## 27. 오미교

### 27.1 시설물의 개요

본 시설물은 경상북도 영천시 오미동(상주영천고속도로 81.648~81.698km)에 위치한 교량으로서 총 연장 50.0m, 폭 24.3m, 왕복 4차로로 시공되어 있다.

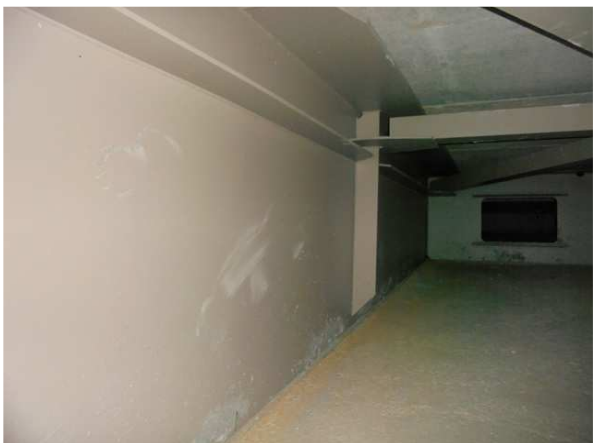
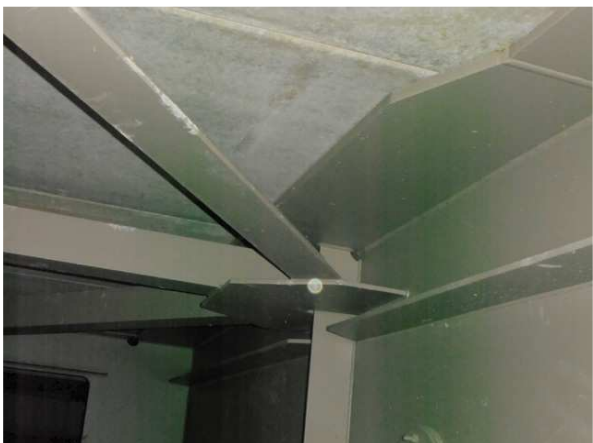
| 손상현황 | • 거더내부 상태양호 | 손상현황 | • 거더내부 상태양호 |

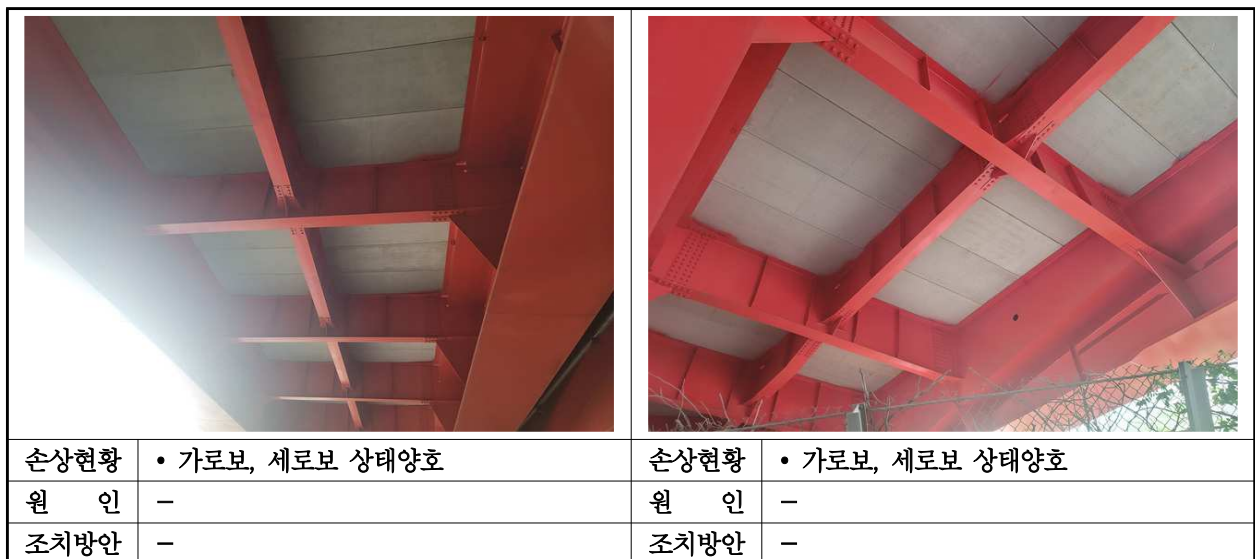
| 손상현황 | • 가로보, 세로보 상태양호 | 손상현황 | • 가로보, 세로보 상태양호 |

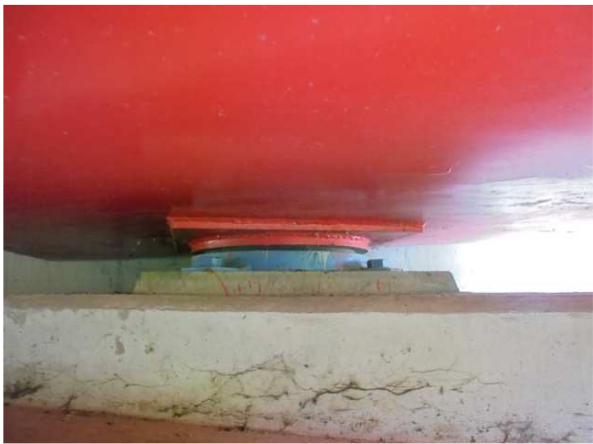
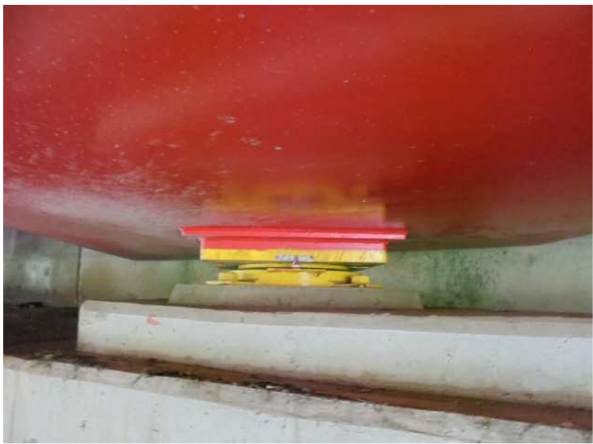
| 손상현황 | • A1-Sh1 상태양호 | 손상현황 | • A1-Sh1 상태양호 |

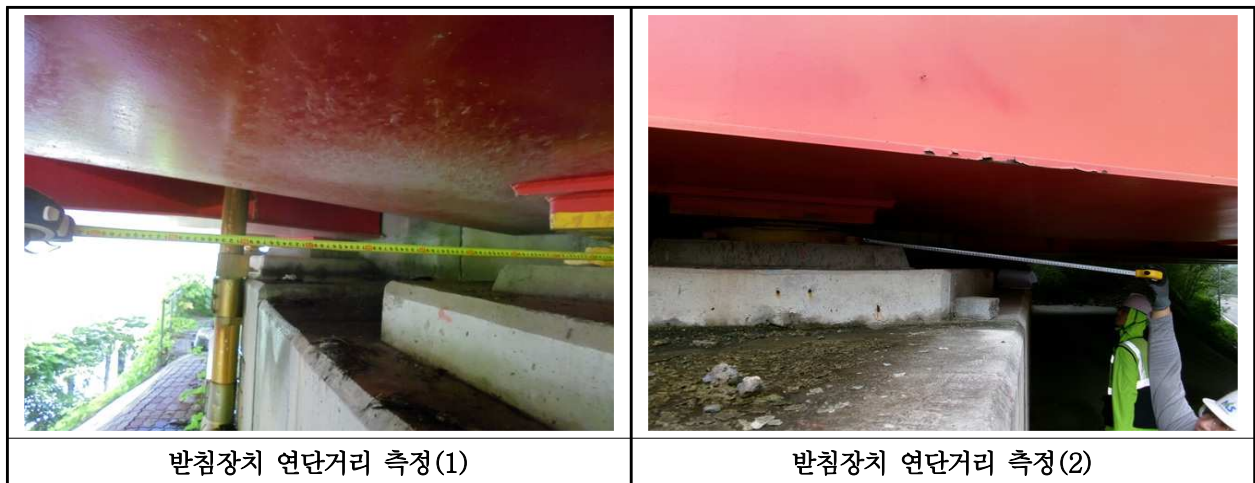
받침장치 연단거리 측정(1)

- 연단거리 측정 결과, 전 개소 모두 실측 연단거리가 계산 연단거리를 상회하고 있는 것으로 측정되어 설계기준을 만족하고 있는 것으로 검토되었다.

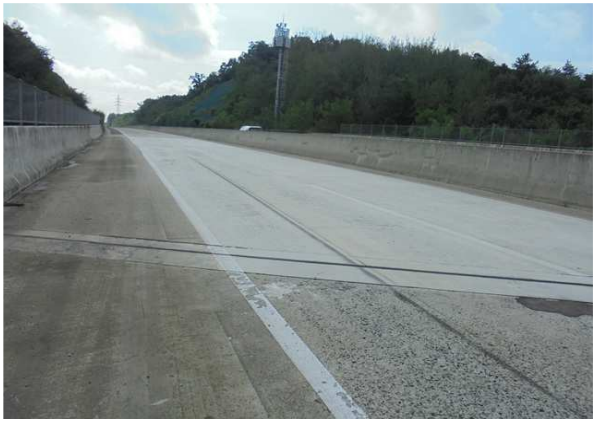
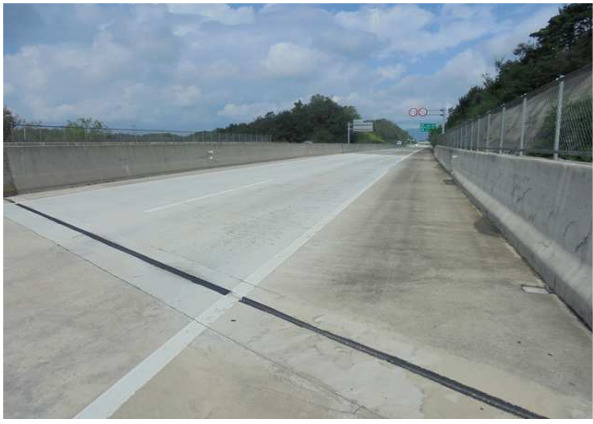
| 손상현황 | • 교면포장 상태양호 | 손상현황 | • 교면포장 상태양호 |

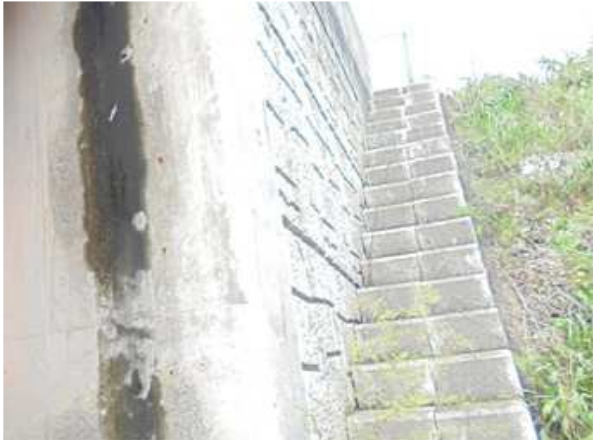
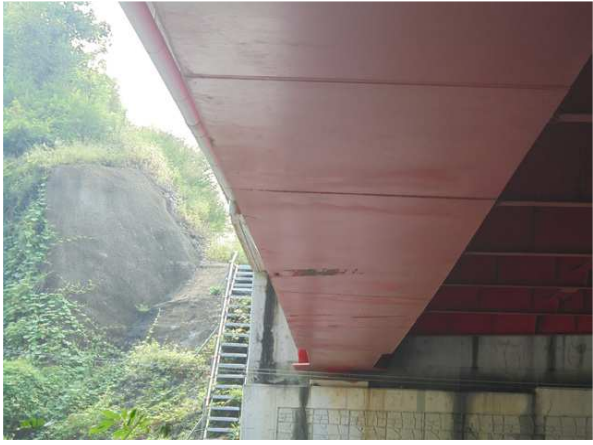
【사진 27.3.24】 교량 점검시설 손상현황

| 손상현황 | • A1 상태양호 | 손상현황 | • A2 상태양호 |

- 점검로의 경우, 손상이 없는 상태로 신규손상은 추가 확인되지 않았다.

- 점검시설은 현재 양호한 상태로 확인되었으며, 주기적인 점검을 통한 손상의 발생여부 확인 등의 유지관리가 요구된다.

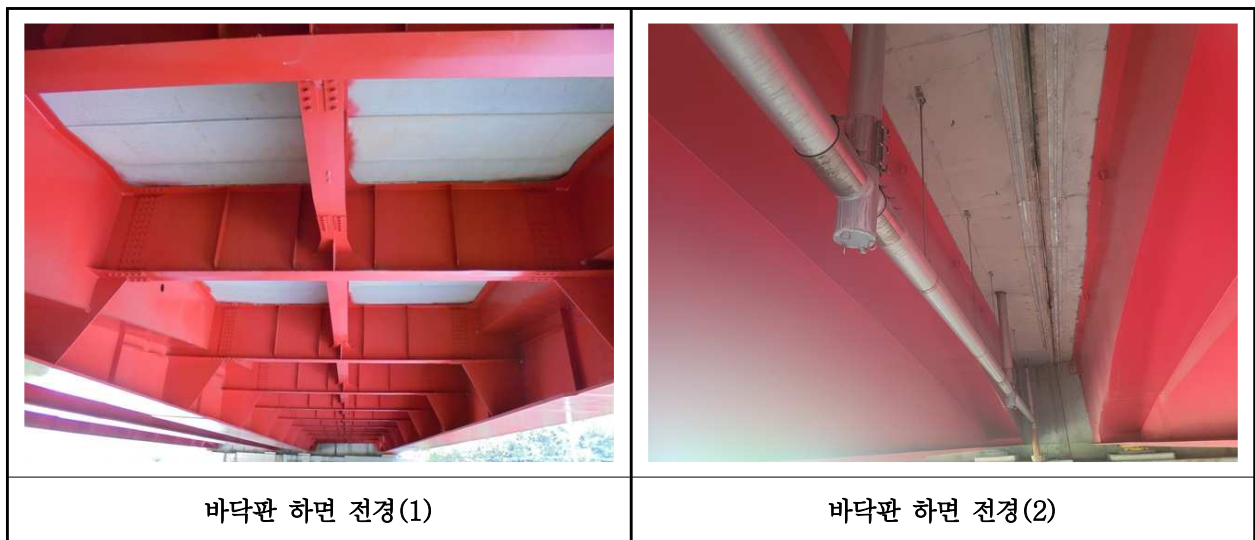
【사진 27.3.25】 바닥판하면 전경

- 바닥판 하면에 대한 외관조사 결과, 기존손상인 캔틸레버부 망상균열이 확인되었고, 손상의 진전은 미미한 상태이다. 중앙부의 데크플레이트는 전반적으로 양호한 상태이다.

- 바닥판하면에 발생된 망상균열의 경우 건조수축, 온도변화 등에 의한 손상으로 폭 0.3mm미만의 표면균열로 판단된다. 기 발생된 손상부의 경우 손상의 진전 방지 및 구조물의 내구성 증진을 위한 표면처리 등의 조치를 취하는 것이 바람직 할 것으로 판단된다.

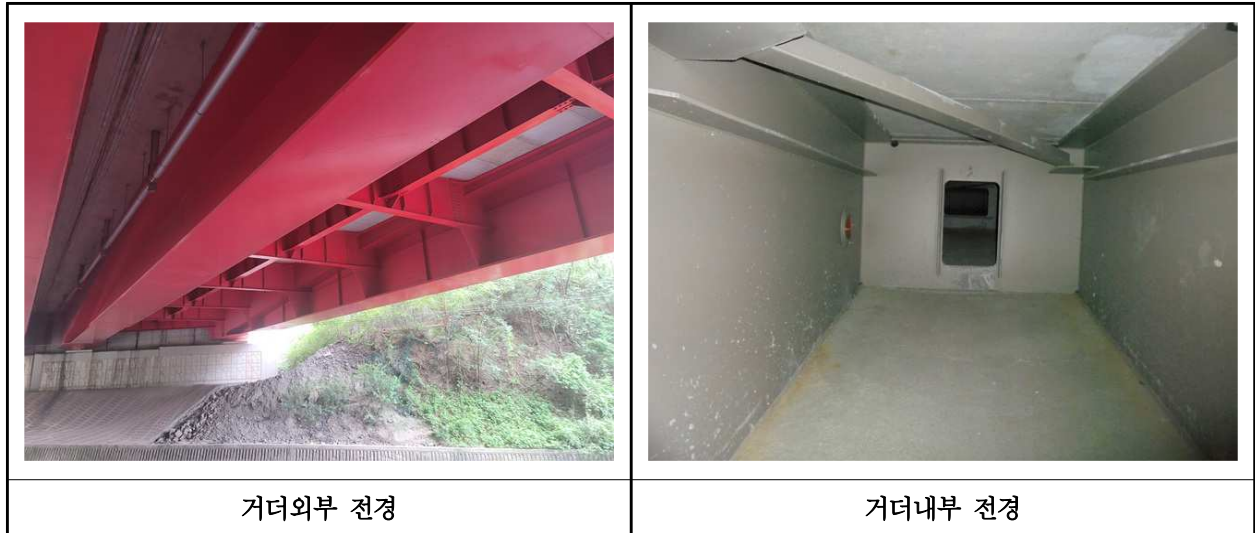
【사진 27.3.27】 거더 전경

- 거더에 대한 외관조사 결과, 거더외부의 경우 기존손상인 도장박리가 확인되었고, 금회 점검 시 추가로 도장박리가 조사되었다. 거더내부의 경우 손상이 없는 양호한 상태인 것으로 확인되었다.

- 거더외부에 발생한 도장박리의 경우 공용기간 증가, 전처리 미흡, 외부충격 등에 의한 손상으로 판단된다. 기 발생한 손상부의 경우 우수유입시 부식 등의 손상발생의 우려가 있으므로 손상의 진전 방지 및 구조물의 내구성 증진을 위한 재도장 등의 유지관리가 요구된다.
- 거더내부의 경우 손상이 없는 양호한 상태이며, 추후 주기적인 점검을 통한 유지관리를 실시하여 현재 상태를 유지하는 것이 바람직 할 것으로 판단된다.

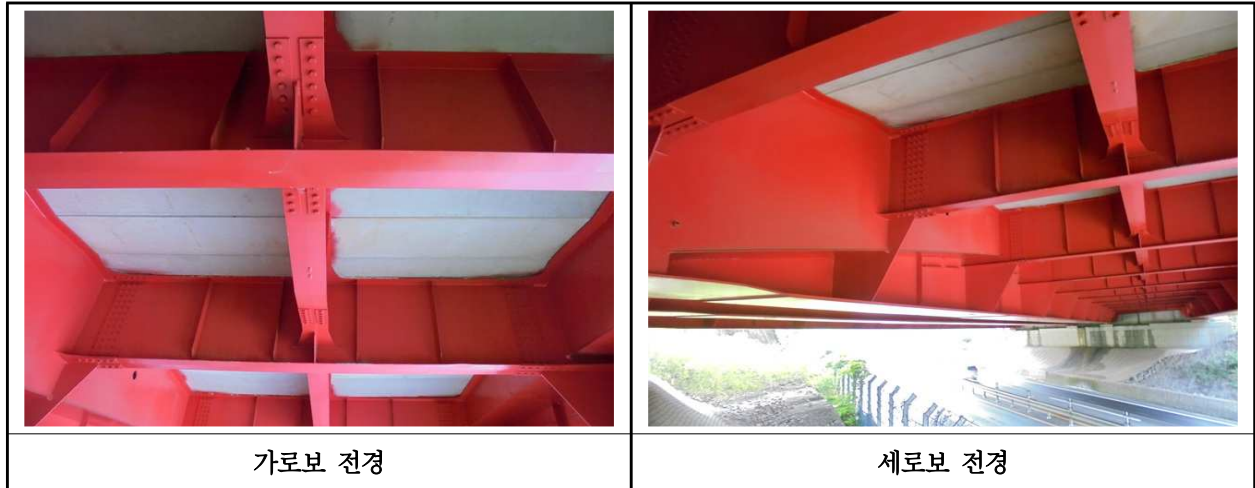
【사진 27.3.29】 가로보 및 세로보 전경

- 가로보 및 세로보에 대한 현장조사 결과, 손상이 없는 양호한 상태인 것으로 조사되었다.

- 가로보 및 세로보의 경우 현재 손상이 없는 양호한 상태로 조사되었으며, 추후 주기적인 점검을 통한 유지관리를 실시하여 현재 상태를 유지하는 것이 바람직 할 것으로 판단된다.

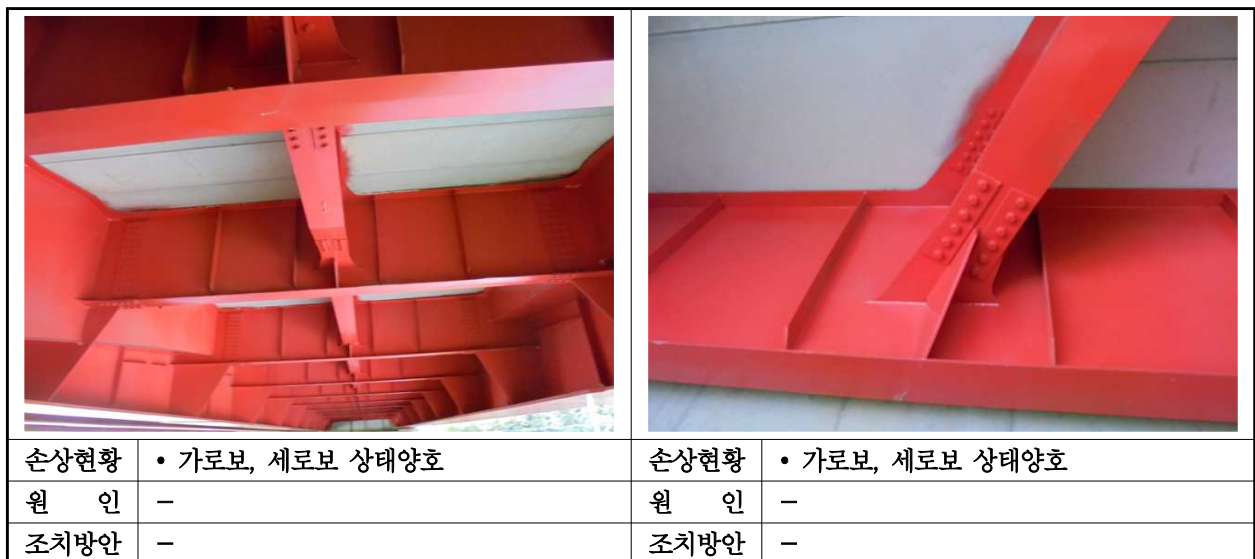
【사진 27.3.30】 가로보 및 세로보 손상현황

| 손상현황 | • 가로보, 세로보 상태양호 | 손상현황 | • 가로보, 세로보 상태양호 |

- 전반적으로 양호한 상태로, 전회와 금회 점검시 손상은 없는 것으로 조사되었다.

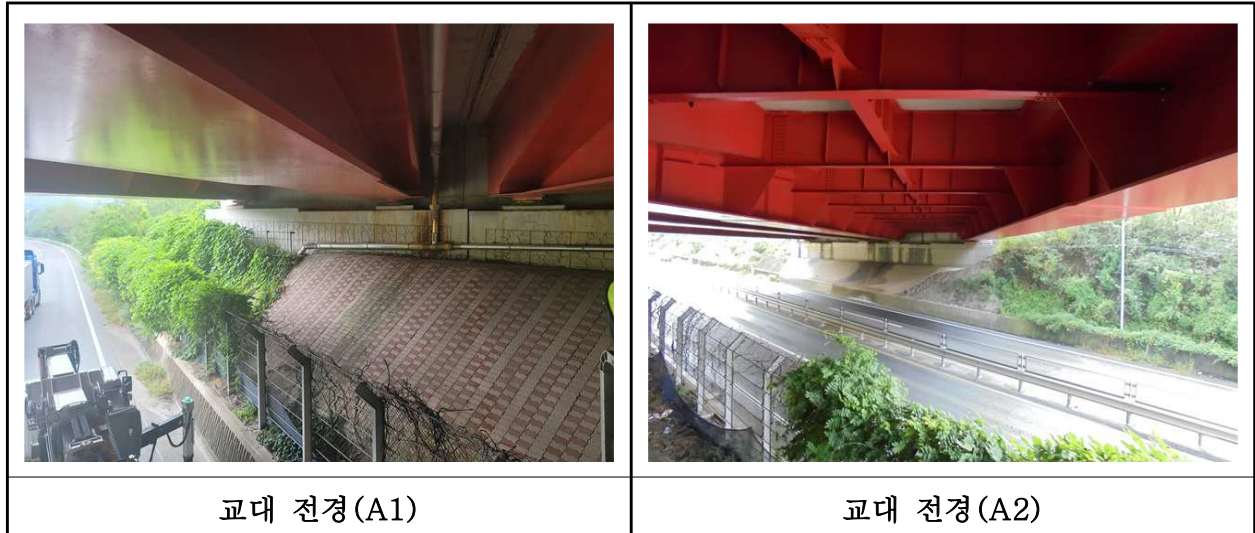
【사진 27.3.31】 교대 전경

- 교대에 대한 외관조사 결과, 기존손상인 실란트 파손이 확인되었고, 진전은 미미한 상태이다. 그 외의 추가 손상은 없는 것으로 조사되었다.

- 교대 벽체에 발생된 실란트 파손의 경우 공용기간 증가에 따른 열화에 의한 손상으로 유추되며, 손상의 진전 방지 및 내구성 증진을 위한 실란트 재설치 등의 보수조치가 요망된다.

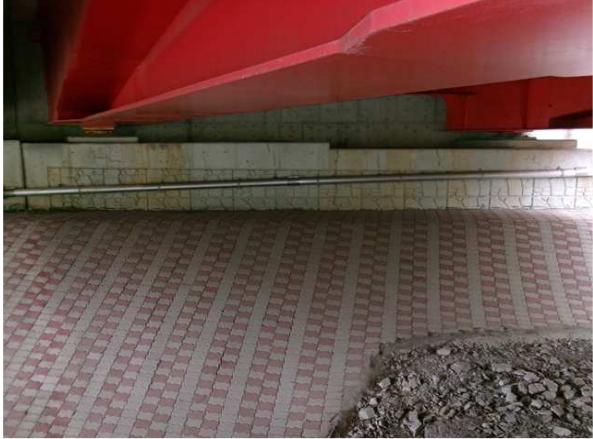
【사진 27.3.32】 교대 손상현황

| 손상현황 | • A2 실란트파손(2.0m) | 손상현황 | • A2 상태양호 |

- 기존손상인 실란트 파손의 진전은 없는 상태로 확인되었고, 그 외의 추가손상은 없는 것으로 조사되었다.

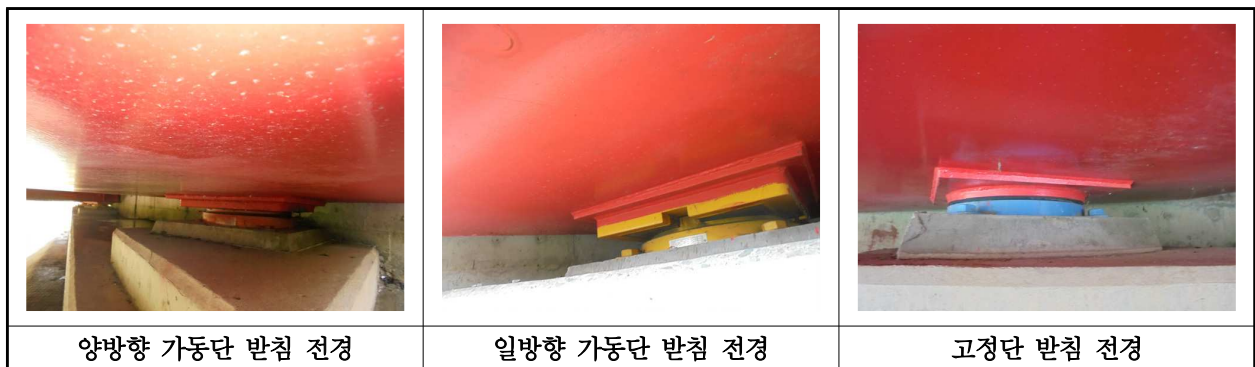
【사진 27.3.33】 교량받침 전경

- 교량받침에 대한 외관조사 결과, 손상이 없는 양호한 상태인 것으로 조사되었다.

- 교량받침의 경우 손상이 없는 양호한 상태이며, 추후 주기적인 점검을 통한 유지관리를 실시하여 현재 상태를 유지하는 것이 바람직 할 것으로 판단된다.

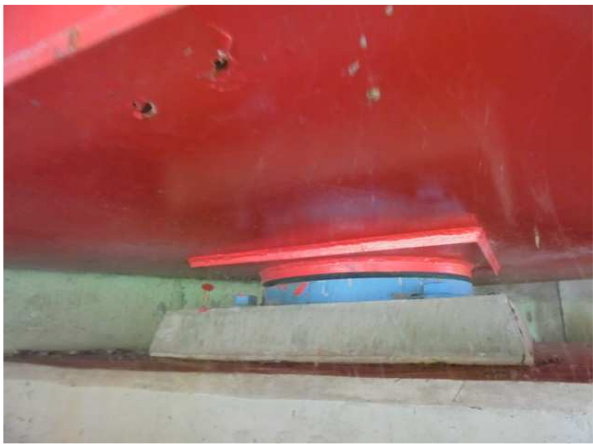
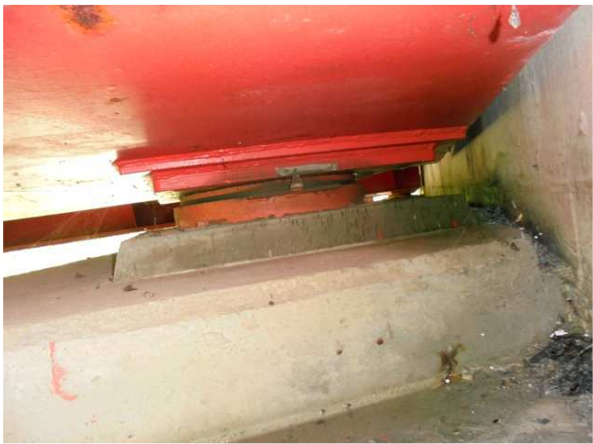
【사진 27.3.34】 교량받침 손상현황

| 손상현황 | • A1-Sh1 상태양호 | 손상현황 | • A2-Sh2 상태양호 |

- 전반적으로 양호한 상태로, 전회와 금회 점검시 손상은 없는 것으로 조사되었다.

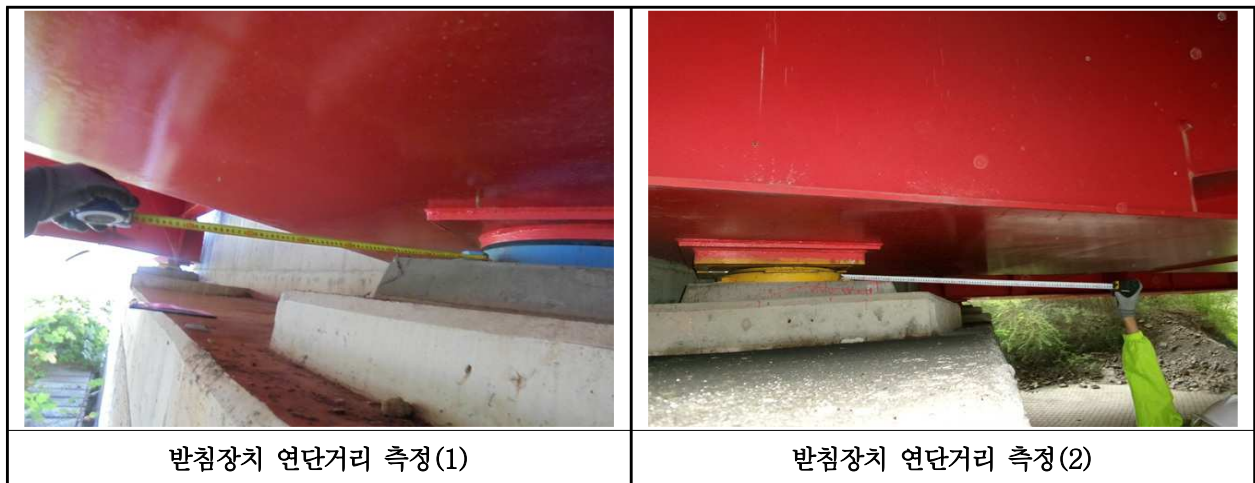
- 연단거리 측정 결과, 전 개소 모두 실측 연단거리가 계산 연단거리를 상회하고 있는 것으로 측정되어 설계기준을 만족하고 있는 것으로 검토되었다.

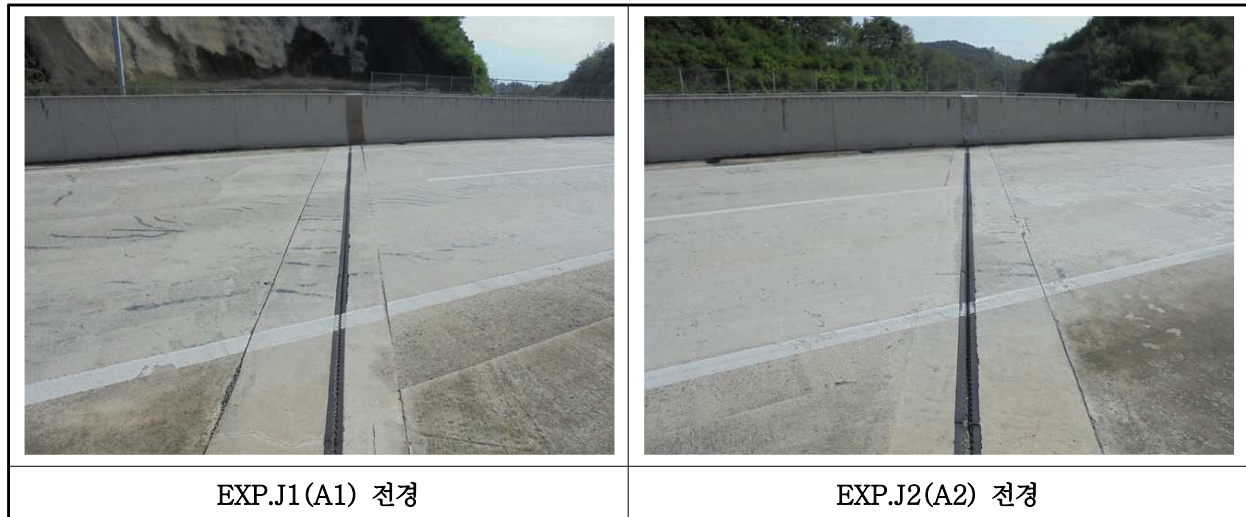
【사진 27.3.37】 신축이음장치 전경

- 신축이음에 대한 외관조사 결과, 기존손상인 후타재 균열, 박리와 고무재 파손이 확인되었고, 손상의 진전은 미미한 상태이다. 그 외의 손상은 없고, 신축이음의 가동상태는 양호한 상태이다.

- 신축이음에 발생한 후타재 균열, 박리는 공용기간 증가, 차량 통행하중 및 충격, 콘크리트 열화, 건조수축 등으로 인한 손상으로 판단되며, 표면보수, 단면보수를 실시하는 것이 바람직 할 것으로 판단된다.
- 신축이음 본체에 발생한 고무재 파손의 경우 공용기간 증가, 차량 통행하중 및 충격 등에 의한 손상으로 판단되며, 현재 손상정도가 경미하여 주의관찰 후 손상의 진전 시 적절한 조치를 취하는 것이 바람직 할 것으로 판단된다.

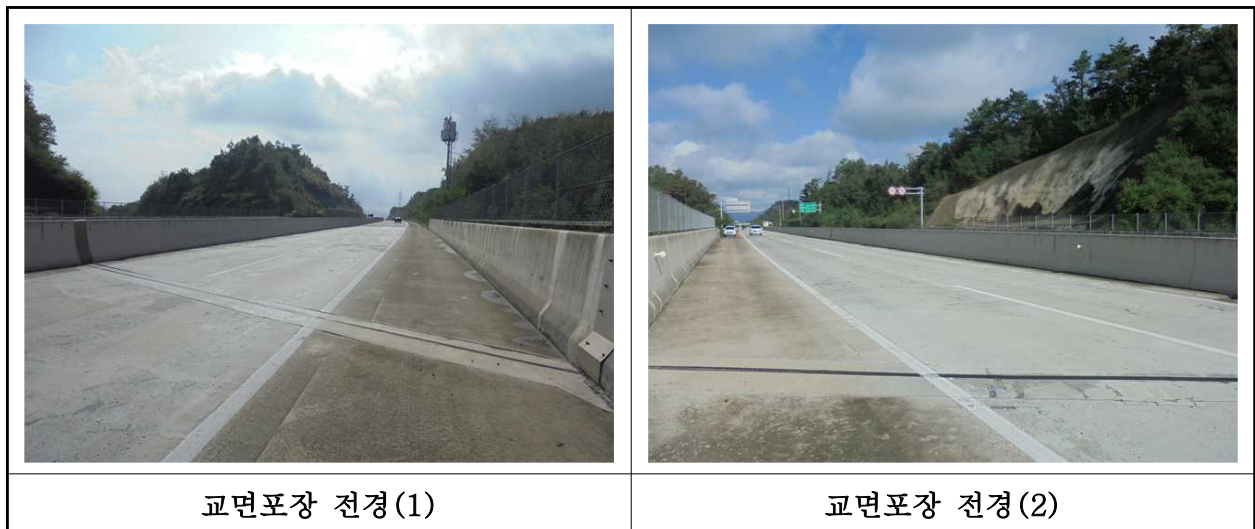
【사진 27.3.40】 교면포장 전경

- 교면포장에 대한 외관조사 결과, 기존손상인 망상균열 및 포장 파손, 보수재 박리가 확인되었고, 손상의 진전은 미미한 상태이다.

- 교면포장에 발생한 망상균열의 경우 건조수축, 중차량 반복통행, 공용기간 증가 등에 의한 손상으로 판단되며, 손상의 진전 방지 및 차량의 주행성 확보를 위한 표면처리 등의 보수조치가 요망된다.
- 교면포장에 보수재 박리 및 포장 파손의 경우 보수시 마감미흡, 중차량 반복통행 등에 의한 손상으로 추정되며, 차량의 주행성 확보를 위한 표면처리, 단면보수 등의 보수조치가 필요할 것으로 판단된다.

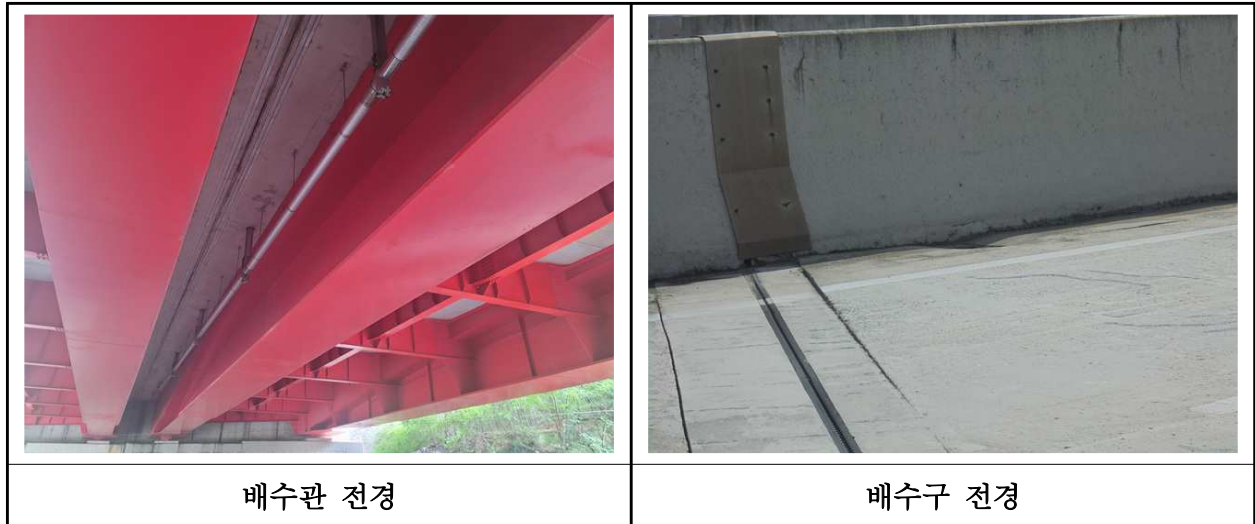
【사진 27.3.42】 배수시설 전경

- 배수시설에 대한 외관조사 결과, 기존손상인 배수관 막힘이 확인되었으며, 배수구의 경우 손상이 없는 양호한 상태인 것으로 확인되었다.

- 배수관 막힘의 경우 비산물 및 이물질퇴적에 의한 손상으로 판단되며, 현재 배수관 막힘으로 인한 월류가 발생한 상태이다. 상기손상부의 경우 구조물의 원활한 배수기능 확보를 위한 청소 등의 정비가 필요하며, 주기적인 점검을 통한 유지관리를 실시하여 재손상을 방지하여야 할 것으로 판단된다.
- 배수구의 경우 금회 점검 결과, 손상이 없는 양호한 상태로 추후 주기적인 점검을 통한 유지관리를 실시하여 현재 상태를 유지하는 것이 바람직 할 것으로 판단된다.

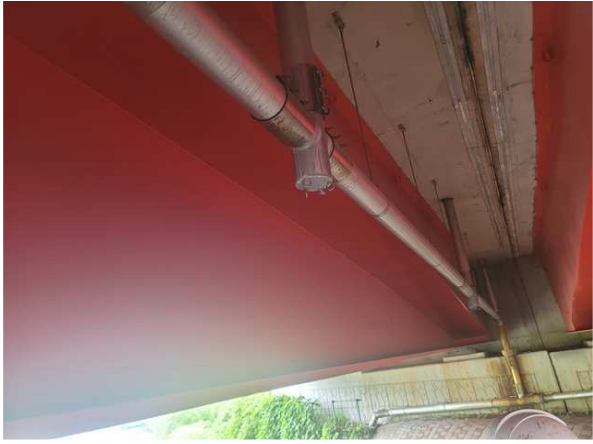
【사진 27.3.43】 배수시설 손상현황

| 손상현황 | • S1 배수관막힘 | 손상현황 | • 배수관 상태양호 |

- 기존손상인 배수관 막힘이 확인되었고, 그 외의 추가적인 손상은 조사되지 않았다.

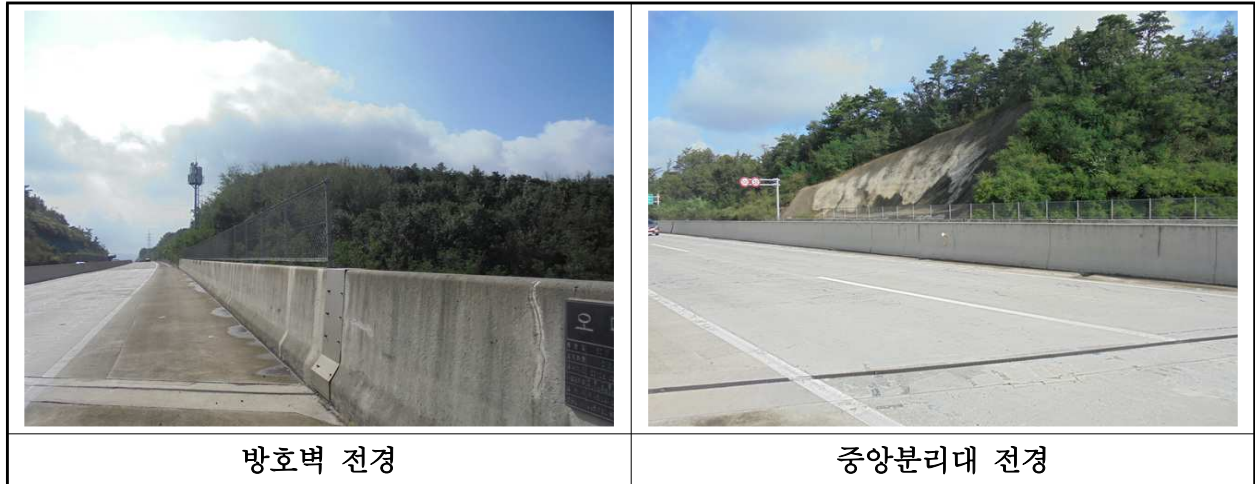
- 방호벽에 대한 외관조사 결과, 손상이 없는 양호한 상태인 것으로 조사되었다.

- 방호벽의 경우 손상이 없는 양호한 상태로 조사되었으며, 추후 주기적인 점검을 통한 유지관리를 실시하여 현재 상태를 유지하는 것이 바람직 할 것으로 판단된다.

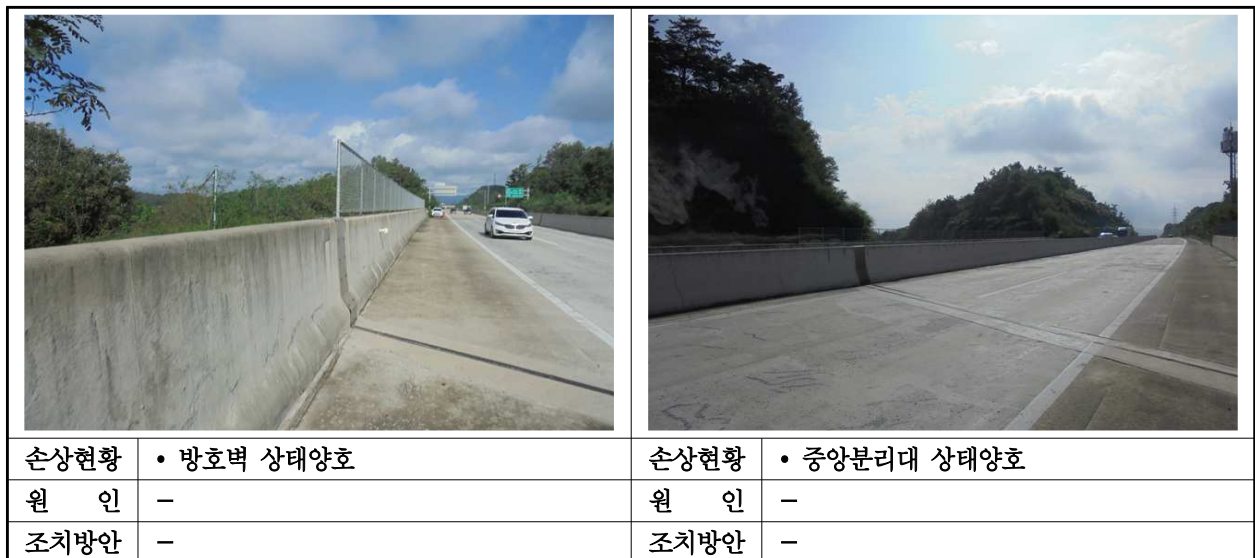
손상현황 • 방호벽 상태양호

손상현황 • 중앙분리대 상태양호

- 전반적으로 양호한 상태로, 전회와 금회 점검시 손상은 없는 것으로 조사되었다.

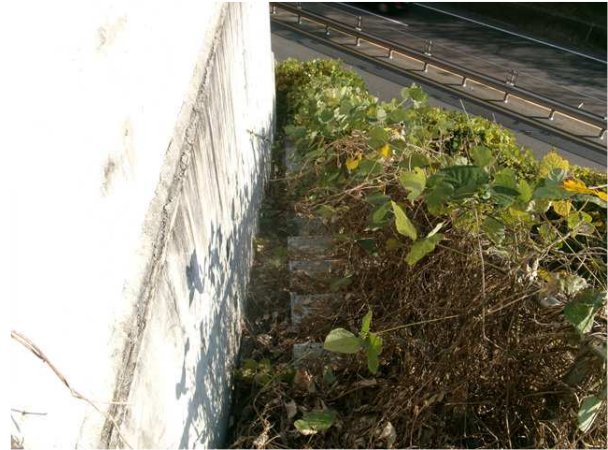
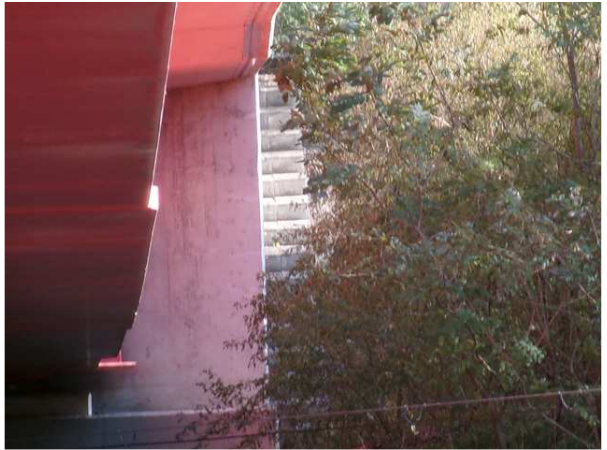
【사진 27.3.48】 교량 점검시설 손상현황

| 손상현황 | • A1 상태양호 | 손상현황 | • A2 상태양호 |

- 점검로의 경우, 손상이 없는 상태로 신규손상은 추가 확인되지 않았다.

- 점검시설은 현재 양호한 상태로 확인되었으며, 주기적인 점검을 통한 손상의 발생여부 확인 등의 유지관리가 요구된다.
