## 28. 단포교

### 28.1 시설물의 개요

본 시설물은 경상북도 영천시 고정면 단포리(상주영천고속도로 85.503~85.683km)에 위치한 교량으로서 총 연장 180.0m, 폭 24.5m, 왕복 4차로로 시공되어 있다.

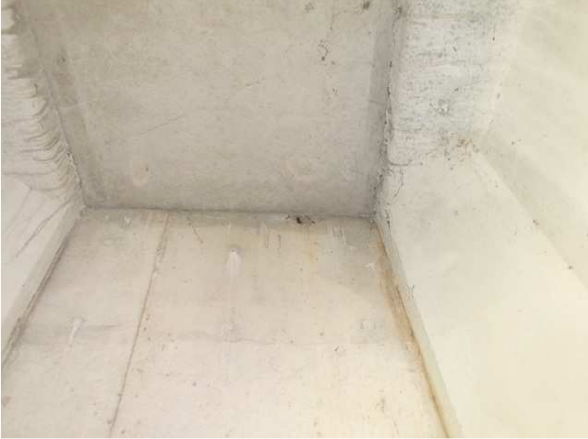
| 손상현황 | • S2 박락 및 철근노출(0.3m×0.2m) | 손상현황 | • S2 박락 및 철근노출(0.3m×0.2m) |
| 원 인 | • 다짐미흡, 피복부족 | 원 인 | • 다짐미흡, 피복부족 |

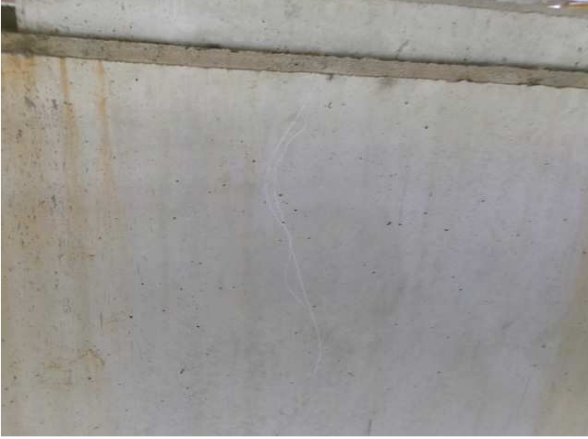
| 손상현황 | • P1 코핑부 균열(0.1mm/0.5m) | 손상현황 | • P2 코핑부 망상균열(1.0m×5.0m) |
| 원 인 | • 초기 건조수축 등 | 원 인 | • 초기 건조수축 등 |

| 조치방안 | • 표면처리 | 조치방안 | • 표면처리 |

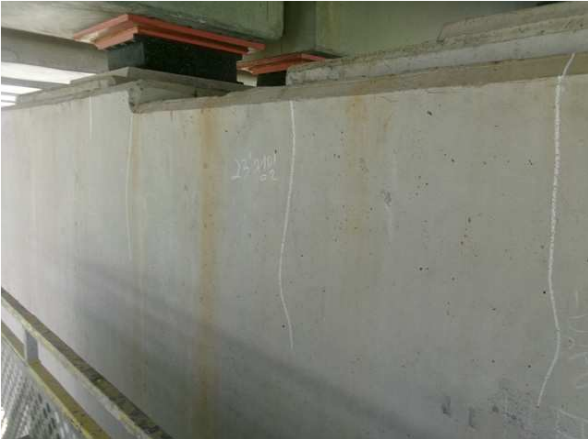
| 손상현황 | • P2 코핑부 균열(0.2mm/0.5m) | 손상현황 | • P2 페콘크리트 퇴적(1.0m×1.0m) |
| 원 인 | • 초기 건조수축 등 | 원 인 | • 시공후 정리미흡 |

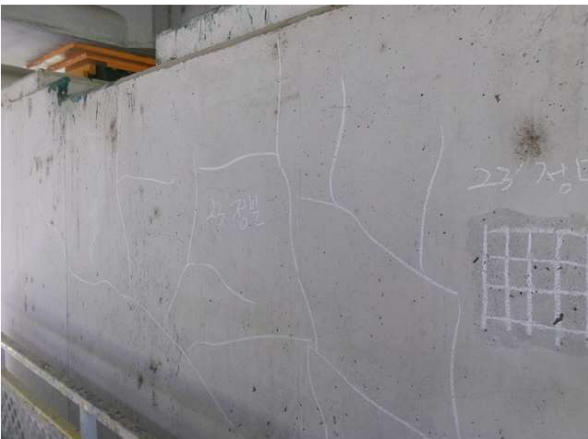
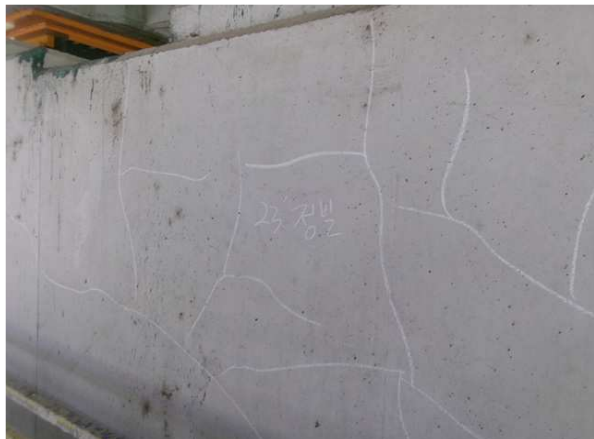
【사진 28.3.11】 교각 손상현황

| 손상현황 | • P2 코핑부 망상균열(10.0m×1.5m) | 손상현황 | • P2 코핑부 망상균열(10.0m×1.5m) |
| 원 인 | • 초기 건조수축 등 | 원 인 | • 초기 건조수축 등 |

- 교각 코핑부에 발생한 균열 및 망상균열은 건조수축, 온도변화 등의 복합적인 원인에 의한 비구조적인 미세균열로서 표면보수를 실시하여 내구성을 확보하는 것이 바람직할 것으로 판단된다. 폐콘크리트 퇴적의 경우 시공시 마무리 미흡에 의한 손상으로 청소 등의 정비가 요구된다.

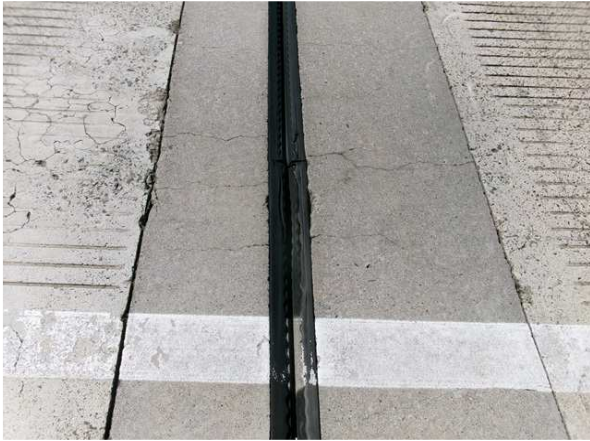
【사진 28.3.17】 신축이음장치 손상현황

| 손상현황 | • A1 고무재 파손(1.0m) | 손상현황 | • A1 고무재 파손(1.0m) |
| 원 인 | • 공용중 열화 | 원 인 | • 공용중 열화 |

- 신축이음에 발생한 후타재 균열, 본체 고무재손상, 후타재 박락, 표면불량은 차량 통행하중 및 충격, 콘크리트 열화 등으로 인한 손상으로 판단되며, 표면처리, 단면보수, 장기적으로 신축이음 교체 등을 실시하는 등 유지관리가 필요하다. 공용시 본체에서는 차량통행으로 인한 분산먼지, 우수에 의한 갯길측 체수 등에 의한 이물질퇴적, 본체 부식 등의 손상이 추가 발생할 가능성이 있으므로, 주기적인 정비를 통한 유지관리가 필요하다. 차수판 앵커, 볼트 손상은 교체 등의 정비를 요한다.

| 조치방안 | • 주의관찰 | 조치방안 | • 주의관찰 |

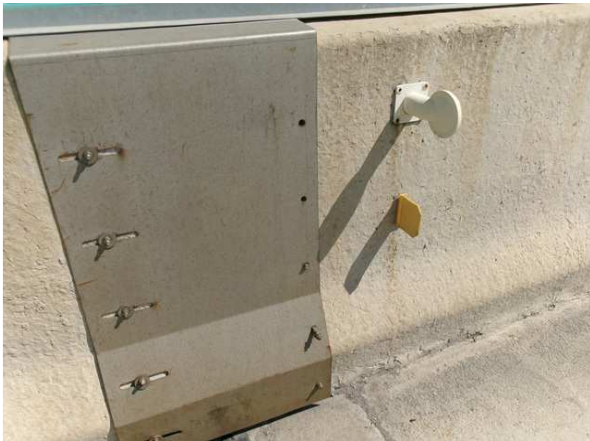
| 손상현황 | • A1 차수판 앵커탈락(3EA) | 손상현황 | • A1 후타재 균열(0.2mm) |
| 원 인 | • 공용중 열화 | 원 인 | • 초기 건조수축 등 |

| 조치방안 | • 정비 | 조치방안 | • 표면처리 |

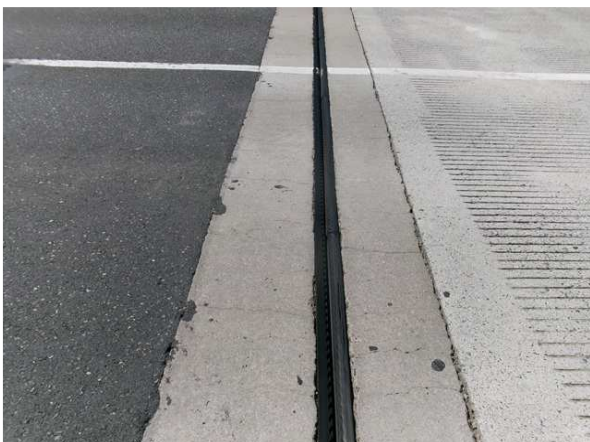
| 손상현황 | • A1 후타재 균열(0.2mm) | 손상현황 | • A1 후타재 박락(0.1m×7.0m) |
| 원 인 | • 초기 건조수축 등 | 원 인 | • 중차량, 공용중 열화 등 |

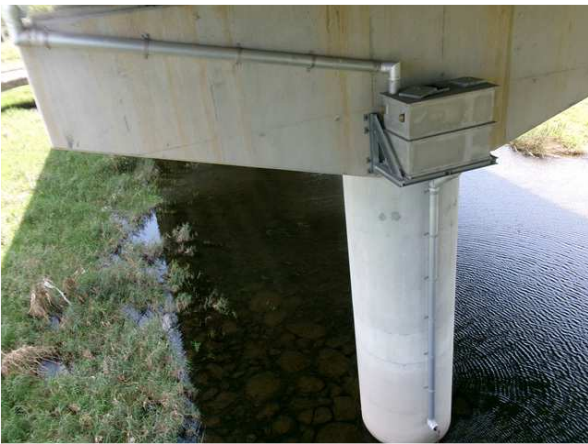
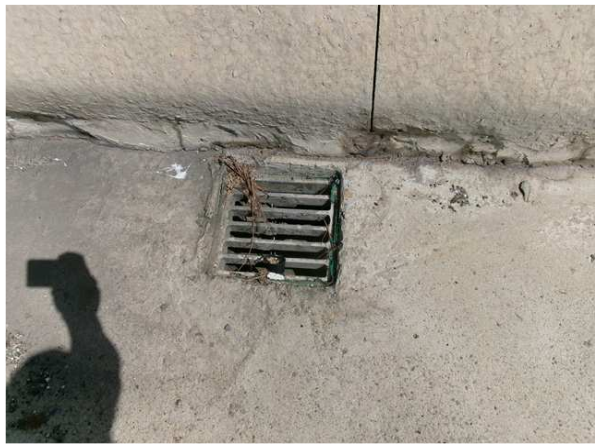
| 손상현황 | • 배수시설 상태양호 | 손상현황 | • 배수시설 상태양호 |

- 배수구 및 배수관의 경우 현재 손상이 없는 양호한 상태로, 배수시설의 경우 구조물의 원활한 배수기능 확보를 위한 주기적인 정비가 필요할 것으로 판단된다.

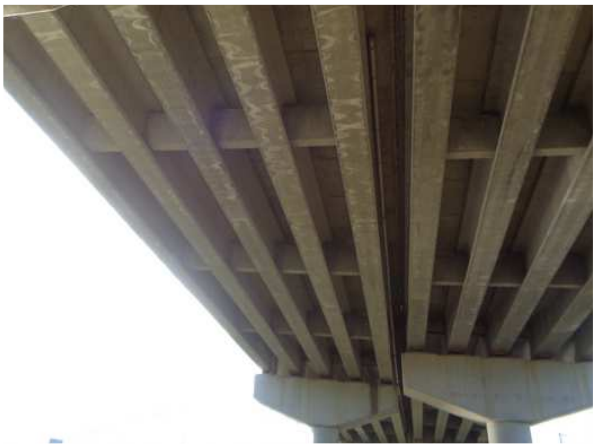
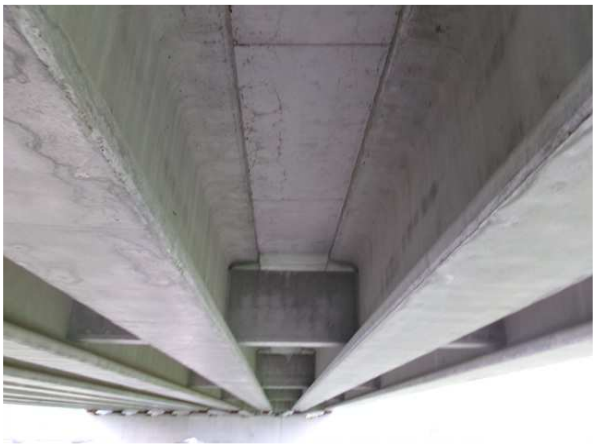
【사진 28.3.26】 바닥판하면 손상현황

| 손상현황 | • 바닥판하면 상태양호 | 손상현황 | • 바닥판하면 상태양호 |

- 바닥판 하면의 외관조사 결과, 현재 균열, 박리 및 박락 등의 손상은 관찰되지 않은 상태이며, 공용중 손상의 신규 및 추가발생 여부에 대해 주기적인 점검을 통한 유지관리가 필요하다.

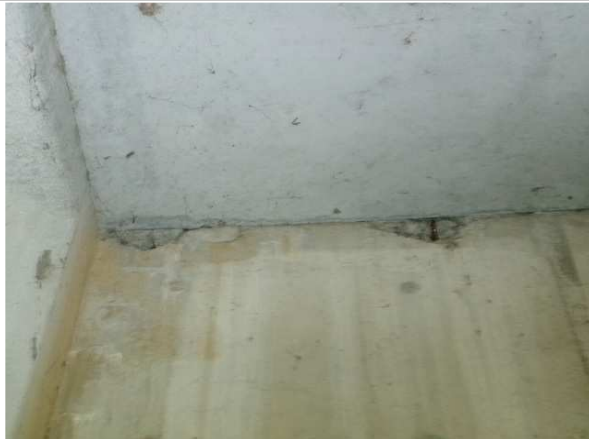
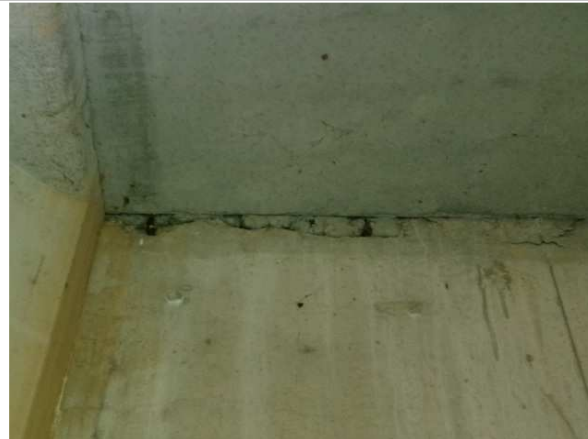
【사진 28.3.30】 가로보 손상현황

| 손상현황 | • S1 G3~4박락및철근노출(0.2m×0.3m) | 손상현황 | • S1 G3~4박락및철근노출(0.2m×0.3m) |
| 원 인 | • 시공미흡, 피복부족 등 | 원 인 | • 시공미흡, 피복부족 등 |

- 가로보에 발생한 박리 및 박락, 철근노출 손상의 경우 바닥판과 가로보의 경계면에 발생되었으며, 시공미흡에 의한 손상으로 추정된다. 기 손상부의 경우 손상의 진전 방지 및 구조물의 내구성 증진을 위한 단면보수 등의 조치가 요망된다.

| 조치방안 | • 단면보수+방청 | 조치방안 | • 단면보수+방청 |

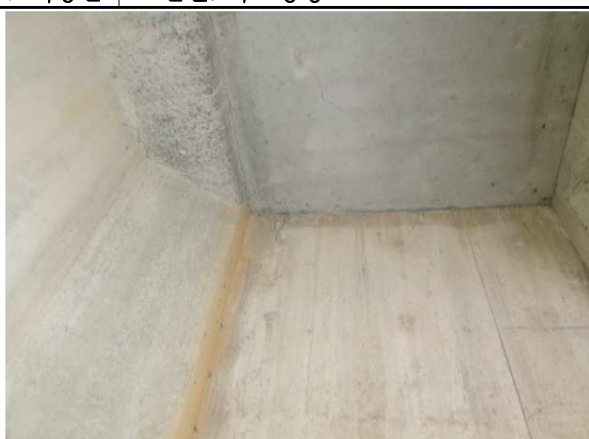
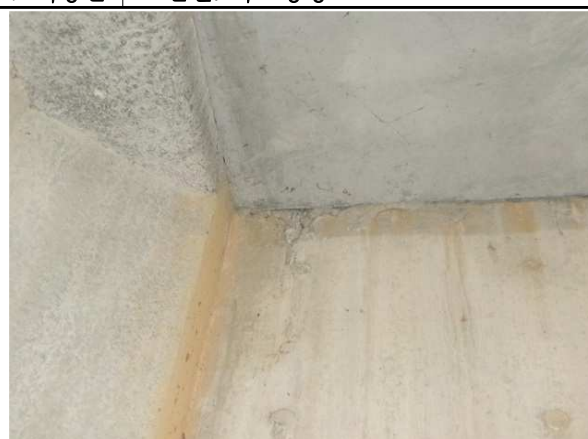
| 손상현황 | • S1 G1~2 박락(0.2m×0.3m) | 손상현황 | • S1 G1~2 박락(0.2m×0.3m) |
| 원 인 | • 시공미흡, 피복부족 등 | 원 인 | • 시공미흡, 피복부족 등 |

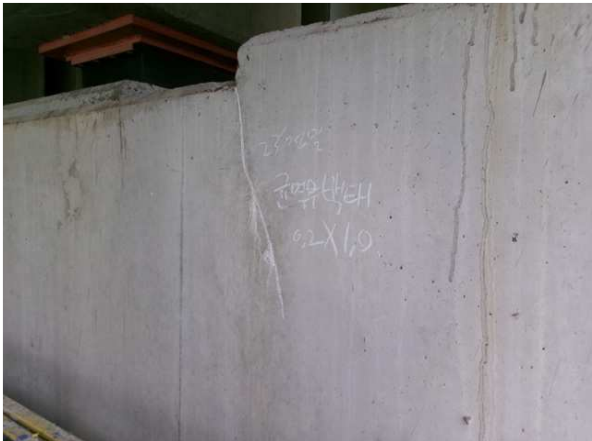
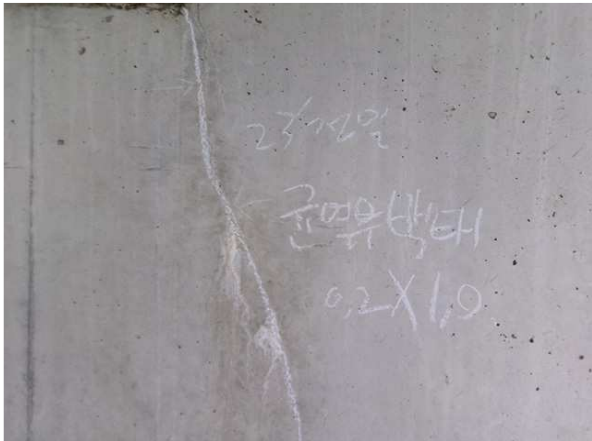
【사진 28.3.34】 교각 손상현황

| 손상현황 | • P2 균열부 백태(0.2m×1.0m) | 손상현황 | • P2 균열부 백태(0.2m×1.0m) |
| 원 인 | • 외부 우수유입 | 원 인 | • 외부 우수유입 |

| 조치방안 | • 표면처리 | 조치방안 | • 표면처리 |

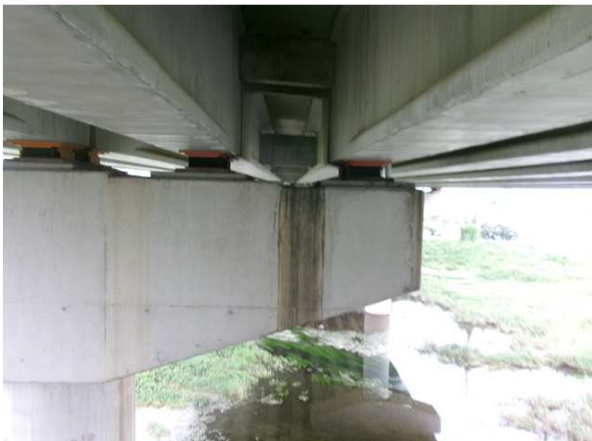
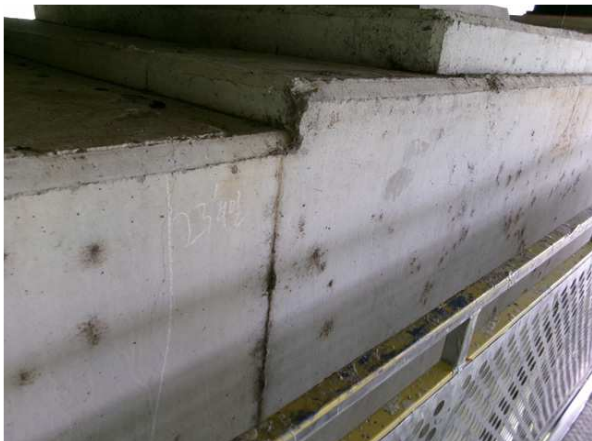
| 손상현황 | • P3 코핑부 누수흔적(0.5m×2.0m) | 손상현황 | • P3 코핑부 균열(0.2mm/0.5m) |
| 원 인 | • 외부 우수유입 | 원 인 | • 초기 건조수축 등 |

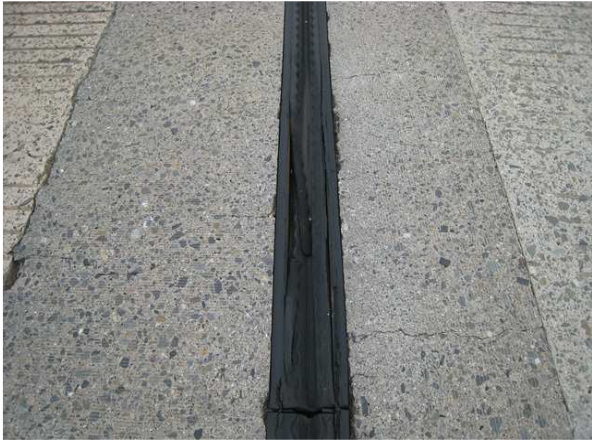
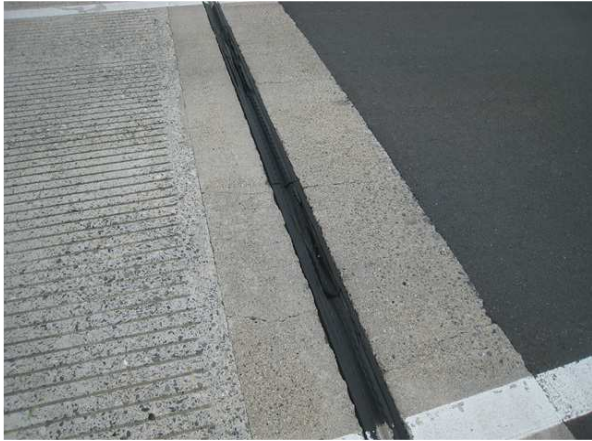
| 손상현황 | • A1 본체 고무재 파손 | 손상현황 | • A1 본체 고무재 파손 |
| 원 인 | • 공용중 열화 | 원 인 | • 공용중 열화 |

| 조치방안 | • 정비 | 조치방안 | • 정비 |

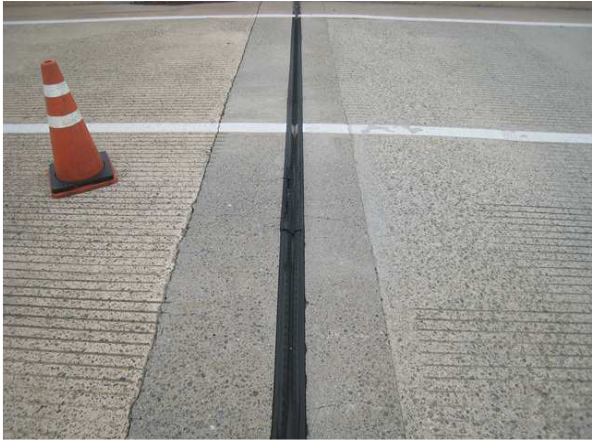
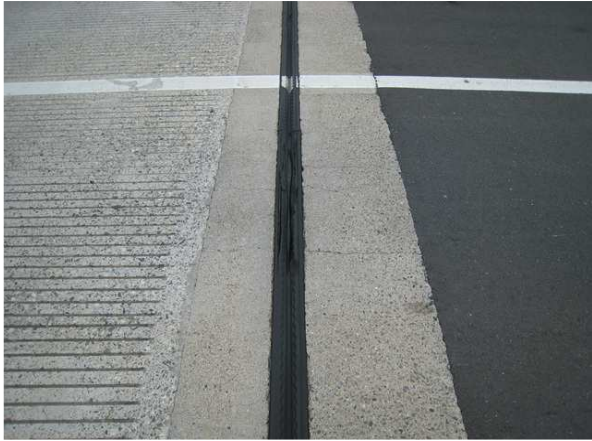
| 손상현황 | • A1 후타재 균열(0.2mm) | 손상현황 | • A2 후타재 균열(0.2mm) |
| 원 인 | • 중차량, 공용중 열화 등 | 원 인 | • 중차량, 공용중 열화 등 |

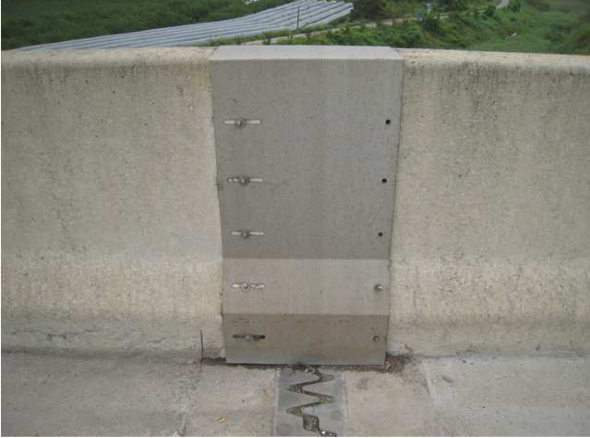
【사진 28.3.40】 신축이음장치 손상현황(계속)

| 손상현황 | • P2 차수판 앵커탈락 | 손상현황 | • - |
| 원 인 | • 공용중 열화 | 원 인 | • - |

- 신축이음 현장조사 결과, 기 손상의 진전은 미미한 상태로 확인되었고, 금회 정밀조사로 인한 본체 고무재 손상이 신규 확인되었다.

- 신축이음에 발생한 후타재 균열, 본체 고무재손상은 차량 통행하중 및 충격, 콘크리트 열화 등으로 인한 손상으로 판단되며, 표면처리, 장기적으로 신축이음 교체 등을 실시하는 등 유지관리가 필요하다. 공용시 본체에서는 차량통행으로 인한 분산먼지, 우수에 의한 갓길측 체수 등에 의한 이물질퇴적이 확인되었고, 주기적인 정비를 통한 유지관리가 필요하다. 차수판 볼트 탈락은 교체 등의 정비를 요한다.

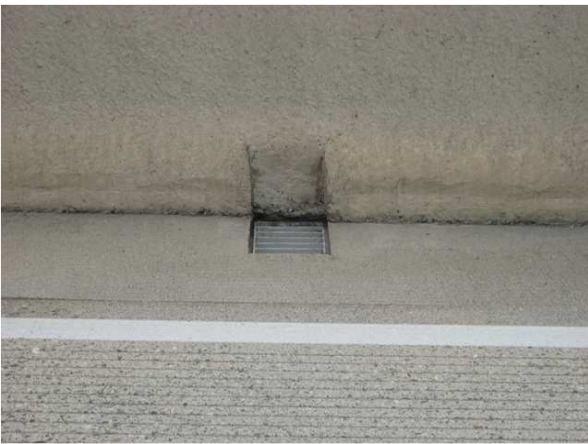
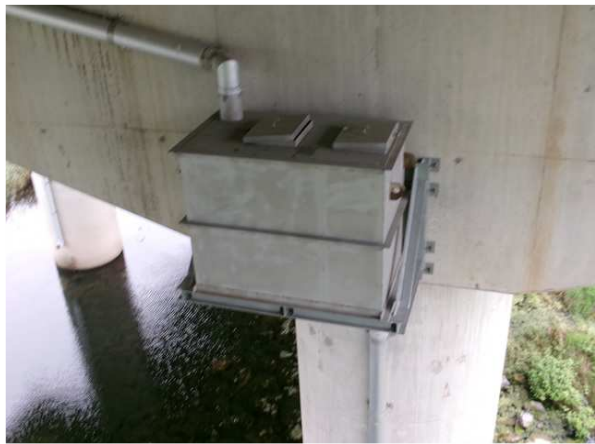
| 손상현황 | • 배수시설 상태양호 | 손상현황 | • 배수시설 상태양호 |

- 배수시설은 기 손상이 없는 양호한 상태이며, 금회 신규 손상은 확인되지 않았다.

- 배수구 및 배수관의 경우 현재 손상이 없는 양호한 상태로, 배수시설의 경우 구조물의 원활한 배수기능 확보를 위한 주기적인 정비가 필요할 것으로 판단된다.
