## 30. 내포교

### 30.1 시설물의 개요

본 시설물은 경상북도 영천시 북안면 내포리(상주영천고속도로 93.083~93.203km)에 위치한 교량으로서 총 연장 180.0m, 폭 24.5m, 왕복 4차로로 시공되어 있다.

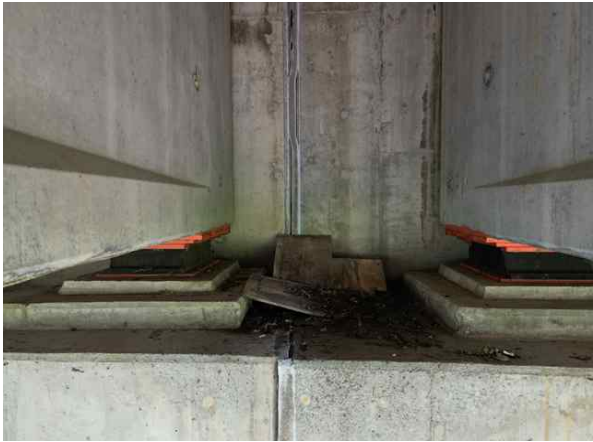
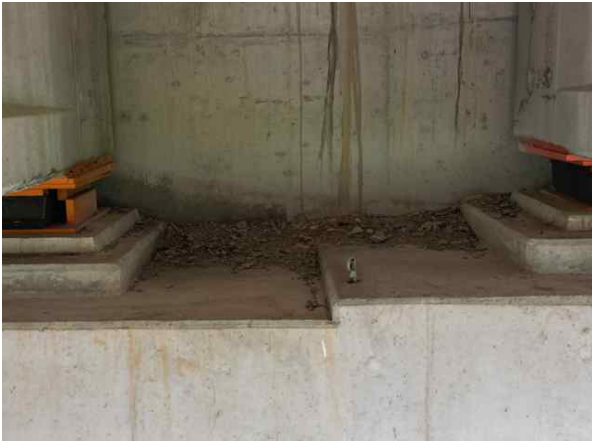
| 손상현황 | • A1 이물질퇴적(1.0m×1.0m) | 손상현황 | • A1 페콘크리트 퇴적(0.5m×1.0m) |
| 원 인 | • 시공초기 청소 미흡 등 | 원 인 | • 시공초기 청소 미흡 등 |

- 기존 손상인 균열(폭0.3mm미만), 백태, 조인트부 실란트 손상과 법면 보호블럭 침하, 이물질 퇴적 등의 손상이 확인 되었으며, 금회 점검에서 신규 손상으로 누수흔적, 페콘크리트 퇴적 등이 조사되었다.

| 구분 | 손상 내용 | 단위 | 2021년<br>정밀안전점검 | | 2023년<br>성능평가 | | 증,감<br>(▲, ▼) | 비고 |
|---|---|---|---|---|---|---|---|---|
| | 이물질퇴적,<br>페콘크리트 퇴적 | m <sup>2</sup> | 1.50 | 2 | 2.00 | 3 | ▲ 0.50 | 신규손상 |

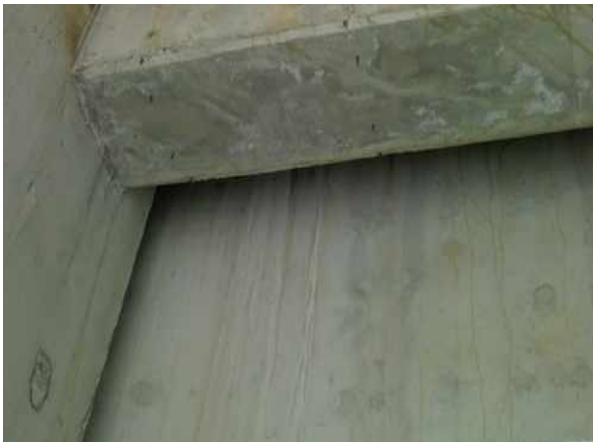
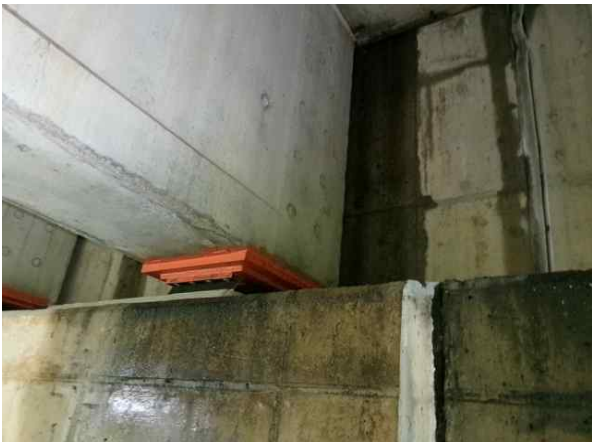
| 손상현황 | • A2 백태(0.5m×2.0m) | 손상현황 | • A2 누수흔적(0.5m×4.0m) |
| 원 인 | • 신축이음부 우수유입, 습기흡착 등 | 원 인 | • 신축이음부 우수유입 등 |

| 구분 | 손상 내용 | 단위 | 2021년<br>정밀안전점검 | | 2023년<br>성능평가 | | 증,감<br>(▲, ▼) | 비고 |
|---|---|---|---|---|---|---|---|---|
| | 누수흔적 | m <sup>2</sup> | — | — | 2.00 | 1 | ▲ 2.00 | 신규손상 |

- 교대에 조사된 균열0.3mm미만, 백태의 경우 건조수축 및 온도변화, 신축이음부 우수유입, 습기흡착 등에 의한 손상으로 유추되며, 조사된 손상은 구조적인 영향을 미치는 손상은 아니나 손상의 진전 방지 및 내구성확보 차원의 표면처리 등의 보수를 실시하는 것이 바람직하다.
- 조사된 누수흔적의 경우 우천시 신축이음부를 통한 하부 우수유입으로 인한 손상으로 구조적인 영향을 미치는 손상은 아니나 주기적인 점검을 통한 유지관리를 실시하고 지속적인 우수유입으로 인한 교량받침 부식, 교대 백태 등의 2차 손상이 발생할 경우 적절한 조치를 실시하는 것이 바람직하다.
- 조사된 실란트 손상의 경우 공용기간증가, 시공초기 침하 등에 의한 손상으로 유추되며, 구조적인 영향을 미치는 손상은 아니나 손상에 대한 실란트 재시공 등의 보수를 실시하고 손상의 재발생 여부를 확인하는 유지관리가 필요하다고 판단된다.
- 조사된 이물질퇴적의 경우 시공초기 청소 미흡 등에 의한 손상으로 정비 등의 조치를 취하는 것이 바람직하다.
- 법면 보호블럭 침하는 시공시 다짐불량에 의한 것으로 판단되며, 주의관찰 후 손상의 진전시 적절한 조치를 취하는 것이 바람직하다.

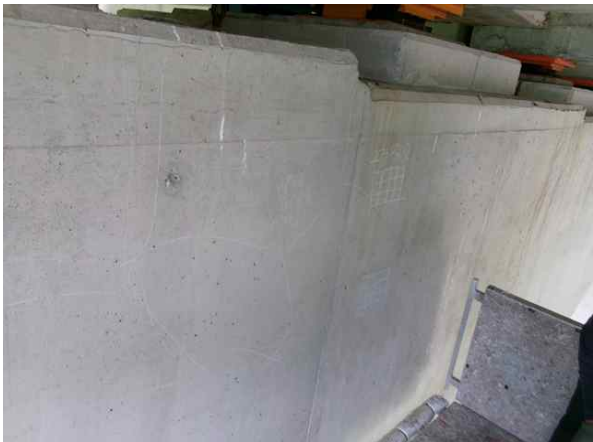
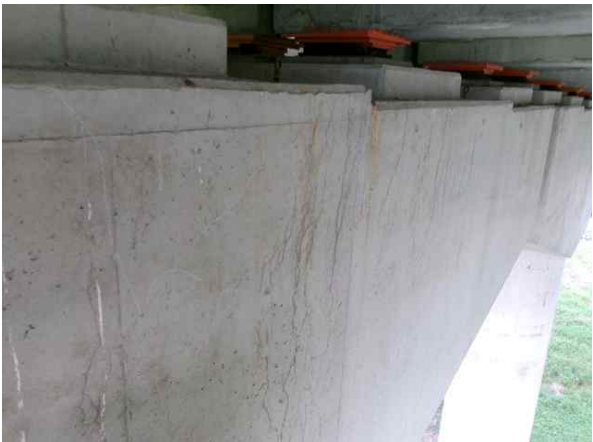
| 손상현황 | • P2 망상균열(10.0m×1.5m) | 손상현황 | • P2 표면박리(3.0m×1.5m) |
| 원 인 | • 건조수축, 온도변화, 거푸집 조기탈거 등 | 원 인 | • 건조수축, 온도변화, 거푸집 조기탈거 등 |

- 기 손상인 폭 망상균열 및 박리의 진전은 미미한 상태이며, 금회 정밀조사로 인한 신규 표면 박리가 확인되었다.

| 구분 | 손상 내용 | 단위 | 2021년<br>정밀안전점검 | | 2023년<br>성능평가 | | 증,감<br>(▲, ▼) | 비고 |
|---|---|---|---|---|---|---|---|---|
| 교각 | 망상균열 | m <sup>2</sup> | 15.00 | 1 | 31.00 | 2 | ▲ 16.00 | 신규손상 |

- 교각 코핑부에 발생한 망상균열, 표면박리의 경우 건조수축, 온도변화, 거푸집조기탈거 등의 복합적인 원인에 의한 비구조적인 손상으로서 부재의 내구성확보 차원의 표면처리, 단면보수 등의 조치가 요구된다.

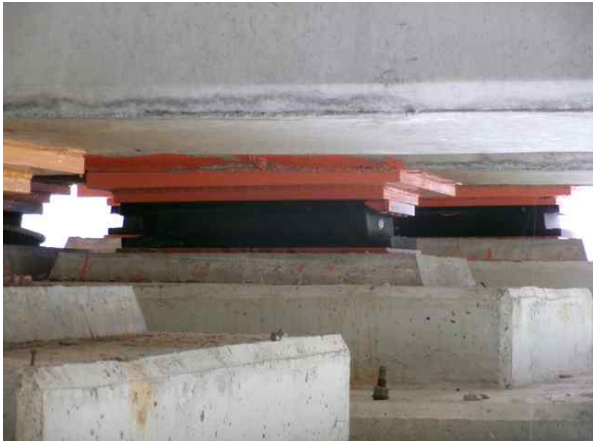
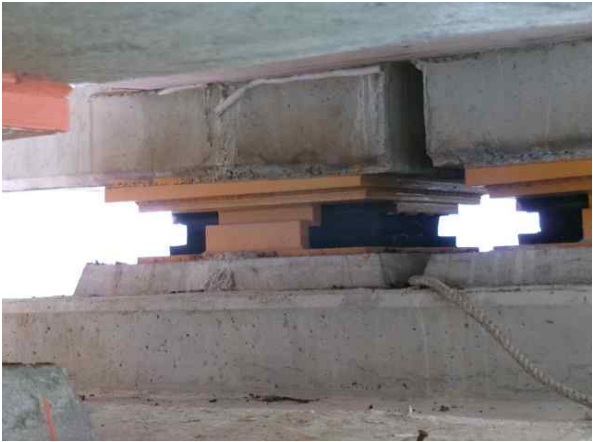
| 손상현황 | • 상태현황 | 손상현황 | • 상태현황 |

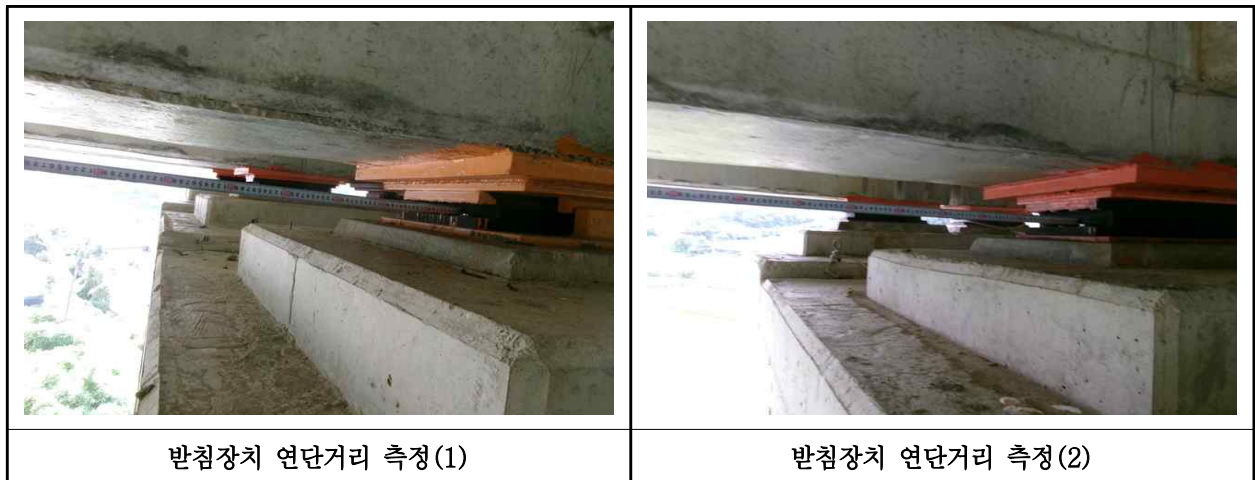
【사진 30.3.14】 교량받침장치 연단거리측정

- 연단거리 측정 결과, 전 개소 모두 실측 연단거리가 계산 연단거리를 상회하고 있는 것으로 측정되어 설계기준을 만족하고 있는 것으로 검토되었다.

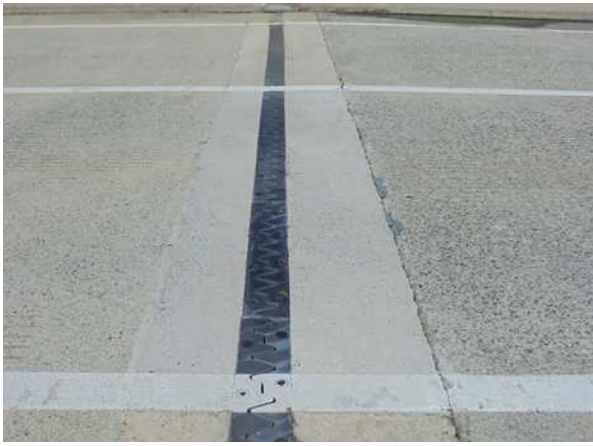
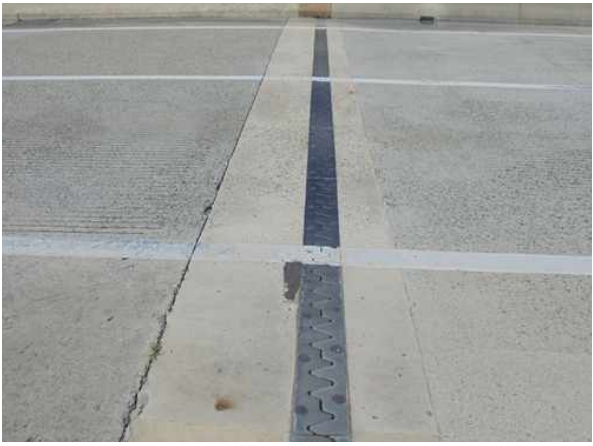
| 손상현황 | • A1 본체 상태현황 | 손상현황 | • A2 본체 상태현황 |

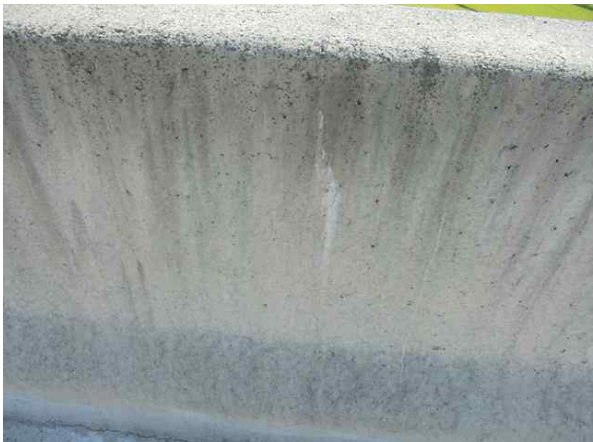
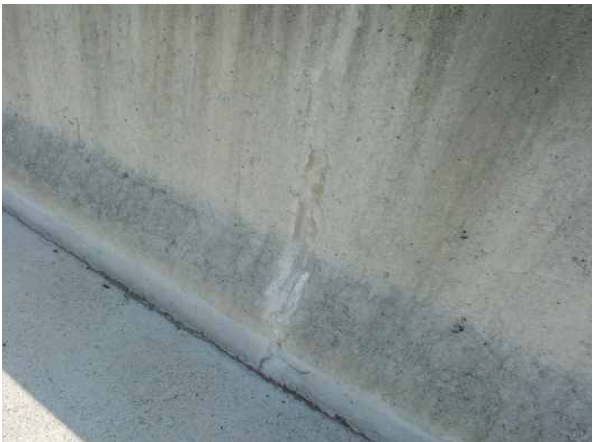
| 손상현황 | • S2 백태(0.2m×1.0m) | 손상현황 | • S2 백태(0.2m×1.0m) |
| 원 인 | • 습기흡착, 우수유입 등 | 원 인 | • 습기흡착, 우수유입 등 |

| 구분 | 손상 내용 | 단위 | 2021년<br>정밀안전점검 | | 2023년<br>성능평가 | | 증,감<br>(▲, ▼) | 비고 |
|---|---|---|---|---|---|---|---|---|
| | 균열부 백태 | m <sup>2</sup> | 0.20 | 2 | 0.20 | 2 | - - | 변동없음 |

- 방호벽에 발생한 균열(0.3mm이상)의 경우 초기 건조수축, 공용기간 증가 등에 의한 손상으로 구조물의 내구성에 영향을 미칠만한 수준은 아니나, 손상의 진전 방지를 위한 주입보수 등의 조치를 취하는 것이 바람직 할 것으로 판단된다.
- 방호벽에 발생한 백태는 손상부 우수유입, 습기흡착 등에 의한 손상으로 구조물의 내구성에 영향을 미칠만한 수준은 아니나, 손상의 진전 방지를 위한 표면처리 등의 조치를 취하는 것이 바람직 할 것으로 판단된다.

| 조치방안 | • 표면처리 | 조치방안 | • 표면처리 |

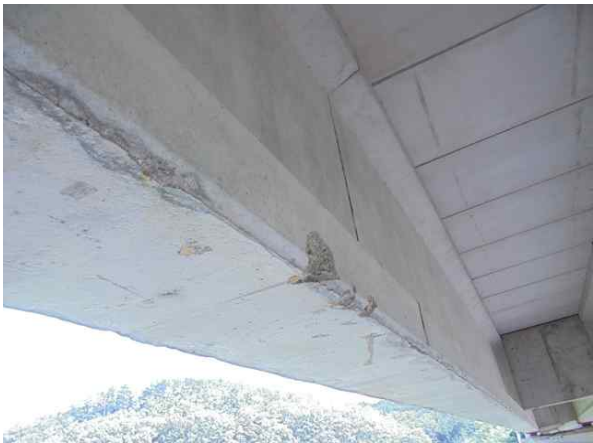
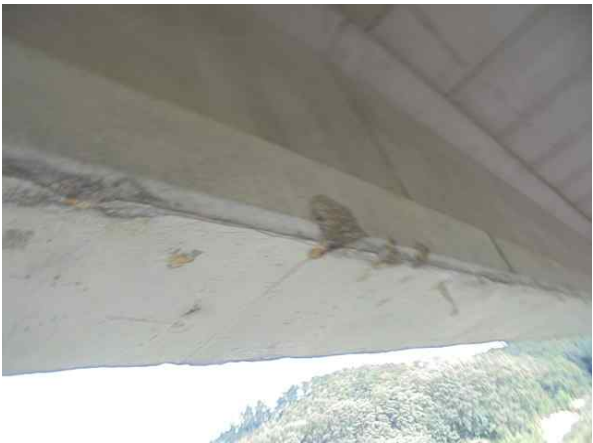
- 거더에 대한 현장조사 결과, 전회 점검시 손상이 없는 양호한 상태로 확인되었으나, 금회 점검에서 신규 손상으로 파손이 조사되었다.

| 손상현황 | • S4-G5 파손 (0.5m×0.2m) | 손상현황 | • S4-G5 파손 (0.5m×0.2m) |
| 원 인 | • 외부충격 등 | 원 인 | • 외부충격 등 |

| 구분 | 손상 내용 | 단위 | 2021년<br>정밀안전점검 | | 2023년<br>성능평가 | | 증,감<br>(▲, ▼) | 비고 |
|---|---|---|---|---|---|---|---|---|
| 거더 | 파손 | m <sup>2</sup> | — | — | 0.10 | 1 | ▲ 0.10 | 신규손상 |

- 거더에서 조사된 파손의 경우 외부충격에 의한 손상으로 판단되며, 구조적인 영향을 미치는 손상은 아니나 내구성확보 차원의 단면보수 등의 보수를 실시하는 것이 바람직하다.

| 조치방안 | • 단면보수 | 조치방안 | • 단면보수 |

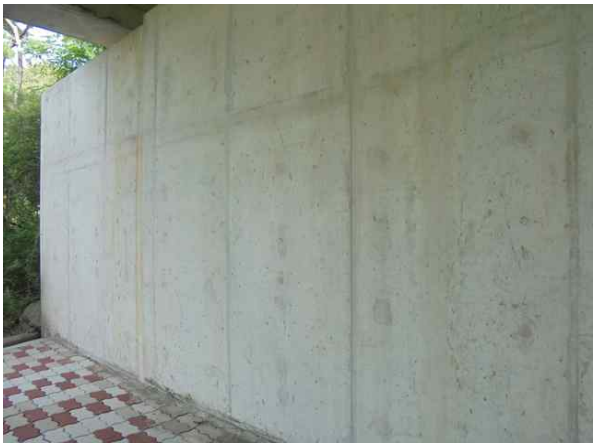
| 손상현황 | • A1 균열(0.1mm/2.0m) | 손상현황 | • A1 박리(0.3m×0.3m) |
| 원 인 | • 건조수축, 온도변화, 거푸집 조기탈거 등 | 원 인 | • 표면열화, 신축이음부 우수유입 등 |

- 교대에 발생한 균열(0.3mm미만)의 경우 건조수축 및 온도변화 등에 의한 손상으로 추정되며, 발생한 손상부의 구조적인 영향을 미치는 손상은 아니나 내구성확보 차원의 표면처리 등의 보수를 실시하는 것이 바람직하다.
- 조사된 박리의 경우 신축이음부의 우수유입으로 인한 표면열화 등 복합적인 요인에 의한 손상으로 추정된다. 발생한 손상은 구조적인 영향을 미치는 손상은 아니나 내구성확보 차원의 단면보수 등의 보수를 실시하고 손상의 재발생 등을 확인하는 유지관리가 필요하다.
- 조사된 체수, 누수흔적의 경우 신축이음부의 우수유입으로 인한 손상으로 판단되며, 손상부는 주기적인 점검을 통한 손상의 진전여부 확인 후 진전시 신축이음과 연계한 보수, 표면처리, 정비 등의 유지관리가 요구된다.
- 조사된 폐콘크리트 퇴적의 경우 시설물 시공시 청소미흡에 의한 손상으로 정비 등의 보수를 실시하는 것이 바람직하다.
- 조사된 실란트 이격, 파손의 경우 시공초기 침하, 지반 다짐미흡 등에 의한 손상으로 유추되며, 현재 균열게이지가 설치되어 있는 상태이다. 추후 점검시 손상의 진전여부를 확인하는 유지관리가 필요하다.

| 조치방안 | • 표면처리 | 조치방안 | • 단면보수 |

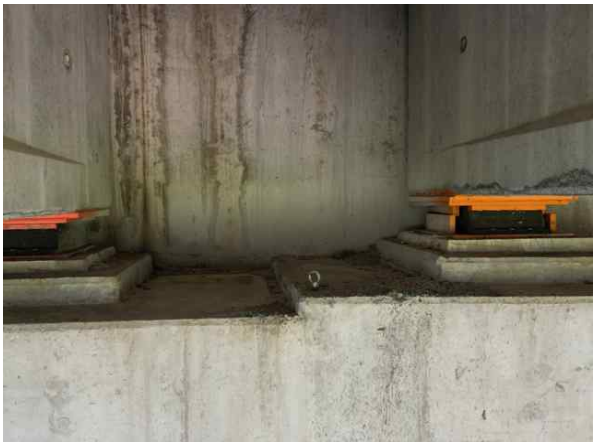
| 손상현황 | • A1 페콘크리트 퇴적(0.5m×1.0m) | 손상현황 | • A2 누수흔적(0.1m×2.0m) |
| 원 인 | • 시공초기 청소미흡 등 | 원 인 | • 신축이음부 누수 등 |

| 조치방안 | • 정비 | 조치방안 | • 주의관찰 |

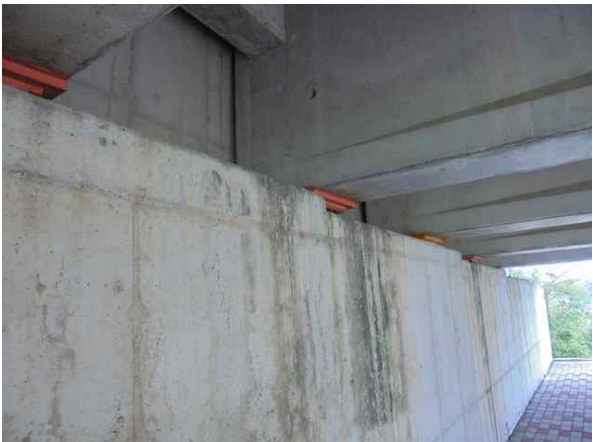
| 구분 | 손상 내용 | 단위 | 2021년<br>정밀안전점검 | | 2023년<br>성능평가 | | 증,감<br>(▲, ▼) | 비고 |
|---|---|---|---|---|---|---|---|---|
| | 누수흔적 | m <sup>2</sup> | 0.04 | 2 | 0.04 | 2 | — — | 변동없음 |

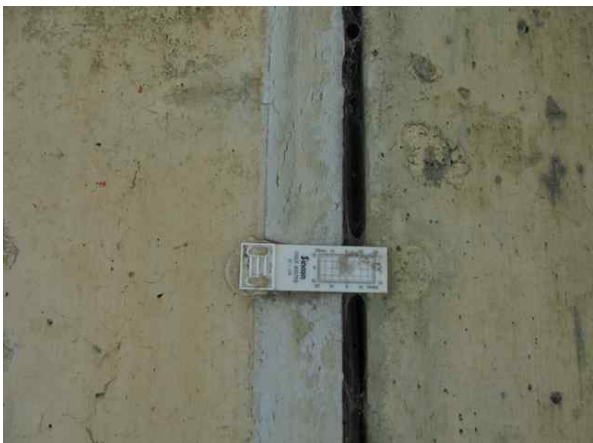
| 손상현황 | • A2 실란트 이격(L=2.0m) | 손상현황 | • A2 체수(1.0m×1.0m) |
| 원 인 | • 시공초기 침하, 지반 다짐미흡 등 | 원 인 | • 신축이음부 누수 등 |

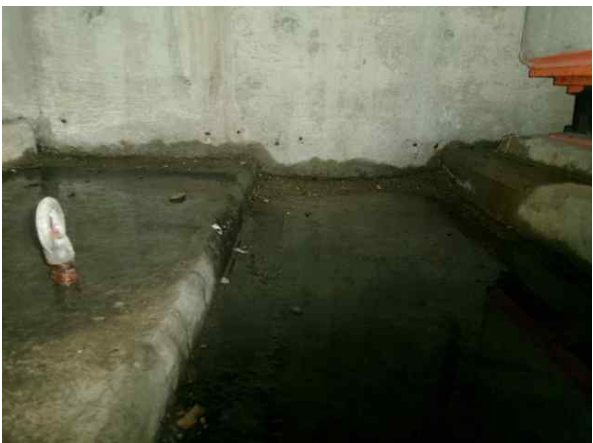
| 구분 | 손상 내용 | 단위 | 2021년<br>정밀안전점검 | | 2023년<br>성능평가 | | 증,감<br>(▲, ▼) | 비고 |
|---|---|---|---|---|---|---|---|---|
| | 체수 | m <sup>2</sup> | — | — | 1.00 | 1 | ▲ 1.00 | 신규손상 |

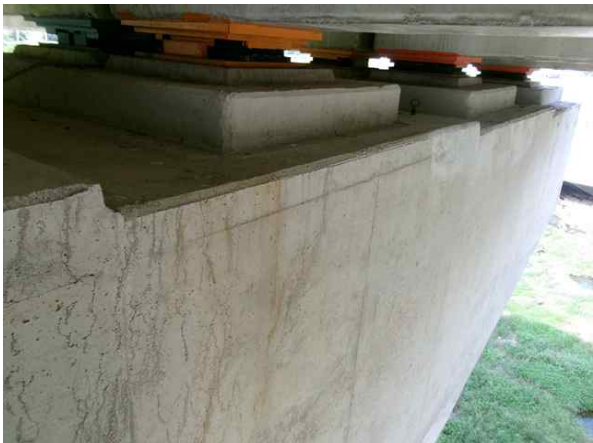
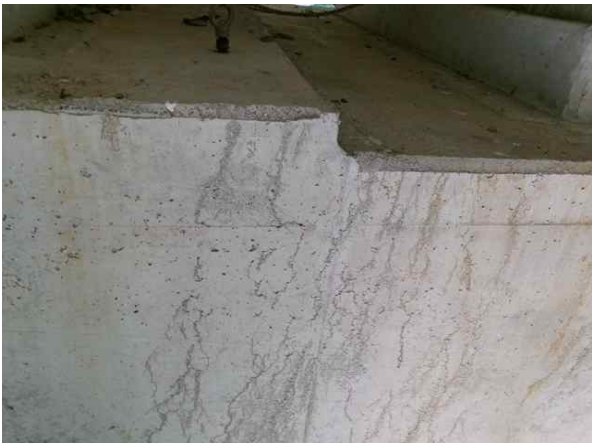
| 손상현황 | • P1 코핑부 균열(0.2mm/2.0m) | 손상현황 | • P1 코핑부 균열(0.2mm/2.0m) |
| 원 인 | • 건조수축, 온도변화, 거푸집 조기탈거 등 | 원 인 | • 건조수축, 온도변화, 거푸집 조기탈거 등 |

| 구분 | 손상 내용 | 단위 | 2021년<br>정밀안전점검 | | 2023년<br>성능평가 | | 증,감<br>(▲, ▼) | 비고 |
|---|---|---|---|---|---|---|---|---|
| 교각 | 균열 0.3mm미만 | m | 10.00 | 5 | 10.00 | 5 | — — | 변동없음 |

| 조치방안 | • 표면처리 | 조치방안 | • 표면처리 |

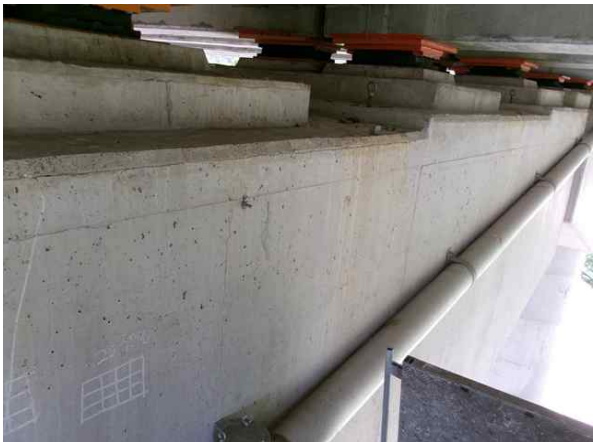
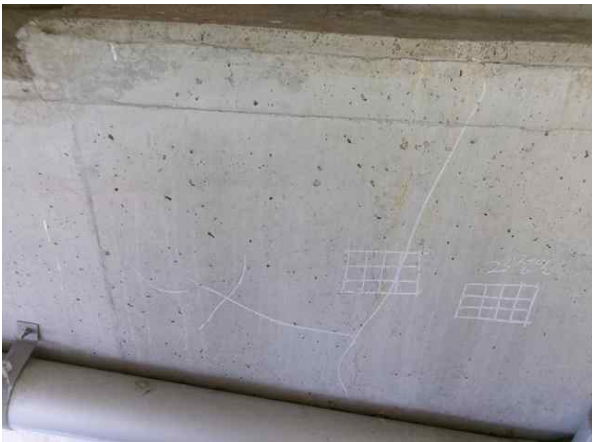
| 손상현황 | • P1 망상균열(8.0m×2.0m) | 손상현황 | • P1 망상균열(8.0m×2.0m) |
| 원 인 | • 건조수축, 온도변화, 거푸집 조기탈거 등 | 원 인 | • 건조수축, 온도변화, 거푸집 조기탈거 등 |

| 구분 | 손상 내용 | 단위 | 2021년<br>정밀안전점검 | | 2023년<br>성능평가 | | 증,감<br>(▲, ▼) | 비고 |
|---|---|---|---|---|---|---|---|---|
| | 망상균열 | m <sup>2</sup> | — | — | 20.00 | 2 | ▲ 20.00 | 신규손상 |

| 조치방안 | • 표면처리 | 조치방안 | • 표면처리 |

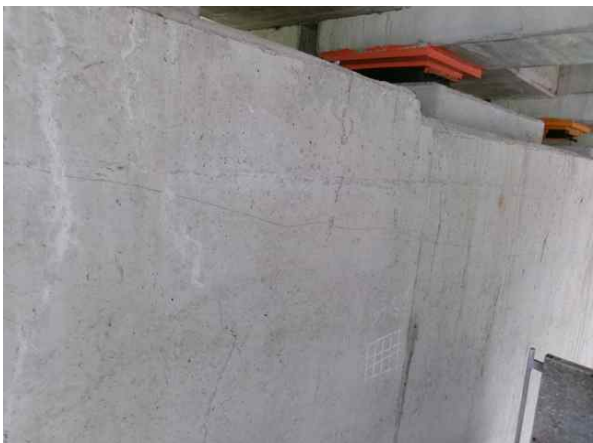
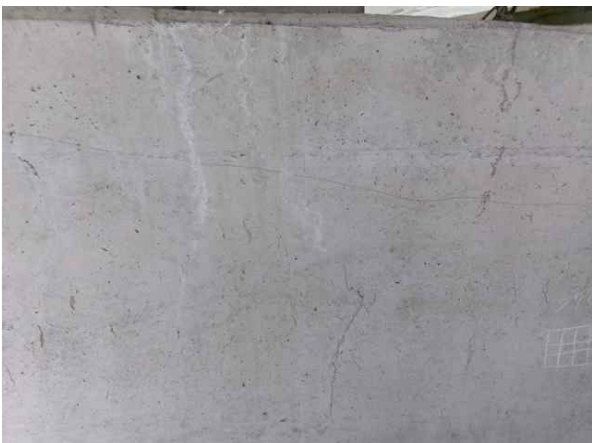
| 손상현황 | • P2 망상균열(2.0m×2.0m) | 손상현황 | • P2 망상균열(2.0m×2.0m) |
| 원 인 | • 건조수축, 온도변화, 거푸집 조기탈거 등 | 원 인 | • 건조수축, 온도변화, 거푸집 조기탈거 등 |

| 조치방안 | • 표면처리 | 조치방안 | • 표면처리 |

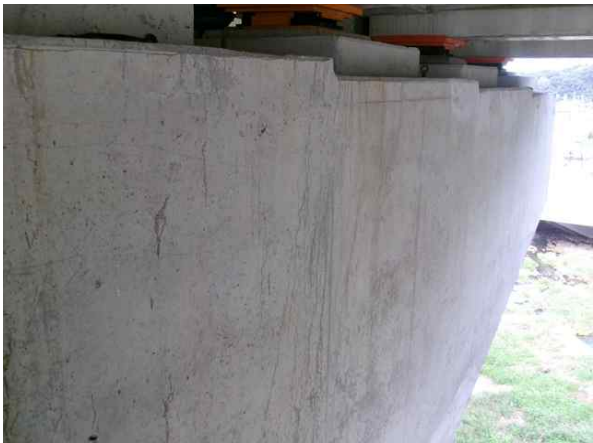
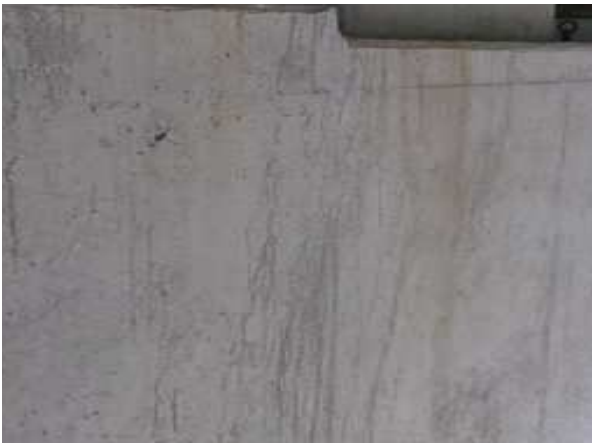
| 손상현황 | • P2 표면박리(1.0m×2.0m) | 손상현황 | • P2 표면박리(1.0m×2.0m) |
| 원 인 | • 다짐불량, 표면열화 등 | 원 인 | • 다짐불량, 표면열화 등 |

| 구분 | 손상 내용 | 단위 | 2021년<br>정밀안전점검 | | 2023년<br>성능평가 | | 증,감<br>(▲, ▼) | 비고 |
|---|---|---|---|---|---|---|---|---|
| | 표면박리 | m <sup>2</sup> | — | — | 2.00 | 1 | ▲ 2.00 | 신규손상 |

- 교각에 발생한 균열(0.3mm미만), 망상균열의 경우 건조수축 및 온도변화 등에 의한 손상으로 추정되며, 발생한 손상부의 구조적인 영향을 미치는 손상은 아니나 내구성확보 차원의 표면보수 등의 보수를 실시하는 것이 바람직하다.
- 조사된 표면박리의 경우 다짐미흡, 표면열화 등 복합적인 요인에 의한 손상으로 추정되며, 발생한 손상은 구조적인 영향을 미치는 손상은 아니나 내구성확보 차원의 단면보수 등의 보수를 실시하는 것이 바람직하다.

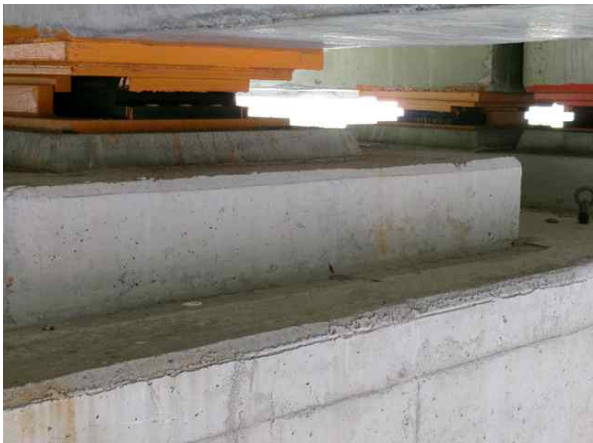
| 손상현황 | • P2-Sh3 받침 콘크리트 균열(0.1mm/0.3m) | 손상현황 | • A2-sh3 스톱퍼 간섭(1EA) |
| 원 인 | • 건조수축, 온도변화 등 | 원 인 | • 시공미흡, 장기공용 등 |

- 교량받침에서 조사된 스톱퍼 간섭의 경우 시공미흡, 장기공용 등에 의한 손상으로 유추되며, 발생한 손상으로 인해 현재 무수축물탈 및 받침콘크리트 등 주변부재에 손상이 발생하지 않은 것으로 확인되었다. 추후 주기적인 점검을 통한 주의관찰 후 손상의 추가 발생시 프리셋팅 등적절한 조치를 취하는 것이 바람직하다.
- 조사된 받침콘크리트 균열(0.3mm미만)의 경우 경미한 표면균열로 건조수축 및 온도변화 등에 의한 손상으로 추정되며, 내구성확보 차원의 표면처리 등의 보수가 필요하다.

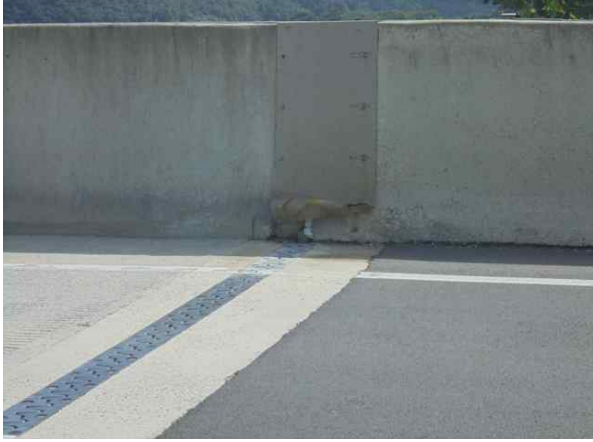
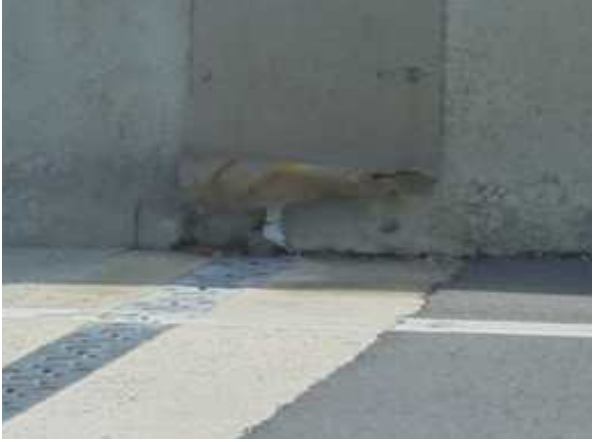
| 손상현황 | • A2 차수판 변형(1EA) | 손상현황 | • A2 차수판 변형(1EA) |
| 원 인 | • 장기공용, 차량윤하중, 외부충격 등 | 원 인 | • 장기공용, 차량윤하중, 외부충격 등 |

- 신축이음에서 조사된 후타재 균열(0.3mm미만)의 경우 차량 통행하중 및 충격, 콘크리트 열화 등으로 인한 손상으로 판단되며, 점검시기에 차량의 통행에 영향을 미칠만한 손상은 아니나 내구성확보 차원의 표면처리 등의 보수를 실시하는 것이 바람직하다.
- 조사된 차수판 변형의 경우 외부충격에 의한 손상으로 정비 등의 보수를 실시하는 것이 바람직하다.

| 조치방안 | • 정비 | 조치방안 | • 정비 |

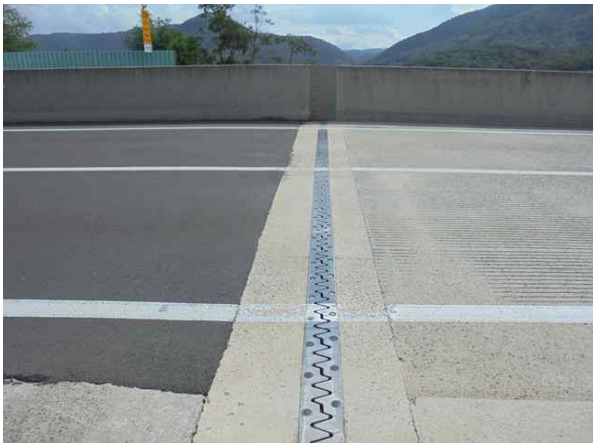
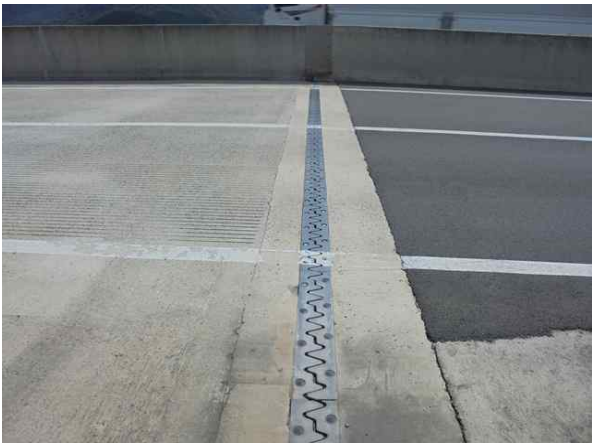
| 손상현황 | • A1 본체 상태현황 | 손상현황 | • A2 본체 상태현황 |

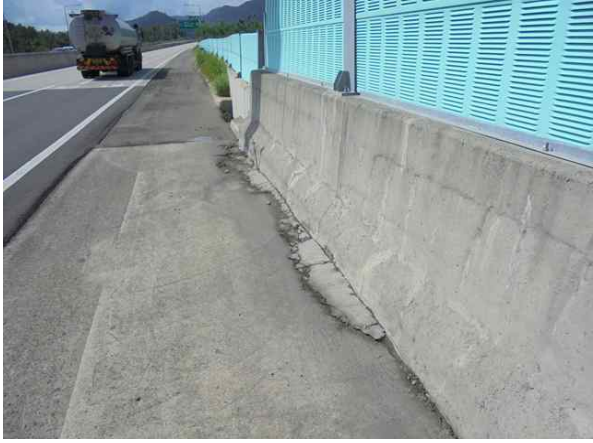
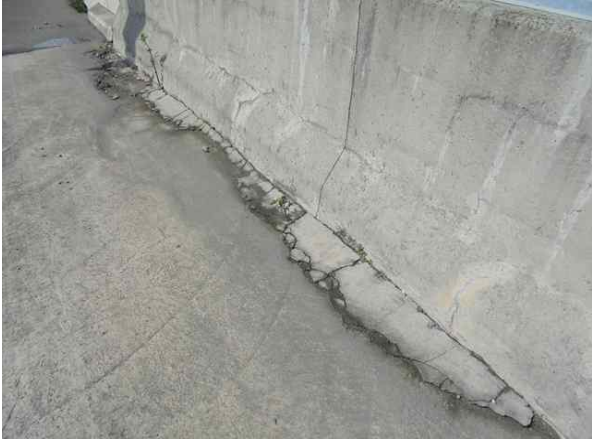
| 손상현황 | • S4 접속 슬래브 파손(4.0m×0.3m) | 손상현황 | • S4 접속 슬래브 파손(4.0m×0.3m) |
| 원 인 | • 시공초기 침하, 마감미흡 등 | 원 인 | • 시공초기 침하, 마감미흡 등 |

- 교면포장에 조사된 포장 망상균열은 장기공용, 건조수축, 중차량 반복통행 등의 복합적인 원인으로 인한 손상으로 판단되며, 차량의 주행성 확보를 위해 표면처리 등의 조치가 필요하다고 판단된다.
- 조사된 접속 슬래브 파손의 경우 시공초기 침하, 마감미흡 등에 의한 손상으로 유추되며, 차량의 주행성에 영향을 미치는 손상은 아니나 내구성확보 차원의 단면보수 등의 보수를 실시하는 것이 바람직하다.

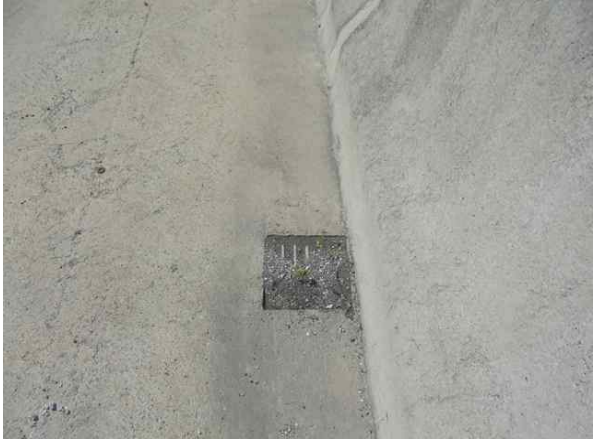
| 손상현황 | • S1 배수구 막힘(1EA) | 손상현황 | • S2 배수구 막힘(1EA) |
| 원 인 | • 장기공용 등 | 원 인 | • 장기공용 등 |

- 배수시설에서 조사된 배수구 막힘은 장기공용 등에 의한 손상으로 배수시설의 원활한 배수 기능을 위해 정기적인 청소가 필요하다고 판단된다.

| 조치방안 | • 정비 | 조치방안 | • 정비 |

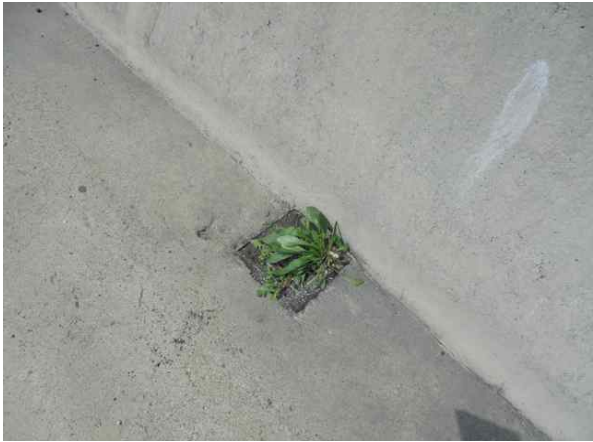
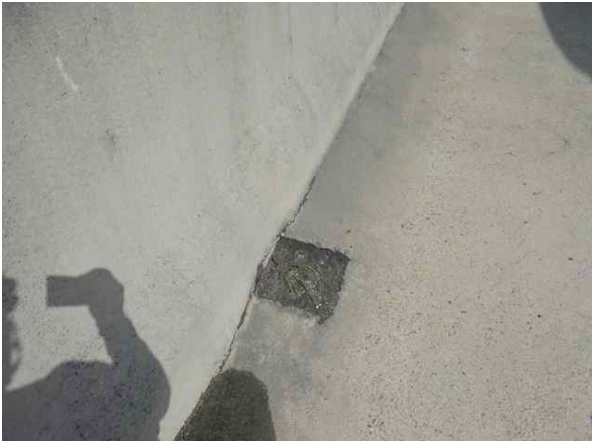
| 손상현황 | • S3 배수구 막힘(1EA) | 손상현황 | • S3 배수구 막힘(1EA) |
| 원 인 | • 장기공용 등 | 원 인 | • 장기공용 등 |

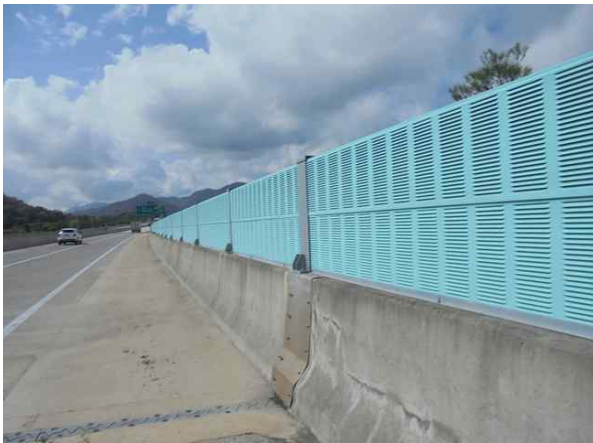
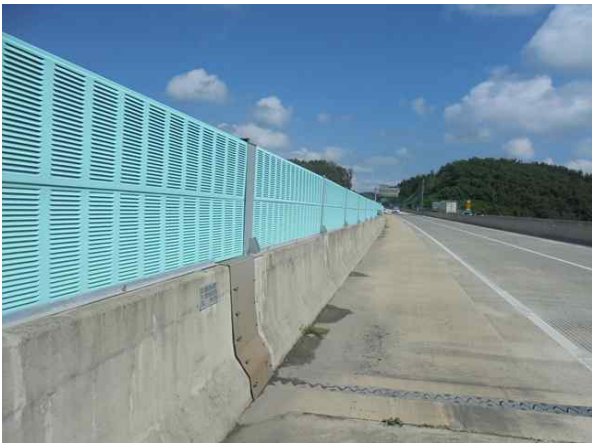
| 손상현황 | • 방호벽 및 증분대 상태현황 | 손상현황 | • 방호벽 및 증분대 상태현황 |

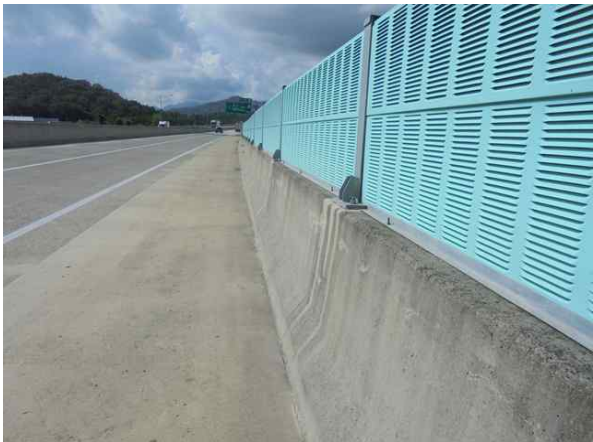
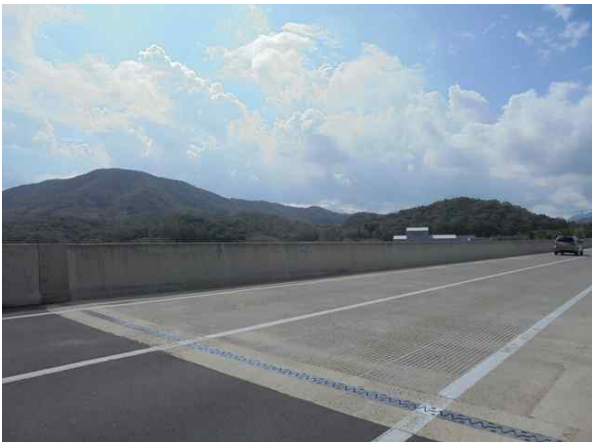
| 손상현황 | • 방호벽 및 증분대 상태현황 | 손상현황 | • 방호벽 및 증분대 상태현황 |

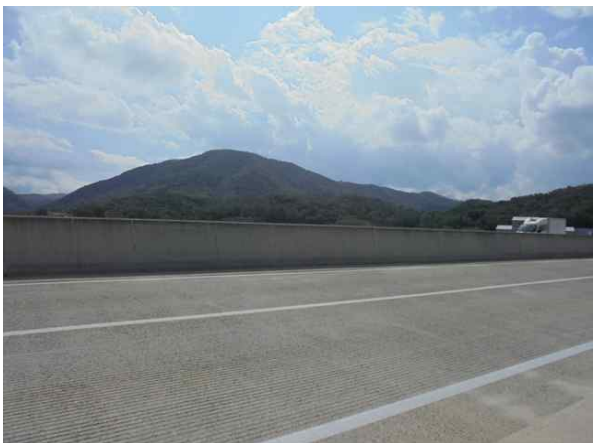
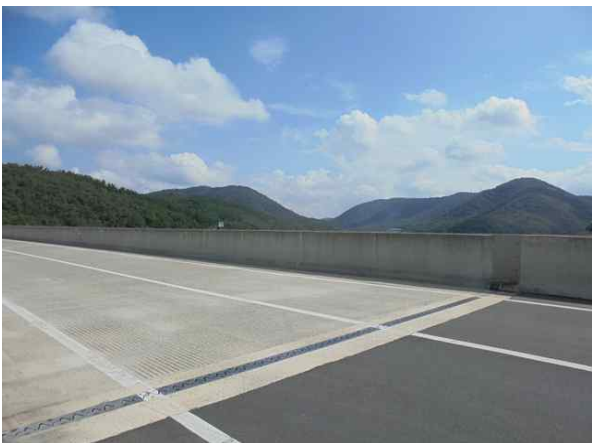
| 손상현황 | • 방호벽 및 증분대 상태현황 | 손상현황 | • 방호벽 및 증분대 상태현황 |

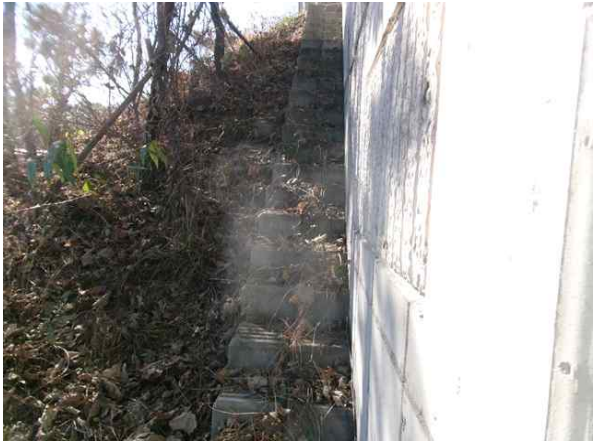
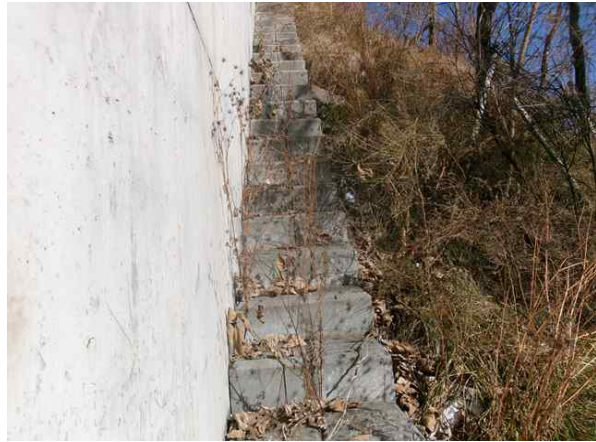
| 손상현황 | • 상태현황 | 손상현황 | • 상태현황 |

- 점검시설은 현재 손상이 없는 양호한 상태로 조사되었으나, 점검계단 주변에 식생이 산재하고 있는 상태로 확인되었다. 원활한 점검을 위하여, 주기적인 정비를 실시하고, 지속적인 점검을 통한 유지관리를 실시하는 것이 바람직하다고 판단된다.
