상주영천고속도로 시설물 안전·하자점검 및 성능평가 용역  
(2023년 하반기 성능평가)

# 외 관 조 사 망 도

장곡교

2023.12

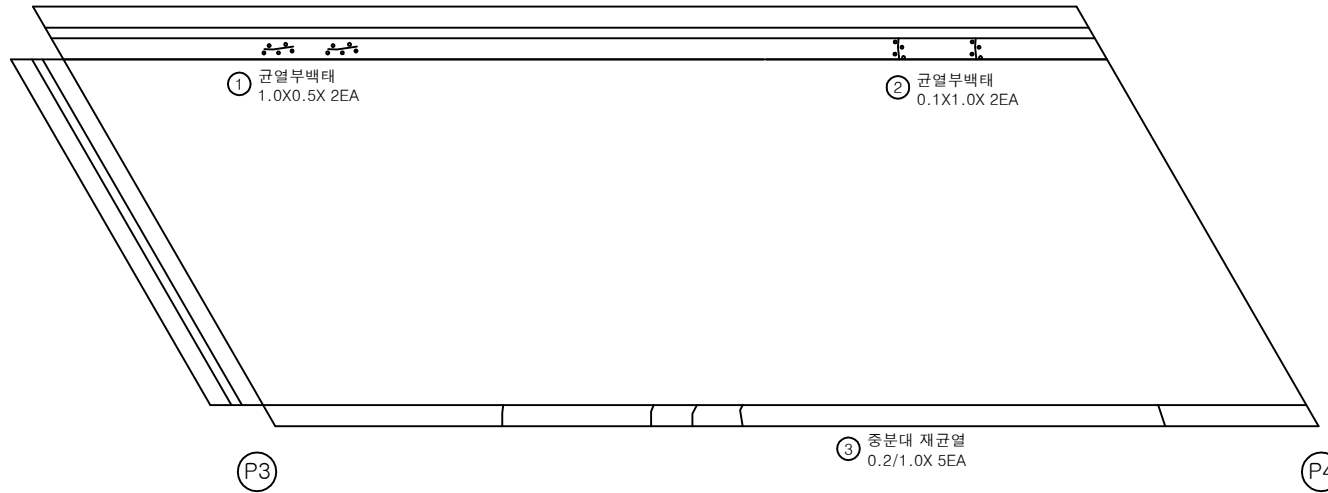
영천방향

| 번호 | 구분 | 부재 | 손상내용 | 손상현황 | | | | | | 비고 |
|---|---|---|---|---|---|---|---|---|---|---|
| 1 | 19하 | 신축이음 | 후타재 균열 | 0.3 | 0.5 | | 2.00 | m | 4 | |
| 2 | 19하 | 신축이음 | 후타재 균열 | 0.3 | 0.3 | | 1.50 | m | 5 | |
| 3 | 19하 | 방호벽 | 균열부백태 | | 0.1 | 0.5 | 0.15 | m <sup>2</sup> | 3 | |
| 4 | 19하 | 중분대 | 중분대 재균열 | 0.2 | 1.0 | | 5.00 | m | 5 | |
| 5 | 19하 | 신축이음 | 후타재 파손 | | 0.4 | 0.5 | 0.20 | m <sup>2</sup> | 1 | 21상 보수 |
| 6 | 21하 | 교연포장 | 보수부 파손 | | 0.2 | 0.5 | 0.10 | m <sup>2</sup> | 1 | |
| 7 | 21하 | 신축이음 | 후타재 균열 | 0.3 | 0.5 | | 2.50 | m | 5 | |
| 8 | 21하 | 신축이음 | 후타재 균열 | 0.3 | 0.3 | | 0.90 | m | 3 | |
| 9 | 23하 | 신축이음 | 후타재 파손 | | 1.0 | 0.5 | 0.50 | m <sup>2</sup> | 1 | |

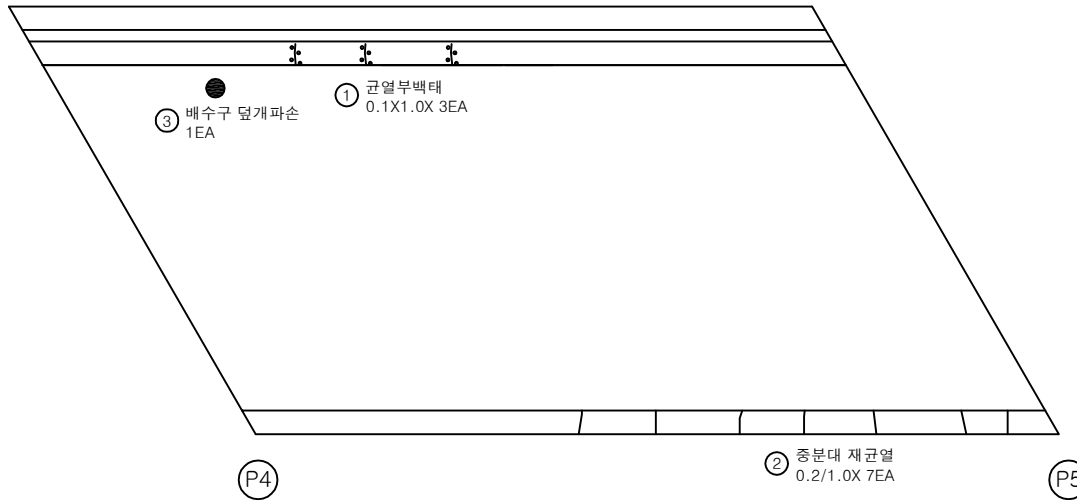
영천방향

| 번호 | 구분 | 부재 | 손상내용 | 손상현황 | | | | | | 비고 |
|---|---|---|---|---|---|---|---|---|---|---|
| 1 | 19하 | 방호벽 | 균열부백태 | | 0.1 | 1.0 | 0.30 | m <sup>2</sup> | 3 | |
| 2 | 19하 | 중분대 | 중분대 재균열 | 0.2 | 1.0 | | 7.00 | m | 7 | |

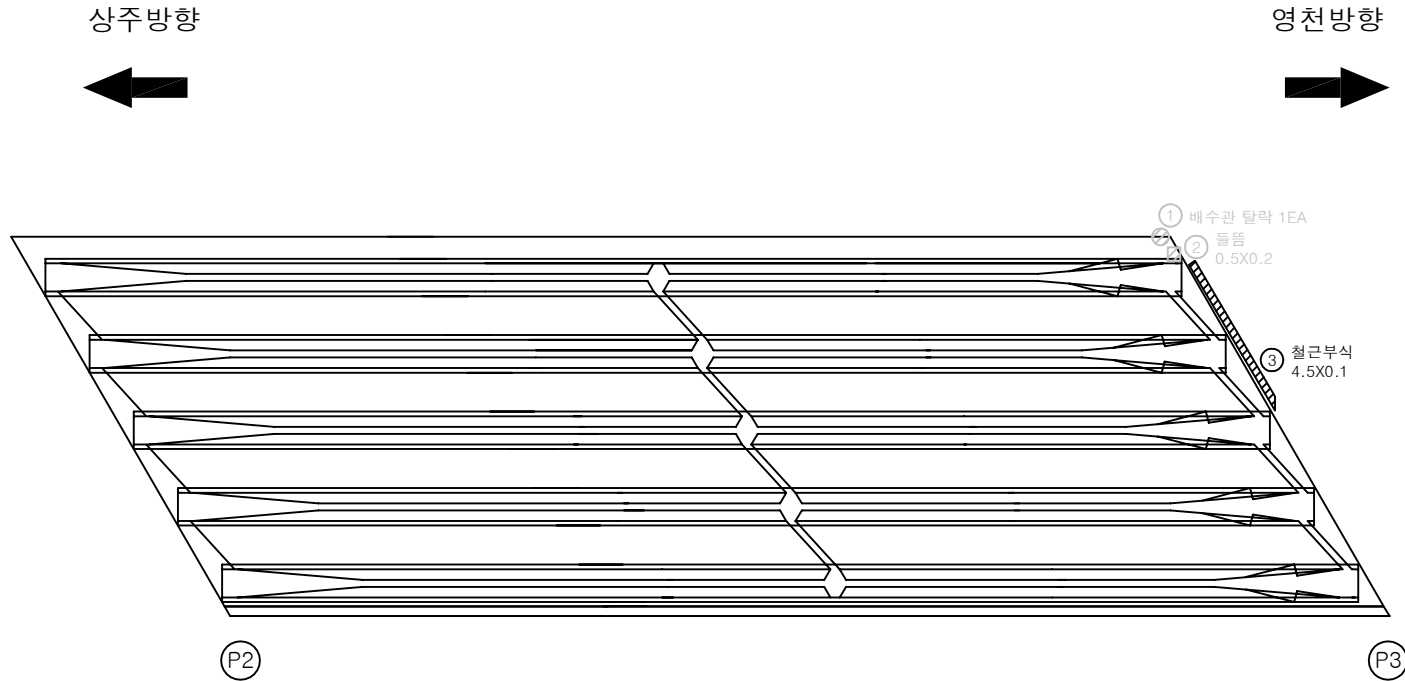
| 번호 | 구분 | 부재 | 손상내용 | 손상현황 | | | | | | 비고 |
|---|---|---|---|---|---|---|---|---|---|---|
| 3 | 21하 | 바닥판 | 철근부식 | | 4.5 | 0.1 | 0.45 | m <sup>2</sup> | 1 | |

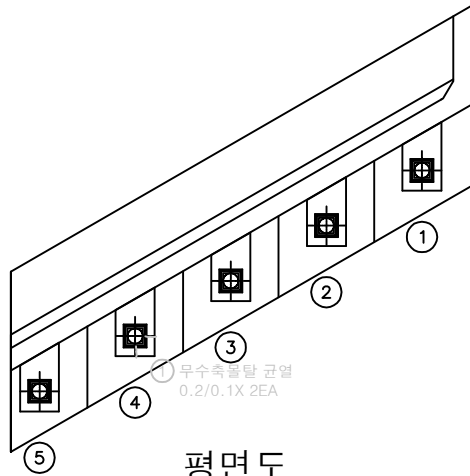
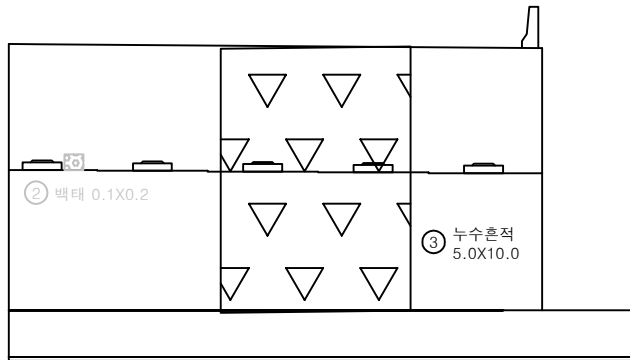
평면도

| 번호 | 구분 | 부재 | 손상내용 | 손상현황 | | | | | | 비고 |
|---|---|---|---|---|---|---|---|---|---|---|
| 1 | 19하 | 교량방수 | 우수축출탈 균열 | 0.2 | 0.1 | | 0.20 | m | 2 | 22호 보 5 |
| 3 | 19하 | 교대 | 누수흔적 | | 5.0 | 10.0 | 50.00 | m <sup>2</sup> | 1 | |

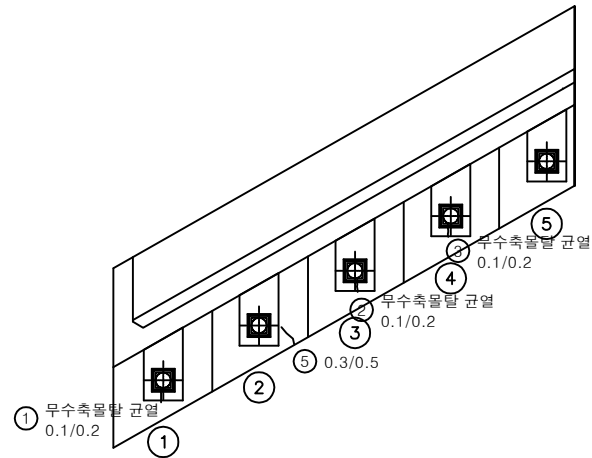
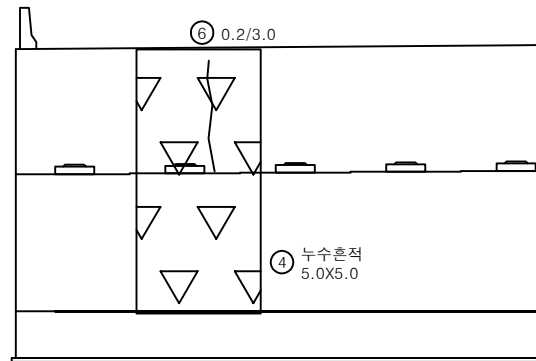
평면도

| 번호 | 구분 | 부재 | 손상내용 | 손상현황 | | | | | | 비고 |
|---|---|---|---|---|---|---|---|---|---|---|
| 1 | 19하 | 교량받침 | 무수축물탈 균열 | 0.1 | 0.2 | | 0.20 | m | 1 | |
| 2 | 19하 | 교량받침 | 무수축물탈 균열 | 0.1 | 0.2 | | 0.20 | m | 1 | |
| 3 | 19하 | 교량받침 | 무수축물탈 균열 | 0.1 | 0.2 | | 0.20 | m | 1 | |
| 4 | 21하 | 교대 | 누수흔적 | | | 5.0 | 5.0 | 25.00 | m <sup>2</sup> | 1 |
| 5 | 23하 | 교대 | 균열(0.3mm이상) | 0.3 | 0.5 | | 0.50 | m | 1 | |
| 6 | 23하 | 교대 | 균열(0.3mm미만) | 0.2 | 3.0 | | 3.00 | m | 1 | |

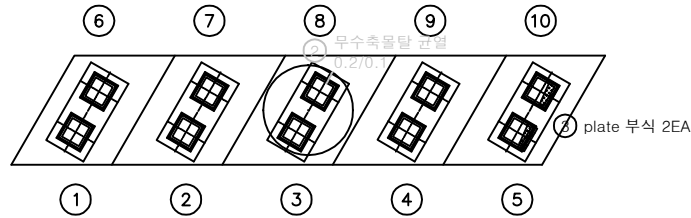
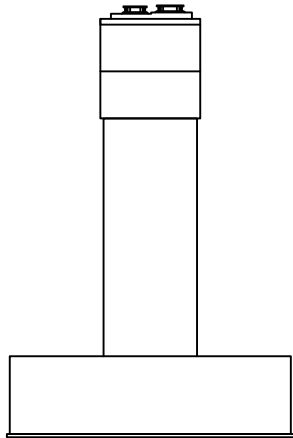
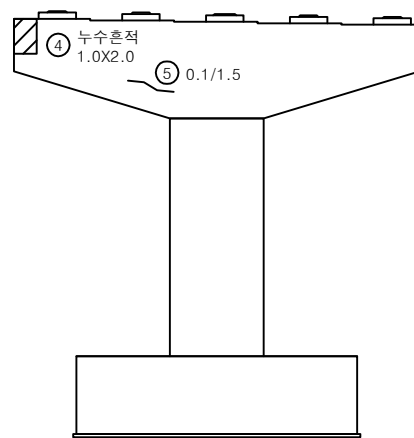
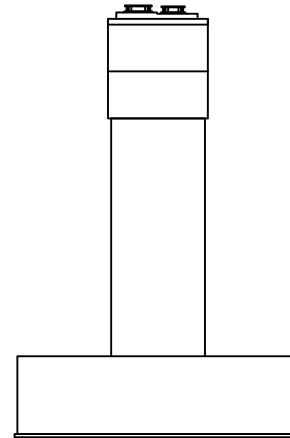
| 번호 | 구분 | 부재 | 손상내용 | 손상현황 | | | | | | 비고 |
|---|---|---|---|---|---|---|---|---|---|---|
| 1 | 19하 | 교각 | 균열(0.3mm미만) | 0.2 | 1.0 | | 1.00 | m | 1 | |
| 2 | 19하 | 교량받침 | 무수축물탈 균열 | 0.2 | 0.1 | | 0.10 | m | 1 | 21하 보수 |
| 3 | 19하 | 교량받침 | plate 부식 | | | | 2.00 | EA | 2 | |
| 4 | 19하 | 교각 | 누수흔적 | | 1.0 | 2.0 | 2.00 | m <sup>2</sup> | 1 | |
| 5 | 23하 | 교각 | 균열(0.3mm미만) | 0.1 | 1.5 | | 1.50 | m | 1 | |

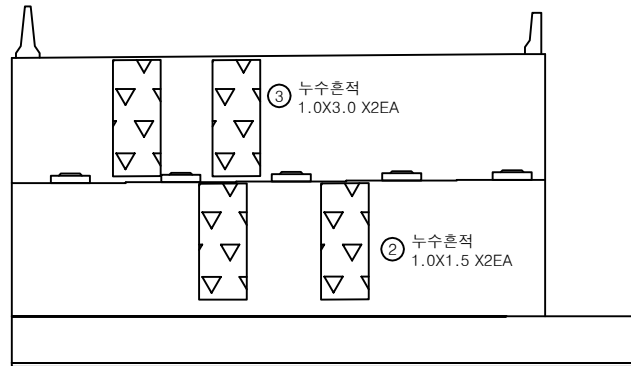
정면

| 번호 | 구분 | 부재 | 손상내용 | 손상현황 | | | | | | 비고 |
|---|---|---|---|---|---|---|---|---|---|---|
| 1 | 19하 | 교량받침 | 받침콘크리트 균열 | 0.2 | 1.5 | | 1.50 | m | 1 | |
| 2 | 21하 | 교대 | 누수흔적 | | 1.0 | 1.5 | 3.00 | m <sup>2</sup> | 2 | |
| 3 | 23하 | 교대 | 누수흔적 | | 1.0 | 3.0 | 6.00 | m <sup>2</sup> | 2 | |
