상주영천고속도로 시설물 안전·하자점검 및 성능평가 용역  
(2023년 하반기 성능평가)

# 외 관 조 사 망 도

산호교

2023.12

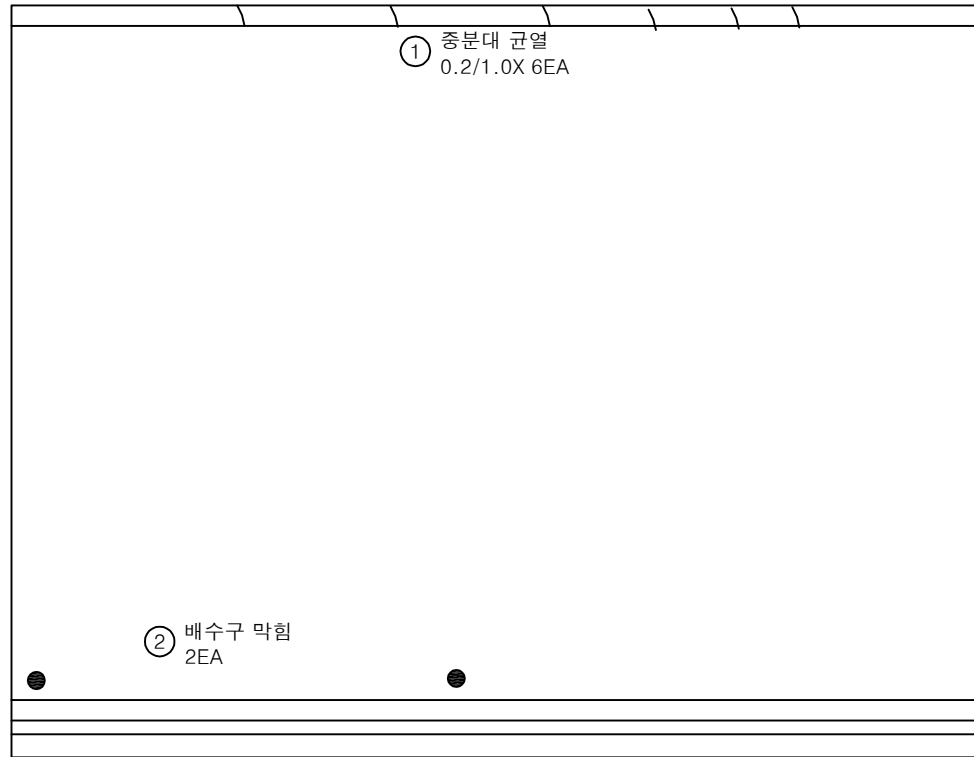
| 번호 | 구분 | 부재 | 손상내용 | 손상현황 | | | | | | 비고 |
|---|---|---|---|---|---|---|---|---|---|---|
| 1 | 19하 | 중분대 | 중분대 균열 | 0.2 | 1.0 | | 6.00 | m | 6 | |

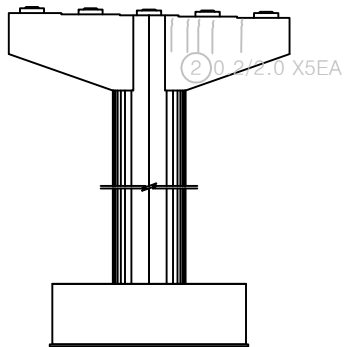
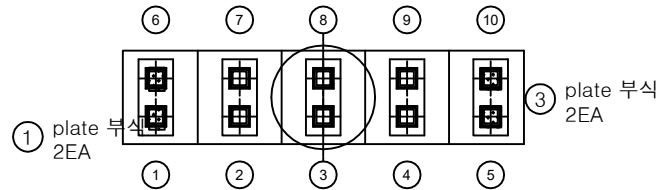
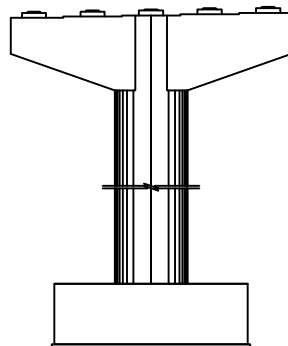
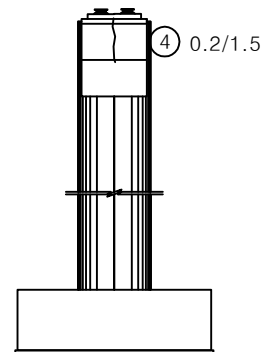
| 번호 | 구분 | 부재 | 손상내용 | 손상현황 | | | | | | 비고 |
|---|---|---|---|---|---|---|---|---|---|---|
| 1 | 19하 | 교량받침 | plate 부식 | | | | 2.00 | EA | 2 | |
| 2 | 21하 | 교각 | 균열(0.3mm미만) | 0.2 | 2.0 | | 10.00 | m | 5 | 22'장 보수 |
| 3 | 23하 | 교량받침 | plate 부식 | | | | 2.00 | EA | 2 | |
| 4 | 23하 | 교각 | 균열(0.3mm미만) | 0.2 | 1.5 | | 1.50 | m | 1 | |

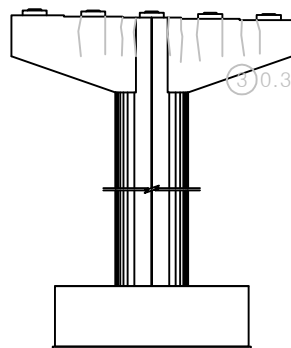
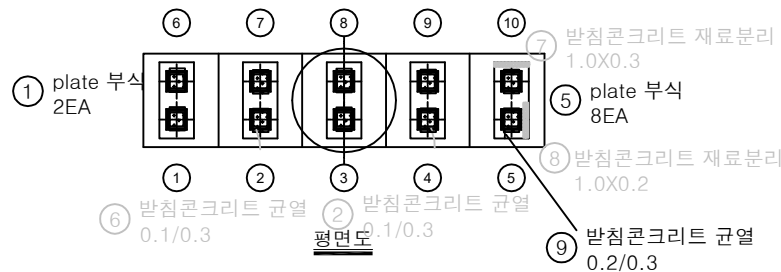
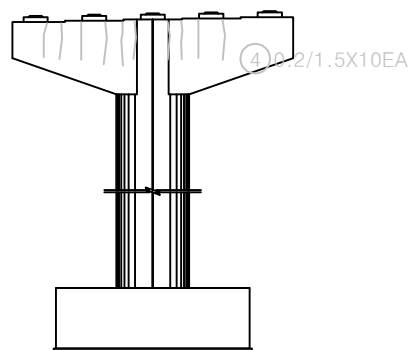
| 번호 | 구분 | 부재 | 손상내용 | 손상현황 | | | | | | 비고 |
|---|---|---|---|---|---|---|---|---|---|---|
| 1 | 19하 | 교량받침 | plate 부식 | | | | 2.00 | EA | 2 | |
| 2 | 19하 | 교량받침 | 받침콘크리트 균열 | 0.1 | 0.3 | | 0.30 | m | 1 | 23'하 보수 |
| 3 | 19하 | 교각 | 균열(0.3mm이상) | 0.3 | 1.5 | | 15.00 | m | 10 | 21'하 보수 |
| 4 | 19하 | 교각 | 균열(0.3mm미만) | 0.2 | 1.5 | | 15.00 | m | 10 | 22'상 보수 |
| 5 | 21하 | 교량받침 | plate 부식 | | | | 8.00 | EA | 8 | |
| 6 | 21하 | 교량받침 | 받침콘크리트 균열 | 0.1 | 0.3 | | 0.30 | m | 1 | 23'하 보수 |
| 9 | 23하 | 교량받침 | 받침콘크리트 균열 | 0.2 | 0.3 | | 0.30 | m | 1 | |

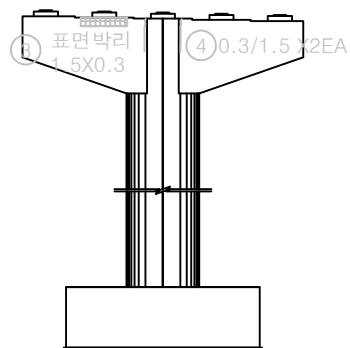
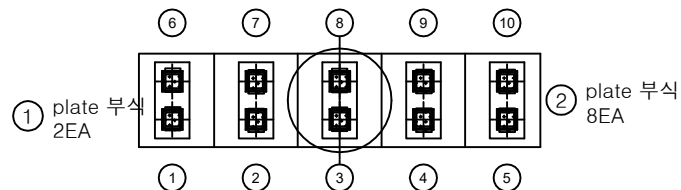
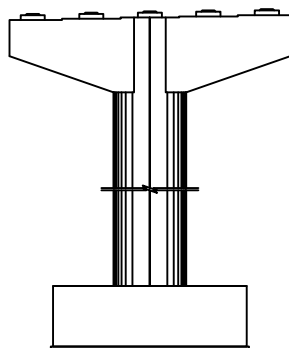
| 번호 | 구분 | 부재 | 손상내용 | 손상현황 | | | | | | 비고 |
|---|---|---|---|---|---|---|---|---|---|---|
| 1 | 19하 | 교량받침 | plate 부식 | | | | 2.00 | EA | 2 | |
| 2 | 21하 | 교량받침 | plate 부식 | | | | 8.00 | EA | 8 | |
| 4 | 21하 | 교각 | 균열(0.3mm이상) | 0.3 | 1.5 | | 3.00 | m | 2 | 21'와 보수 |
