상주영천고속도로 시설물 안전·하자점검 및 성능평가 용역  
(2023년 하반기 성능평가)

# 외 관 조 사 망 도

가천교

2023.12

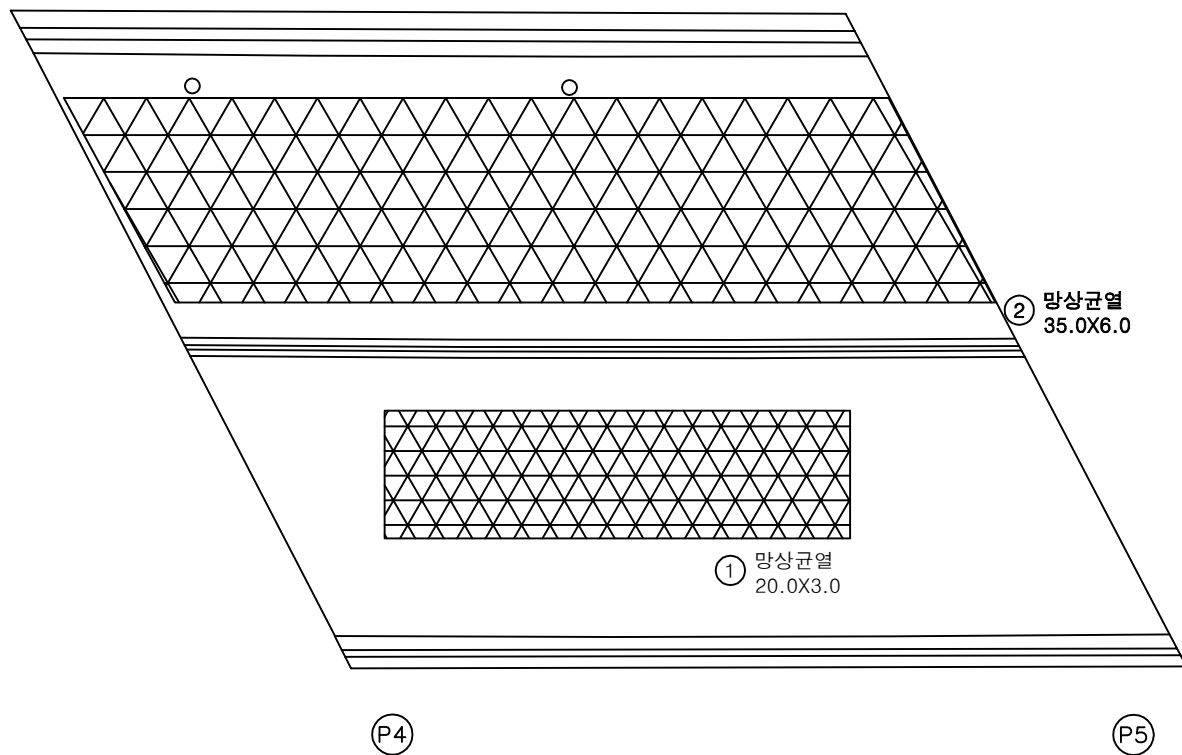
| 번호 | 구분 | 부재 | 손상내용 | 손상현황 | | | | | | 비고 |
|---|---|---|---|---|---|---|---|---|---|---|
| 1 | 19하 | 신축이음 | 후타재 균열 | 0.2 | 0.3 | | 1.20 | m | 4 | |
| 5 | 23하 | 교면포장 | 망상균열 | | 35.0 | 6.0 | 210.00 | m <sup>2</sup> | 1 | |
| 9 | 23하 | 교면포장 | 망상균열 | | 35.0 | 3.0 | 105.00 | m <sup>2</sup> | 1 | |
| 11 | 23하 | 신축이음 | 후타재 균열 | 0.2 | 0.3 | | 1.20 | m | 4 | |

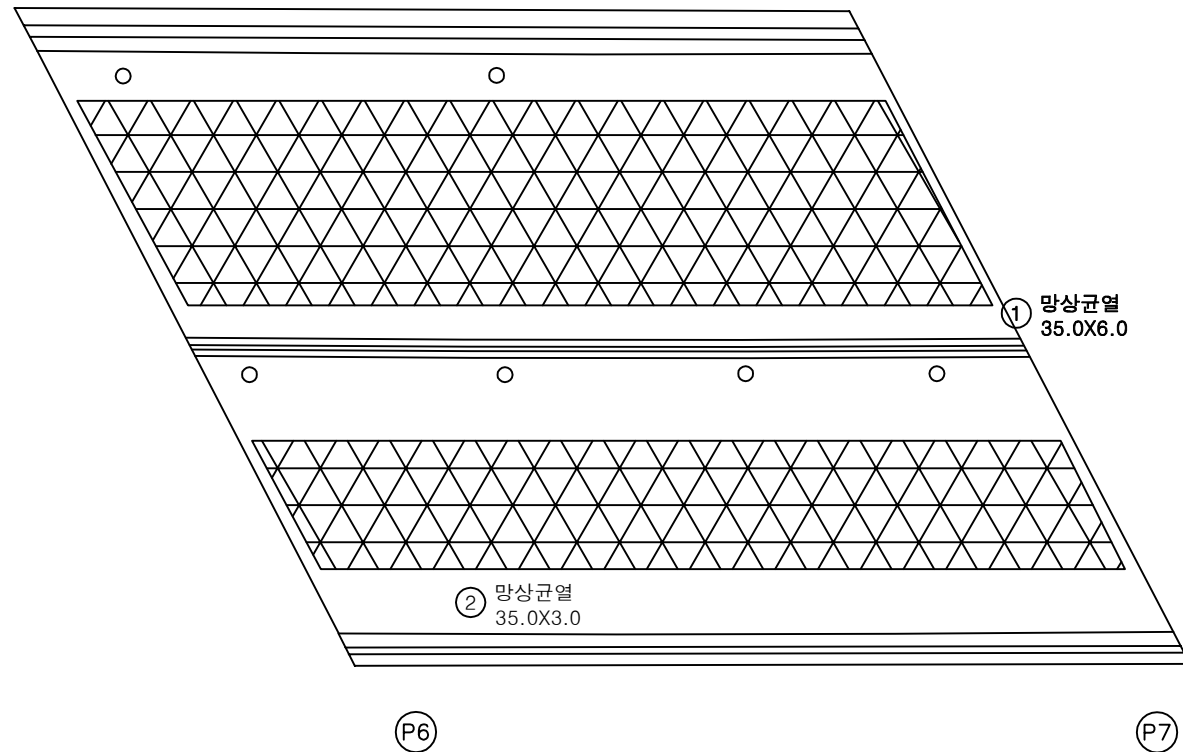
| 번호 | 구분 | 부재 | 손상내용 | 손상현황 | | | | | | 비 고 |
|---|---|---|---|---|---|---|---|---|---|---|
| 1 | 23하 | 교면포장 | 망상균열 | | 35.0 | 6.0 | 210.00 | m <sup>2</sup> | 1 | |
| 2 | 23하 | 교면포장 | 망상균열 | | 35.0 | 3.0 | 105.00 | m <sup>2</sup> | 1 | |

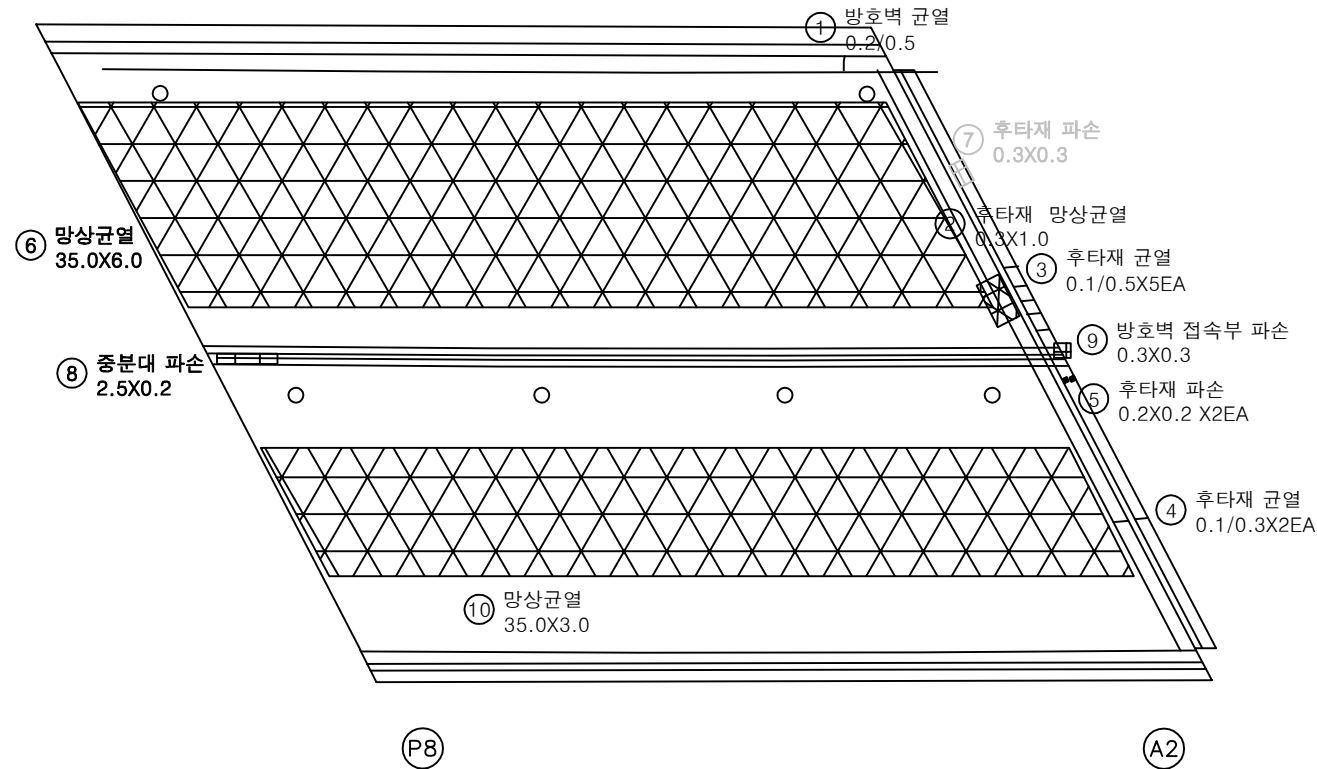
| 번호 | 구분 | 부재 | 손상내용 | 손상현황 | | | | | | 비고 |
|---|---|---|---|---|---|---|---|---|---|---|
| 1 | 19하 | 방호벽 | 방호벽 균열 | 0.2 | 0.5 | | 0.50 | m | 1 | |
| 2 | 19하 | 신속이음 | 후타재 망상균열 | | 0.3 | 1.0 | 0.30 | m <sup>2</sup> | 1 | |
| 3 | 19하 | 신속이음 | 후타재 균열 | 0.1 | 0.5 | | 2.50 | m | 5 | |
| 4 | 19하 | 신속이음 | 후타재 균열 | 0.1 | 0.3 | | 0.60 | m | 2 | |
| 6 | 23하 | 교면포장 | 망상균열 | | 35.0 | 6.0 | 210.00 | m <sup>2</sup> | 1 | |
| 10 | 23하 | 교면포장 | 망상균열 | | 35.0 | 3.0 | 105.00 | m <sup>2</sup> | 1 | |
