상주영천고속도로 시설물 안전·하자점검 및 성능평가 용역  
(2023년 하반기 성능평가)

# 외 관 조 사 망 도

신녕교

2023.12

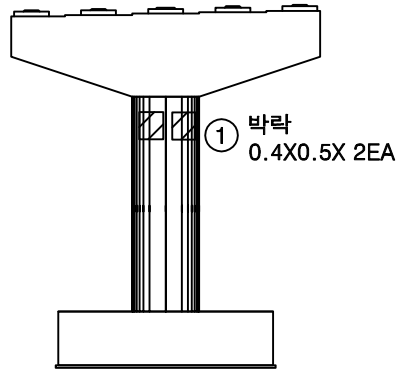
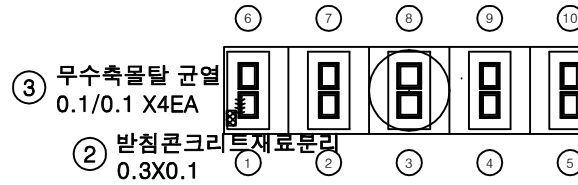
| 번호 | 구분 | 부재 | 손상내용 | 손상현황 | | | | | 비고 |
|---|---|---|---|---|---|---|---|---|---|
| 3 | 23하 | 교량받침 | 무수축물탈 균열 | 0.1 | 0.1 | | 0.04 | m | 4 |

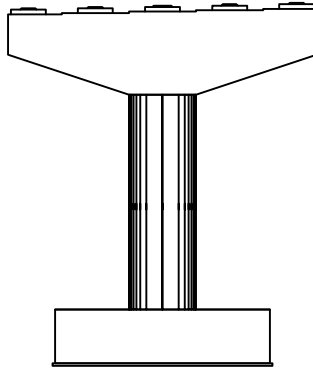
정면

| 번호 | 구분 | 부재 | 손상내용 | 손상현황 | | | | | | 비고 |
|---|---|---|---|---|---|---|---|---|---|---|
| 1 | 19하 | 교량받침 | 무수축물탈 균열 | 0.2 | 0.2 | | 0.20 | m | 1 | |
| 2 | 19하 | 교량받침 | 무수축물탈 균열 | 0.1 | 0.2 | | 0.20 | m | 1 | |
| 3 | 19하 | 교량받침 | plate 부식 | | | | 1.00 | EA | 1 | |
| 4 | 19하 | 교각 | 균열(0.3mm[1만]) | 0.2 | 2.0 | | 2.00 | m | 1 | 21'상 보수 |
| 9 | 23하 | 교량받침 | plate 부식 | | | | 1.00 | EA | 1 | |
