상주영천고속도로 시설물 안전·하자점검 및 성능평가 용역  
(2023년 하반기 성능평가)

# 외 관 조 사 망 도

가래실교

2023.12

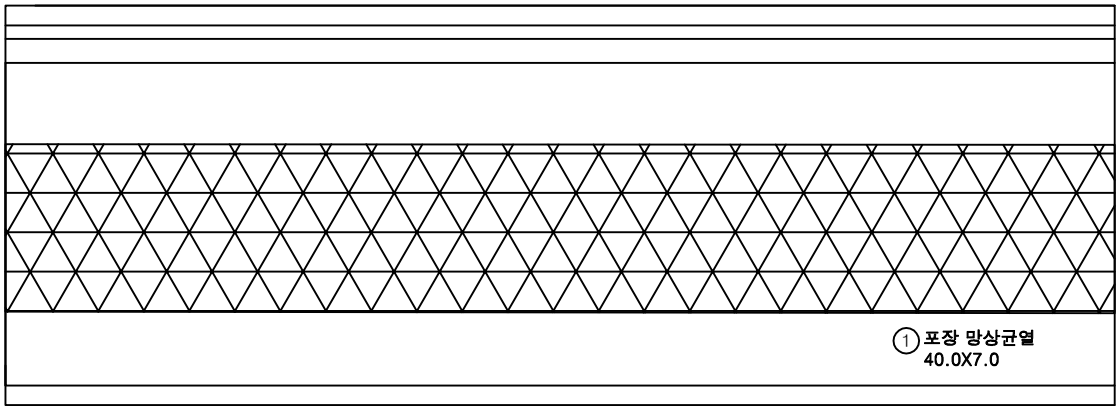
P4

| 번호 | 구분 | 부재 | 손상내용 | 손상현황 | | | | | | 비 고 |
|---|---|---|---|---|---|---|---|---|---|---|
| 1 | 19하 | 교면포장 | 포장 망상균열 | | 40.0 | 7.0 | 280.00 | m <sup>2</sup> | 1 | |

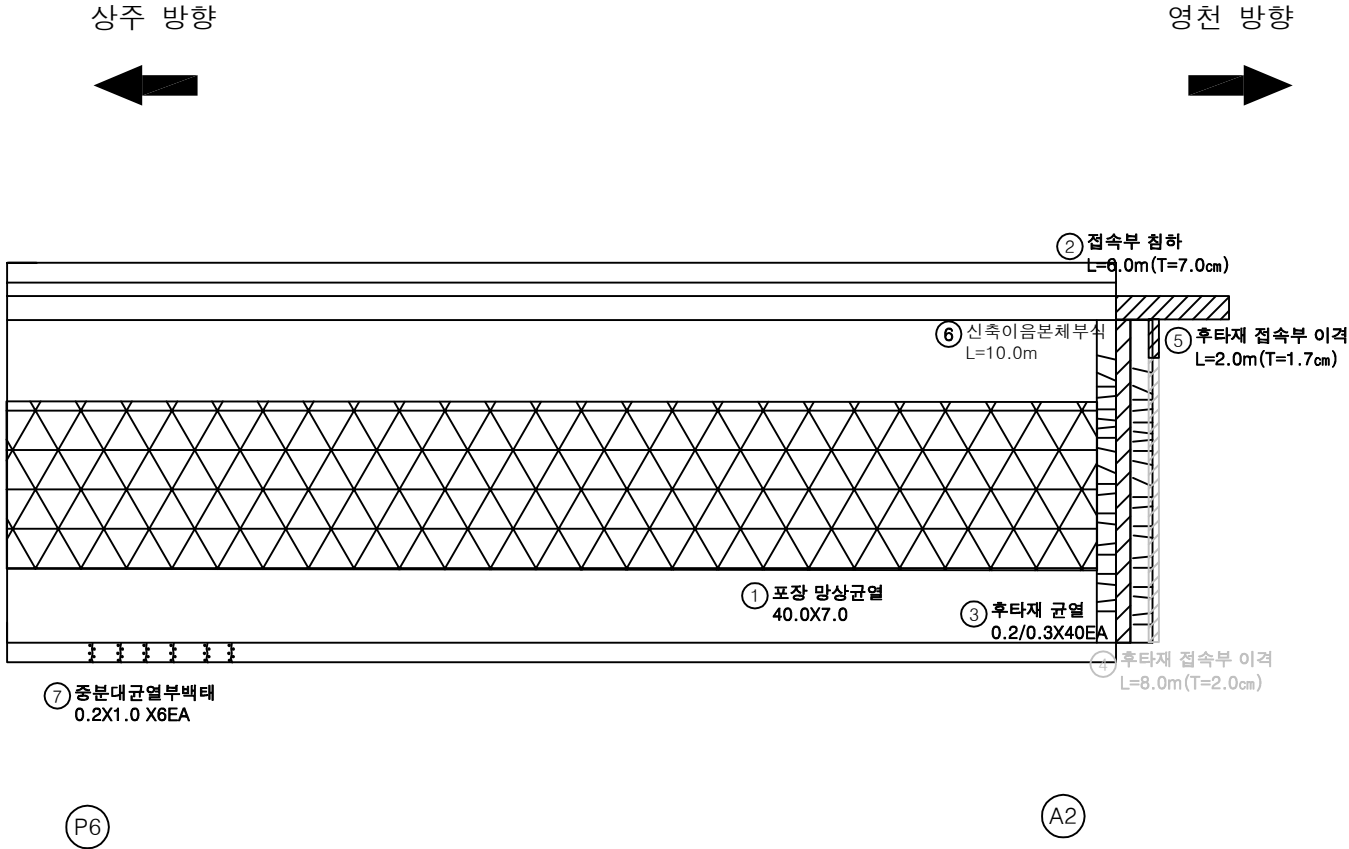
| 번호 | 구분 | 부재 | 손상내용 | 손상현황 | | | | | 비 고 |
|---|---|---|---|---|---|---|---|---|---|
| 1 | 19하 | 교면포장 | 포장 망상균열 | | 40.0 | 7.0 | 280.00 | m <sup>2</sup> | 1 |
| 3 | 19하 | 신축이음 | 후타재 균열 | 0.2 | 0.3 | | 12.00 | m | 40 |
| 6 | 21하 | 신축이음 | 본체부식 | | 10.0 | | 10.00 | m | 1 |
| 7 | 21하 | 중분대 | 균열부백태 | | 0.2 | 1.0 | 1.20 | m <sup>2</sup> | 6 |

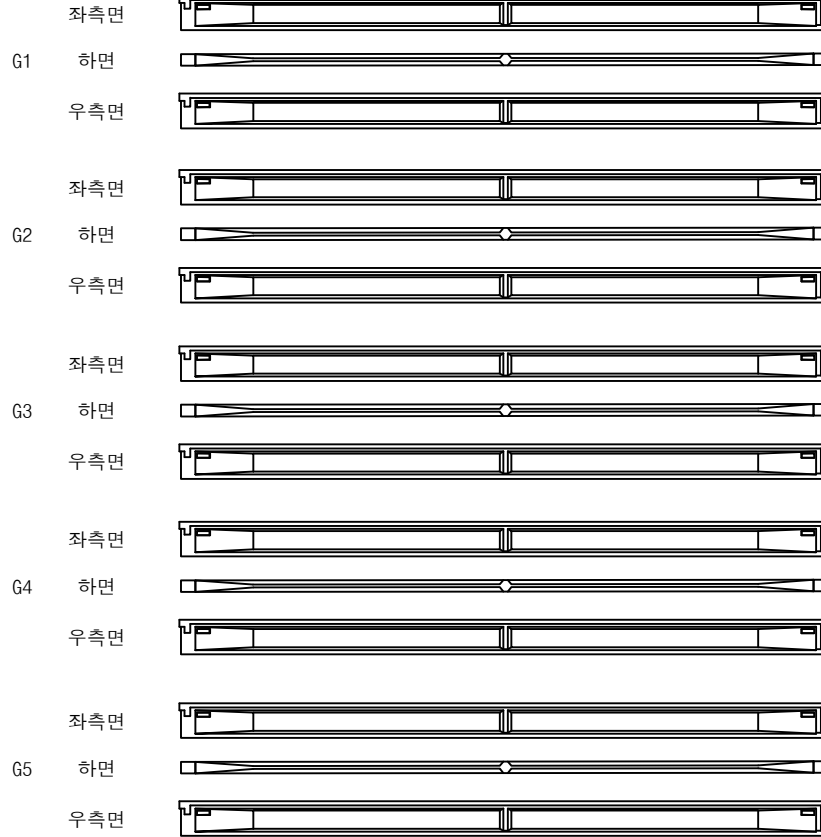
P1

| 번호 | 구분 | 부재 | 손상내용 | 손상현황 | | | | | 비고 |
|---|---|---|---|---|---|---|---|---|---|
| 1 | 19하 | 거더 | 망상균열 | | 2.0 | 2.0 | 4.00 | ㎡ | 1 |

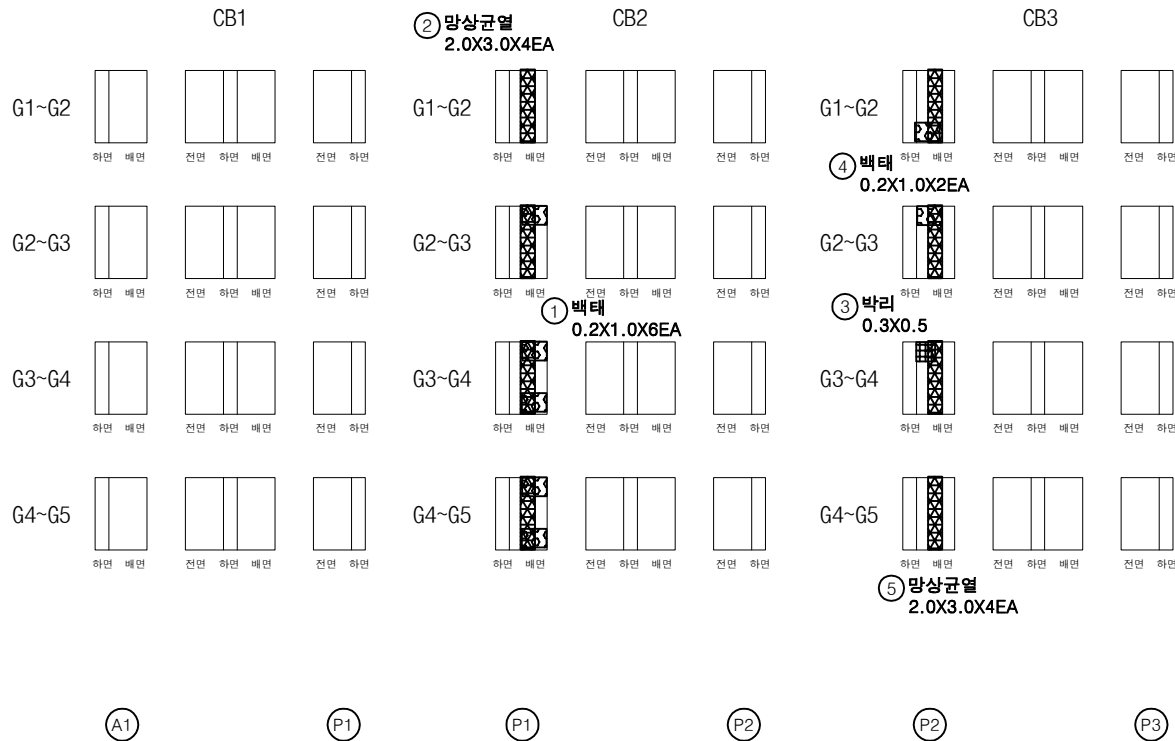
| 번호 | 구분 | 부재 | 손상내용 | 손상현황 | | | | | 비고 |
|---|---|---|---|---|---|---|---|---|---|
| 2 | 19하 | 가로보 | 망상균열 | | 2.0 | 3.0 | 24.00 | m <sup>2</sup> | 4 |
| 5 | 19하 | 가로보 | 망상균열 | | 2.0 | 3.0 | 24.00 | m <sup>2</sup> | 4 |

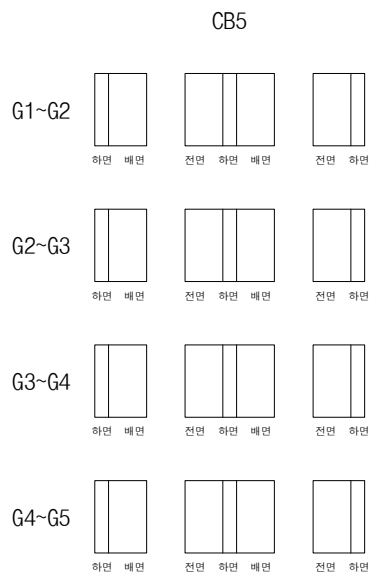
P4

| 번호 | 구분 | 부재 | 손상내용 | 손상현황 | | | | | 비고 |
|---|---|---|---|---|---|---|---|---|---|
| 1 | 19하 | 가로보 | 망상균열 | | 2.0 | 3.0 | 24.00 | m <sup>2</sup> | 4 |

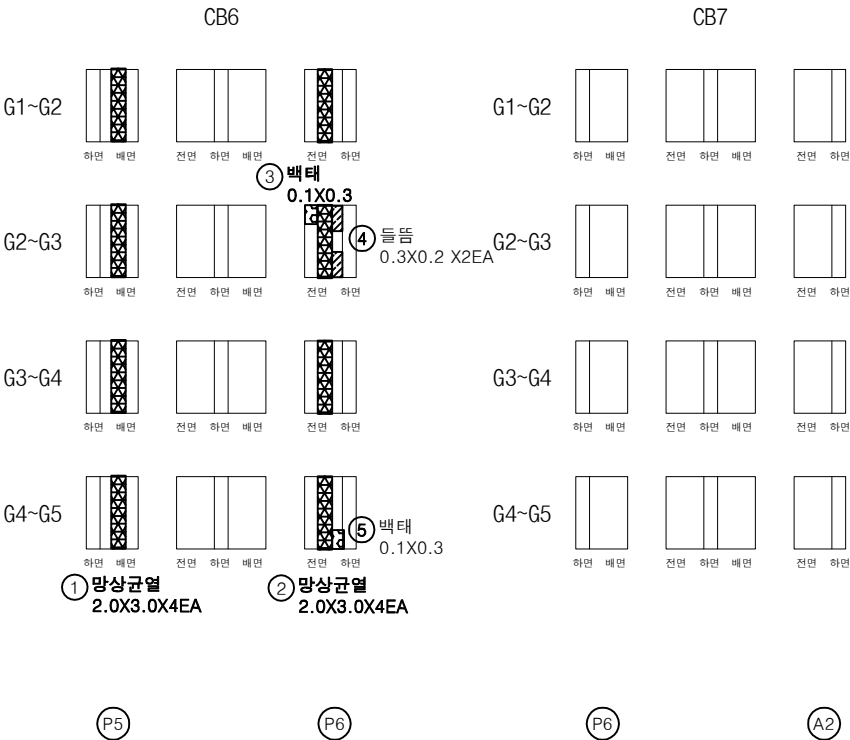
| 번호 | 구분 | 부재 | 손상내용 | 손상현황 | | | | | 비 고 |
|---|---|---|---|---|---|---|---|---|---|
| 1 | 19하 | 가로보 | 망상균열 | | 2.0 | 3.0 | 24.00 | m <sup>2</sup> | 4 |
| 2 | 19하 | 가로보 | 망상균열 | | 2.0 | 3.0 | 24.00 | m <sup>2</sup> | 4 |

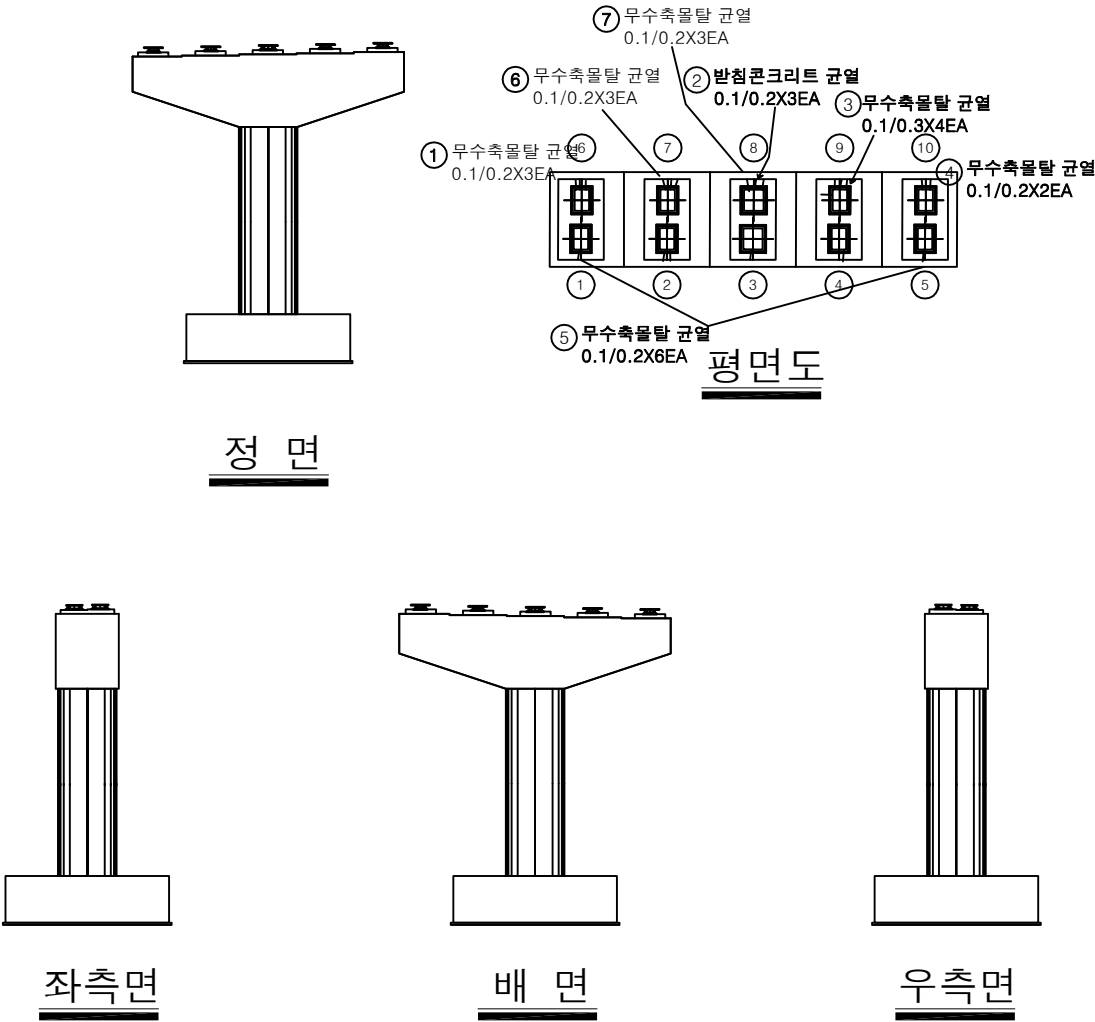
| 번호 | 구분 | 부재 | 손상내용 | 손상현황 | | | | | 비고 |
|---|---|---|---|---|---|---|---|---|---|
| 1 | 19하 | 교량받침 | 무수축물탈 균열 | 0.1 | 0.1 | | 0.40 | m | 4 |
| 2 | 19하 | 교량받침 | 무수축물탈 균열 | 0.1 | 0.1 | | 0.30 | m | 3 |
| 3 | 19하 | 교량받침 | 무수축물탈 균열 | 0.1 | 0.1 | | 0.30 | m | 3 |
| 4 | 19하 | 교량받침 | 무수축물탈 균열 | 0.1 | 0.1 | | 0.20 | m | 2 |
| 5 | 19하 | 교량받침 | 무수축물탈 균열 | 0.1 | 0.1 | | 0.30 | m | 3 |

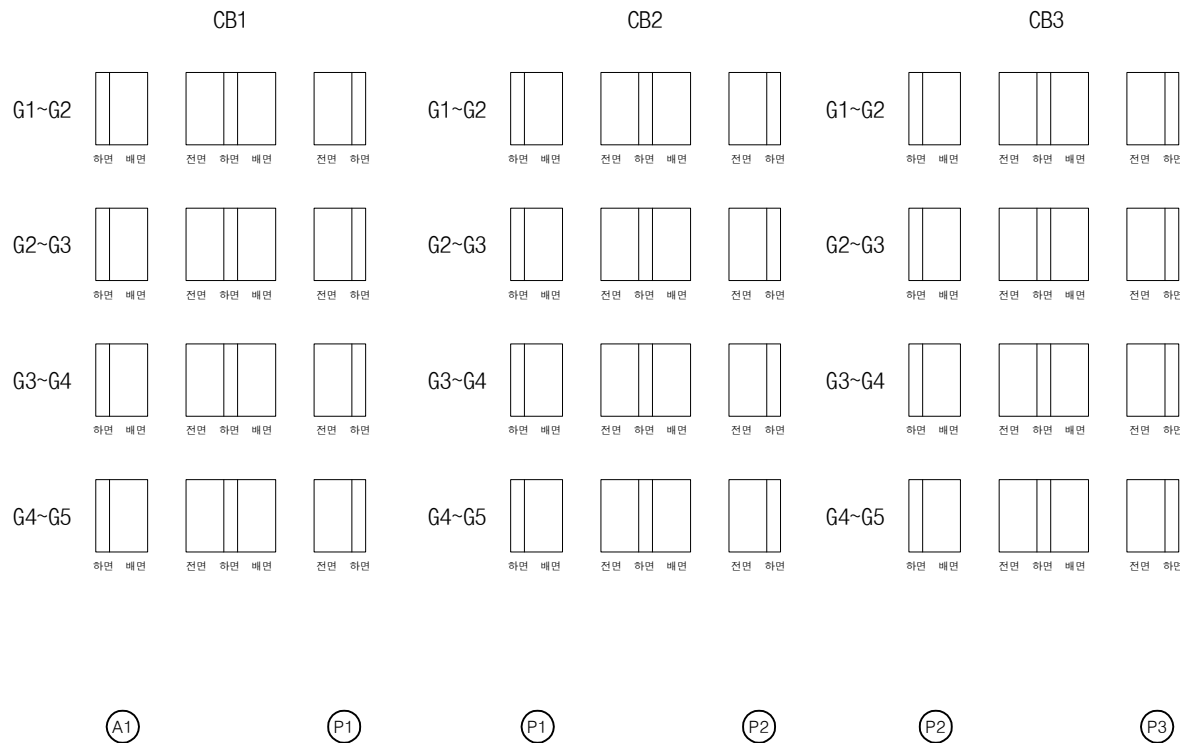
영천 방향

① 망상균열  
1.0X2.0X2EA

| 번호 | 구분 | 부재 | 손상내용 | 손상현황 | | | | | 비고 |
|---|---|---|---|---|---|---|---|---|---|
| 1 | 19하 | 가로보 | 망상균열 | | 1.0 | 2.0 | 4.00 | m <sup>2</sup> | 2 |

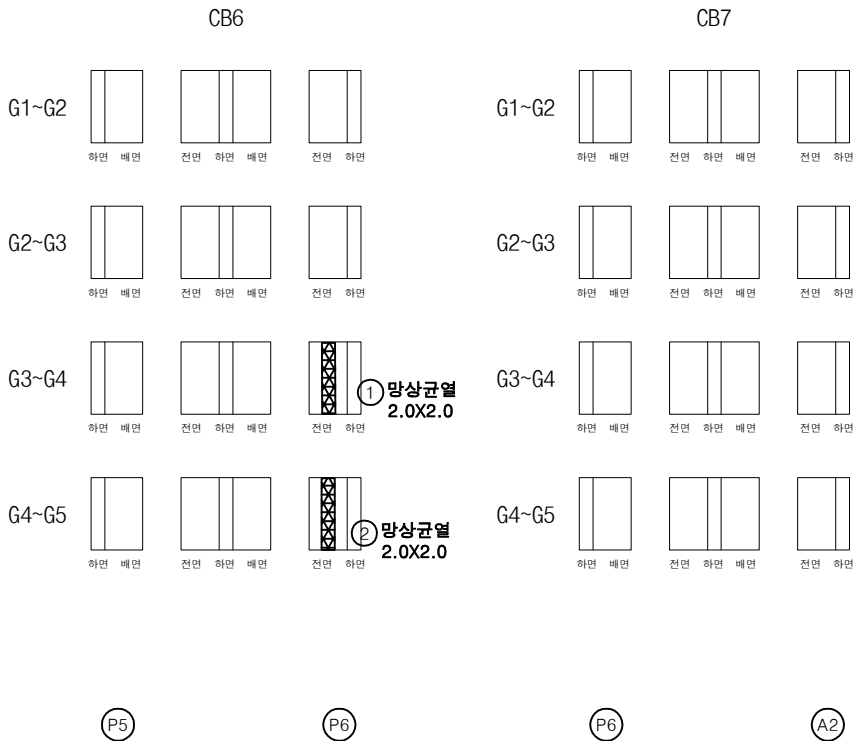
영천 방향

| 번호 | 구분 | 부재 | 손상내용 | 손상현황 | | | | | | 비고 |
|---|---|---|---|---|---|---|---|---|---|---|
| 1 | 19하 | 가로보 | 망상균열 | | 2.0 | 2.0 | 4.00 | m <sup>2</sup> | 1 | |
| 2 | 21하 | 가로보 | 망상균열 | | 2.0 | 2.0 | 4.00 | m <sup>2</sup> | 1 | |

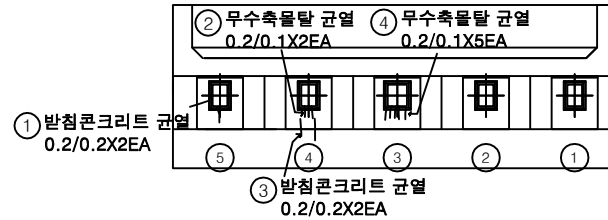
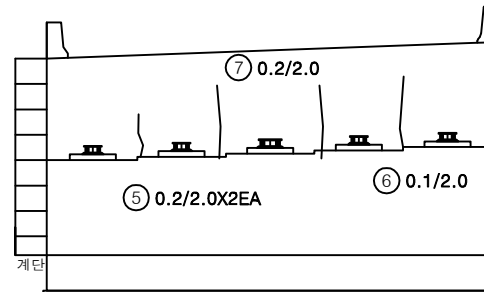
평면도

| 번호 | 구분 | 부재 | 손상내용 | 손상현황 | | | | | 비 고 |
|---|---|---|---|---|---|---|---|---|---|
| 1 | 19하 | 교량발침 | 발침콘크리트 균열 | 0.2 | 0.2 | | 0.40 | m | 2 |
| 2 | 19하 | 교량발침 | 무수축물탈 균열 | 0.2 | 0.1 | | 0.20 | m | 2 |
| 3 | 19하 | 교량발침 | 발침콘크리트 균열 | 0.2 | 0.2 | | 0.40 | m | 2 |
| 4 | 19하 | 교량발침 | 무수축물탈 균열 | 0.2 | 0.1 | | 0.50 | m | 5 |
| 5 | 19하 | 교대 | 균열(0.3mm미만) | 0.2 | 2.0 | | 4.00 | m | 2 |
| 6 | 19하 | 교대 | 균열(0.3mm미만) | 0.1 | 2.0 | | 2.00 | m | 1 |
| 8 | 21하 | 교대 | 균열(0.3mm미만) | 0.2 | 2.0 | | 2.00 | m | 1 |

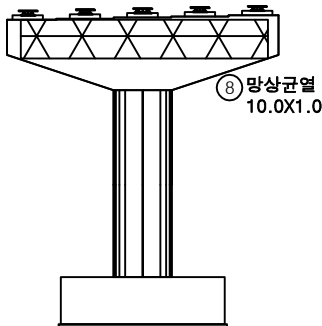
좌측면

| 번호 | 구분 | 부재 | 손상내용 | 손상현황 | | | | | 비고 |
|---|---|---|---|---|---|---|---|---|---|
| 1 | 19하 | 교량받침 | 반침콘크리트 균열 | 0.1 | 0.2 | | 0.20 | m | 1 |
| 2 | 19하 | 교량받침 | 무수축물탈 균열 | 0.1 | 0.2 | | 0.40 | m | 2 |
| 3 | 19하 | 교량받침 | 무수축물탈 균열 | 0.1 | 0.2 | | 0.60 | m | 3 |
| 4 | 19하 | 교량받침 | 반침콘크리트 균열 | 0.1 | 0.2 | | 0.20 | m | 1 |
| 5 | 19하 | 교량받침 | 반침콘크리트 균열 | 0.1 | 0.2 | | 0.20 | m | 1 |
| 6 | 19하 | 교량받침 | 반침콘크리트 균열 | 0.1 | 0.2 | | 0.40 | m | 2 |
| 7 | 19하 | 교량받침 | 반침콘크리트 균열 | 0.1 | 0.2 | | 0.40 | m | 2 |
| 8 | 19하 | 교각 | 망상균열 | | 10.0 | 1.0 | 10.00 | m <sup>2</sup> | 1 |
| 9 | 19하 | 교각 | 망상균열 | | 2.0 | 1.0 | 2.00 | m <sup>2</sup> | 1 |
| 10 | 21하 | 교각 | 망상균열 | | 10.0 | 1.5 | 15.00 | m <sup>2</sup> | 1 |
| 11 | 21하 | 교량받침 | 무수축물탈 균열 | 0.1 | 0.2 | | 0.20 | m | 1 |
| 12 | 23하 | 교량받침 | 무수축물탈 균열 | 0.1 | 0.2 | | 0.40 | m | 2 |
