상주영천고속도로 시설물 안전·하자점검 및 성능평가 용역  
(2023년 하반기 성능평가)

# 외 관 조 사 망 도

내포교

2023.12

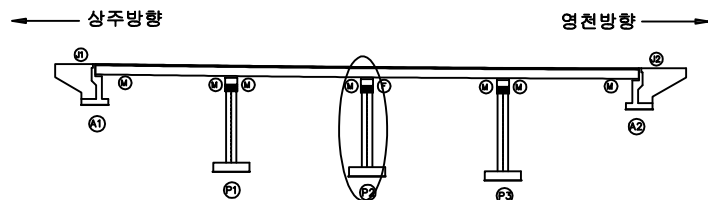
상주방향

| 번호 | 구분 | 부재 | 손상내용 | 손상현황 | | | | | 비고 |
|---|---|---|---|---|---|---|---|---|---|
| 1 | 19하 | 교각 | 망상균열 | | 10.0 | 1.5 | 15.00 | m <sup>2</sup> | 1 |

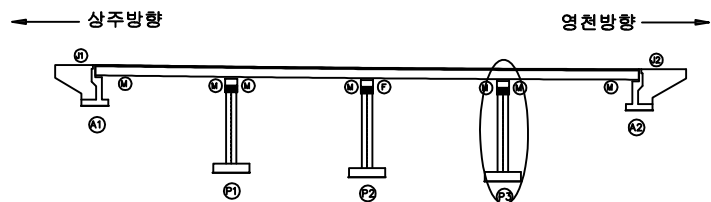
SECTION

| 번호 | 구분 | 부재 | 손상내용 | 손상현황 | | | | | | 비 고 |
|---|---|---|---|---|---|---|---|---|---|---|
| 1 | 23하 | 교각 | 망상균열 | | 8.0 | 2.0 | 16.00 | m <sup>2</sup> | 1 | |
