## 12. 내리교

## 12.1 상주방향

## 12.2 영천방향

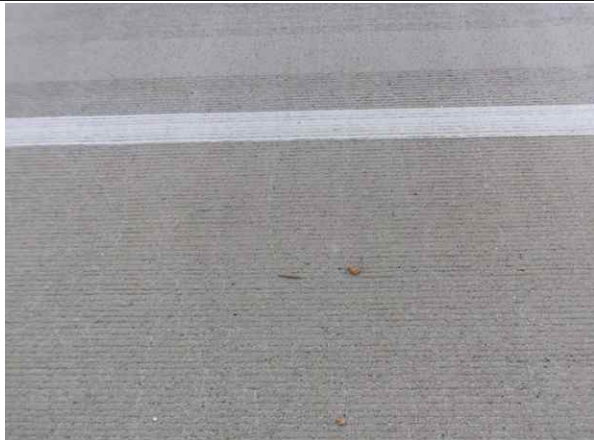
| <ul style="list-style-type: none"> <li>• S5 망상균열 (20.0m×3.0m)</li> </ul> | | <ul style="list-style-type: none"> <li>• 상태양호</li> </ul> | |
