# 11. 불당교

## 11. 불당교

본 시설물은 경상북도 구미시 장천면 오로리(상주영천고속도로 38.817~39.057km)에 위치한 교량으로서 총 연장 240.0m, 폭 25.4m, 왕복 4차로로 시공되어 있다.

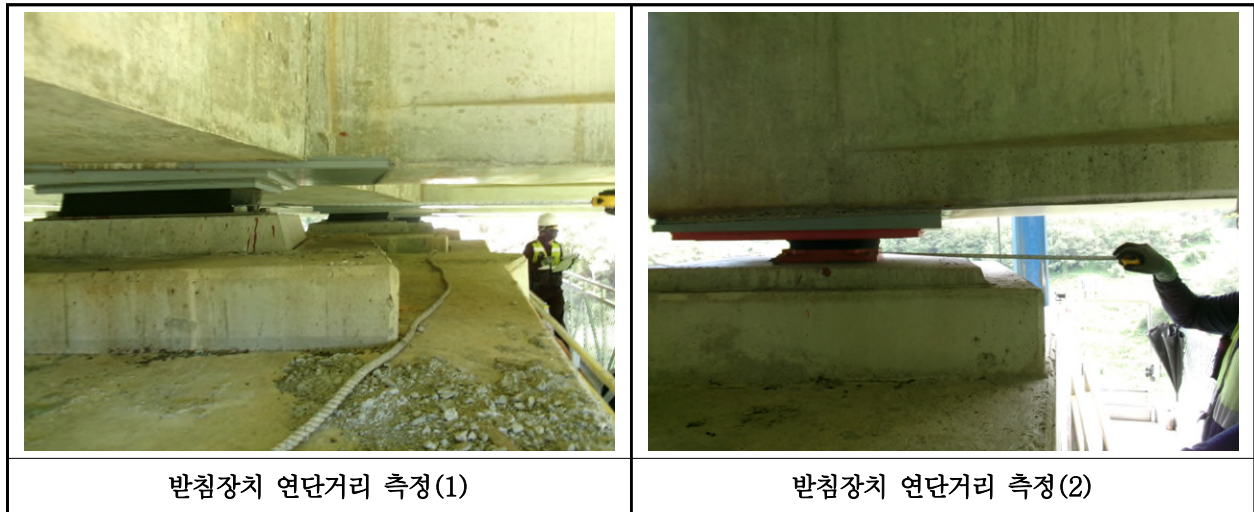
【사진 11.3.14】 교량받침장치 연단거리측정

- 연단거리 측정 결과, 전 개소 모두 실측 연단거리가 계산 연단거리를 상회하고 있는 것으로 측정되어 설계기준을 만족하고 있는 것으로 검토되었다.
