## 14. 군위JCT R-C교

### 14.1 시설물의 개요

본 시설물은 대구광역시 군위군 효령면 내리리(상주영천고속도로 군위JCT)에 위치한 교량으로 총 연장 240.0m, 폭 8.5m로 시공되어 있다.

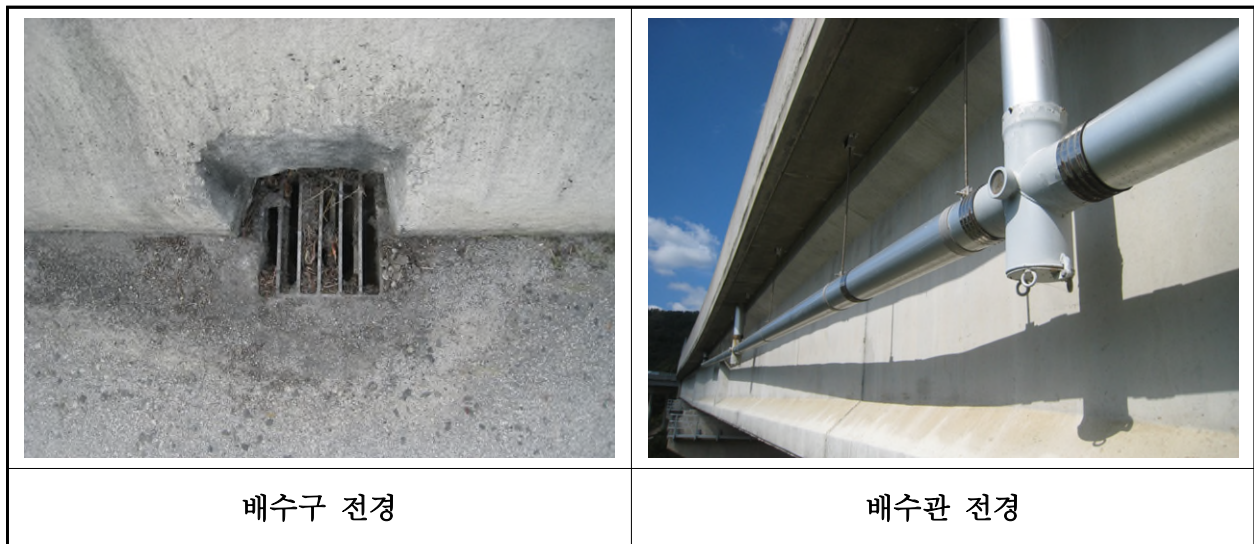
【사진 14.3.21】 배수시설 전경

| 손상현황 | • S4(P4) 배수관 월류 1EA | 손상현황 | • S4(P4) 배수관 월류 1EA |

- 기 발생한 배수관 월류가 1개소 확인되었으며, 금회 점검시 손상의 추가 및 진전은 없는 것으로 조사되었다.

- 배수시설은 전반적으로 양호한 상태이나, P4 배수구 막힘으로 인한 배수관 월류가 발생하였고, 손상부는 정비 등의 유지관리가 필요하다.

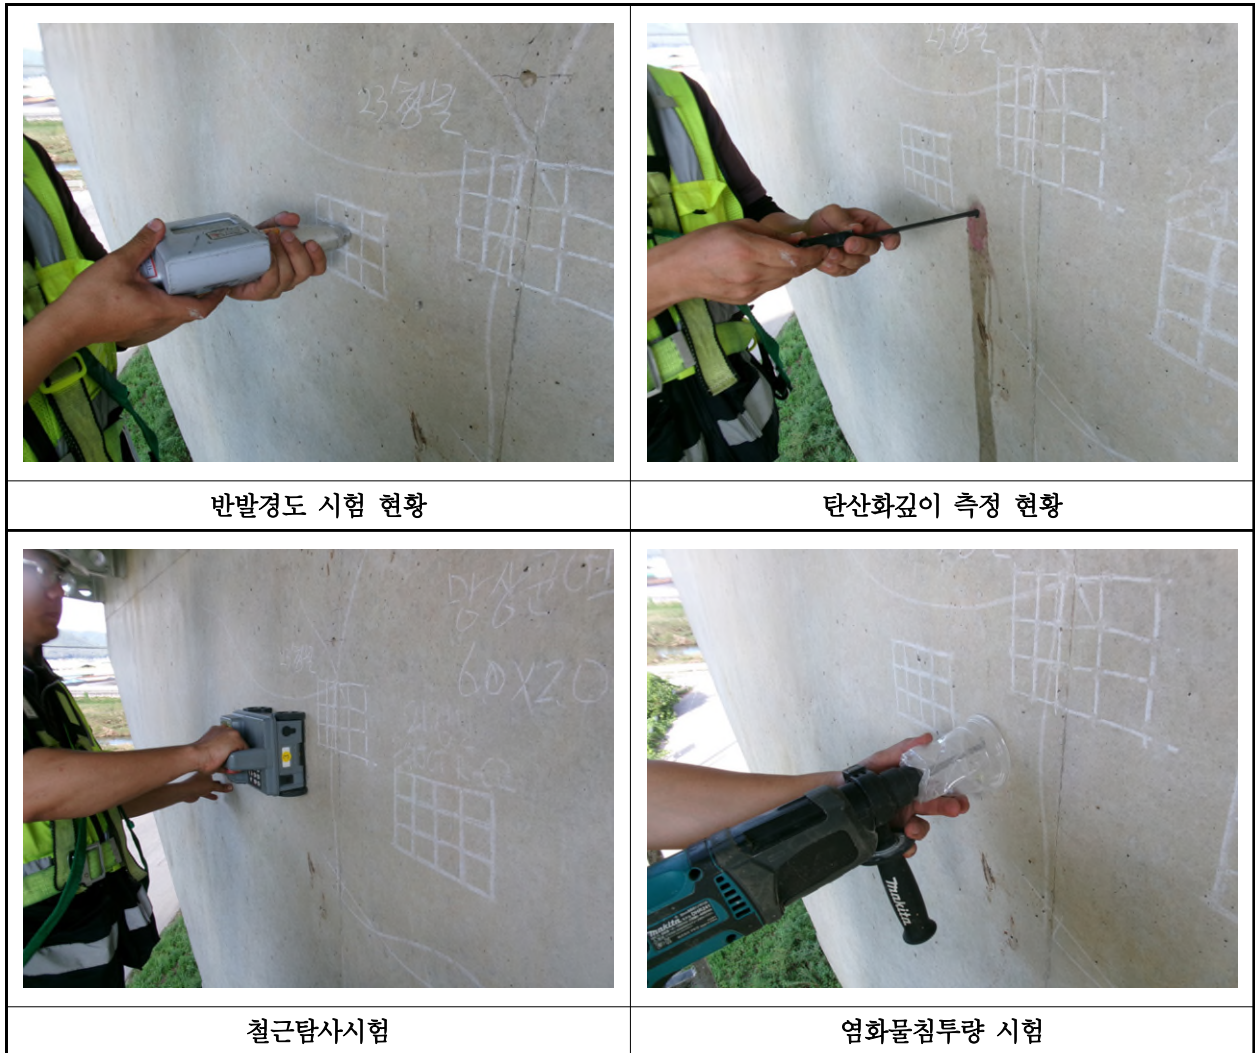
【사진 14.4.1】 콘크리트 내구성조사 현황

측정결과, 상부구조 탄산화깊이는 4.0~5.0mm, 하부구조 탄산화깊이는 5.0~6.0mm로 측정되었으며, 잔여깊이가 30mm이상을 확보하고, 세부지침 지침기준 "a"로 평가 되어 탄산화에 따른 철근의 부식발생 영향은 없는 것으로 판단된다.
