## 21. 창정교

### 21.1 시설물의 개요

본 시설물은 경상북도 영천시 화산면 효정리(상주영천고속도로 69.542~69.717km)에 위치한 교량으로서 총 연장 175.0m, 폭 23.4m, 왕복 4차로로 시공되어 있다.

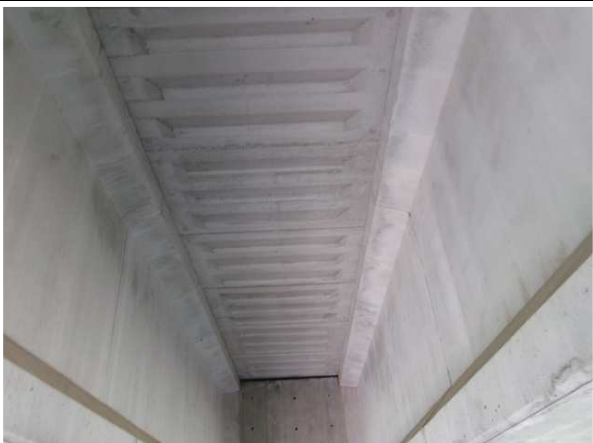
| 손상현황 | • S3 거푸집 미제거 1EA | 손상현황 | • 데크플레이트 상태양호 |

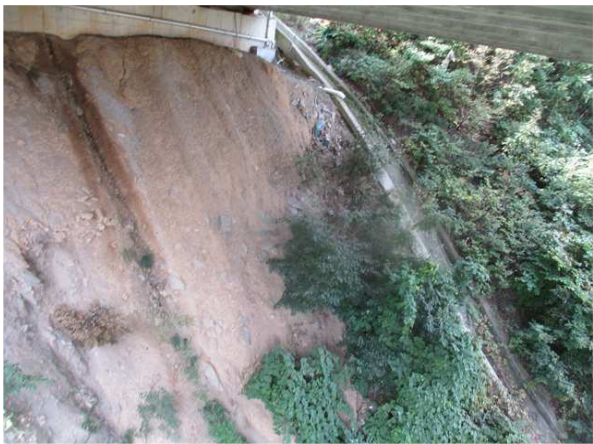
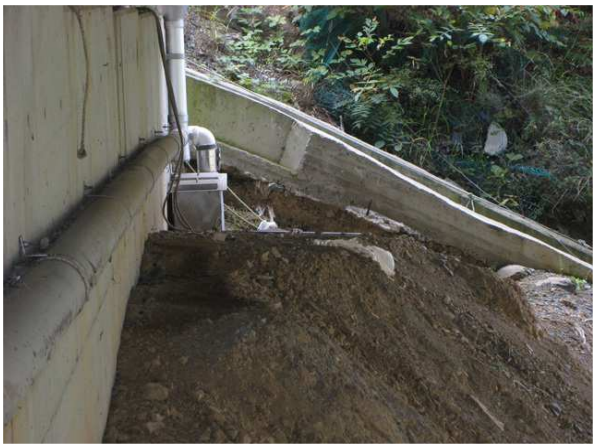
| 손상현황 | • 2021년 정밀안전점검 | 손상현황 | • 2021년 정밀안전점검 |

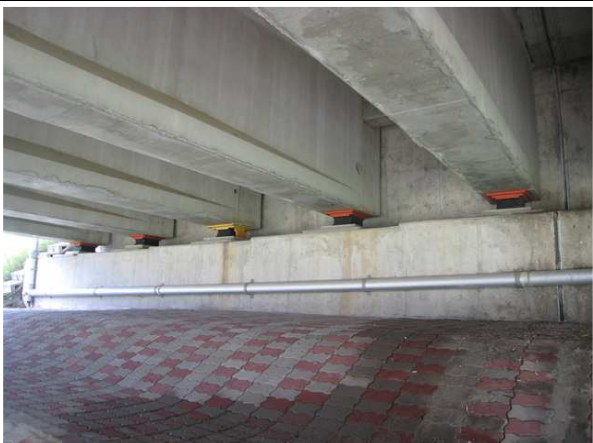
| 손상현황 | • A1 균열 (0.2mm/2.0m) | 손상현황 | • A2 상태양호 |

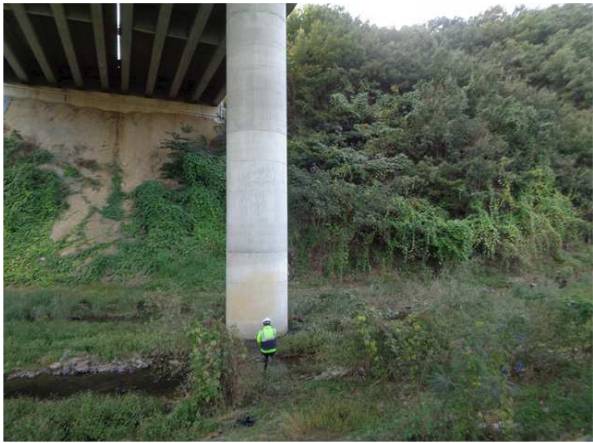
| 손상현황 | • P1 수중조사 전경 | 손상현황 | • P1 수중조사 상태양호 |

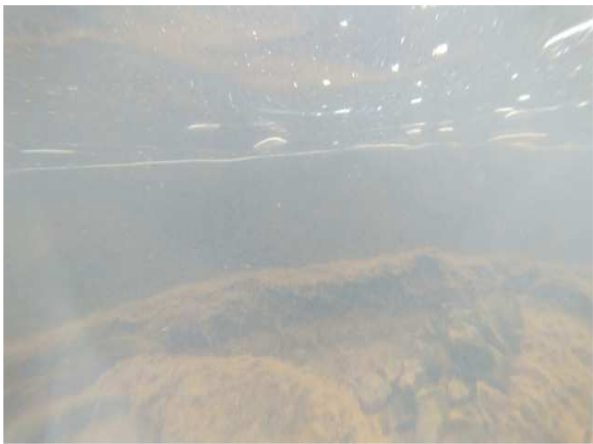
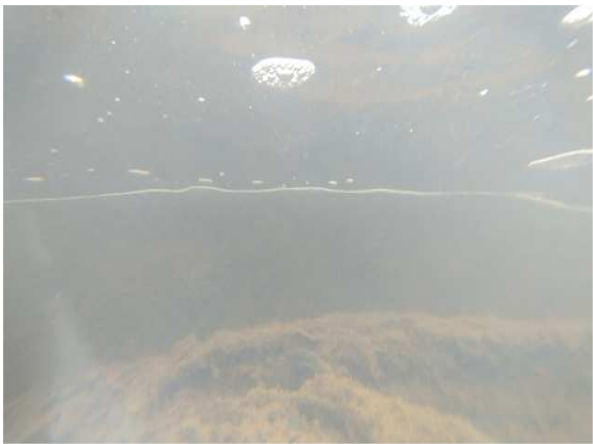
| 손상현황 | • P1 수중조사 상태양호 | 손상현황 | • P1 수중조사 상태양호 |

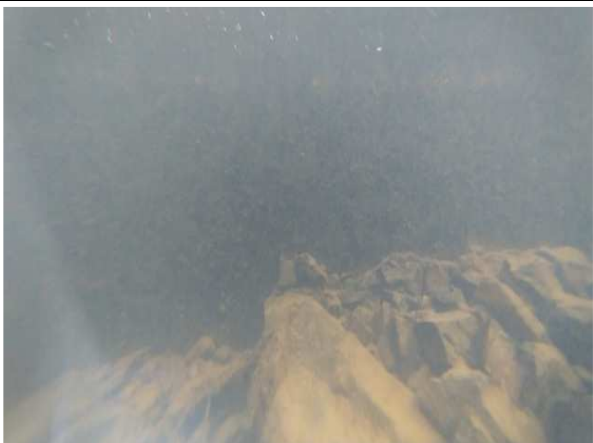
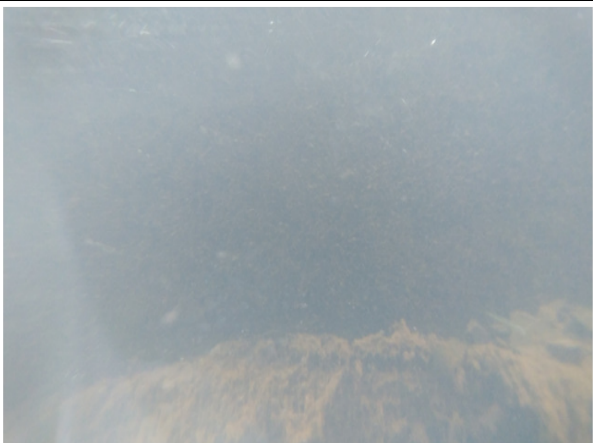
| 손상현황 | • P1 수중조사 상태양호 | 손상현황 | • P1 수중조사 상태양호 |

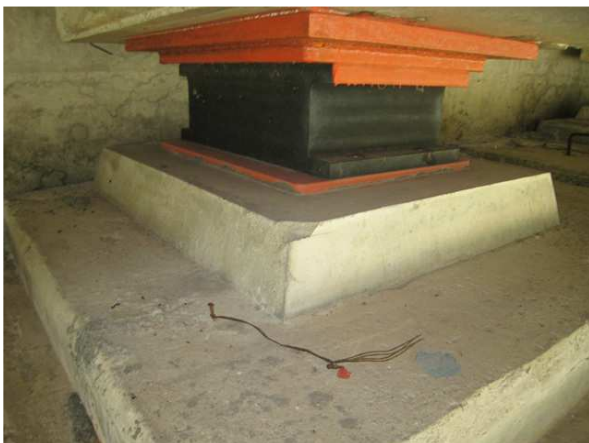
| 손상현황 | • A2-Sh2 물탈 파손(0.1m×0.1m) | 손상현황 | • A2-Sh3 거푸집미제거 |
| 원 인 | • 시공초기 다짐부족 | 원 인 | • 마감미흡 |

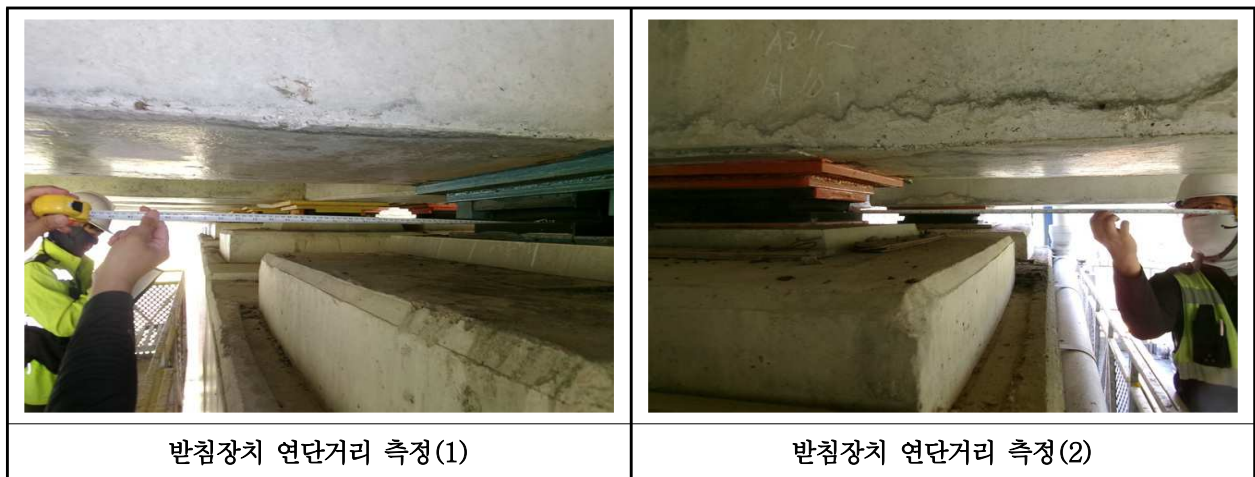
받침장치 연단거리 측정(1)

- 연단거리 측정 결과, 전 개소 모두 실측 연단거리가 계산 연단거리를 상회하고 있는 것으로 측정되어 설계기준을 만족하고 있는 것으로 검토되었다.

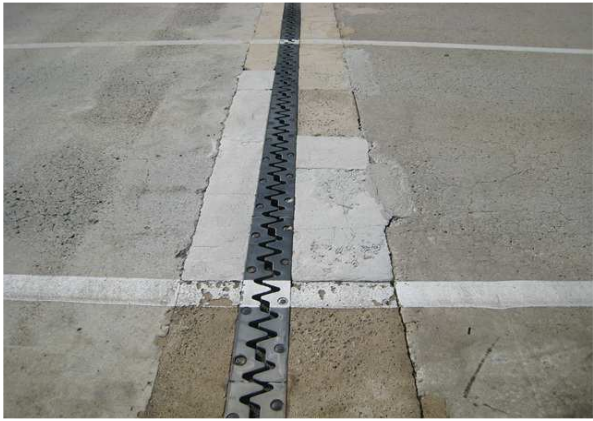
| 손상현황 | • A1 후타재 망상균열(0.2m×1.0m) | 손상현황 | • A1 후타재 파손(0.1m×0.1m) |
| 원 인 | • 장기공용, 열화, 건조수축 | 원 인 | • 장기공용, 차량윤하중, 열화 |

| 조치방안 | • 표면처리 | 조치방안 | • 단면보수 |

- 신축이음에 발생한 후타재 균열, 망상균열은 차량 통행하중 및 충격, 콘크리트 열화 등으로 인한 손상으로 판단되며, 표면처리를 실시하는 유지관리가 필요할 것으로 판단된다.
- 후타재 파손의 경우 공용기간 증가, 차량 통행하중 및 충격, 콘크리트 열화 등에 의한 손상으로 판단되며, 손상의 진전 방지를 위한 단면보수가 필요할 것으로 판단된다.
- 본체 부식의 경우 공용중 열화로 현 시점에서의 보수 보다는 손상의 진전이 일괄보수를 실시하는 것이 바람직 할 것으로 판단된다.
- 본체 하부누수는 열화된 본체 고무재사이로의 누수로 하부 교각(P3, 누수흔적)에 영향을 미치는 중이나, 그 정도가 심하지 않으므로, 주의관찰을 실시하고 추후 신축이음 교체시 일괄적으로 보수를 실시하는 유지관리가 유리할 것으로 판단된다.

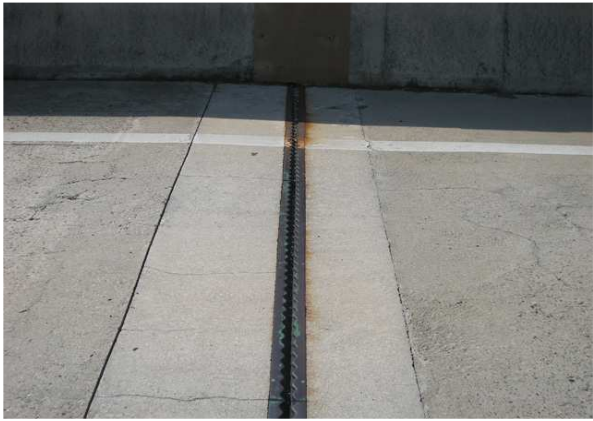
| 손상현황 | • A2 본체 부식 | 손상현황 | • P3 후타재 균열(0.1mm/0.2m) |
| 원 인 | • 장기공용, 수분접촉 | 원 인 | • 장기공용, 열화, 건조수축 |

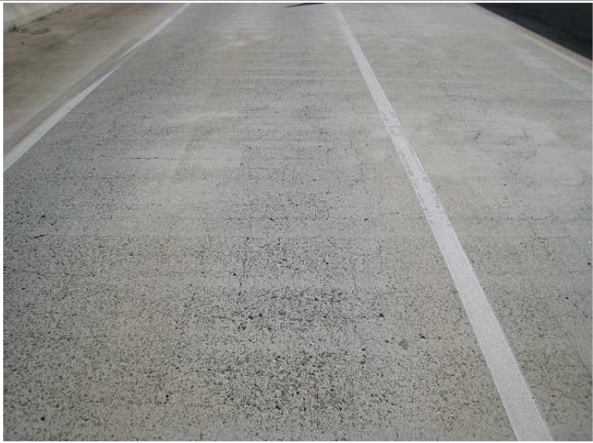
| 손상현황 | • S1 망상균열 (7.0m×35.0m) | 손상현황 | • S3 망상균열 (7.0m×35.0m) |
| 원 인 | • 장기공용, 건조수축, 중차량 반복통행 | 원 인 | • 장기공용, 건조수축, 중차량 반복통행 |

| 조치방안 | • 표면처리 | 조치방안 | • 표면처리 |

- 교면포장에 발생된 망상균열의 경우 건조수축, 우수유입, 중차량 반복통행, 공용기간 증가 등의 복합적인 원인으로 인한 손상으로 판단되며, 손상의 진전 방지 및 차량의 주행성 확보를 위한 표면처리 등의 조치가 요망된다.
- 접속부 포장파손의 경우 중차량 반복통행, 공용기간 증가 등의 복합적인 원인으로 인한 손상으로 판단되며, 손상의 진전 방지 및 차량의 주행성 확보를 위한 단면보수 등의 조치가 요망된다.

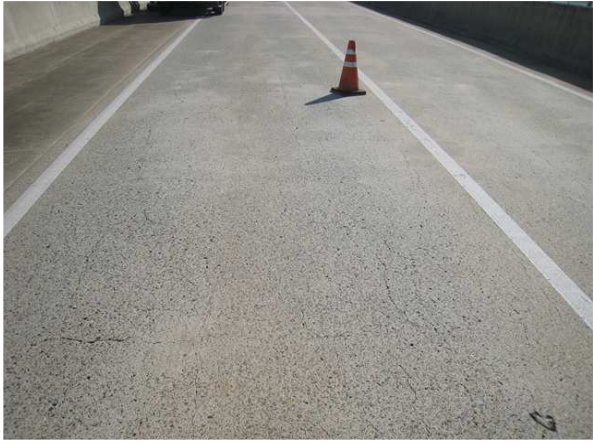
| 손상현황 | • S4 망상균열 (7.0m×35.0m) | 손상현황 | • S5 망상균열 (7.0m×35.0m) |
| 원 인 | • 장기공용, 건조수축, 중차량 반복통행 | 원 인 | • 장기공용, 건조수축, 중차량 반복통행 |

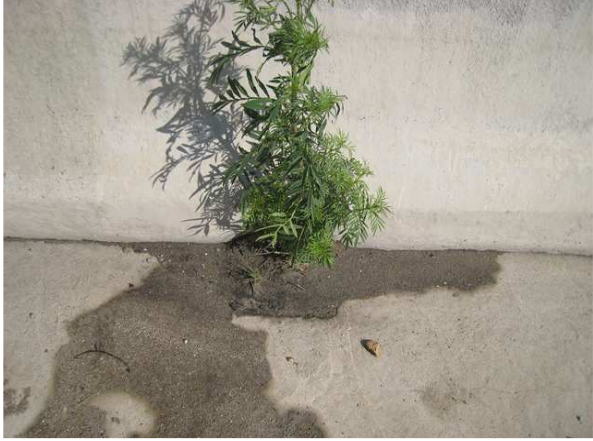
| 손상현황 | • S1 배수구 막힘(1ea) | 손상현황 | • S2 배수구 막힘(1ea) |
| 원 인 | • 장기공용, 비산먼지퇴적 | 원 인 | • 장기공용, 비산먼지퇴적 |

- 배수시설은 현재 전반적으로 양호한 상태이나, 일부구간에서 배수구 막힘이 조사되었다. 상기 손상은 공용기간 증가 및 비산물퇴적 등이 원인으로 주기적인 정비를 통한 유지관리가 필요하다.

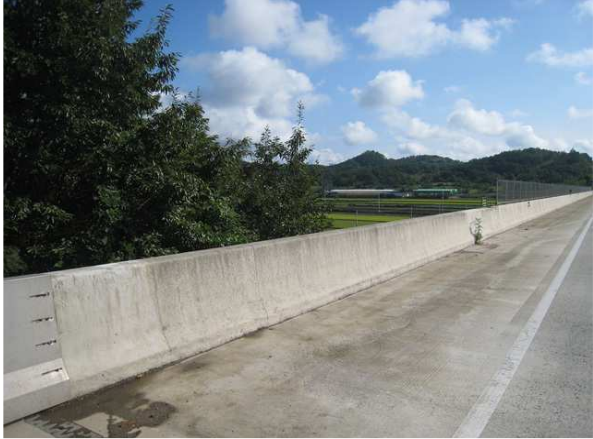
| 손상현황 | • S1 방호벽 균열(0.2mm/1.0m) | 손상현황 | • S2 방호벽 균열(0.2mm/1.0m) |
| 원 인 | • 건조수축, 장기공용 | 원 인 | • 건조수축, 장기공용 |

| 조치방안 | • 표면처리 | 조치방안 | • 표면처리 |

- 방호벽에 발생된 균열의 경우 건조수축 및 온도변화 등의 복합적인 원인에 의한 손상으로 추정된다. 손상부의 경우 균열 폭이 0.3mm미만이며 구조물의 내구성에 영향을 미칠만한 수준은 아니나, 손상의 진전 방지를 위한 표면처리 등의 조치를 취하는 것이 바람직 할 것으로 판단된다.

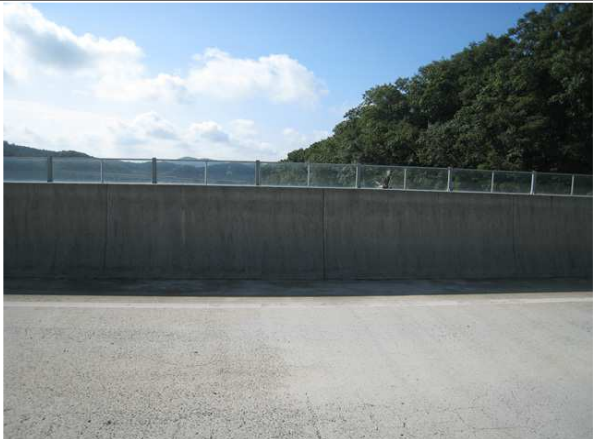
| 손상현황 | • S2 중앙분리대 균열(0.2mm/1.0m) | 손상현황 | • S3 방호벽 균열(0.2mm/1.0m) |
| 원 인 | • 건조수축, 장기공용 | 원 인 | • 건조수축, 장기공용 |

| 조치방안 | • 표면처리 | 조치방안 | • 표면처리 |

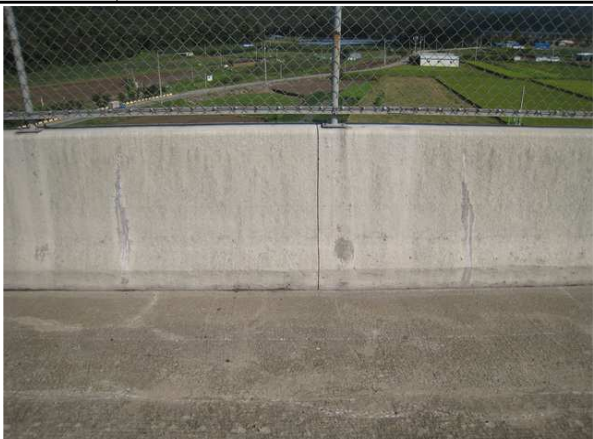
| 손상현황 | • S3 방호벽 균열(0.2mm/1.0m) | 손상현황 | • S1 중앙분리대 상태양호 |
| 원 인 | • 건조수축, 장기공용 | 원 인 | — |

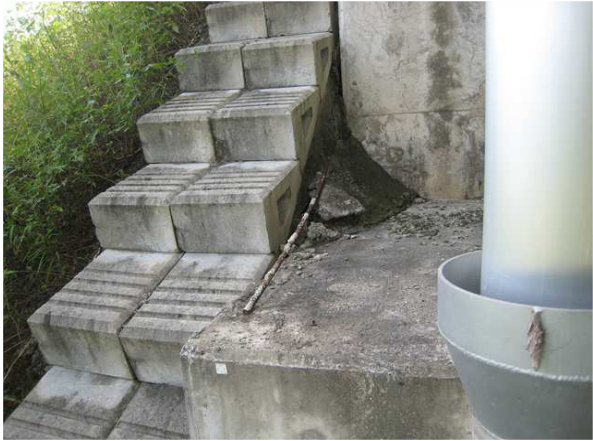
| 손상현황 | • A2 상태양호 | 손상현황 | • A2 마감불량(철근노출) |
| 원 인 | • - | 원 인 | • 마감불량 |

- 점검시설은 현재 전반적으로 양호한 상태로 확인되었으며, 마감불량에 의한 철근노출이 1개소 조사되었다. 상기 손상은 주의관찰을 실시하고 추후 손상의 진전시 정비를 실시하는 유지관리가 유리할 것으로 판단된다.

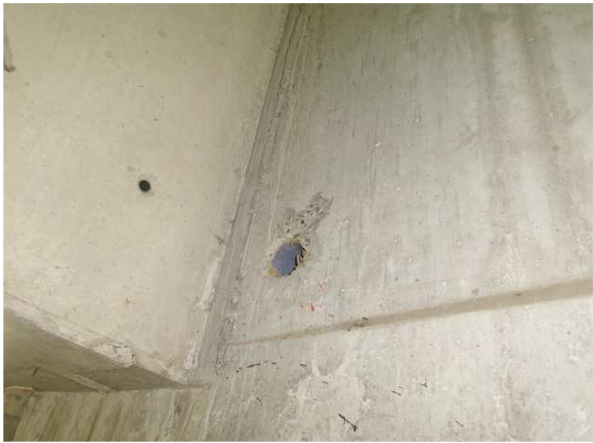
| 손상현황 | • S1-G2 인양홀 박락(0.2m×0.2m) | 손상현황 | • S1-G3 박락(0.1m×0.1m) |
| 원 인 | • 거더 거치시 외부충격 | 원 인 | • 외부충격 |

- 거더에 발생한 인양홀 박락, 파손의 경우 거더 거치시 충격, 시공시 외부충격 등에 의한 손상으로 판단되며, 손상의 진전 방지를 위한 단면보수 등의 조치를 취하는 것이 바람직 할 것으로 판단된다.

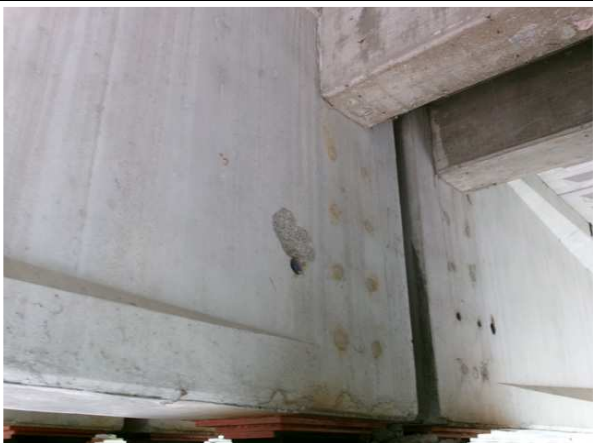
| 손상현황 | • S3-G5 인양홀 박락(0.2m×0.2m) | 손상현황 | • S4-G5 인양홀 박락(0.2m×0.2m) |
| 원 인 | • 거더 거치시 외부충격 | 원 인 | • 거더 거치시 외부충격 |

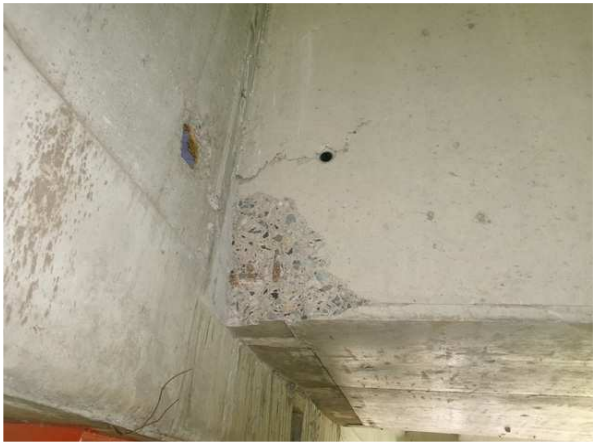
| 손상현황 | • S1-G1~2 박락, 철근노출(0.5m×0.5m) | 손상현황 | • S2-G1~2 박락, 철근노출(1.0m×0.5m) |
| 원 인 | • 시공미흡, 마감시 외부충격 | 원 인 | • 시공미흡, 마감시 외부충격 |

- 가로보에 발생한 박리 및 박락, 철근노출의 경우 시공미흡, 거푸집제거시 충격 등에 의한 손상으로 판단되며, 철근노출이 노출된 상태로 장기공용시 부식 등의 손상이 발생할 가능성이 있으므로 단면보수, 방청 등의 조치가 필요하다.

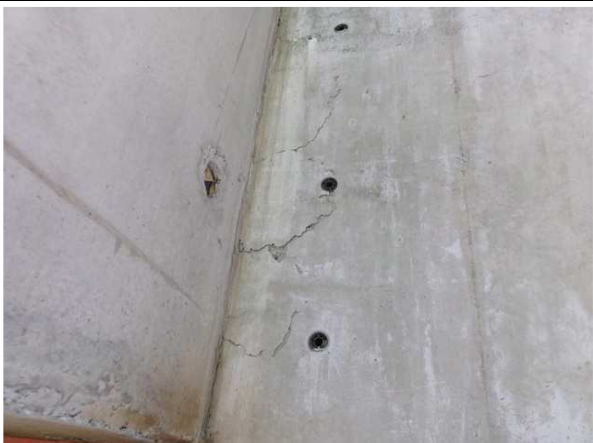
| 손상현황 | • S2-G3~4 들뜸(0.5m×0.6m) | 손상현황 | • S4-G2~3 박리(0.3m×0.5m) |
| 원 인 | • 시공미흡, 마감시 외부충격 | 원 인 | • 시공미흡, 마감시 외부충격 |

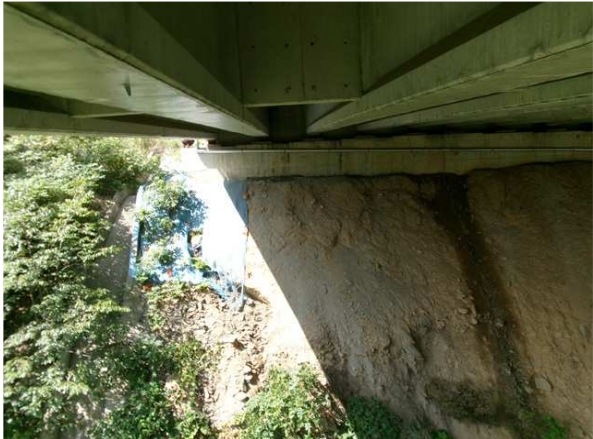
| 손상현황 | • A1 범면유실 | 손상현황 | • A1 범면유실 |
| 원 인 | • 우수유입 등 | 원 인 | • 우수유입 등 |

| 조치방안 | • 주의관찰 후 조치 | 조치방안 | • 주의관찰 후 조치 |

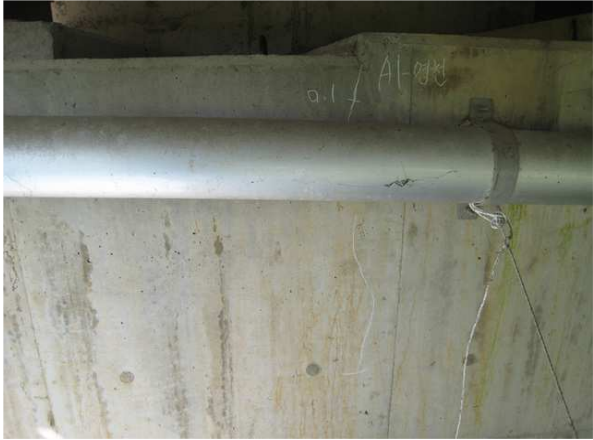
| 손상현황 | • A1 균열(0.1mm/1.0m) | 손상현황 | • A1 파손(0.1m×0.1m) |
| 원 인 | • 건조수축, 온도변화, 거푸집 조기탈거 등 | 원 인 | • 시공미흡, 마감시 외부충격 |

| 조치방안 | • 표면처리 | 조치방안 | • 단면보수 |

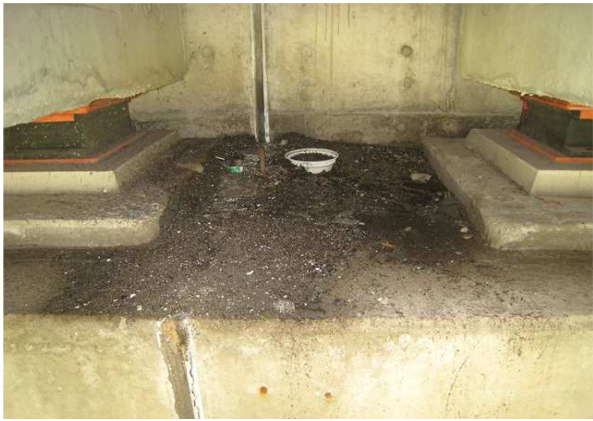
| 손상현황 | • A2 이물질퇴적(2.0m×2.0m) | 손상현황 | • A2 폐콘크리트퇴적(1.0m×1.0m) |
| 원 인 | • 우수유입, 장기공용 등 | 원 인 | • 시공미흡, 마감미흡 등 |

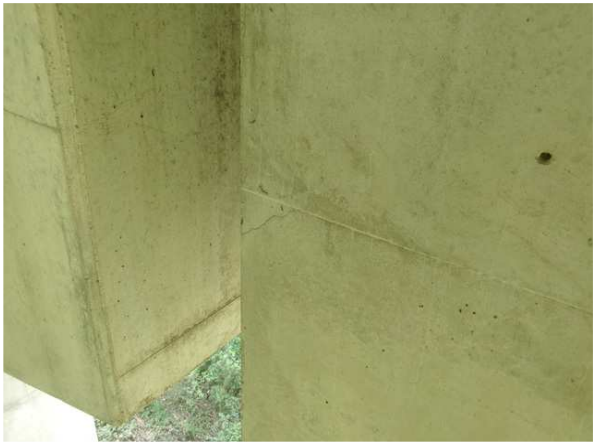
| 손상현황 | • P1 코핑부 균열(0.3mm/0.3m) | 손상현황 | • P1 코핑부 박락(0.3m×0.2m) |
| 원 인 | • 건조수축, 온도변화, 거푸집 조기탈거 등 | 원 인 | • 거푸집탈거시 충격, 외부충격 |

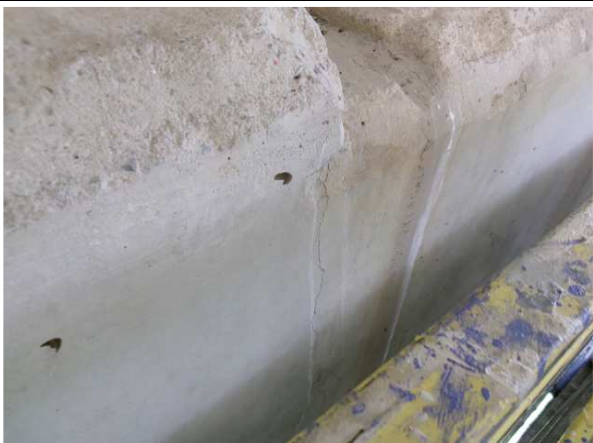
| 손상현황 | • P3 코핑부 균열(0.2mm/0.5m) | 손상현황 | • P3 코핑부 폐자재 적치 |
| 원 인 | • 건조수축, 온도변화, 거푸집 조기탈거 등 | 원 인 | • 정비미흡 |

| 조치방안 | • 표면처리 | 조치방안 | • 정비 |

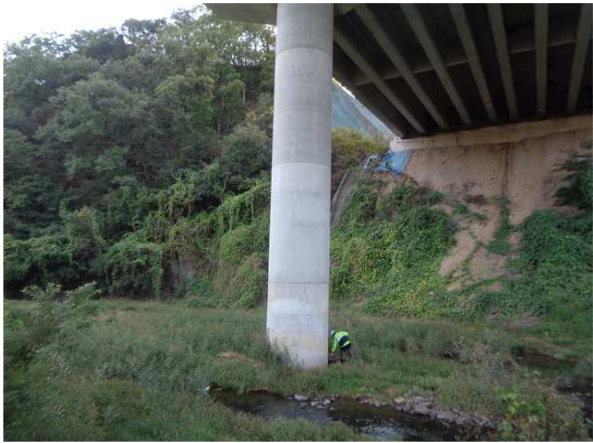
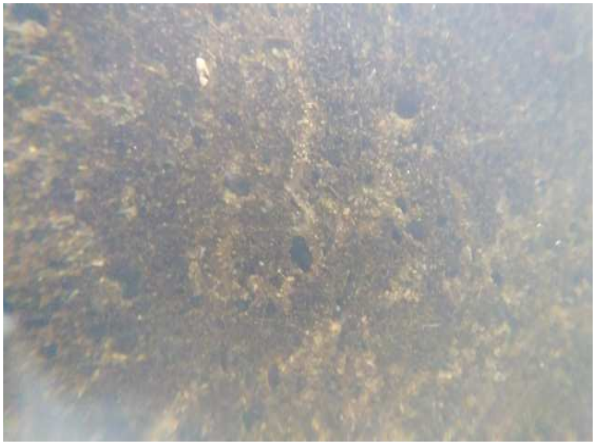
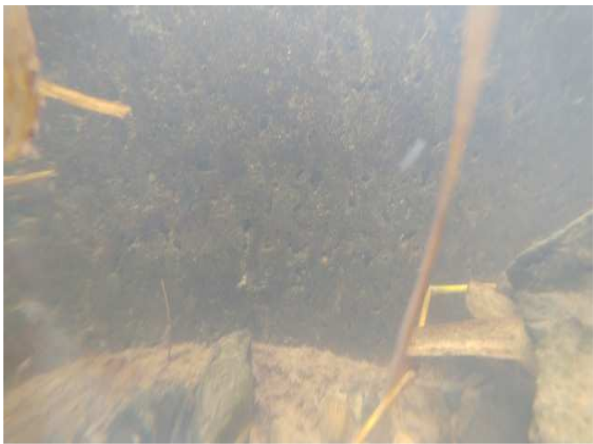
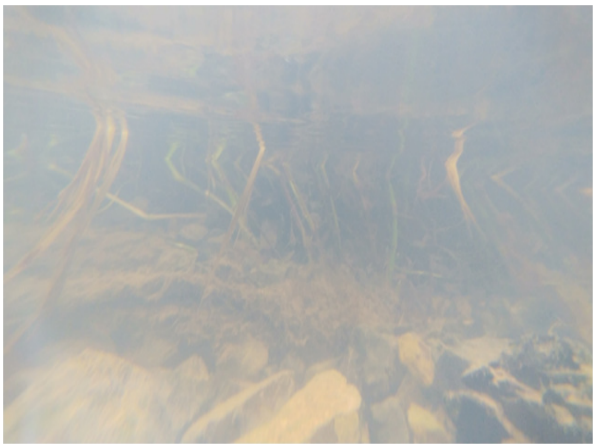
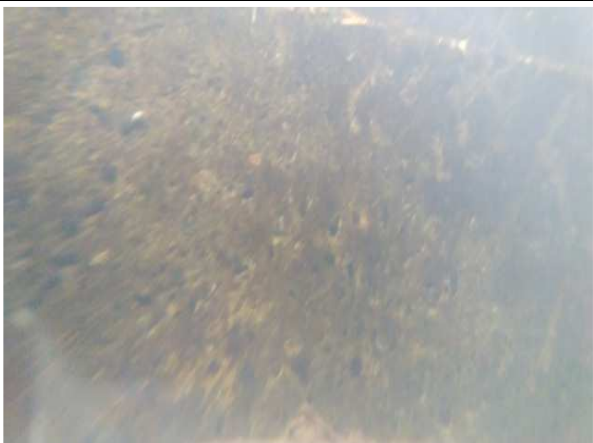
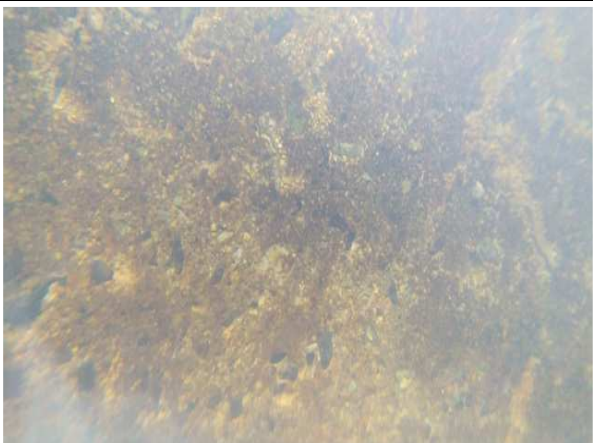
| 손상현황 | • P1 수중조사 전경 | 손상현황 | • P1 수중조사 상태양호 |
| 손상현황 | • P1 수중조사 상태양호 | 손상현황 | • P1 수중조사 상태양호 |

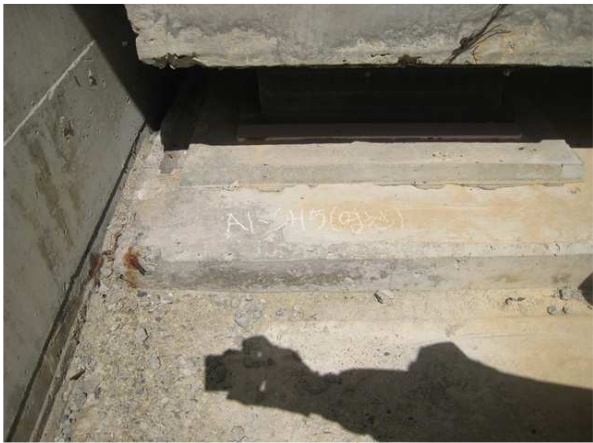
| 손상현황 | • A1-Sh2 콘크리트 파손(0.1m×0.1m) | 손상현황 | • A1-Sh3 플레이트 부식 |
| 원 인 | • 시공초기 다짐부족, 외부충격 | 원 인 | • 장기공용, 습기흡착 |

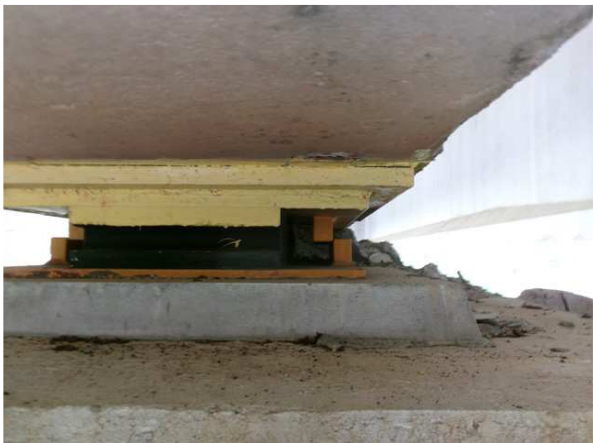
| 손상현황 | • P3-Sh3 스토퍼 간섭 | 손상현황 | • P1-Sh1 콘크리트 박락(0.2m×0.2m) |
| 원 인 | • 장기공용 | 원 인 | • 시공초기 다짐부족, 외부충격 |

| 조치방안 | • 주의관찰 | 조치방안 | • 단면보수 |

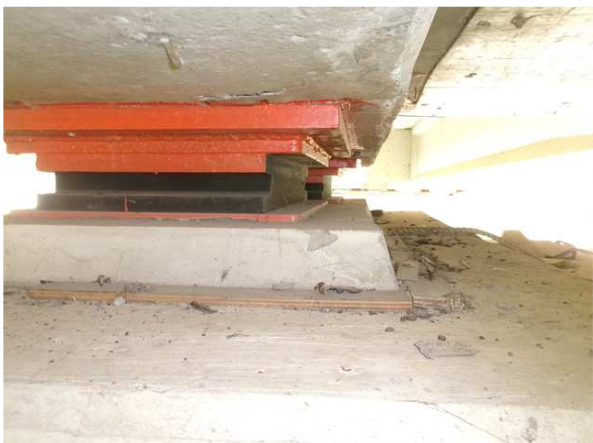
| 손상현황 | • P1-Sh2 몰탈 박락(0.1m×0.1m) | 손상현황 | • P2-Sh1 콘크리트 재료분리(1.0m×0.3m) |
| 원 인 | • 외부충격 | 원 인 | • 다짐부족 |

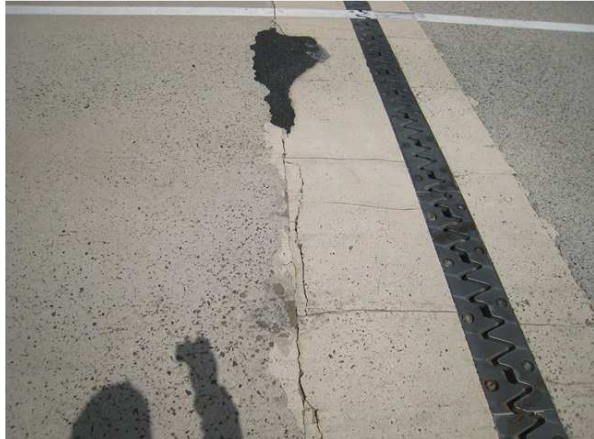
| 손상현황 | • A1 후타재 파손(0.2m×3.0m) | 손상현황 | • P3 후타재 균열(0.2mm/0.3m) |
| 원 인 | • 장기공용, 차량윤하중, 열화 | 원 인 | • 장기공용, 열화, 건조수축 |

| 조치방안 | • 단면보수 | 조치방안 | • 표면처리 |

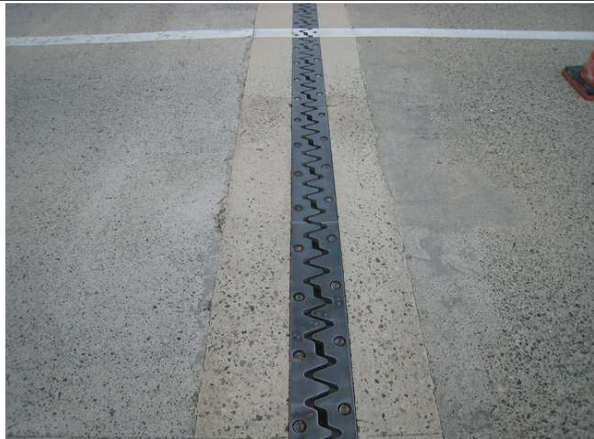
| 손상현황 | • P3 후타재 재료분리(0.5m×3.0m) | 손상현황 | • A2 후타재 균열(0.2mm/0.5m) |
| 원 인 | • 장기공용, 차량윤하중, 열화 | 원 인 | • 장기공용, 열화, 건조수축 |

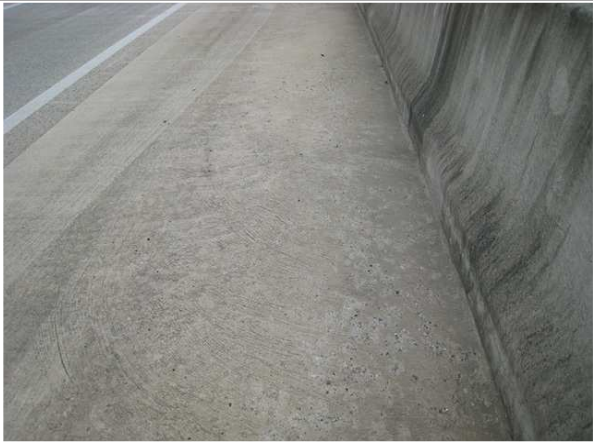
| 손상현황 | • S1 박리 (0.5m×35.0m) | 손상현황 | • S1 망상균열 (5.0m×35.0m) |
| 원 인 | • 장기공용, 우수유입 | 원 인 | • 장기공용, 건조수축, 중차량 반복통행 |

| 조치방안 | • 표면처리 | 조치방안 | • 표면처리 |

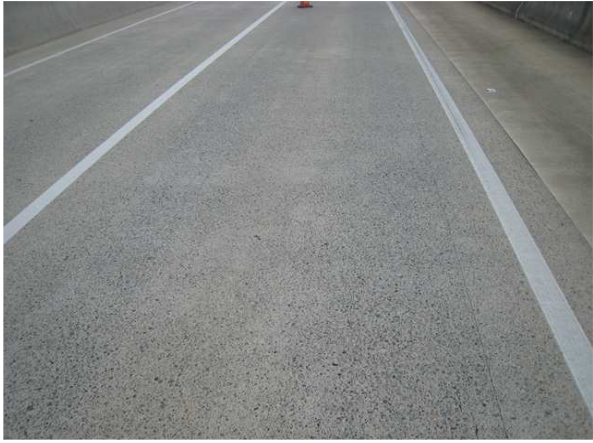
| 손상현황 | • S2 망상균열 (5.0m×35.0m) | 손상현황 | • S3 박리 (3.0m×0.5m) |
| 원 인 | • 장기공용, 건조수축, 중차량 반복통행 | 원 인 | • 장기공용, 우수유입 |

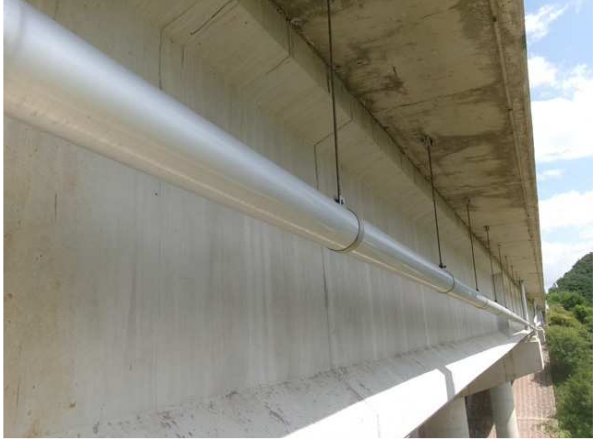
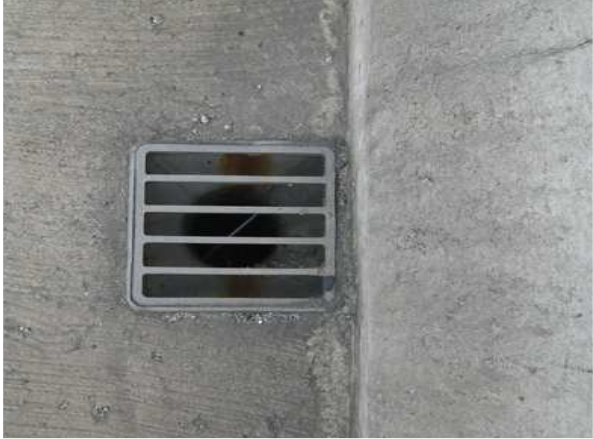
| 손상현황 | • 배수관 상태양호 | 손상현황 | • 배수구 상태양호 |

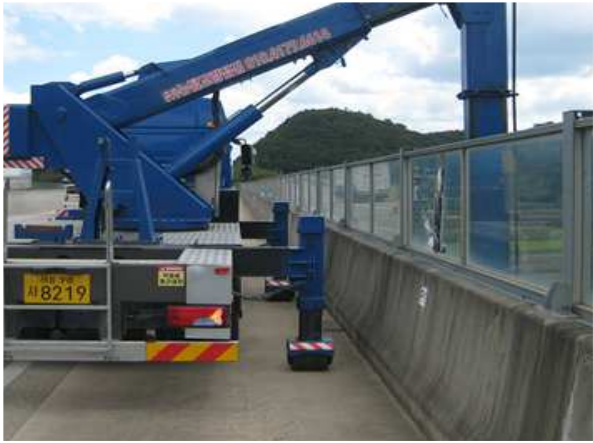
| 손상현황 | • S2 방호벽 균열(0.2mm/1.0m) | 손상현황 | • S4 방호벽 균열(0.2mm/1.0m) |
| 원 인 | • 건조수축, 장기공용 | 원 인 | • 건조수축, 장기공용 |

- 방호벽에 발생한 균열(0.3mm미만)의 경우 주로 방음벽설치를 위한 앵커볼트 삽입부에서 발생되었으며, 이는 볼트 삽입부의 응력발생에 의한 손상으로 추정된다. 기 손상부의 경우 손상의 진전 방지를 위한 표면처리 등의 조치를 취하는 것이 바람직 할 것으로 판단된다.
- 굽힘의 경우 외부 충격에 의한 손상으로 현재 손상정도가 경미하며 구조물의 내구성에 영향을 미칠만한 수준은 아니므로 주의관찰 하여도 무방하다.
