## 25. 암기교

### 25.1 시설물의 개요

본 시설물은 경상북도 영천시 화산면 가상리(상주영천고속도로 76.154~76.334km)에 위치한 교량으로서 총 연장 180.0m, 폭 24.3m, 왕복 4차로로 시공되어 있다.

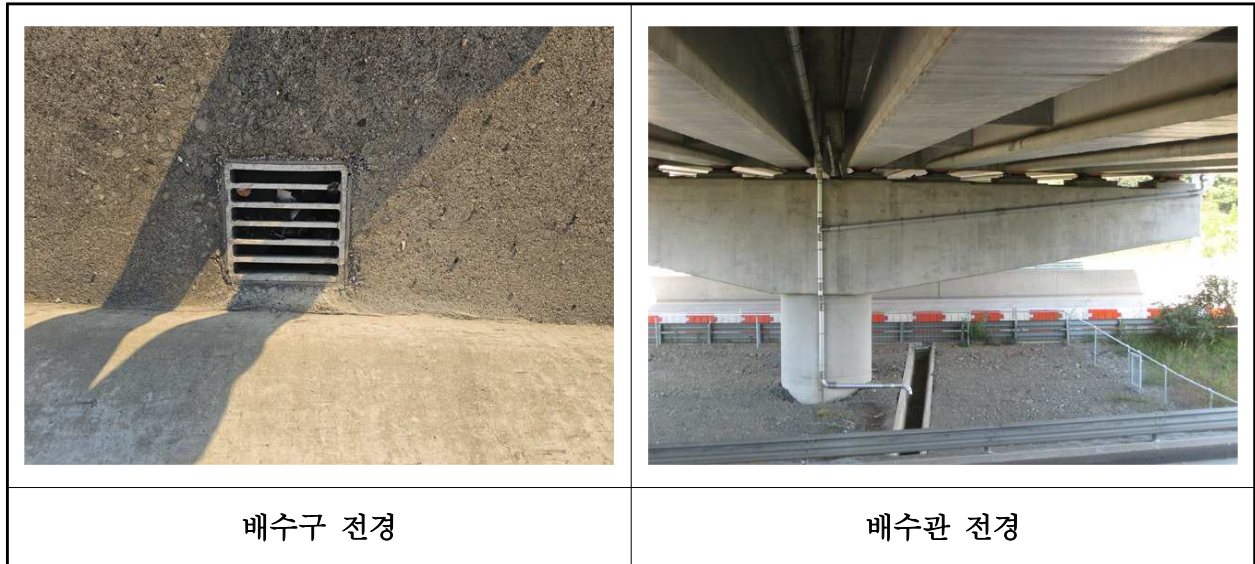
【사진 25.3.21】 배수시설 전경

- 암기교는 교량의 횡단구배 특성에 따라 교량의 좌측에 배수시설이 설치되어 있다.
