## 30. 내포교

### 30.1 시설물의 개요

본 시설물은 경상북도 영천시 북안면 내포리(상주영천고속도로 93.083~93.203km)에 위치한 교량으로서 총 연장 180.0m, 폭 24.5m, 왕복 4차로로 시공되어 있다.

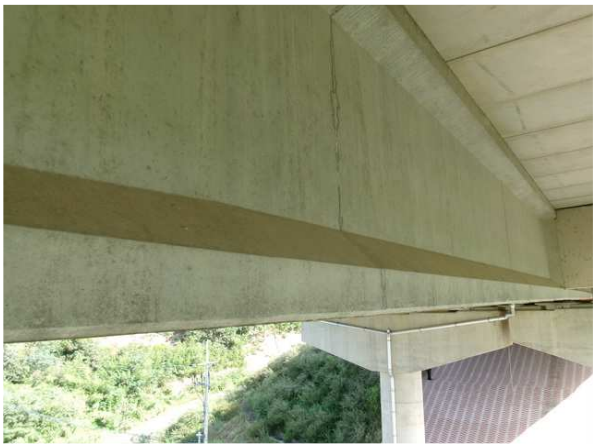
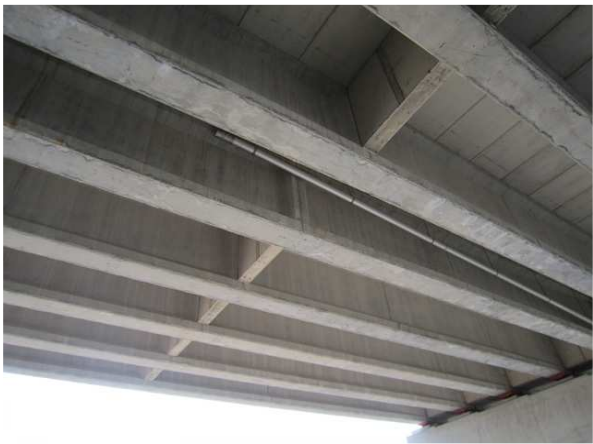
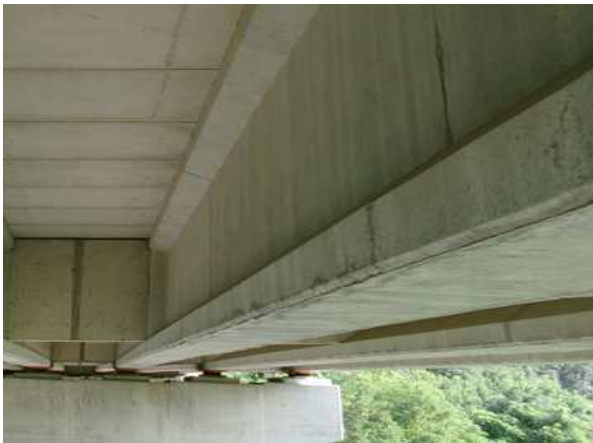
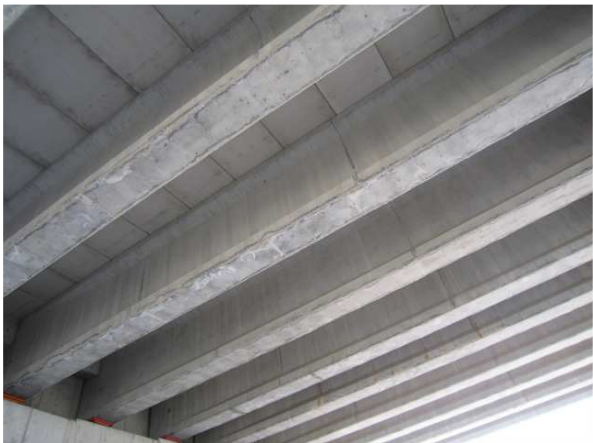
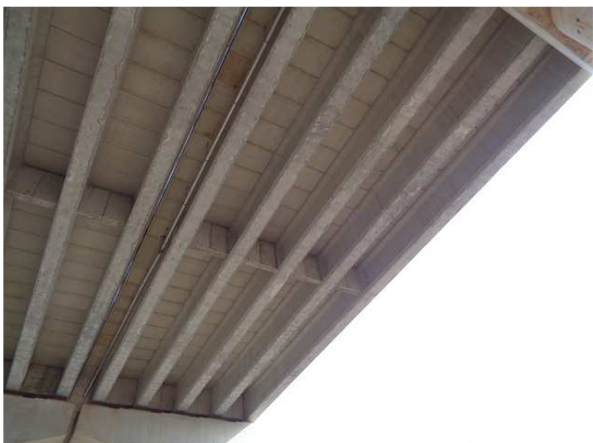
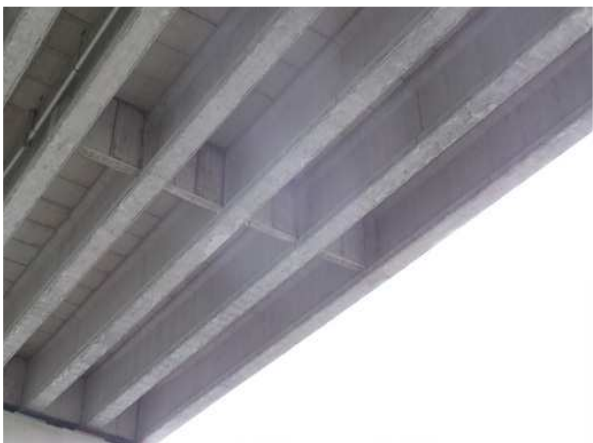
【사진 30.3.5】 거더 손상현황

- 거더에 대한 현장조사 결과, 손상이 없는 전반적으로 양호한 상태로 조사되었다.

- 거더는 기 손상이 없는 양호한 상태로 확인되었고, 금회 정밀안전점검 결과 기 점검과 동일한 상태로 확인되었다.

- 거더는 손상이 없는 양호한 상태로 확인되었고, 주기적인 점검을 통한 신규 손상의 발생여부 확인 등의 유지관리가 필요하다고 판단된다.

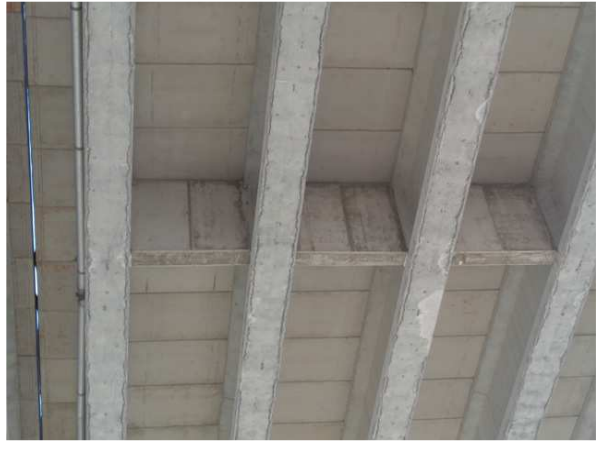
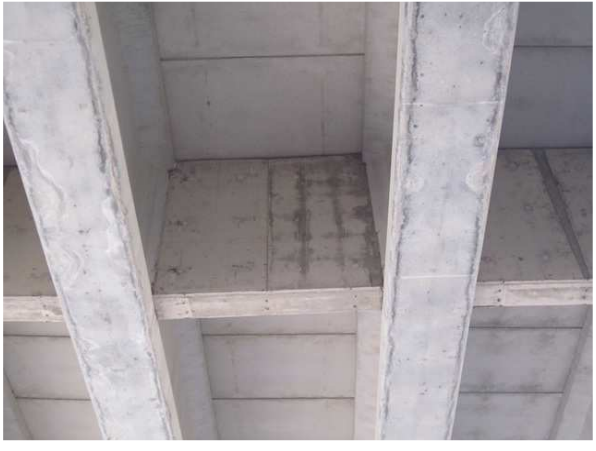
【사진 30.3.7】 가로보 손상현황

| 손상현황 | • S2 박리(0.2m×0.6m) | 손상현황 | • S2 박리(0.2m×0.6m) |
| 원 인 | • 시공미흡, 마감시 외부충격 | 원 인 | • 시공미흡, 마감시 외부충격 |

- 가로보에서 기존 손상인 박리가 확인 되었으며, 금회 점검에서 별도의 신규 손상은 조사되지 않았다.

| 조치방안 | • 단면보수 | 조치방안 | • 단면보수 |

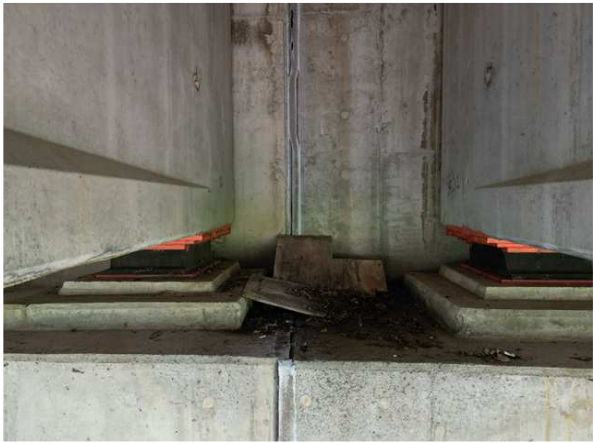
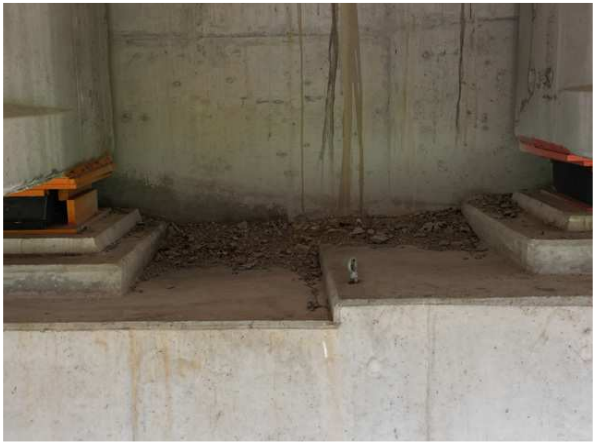
【사진 30.3.9】 교대 손상현황

| 손상현황 | • A1 균열(0.2mm/10.0m) | 손상현황 | • A1 균열(0.2mm/5.0m) |
| 원 인 | • 건조수축, 온도변화, 거푸집 조기탈거 등 | 원 인 | • 건조수축, 온도변화, 거푸집 조기탈거 등 |

- 교대에 조사된 균열0.3mm미만, 백태의 경우 건조수축 및 온도변화, 신축이음부 우수유입, 습기흡착 등에 의한 손상으로 유추되며, 조사된 손상은 구조적인 영향을 미치는 손상은 아니나 손상의 진전 방지 및 내구성확보 차원의 표면처리 등의 보수를 실시하는 것이 바람직하다.
- 조사된 누수흔적의 경우 우천시 신축이음부를 통한 하부 우수유입으로 인한 손상으로 구조적인 영향을 미치는 손상은 아니나 주기적인 점검을 통한 유지관리를 실시하고 지속적인 우수유입으로 인한 교량받침 부식, 교대 백태 등의 2차 손상이 발생할 경우 적절한 조치를 실시하는 것이 바람직하다.
- 조사된 실란트 손상의 경우 공용기간증가, 시공초기 침하 등에 의한 손상으로 유추되며, 구조적인 영향을 미치는 손상은 아니나 손상에 대한 실란트 재시공 등의 보수를 실시하고 손상의 재발생 여부를 확인하는 유지관리가 필요하다고 판단된다.
- 조사된 이물질퇴적의 경우 시공초기 청소 미흡 등에 의한 손상으로 정비 등의 조치를 취하는 것이 바람직하다.
- 법면 보호블럭 침하는 시공시 다짐불량에 의한 것으로 판단되며, 주의관찰 후 손상의 진전시 적절한 조치를 취하는 것이 바람직하다.

| 조치방안 | • 표면처리 | 조치방안 | • 표면처리 |

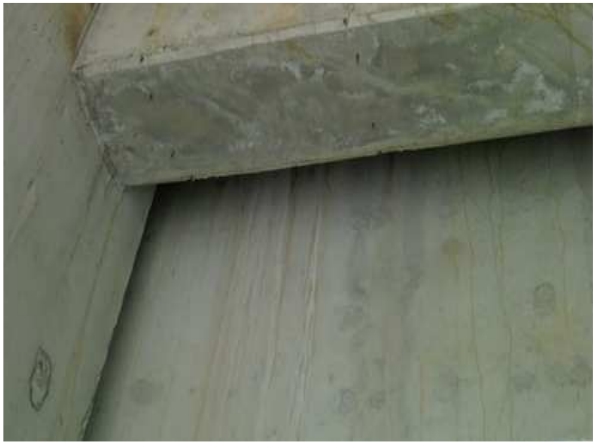
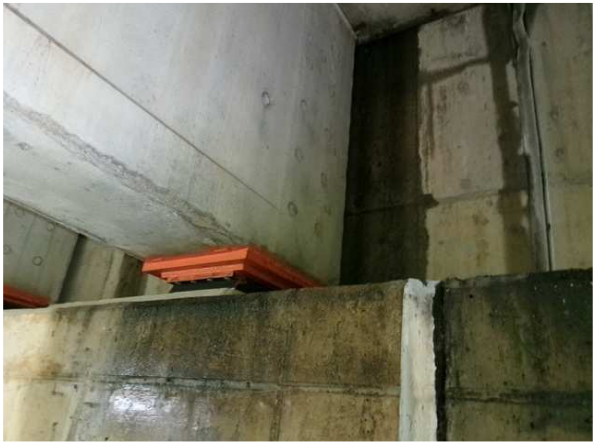
【사진 30.3.9】 교대 손상현황(계속)

| 손상현황 | • A1 실란트 손상(L=4.0m) | 손상현황 | • A1 실란트 손상(L=4.0m) |
| 원 인 | • 공용기간 증가, 시공초기 침하 등 | 원 인 | • 공용기간 증가, 시공초기 침하 등 |

| 조치방안 | • 실란트 재시공 | 조치방안 | • 실란트 재시공 |

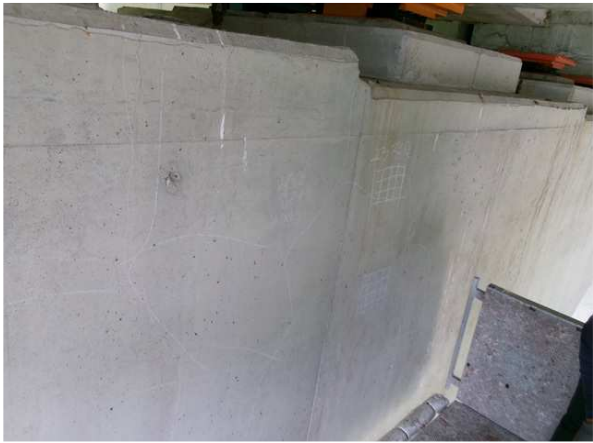
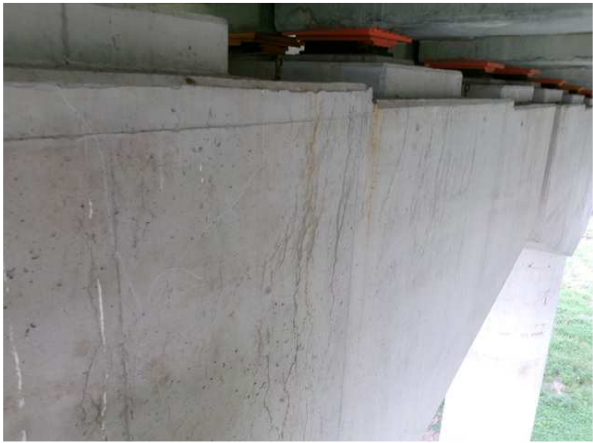
【사진 30.3.11】 교각 손상현황

| 손상현황 | • P1 표면박리(5.0m×1.5m) | 손상현황 | • P1 표면박리(5.0m×1.5m) |
| 원 인 | • 건조수축, 온도변화, 거푸집 조기탈거 등 | 원 인 | • 건조수축, 온도변화, 거푸집 조기탈거 등 |

- 교각 코핑부에 발생한 망상균열, 표면박리의 경우 건조수축, 온도변화, 거푸집조기탈거 등의 복합적인 원인에 의한 비구조적인 손상으로서 부재의 내구성 확보 차원의 표면처리, 단면보수 등의 조치가 요구된다.

| 조치방안 | • 단면보수 | 조치방안 | • 단면보수 |

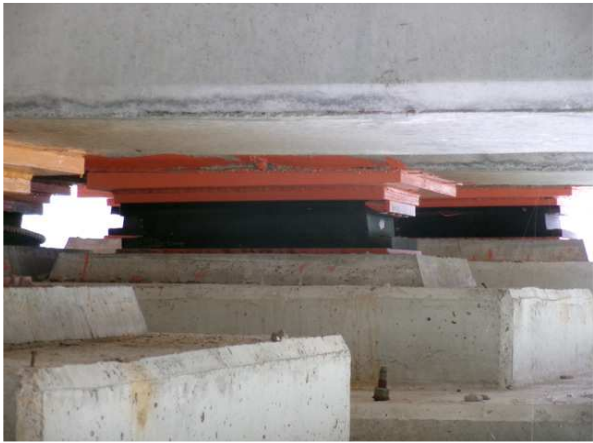
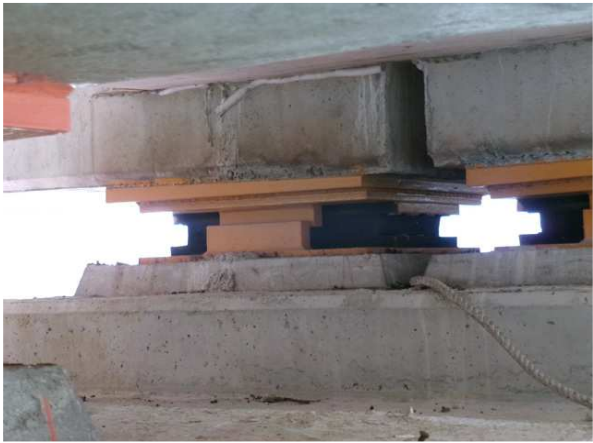
【사진 30.3.13】 교량받침 손상현황

| 손상현황 | • A2-sh3 스톱퍼 간섭(1EA) | 손상현황 | • A2-sh3 스톱퍼 간섭(1EA) |
| 원 인 | • 시공미흡, 장기공용 등 | 원 인 | • 시공미흡, 장기공용 등 |

- 교량받침에서 조사된 스토퍼 간섭의 경우 시공미흡, 장기공용 등에 의한 손상으로 유추되며, 발생한 손상으로 인해 현재 무수축몰탈 및 받침콘크리트 등 주변부재에 손상이 발생하지 않은 것으로 확인되었다. 추후 주기적인 점검을 통한 주의관찰 후 손상의 추가 발생시 프리셋팅 등적절한 조치를 취하는 것이 바람직하다.

| 조치방안 | • 주의관찰 | 조치방안 | • 주의관찰 |

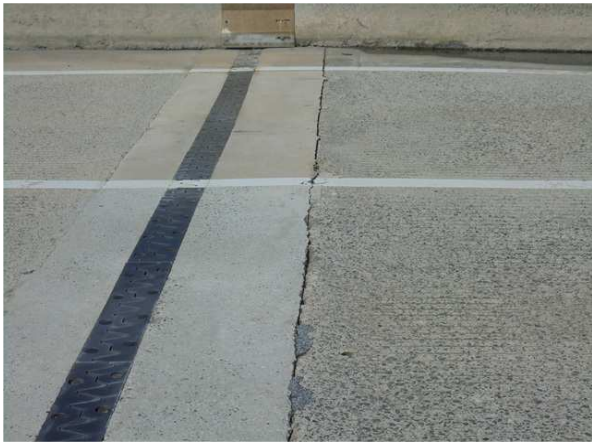
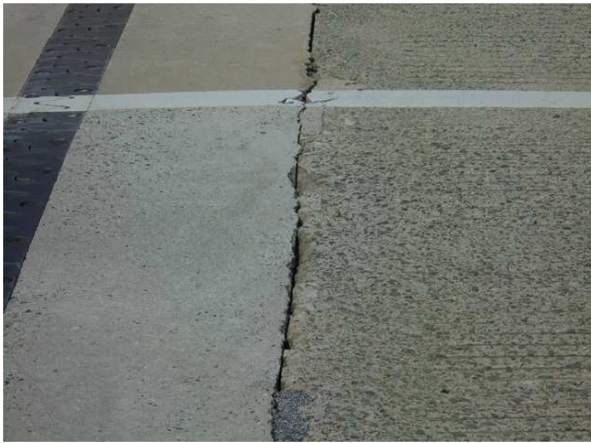
【사진 30.3.17】 신축이음장치 손상현황

| 손상현황 | • A1 후타재 박락(0.1m×2.0m) | 손상현황 | • A1 후타재 박락(0.1m×2.0m) |
| 원 인 | • 장기공용, 차량윤하중, 외부충격 등 | 원 인 | • 장기공용, 차량윤하중, 외부충격 등 |

- 신축이음에 발생한 후타재 균열, 후타재 박락의 손상은 장기공용, 건조수축, 차량 통행하중 및 외부충격 등으로 인한 손상으로 유추되며, 점검시기에 차량의 통행에 영향을 미칠만한 손상은 아니나 내구성 확보 차원의 표면처리, 단면보수 등의 보수를 실시하는 것이 바람직하다.

| 조치방안 | • 단면보수 | 조치방안 | • 단면보수 |

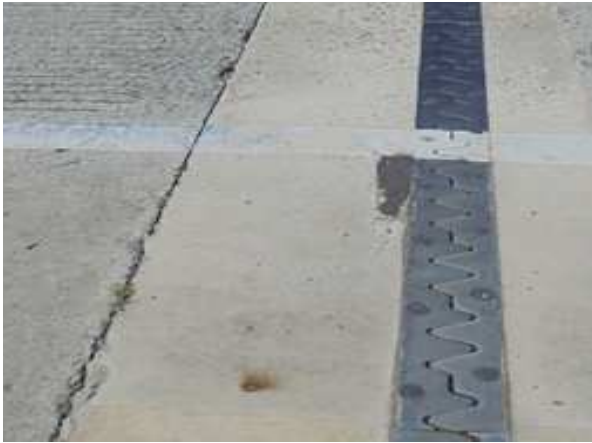
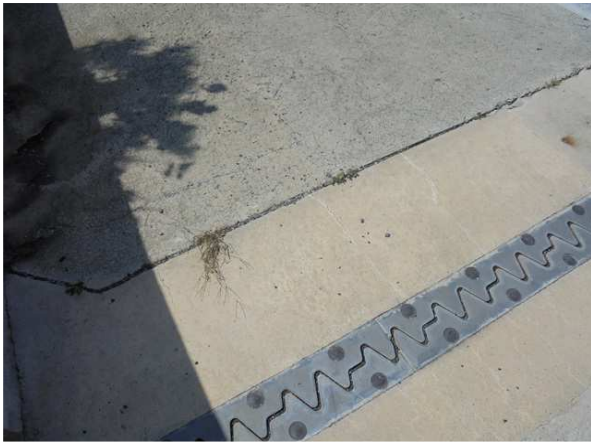
| 손상현황 | • A2 후타재 균열(0.1mm/0.3m) | 손상현황 | • A2 후타재 균열(0.1mm/0.3m) |
| 원 인 | • 장기공용, 열화, 건조수축 등 | 원 인 | • 장기공용, 열화, 건조수축 등 |

| 조치방안 | • 표면처리 | 조치방안 | • 표면처리 |

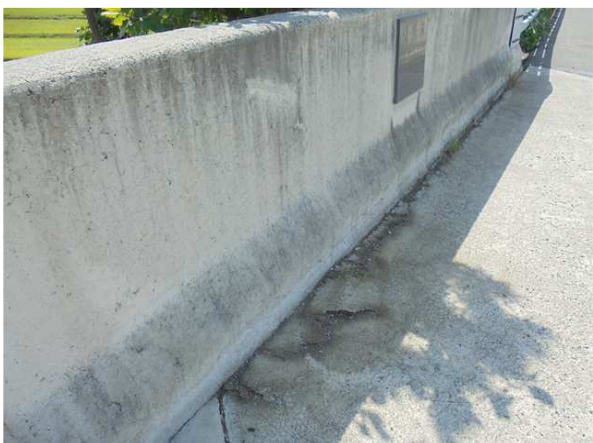
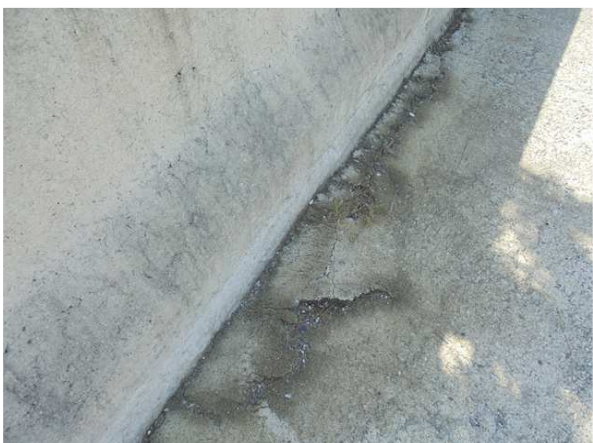
【사진 30.3.20】 교면포장 손상현황

| 손상현황 | • S1 후타재 접속부 이격(8.0m) | 손상현황 | • S1 후타재 접속부 이격(8.0m) |
| 원 인 | • 시공 초기침하, 마감미흡 등 | 원 인 | • 시공 초기침하, 마감미흡 등 |

- 교면포장에서 발생한 접속도로 파손의 경우 장기공용, 중차량 반복통행 등에 의한 손상유추되며, 갓길측에 발생하여, 현재 차량에 주행성에 영향을 미치는 손상은 아니나 반복적인 동결융해로 인한 손상의 진전을 방지하기 위하여 내구성확보 차원의 단면보수 등의 보수를 실시하는 것이 바람직하다.
- 조사된 후타재 접속부 이격의 경우 시공 초기침하, 마감미흡 등에 의한 손상으로 유추되며, 현재 차량의 주행성에 커다란 영향을 미치는 손상은 아니나 지속적인 우수유입에 의한 이물질퇴적, 차량통행으로 인한 반복윤하중, 외부충격 등 복합적인 원인으로 2차손상 발생여부를 방지하고 내구성확보 차원의 실란트 시공 등의 보수를 실시하는 것이 바람직하다.

| 조치방안 | • 실란트 시공 | 조치방안 | • 실란트 시공 |

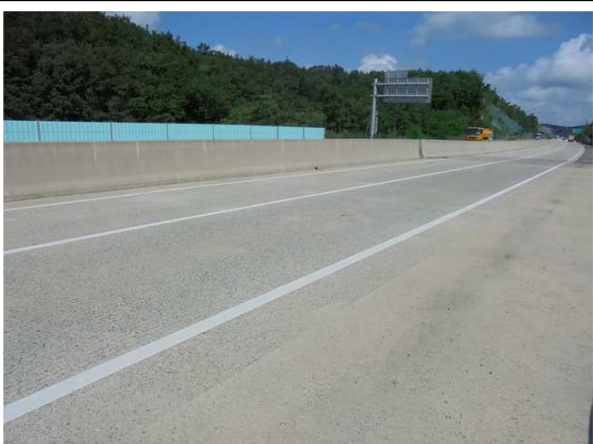
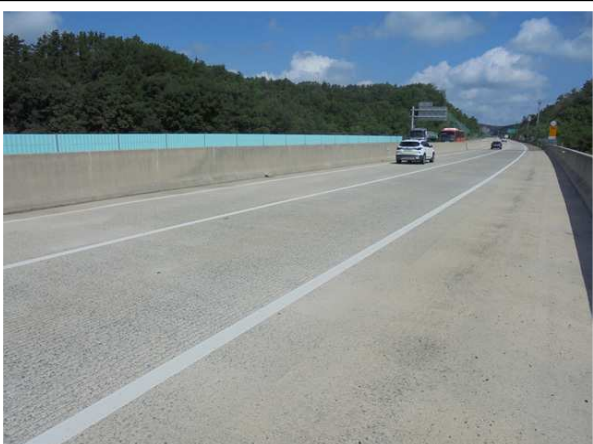
| 손상현황 | • S2 접속도로 파손(0.2m×2.0m) | 손상현황 | • S2 접속도로 파손(0.2m×2.0m) |
| 원 인 | • 장기공용, 중차량 반복통행 등 | 원 인 | • 장기공용, 중차량 반복통행 등 |

| 조치방안 | • 단면보수 | 조치방안 | • 단면보수 |

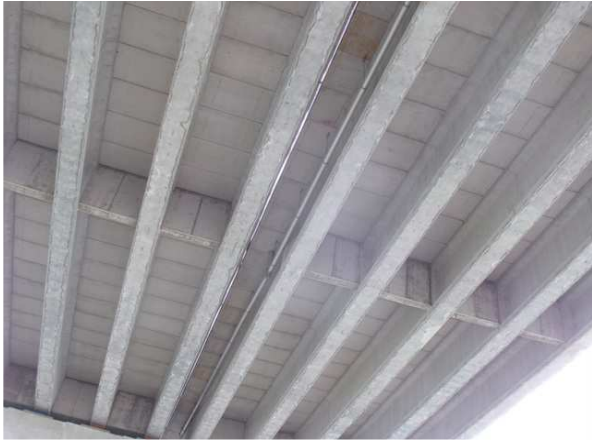
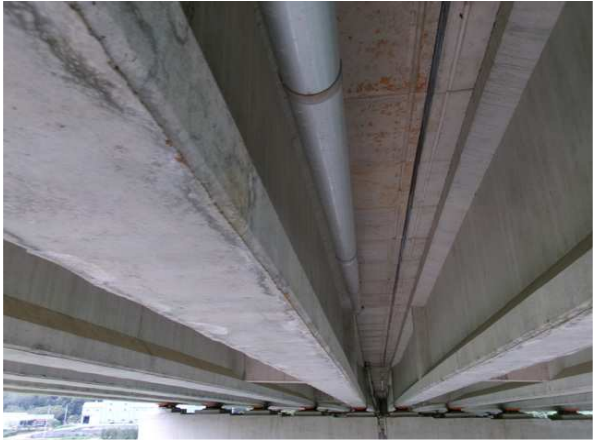
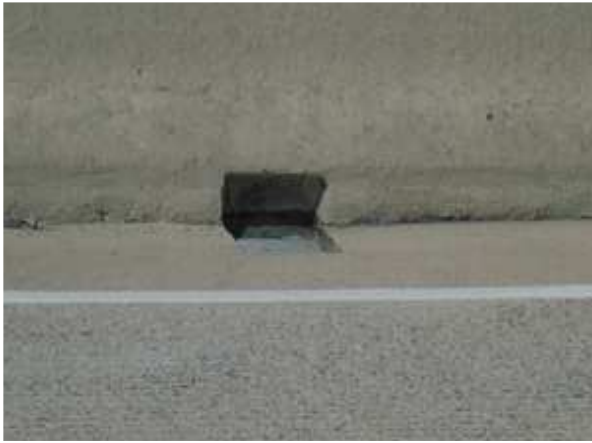
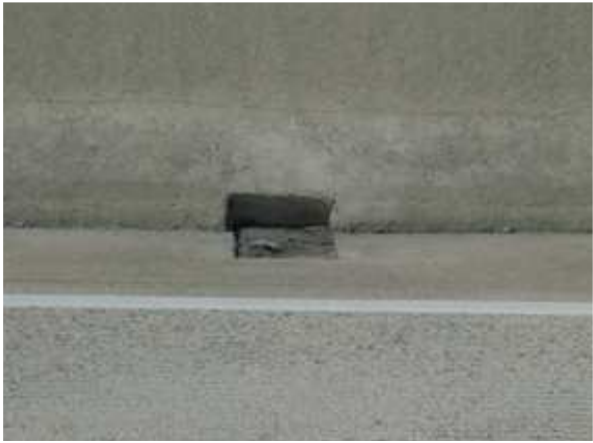
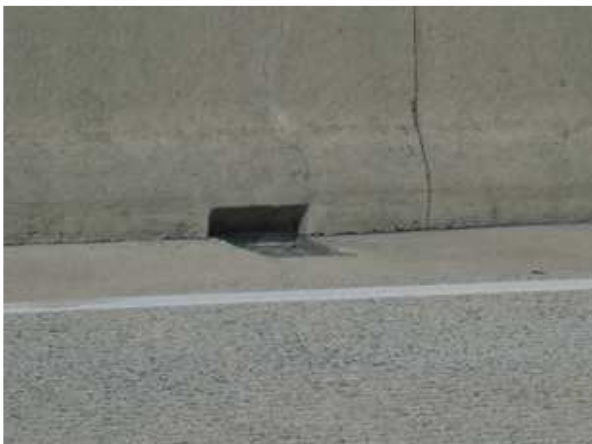
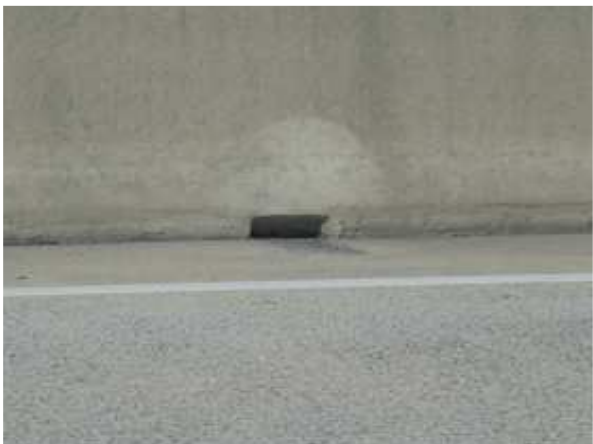
【사진 30.3.22】 배수시설 손상현황

| 손상현황 | • 상태현황 | 손상현황 | • 상태현황 |

- 배수시설은 기존 손상이 없는 양호한 상태이며, 금회 점검에서 신규 손상은 확인되지 않았다.

- 배수구 및 배수관의 경우 현재 손상이 없는 양호한 상태로, 배수시설의 경우 구조물의 원활한 배수기능 확보를 위한 주기적인 정비가 필요할 것으로 판단된다.

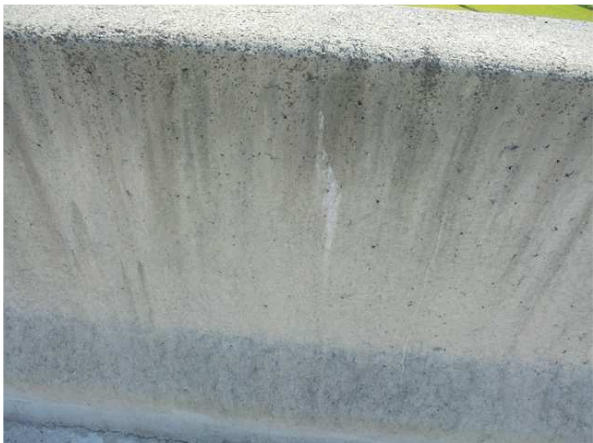
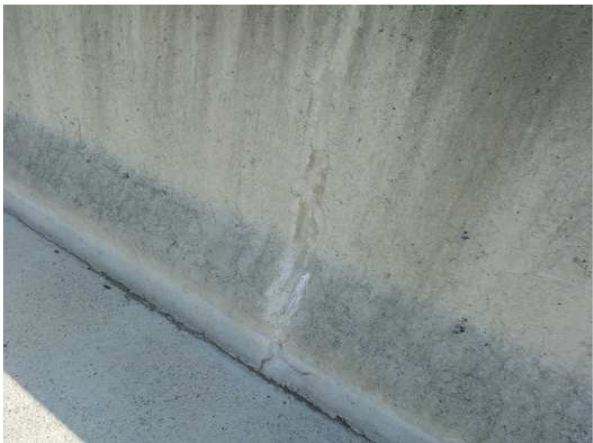
| 손상현황 | • S2 백태(0.2m×1.0m) | 손상현황 | • S2 백태(0.2m×1.0m) |
| 원 인 | • 습기흡착, 우수유입 등 | 원 인 | • 습기흡착, 우수유입 등 |

- 방호벽에 발생한 균열(0.3mm이상)의 경우 초기 건조수축, 공용기간 증가 등에 의한 손상으로 구조물의 내구성에 영향을 미칠만한 수준은 아니나, 손상의 진전 방지를 위한 주입보수 등의 조치를 취하는 것이 바람직 할 것으로 판단된다.
- 방호벽에 발생한 백태는 손상부 우수유입, 습기흡착 등에 의한 손상으로 구조물의 내구성에 영향을 미칠만한 수준은 아니나, 손상의 진전 방지를 위한 표면처리 등의 조치를 취하는 것이 바람직 할 것으로 판단된다.

| 조치방안 | • 표면처리 | 조치방안 | • 표면처리 |

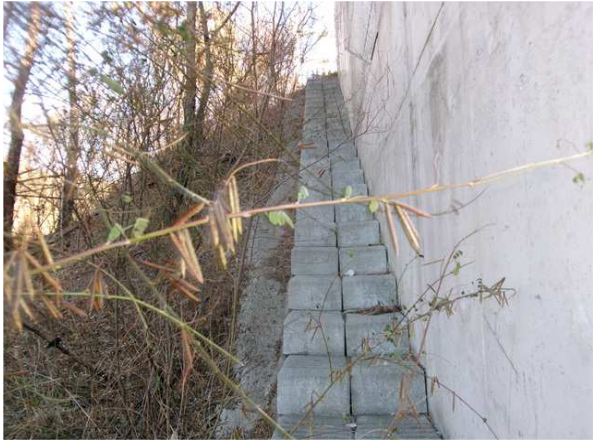
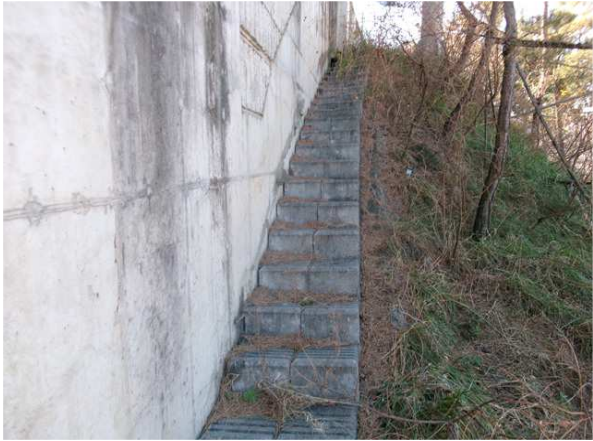
【사진 30.3.26】 교량 점검시설 손상현황

| 손상현황 | • 상태현황 | 손상현황 | • 상태현황 |

- 기존 점검에서 손상이 없는 양호한 상태로 확인되었으며, 금회 점검에서도 전반적으로 양호한 상태로 조사되었다.

- 점검시설은 현재 손상이 없는 양호한 상태로 조사되었으나, 점검계단 주변에 식생이 산재하고 있는 상태로 확인되었다. 원활한 점검을 위하여, 주기적인 정비를 실시하고, 지속적인 점검을 통한 유지관리를 실시하는 것이 바람직하다고 판단된다.

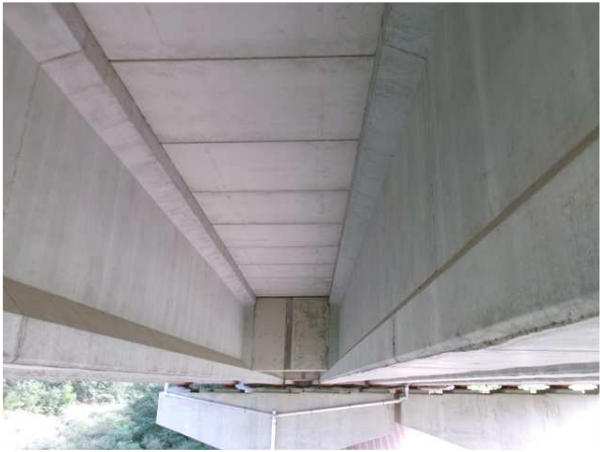
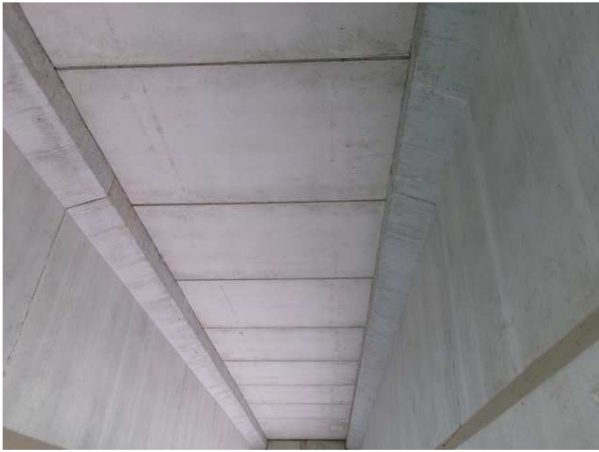
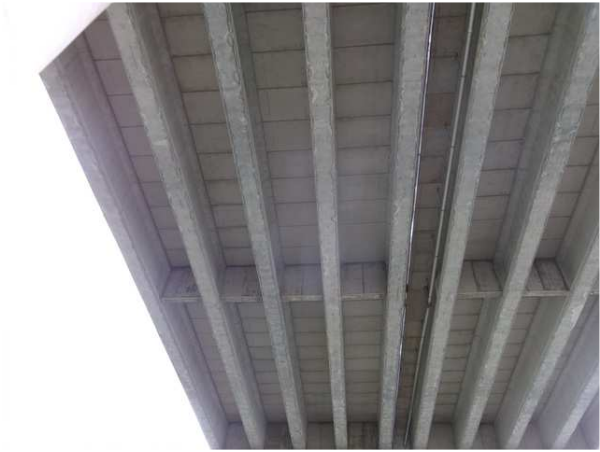
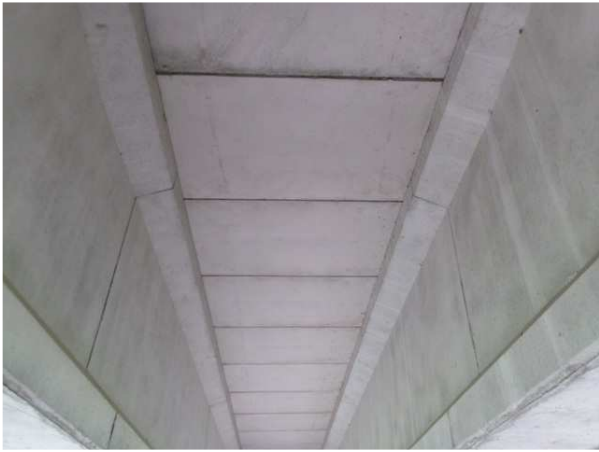
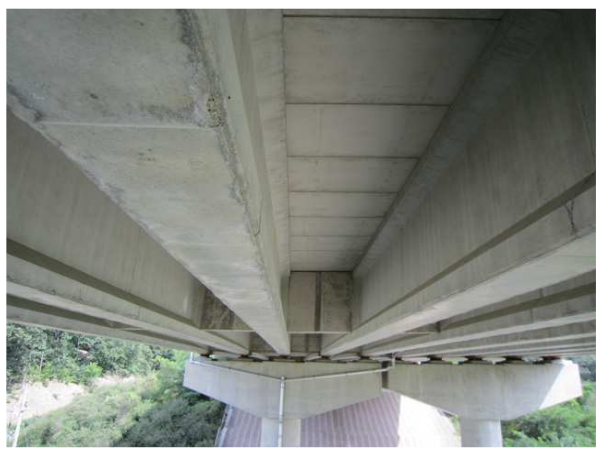
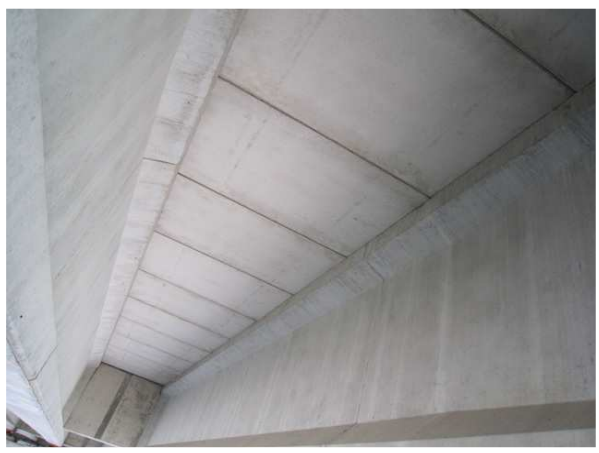
【사진 30.3.28】 바닥판하면 손상현황

| 손상현황 | • 상태현황 | 손상현황 | • 상태현황 |

- 기존 손상이 없는 양호한 상태로 확인되었으며, 금회 점검에서 신규 손상은 확인되지 않았다.

- 바닥판하면 외관조사 결과, 현재 손상이 없는 양호한 상태이나, 주기적인 점검을 통한 신규 손상의 발생여부 확인 등의 유지관리를 실시하는 것이 바람직하다.

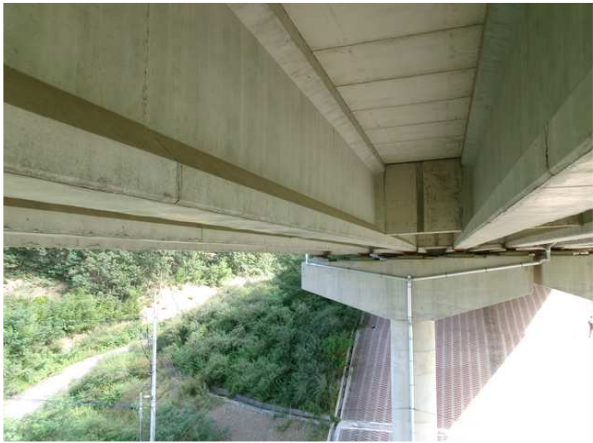
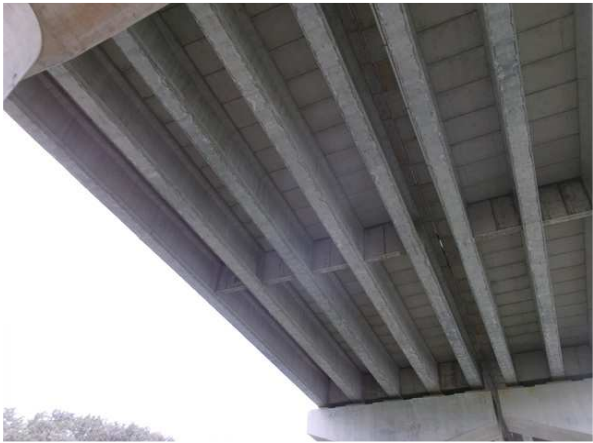
| 손상현황 | • S4-G5 파손(0.5m×0.2m) | 손상현황 | • S4-G5 파손(0.5m×0.2m) |
| 원 인 | • 외부충격 등 | 원 인 | • 외부충격 등 |

- 거더에서 조사된 파손의 경우 외부충격에 의한 손상으로 판단되며, 구조적인 영향을 미치는 손상은 아니나 내구성확보 차원의 단면보수 등의 보수를 실시하는 것이 바람직하다.

| 조치방안 | • 단면보수 | 조치방안 | • 단면보수 |

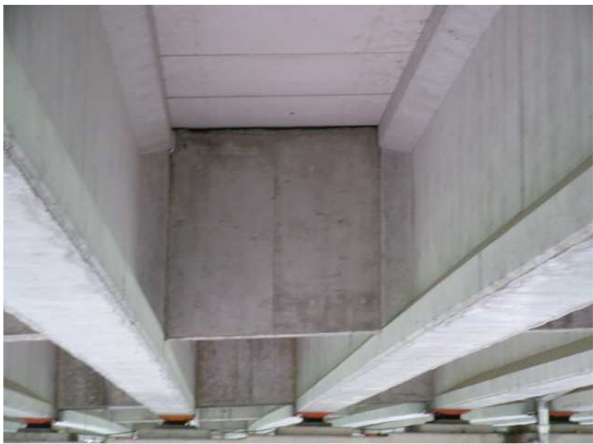
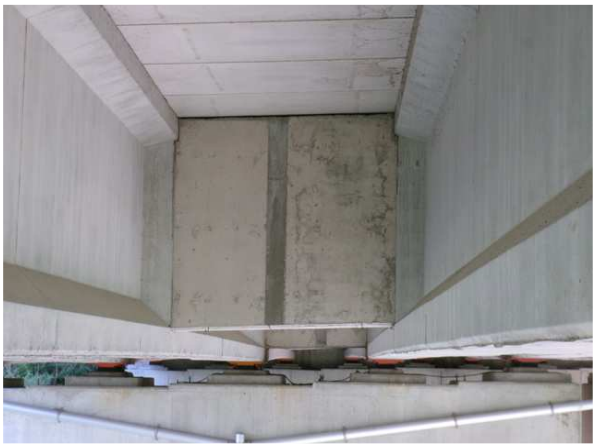
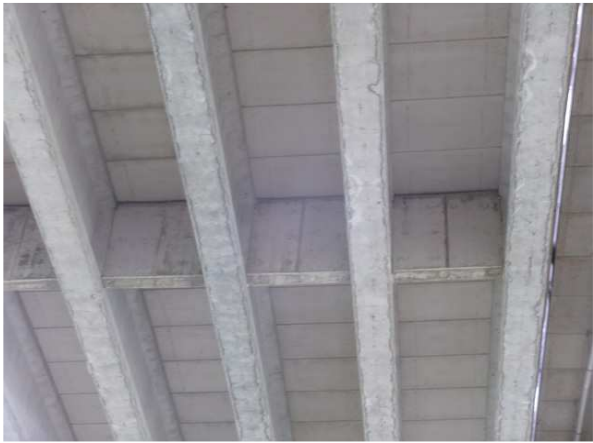
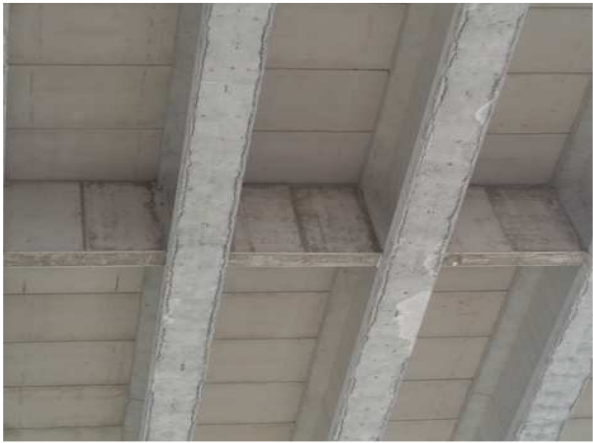
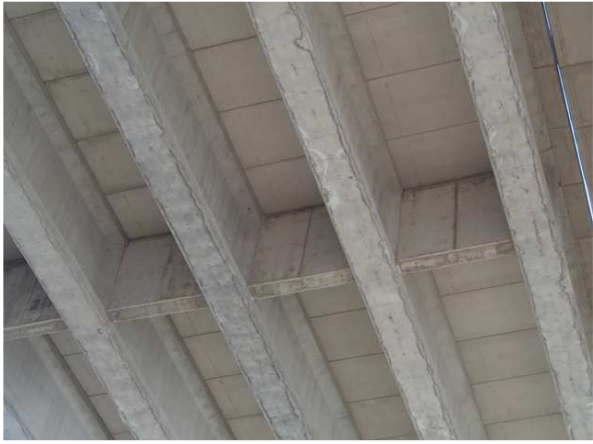
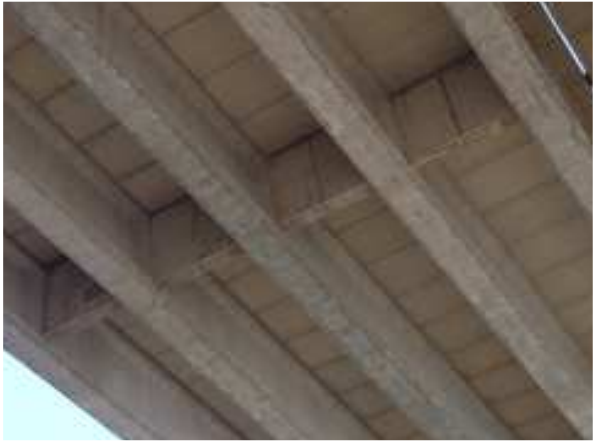
【사진 30.3.32】 가로보 손상현황

| 손상현황 | • 상태현황 | 손상현황 | • 상태현황 |

- 기존 손상이 없는 양호한 상태로 확인되었으며, 금회 점검에서 신규 손상은 확인되지 않았다.

- 가로보는 현재 손상이 없는 양호한 상태이나, 주기적인 점검을 통한 신규 손상의 발생여부 확인 등의 유지관리를 실시하는 것이 바람직하다.

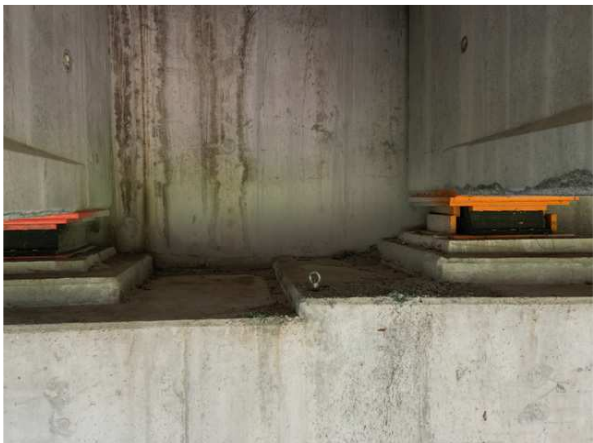
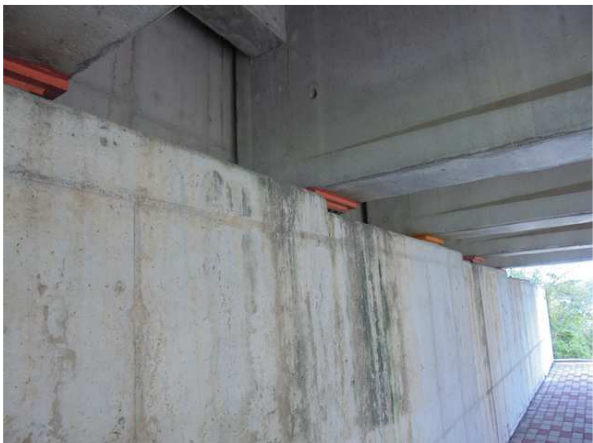
| 손상현황 | • A1 페콘크리트 퇴적(0.5m×1.0m) | 손상현황 | • A2 누수흔적(0.1m×2.0m) |
| 원 인 | • 시공초기 청소미흡 등 | 원 인 | • 신축이음부 누수 등 |

| 조치방안 | • 정비 | 조치방안 | • 주의관찰 |

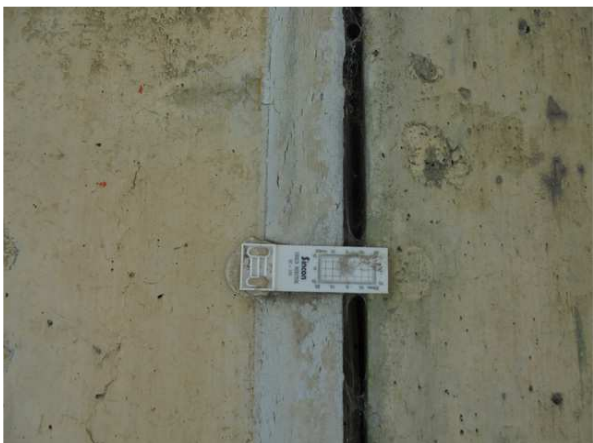
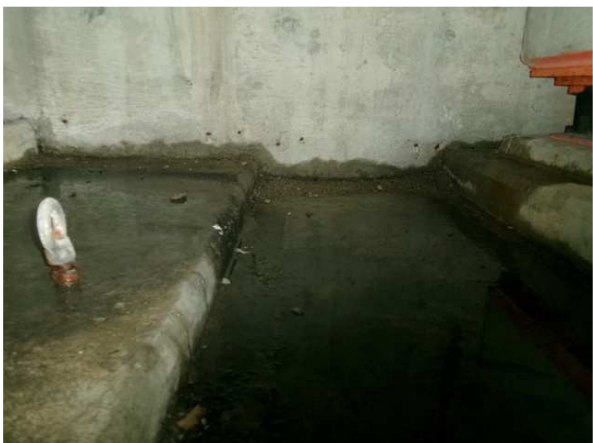
| 손상현황 | • A2 실란트 이격(L=2.0m) | 손상현황 | • A2 체수(1.0m×1.0m) |
| 원 인 | • 시공초기 침하, 지반 다짐미흡 등 | 원 인 | • 신축이음부 누수 등 |

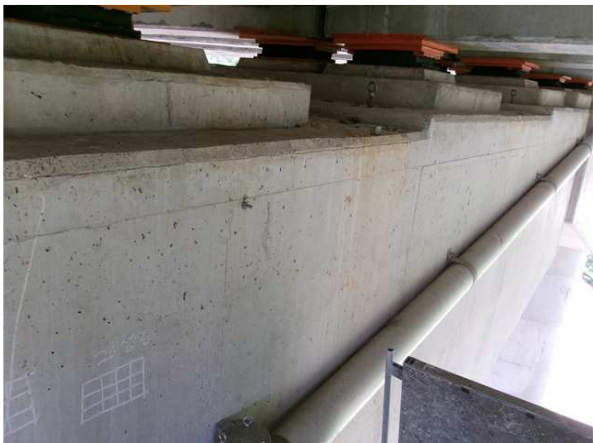
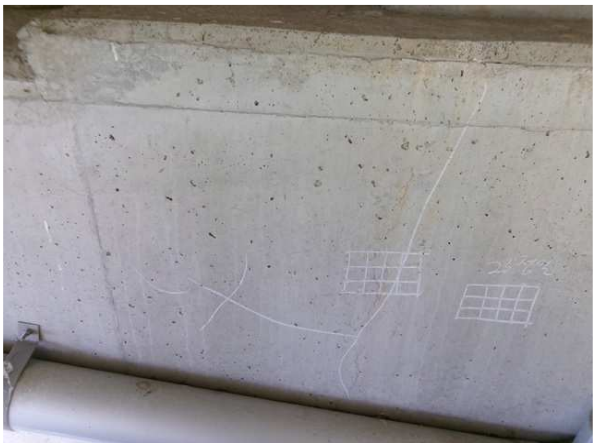
| 손상현황 | • P1 코핑부 균열(0.2mm/2.0m) | 손상현황 | • P1 코핑부 균열(0.2mm/2.0m) |
| 원 인 | • 건조수축, 온도변화, 거푸집 조기탈거 등 | 원 인 | • 건조수축, 온도변화, 거푸집 조기탈거 등 |

- 교각에 발생한 균열(0.3mm미만), 망상균열의 경우 건조수축 및 온도변화 등에 의한 손상으로 추정되며, 발생한 손상부의 구조적인 영향을 미치는 손상은 아니나 내구성확보 차원의 표면보수 등의 보수를 실시하는 것이 바람직하다.
- 조사된 표면박리의 경우 다짐미흡, 표면열화 등 복합적인 요인에 의한 손상으로 추정되며, 발생한 손상은 구조적인 영향을 미치는 손상은 아니나 내구성확보 차원의 단면보수 등의 보수를 실시하는 것이 바람직하다.

| 조치방안 | • 표면처리 | 조치방안 | • 표면처리 |

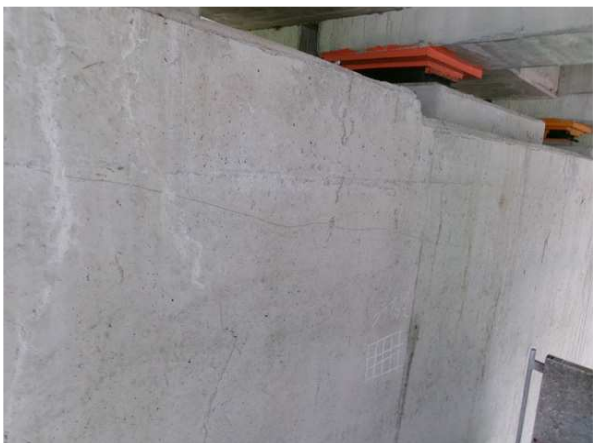
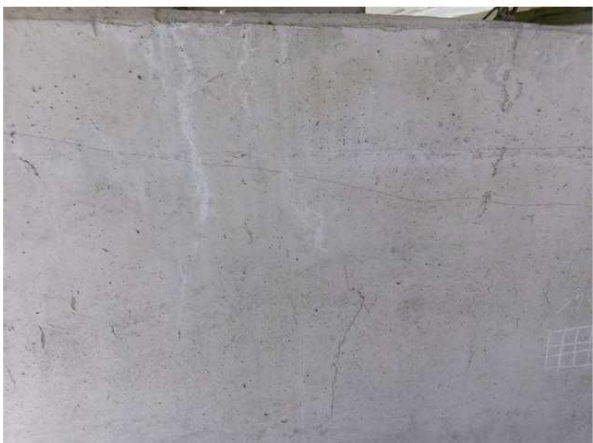
| 손상현황 | • P1 망상균열(8.0m×2.0m) | 손상현황 | • P1 망상균열(8.0m×2.0m) |
| 원 인 | • 건조수축, 온도변화, 거푸집 조기탈거 등 | 원 인 | • 건조수축, 온도변화, 거푸집 조기탈거 등 |

| 조치방안 | • 표면처리 | 조치방안 | • 표면처리 |

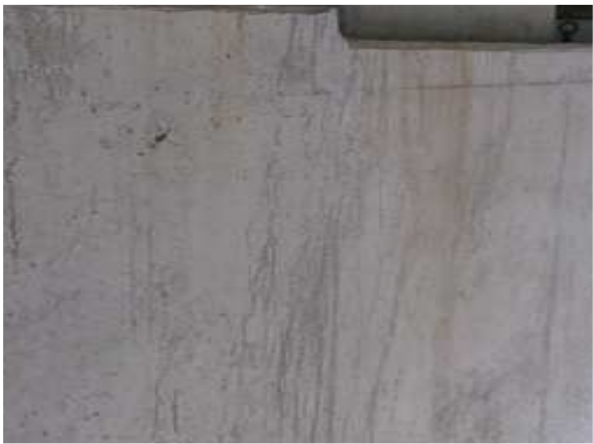
| 손상현황 | • P2 표면박리(1.0m×2.0m) | 손상현황 | • P2 표면박리(1.0m×2.0m) |
| 원 인 | • 다짐불량, 표면열화 등 | 원 인 | • 다짐불량, 표면열화 등 |

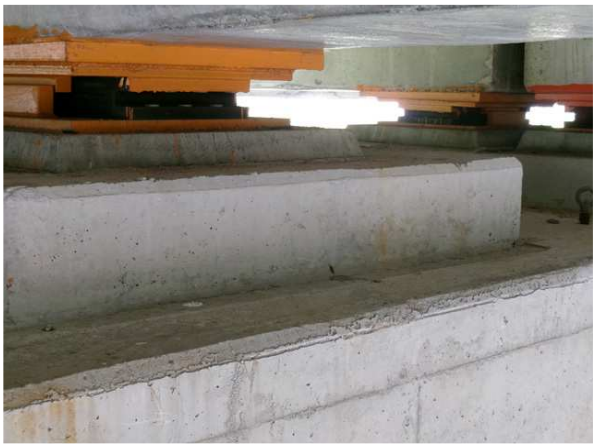
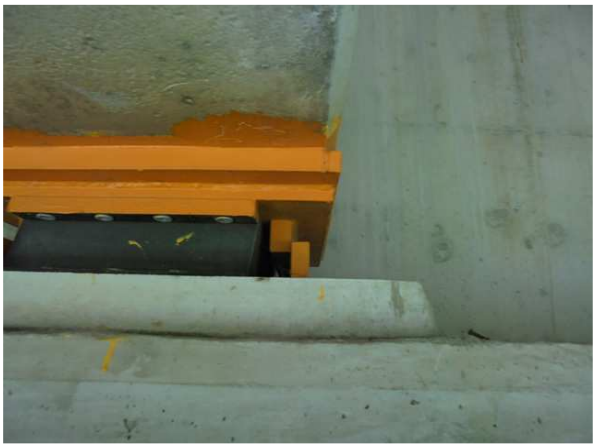
【사진 30.3.38】 교량받침 손상현황

| 손상현황 | • P2-Sh3 받침 콘크리트 균열(0.1mm/0.3m) | 손상현황 | • A2-sh3 스톱퍼 간섭(1EA) |
| 원 인 | • 건조수축, 온도변화 등 | 원 인 | • 시공미흡, 장기공용 등 |

- 교량받침에서 조사된 스톱퍼 간섭의 경우 시공미흡, 장기공용 등에 의한 손상으로 유추되며, 발생한 손상으로 인해 현재 무수축물탈 및 받침콘크리트 등 주변부재에 손상이 발생하지 않은 것으로 확인되었다. 추후 주기적인 점검을 통한 주의관찰 후 손상의 추가 발생시 프리셋팅 등적절한 조치를 취하는 것이 바람직하다.
- 조사된 받침콘크리트 균열(0.3mm미만)의 경우 경미한 표면균열로 건조수축 및 온도변화 등에 의한 손상으로 추정되며, 내구성확보 차원의 표면처리 등의 보수가 필요하다.

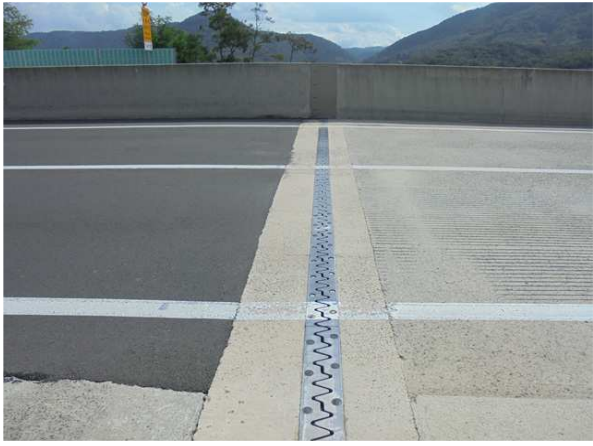
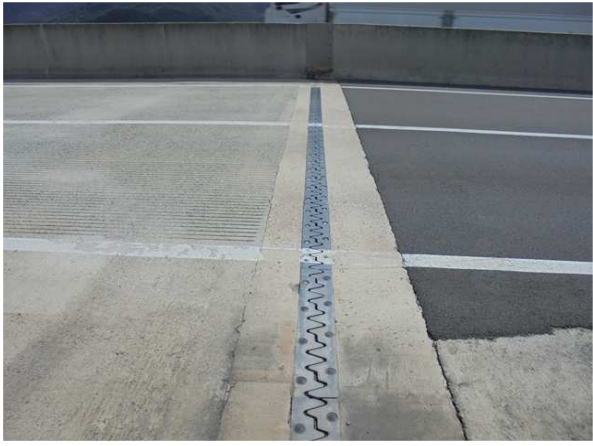
| 손상현황 | • A1 본체 상태현황 | 손상현황 | • A2 본체 상태현황 |

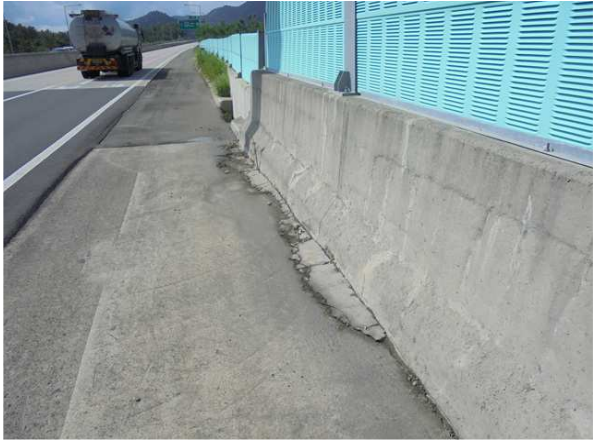
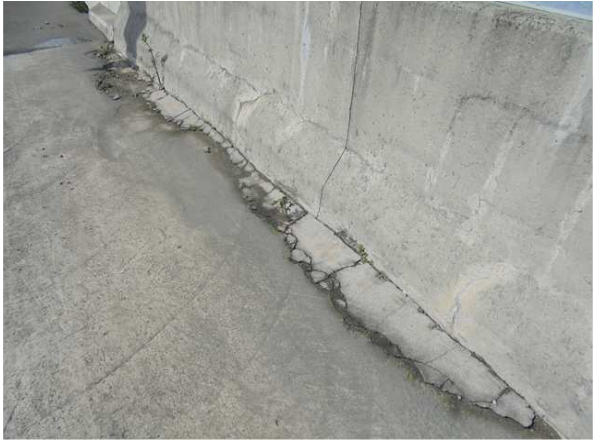
| 손상현황 | • S4 접속 슬래브 파손(4.0m×0.3m) | 손상현황 | • S4 접속 슬래브 파손(4.0m×0.3m) |
| 원 인 | • 시공초기 침하, 마감미흡 등 | 원 인 | • 시공초기 침하, 마감미흡 등 |

- 교면포장에 조사된 포장 망상균열은 장기공용, 건조수축, 중차량 반복통행 등의 복합적인 원인으로 인한 손상으로 판단되며, 차량의 주행성 확보를 위해 표면처리 등의 조치가 필요하다고 판단된다.
- 조사된 접속 슬래브 파손의 경우 시공초기 침하, 마감미흡 등에 의한 손상으로 유추되며, 차량의 주행성에 영향을 미치는 손상은 아니나 내구성확보 차원의 단면보수 등의 보수를 실시하는 것이 바람직하다.

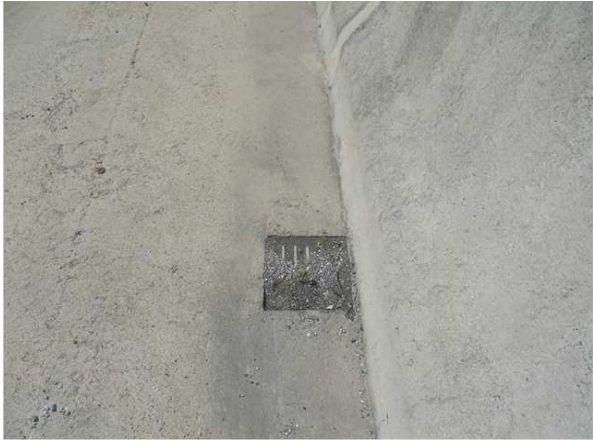
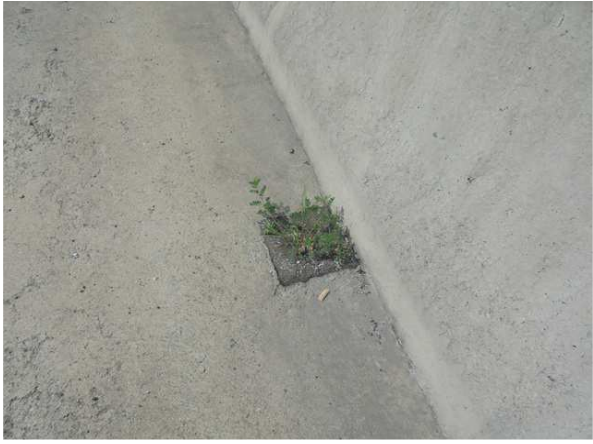
| 손상현황 | • S1 배수구 막힘(1EA) | 손상현황 | • S2 배수구 막힘(1EA) |
| 원 인 | • 장기공용 등 | 원 인 | • 장기공용 등 |

- 배수시설에서 조사된 배수구 막힘은 장기공용 등에 의한 손상으로 배수시설의 원활한 배수 기능을 위해 정기적인 청소가 필요하다고 판단된다.

| 조치방안 | • 정비 | 조치방안 | • 정비 |

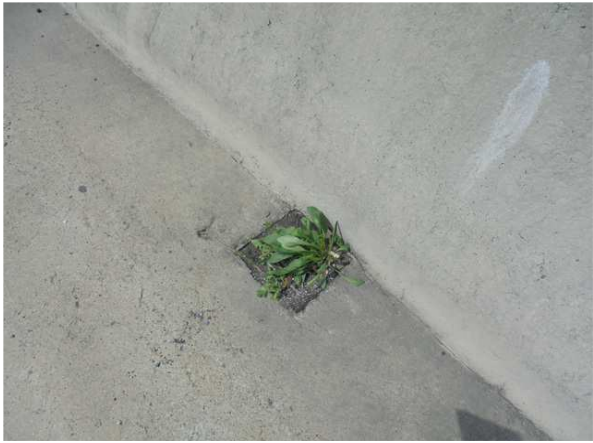
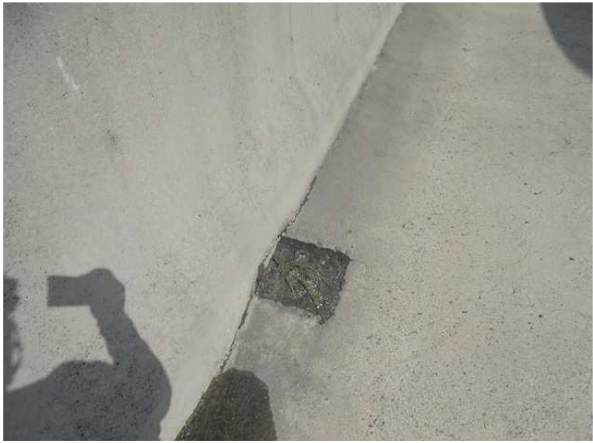
| 손상현황 | • S3 배수구 막힘(1EA) | 손상현황 | • S3 배수구 막힘(1EA) |
| 원 인 | • 장기공용 등 | 원 인 | • 장기공용 등 |

| 조치방안 | • 정비 | 조치방안 | • 정비 |

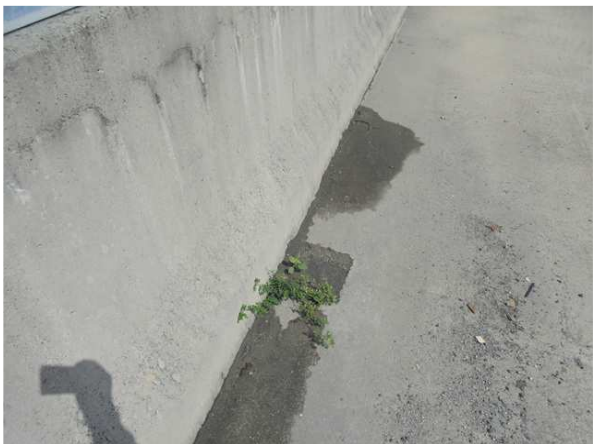
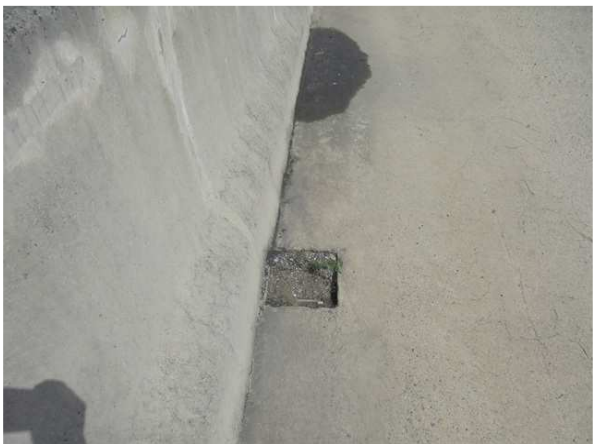
| 손상현황 | • S4 배수구 막힘(1EA) | 손상현황 | • S4 배수구 막힘(1EA) |
| 원 인 | • 장기공용 등 | 원 인 | • 장기공용 등 |

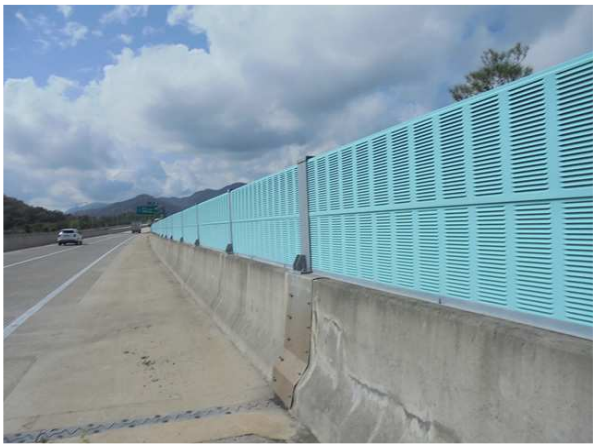
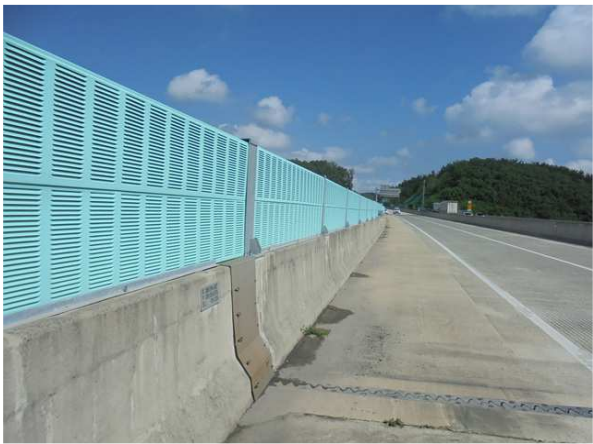
| 손상현황 | • 방호벽 및 증분대 상태현황 | 손상현황 | • 방호벽 및 증분대 상태현황 |

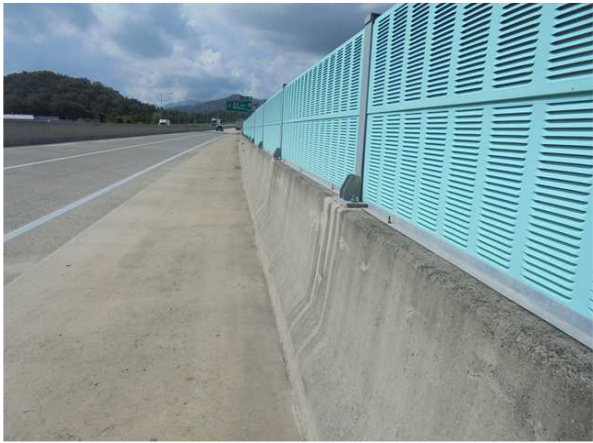
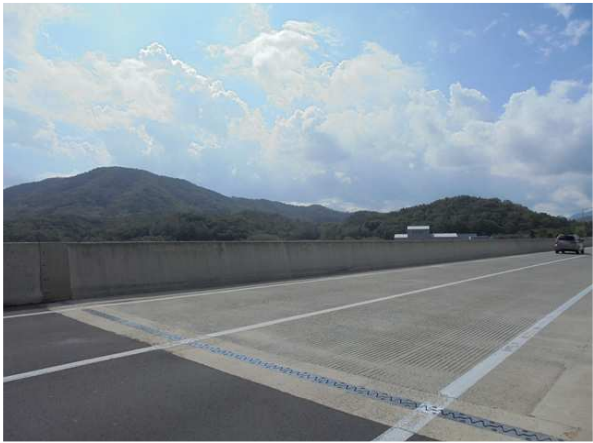
| 손상현황 | • 방호벽 및 증분대 상태현황 | 손상현황 | • 방호벽 및 증분대 상태현황 |

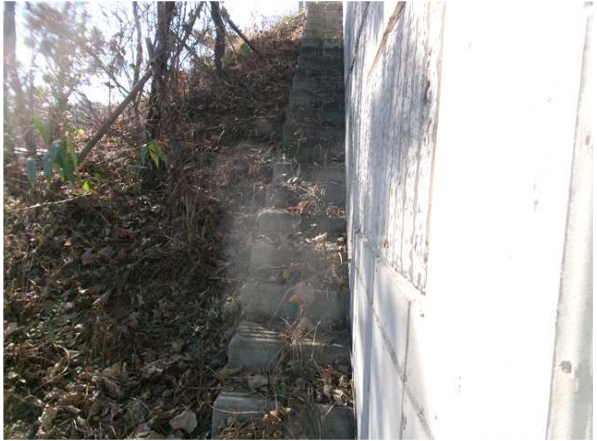
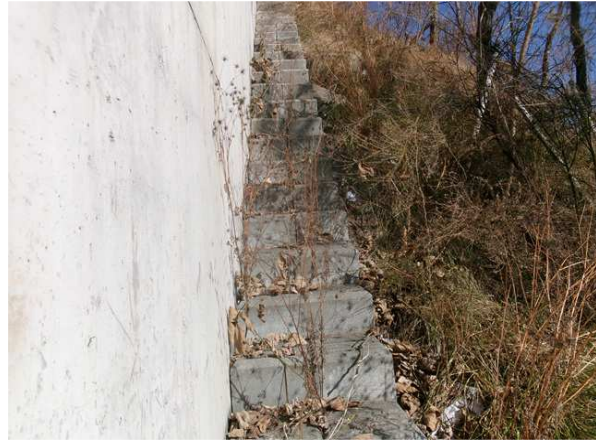
【사진 30.3.51】 교량 점검시설 손상현황

| 손상현황 | • 상태현황 | 손상현황 | • 상태현황 |

- 점검시설은 현재 손상이 없는 양호한 상태로 조사되었으나, 점검계단 주변에 식생이 산재하고 있는 상태로 확인되었다. 원활한 점검을 위하여, 주기적인 정비를 실시하고, 지속적인 점검을 통한 유지관리를 실시하는 것이 바람직하다고 판단된다.

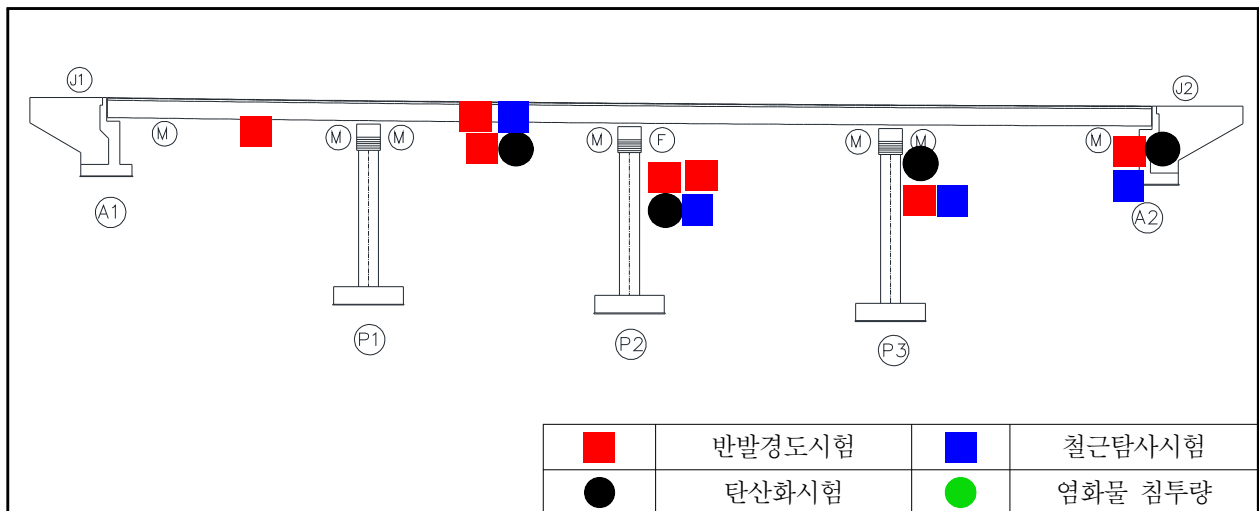
【그림 30.4.2】 영천방향 콘크리트 내구성조사 위치도

측정결과, 상부구조 탄산화깊이는 1.0mm, 하부구조 탄산화깊이는 5.0mm로 측정되었으며, 잔여깊이가 30mm이상을 확보하고, 세부지침 지침기준 "a"로 평가 되어 탄산화에 따른 철근의 부식발생 영향은 없는 것으로 판단된다.
