## 30. 내포교

### 30.1 시설물의 개요

본 시설물은 경상북도 영천시 북안면 내포리(상주영천고속도로 93.083~93.203km)에 위치한 교량으로서 총 연장 180.0m, 폭 24.5m, 왕복 4차로로 시공되어 있다.

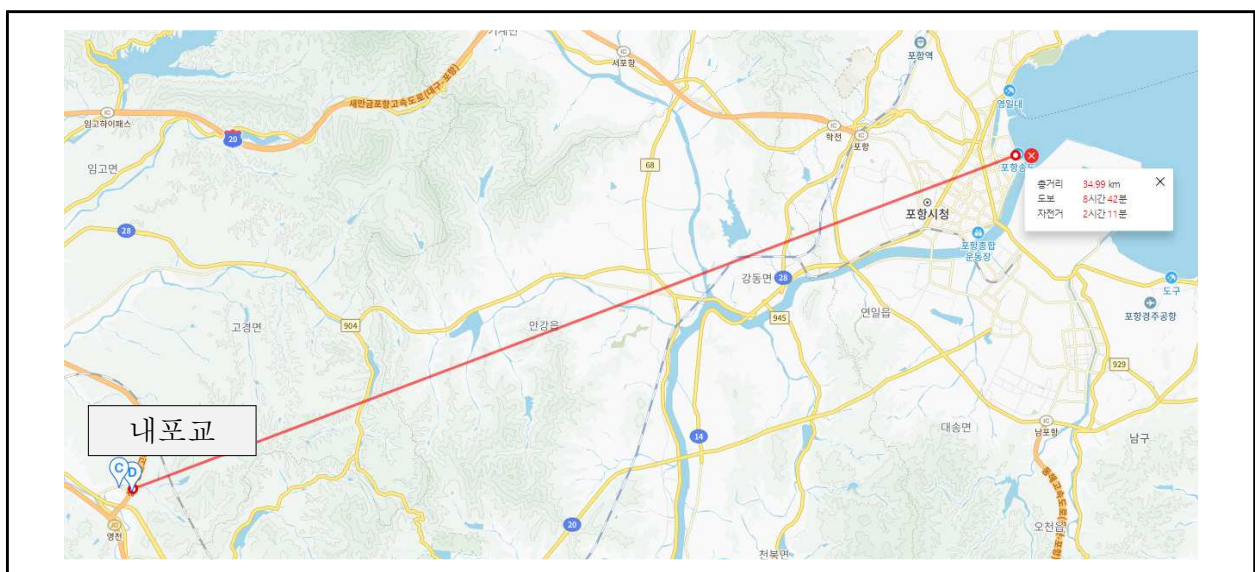
【그림 30.6.1】 위치도

대상교량은 경상북도 영천시 북안면 내포리에 위치하며, 동해안으로부터 약 34.99km 떨어진 위치에 시공된 것으로 확인되었다.

해안거리에 따른 비래염분 염해환경 평가결과, 동해안으로부터 교량까지의 거리가 500m를 초과하여 평가등급은 A등급으로 분석되었다.
