## 1. 상촌교

## 1.1 상주방향 손상현황 사진

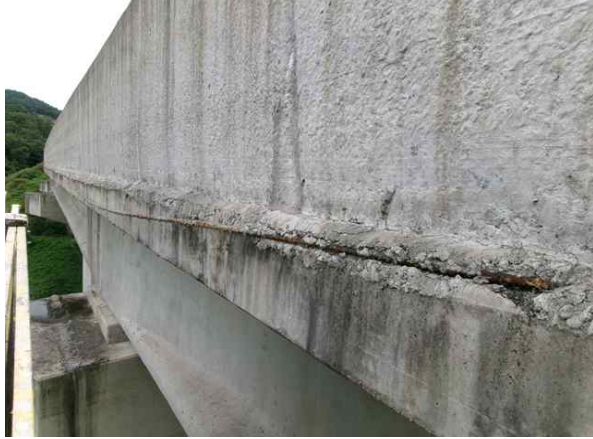
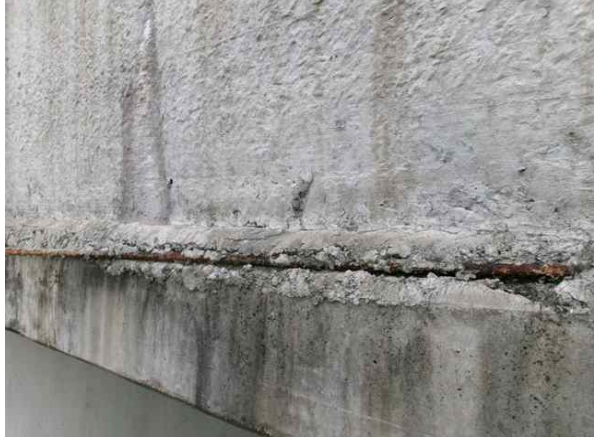
| • 시공시 다짐미흡, 피복부족 | | • 시공시 다짐미흡, 피복부족 | |

| • 단면보수+방청 | | • 단면보수+방청 | |

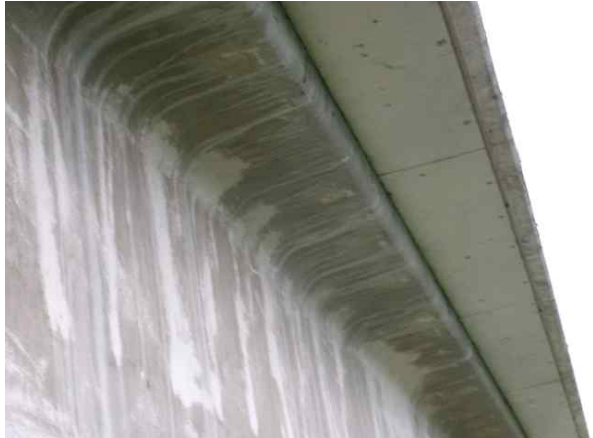
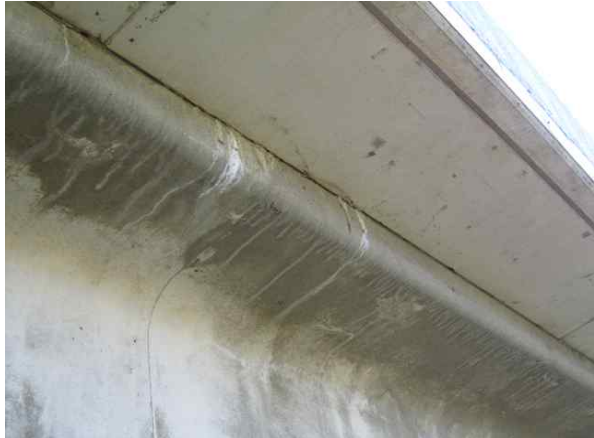
| • 외부 우수유입 | | • 외부 우수유입 | |

| • 표면처리 | | • 표면처리 | |

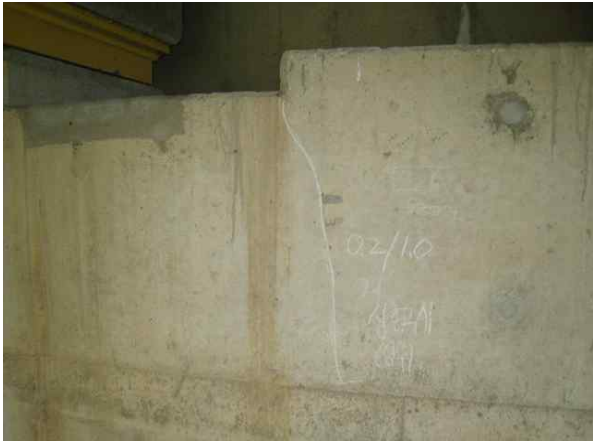
| <ul style="list-style-type: none"> <li>• A1 균열 (0.2mm/1.0m)</li> </ul> | | <ul style="list-style-type: none"> <li>• A1 누수흔적 (1.0m × 2.0m)</li> </ul> | |
| <ul style="list-style-type: none"> <li>• 건조수축 등</li> <li>• 표면처리</li> </ul> | | <ul style="list-style-type: none"> <li>• 외부 우수유입</li> <li>• 표면처리</li> </ul> | |

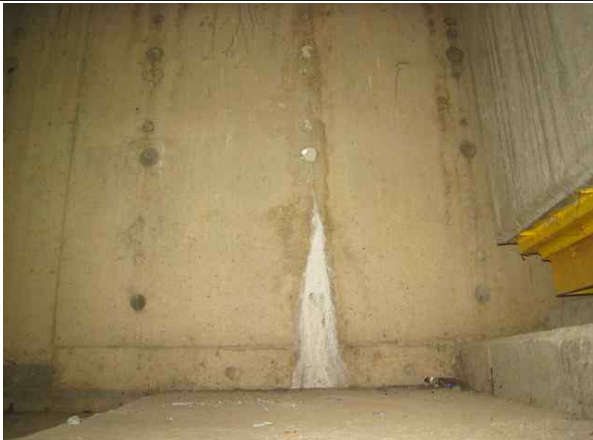
| <ul style="list-style-type: none"> <li>• A1 백태 (0.3m × 0.5m)</li> <li>• 외부 우수유입</li> <li>• 표면처리</li> </ul> | | <ul style="list-style-type: none"> <li>• A2 법면 밀림 (15.0m)</li> <li>• 법면침하, 외부 우수유입 등</li> <li>• 블록 재설치</li> </ul> | |

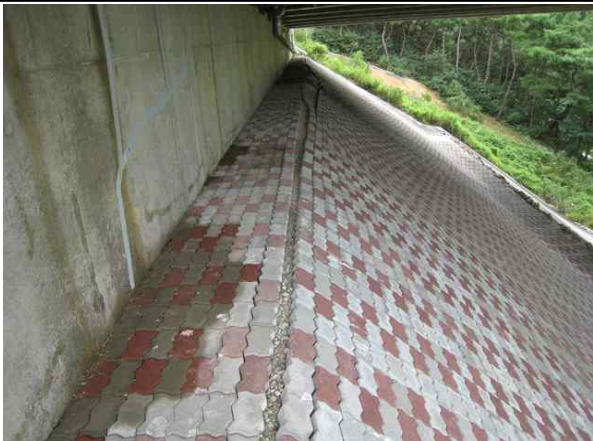
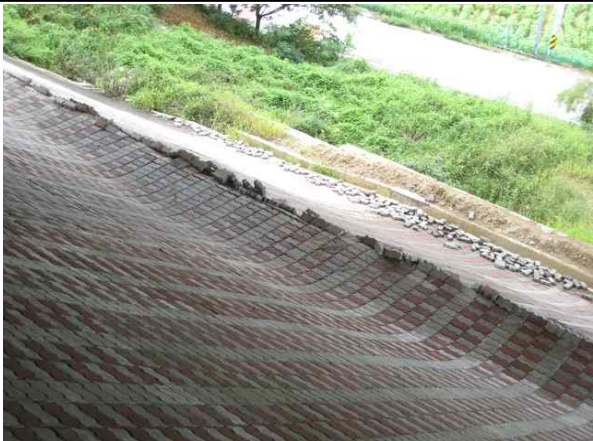
| <ul style="list-style-type: none"> <li>• A2 법면 밀림 (15.0m)</li> <li>• 법면침하, 외부 우수유입 등</li> <li>• 블록 재설치</li> </ul> | | <ul style="list-style-type: none"> <li>• A2 법면 밀림 (15.0m)</li> <li>• 법면침하, 외부 우수유입 등</li> <li>• 블록 재설치</li> </ul> | |

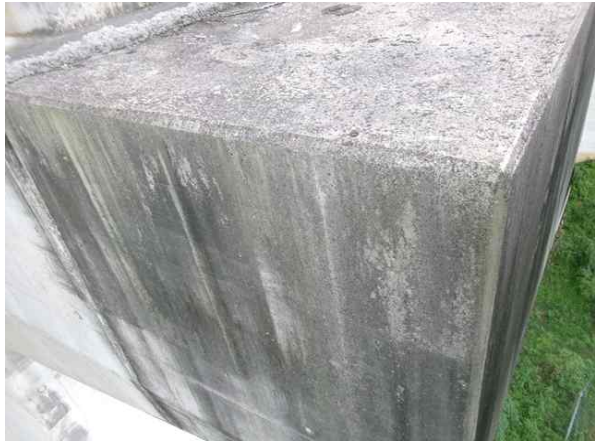
| | <ul style="list-style-type: none"> <li>• P2 코핑부 균열(0.2mm/2.0m)</li> </ul> | 손상현황 | <ul style="list-style-type: none"> <li>• P3 코핑부 표면박리(5.0m×0.5m)</li> </ul> |
| 원 인 | <ul style="list-style-type: none"> <li>• 건조수축 등</li> </ul> | 원 인 | <ul style="list-style-type: none"> <li>• 시공미흡, 다짐미흡 등</li> </ul> |

| 조치방안 | <ul style="list-style-type: none"> <li>• 표면처리</li> </ul> | 조치방안 | <ul style="list-style-type: none"> <li>• 단면보수</li> </ul> |

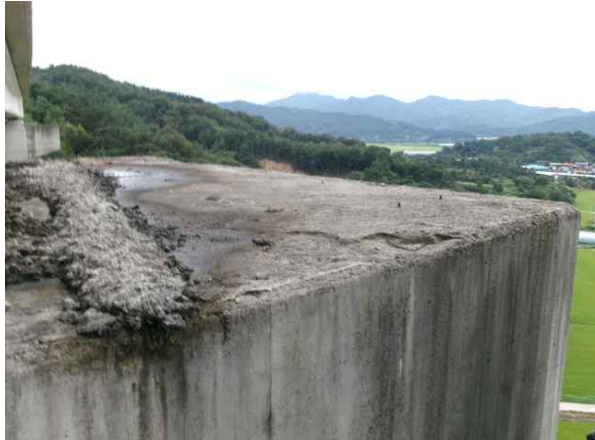
| 손상현황 | <ul style="list-style-type: none"> <li>• P4 코핑부 박리(0.5m×0.3m)</li> </ul> | 손상현황 | <ul style="list-style-type: none"> <li>• P5 코핑부 균열(0.1mm/0.3m)</li> </ul> |
| 원 인 | <ul style="list-style-type: none"> <li>• 시공미흡, 다짐미흡 등</li> </ul> | 원 인 | <ul style="list-style-type: none"> <li>• 건조수축 등</li> </ul> |

| 조치방안 | <ul style="list-style-type: none"> <li>• 단면보수</li> </ul> | 조치방안 | <ul style="list-style-type: none"> <li>• 표면처리</li> </ul> |

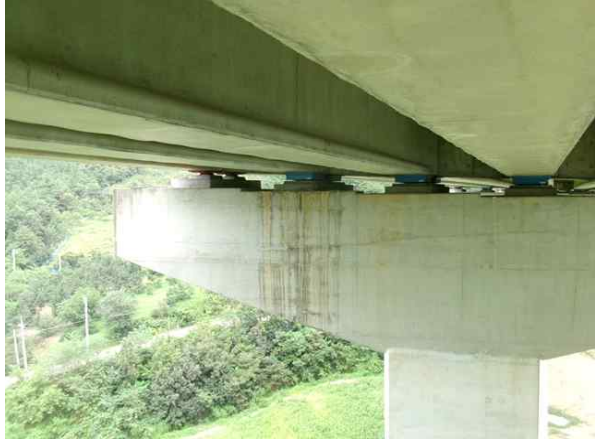
| 손상현황 | <ul style="list-style-type: none"> <li>• P6 코핑부 표면오염(2.0m×3.0m)</li> </ul> | 손상현황 | <ul style="list-style-type: none"> <li>• P6 코핑부 박리(1.0m×0.5m)</li> </ul> |
| 원 인 | <ul style="list-style-type: none"> <li>• 외부 우수유입 등</li> </ul> | 원 인 | <ul style="list-style-type: none"> <li>• 시공미흡, 다짐미흡 등</li> </ul> |

| 조치방안 | <ul style="list-style-type: none"> <li>• 표면처리</li> </ul> | 조치방안 | <ul style="list-style-type: none"> <li>• 단면보수</li> </ul> |

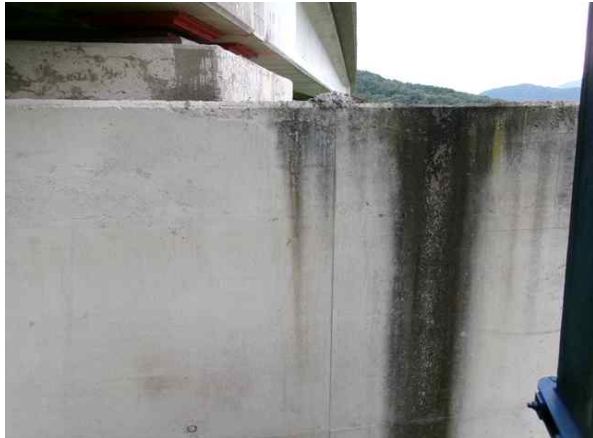
| <ul style="list-style-type: none"> <li>• P7 코핑부 표면오염 (1.5m×1.5m)</li> </ul> | | <ul style="list-style-type: none"> <li>• P8 코핑부 재료분리 (0.5m×0.2m)</li> </ul> | |
| <ul style="list-style-type: none"> <li>원 인</li> <li>• 외부 우수유입 등</li> </ul> | | <ul style="list-style-type: none"> <li>원 인</li> <li>• 시공미흡, 다짐미흡 등</li> </ul> | |

| <ul style="list-style-type: none"> <li>조치방안</li> <li>• 표면처리</li> </ul> | | <ul style="list-style-type: none"> <li>조치방안</li> <li>• 단면보수</li> </ul> | |

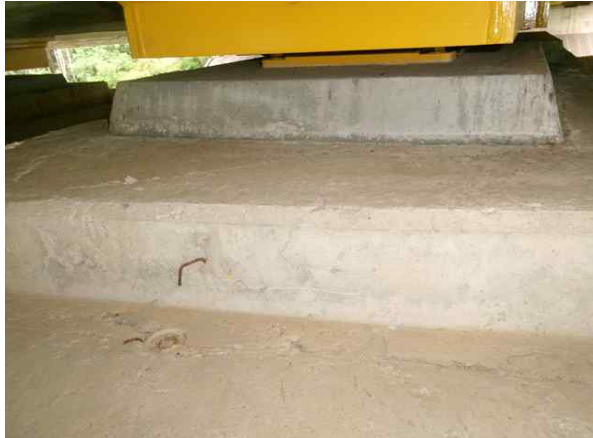
| <ul style="list-style-type: none"> <li>손상현황</li> <li>• P1-Sh11 박리 (0.2m×0.2m)</li> </ul> | | <ul style="list-style-type: none"> <li>손상현황</li> <li>• P1-Sh8 박리 (0.2m×0.2m)</li> </ul> | |
| <ul style="list-style-type: none"> <li>원 인</li> <li>• 다짐미흡, 거푸집 조기탈영 등</li> </ul> | | <ul style="list-style-type: none"> <li>원 인</li> <li>• 시공미흡, 다짐미흡 등</li> </ul> | |

| <ul style="list-style-type: none"> <li>조치방안</li> <li>• 단면보수</li> </ul> | | <ul style="list-style-type: none"> <li>조치방안</li> <li>• 단면보수</li> </ul> | |

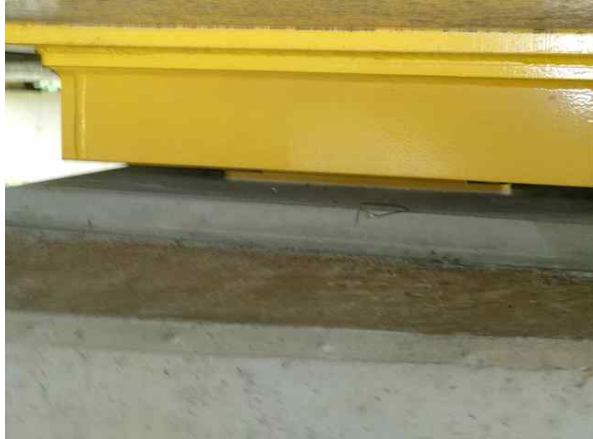
| <ul style="list-style-type: none"> <li>손상현황</li> <li>• P2-Sh8 몰탈 균열 (0.1mm/0.2m)</li> </ul> | | <ul style="list-style-type: none"> <li>손상현황</li> <li>• P4-Sh9 몰탈 파손 (0.1m×0.2m)</li> </ul> | |
| <ul style="list-style-type: none"> <li>원 인</li> <li>• 초기 건조수축 등</li> </ul> | | <ul style="list-style-type: none"> <li>원 인</li> <li>• 시공미흡, 다짐미흡 등</li> </ul> | |

| <ul style="list-style-type: none"> <li>조치방안</li> <li>• 표면처리</li> </ul> | | <ul style="list-style-type: none"> <li>조치방안</li> <li>• 단면보수</li> </ul> | |

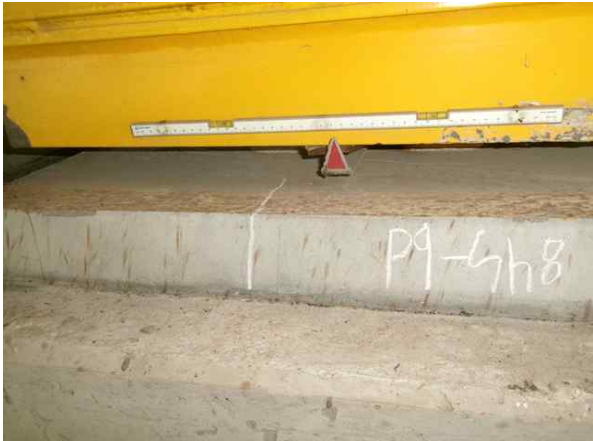
| | <ul style="list-style-type: none"> <li>• P8-Sh8 무수축물탈 균열(0.1mm/0.2m)</li> </ul> | 손상현황 | <ul style="list-style-type: none"> <li>• P9-Sh8 무수축물탈 균열(0.1mm/0.2m)</li> </ul> |
| 원 인 | <ul style="list-style-type: none"> <li>• 초기 건조수축 등</li> </ul> | 원 인 | <ul style="list-style-type: none"> <li>• 초기 건조수축 등</li> </ul> |

| 조치방안 | <ul style="list-style-type: none"> <li>• 표면처리</li> </ul> | 조치방안 | <ul style="list-style-type: none"> <li>• 표면처리</li> </ul> |

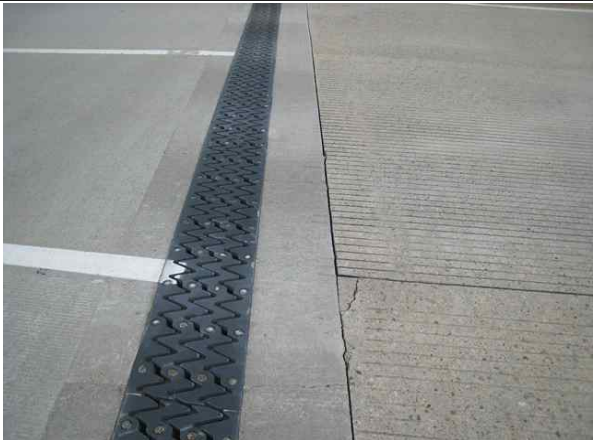
| 손상현황 | <ul style="list-style-type: none"> <li>• A1 본체 이물질퇴적(2.0m)</li> </ul> | 손상현황 | <ul style="list-style-type: none"> <li>• A1 후타재 균열(0.2mm)</li> </ul> |
| 원 인 | <ul style="list-style-type: none"> <li>• 공용중 열화</li> </ul> | 원 인 | <ul style="list-style-type: none"> <li>• 초기 건조수축 등</li> </ul> |

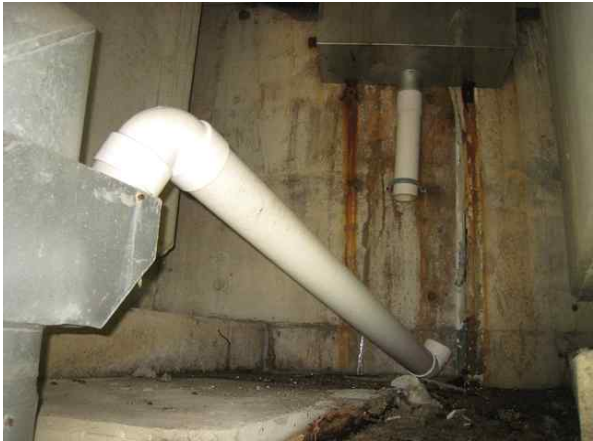
| <ul style="list-style-type: none"> <li>• P3 연결부 파손(1EA)</li> </ul> | | <ul style="list-style-type: none"> <li>• S11 배수관 탈락(1EA)</li> </ul> | |
| <ul style="list-style-type: none"> <li>원 인</li> <li>• 공용중 열화</li> </ul> | | <ul style="list-style-type: none"> <li>원 인</li> <li>• 공용중 열화</li> </ul> | |

| <ul style="list-style-type: none"> <li>조치방안</li> <li>• 정비</li> </ul> | | <ul style="list-style-type: none"> <li>조치방안</li> <li>• 정비</li> </ul> | |

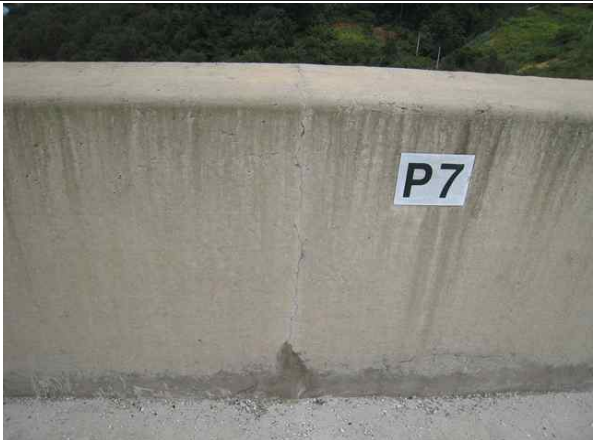
| <ul style="list-style-type: none"> <li>손상현황</li> <li>• S2 방호벽 균열(0.3mm/1.5m)</li> </ul> | | <ul style="list-style-type: none"> <li>손상현황</li> <li>• S7 방호벽 균열(0.2mm/1.5m)</li> </ul> | |
| <ul style="list-style-type: none"> <li>원 인</li> <li>• 초기 건조수축 등</li> </ul> | | <ul style="list-style-type: none"> <li>원 인</li> <li>• 초기 건조수축 등</li> </ul> | |

| <ul style="list-style-type: none"> <li>조치방안</li> <li>• 표면처리</li> </ul> | | <ul style="list-style-type: none"> <li>조치방안</li> <li>• 표면처리</li> </ul> | |

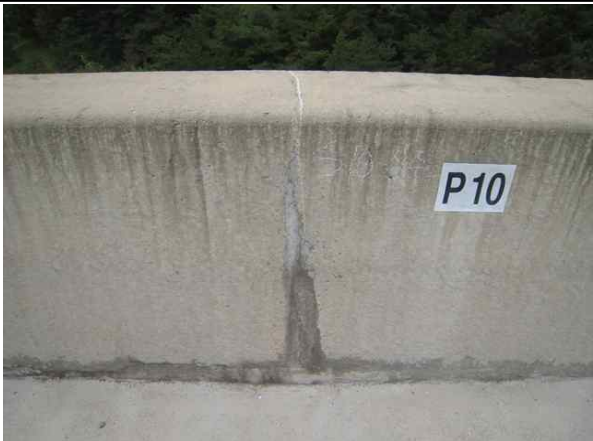
| <ul style="list-style-type: none"> <li>손상현황</li> <li>• S7 중분대 균열부 백태(0.2m×5.0m)</li> </ul> | | <ul style="list-style-type: none"> <li>손상현황</li> <li>• S10 방호벽 균열(0.2mm/1.5m)</li> </ul> | |
| <ul style="list-style-type: none"> <li>원 인</li> <li>• 외부 우수유입</li> </ul> | | <ul style="list-style-type: none"> <li>원 인</li> <li>• 초기 건조수축, 외부 우수유입</li> </ul> | |

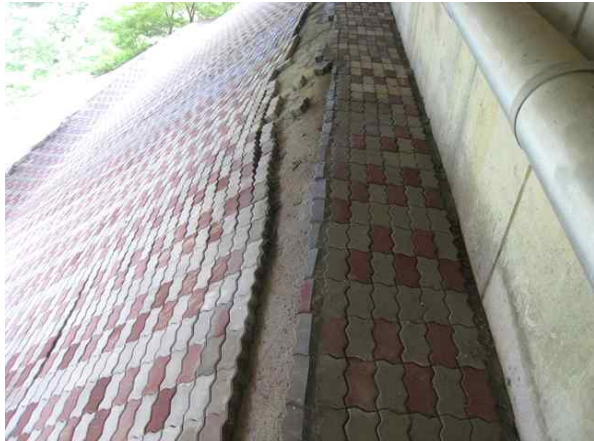
| <ul style="list-style-type: none"> <li>• A1 백태 (0.1m×0.5m)</li> </ul> | | <ul style="list-style-type: none"> <li>• A2 법면 밀림 (15.0m)</li> </ul> | |

| <ul style="list-style-type: none"> <li>• 표면처리</li> </ul> | | <ul style="list-style-type: none"> <li>• 블록 재설치</li> </ul> | |

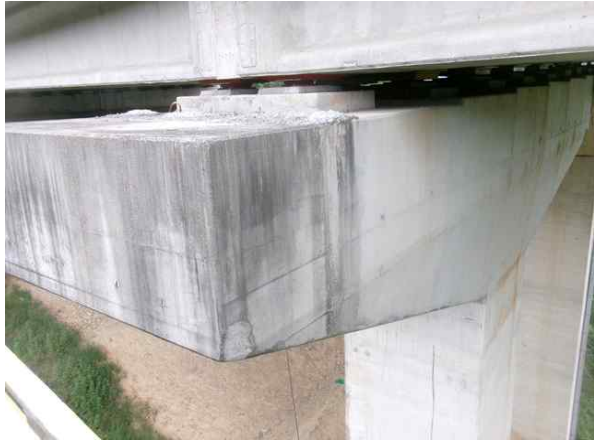
| <ul style="list-style-type: none"> <li>• P1 기둥부 균열부백태 (0.5m×0.2m)</li> </ul> | | <ul style="list-style-type: none"> <li>• P1 코핑부 표면오염 (2.0m×2.0m)</li> </ul> | |

| <ul style="list-style-type: none"> <li>• 표면처리</li> </ul> | | <ul style="list-style-type: none"> <li>• 표면처리</li> </ul> | |

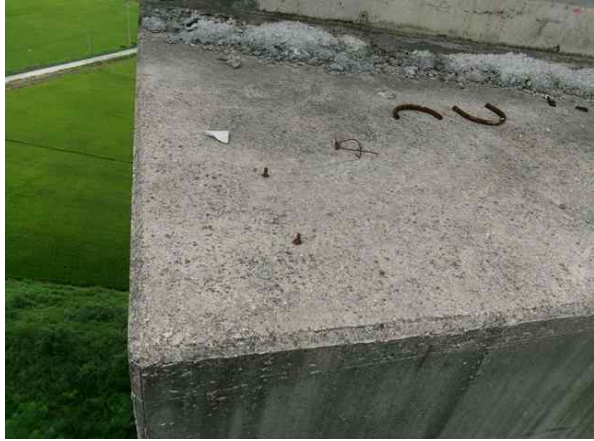
| <ul style="list-style-type: none"> <li>• P2 코핑부 표면오염 (2.0m×1.5m)</li> </ul> | | <ul style="list-style-type: none"> <li>• P4 코핑부 상면 균열 (0.5mm/1.5m)</li> </ul> | |

| <ul style="list-style-type: none"> <li>• 표면처리</li> </ul> | | <ul style="list-style-type: none"> <li>• 표면처리</li> </ul> | |

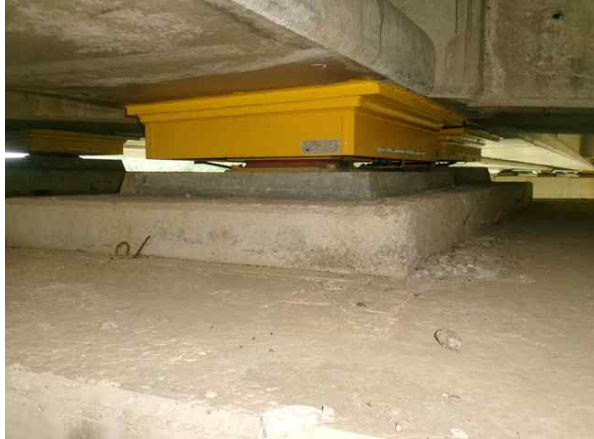
| <ul style="list-style-type: none"> <li>• P1-Sh1 재료분리(1.0m×0.3m)</li> </ul> | | <ul style="list-style-type: none"> <li>• P1-Sh3 재료분리(1.0m×0.3m)</li> </ul> | |

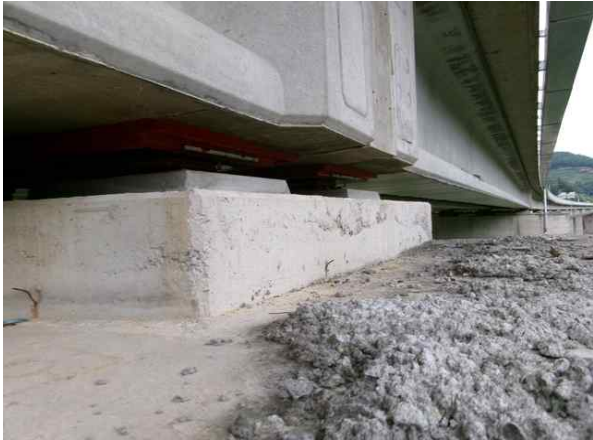
| <ul style="list-style-type: none"> <li>• P2-Sh6 재료분리 (1.0m×0.3m)</li> <li>• 다짐미흡, 거푸집 조기탈영 등</li> </ul> | | <ul style="list-style-type: none"> <li>• P2-Sh3 들뜸 (3.0m×0.1m)</li> <li>• 시공미흡, 다짐미흡 등</li> </ul> | |

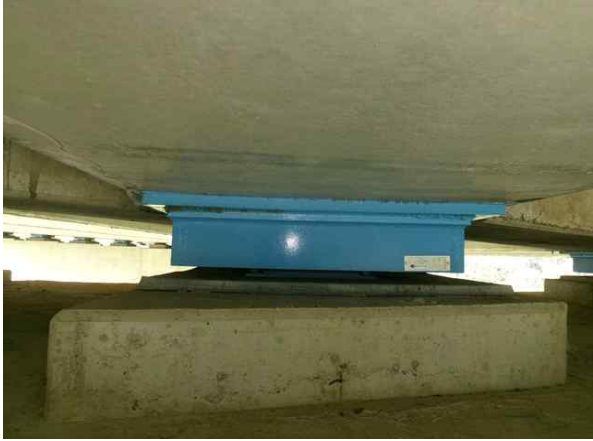
| <ul style="list-style-type: none"> <li>• P6-Sh4 들뜸 (3.0m×0.1m)</li> <li>• 시공미흡, 다짐미흡 등</li> </ul> | | <ul style="list-style-type: none"> <li>• P9-Sh3 몰탈 균열 (0.1mm/0.2m)</li> <li>• 초기 건조수축 등</li> </ul> | |

| <ul style="list-style-type: none"> <li>• 단면보수</li> </ul> | | <ul style="list-style-type: none"> <li>• 표면처리</li> </ul> | |

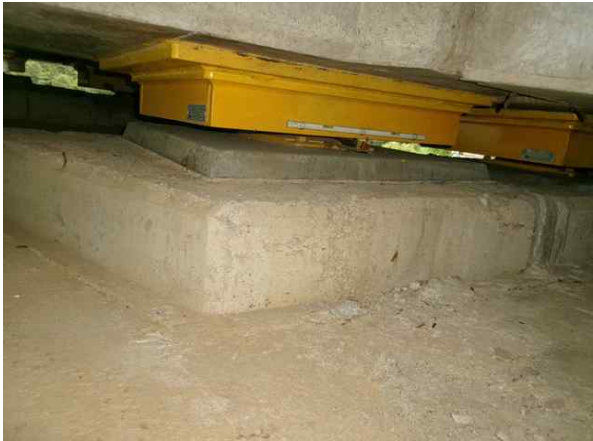
| | <ul style="list-style-type: none"> <li>• P9-Sh4 몰탈 균열(0.1mm/0.2m)</li> </ul> | 손상현황 | <ul style="list-style-type: none"> <li>• P10-Sh4 재료분리(1.0m×0.3m)</li> </ul> |
| 원 인 | <ul style="list-style-type: none"> <li>• 초기 건조수축 등</li> </ul> | 원 인 | <ul style="list-style-type: none"> <li>• 다짐미흡, 거푸집 조기탈영 등</li> </ul> |

| 조치방안 | <ul style="list-style-type: none"> <li>• 표면처리</li> </ul> | 조치방안 | <ul style="list-style-type: none"> <li>• 단면보수</li> </ul> |

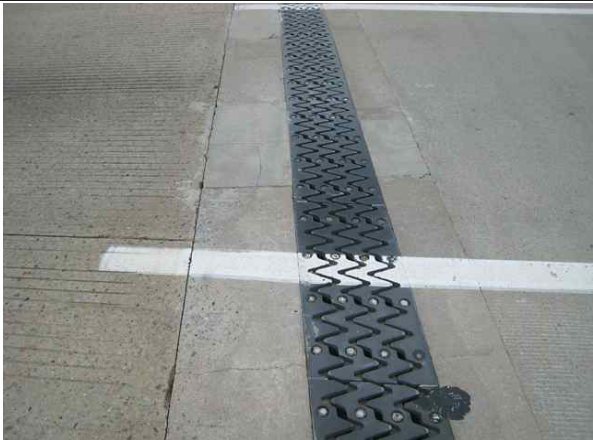
| 손상현황 | <ul style="list-style-type: none"> <li>• A1 본체 토사퇴적(3.0m)</li> </ul> | 손상현황 | <ul style="list-style-type: none"> <li>• A1 후타재 균열(0.2mm)</li> </ul> |
| 원 인 | <ul style="list-style-type: none"> <li>• 공용중 열화</li> </ul> | 원 인 | <ul style="list-style-type: none"> <li>• 초기 건조수축 등</li> </ul> |

| 조치방안 | <ul style="list-style-type: none"> <li>• 청소</li> </ul> | 조치방안 | <ul style="list-style-type: none"> <li>• 표면처리</li> </ul> |

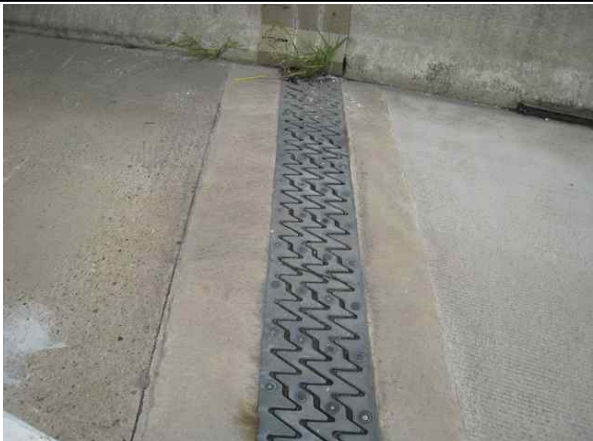
| 손상현황 | <ul style="list-style-type: none"> <li>• A1 후타재 파손(0.1m×0.1m)</li> </ul> | 손상현황 | <ul style="list-style-type: none"> <li>• A2 본체 토사퇴적(3.0m)</li> </ul> |
| 원 인 | <ul style="list-style-type: none"> <li>• 중차량 통행, 공용중 열화</li> </ul> | 원 인 | <ul style="list-style-type: none"> <li>• 공용중 열화</li> </ul> |

| 조치방안 | <ul style="list-style-type: none"> <li>• 단면보수</li> </ul> | 조치방안 | <ul style="list-style-type: none"> <li>• 청소</li> </ul> |

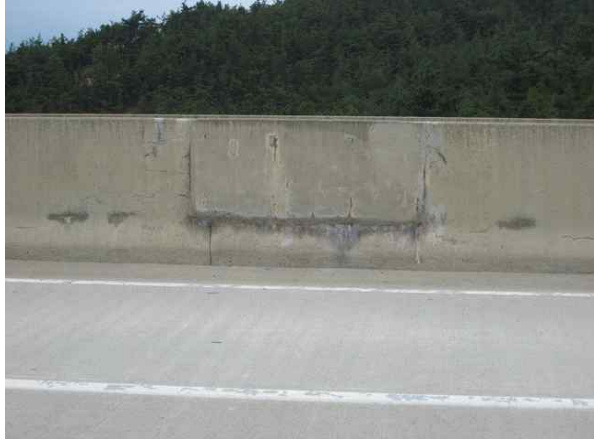
| 손상현황 | • 배수시설 상태양호 | 손상현황 | • S10 중분대 균열부 백태 |
| 원 인 | • - | 원 인 | • 외부 우수유입 |

| 조치방안 | • - | 조치방안 | • 표면처리 |

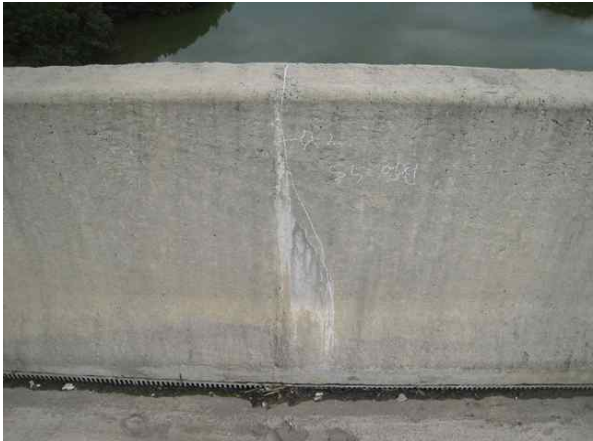
| | <ul style="list-style-type: none"> <li>• S1 중분대 균열(0.2mm)</li> </ul> | 손상현황 | <ul style="list-style-type: none"> <li>• S7 방호벽 균열(0.2mm)</li> </ul> |
| 원 인 | <ul style="list-style-type: none"> <li>• 초기 건조수축 등</li> </ul> | 원 인 | <ul style="list-style-type: none"> <li>• 초기 건조수축 등</li> </ul> |

| 조치방안 | <ul style="list-style-type: none"> <li>• 표면처리</li> </ul> | 조치방안 | <ul style="list-style-type: none"> <li>• 표면처리</li> </ul> |

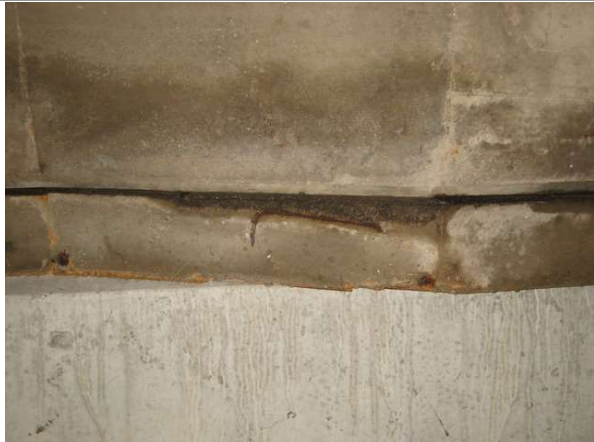
| 손상현황 | • S1 들뜸(0.5m×1.0m) | 손상현황 | • S1 철근노출 (0.1m×0.3m) |
| 원 인 | • 시공시 다짐미흡, 거푸집 조기탈영 등 | 원 인 | • 피복부족 |

| 조치방안 | • 단면보수 | 조치방안 | • 단면보수+방청 |

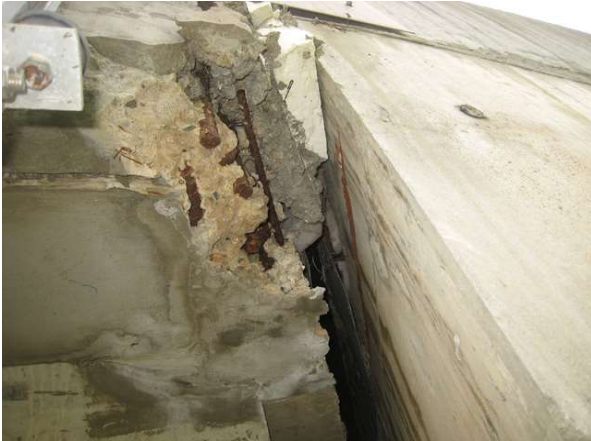
| 손상현황 | • S1 파손 및 철근노출(0.5m×0.5m) | 손상현황 | • S3 박락(0.2m×0.4m) |
| 원 인 | • 시공시 다짐미흡, 피복부족 | 원 인 | • 시공시 다짐미흡, 거푸집 조기탈영 등 |

| 조치방안 | • 단면보수+방청 | 조치방안 | • 단면보수 |

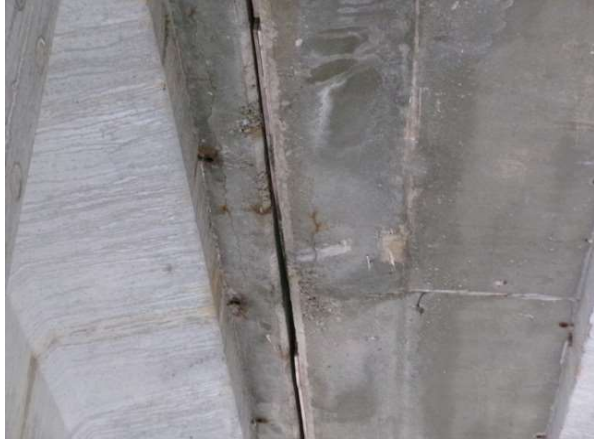
| 손상현황 | • S3 박리(0.2m×0.3m) | 손상현황 | • S4 박리(0.3m×3.0m) |
| 원 인 | • 시공시 다짐미흡, 거푸집 조기탈영 등 | 원 인 | • 시공시 다짐미흡, 거푸집 조기탈영 등 |

| 조치방안 | • 단면보수 | 조치방안 | • 단면보수 |

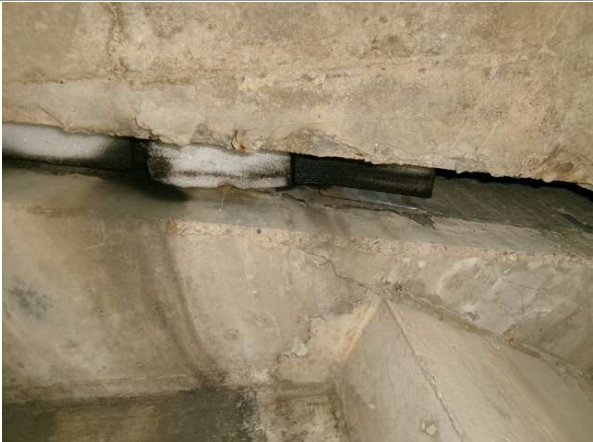
| <ul style="list-style-type: none"> <li>• S4 균열(0.2mm/0.5m)</li> <li>• 건조수축 등</li> <li>• 표면처리</li> </ul> | <ul style="list-style-type: none"> <li>• S5 균열부백태(0.2m×0.5m)</li> <li>• 피복부족</li> <li>• 단면보수+방청</li> </ul> |

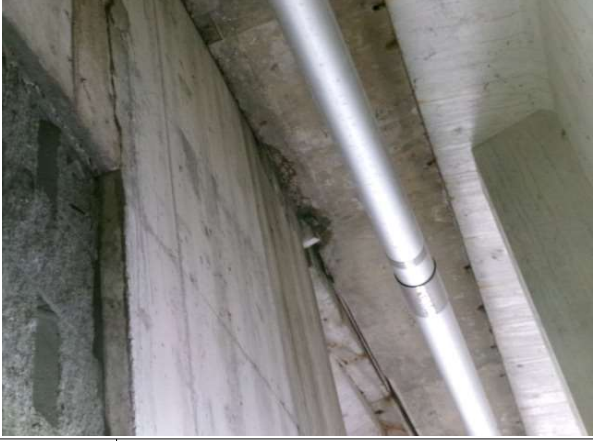
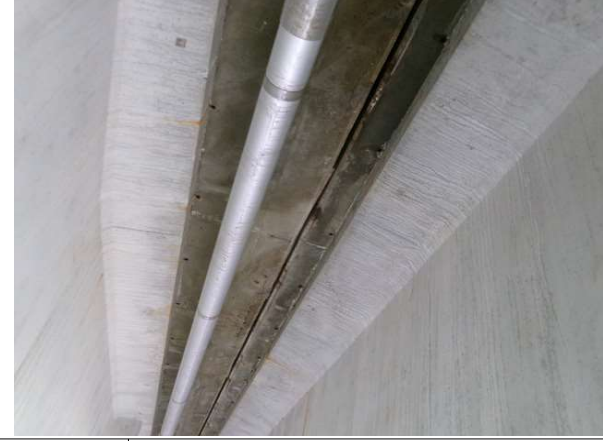
| <ul style="list-style-type: none"> <li>• S5 박락(0.2m×1.0m)</li> <li>• 시공시 다짐미흡, 외부충격</li> <li>• 단면보수</li> </ul> | <ul style="list-style-type: none"> <li>• S5 박락(0.2m×7.0m)</li> <li>• 시공시 다짐미흡, 외부충격</li> <li>• 단면보수</li> </ul> |

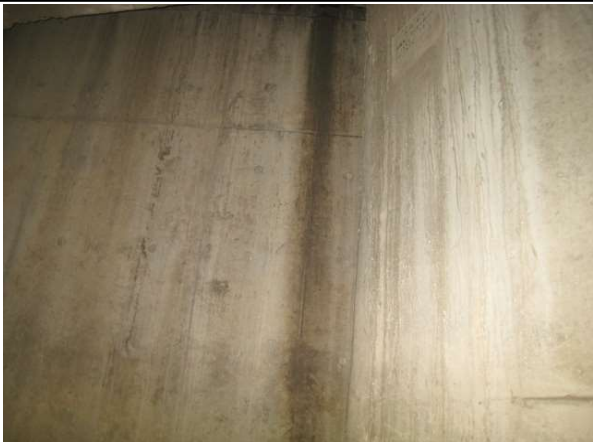
| 손상현황 | • A1 체수 (1.5m×1.0m) | 손상현황 | • A1 누수흔적 (1.0m×5.0m) |
| 원 인 | • 외부 우수유입 | 원 인 | • 외부 우수유입 |

| 조치방안 | • 주의관찰 | 조치방안 | • 표면처리 |

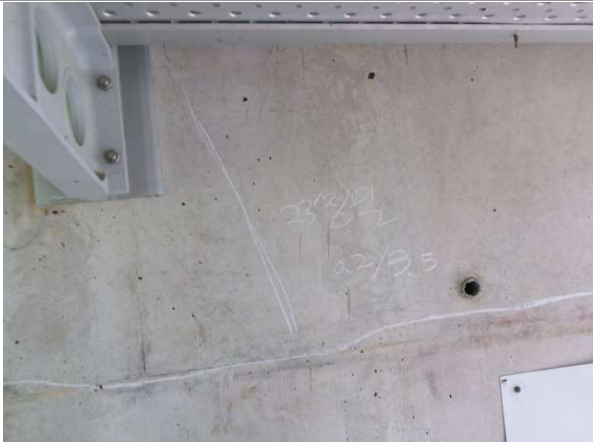
| 손상현황 | • A1 백태 (1.0m×1.0m) | 손상현황 | • P4 코핑부 균열 (0.2mm) |
| 원 인 | • 외부 우수유입 | 원 인 | • 건조수축 등 |

| 조치방안 | • 표면처리 | 조치방안 | • 표면처리 |

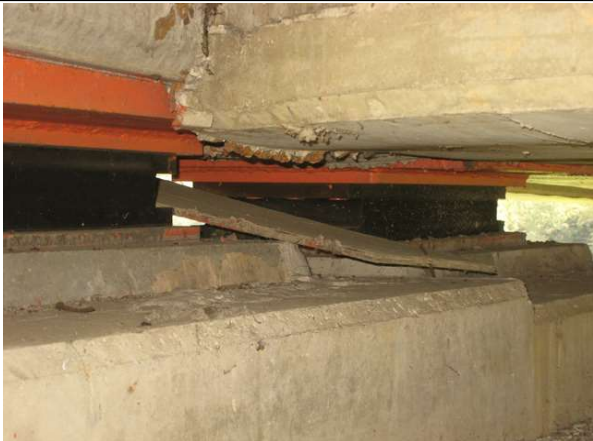
| 손상현황 | • P1 코핑부 균열 (0.1mm) | 손상현황 | • P3 코핑부 폐기물적치 |
| 원 인 | • 건조수축 등 | 원 인 | • 시공 후 정리미흡 |

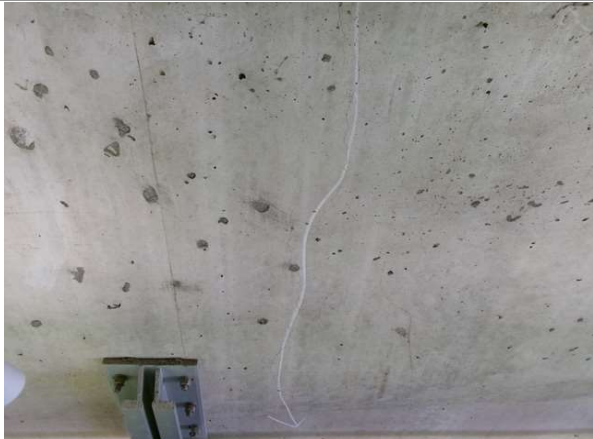
| 손상현황 | • P2 코핑부 균열(0.2mm) | 손상현황 | • P2 누수흔적(1.0m×2.0m) |
| 원 인 | • 건조수축 등 | 원 인 | • 외부 우수유입 등 |

| 조치방안 | • 표면처리 | 조치방안 | • 표면처리 |

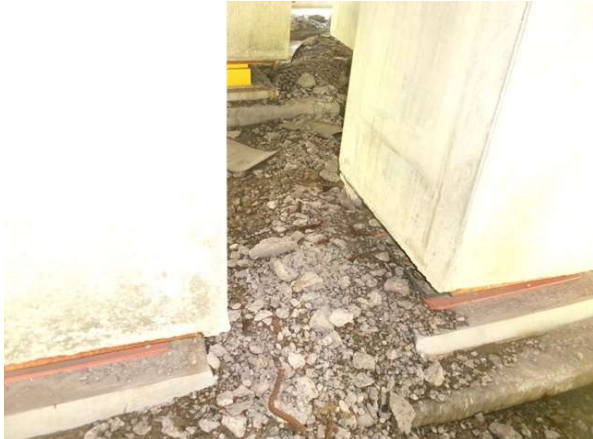
| 손상현황 | • P4 코핑부 이물질적치 | 손상현황 | • P3-Sh5 몰탈 균열(0.1mm) |
| 원 인 | • 시공 후 정리미흡 | 원 인 | • 건조수축 등 |

| 조치방안 | • 청소 | 조치방안 | • 표면처리 |

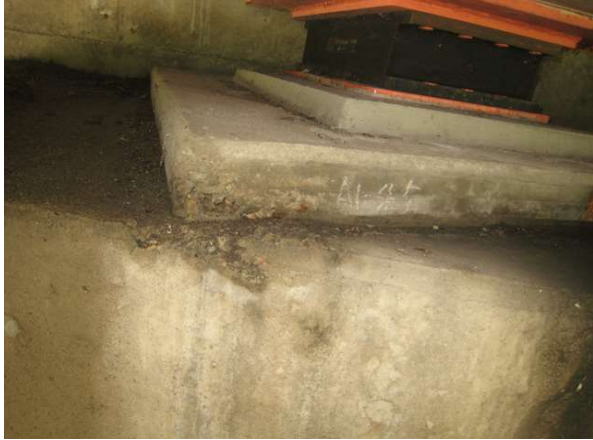
| 손상현황 | • A1-Sh1 재료분리(0.1m×0.1m) | 손상현황 | • A1-Sh1 플레이트 부식 |
| 원 인 | • 다짐미흡, 거푸집 조기탈영 등 | 원 인 | • 외부 우수유입 |

| 조치방안 | • 단면보수 | 조치방안 | • 재도장 |

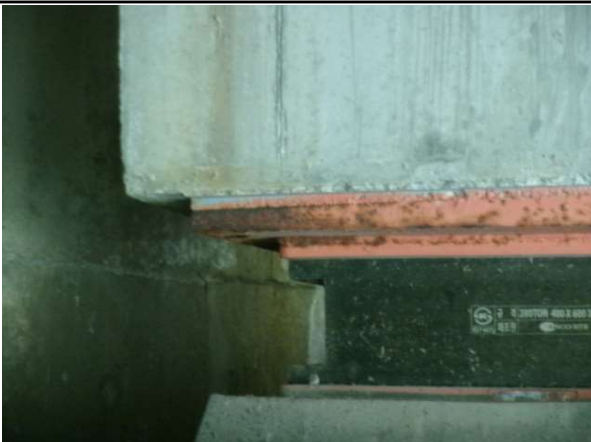
| 손상현황 | • A2-Sh5 플레이트 부식 | 손상현황 | • P1-Sh5 몰탈 균열(0.2mm) |
| 원 인 | • 외부 우수유입 | 원 인 | • 건조수축 등 |

| 조치방안 | • 재도장 | 조치방안 | • 표면처리 |

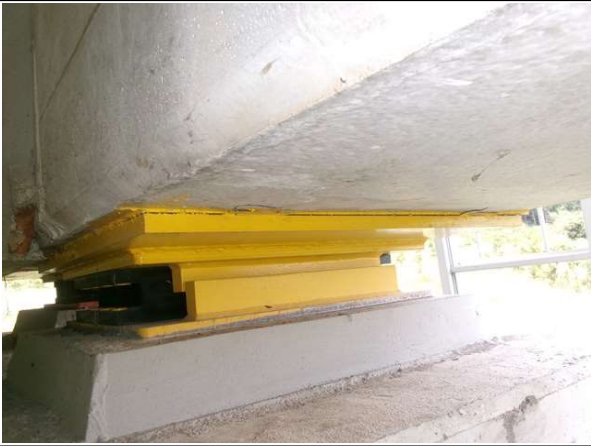
| 손상현황 | • P2-Sh6 플레이트 부식 | 손상현황 | • P2-Sh8 플레이트 들뜸 |
| 원 인 | • 외부 우수유입 | 원 인 | • 시공미흡 |

| 조치방안 | • 재도장 | 조치방안 | • 주의관찰 |

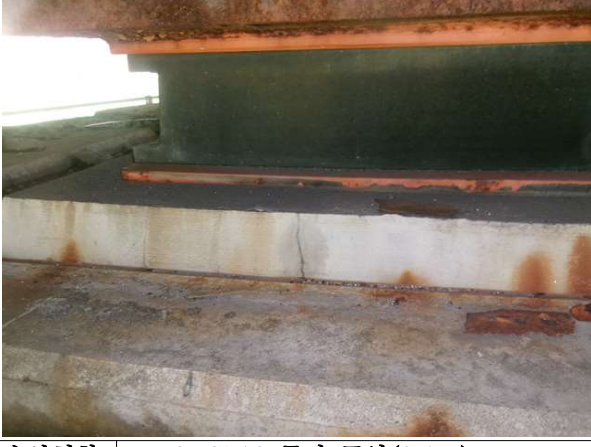
| 손상현황 | • P3-Sh10 몰탈 균열(0.1mm) | 손상현황 | • P3-Sh4 플레이트 부식 |
| 원 인 | • 건조수축 등 | 원 인 | • 외부 우수유입 |

| 조치방안 | • 표면처리 | 조치방안 | • 재도장 |

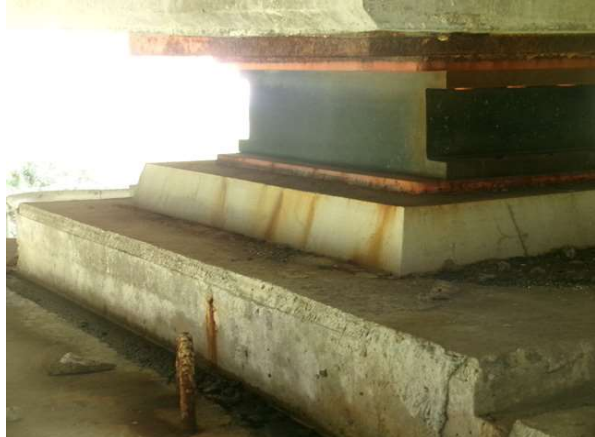
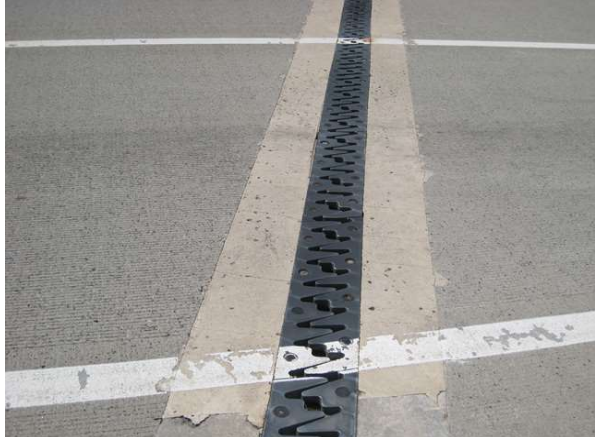
| <ul style="list-style-type: none"> <li>• P3-Sh5 몰탈 균열(0.1mm)</li> </ul> | <ul style="list-style-type: none"> <li>• P3 후타재 박리(0.1m×0.5m)</li> </ul> |

| <ul style="list-style-type: none"> <li>• 표면처리</li> </ul> | <ul style="list-style-type: none"> <li>• 단면보수</li> </ul> |

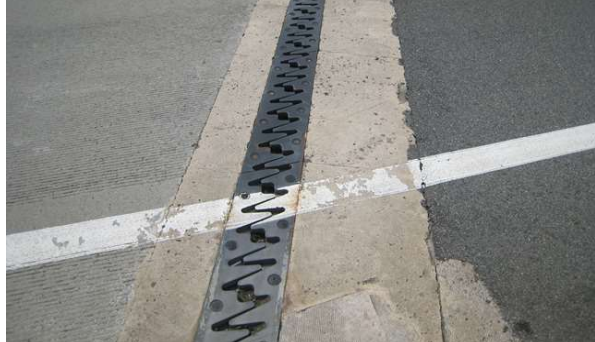
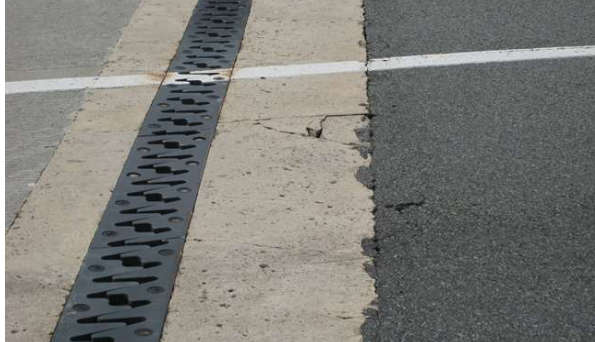
| <ul style="list-style-type: none"> <li>• A1 후타재 균열(0.3mm)</li> </ul> | <ul style="list-style-type: none"> <li>• A1 후타재 파손(0.3m×0.3m)</li> </ul> |

| <ul style="list-style-type: none"> <li>• 표면처리</li> </ul> | <ul style="list-style-type: none"> <li>• 단면보수</li> </ul> |

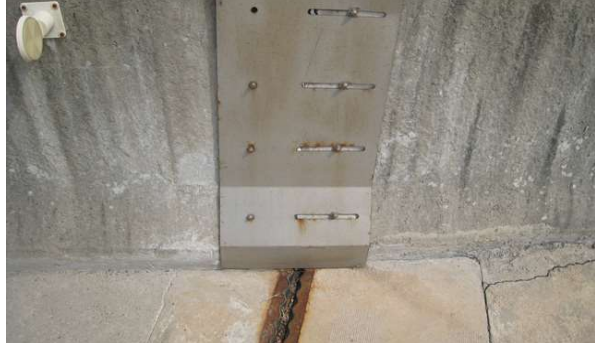
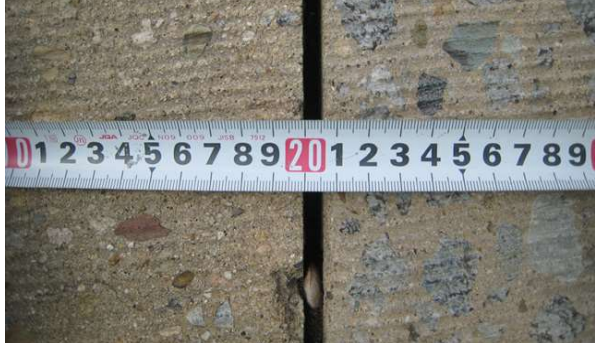
| <ul style="list-style-type: none"> <li>• A2 차수판 볼트탈락</li> </ul> | <ul style="list-style-type: none"> <li>• S5 접속부 이격(12.0m)</li> </ul> |

| <ul style="list-style-type: none"> <li>• 정비</li> </ul> | <ul style="list-style-type: none"> <li>• 주의관찰</li> </ul> |

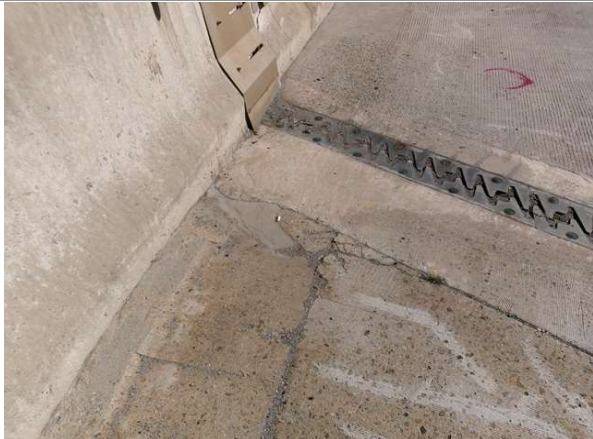
| 손상현황 | • S1 접속부 파손(0.3m×0.1m) | 손상현황 | • 배수시설 상태양호 |
| 원 인 | • 접속부 침하, 시공미흡 등 | 원 인 | • - |

| 조치방안 | • 단면보수 | 조치방안 | • - |

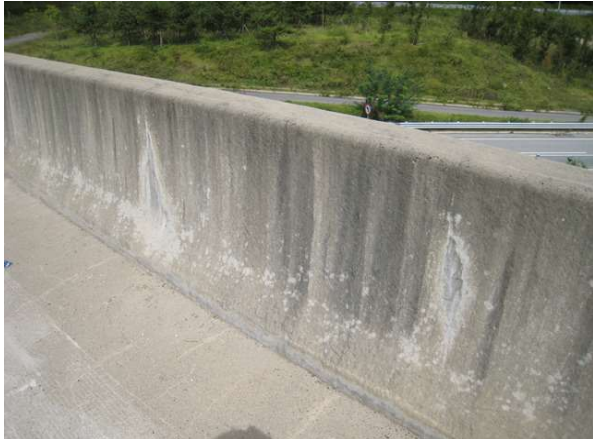
| 손상현황 | • S2 방호벽 균열부 백태(0.1m×1.5m) | 손상현황 | • S3 방호벽 균열부 백태(0.1m×1.0m) |
| 원 인 | • 외부 우수유입 | 원 인 | • 외부 우수유입 |

| 조치방안 | • 표면처리 | 조치방안 | • 표면처리 |

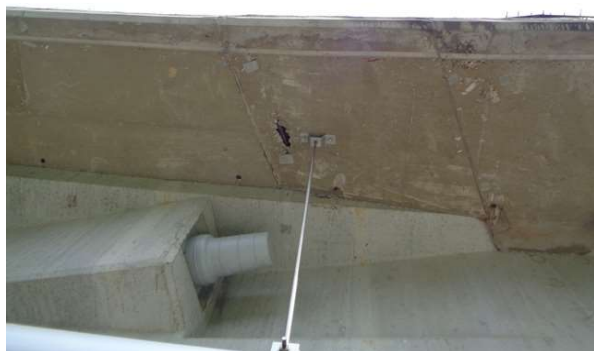
손상현황 • S3 철근노출(0.1m×0.1m)  
원 인 • 시공시 다짐미흡, 거푸집 조기탈영 등  
조치방안 • 단면보수+방청

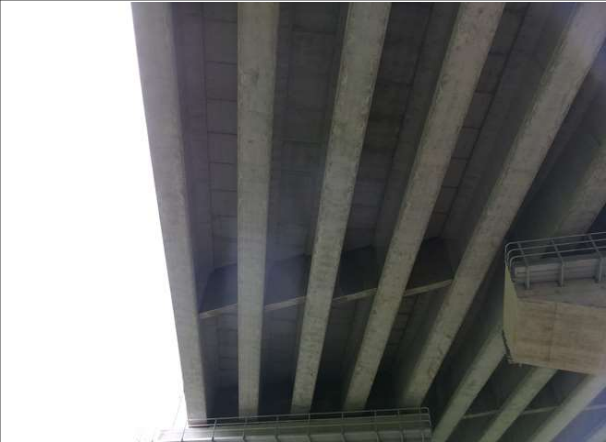
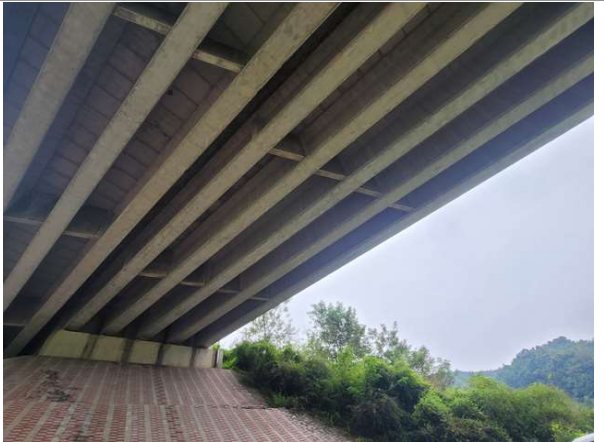
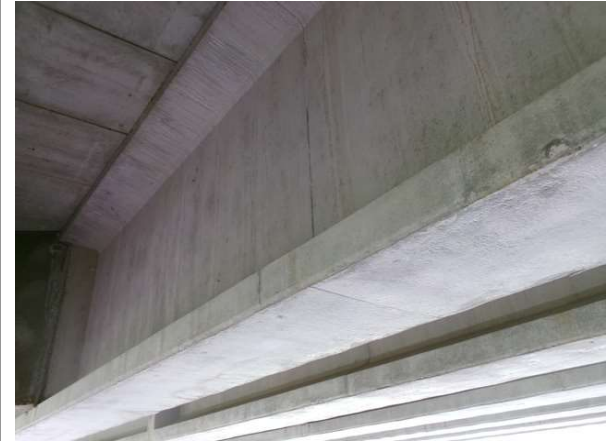
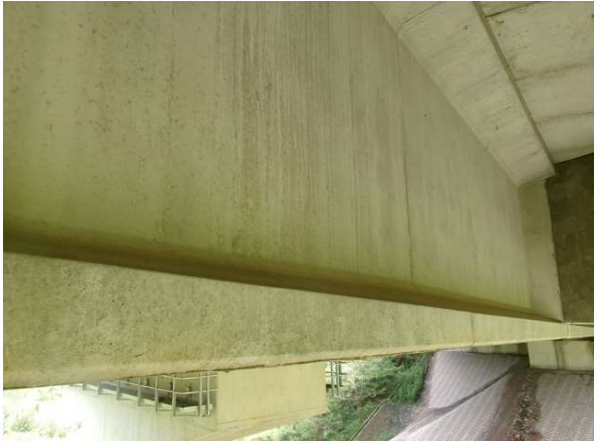
| 손상현황 | • 거더 상태양호 | 손상현황 | • 거더 상태양호 |

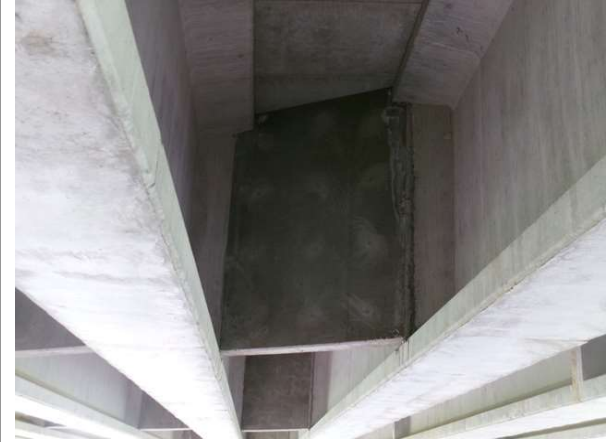
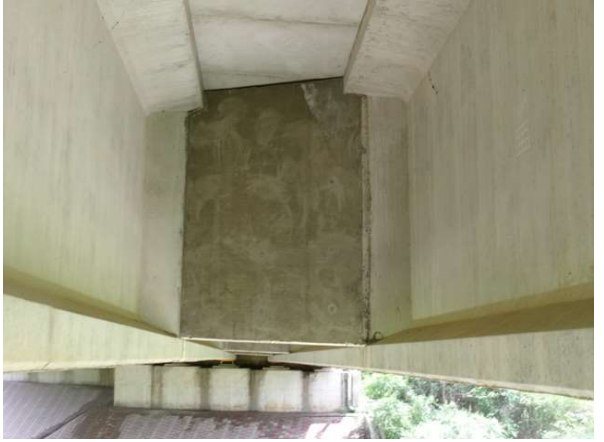
| 손상현황 | • 가로보 상태양호 | 손상현황 | • 가로보 상태양호 |

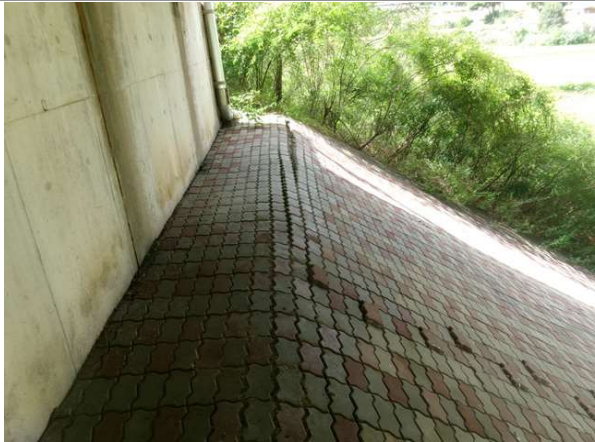
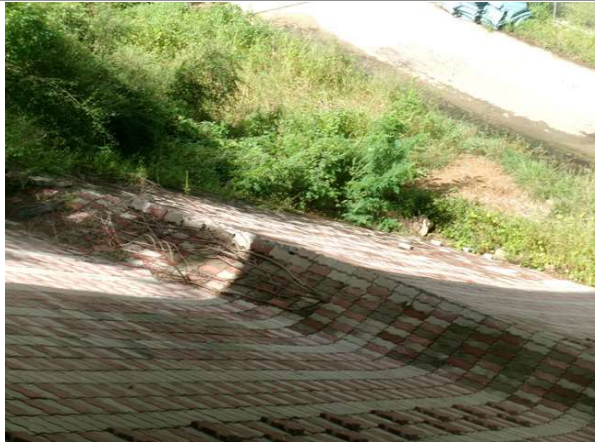
| 손상현황 | • A1 법면 밀림 (3.5m) | 손상현황 | • A1 법면 밀림 (3.5m) |
| 원 인 | • 법면침하, 외부 우수유입 등 | 원 인 | • 법면침하, 외부 우수유입 등 |

| 조치방안 | • 블록 재설치 | 조치방안 | • 블록 재설치 |

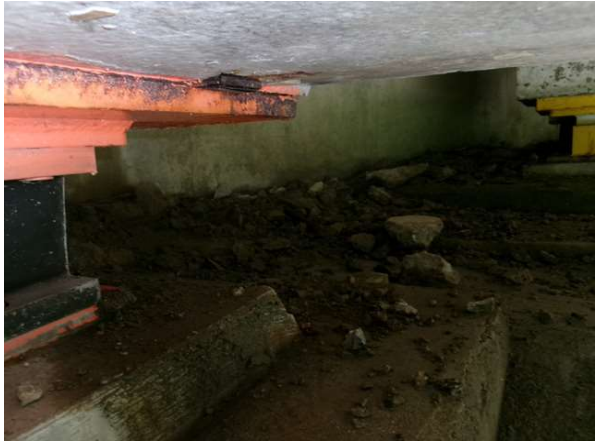
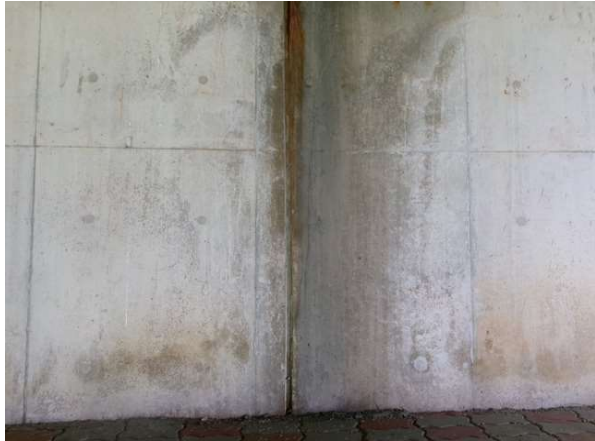
| 손상현황 | • A1 폐콘크리트퇴적 (10.0m×1.0m) | 손상현황 | • A2 균열 (0.2mm) |
| 원 인 | • 시공시 정리 미흡 | 원 인 | • 건조수축 등 |

| 조치방안 | • 청소 | 조치방안 | • 표면처리 |

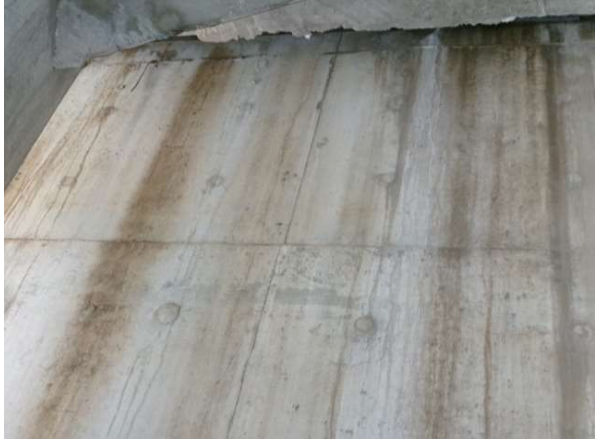
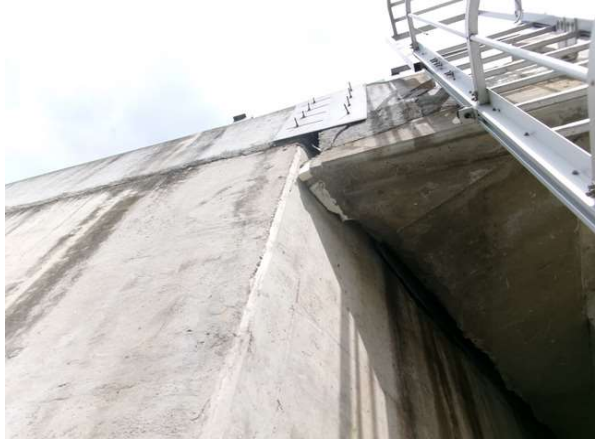
| 손상현황 | • A2 백태 (0.1m×0.5m) | 손상현황 | • A2 파손 (0.5m×0.5m) |
| 원 인 | • 외부 우수유입 | 원 인 | • 시공시 단부 외부충격 |

| 조치방안 | • 표면처리 | 조치방안 | • 단면보수 |

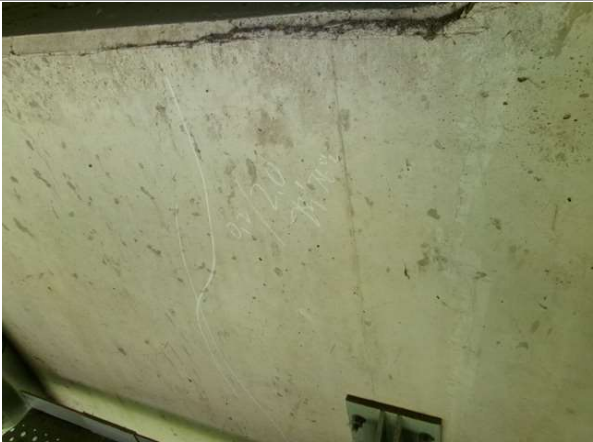
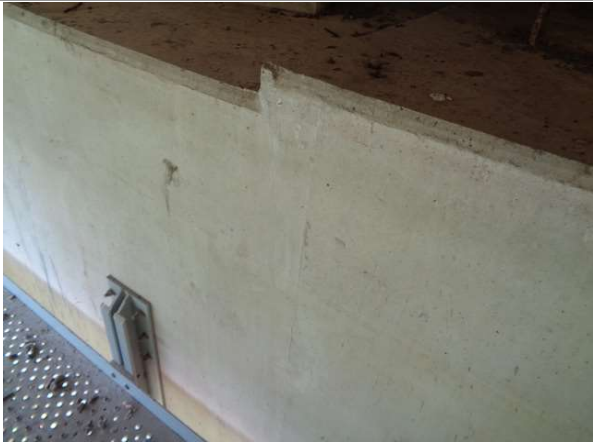
| 손상현황 | • P1 코핑부 균열(0.2mm/2.0m) | 손상현황 | • P2 코핑부 균열(0.2mm/2.0m) |
| 원 인 | • 초기 건조수축 등 | 원 인 | • 초기 건조수축 등 |

| 조치방안 | • 표면처리 | 조치방안 | • 표면처리 |

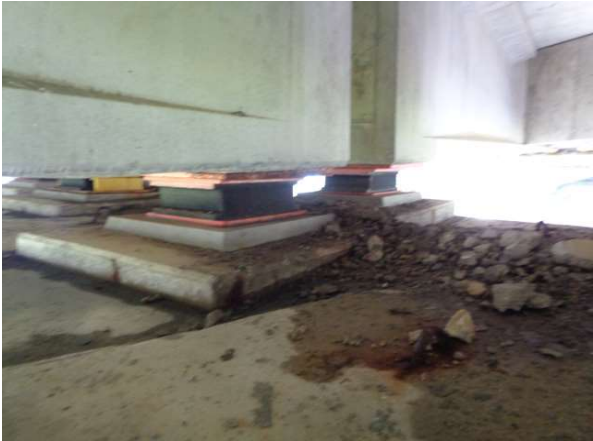
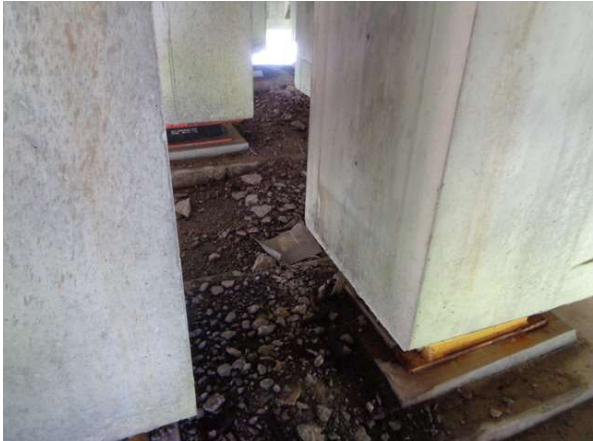
| 손상현황 | • P3 상면 폐콘크리트 퇴적 | 손상현황 | • P3 상면 폐콘크리트 퇴적 |
| 원 인 | • 시공 후 정리 미흡 | 원 인 | • 시공 후 정리 미흡 |

| 조치방안 | • 청소 | 조치방안 | • 청소 |

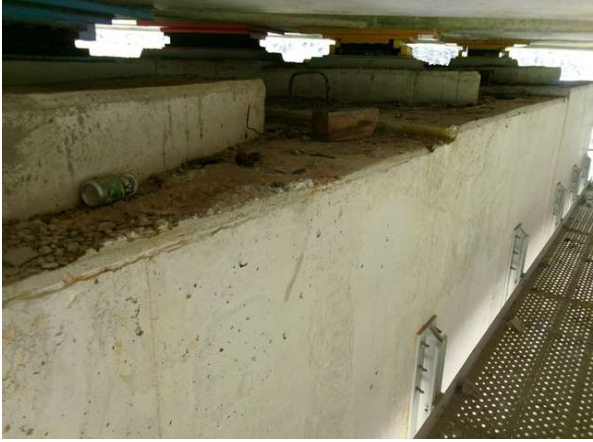
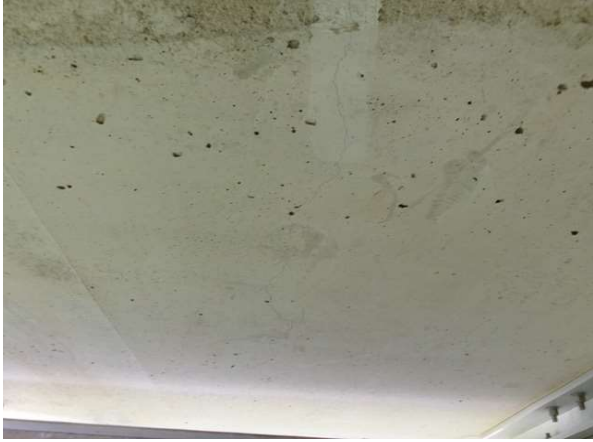
| 손상현황 | • P4 코핑부 균열(0.2mm/1.0m) | 손상현황 | • P4 코핑부 균열(0.2mm/1.0m) |
| 원 인 | • 초기 건조수축 등 | 원 인 | • 초기 건조수축 등 |

| 조치방안 | • 표면처리 | 조치방안 | • 표면처리 |

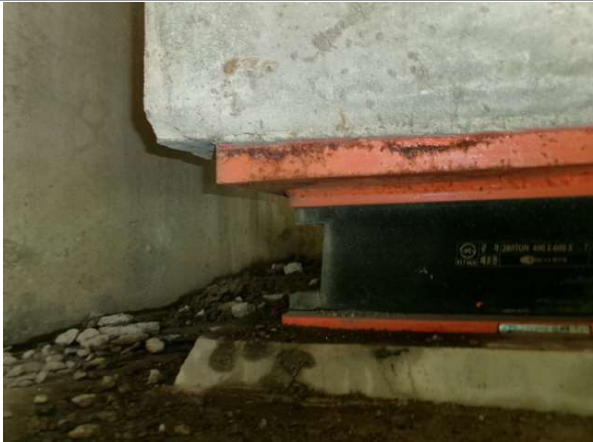
| 손상현황 | • A1-Sh3 플레이트 부식 | 손상현황 | • A1-Sh4 플레이트 부식 |
| 원 인 | • 외부 우수유입 | 원 인 | • 외부 우수유입 |

| 조치방안 | • 재도장 | 조치방안 | • 재도장 |
