## 1. 상촌교

## 1.1 상주방향 손상현황 사진

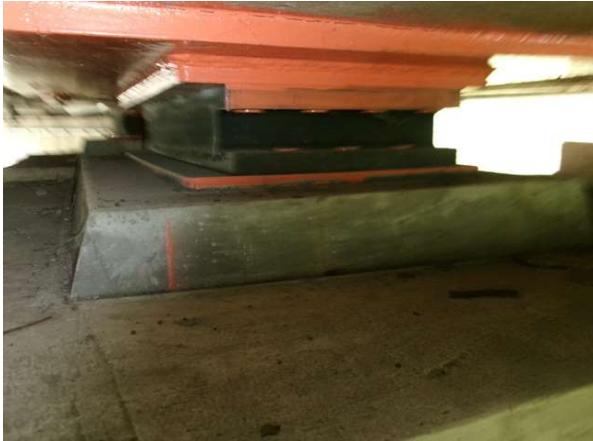
| 손상현황 | • A1-Sh4 들뜸 | 손상현황 | • P1-Sh7 균열(0.1mm/0.2m) |
| 원 인 | • 시공미흡 등 | 원 인 | • 건조수축 등 |

| 조치방안 | • 주의관찰 | 조치방안 | • 표면처리 |

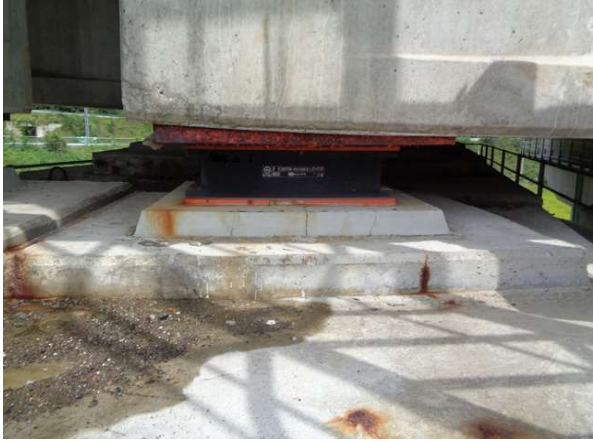
| 손상현황 | • P2-Sh1,6 플레이트 부식 | 손상현황 | • P3-Sh10 균열(0.1mm/0.2m) |
| 원 인 | • 외부 우수유입 | 원 인 | • 건조수축 등 |

| 조치방안 | • 재도장 | 조치방안 | • 표면처리 |

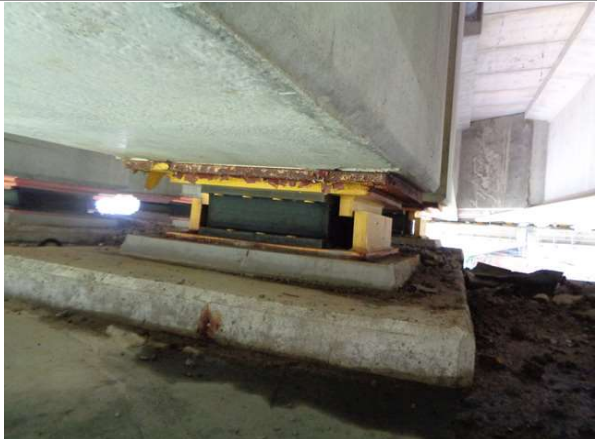
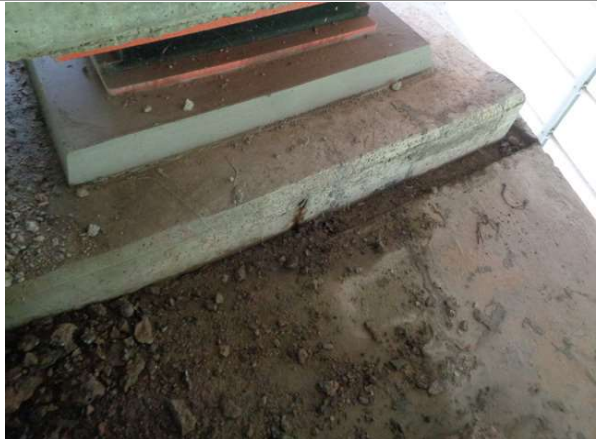
| <ul style="list-style-type: none"> <li>• P3-Sh3 플레이트 도장바라</li> <li>• 공용중 열화, 외부 우수유입 등</li> <li>• 재도장</li> </ul> | <ul style="list-style-type: none"> <li>• P3-Sh4 철근노출 (0.1m×0.1m)</li> <li>• 피복부족 등</li> <li>• 단면보수+방청</li> </ul> |

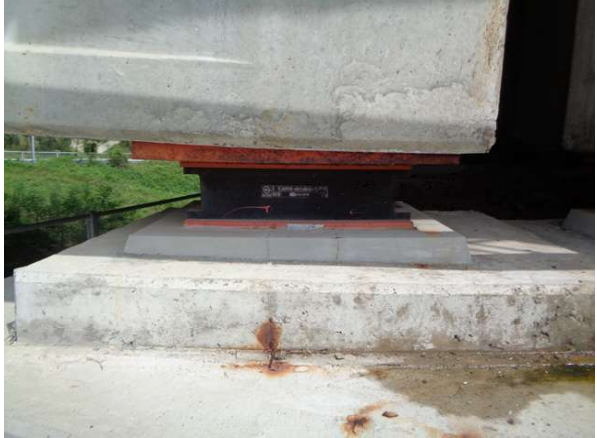
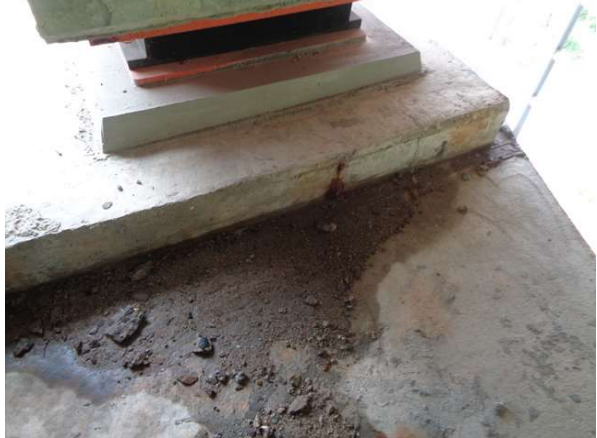
| <ul style="list-style-type: none"> <li>• P3-Sh5 균열 (0.1mm/0.2m)</li> <li>• 건조수축 등</li> <li>• 표면처리</li> </ul> | <ul style="list-style-type: none"> <li>• P3-Sh5 철근노출 (0.1m×0.1m)</li> <li>• 피복부족 등</li> <li>• 단면보수+방청</li> </ul> |

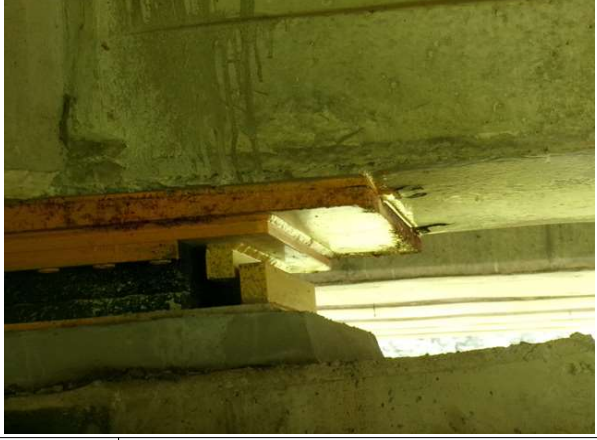
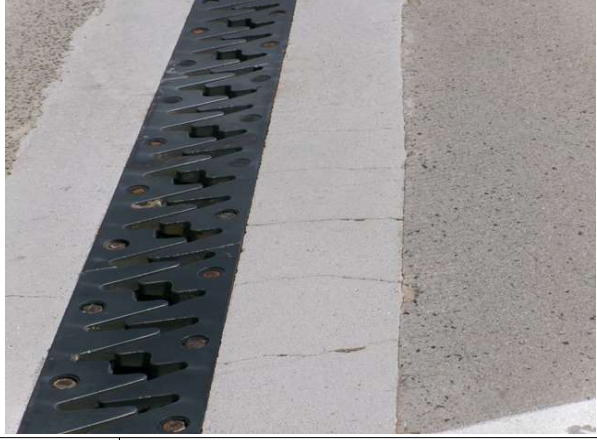
| <ul style="list-style-type: none"> <li>• P4-Sh6 플레이트 부식</li> <li>• 외부 우수유입</li> <li>• 재도장</li> </ul> | <ul style="list-style-type: none"> <li>• P3 후타재 균열 (0.2mm)</li> <li>• 초기 건조수축 등</li> <li>• 표면처리</li> </ul> |

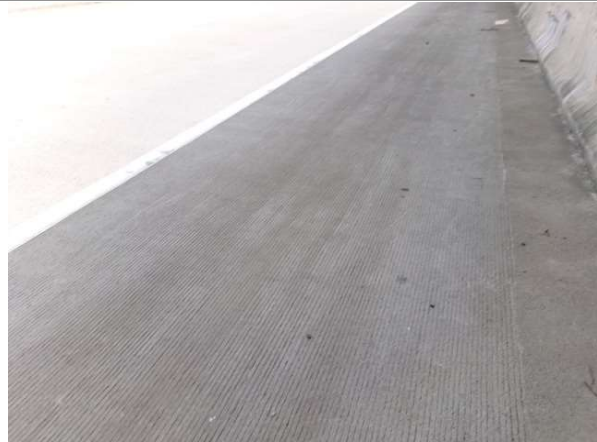
| 손상현황 | • S1 포장 망상균열(10.0m×1.0m) | 손상현황 | • S2 포장 망상균열(10.0m×1.0m) |
| 원 인 | • 장기 공용에 의한 열화 | 원 인 | • 장기 공용에 의한 열화 |

| 조치방안 | • 주의관찰 | 조치방안 | • 주의관찰 |

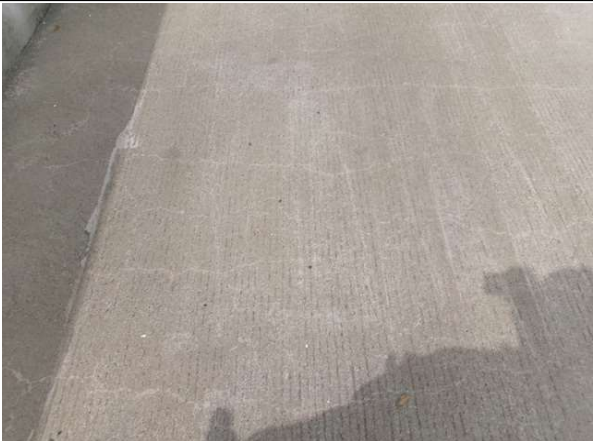
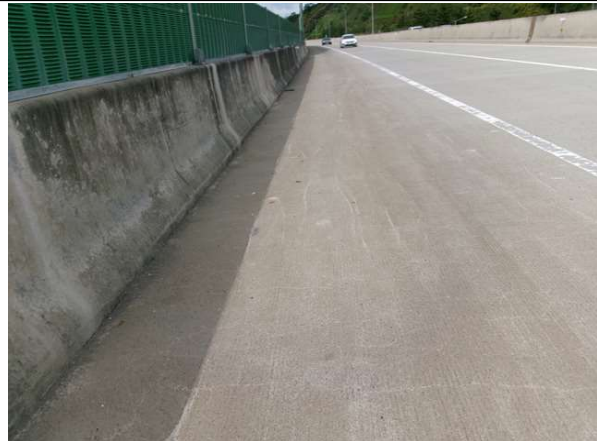
| 손상현황 | • S3 포장 망상균열(20.0m×1.0m) | 손상현황 | • S4 포장 망상균열(20.0m×1.0m) |
| 원 인 | • 장기 공용에 의한 열화 | 원 인 | • 장기 공용에 의한 열화 |

| 조치방안 | • 주의관찰 | 조치방안 | • 주의관찰 |

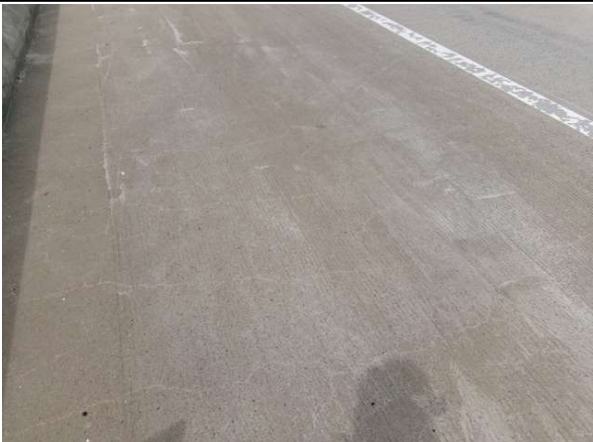
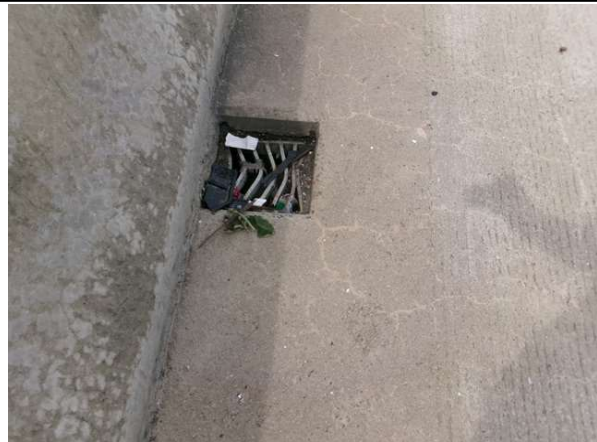
| 손상현황 | • S5 포장 망상균열(20.0m×1.0m) | 손상현황 | • S4 그레이팅 변형 |
| 원 인 | • 장기 공용에 의한 열화 | 원 인 | • 장기공용에 의한 열화 |

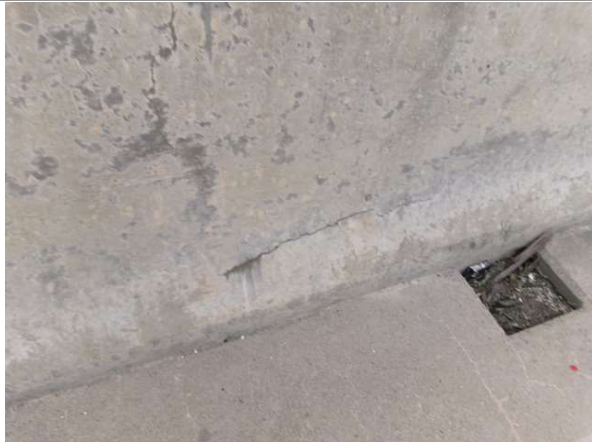
| 손상현황 | • S2 균열부 백태(2.0m×1.0m) | 손상현황 | • S5 방호벽 균열(0.5mm) |
| 원 인 | • 외부 우수유입 | 원 인 | • 초기 건조수축 등 |

| 조치방안 | • 표면처리 | 조치방안 | • 표면처리 |

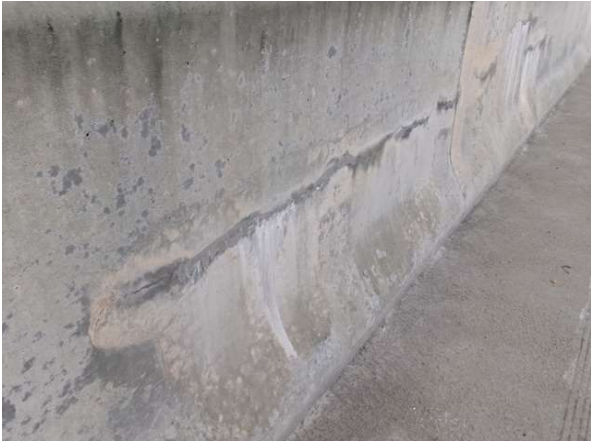
| 손상현황 | • S3 균열부 백태(1.0m×1.0m) | 손상현황 | • S4 백태(0.1m×0.5m) |
| 원 인 | • 외부 우수유입 | 원 인 | • 외부 우수유입 |

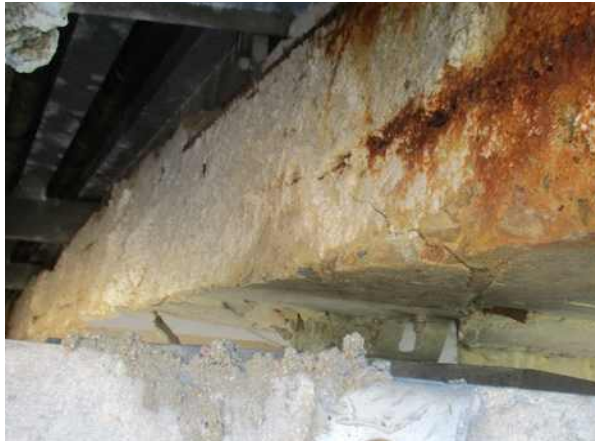
| <ul style="list-style-type: none"> <li>• S3 바닥판하면 들뜸 (0.5m×0.2m)</li> <li>• 시공시 다짐미흡, 거푸집 조기탈영 등</li> <li>• 단면보수</li> </ul> | | <ul style="list-style-type: none"> <li>• S3 바닥판하면 들뜸 (0.5m×0.2m)</li> <li>• 시공시 다짐미흡, 거푸집 조기탈영 등</li> <li>• 단면보수+방청</li> </ul> | |

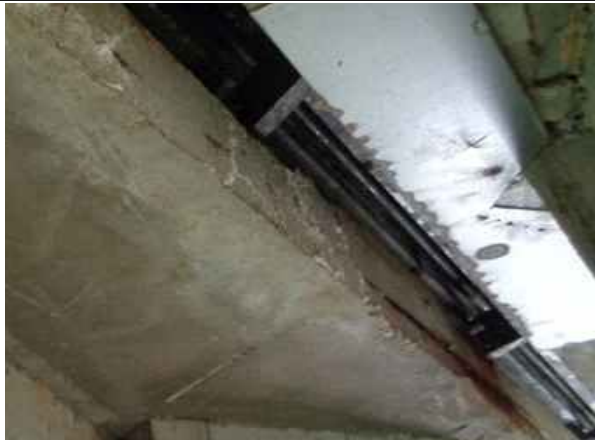
| <ul style="list-style-type: none"> <li>• S3 철근노출(부식) (4.5m×0.1m)</li> <li>• 시공시 다짐미흡, 피복부족</li> <li>• 단면보수+방청</li> </ul> | | <ul style="list-style-type: none"> <li>• S1 재료분리 (0.5m×1.0m)</li> <li>• 시공시 다짐미흡, 거푸집 조기탈영 등</li> <li>• 단면보수</li> </ul> | |

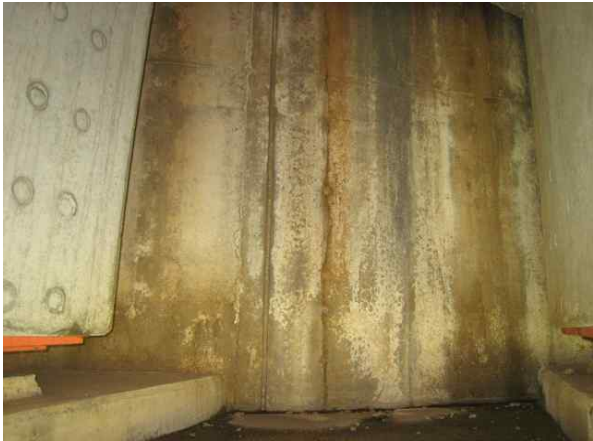
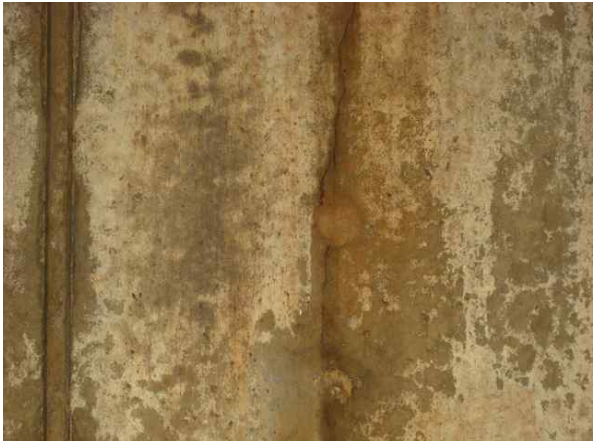
| • A2 균열(0.2mm/3.0m) | | • A2 균열(0.2mm/3.0m) | |
| • 건조수축, 공용중 열화 등 | | • 건조수축, 공용중 열화 등 | |

| • 표면처리 | | • 표면처리 | |

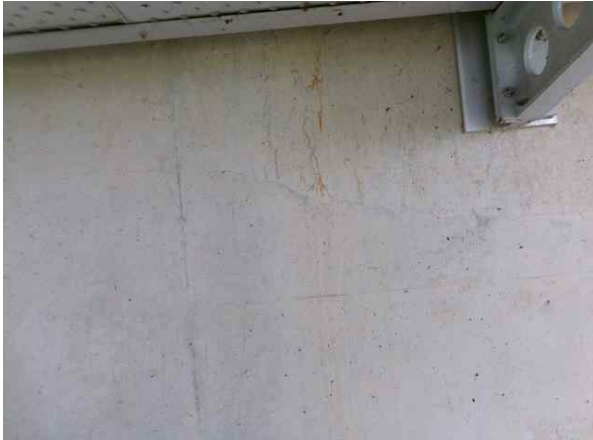
| • P1 코핑부 균열(0.1mm) | | • P1 코핑부 균열(0.2mm) | |
| • 건조수축 등 | | • 건조수축 등 | |

| • 표면처리 | | • 표면처리 | |

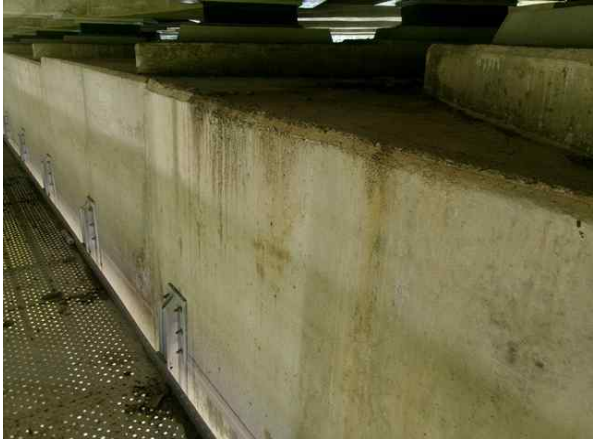
| • P1 누수흔적(1.0m×2.0m) | | • P2 코핑부 균열(0.2mm) | |

| • 표면처리 | | • 표면처리 | |

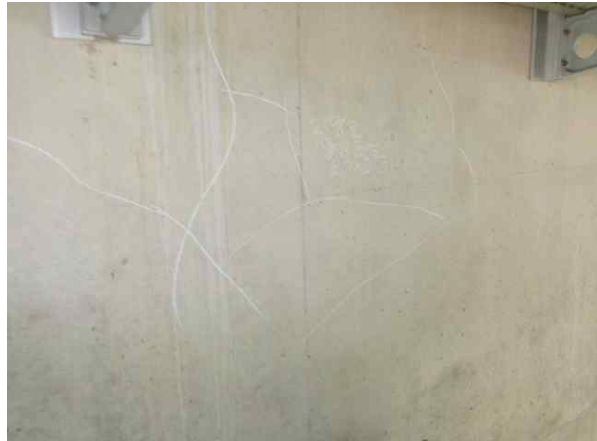
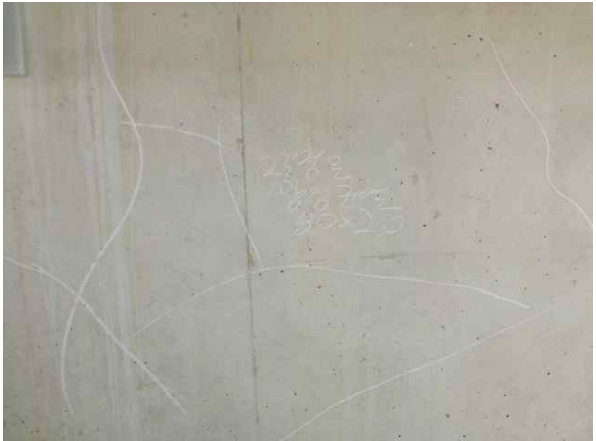
| <ul style="list-style-type: none"> <li>• P2 코핑부 망상균열(8.0m×2.0m)</li> </ul> | | <ul style="list-style-type: none"> <li>• P2 코핑부 망상균열(8.0m×2.0m)</li> </ul> | |
| <ul style="list-style-type: none"> <li>원 인</li> <li>• 건조수축 등</li> </ul> | | <ul style="list-style-type: none"> <li>원 인</li> <li>• 건조수축 등</li> </ul> | |

| <ul style="list-style-type: none"> <li>조치방안</li> <li>• 표면처리</li> </ul> | | <ul style="list-style-type: none"> <li>조치방안</li> <li>• 표면처리</li> </ul> | |

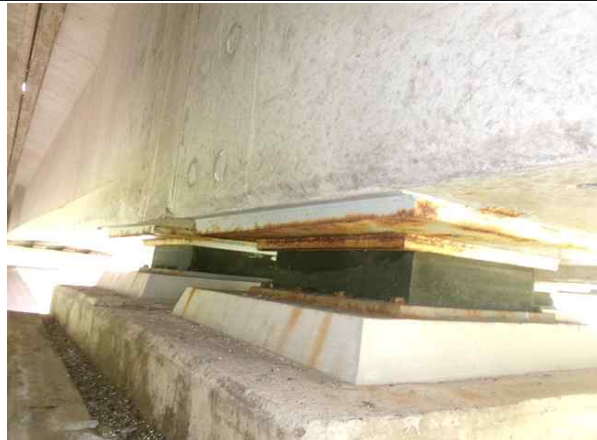
| <ul style="list-style-type: none"> <li>손상현황</li> <li>• P1-Sh10 플레이트 부식</li> </ul> | | <ul style="list-style-type: none"> <li>손상현황</li> <li>• P1-Sh5 플레이트 부식</li> </ul> | |
| <ul style="list-style-type: none"> <li>원 인</li> <li>• 외부 우수유입</li> </ul> | | <ul style="list-style-type: none"> <li>원 인</li> <li>• 외부 우수유입</li> </ul> | |

| <ul style="list-style-type: none"> <li>조치방안</li> <li>• 재도장</li> </ul> | | <ul style="list-style-type: none"> <li>조치방안</li> <li>• 재도장</li> </ul> | |

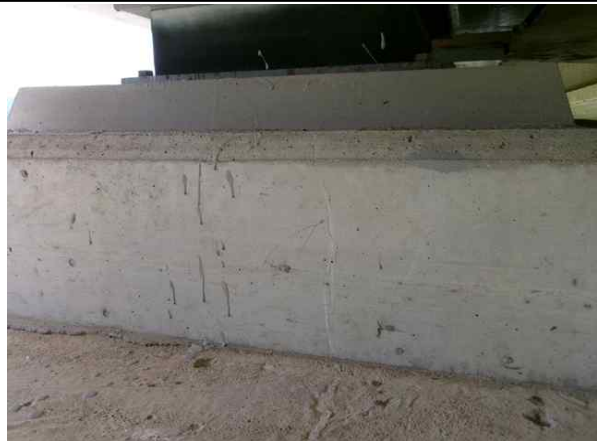
| <ul style="list-style-type: none"> <li>손상현황</li> <li>• P2-Sh1 반침콘크리트 균열(0.1mm)</li> </ul> | | <ul style="list-style-type: none"> <li>손상현황</li> <li>• P2-Sh5 플레이트 부식</li> </ul> | |
| <ul style="list-style-type: none"> <li>원 인</li> <li>• 건조수축 등</li> </ul> | | <ul style="list-style-type: none"> <li>원 인</li> <li>• 외부 우수유입</li> </ul> | |

| <ul style="list-style-type: none"> <li>조치방안</li> <li>• 표면처리</li> </ul> | | <ul style="list-style-type: none"> <li>조치방안</li> <li>• 재도장</li> </ul> | |

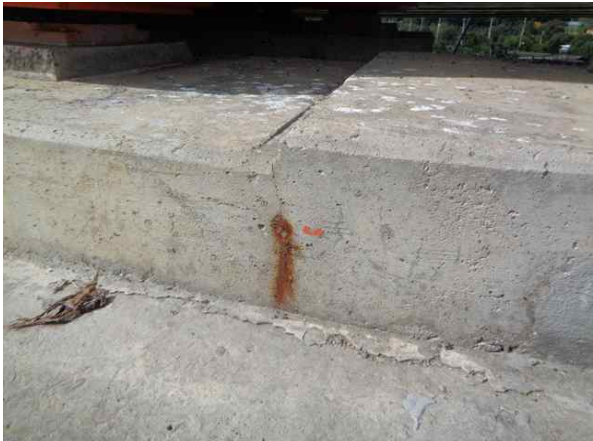
| | <ul style="list-style-type: none"> <li>• P2-Sh9 받침콘크리트 균열(0.1mm)</li> </ul> | 손상현황 | <ul style="list-style-type: none"> <li>• P3-Sh1 받침콘크리트 균열(0.1mm)</li> </ul> |
| 원 인 | <ul style="list-style-type: none"> <li>• 건조수축 등</li> </ul> | 원 인 | <ul style="list-style-type: none"> <li>• 건조수축 등</li> </ul> |

| 조치방안 | <ul style="list-style-type: none"> <li>• 표면처리</li> </ul> | 조치방안 | <ul style="list-style-type: none"> <li>• 표면처리</li> </ul> |

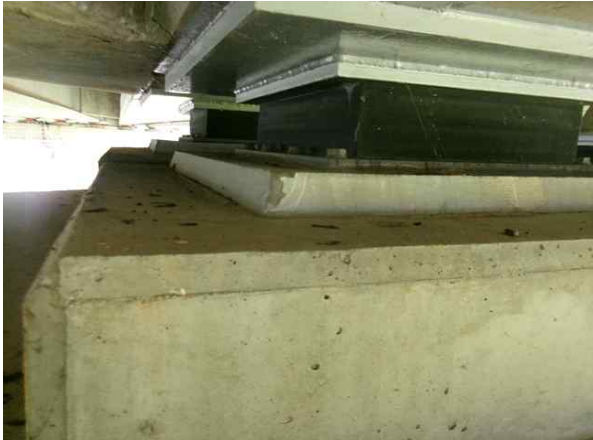
| 손상현황 | <ul style="list-style-type: none"> <li>• P4-Sh1 플레이트 부식</li> </ul> | 손상현황 | <ul style="list-style-type: none"> <li>• P4-Sh8 무수축물탈 박락(0.1m×0.1m)</li> </ul> |
| 원 인 | <ul style="list-style-type: none"> <li>• 외부 우수유입</li> </ul> | 원 인 | <ul style="list-style-type: none"> <li>• 외부 충격</li> </ul> |

| 조치방안 | <ul style="list-style-type: none"> <li>• 재도장</li> </ul> | 조치방안 | <ul style="list-style-type: none"> <li>• 단면보수</li> </ul> |

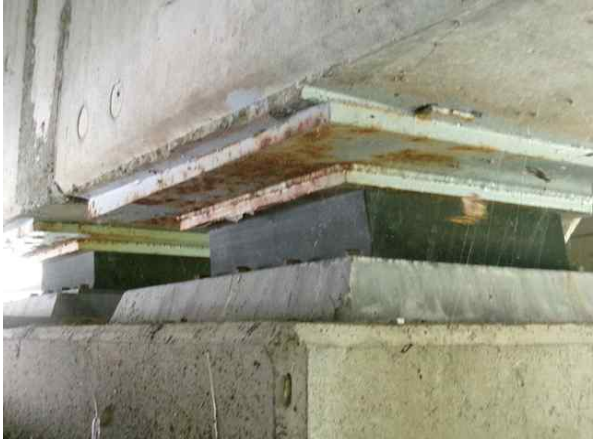
| 손상현황 | <ul style="list-style-type: none"> <li>• P4-Sh10 받침콘크리트 균열(0.2mm)</li> </ul> | 손상현황 | <ul style="list-style-type: none"> <li>• P5-Sh10 플레이트 부식</li> </ul> |
| 원 인 | <ul style="list-style-type: none"> <li>• 건조수축 등</li> </ul> | 원 인 | <ul style="list-style-type: none"> <li>• 외부 우수유입</li> </ul> |

| 조치방안 | <ul style="list-style-type: none"> <li>• 표면처리</li> </ul> | 조치방안 | <ul style="list-style-type: none"> <li>• 재도장</li> </ul> |

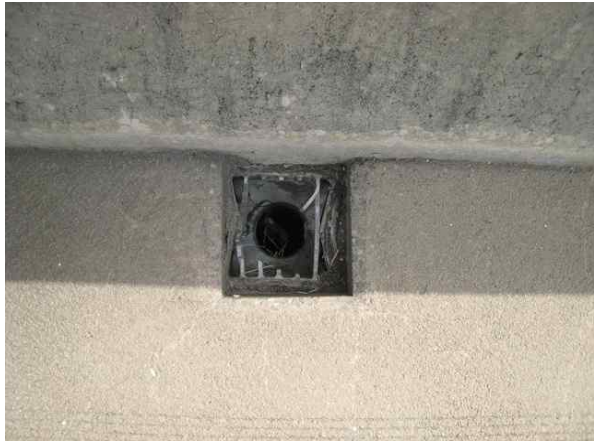
| <ul style="list-style-type: none"> <li>• S3 배수구 덮개 파손</li> <li>• 공용중 열화</li> <li>• 정비</li> </ul> | | <ul style="list-style-type: none"> <li>• S5 배수구 덮개 파손</li> <li>• 공용중 열화</li> <li>• 정비</li> </ul> | |

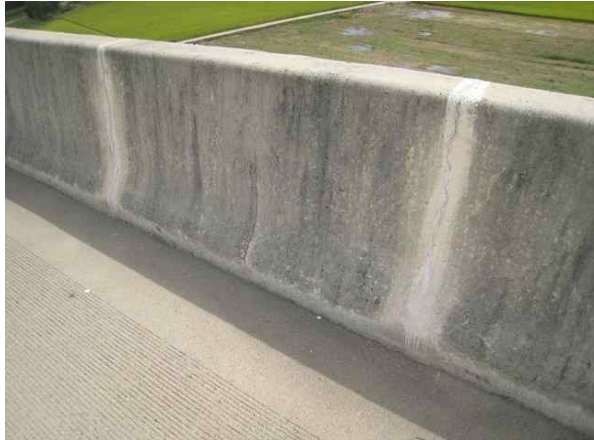
| <ul style="list-style-type: none"> <li>• S3 배수관 탈락</li> <li>• 공용중 열화, 시공미흡</li> <li>• 정비</li> </ul> | | <ul style="list-style-type: none"> <li>• S5 방호벽 균열부 백태(0.1m×1.0m)</li> <li>• 외부 우수유입</li> <li>• 표면처리</li> </ul> | |

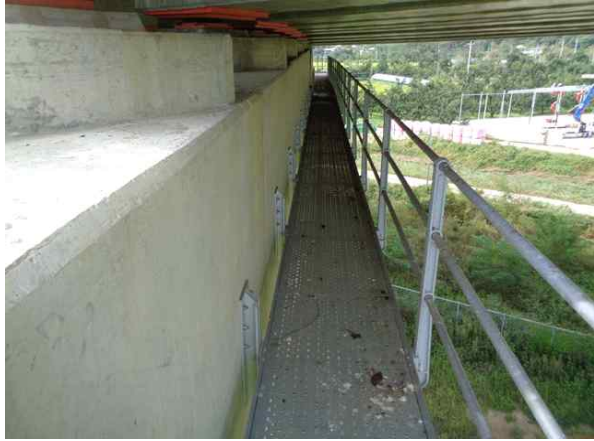
| <ul style="list-style-type: none"> <li>• S5 중분대 재균열(0.2mm)</li> <li>• 건조수축, 공용중 열화 등</li> <li>• 표면처리</li> </ul> | | <ul style="list-style-type: none"> <li>• 점검로 상태양호</li> <li>• -</li> <li>• -</li> </ul> | |

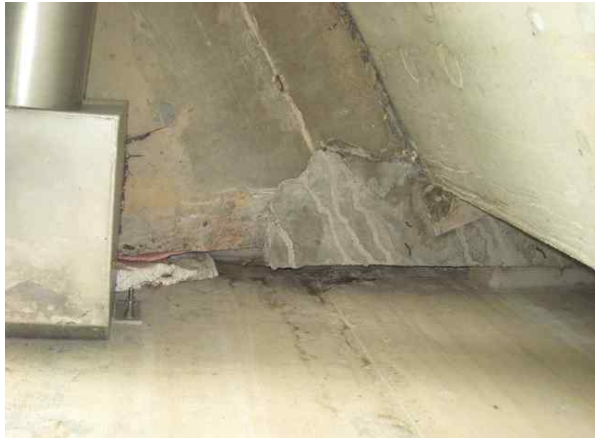
| 원 인 | • S1 파손(0.2m×0.2m) - 금회<br>• 외부충격 등 | 손상현황 | • S1 파손(0.2m×0.2m) - 21년 |

| 조치방안 | • 단면보수 | 원 인 | • 외부충격 등 |

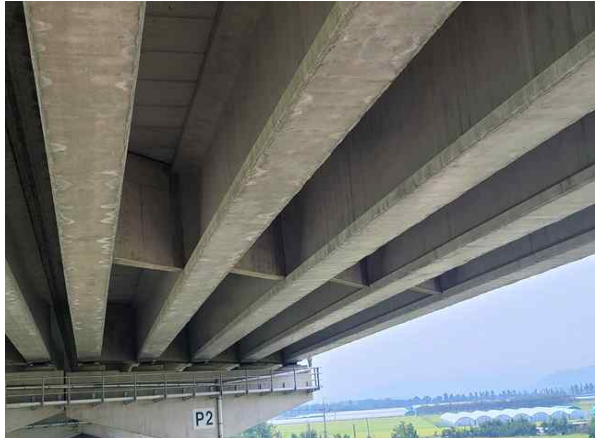
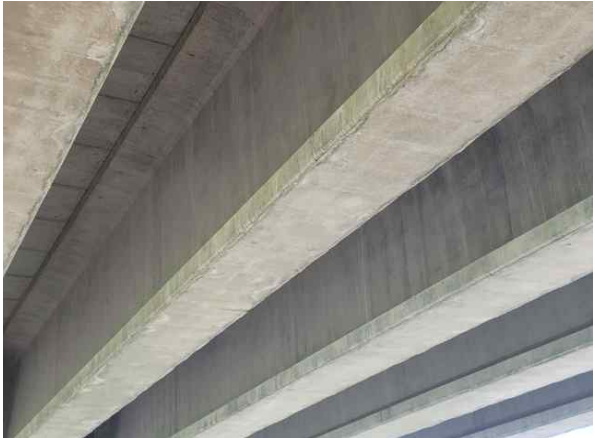
| 손상현황 | • 거더 상태양호 | 손상현황 | • 거더 상태양호 |

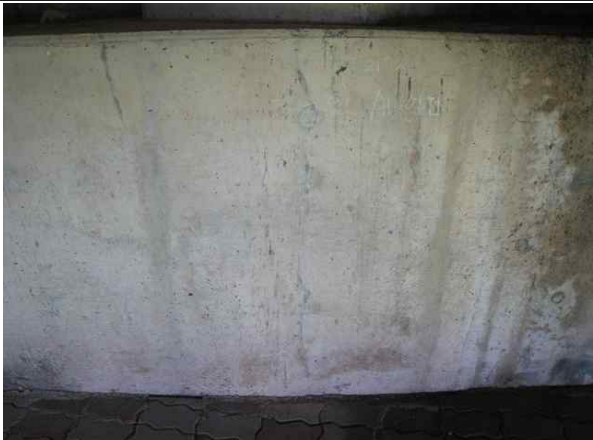
| 손상현황 | • A1 누수흔적 (1.0m×2.0m) | 손상현황 | • A1 균열 (0.2mm) |
| 원 인 | • 외부 우수유입 | 원 인 | • 건조수축 등 |

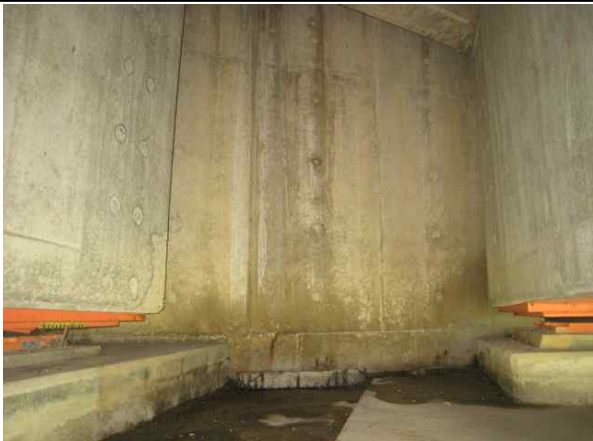
| 손상현황 | • A2 누수흔적 (1.0m×1.5m) | 손상현황 | • A2 누수흔적 (1.0m×3.0m) |
| 원 인 | • 외부 우수유입 | 원 인 | • 외부 우수유입 |

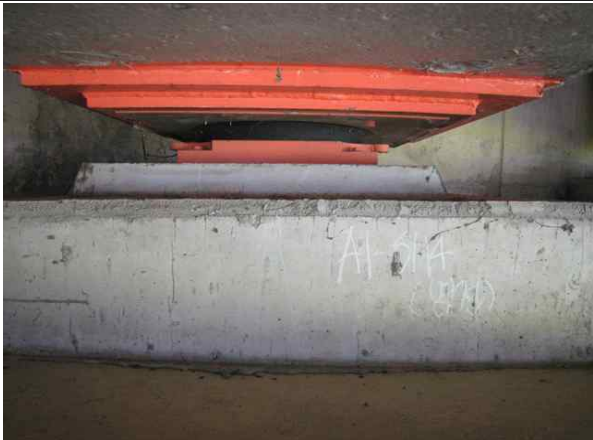
| 손상현황 원 인 | <ul style="list-style-type: none"> <li>• A2-Sh4 균열(0.2mm/0.3m)</li> <li>• 건조수축 등</li> </ul> | 손상현황 원 인 | <ul style="list-style-type: none"> <li>• P1-Sh1 플레이트 부식</li> <li>• 외부 우수유입</li> </ul> |

| 조치방안 | <ul style="list-style-type: none"> <li>• 표면처리</li> </ul> | 조치방안 | <ul style="list-style-type: none"> <li>• 재도장</li> </ul> |

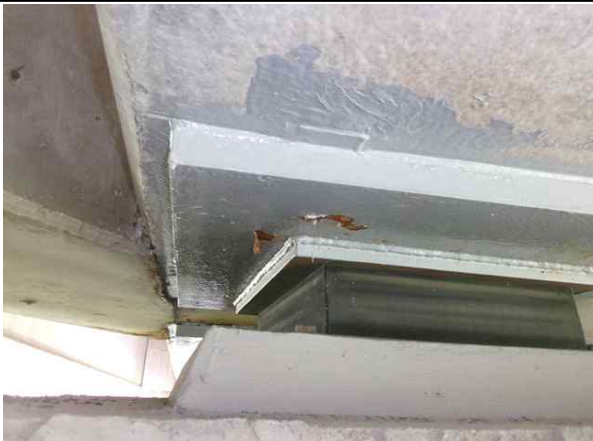
| 손상현황 원 인 | <ul style="list-style-type: none"> <li>• P1-Sh10 몰탈 균열(0.1mm/0.2m)</li> <li>• 건조수축 등</li> </ul> | 손상현황 원 인 | <ul style="list-style-type: none"> <li>• P1-Sh2 플레이트 부식</li> <li>• 외부 우수유입</li> </ul> |

| 조치방안 | <ul style="list-style-type: none"> <li>• 표면처리</li> </ul> | 조치방안 | <ul style="list-style-type: none"> <li>• 재도장</li> </ul> |

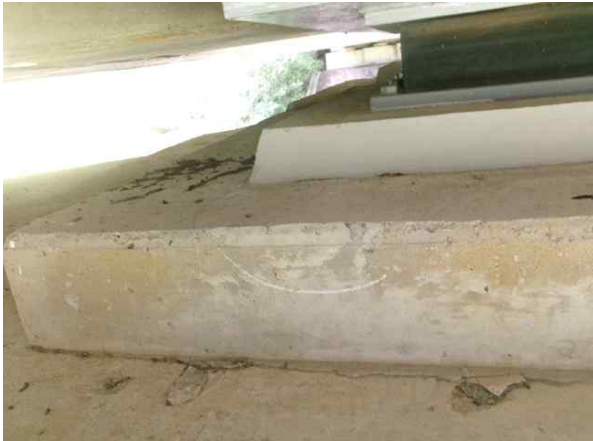
| <ul style="list-style-type: none"> <li>• P1-Sh3 균열(0.2mm/0.3m)</li> <li>• 건조수축 등</li> <li>• 표면처리</li> </ul> | | <ul style="list-style-type: none"> <li>• P1-Sh7 들뜸(0.1m×0.1m)</li> <li>• 시공미흡, 다짐미흡 등</li> <li>• 단면보수</li> </ul> | |

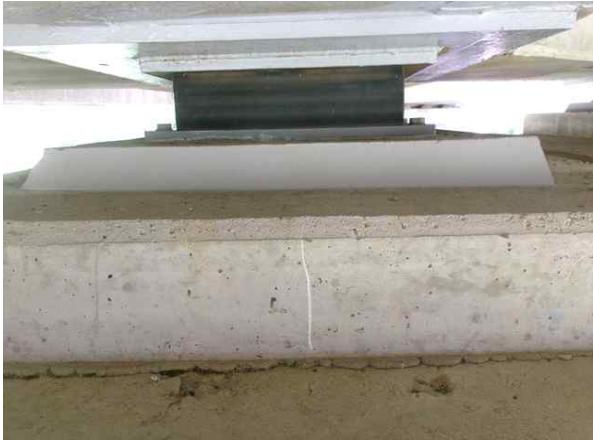
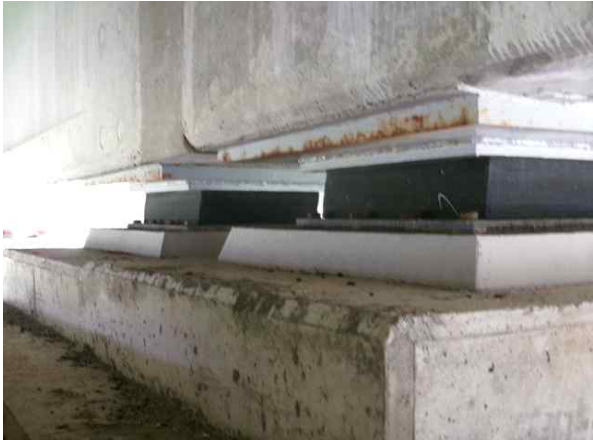
| <ul style="list-style-type: none"> <li>• P1-Sh8 균열(0.2mm/0.3m)</li> <li>• 건조수축 등</li> <li>• 표면처리</li> </ul> | | <ul style="list-style-type: none"> <li>• P2-Sh1 플레이트 부식</li> <li>• 외부 우수유입</li> <li>• 재도장</li> </ul> | |

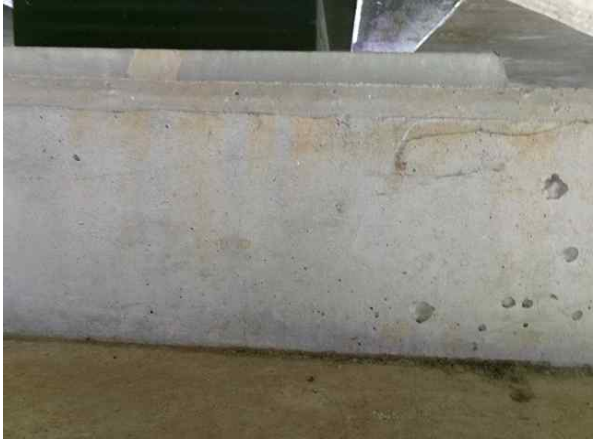
| <ul style="list-style-type: none"> <li>• P2-Sh7 균열(0.1mm/0.3m)</li> <li>• 건조수축 등</li> <li>• 표면처리</li> </ul> | | <ul style="list-style-type: none"> <li>• P4-Sh1 균열(0.1mm/0.1m)</li> <li>• 건조수축 등</li> <li>• 표면처리</li> </ul> | |

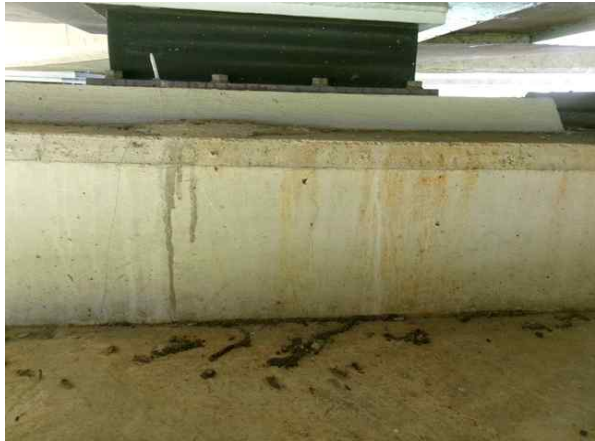
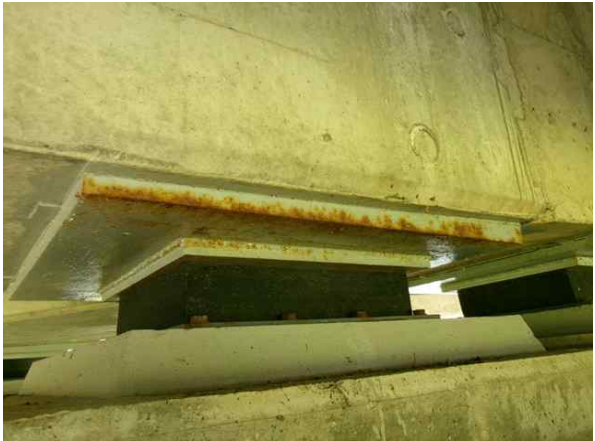
| <ul style="list-style-type: none"> <li>• P4-Sh7 균열(0.1mm/0.3m)</li> </ul> | | <ul style="list-style-type: none"> <li>• P5-Sh6 플레이트 부식</li> </ul> | |
| <ul style="list-style-type: none"> <li>• 건조수축 등</li> <li>• 표면처리</li> </ul> | | <ul style="list-style-type: none"> <li>• 외부 우수유입</li> <li>• 재도장</li> </ul> | |

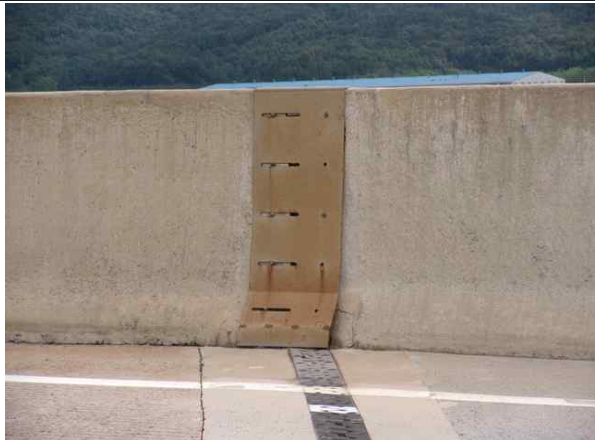
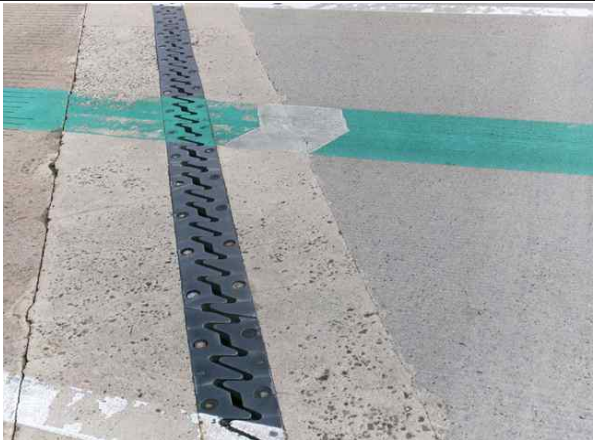
| <ul style="list-style-type: none"> <li>• A1 차수판 볼트 탈락(2EA)</li> <li>• 공용중 열화</li> <li>• 정비</li> </ul> | | <ul style="list-style-type: none"> <li>• A1 후타재 균열(0.2mm)</li> <li>• 초기 건조수축 등</li> <li>• 표면처리</li> </ul> | |

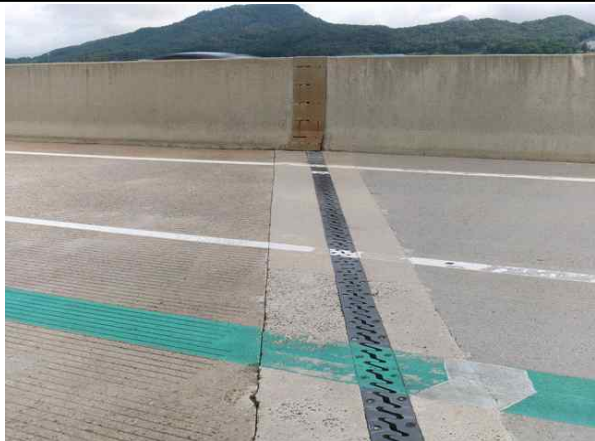
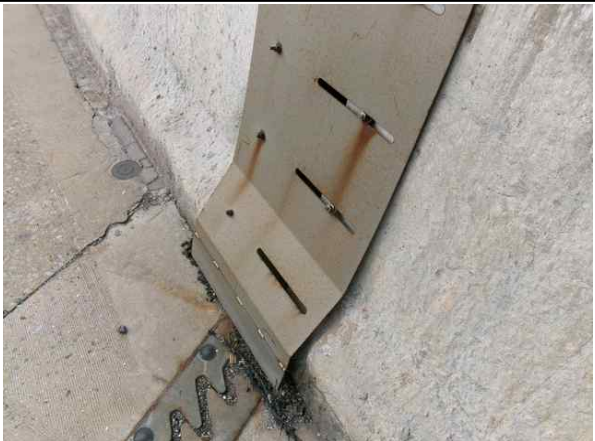
| <ul style="list-style-type: none"> <li>• A1 후타재 균열(0.2mm)</li> <li>• 초기 건조수축 등</li> <li>• 표면처리</li> </ul> | | <ul style="list-style-type: none"> <li>• A2 차수판 체결볼량(4EA)</li> <li>• 공용중 열화</li> <li>• 정비</li> </ul> | |

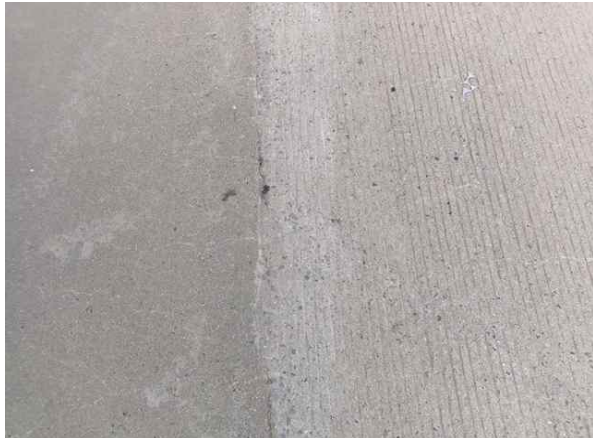
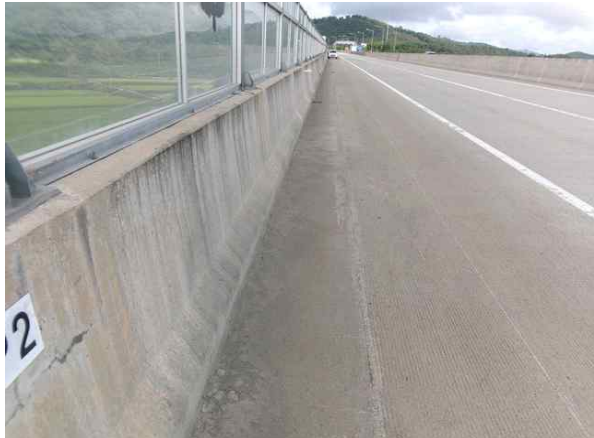
| <ul style="list-style-type: none"> <li>• S1 포장 망상균열(45.0m×2.0m)</li> <li>• 장기 공용에 의한 열화</li> <li>• 주의관찰</li> </ul> | | <ul style="list-style-type: none"> <li>• S2 포장 망상균열(45.0m×2.0m)</li> <li>• 장기 공용에 의한 열화</li> <li>• 주의관찰</li> </ul> | |

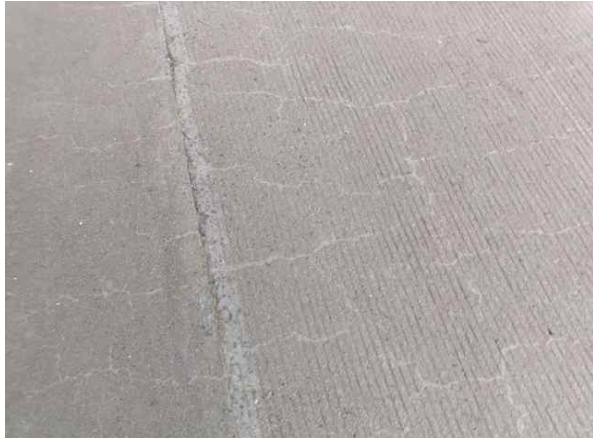
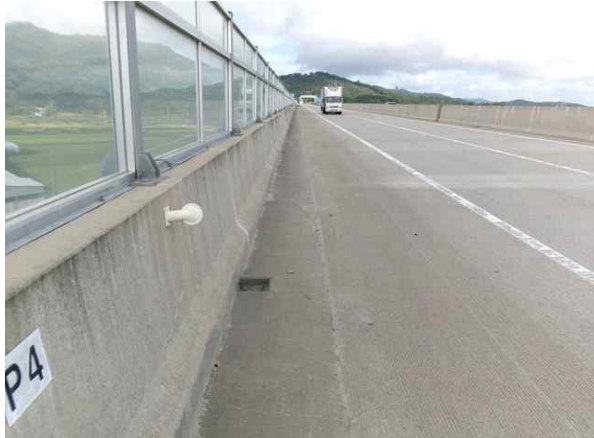
| <ul style="list-style-type: none"> <li>• S3 포장 망상균열(45.0m×2.0m)</li> <li>• 장기 공용에 의한 열화</li> <li>• 주의관찰</li> </ul> | | <ul style="list-style-type: none"> <li>• S4 포장 망상균열(45.0m×2.0m)</li> <li>• 장기 공용에 의한 열화</li> <li>• 주의관찰</li> </ul> | |

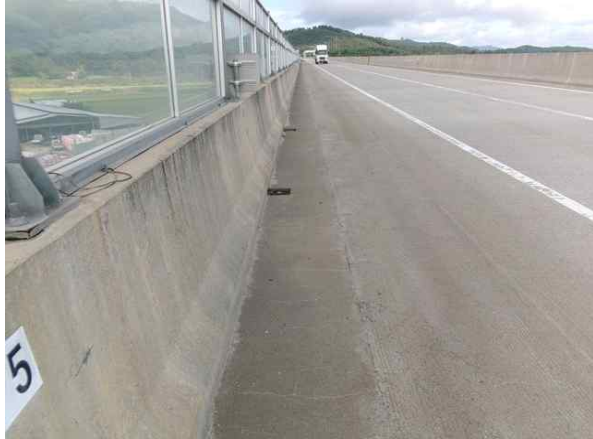
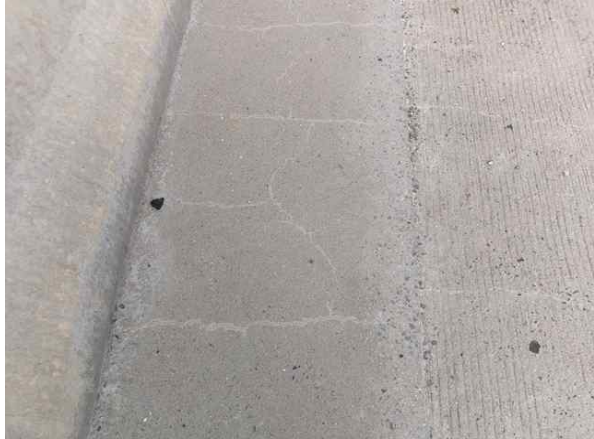
| <ul style="list-style-type: none"> <li>• S5 포장 망상균열(45.0m×2.0m)</li> <li>• 장기 공용에 의한 열화</li> <li>• 주의관찰</li> </ul> | | <ul style="list-style-type: none"> <li>• S6 포장 망상균열(45.0m×2.0m)</li> <li>• 장기 공용에 의한 열화</li> <li>• 주의관찰</li> </ul> | |

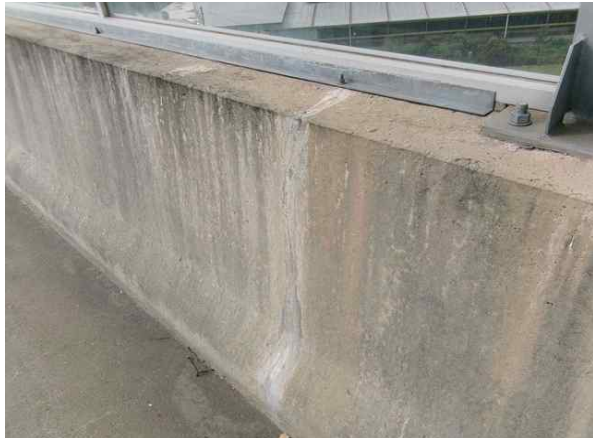
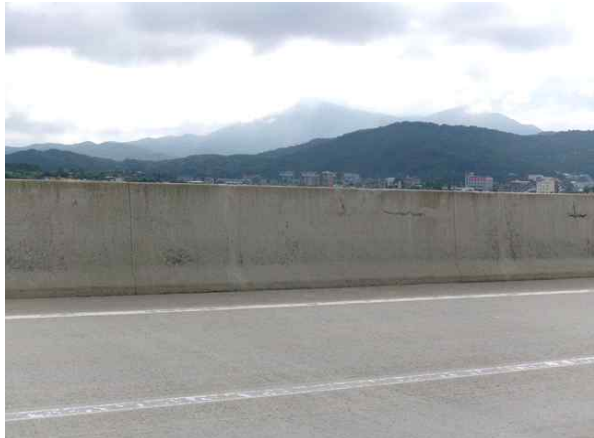
| 손상현황 | • S2 균열부 백태(0.1m×1.0m) | 손상현황 | • S2 중분대 균열부 백태(0.1m×1.0m) |
| 원 인 | • 외부 우수유입 | 원 인 | • 외부 우수유입 |

| 조치방안 | • 표면처리 | 조치방안 | • 표면처리 |

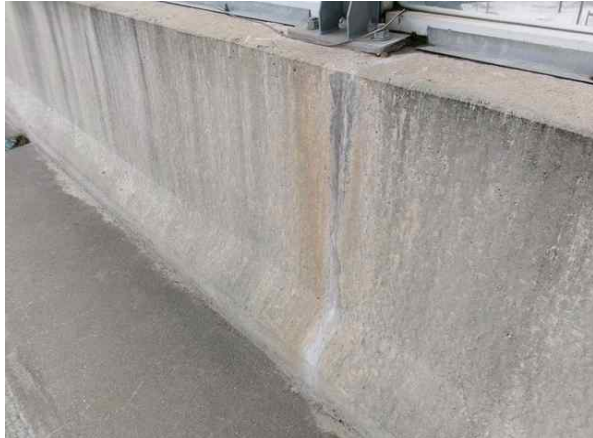
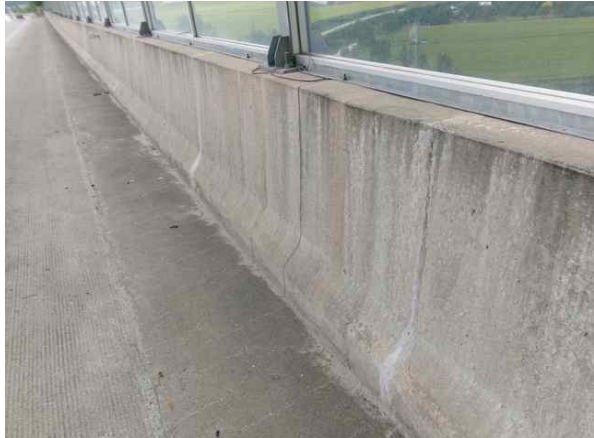
| 손상현황 | • S3 균열부 백태(0.1m×1.0m) | 손상현황 | • S4 균열부 백태(0.1m×1.0m) |
| 원 인 | • 외부 우수유입 | 원 인 | • 외부 우수유입 |

| 조치방안 | • 표면처리 | 조치방안 | • 표면처리 |

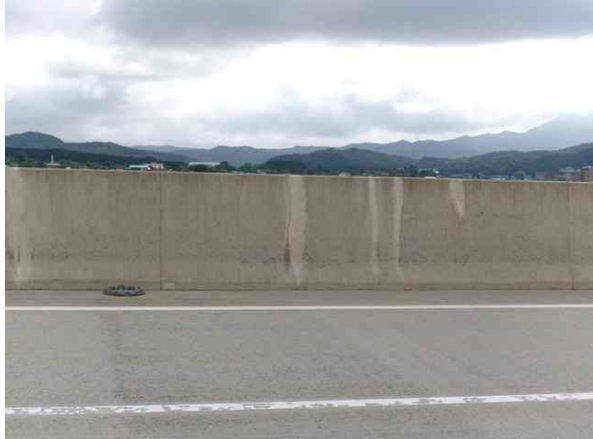
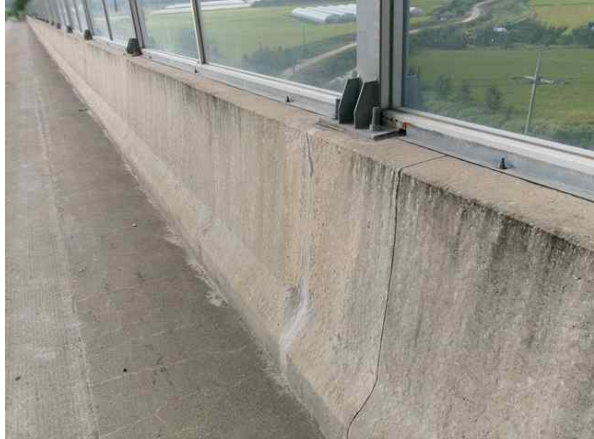
| 손상현황 | • S4 중분대 균열부 백태(0.1m×1.0m) | 손상현황 | • S5 균열부 백태(0.1m×1.0m) |
| 원 인 | • 외부 우수유입 | 원 인 | • 외부 우수유입 |

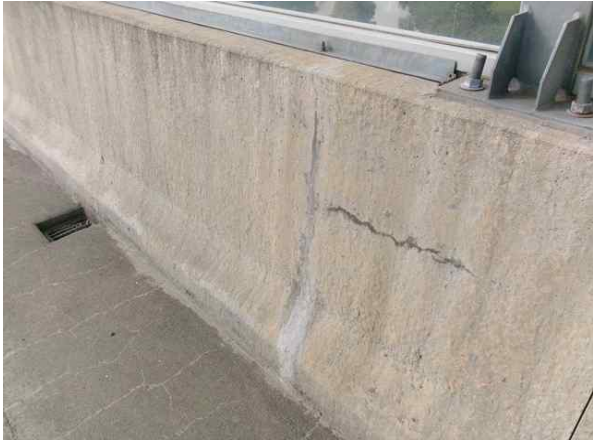
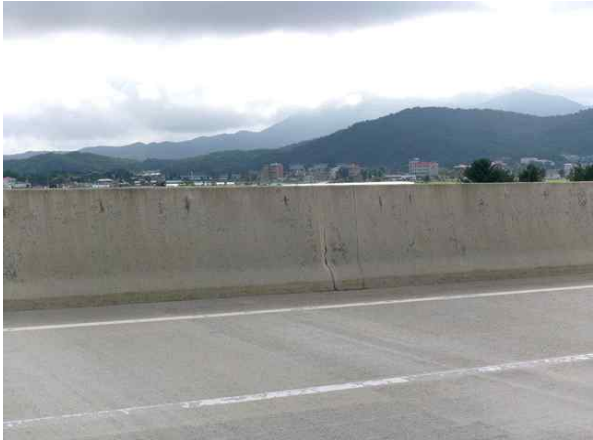
| • S5 균열부 백태(0.1m×1.0m) | | • S4 중분대 균열부 백태(0.1m×1.0m) | |

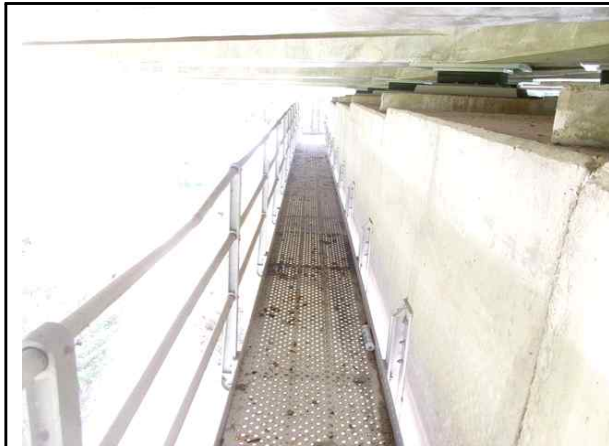
| | • 점검로 상태양호 | 손상현황 | • 점검로 상태양호 |

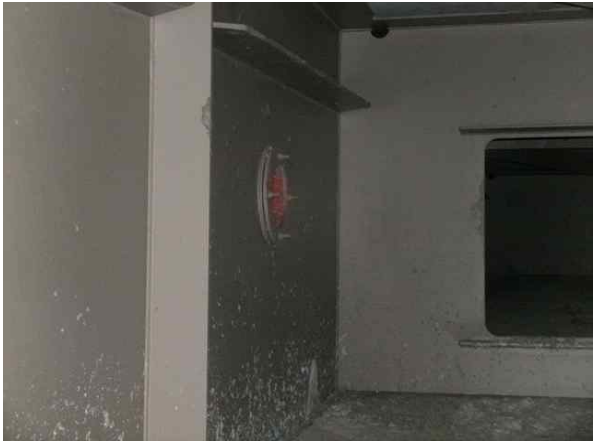
| <ul style="list-style-type: none"> <li>• 건조수축, 다짐미흡 등</li> <li>• 표면처리</li> </ul> | | <ul style="list-style-type: none"> <li>• 거더내부 상태양호</li> <li>• -</li> <li>• -</li> </ul> | |

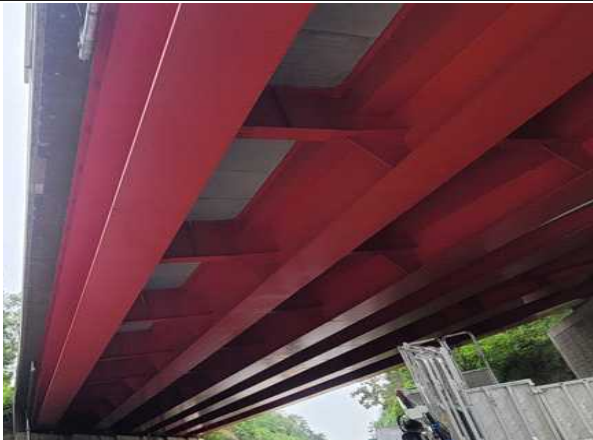
| <ul style="list-style-type: none"> <li>• 거더외부 상태양호</li> <li>• -</li> <li>• -</li> </ul> | | <ul style="list-style-type: none"> <li>• 가로보 상태양호</li> <li>• -</li> <li>• -</li> </ul> | |

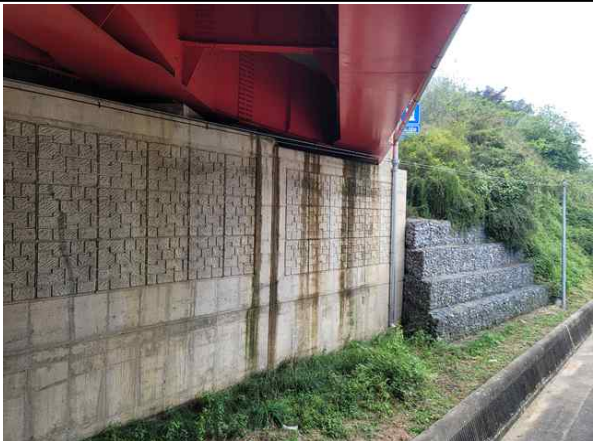
| <ul style="list-style-type: none"> <li>• 가로보 상태양호</li> <li>• -</li> <li>• -</li> </ul> | | <ul style="list-style-type: none"> <li>• A1 누수흔적(1.0m×5.0m)</li> <li>• 외부 우수유입</li> <li>• 표면처리</li> </ul> | |

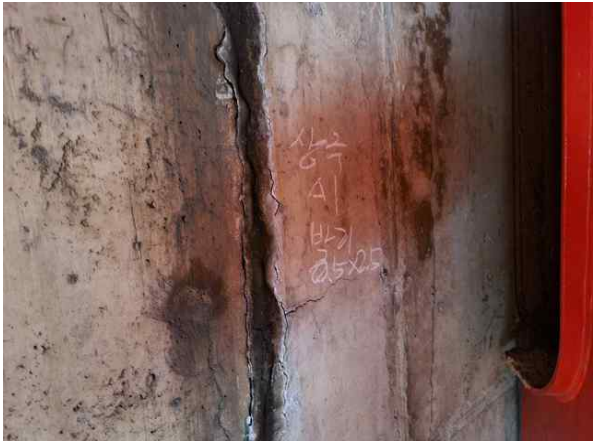
| • A1 박리 (0.5m×2.5m) | | • A1 균열 (0.2mm/4.0m) | |

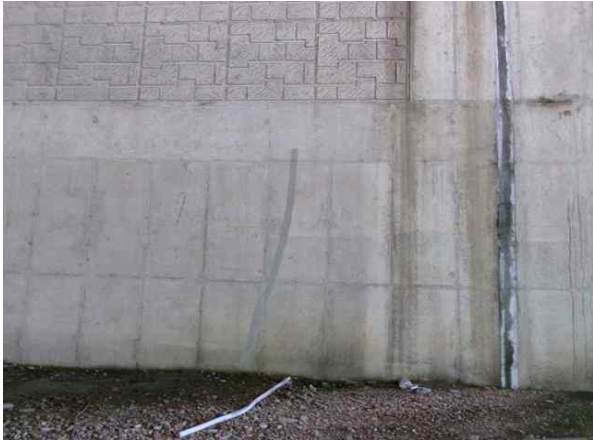
| • A2 균열 (0.2mm/2.5m) | | • A1-Sh2 파손 (1.0m×0.5m) | |
| • 건조수축, 공용중 열화 등 | | • 외부 충격 | |

| • 표면처리 | | • 단면보수 | |

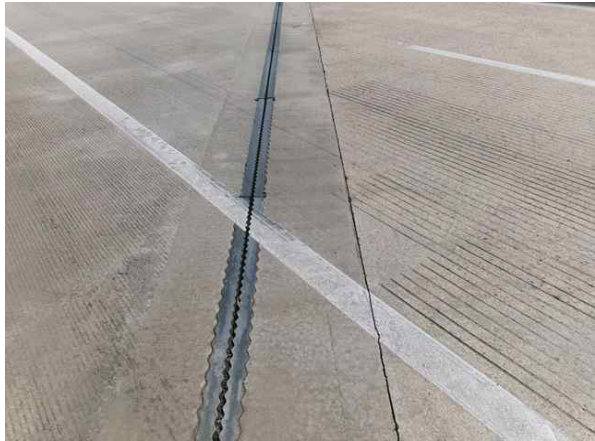
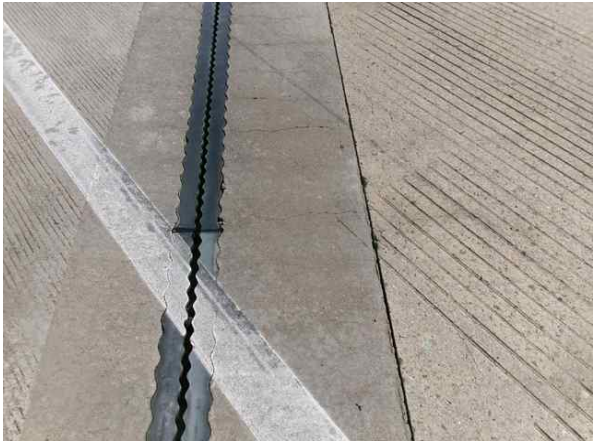
| <ul style="list-style-type: none"> <li>• A1 후타재 균열(0.3mm)</li> <li>• 중차량 통행, 공용중 열화</li> <li>• 표면처리</li> </ul> | | <ul style="list-style-type: none"> <li>• A1 후타재 균열(0.3mm)</li> <li>• 중차량 통행, 공용중 열화</li> <li>• 표면처리</li> </ul> | |

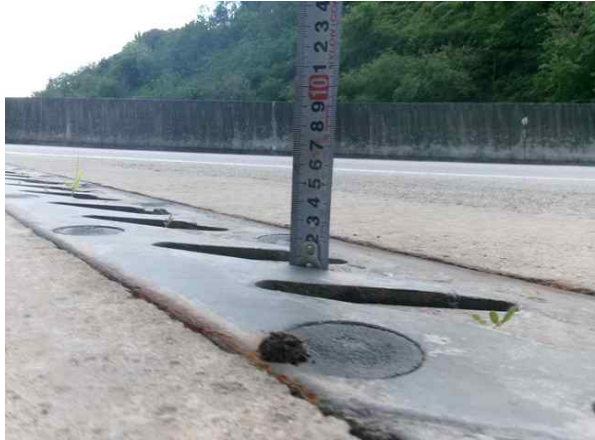
| <ul style="list-style-type: none"> <li>• A1 본체 단차</li> <li>• 공용중 열화, 접속부 침하 등</li> <li>• 주의관찰</li> </ul> | | <ul style="list-style-type: none"> <li>• A2 차수판 볼트 체결불량(4EA)</li> <li>• 공용중 열화</li> <li>• 정비</li> </ul> | |

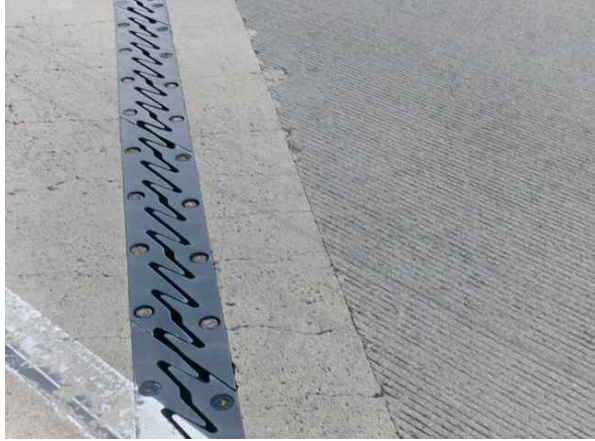
| <ul style="list-style-type: none"> <li>• A2 후타재 균열(0.3mm)</li> <li>• 중차량 통행, 공용중 열화</li> <li>• 표면처리</li> </ul> | | <ul style="list-style-type: none"> <li>• 교면포장 상태양호</li> <li>• -</li> <li>• -</li> </ul> | |

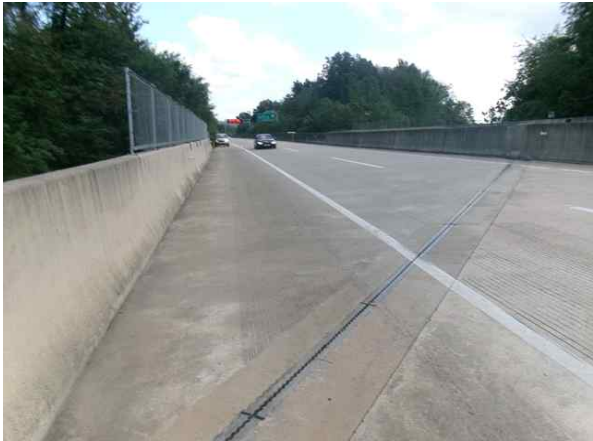
| | • 교면포장 상태양호 | 손상현황 | • 배수시설 상태양호 |

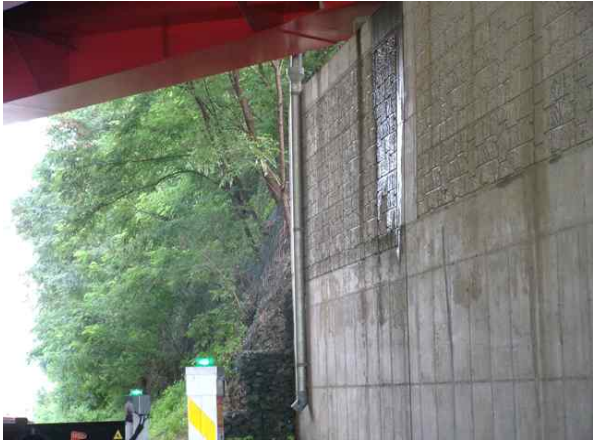
| 손상현황 | • 배수시설 상태양호 | 손상현황 | • S1 방호벽 접속부 단차 (T=4.0cm) |

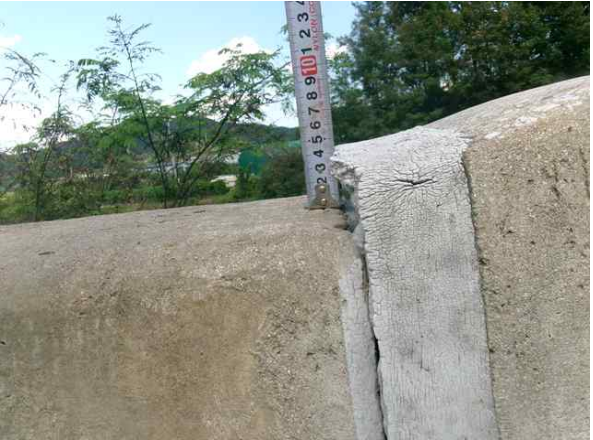
| 원 인 | • - | 원 인 | • 접속부 침하 |
