## 1. 상촌교

## 1.1 상주방향 손상현황 사진

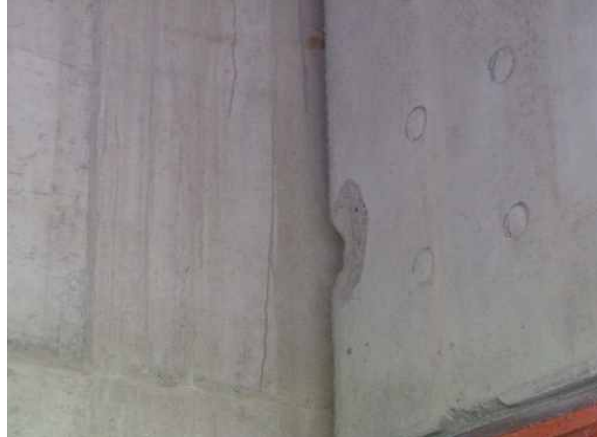
| <ul style="list-style-type: none"> <li>S1 거더 파손 (0.2m×0.3m)</li> </ul> | | <ul style="list-style-type: none"> <li>가로보 상태양호</li> </ul> | |
| 원 인 | • 외부 충격 등 | 원 인 | • - |

| 조치방안 | • 단면보수 | 조치방안 | • - |

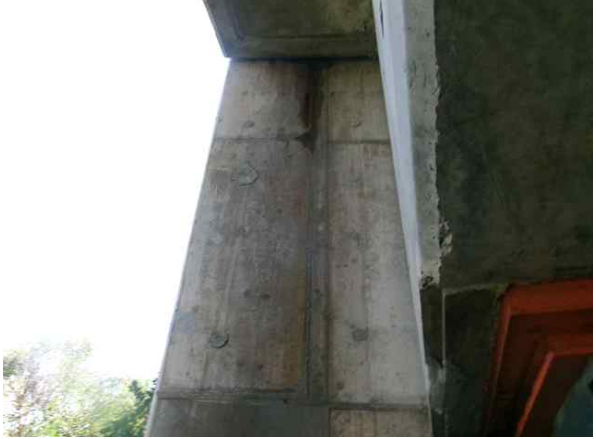
| <ul style="list-style-type: none"> <li>가로보 상태양호</li> </ul> | | <ul style="list-style-type: none"> <li>A2 균열 (0.3mm/2.5m)</li> </ul> | |
| 원 인 | • - | 원 인 | • 건조수축, 공용중 열화 등 |

| 조치방안 | • - | 조치방안 | • 주입보수 |

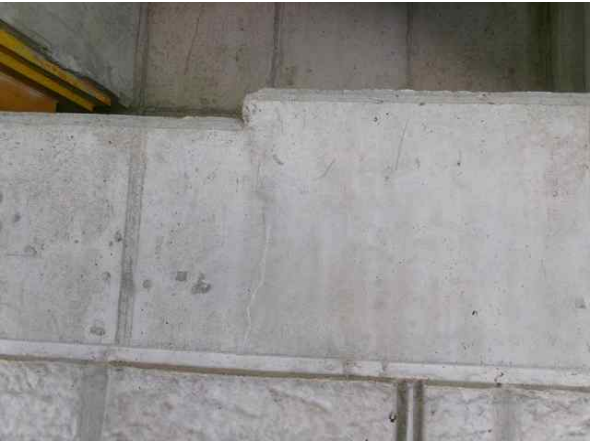
| <ul style="list-style-type: none"> <li>• A1 균열(0.1mm/1.0m)</li> </ul> | | <ul style="list-style-type: none"> <li>• A2 균열(0.2mm/0.5m)</li> </ul> | |

| • 표면보수 | | • 표면보수 | |

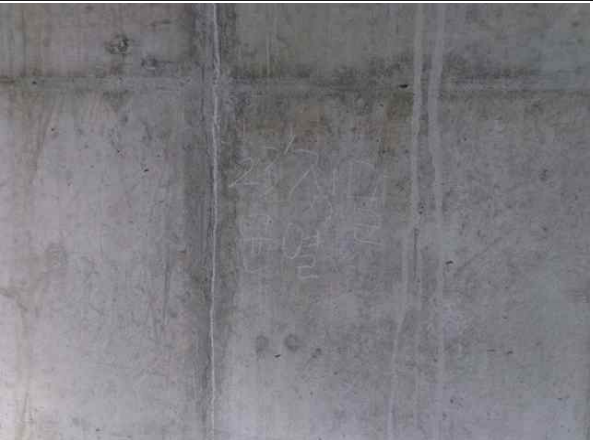
| • A2 균열(0.2mm/1.0m) | | • A2 균열(0.2mm/2.5m) | |

| • 표면보수 | | • 표면보수 | |

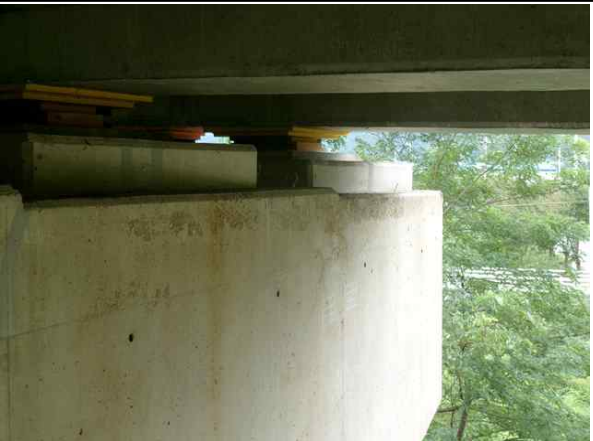
| • A2 균열(0.3mm/0.5m) | | • P2 코핑부 표면바리(3.5m×0.5m) | |

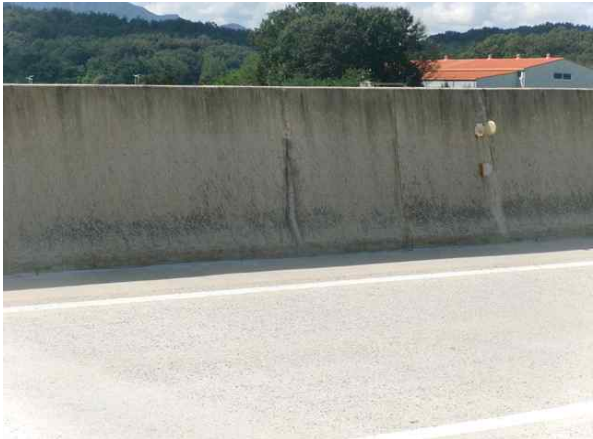
| <ul style="list-style-type: none"> <li>• 배수시설 상태양호</li> </ul> | | <ul style="list-style-type: none"> <li>• S2 중분대 균열부 백태(0.1m×1.0m)</li> </ul> | |

| <ul style="list-style-type: none"> <li>• -</li> </ul> | | <ul style="list-style-type: none"> <li>• 표면처리</li> </ul> | |

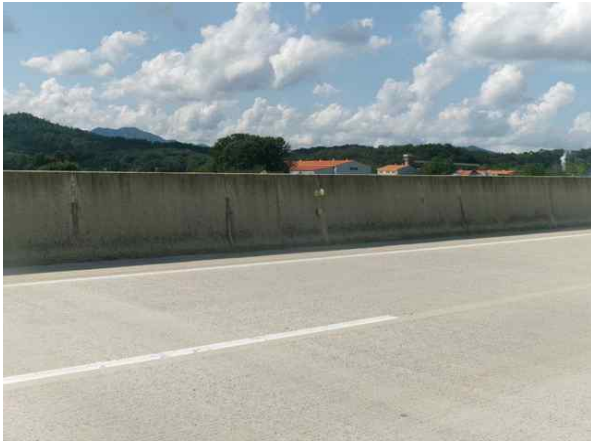
| | <ul style="list-style-type: none"> <li>• S2 중분대 균열부 백태 (0.1m×1.0m)</li> </ul> | 손상현황 | <ul style="list-style-type: none"> <li>• 점검계단 상태양호</li> </ul> |
| 원 인 | <ul style="list-style-type: none"> <li>• 외부 우수유입</li> </ul> | 원 인 | <ul style="list-style-type: none"> <li>• -</li> </ul> |

| 조치방안 | <ul style="list-style-type: none"> <li>• 표면처리</li> </ul> | 조치방안 | <ul style="list-style-type: none"> <li>• -</li> </ul> |

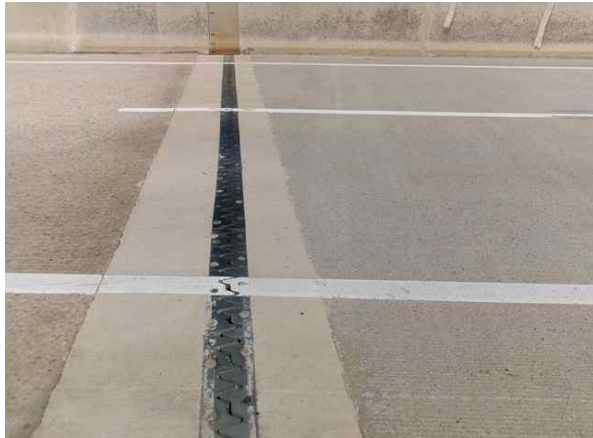
| <ul style="list-style-type: none"> <li>• A1 후타재 균열(0.3mm)</li> </ul> | | <ul style="list-style-type: none"> <li>• A1 차수판 볼트 탈락(1EA)</li> </ul> | |

| <ul style="list-style-type: none"> <li>• 표면처리</li> </ul> | | <ul style="list-style-type: none"> <li>• 정비</li> </ul> | |

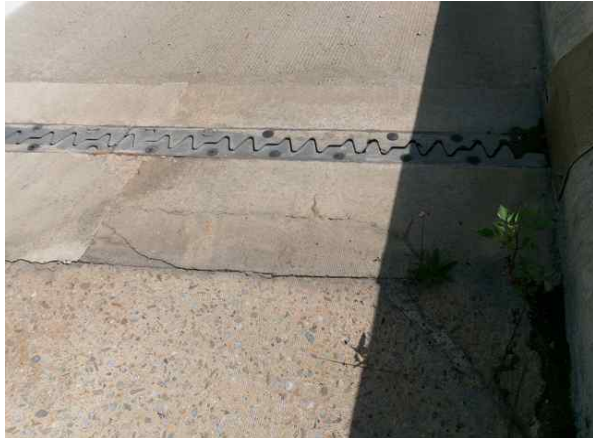
| <ul style="list-style-type: none"> <li>• A1 후타재 박리(0.3m×1.5m)</li> </ul> | | <ul style="list-style-type: none"> <li>• A2 차수판 볼트 탈락(1EA)</li> </ul> | |

| <ul style="list-style-type: none"> <li>• 표면처리</li> </ul> | | <ul style="list-style-type: none"> <li>• 정비</li> </ul> | |

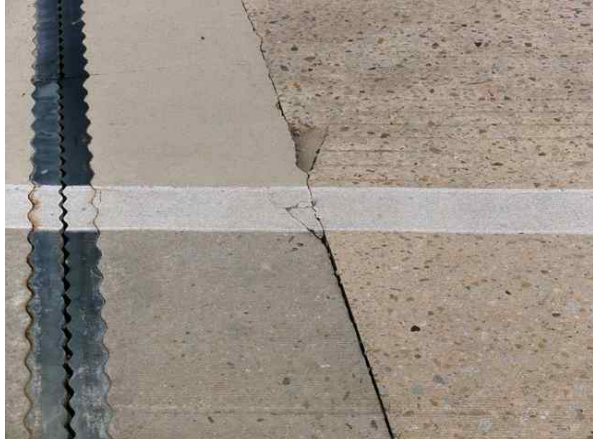
| <ul style="list-style-type: none"> <li>• A2 후타재 박리(0.2m×0.2m)</li> </ul> | | <ul style="list-style-type: none"> <li>• A2 차수판 볼트 탈락(4EA)</li> </ul> | |

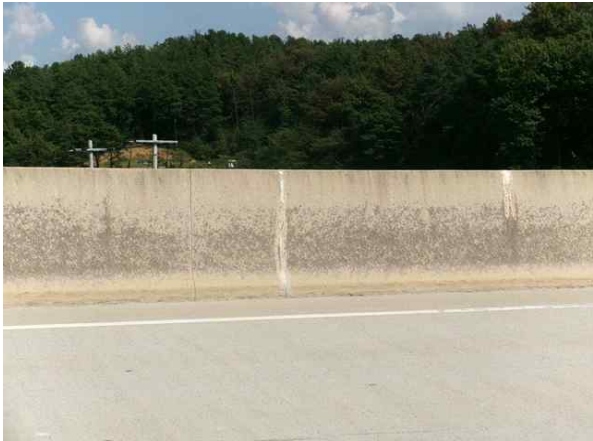
| | <ul style="list-style-type: none"> <li>• S2 중분대 균열부 백태(0.1m×1.0m)</li> </ul> | 손상현황 | <ul style="list-style-type: none"> <li>• S2 중분대 균열부 백태(0.1m×1.0m)</li> </ul> |
| 원 인 | <ul style="list-style-type: none"> <li>• 외부 우수유입</li> </ul> | 원 인 | <ul style="list-style-type: none"> <li>• 외부 우수유입</li> </ul> |

| 조치방안 | <ul style="list-style-type: none"> <li>• 표면처리</li> </ul> | 조치방안 | <ul style="list-style-type: none"> <li>• 표면처리</li> </ul> |

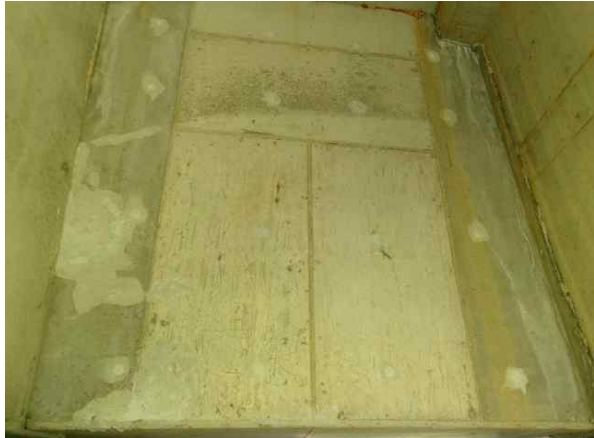
| <ul style="list-style-type: none"> <li>• S8 백태(0.2m×0.2m)</li> </ul> | | <ul style="list-style-type: none"> <li>• S8 백태(0.2m×0.2m)</li> </ul> | |

| <ul style="list-style-type: none"> <li>• 표면처리</li> </ul> | | <ul style="list-style-type: none"> <li>• 표면처리</li> </ul> | |

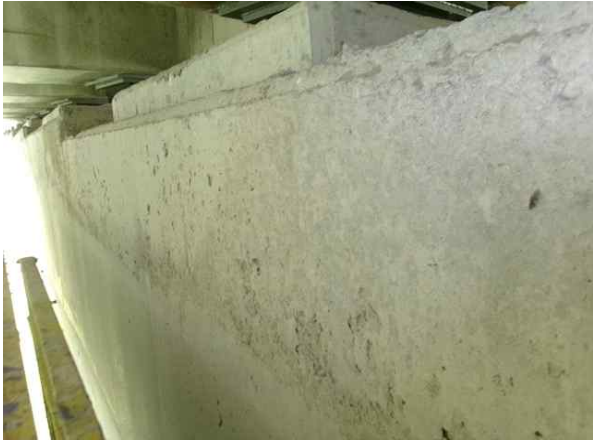
| <ul style="list-style-type: none"> <li>• P1 표면바리(24.0m×0.5m)</li> <li>• 외부 충격</li> <li>• 단면보수</li> </ul> | | <ul style="list-style-type: none"> <li>• P2 균열(0.2mm/1.0m)</li> <li>• 건조수축, 공용중 열화 등</li> <li>• 표면보수</li> </ul> | |

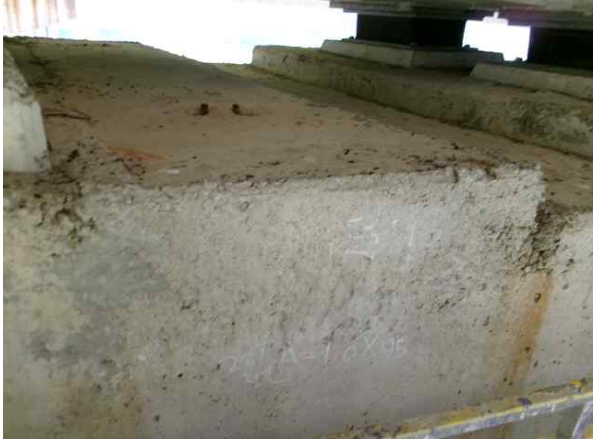
| <ul style="list-style-type: none"> <li>• P2 재료분리(1.0m×0.5m)</li> <li>• 다짐미흡, 거푸집 조기탈영 등</li> <li>• 단면보수</li> </ul> | | <ul style="list-style-type: none"> <li>• P3 누수오염(0.5m×2.0m)</li> <li>• 외부 우수유입</li> <li>• 표면처리</li> </ul> | |

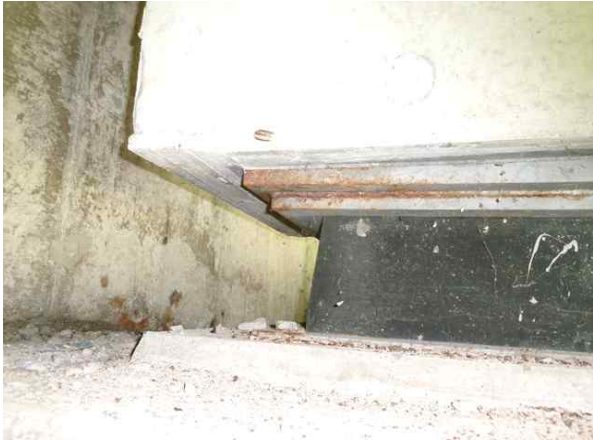
| <ul style="list-style-type: none"> <li>손상현황 • A1-Sh5 플레이트 부식</li> </ul> | | <ul style="list-style-type: none"> <li>손상현황 • A2-Sh2 몰탈 균열 (0.2mm/0.1m)</li> </ul> | |
| <ul style="list-style-type: none"> <li>원 인 • 외부 우수유입</li> </ul> | | <ul style="list-style-type: none"> <li>원 인 • 건조수축 등</li> </ul> | |

| <ul style="list-style-type: none"> <li>조치방안 • 재도장</li> </ul> | | <ul style="list-style-type: none"> <li>조치방안 • 표면처리</li> </ul> | |

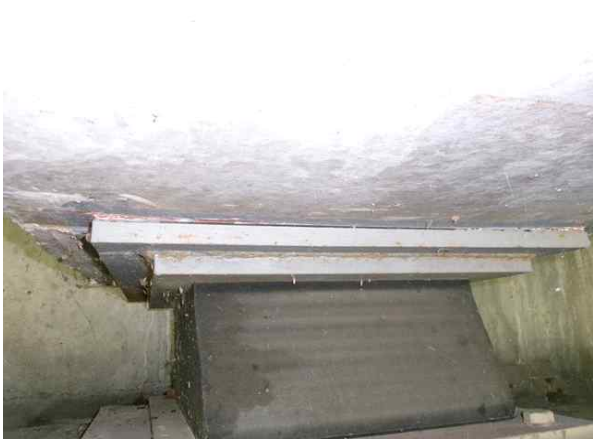
| <ul style="list-style-type: none"> <li>손상현황 • A2-Sh5 플레이트 들뜸</li> </ul> | | <ul style="list-style-type: none"> <li>손상현황 • A2-Sh6 몰탈 균열 (0.2mm/0.1m)</li> </ul> | |
| <ul style="list-style-type: none"> <li>원 인 • 시공미흡</li> </ul> | | <ul style="list-style-type: none"> <li>원 인 • 건조수축 등</li> </ul> | |

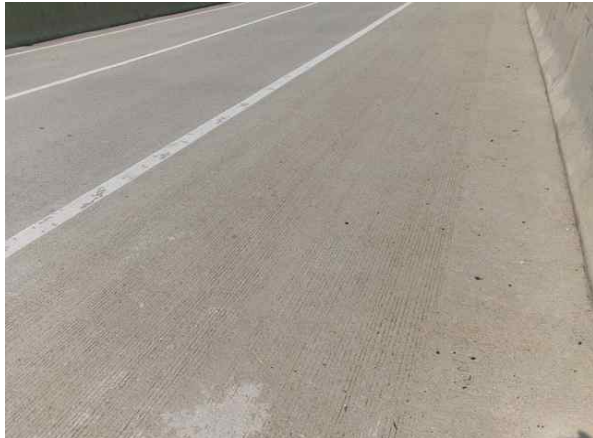
| <ul style="list-style-type: none"> <li>• S6 땅상균열(5.0m×2.0m)</li> </ul> | | <ul style="list-style-type: none"> <li>• S7 땅상균열(5.0m×2.0m)</li> </ul> | |
| <ul style="list-style-type: none"> <li>• 건조수축, 공용중 열화</li> <li>• 주의관찰</li> </ul> | | <ul style="list-style-type: none"> <li>• 건조수축, 공용중 열화</li> <li>• 주의관찰</li> </ul> | |

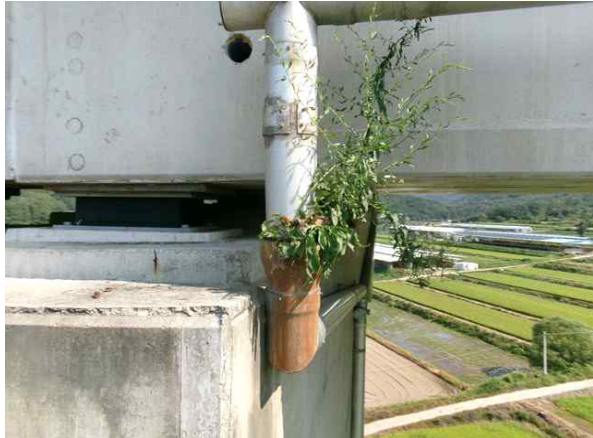
| <ul style="list-style-type: none"> <li>• S4 배수구 막힘</li> <li>• 공용중 열화</li> <li>• 청소</li> </ul> | | <ul style="list-style-type: none"> <li>• S6 배수구 막힘</li> <li>• 공용중 열화</li> <li>• 청소</li> </ul> | |

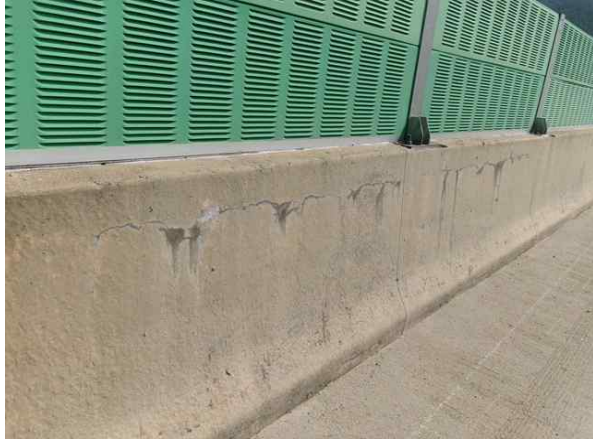
| <ul style="list-style-type: none"> <li>• S1 균열부백태(0.1m×4.0m)</li> <li>• 외부 우수유입</li> <li>• 표면처리</li> </ul> | | <ul style="list-style-type: none"> <li>• S1 균열부백태(0.2m×1.0m)</li> <li>• 외부 우수유입</li> <li>• 표면처리</li> </ul> | |

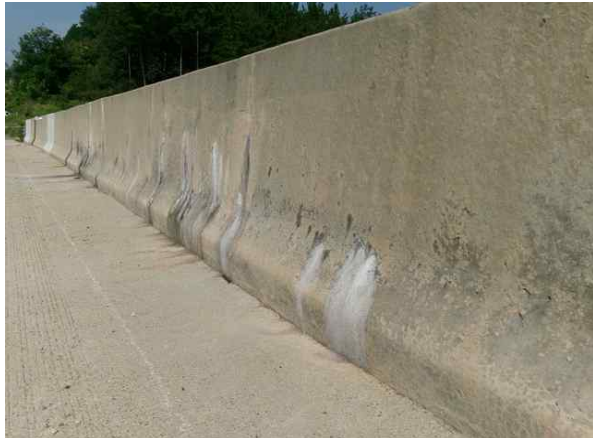
| <ul style="list-style-type: none"> <li>• S1 백태 (0.2m×0.3m)</li> <li>• 외부 우수유입</li> <li>• 표면처리</li> </ul> | | <ul style="list-style-type: none"> <li>• S2 균열부 백태 (0.2m×1.0m)</li> <li>• 외부 우수유입</li> <li>• 표면처리</li> </ul> | |

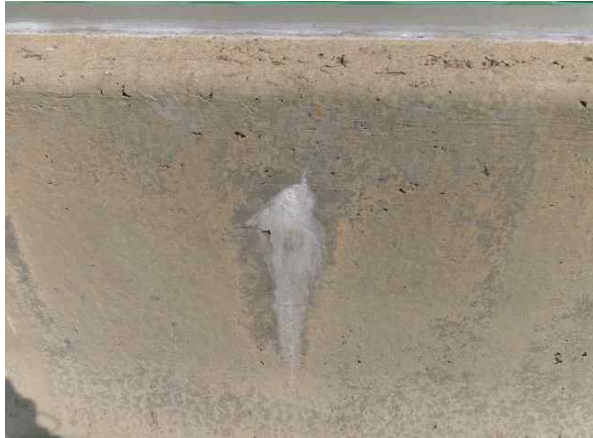
| <ul style="list-style-type: none"> <li>• S2 백태 (0.1m×0.2m)</li> <li>• 외부 우수유입</li> <li>• 표면처리</li> </ul> | | <ul style="list-style-type: none"> <li>• S4 균열부백태 (0.2m×1.0m)</li> <li>• 외부 우수유입</li> <li>• 표면처리</li> </ul> | |

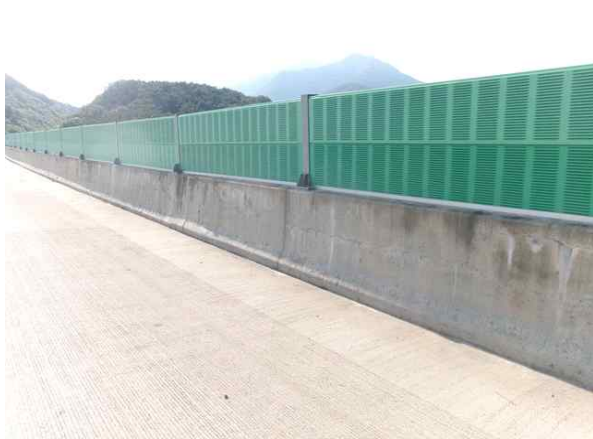
| <ul style="list-style-type: none"> <li>• S5 망상균열 (20.0m×1.0m)</li> <li>• 건조수축</li> <li>• 표면처리</li> </ul> | | <ul style="list-style-type: none"> <li>• S6 중분대 균열 (0.2mm/1.0m)</li> <li>• 건조수축</li> <li>• 표면처리</li> </ul> | |

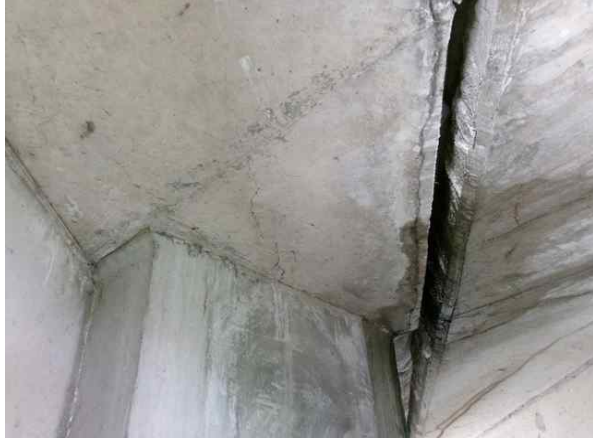
| • S3 균열(0.3mm/0.5) | | • S3 들뜸(1.0m×0.3m) | |

| • 단면보수 | | • 단면보수 | |

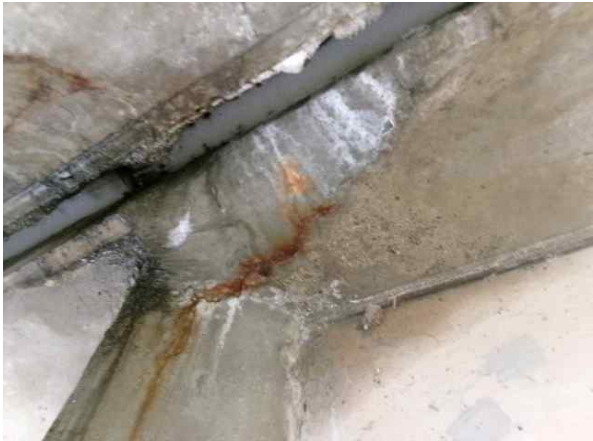
| <ul style="list-style-type: none"> <li>• S3 백태 (0.3m×0.3m)</li> <li>• 외부 우수유입</li> </ul> | | <ul style="list-style-type: none"> <li>• S3 철근부식 (0.1m×0.3m)</li> <li>• 외부 우수유입</li> </ul> | |

| <ul style="list-style-type: none"> <li>• 표면처리</li> </ul> | | <ul style="list-style-type: none"> <li>• 단면보수+방청</li> </ul> | |

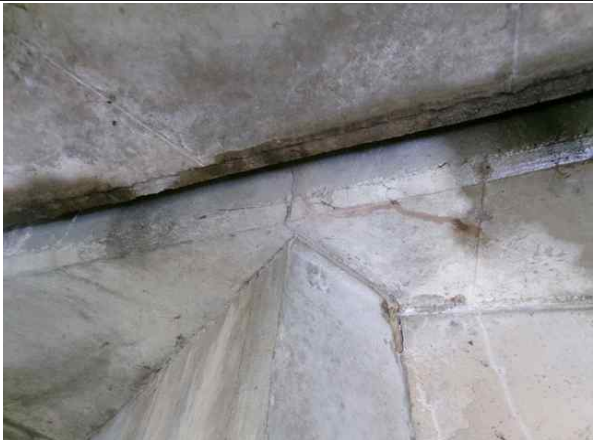
| <ul style="list-style-type: none"> <li>• S3 박리 (0.2m×0.5m)</li> <li>• 다짐미흡 등</li> </ul> | | <ul style="list-style-type: none"> <li>• S3 균열 (0.2mm/0.5)</li> <li>• 건조수축 등</li> </ul> | |

| <ul style="list-style-type: none"> <li>• 단면보수</li> </ul> | | <ul style="list-style-type: none"> <li>• 단면보수</li> </ul> | |

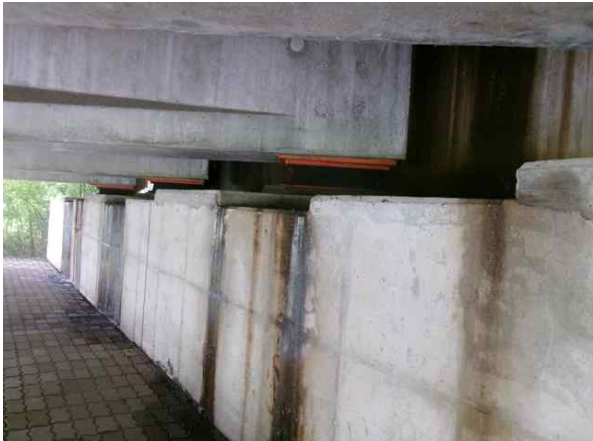
| <ul style="list-style-type: none"> <li>• A1 균열(0.1mm/1.0m)</li> </ul> | | <ul style="list-style-type: none"> <li>손상현황 • A1 누수흔적(10.0m×4.0m)</li> </ul> | |
| <ul style="list-style-type: none"> <li>원 인 • 건조수축, 공용중 열화 등</li> </ul> | | <ul style="list-style-type: none"> <li>원 인 • 외부 우수유입</li> </ul> | |

| <ul style="list-style-type: none"> <li>조치방안 • 표면보수</li> </ul> | | <ul style="list-style-type: none"> <li>조치방안 • 표면처리</li> </ul> | |

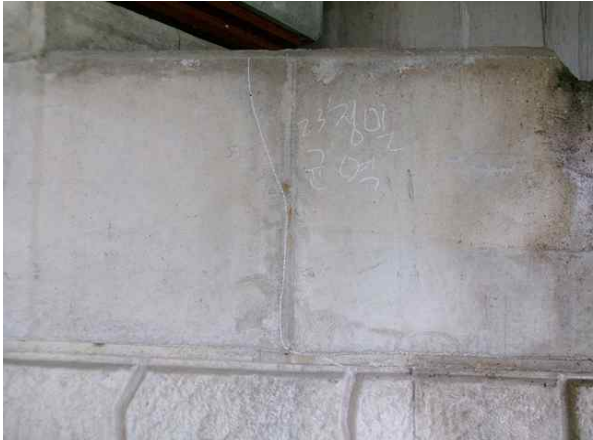
| <ul style="list-style-type: none"> <li>손상현황 • A1 누수흔적(15.0m×4.0m)</li> </ul> | | <ul style="list-style-type: none"> <li>손상현황 • A2 균열(0.2mm/2.0m)</li> </ul> | |
| <ul style="list-style-type: none"> <li>원 인 • 외부 우수유입</li> </ul> | | <ul style="list-style-type: none"> <li>원 인 • 건조수축, 공용중 열화 등</li> </ul> | |

| <ul style="list-style-type: none"> <li>조치방안 • 표면처리</li> </ul> | | <ul style="list-style-type: none"> <li>조치방안 • 표면보수</li> </ul> | |

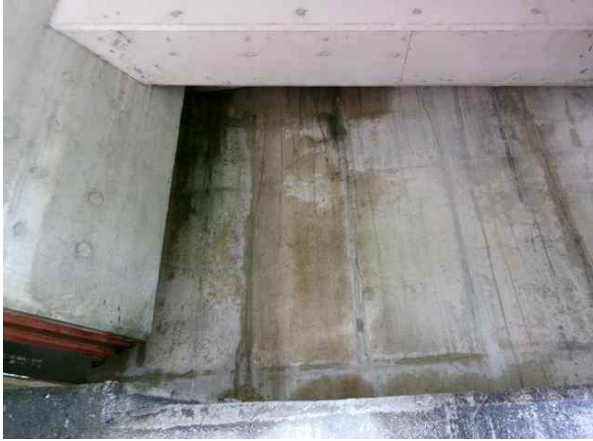
| <ul style="list-style-type: none"> <li>손상현황 • A2 균열(0.1mm/0.5m)</li> </ul> | | <ul style="list-style-type: none"> <li>손상현황 • A2 누수흔적(2.0m×7.0m)</li> </ul> | |
| <ul style="list-style-type: none"> <li>원 인 • 건조수축, 공용중 열화 등</li> </ul> | | <ul style="list-style-type: none"> <li>원 인 • 외부 우수유입</li> </ul> | |

| <ul style="list-style-type: none"> <li>조치방안 • 표면보수</li> </ul> | | <ul style="list-style-type: none"> <li>조치방안 • 표면처리</li> </ul> | |

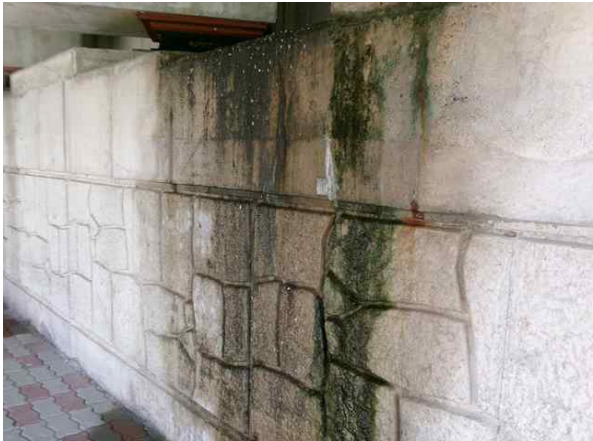
| 손상현황 | • A2 균열부 백테(0.1m×0.3m) | 손상현황 | • A2 누수흔적(0.5m×2.0m) |
| 원 인 | • 외부 우수유입 | 원 인 | • 외부 우수유입 |

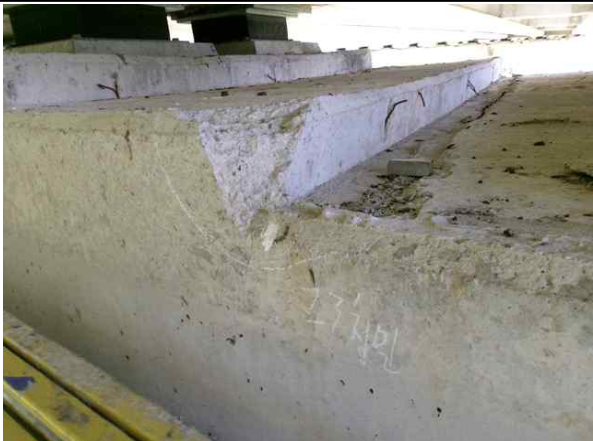
| 손상현황 | • P1 균열(0.2mm/1.5m) | 손상현황 | • P1 파손(0.2m×0.3m) |
| 원 인 | • 건조수축, 공용중 열화 등 | 원 인 | • 외부 충격 |

| 조치방안 | • 표면보수 | 조치방안 | • 단면보수 |

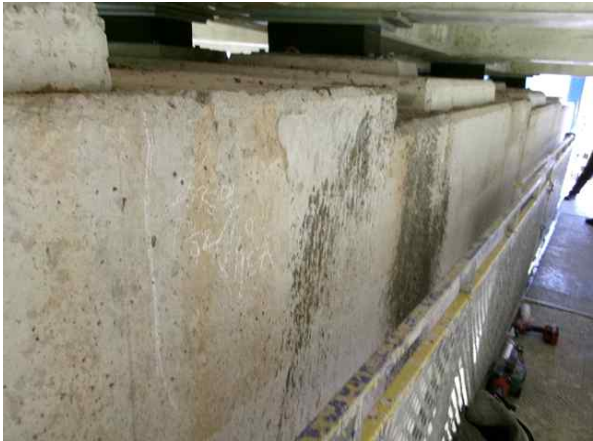
| <ul style="list-style-type: none"> <li>• P1 표면바리 (24.0m×0.5m)</li> <li>• 외부 충격</li> <li>• 단면보수</li> </ul> | | <ul style="list-style-type: none"> <li>• P2 균열 (0.2mm/1.0m)</li> <li>• 건조수축, 공용중 열화 등</li> <li>• 표면보수</li> </ul> | |

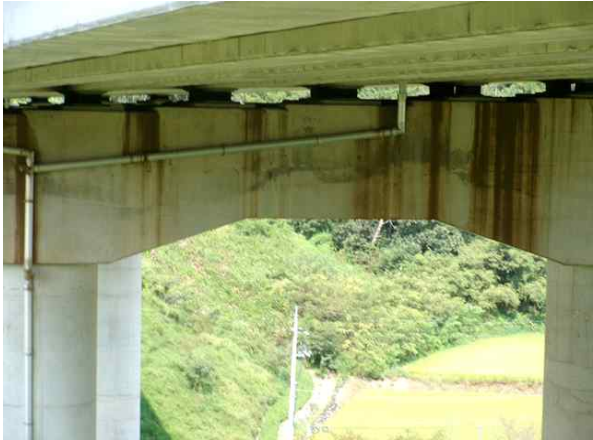
| <ul style="list-style-type: none"> <li>• P2 재료분리 (1.0m×0.5m)</li> <li>• 다짐미흡, 거푸집 조기탈영 등</li> <li>• 단면보수</li> </ul> | | <ul style="list-style-type: none"> <li>• P3 누수오염 (0.5m×2.0m)</li> <li>• 외부 우수유입</li> <li>• 표면처리</li> </ul> | |

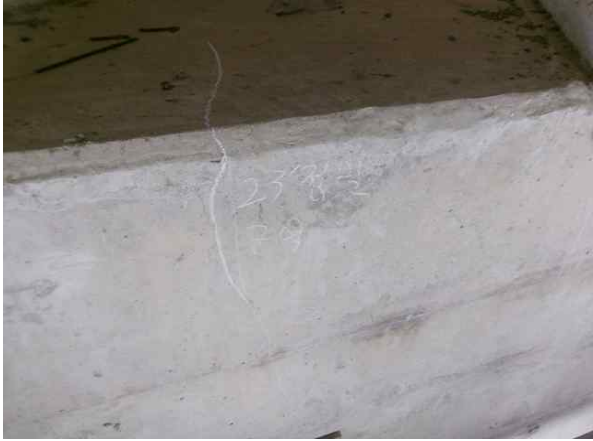
| <ul style="list-style-type: none"> <li>• P4 균열 (0.2mm/0.5m)</li> <li>• 건조수축, 공용중 열화 등</li> <li>• 표면보수</li> </ul> | | <ul style="list-style-type: none"> <li>• P4 균열 (0.2mm/1.0m)</li> <li>• 건조수축, 공용중 열화 등</li> <li>• 표면보수</li> </ul> | |

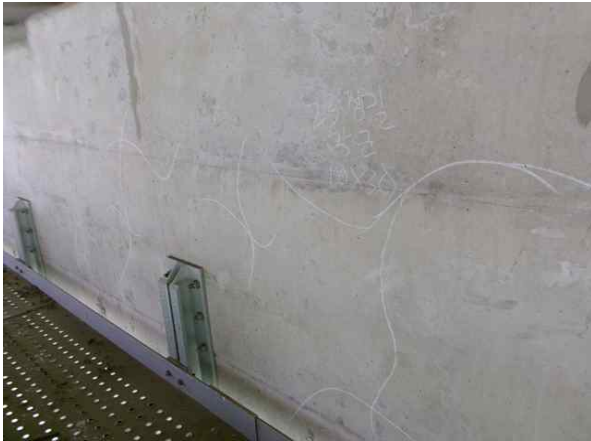
| | <ul style="list-style-type: none"> <li>• P4 망상균열(1.0m×3.0m)</li> </ul> | 손상현황 | <ul style="list-style-type: none"> <li>• P4 균열(0.2mm/25.0m)</li> </ul> |
| 원 인 | <ul style="list-style-type: none"> <li>• 건조수축, 공용중 열화 등</li> </ul> | 원 인 | <ul style="list-style-type: none"> <li>• 건조수축, 공용중 열화 등</li> </ul> |

| 조치방안 | <ul style="list-style-type: none"> <li>• 표면보수</li> </ul> | 조치방안 | <ul style="list-style-type: none"> <li>• 표면보수</li> </ul> |

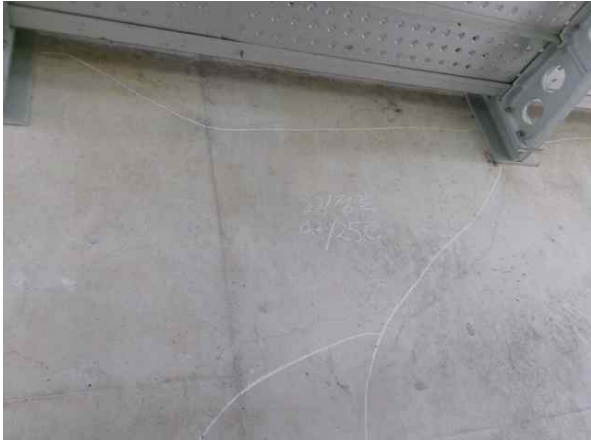
| 손상현황 | <ul style="list-style-type: none"> <li>• P4 균열(0.2mm/25.0m)</li> </ul> | 손상현황 | <ul style="list-style-type: none"> <li>• P3-Sh3 스토퍼 간섭</li> </ul> |
| 원 인 | <ul style="list-style-type: none"> <li>• 건조수축, 공용중 열화 등</li> </ul> | 원 인 | <ul style="list-style-type: none"> <li>• 시공미흡</li> </ul> |

| 조치방안 | <ul style="list-style-type: none"> <li>• 표면보수</li> </ul> | 조치방안 | <ul style="list-style-type: none"> <li>• 주의관찰</li> </ul> |

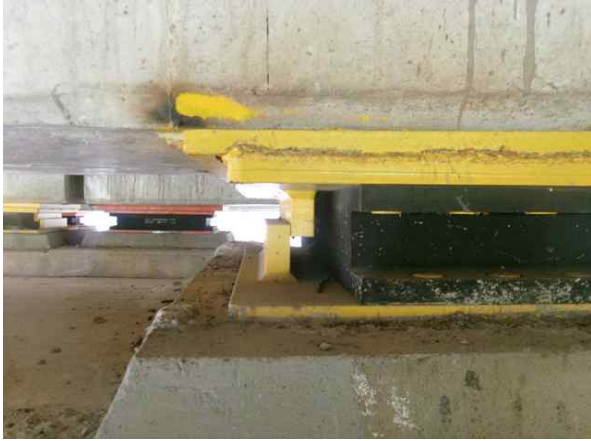
| 손상현황 | <ul style="list-style-type: none"> <li>• P2-Sh15 스토퍼 간섭</li> </ul> | 손상현황 | <ul style="list-style-type: none"> <li>• P3-Sh1 몰탈 균열(0.2mm/0.3m)</li> </ul> |
| 원 인 | <ul style="list-style-type: none"> <li>• 시공미흡</li> </ul> | 원 인 | <ul style="list-style-type: none"> <li>• 건조수축 등</li> </ul> |

| 조치방안 | <ul style="list-style-type: none"> <li>• 주의관찰</li> </ul> | 조치방안 | <ul style="list-style-type: none"> <li>• 표면처리</li> </ul> |

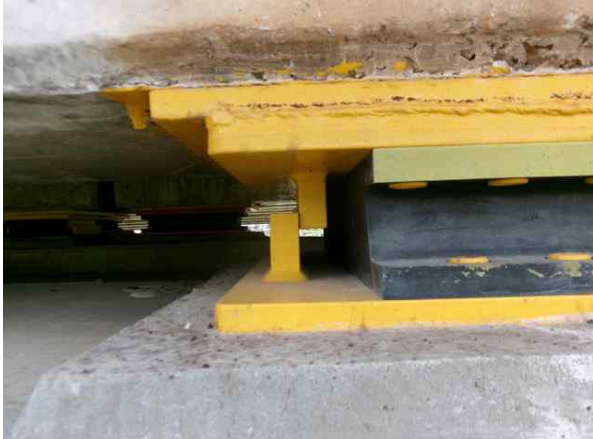
| <ul style="list-style-type: none"> <li>• P3-Sh10 몰탈 균열(0.2mm/0.3m)</li> </ul> | | <ul style="list-style-type: none"> <li>• P4-Sh10 스토퍼 간섭</li> </ul> | |
| 원 인<br>• 건조수축 등 | | 원 인<br>• 시공미흡 | |

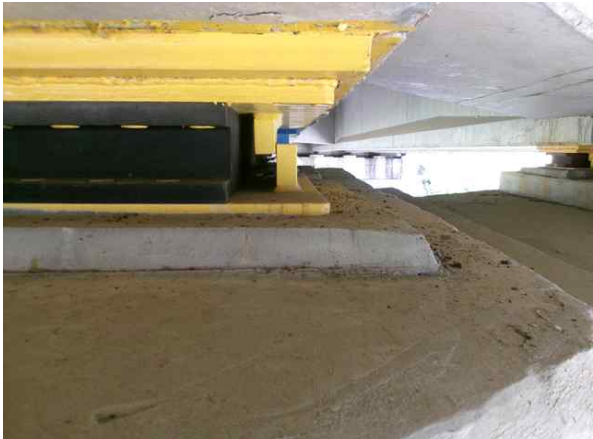
| 손상현황<br>• P4-Sh1 몰탈 들뜸(0.3m×0.1m) | | 손상현황<br>• P4-Sh5 몰탈 균열(0.2mm/0.1m) | |
| 원 인<br>• 시공미흡 | | 원 인<br>• 건조수축 등 | |

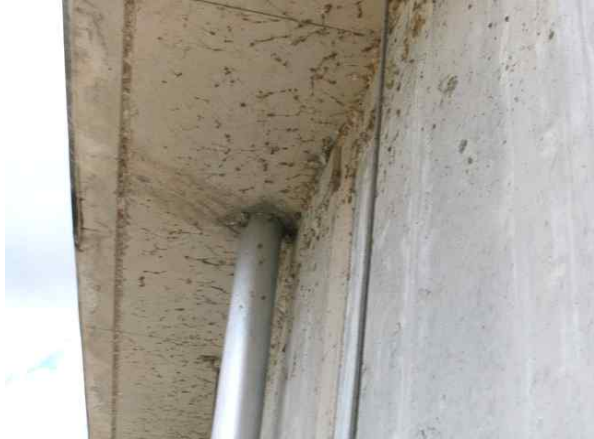
| <ul style="list-style-type: none"> <li>• S4 그레이팅 파손</li> </ul> | | <ul style="list-style-type: none"> <li>• S1 연결부 누수</li> </ul> | |

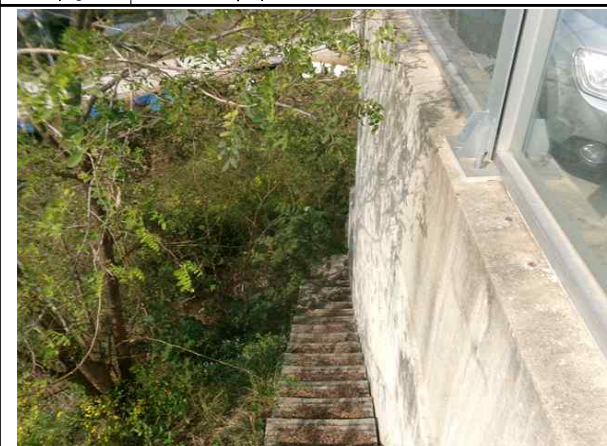
| 손상현황 | • 점검계단 상태양호 |

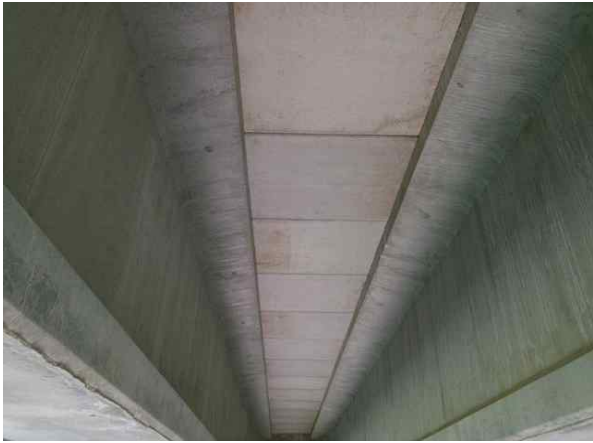
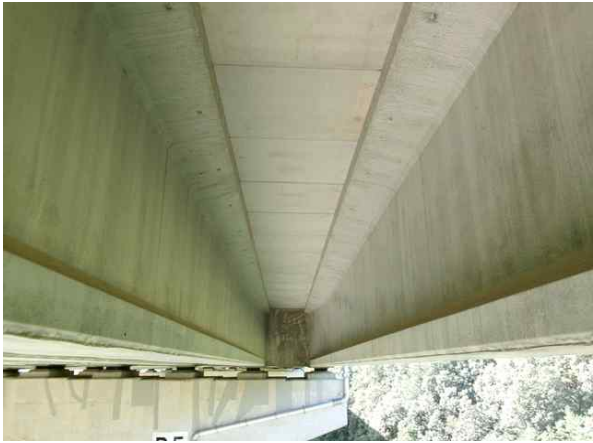
| | • 바닥판하면 상태양호 | 손상현황 | • 바닥판하면 상태양호 |

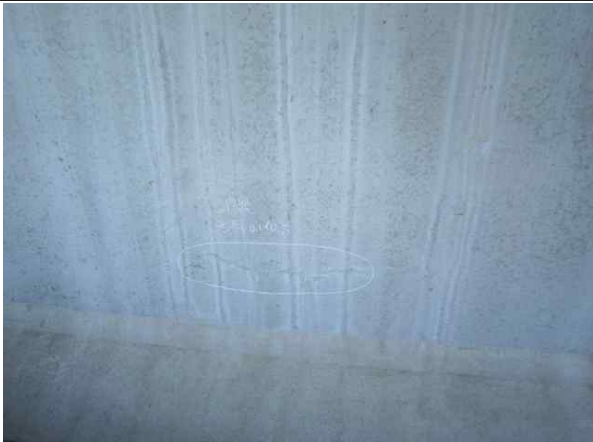
| 손상현황 | • S9-G1 균열부백태(0.1m×0.5m) | 손상현황 | • S8-G1 균열부백태(0.1m×0.5m) |
| 원 인 | • 건조수축, 공용기간 증가, 우수유입 | 원 인 | • 공용기간 증가, 우수유입 |

| 조치방안 | • 표면처리 | 조치방안 | • 표면처리 |

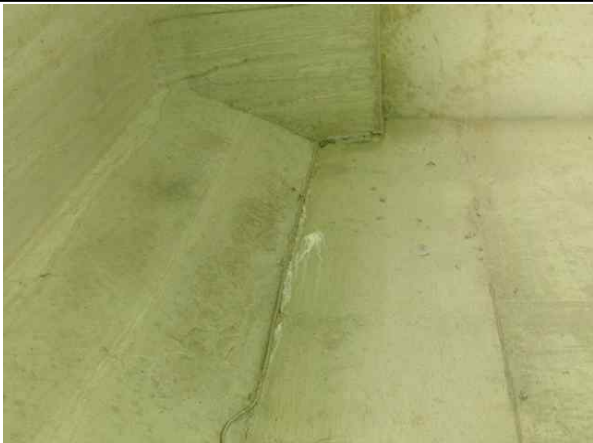
| 손상현황 | • S4 G1~G2 균열부백태(0.1m×0.3m) | 손상현황 | • S5 G1~G2 재료분리(0.3m×1.0m) |
| 원 인 | • 건조수축, 시공미흡, 우수유입 | 원 인 | • 시공시 다짐미흡, 마감미흡 |

| 조치방안 | • 표면처리 | 조치방안 | • 단면보수 |

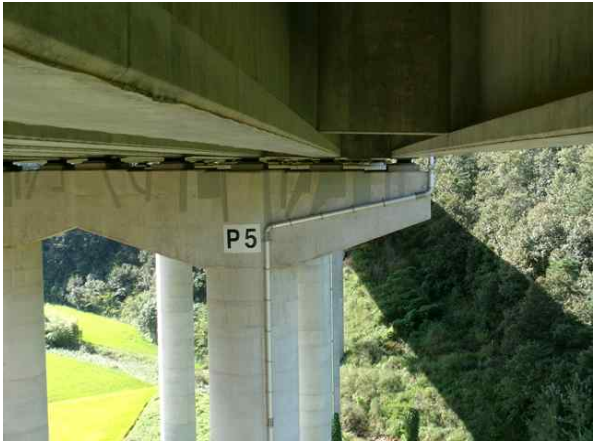
| 원 인 | | 손상현황 | • P5 교각 망상균열 보수현황 |
| 조치방안 | | 원 인 | • 상태양호 |

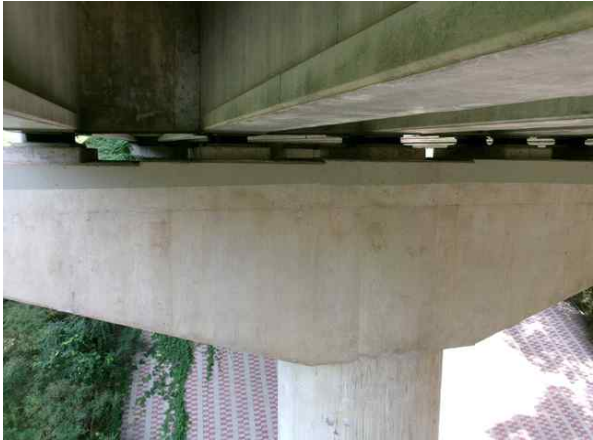
| 손상현황 | | 손상현황 | • P6 교각 균열 보수현황 |
| 원 인 | | 원 인 | • 상태양호 |

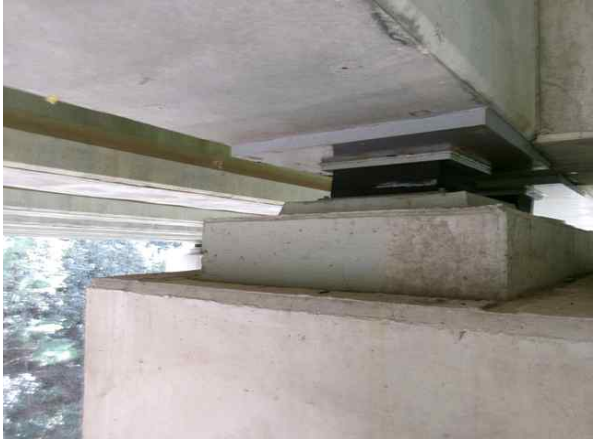
| 손상현황 | | 손상현황 | • P7 교각 균열 보수현황 |
| 원 인 | | 원 인 | • 상태양호 |

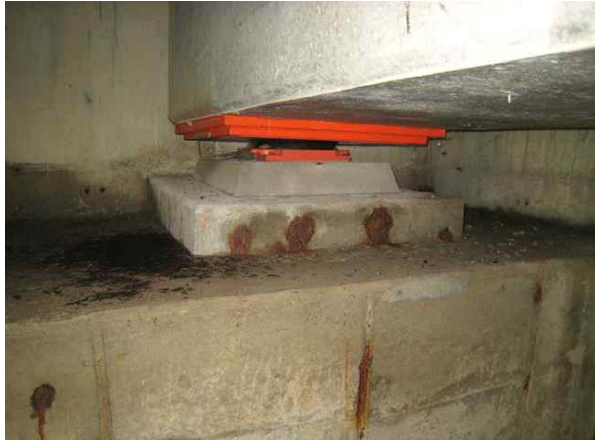
| 손상현황 | • P5-Sh9 Plate부식(10EA) | 손상현황 | • A2-Sh5 받침콘크리트철근노출(0.1m×0.1m×3ea) |
| 원 인 | • 신축이음 하부 우수유입 | 원 인 | • 신축이음 하부 우수유입 |

| 조치방안 | • 재도장 | 조치방안 | • 재도장 |

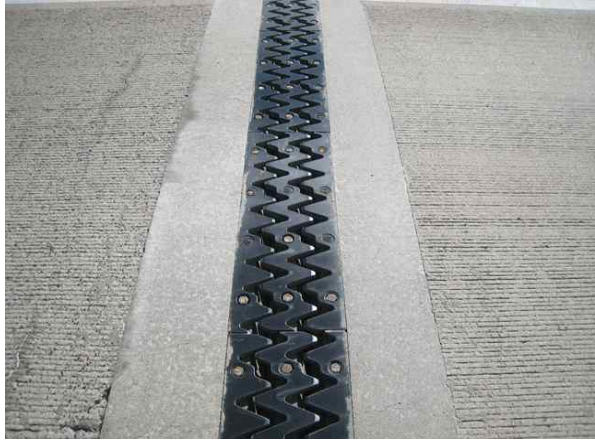
| 손상현황 | • A1 후타재 균열(0.2mm/0.5*11EA) | 손상현황 | • P3 후타재 균열(0.2mm/0.3*7EA) |
| 원 인 | • 건조수축, 거푸집 조기탈거 등 | 원 인 | • 건조수축, 거푸집 조기탈거 등 |

| 조치방안 | • 표면처리 | 조치방안 | • 표면처리 |

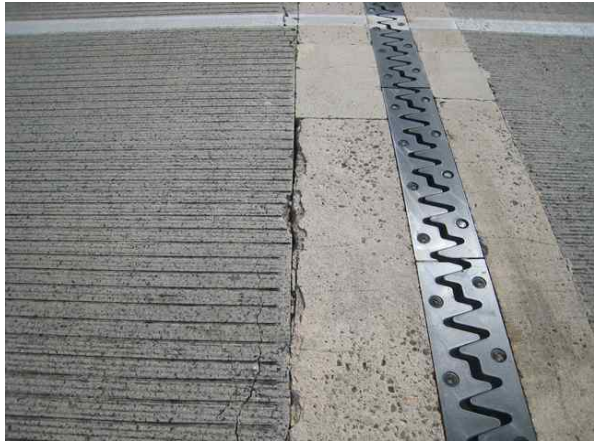
| • A2 후타재 균열(0.2mm/0.3*10EA) | | • A2 후타재 파손(0.1m×0.5m) | |
| • 공용기간증가, 우수유입 | | • 공용기간증가, 우수유입 | |

| • 정비 | | • 정비 | |

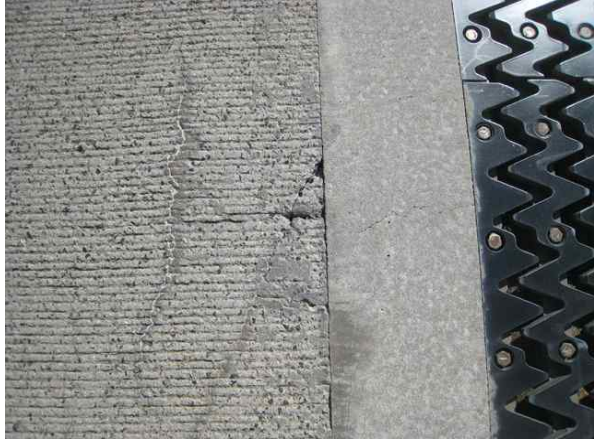
| • S4 포장 균열(L=10.0m) | | • S4 포장 파손(1.0m×0.2m) | |

| • 표면처리 | | • 단면보수 | |

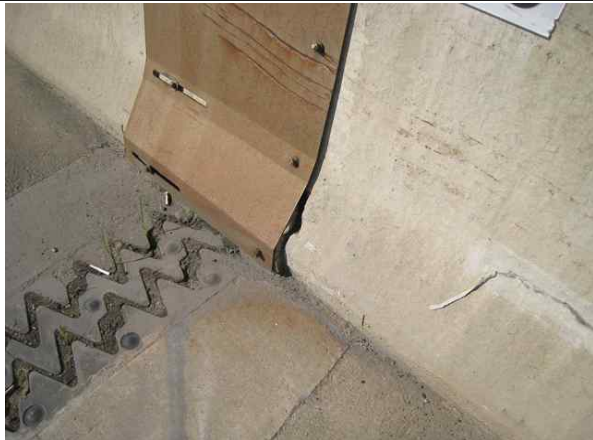
| <ul style="list-style-type: none"> <li>• S4 방호벽 파손(0.1m×0.1m)</li> </ul> | | 손상현황 | • S4 중분대 파손(2.0m×1.0m) |
| 원 인 | • 외부충격, 시공미흡 등 | 원 인 | • 외부충격 |

| 조치방안 | • 단면보수 | 조치방안 | • 단면보수 |

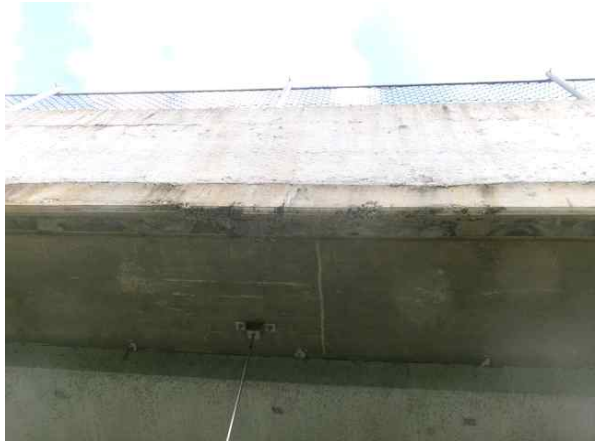
| <ul style="list-style-type: none"> <li>• S9 파손(0.2m×0.5m)</li> </ul> | | <ul style="list-style-type: none"> <li>• S9 재료분리(0.1m×1.0m×2EA)</li> </ul> | |

| <ul style="list-style-type: none"> <li>• 단면보수</li> </ul> | | <ul style="list-style-type: none"> <li>• 단면보수</li> </ul> | |

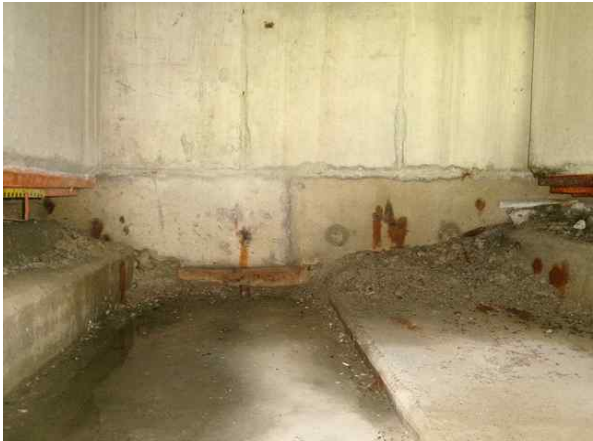
| <ul style="list-style-type: none"> <li>• A1 들뜸 (0.2m×1.5m)</li> </ul> | | <ul style="list-style-type: none"> <li>• A1 폐콘크리트퇴적 (1.0m×1.0m×2EA)</li> </ul> | |

| <ul style="list-style-type: none"> <li>• 단면보수</li> </ul> | | <ul style="list-style-type: none"> <li>• 정비</li> </ul> | |

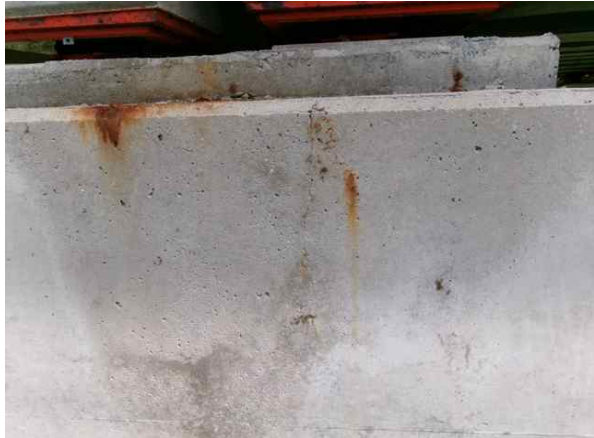
| 손상현황 | <ul style="list-style-type: none"> <li>• P5 망상균열(0.5m×2.0m)</li> </ul> | 손상현황 | <ul style="list-style-type: none"> <li>• P6 균열(0.2mm/1.5m)</li> </ul> |
| 원 인 | <ul style="list-style-type: none"> <li>• 건조수축, 거푸집 조기탈거 등</li> </ul> | 원 인 | <ul style="list-style-type: none"> <li>• 건조수축, 거푸집 조기탈거 등</li> </ul> |

| 조치방안 | <ul style="list-style-type: none"> <li>• 표면처리</li> </ul> | 조치방안 | <ul style="list-style-type: none"> <li>• 표면처리</li> </ul> |

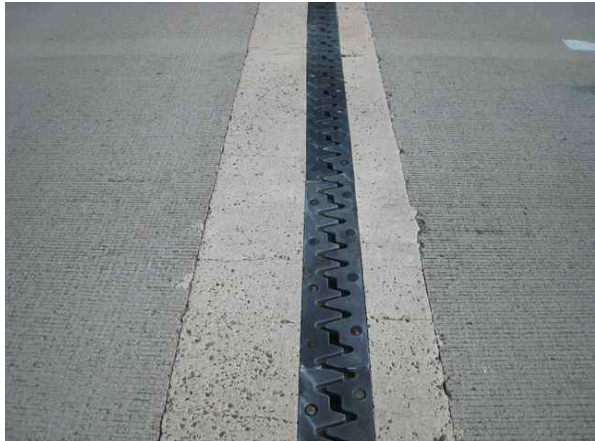
| • A1 후타재 균열(0.2mm/0.5*14EA) | | • A1 후타재 파손(0.1m×0.5m) | |

| • 표면처리 | | 조치방안 | |
| • 단면보수 | | | |

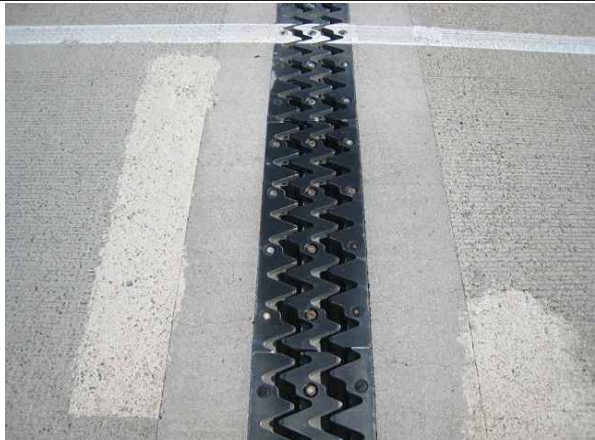
| • P3 후타재 균열(0.2mm/0.3*15EA) | | • P6 후타재 균열(0.2mm/0.3*4EA) | |
| • 건조수축, 거푸집 조기탈거 등 | | • 건조수축, 거푸집 조기탈거 등 | |

| • 표면처리 | | • 표면처리 | |

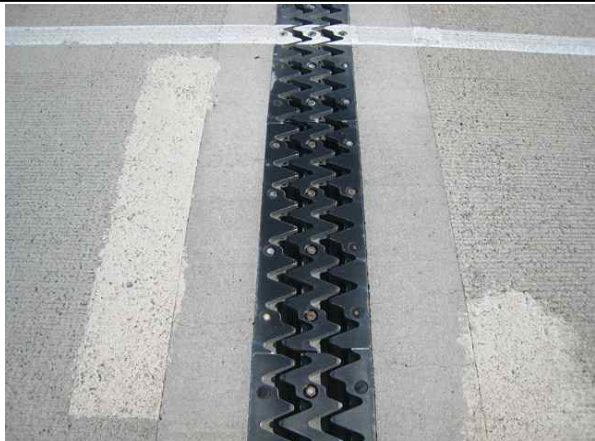
| • P6 본체 이물질퇴적(L=3.0m) | | • A2 후타재 망상균열(0.5m×8.0m×2EA) | |

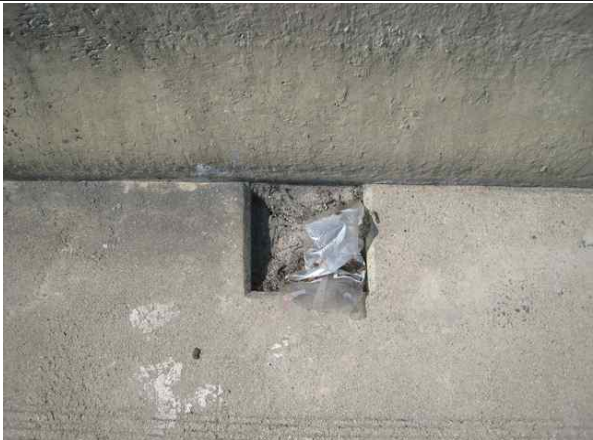
| 손상현황 | • S2 배수구 막힘 (2EA) | 손상현황 | • S8 배수구 막힘 (1EA) |
| 원 인 | • 장기공용, 비산물퇴적, 우수유입 | 원 인 | • 장기공용, 비산물퇴적, 우수유입 |

| 조치방안 | • 정비 | 조치방안 | • 정비 |

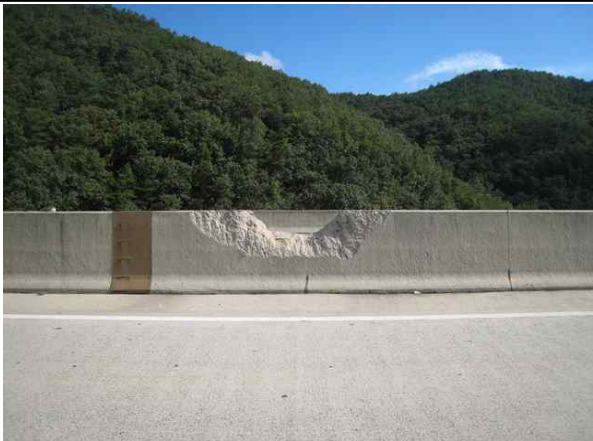
| 손상현황 | • S5 중분대 균열 (0.2mm/1.0m*5EA) | 손상현황 | • S4 중분대 파손 (3.0m×1.0m) |
| 원 인 | • 건조수축, 거푸집 조기탈거 등 | 원 인 | • 외부충격 등 |

| 조치방안 | • 주입보수 | 조치방안 | • 단면보수 |

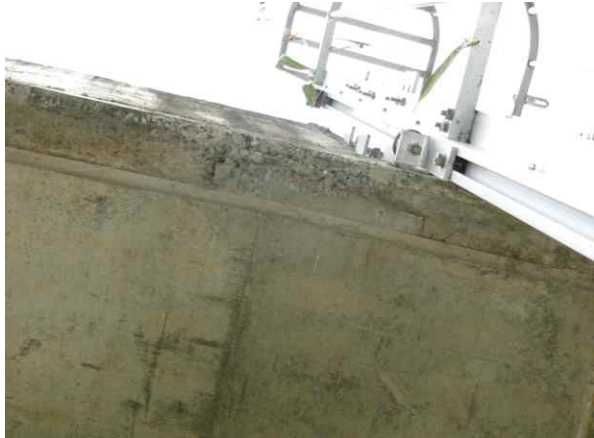
| <ul style="list-style-type: none"> <li>• S4 (0.1m×0.4m)</li> </ul> | | <ul style="list-style-type: none"> <li>• S8 재료분리 (0.2m×0.2m)</li> </ul> | |

| • 단면보수 | | • 단면보수 | |

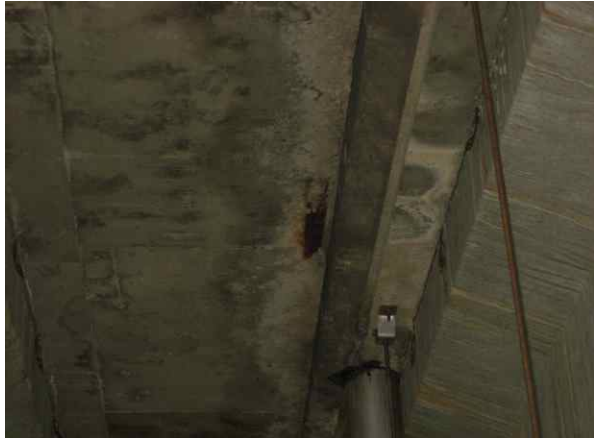
| • S11 균열 (0.3mm/0.5m) | | • S11 철근노출 (L=0.5m) | |

| • 단면보수 | | • 단면보수 | |

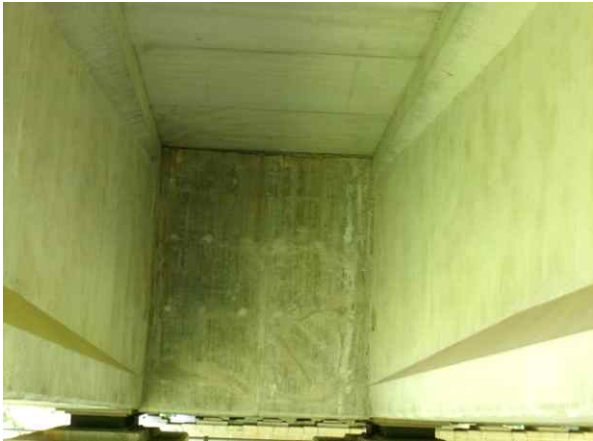
| <ul style="list-style-type: none"> <li>• S9 백태(1.5m×2.0m)</li> </ul> | | <ul style="list-style-type: none"> <li>• S10 백태(1.5m×2.0m)</li> </ul> | |

| <ul style="list-style-type: none"> <li>• 표면처리</li> </ul> | | <ul style="list-style-type: none"> <li>• 표면처리</li> </ul> | |

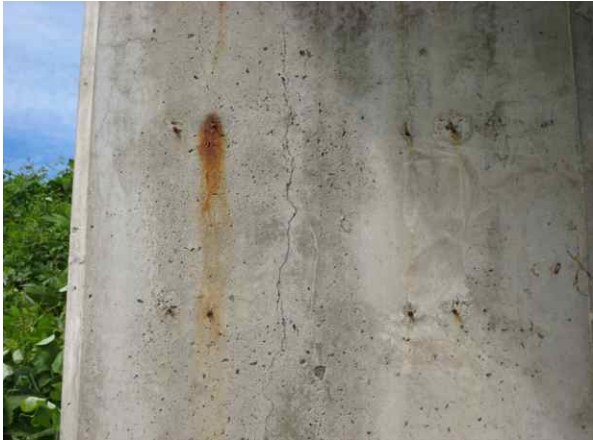
| <ul style="list-style-type: none"> <li>• A1 균열(0.3mm/2.5m)</li> </ul> | | <ul style="list-style-type: none"> <li>• A1 백태(0.2m×1.0m)</li> </ul> | |

| <ul style="list-style-type: none"> <li>• 주입보수</li> </ul> | | <ul style="list-style-type: none"> <li>• 표면처리</li> </ul> | |

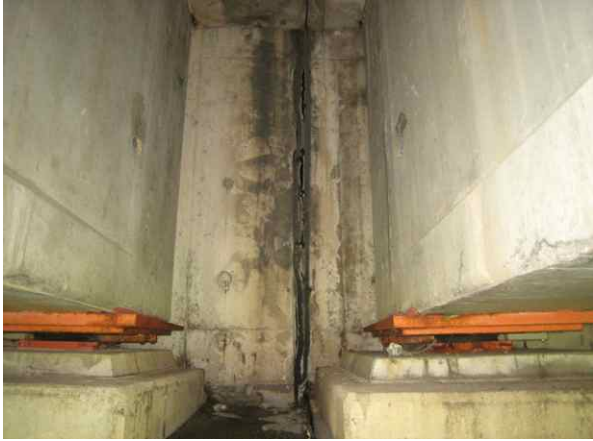
| <ul style="list-style-type: none"> <li>• A2 실란트 파손(L=3.0m)</li> </ul> | | <ul style="list-style-type: none"> <li>• A2 백태(0.1m×1.0m)</li> </ul> | |

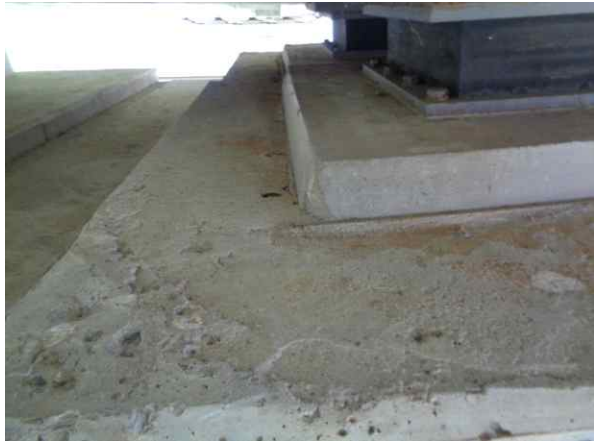
| <ul style="list-style-type: none"> <li>• A2-Sh1 플레이트 부식</li> </ul> | | <ul style="list-style-type: none"> <li>• P1-Sh9 몰탈 박락(0.1m×0.1m)</li> </ul> | |

| <ul style="list-style-type: none"> <li>• 채도장</li> </ul> | | <ul style="list-style-type: none"> <li>• 단면보수</li> </ul> | |

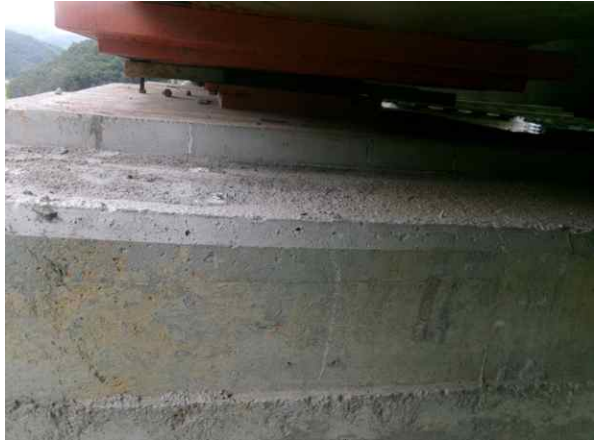
| <ul style="list-style-type: none"> <li>• P5-Sh8 몰탈 균열(0.1mm/0.3m)</li> </ul> | | <ul style="list-style-type: none"> <li>• P3-Sh1 반침콘크리트 균열(0.1mm/0.2m)</li> </ul> | |

| <ul style="list-style-type: none"> <li>• 표면처리</li> </ul> | | <ul style="list-style-type: none"> <li>• 표면처리</li> </ul> | |

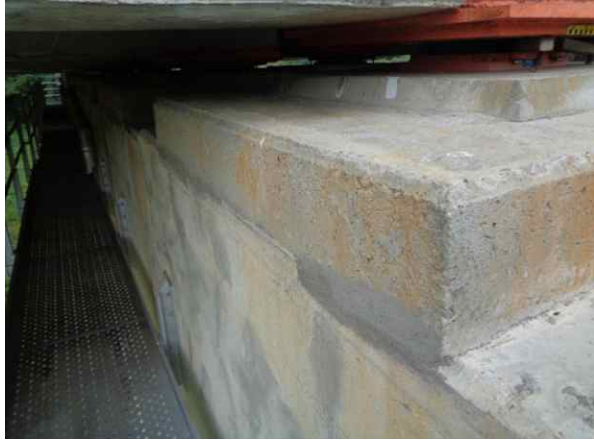
| <ul style="list-style-type: none"> <li>• P3-Sh2 몰탈 들뜸(0.1m×0.1m)</li> </ul> | | <ul style="list-style-type: none"> <li>• P5-S6~10 반침콘크리트 표면불량(15m×0.3×5EA)</li> </ul> | |

| <ul style="list-style-type: none"> <li>• 단면보수</li> </ul> | | <ul style="list-style-type: none"> <li>• 단면보수</li> </ul> | |

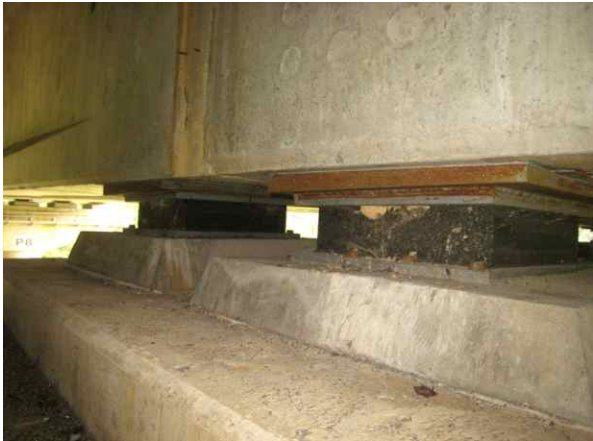
| 원 인 | | 손상현황 | • P8-Sh8 몰탈 균열(0.1mm/0.2m) |
| 조치방안 | | 원 인 | • 장기공용, 온도변화 |

| | | 조치방안 | • 표면처리 |

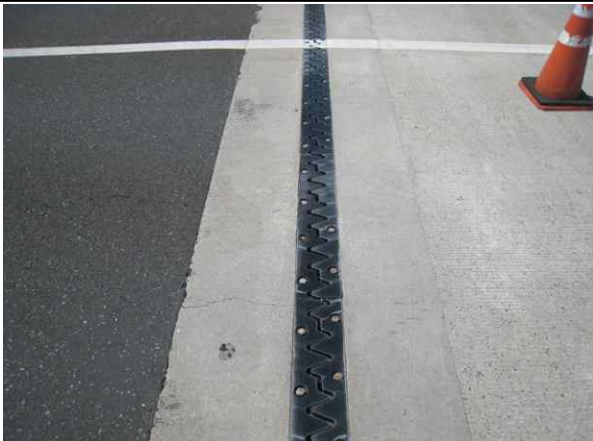
| 손상현황 | | 손상현황 | • A1 균열(0.2mm/0.3m × 20EA) |
| 원 인 | | 원 인 | • 건조수축, 장기공용, 차량윤하중 |

| 조치방안 | | 조치방안 | • 표면처리 |
