## 1. 상촌교

## 1.1 상주방향 손상현황 사진

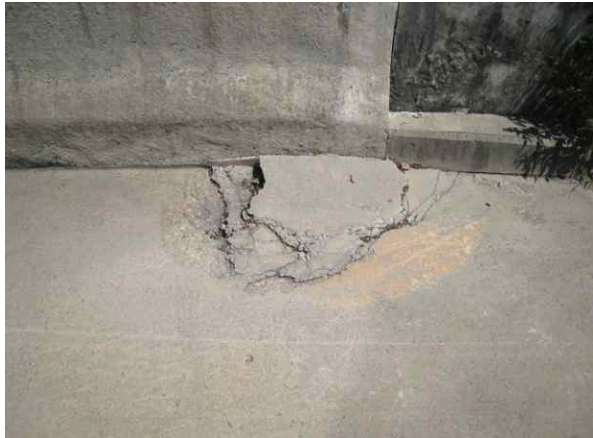
| | <ul style="list-style-type: none"> <li>파손(1.0m×1.0m)</li> </ul> | 손상현황 | • 상대양호 |
| 원 인 | • 침하, 시공미흡 | 원 인 | — |

| 조치방안 | • 단면보수 | 조치방안 | — |

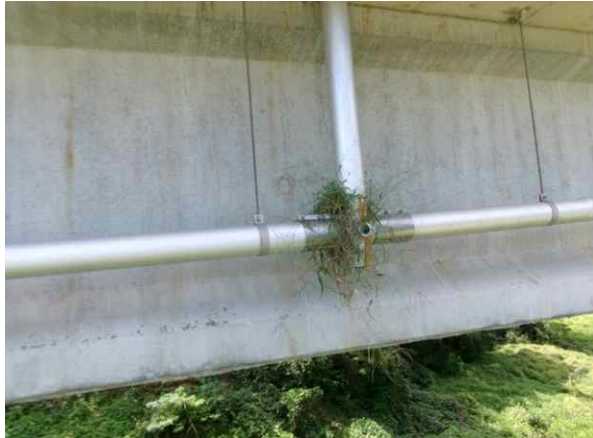
| 손상현황 | • S8 배수관 막힘 1EA | 손상현황 | • S8 배수관 막힘 1EA |
| 원 인 | • 공용기간 경과, 비산물퇴적 등 | 원 인 | • 공용기간 경과, 시공미흡 등 |

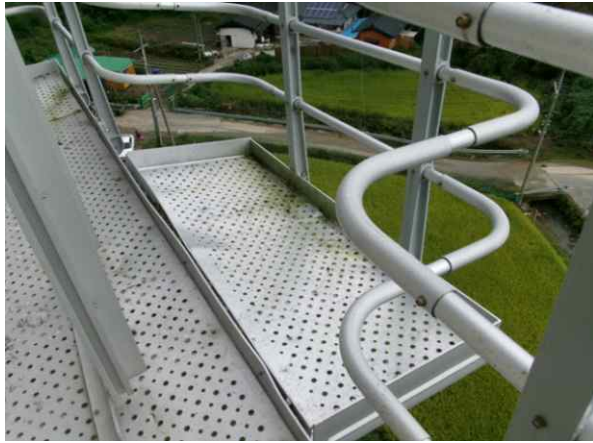
| | <ul style="list-style-type: none"> <li>• P7 점검로 변형</li> </ul> | 손상현황 | <ul style="list-style-type: none"> <li>• P8 점검로 변형</li> </ul> |
| 원 인 | <ul style="list-style-type: none"> <li>• 물리적 충격, 시공미흡</li> </ul> | 원 인 | <ul style="list-style-type: none"> <li>• 물리적 충격, 시공미흡</li> </ul> |

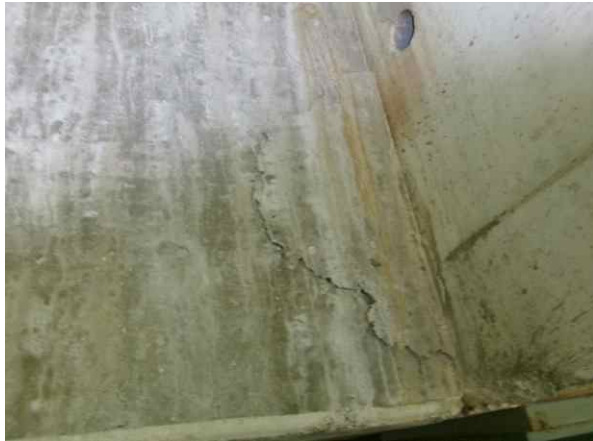
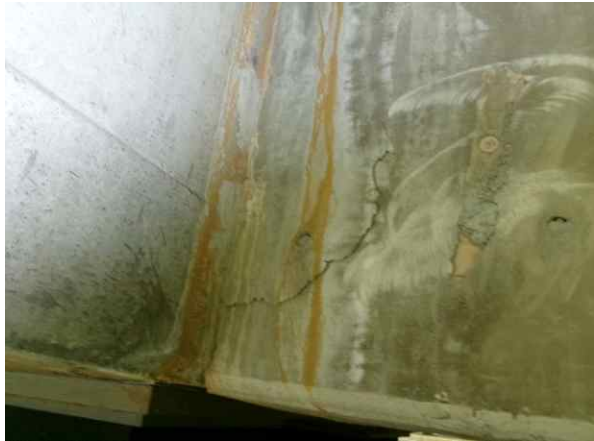
| • S7 박리 (0.5m×1.0m)<br>• 시공미흡, 다짐미흡 등 | | • S7 박리 (0.5m×1.0m)<br>• 시공미흡, 다짐미흡 등 | |

| • 단면보수 | | • 단면보수 | |

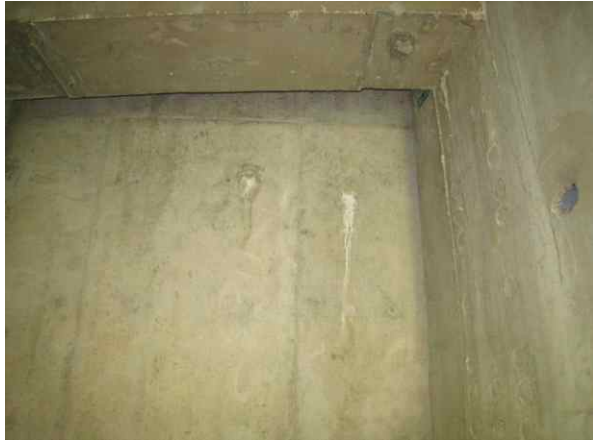
| • A1 백태 (0.2m×0.5m)<br>• 우수유입, 수분침투 등 | | • A2 누수흔적 (8.0m×5.0m)<br>• 우수유입 등 | |

| • 표면처리 | | • 표면처리 | |

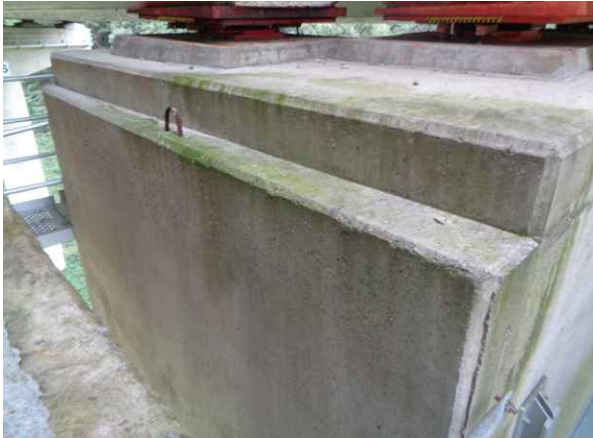
| <ul style="list-style-type: none"> <li>• P5 표면박리(3.0m×0.5m)</li> </ul> | | <ul style="list-style-type: none"> <li>• P9 균열(0.3mm/3.0m)</li> </ul> | |

| <ul style="list-style-type: none"> <li>• 단면보수</li> </ul> | | <ul style="list-style-type: none"> <li>• 주입보수</li> </ul> | |

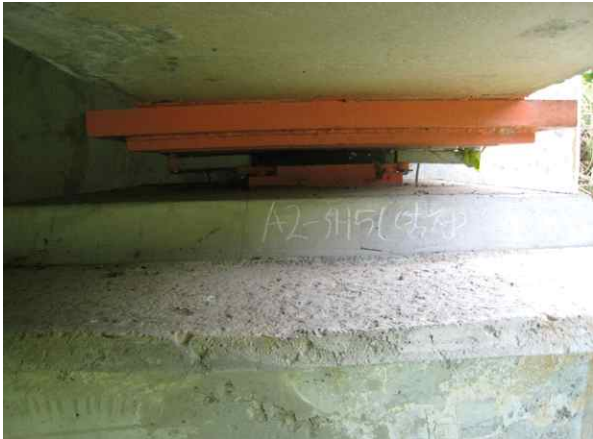
| <ul style="list-style-type: none"> <li>• A2-Sh1 플레이트 부식</li> </ul> | | <ul style="list-style-type: none"> <li>• A2-Sh5 몰탈 균열(0.2mm/0.3m)</li> </ul> | |

| <ul style="list-style-type: none"> <li>• 재도장</li> </ul> | | <ul style="list-style-type: none"> <li>• 표면처리</li> </ul> | |

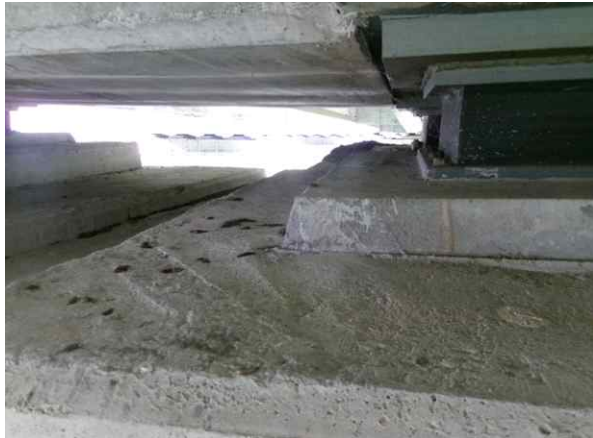
| <ul style="list-style-type: none"> <li>• P1-Sh2 몰탈 박락(0.1m×0.1m)</li> </ul> | | <ul style="list-style-type: none"> <li>• P2-Sh10 몰탈 균열(0.1mm/0.2m)</li> </ul> | |

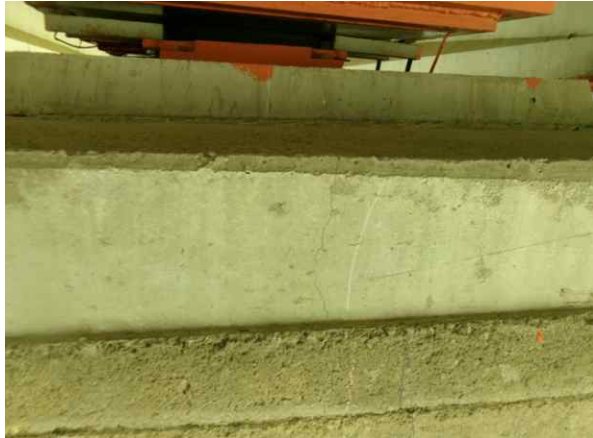
| <ul style="list-style-type: none"> <li>• P3-Sh2 받침콘크리트 균열(0.2mm/0.5m)</li> </ul> | | <ul style="list-style-type: none"> <li>• P4-Sh5 받침콘크리트 재료분리(0.5m×0.2m)</li> </ul> | |

| <ul style="list-style-type: none"> <li>• 표면처리</li> </ul> | | <ul style="list-style-type: none"> <li>• 단면보수</li> </ul> | |

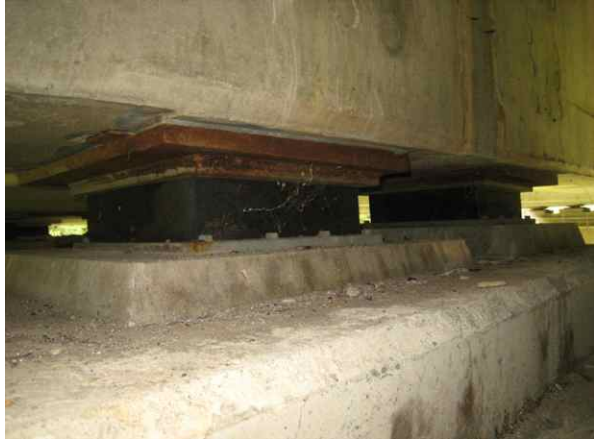
| <ul style="list-style-type: none"> <li>• P8-Sh7 몰탈 균열(0.1mm/0.2m)</li> </ul> | | <ul style="list-style-type: none"> <li>• P9-Sh1,6 플레이트 부식</li> </ul> | |

| <ul style="list-style-type: none"> <li>• 표면처리</li> </ul> | | <ul style="list-style-type: none"> <li>• 재도장</li> </ul> | |

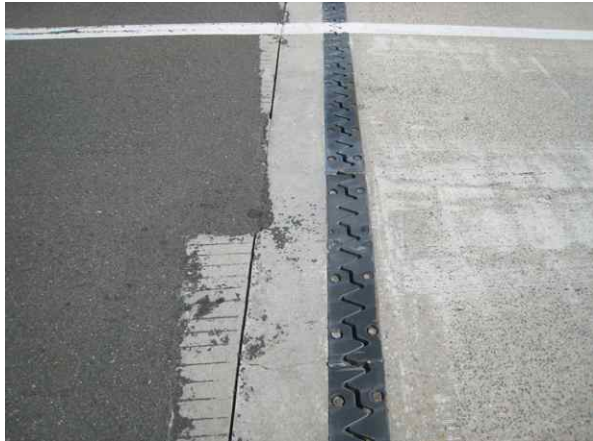
| <ul style="list-style-type: none"> <li>• A1 균열(0.2mm/0.5m)</li> </ul> | | <ul style="list-style-type: none"> <li>• P3 이물질퇴적(3.0m)</li> </ul> | |
| <ul style="list-style-type: none"> <li>• 건조수축, 장기공용, 차량윤하중</li> <li>• 표면처리</li> </ul> | | <ul style="list-style-type: none"> <li>• 장기공용, 비산먼지퇴적</li> <li>• 청소</li> </ul> | |

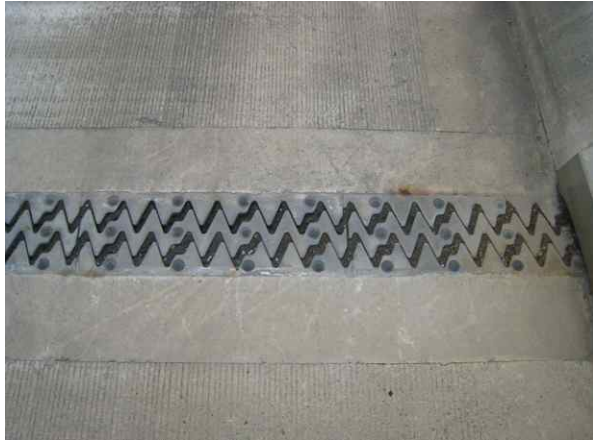
| <ul style="list-style-type: none"> <li>• P8 이물질퇴적(3.0m)</li> <li>• 장기공용, 비산먼지퇴적</li> <li>• 청소</li> </ul> | | <ul style="list-style-type: none"> <li>• A1 후타재 균열(0.2mm/0.5m)</li> <li>• 건조수축, 장기공용, 차량윤하중</li> <li>• 표면처리</li> </ul> | |

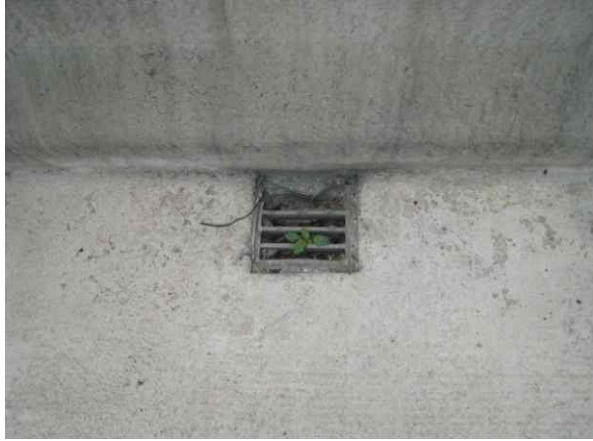
| <ul style="list-style-type: none"> <li>• S9 그레이팅 변형 1EA</li> <li>• 물리적 충격 등</li> <li>• 주의관찰</li> </ul> | | <ul style="list-style-type: none"> <li>• S9 그레이팅 파손 1EA</li> <li>• 물리적 충격 등</li> <li>• 주의관찰</li> </ul> | |

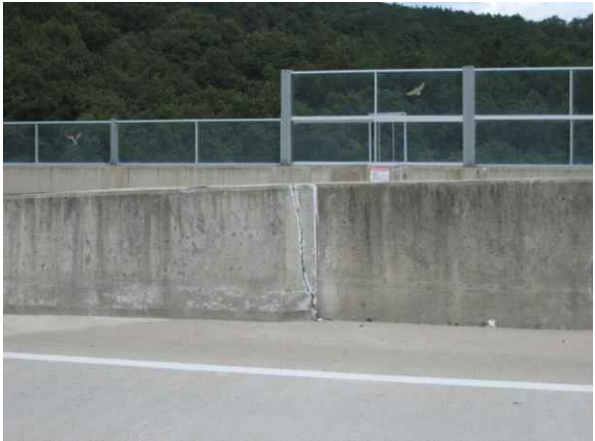
| <ul style="list-style-type: none"> <li>• S5 균열 (0.2mm/1.5m)</li> </ul> | | <ul style="list-style-type: none"> <li>• S6 중앙분리대 파손 (0.1m×1.2m)</li> </ul> | |

| • 표면처리 | | • 단면보수 | |

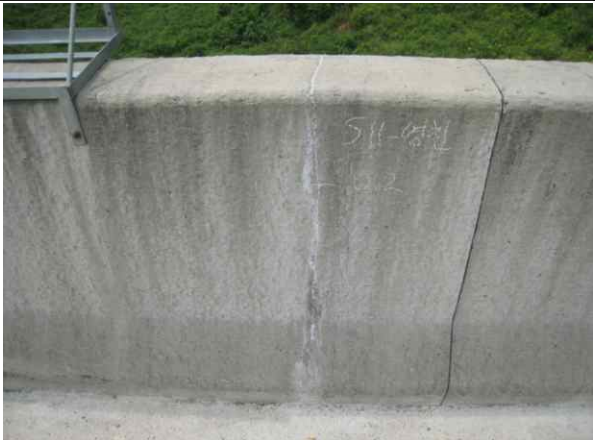
| • S7 방호벽 균열 (0.1m×0.2m) | | • S11 방호벽 균열 (0.2mm/1.5m) | |

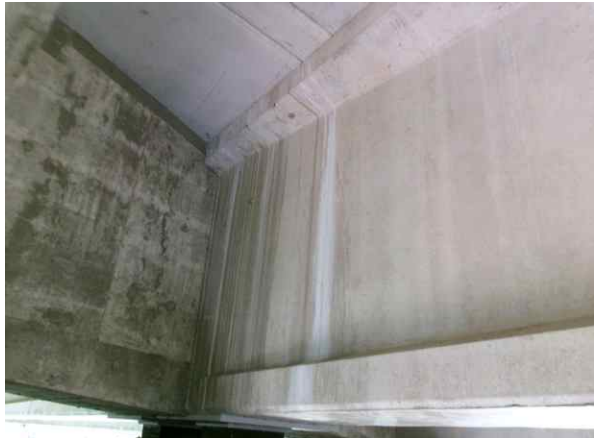
| <ul style="list-style-type: none"> <li>• S1-G2 (0.1m×1.0m)</li> </ul> | | <ul style="list-style-type: none"> <li>• S4-G1 백태 (1.0m×3.0m)</li> </ul> | |

| <ul style="list-style-type: none"> <li>• 표면처리</li> </ul> | | <ul style="list-style-type: none"> <li>• 표면처리</li> </ul> | |

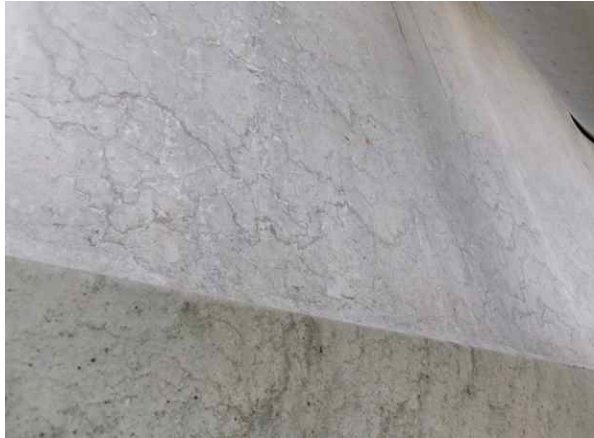
| <ul style="list-style-type: none"> <li>• S5-G1 백태 (0.1m×1.0m)</li> </ul> | | <ul style="list-style-type: none"> <li>• S7-G1 박리 (0.1m×6.0m)</li> </ul> | |

| <ul style="list-style-type: none"> <li>• 표면처리</li> </ul> | | <ul style="list-style-type: none"> <li>• 단면보수</li> </ul> | |

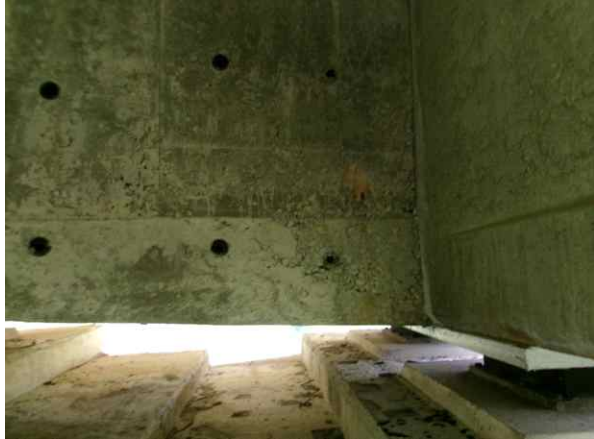
| <ul style="list-style-type: none"> <li>• S2 파손 (0.1m×0.2m)</li> </ul> | | <ul style="list-style-type: none"> <li>• S7 재료분리 (0.5m×0.3m)</li> </ul> | |

| <ul style="list-style-type: none"> <li>• 단면보수</li> </ul> | | <ul style="list-style-type: none"> <li>• 단면보수</li> </ul> | |

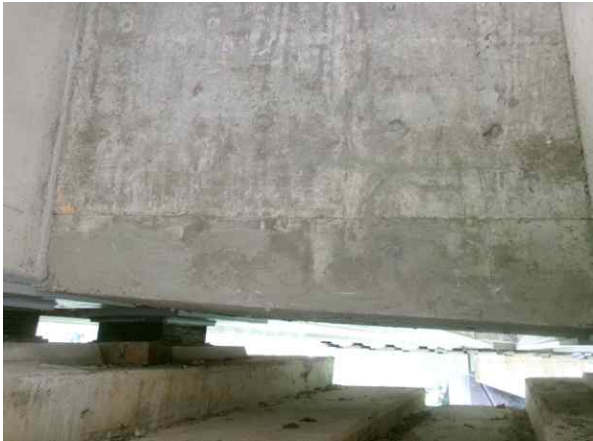
| <ul style="list-style-type: none"> <li>• S7 재료분리 (2.0m×1.0m)</li> </ul> | | <ul style="list-style-type: none"> <li>• S4 재료분리 및 철근노출 보수 실시</li> </ul> | |

| <ul style="list-style-type: none"> <li>• 단면보수</li> </ul> | | <ul style="list-style-type: none"> <li>• -</li> </ul> | |

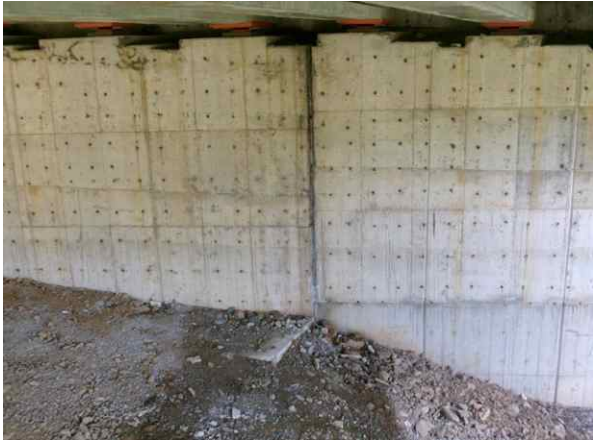
| <ul style="list-style-type: none"> <li>• A1 실란트 파손 (L=6.0m)</li> </ul> | | <ul style="list-style-type: none"> <li>• A1 실란트 미시공 (L=2.0m)</li> </ul> | |

| <ul style="list-style-type: none"> <li>• 실란트 충전</li> </ul> | | <ul style="list-style-type: none"> <li>• 실란트 충전</li> </ul> | |

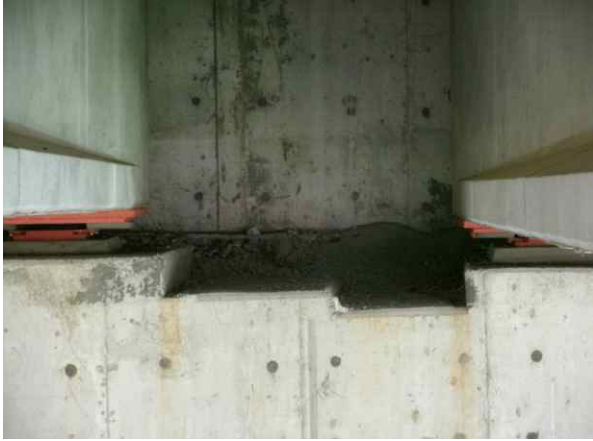
| <ul style="list-style-type: none"> <li>• A1 페콘크리트 퇴적 (5.0m×1.0m)</li> </ul> | | <ul style="list-style-type: none"> <li>• A2 상태양호</li> </ul> | |

| <ul style="list-style-type: none"> <li>• 청소</li> </ul> | | <ul style="list-style-type: none"> <li>• -</li> </ul> | |

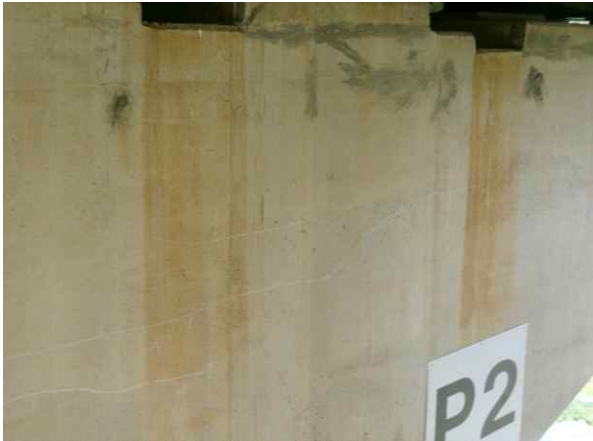
| <ul style="list-style-type: none"> <li>• P1 균열(0.3mm/0.5m)</li> </ul> | | <ul style="list-style-type: none"> <li>• P2 균열(0.2mm/6.0m)</li> </ul> | |
| <ul style="list-style-type: none"> <li>원 인 • 건조수축, 거푸집 조기탈형 등</li> </ul> | | <ul style="list-style-type: none"> <li>원 인 • 건조수축, 거푸집 조기탈형 등</li> </ul> | |

| <ul style="list-style-type: none"> <li>조치방안 • 주입보수</li> </ul> | | <ul style="list-style-type: none"> <li>조치방안 • 표면처리</li> </ul> | |

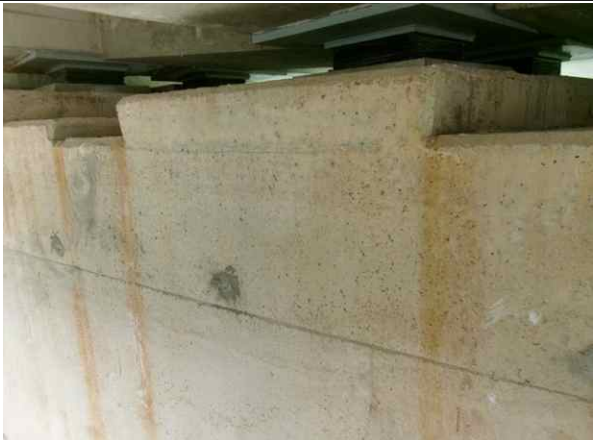
| <ul style="list-style-type: none"> <li>손상현황 • P2 백태(0.3m×0.3m)</li> </ul> | | <ul style="list-style-type: none"> <li>손상현황 • P3 표면박리(5.0m×1.0m)</li> </ul> | |
| <ul style="list-style-type: none"> <li>원 인 • 우수유입, 수분침투 등</li> </ul> | | <ul style="list-style-type: none"> <li>원 인 • 시공미흡, 다짐미흡 등</li> </ul> | |

| <ul style="list-style-type: none"> <li>조치방안 • 표면처리</li> </ul> | | <ul style="list-style-type: none"> <li>조치방안 • 단면보수</li> </ul> | |

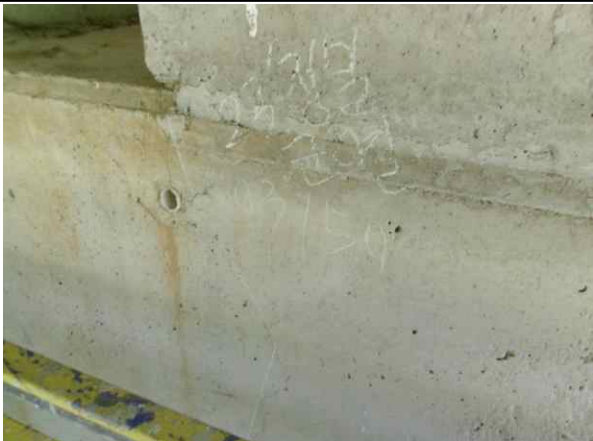
| <ul style="list-style-type: none"> <li>손상현황 • P4 망상균열(10.0m×1.5m)</li> </ul> | | <ul style="list-style-type: none"> <li>손상현황 • P6 균열(0.3mm/5.0m)</li> </ul> | |
| <ul style="list-style-type: none"> <li>원 인 • 건조수축, 거푸집 조기탈형 등</li> </ul> | | <ul style="list-style-type: none"> <li>원 인 • 건조수축, 거푸집 조기탈형 등</li> </ul> | |

| <ul style="list-style-type: none"> <li>조치방안 • 표면처리</li> </ul> | | <ul style="list-style-type: none"> <li>조치방안 • 주입보수</li> </ul> | |

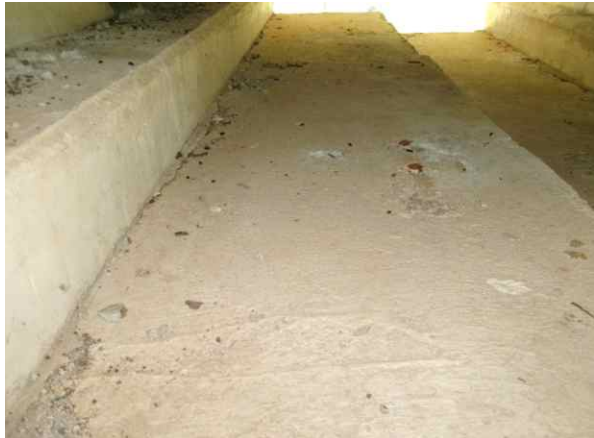
| <ul style="list-style-type: none"> <li>• P6 박락(0.5m×0.3m)</li> </ul> | | <ul style="list-style-type: none"> <li>• P6 균열(0.3mm/5.0m)</li> </ul> | |

| <ul style="list-style-type: none"> <li>• 단면보수</li> </ul> | | <ul style="list-style-type: none"> <li>• 주입보수</li> </ul> | |

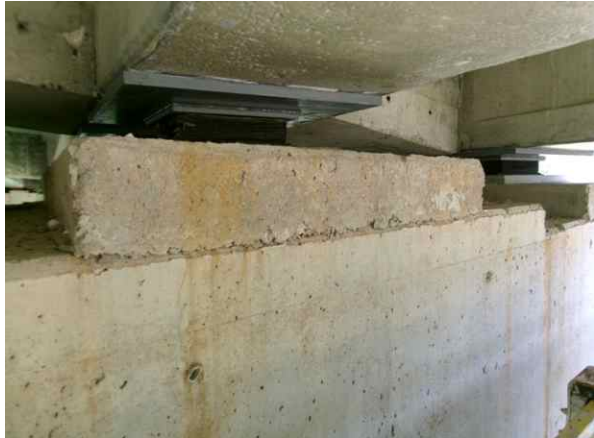
| <ul style="list-style-type: none"> <li>• A1-Sh3 받침콘크리트 재료분리(0.5m×0.2m)</li> </ul> | | <ul style="list-style-type: none"> <li>• P1-Sh7 받침콘크리트 재료분리(1.0m×0.3m)</li> </ul> | |

| <ul style="list-style-type: none"> <li>• 단면보수</li> </ul> | | <ul style="list-style-type: none"> <li>• 단면보수</li> </ul> | |

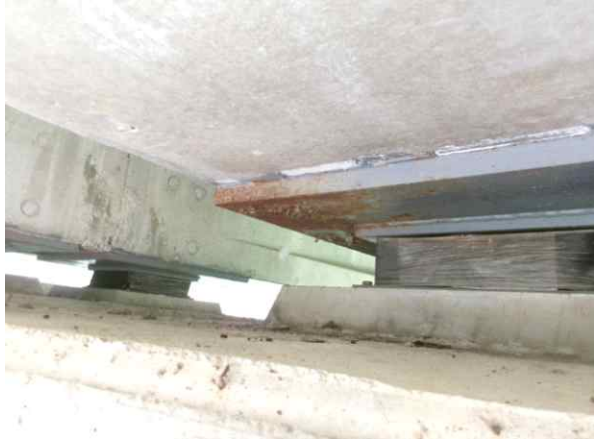
| <ul style="list-style-type: none"> <li>• P1-Sh10 플레이트 부식</li> </ul> | | <ul style="list-style-type: none"> <li>• P2-Sh10 플레이트 부식</li> </ul> | |

| <ul style="list-style-type: none"> <li>• 재도장</li> </ul> | | <ul style="list-style-type: none"> <li>• 재도장</li> </ul> | |

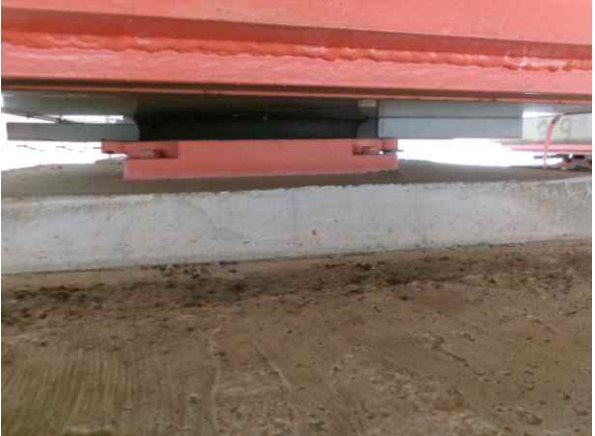
| <ul style="list-style-type: none"> <li>• P3-Sh5 플레이트 부식</li> </ul> | | <ul style="list-style-type: none"> <li>• P4-Sh8 몰탈 균열(0.1mm/0.2m)</li> </ul> | |

| <ul style="list-style-type: none"> <li>• 채도장</li> </ul> | | <ul style="list-style-type: none"> <li>• 표면처리</li> </ul> | |

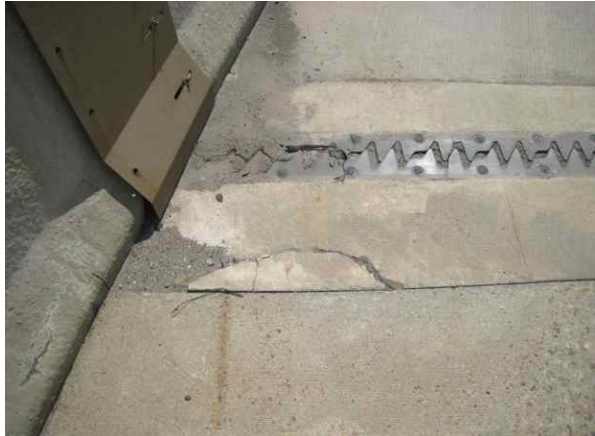
| <ul style="list-style-type: none"> <li>• A1 균열(0.2mm/0.5m ×20EA)</li> </ul> | | <ul style="list-style-type: none"> <li>• A1 후타재 파손(0.2m×0.5m)</li> </ul> | |

| <ul style="list-style-type: none"> <li>• 표면처리</li> </ul> | | <ul style="list-style-type: none"> <li>• 단면보수</li> </ul> | |

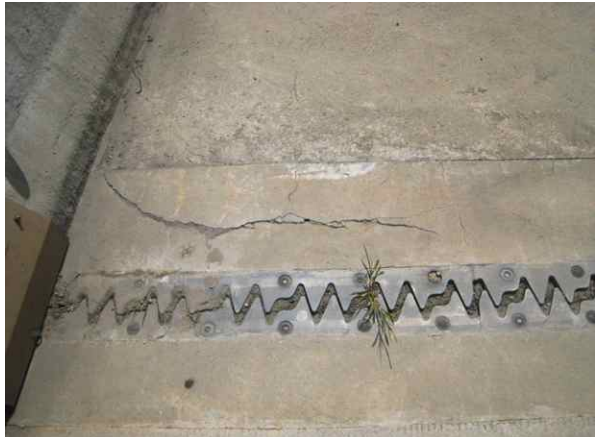
| <ul style="list-style-type: none"> <li>• P4 후타재 균열(0.2mm/0.3m ×8EA)</li> </ul> | | <ul style="list-style-type: none"> <li>• A2 후타재 들뜸, 이물질퇴적</li> </ul> | |

| <ul style="list-style-type: none"> <li>• 표면처리</li> </ul> | | <ul style="list-style-type: none"> <li>• 단면보수, 청소</li> </ul> | |

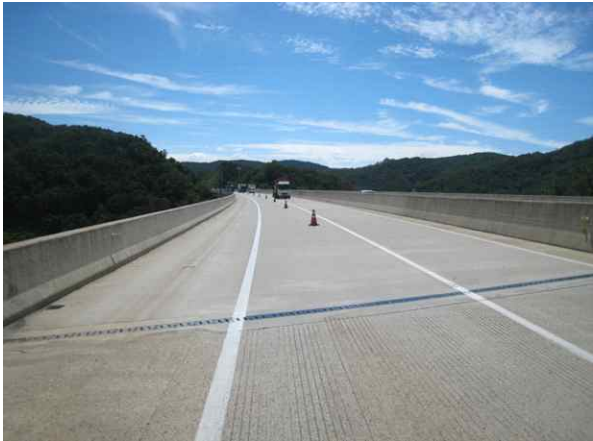
| <ul style="list-style-type: none"> <li>포장침하(L=5.5m)</li> </ul> | | 손상현황 | • 본선 상태양호 |

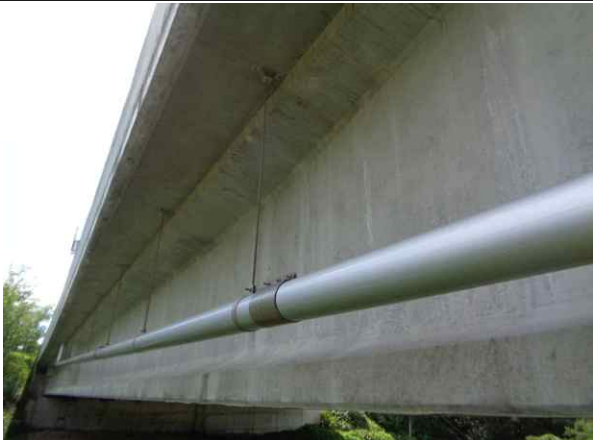
| 손상현황 | | 손상현황 | • 배수관 상태양호 |

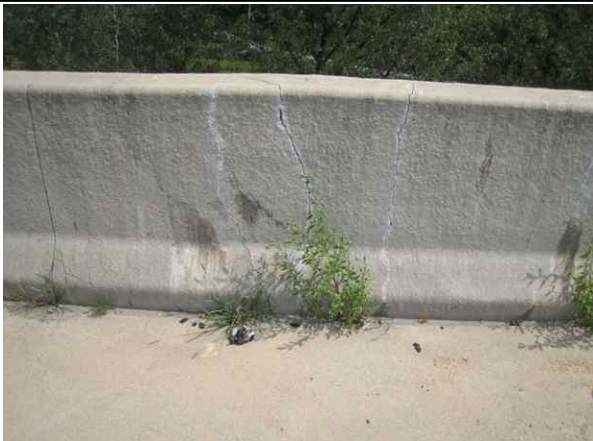
| 손상현황 | | 손상현황 | • 중앙분리대 균열부백태 보수실시 |
| 원 인 | • 침하, 공용기간 증가 | 원 인 | • — |

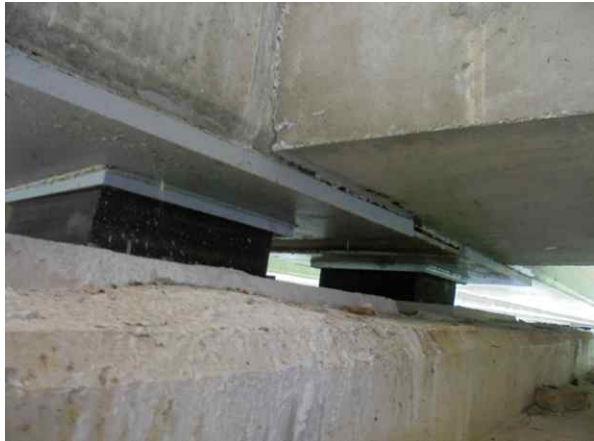
| 원 인 | • S1 및 철근노출(1.0m×0.5m) | 손상현황 | • S5-P5 거푸집 미제거 |
| | • 시공미흡, 다짐미흡 등 | 원 인 | • 시공미흡 |

| | 조치방안 | 조치방안 | • 정비 |

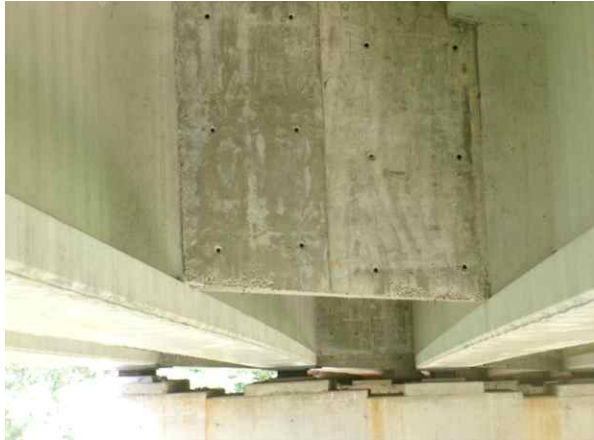
| 손상현황 | • S2 재료분리(0.5m×0.5m) | 손상현황 | • S2 재료분리(0.5m×0.1m ×2EA) |
| | 원 인 | 원 인 | • 시공미흡, 다짐미흡 등 |

| | 조치방안 | 조치방안 | • 단면보수 |

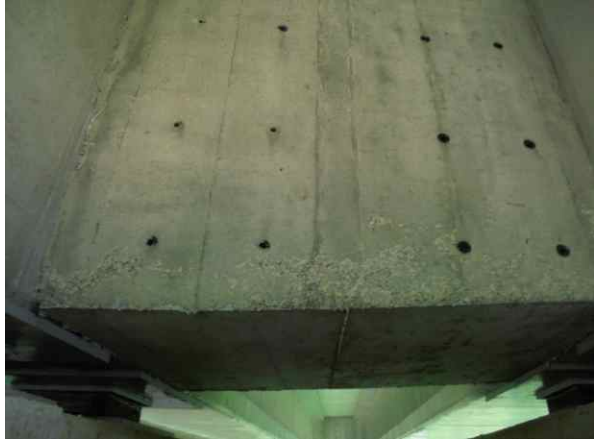
| 손상현황 | • S6 재료분리(1.5m×0.2m) | 손상현황 | • S6 재료분리(1.5m×0.2m) |
| | 원 인 | 원 인 | • 시공미흡, 다짐미흡 등 |

| | 조치방안 | 조치방안 | • 단면보수 |

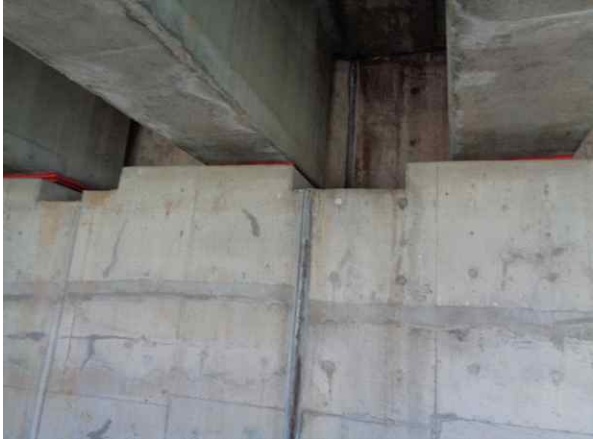
| <ul style="list-style-type: none"> <li>• A2 실란트 파손(5.0m) - 금회</li> </ul> | | <ul style="list-style-type: none"> <li>• A2 실란트 파손(5.0m) - 21년 정밀</li> </ul> | |

| <ul style="list-style-type: none"> <li>• 실란트 충전</li> </ul> | | <ul style="list-style-type: none"> <li>• 실란트 충전</li> </ul> | |

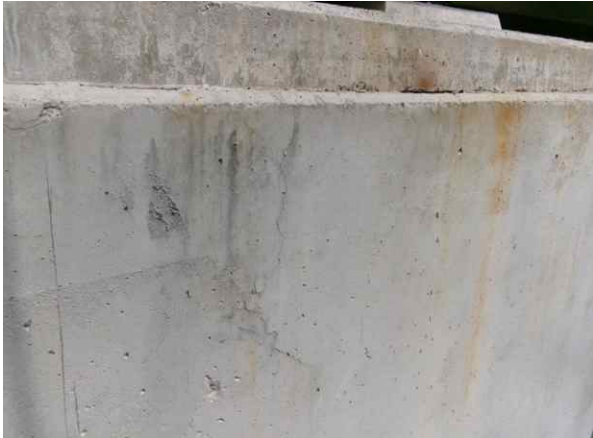
| <ul style="list-style-type: none"> <li>• P1 백태(3.0m×15.0m)</li> </ul> | | <ul style="list-style-type: none"> <li>• P2 균열(0.2mm/1.0m)</li> </ul> | |

| <ul style="list-style-type: none"> <li>• 표면처리</li> </ul> | | <ul style="list-style-type: none"> <li>• 표면처리</li> </ul> | |

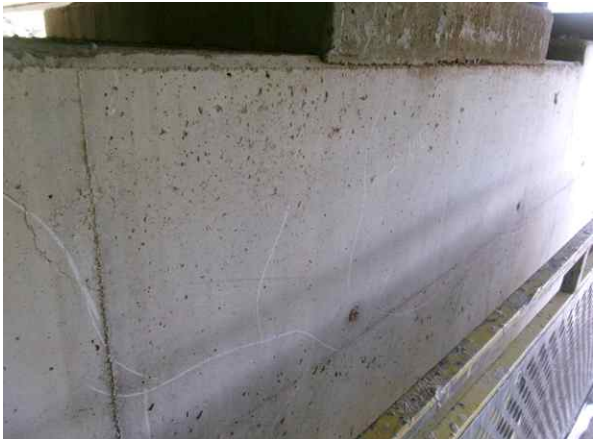
| <ul style="list-style-type: none"> <li>• P2 균열(0.3mm/2.0m)</li> </ul> | | <ul style="list-style-type: none"> <li>• P2 망상균열(10.0m×1.0m)</li> </ul> | |

| <ul style="list-style-type: none"> <li>• 주입보수</li> </ul> | | <ul style="list-style-type: none"> <li>• 표면처리</li> </ul> | |

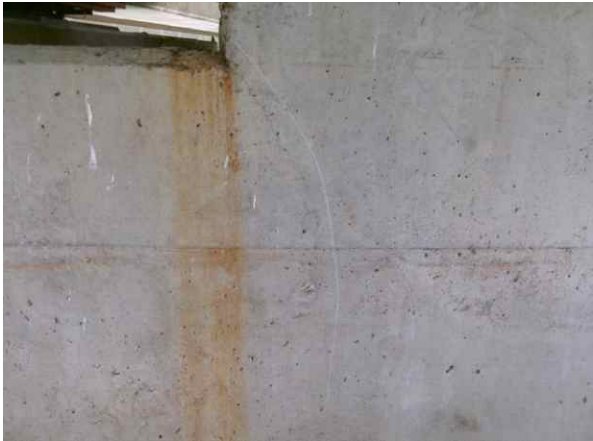
| <ul style="list-style-type: none"> <li>• P3 망상균열(10.0m×1.0m)</li> </ul> | | <ul style="list-style-type: none"> <li>• P4 균열(0.2mm/1.0m)</li> </ul> | |
| <ul style="list-style-type: none"> <li>• 건조수축, 거푸집 조기탈형 등</li> <li>• 표면처리</li> </ul> | | <ul style="list-style-type: none"> <li>• 건조수축, 거푸집 조기탈형 등</li> <li>• 표면처리</li> </ul> | |

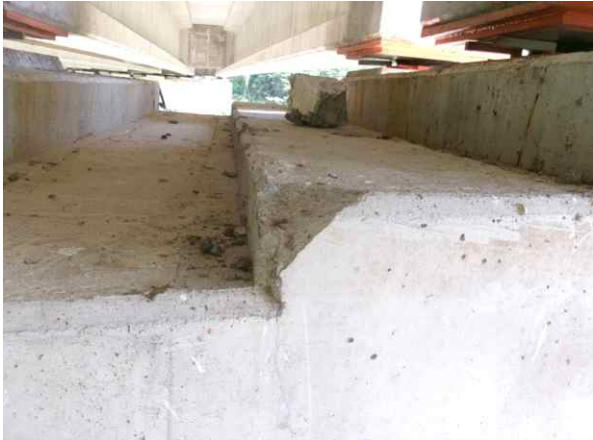
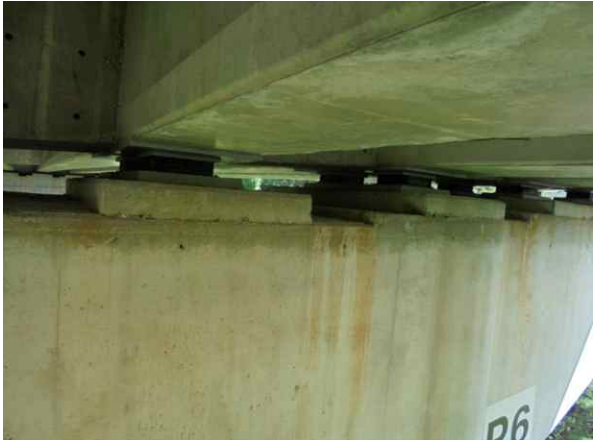
| <ul style="list-style-type: none"> <li>• P4 박락(0.2m×0.2m)</li> <li>• 외부충격</li> <li>• 단면보수</li> </ul> | | <ul style="list-style-type: none"> <li>• P6 표면박리(7.0m×0.3m)</li> <li>• 시공미흡, 다짐미흡</li> <li>• 단면보수</li> </ul> | |

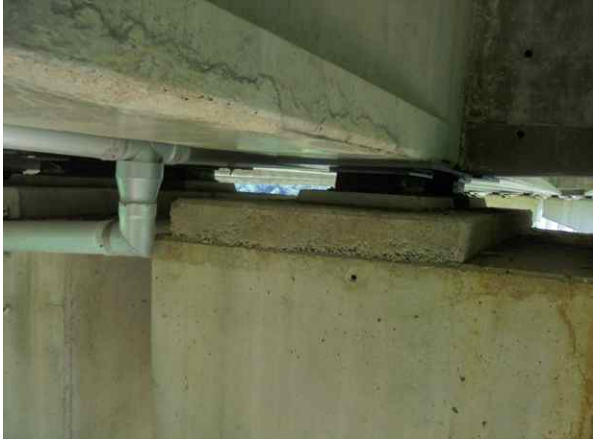
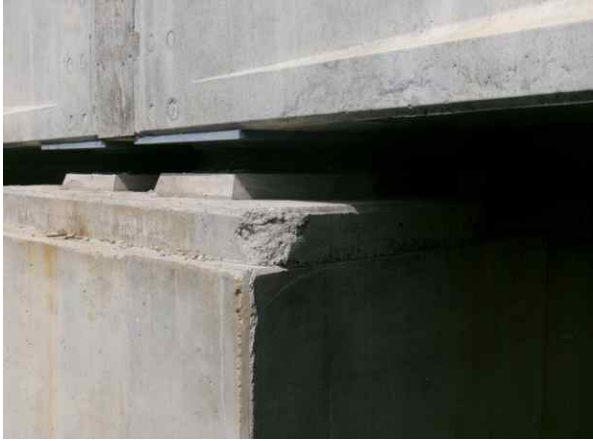
| <ul style="list-style-type: none"> <li>• P1-Sh1 받침콘크리트 재료분리(1.5m×0.3)</li> <li>• 다짐미흡, 거푸집 조기탈형 등</li> <li>• 단면보수</li> </ul> | | <ul style="list-style-type: none"> <li>• P1-Sh10 받침콘크리트 파손(0.2m×0.2)</li> <li>• 외부충격, 시공미흡 등</li> <li>• 단면보수</li> </ul> | |

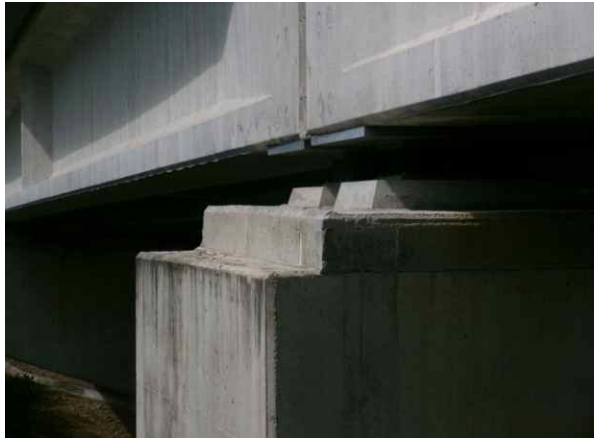
| <ul style="list-style-type: none"> <li>• P1-Sh3 받침콘크리트 재료분리(2.0m×0.1)</li> <li>• 다짐미흡, 거푸집 조기탈형 등</li> <li>• 단면보수</li> </ul> | | <ul style="list-style-type: none"> <li>• P2-Sh10 받침콘크리트 백태(0.1m×0.2m)</li> <li>• 우수유입, 수분침투</li> <li>• 표면처리</li> </ul> | |

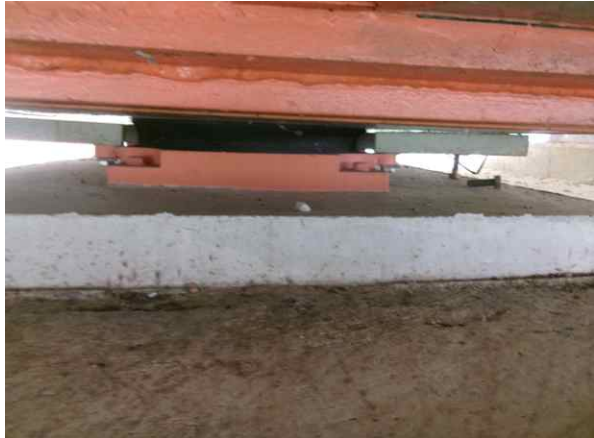
| <ul style="list-style-type: none"> <li>• P3-Sh4 받침콘크리트 재료분리(0.5m×0.3)</li> <li>• 다짐미흡, 거푸집 조기탈형 등</li> <li>• 단면보수</li> </ul> | | <ul style="list-style-type: none"> <li>• P4-Sh2 몰탈 균열(0.1mm/0.2m)</li> <li>• 건조수축, 온도변화</li> <li>• 표면처리</li> </ul> | |

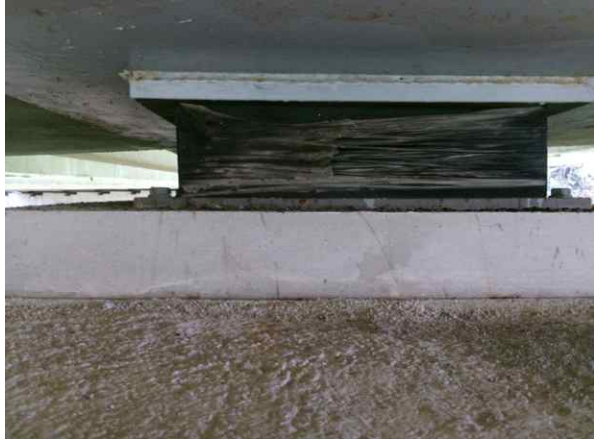
| <ul style="list-style-type: none"> <li>• P4-Sh6 플레이트 부식</li> <li>• 장기공용, 습기흡착</li> <li>• 재도장</li> </ul> | | <ul style="list-style-type: none"> <li>• P6-Sh4 몰탈 균열(0.1mm/0.2m)</li> <li>• 건조수축, 온도변화</li> <li>• 표면처리</li> </ul> | |

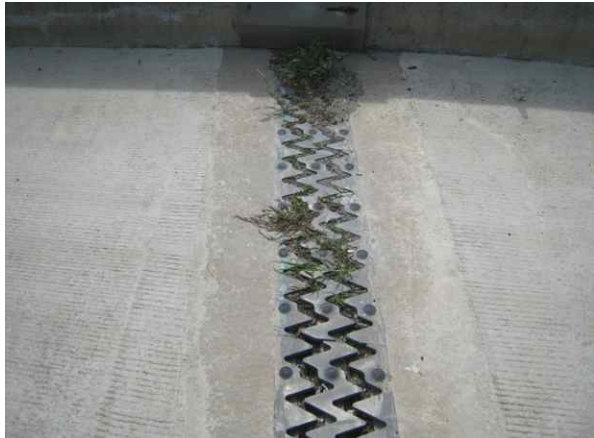
| 원 인<br>조치방안 | • A1 균열(0.2mm/0.5m×6EA) | 손상현황 | • P4 이물질퇴적(3.0m) |
| | • 건조수축, 장기공용, 차량윤하중 | 원 인 | • 장기공용, 비산먼지퇴적 |

| | • 표면처리 | 조치방안 | • 청소 |

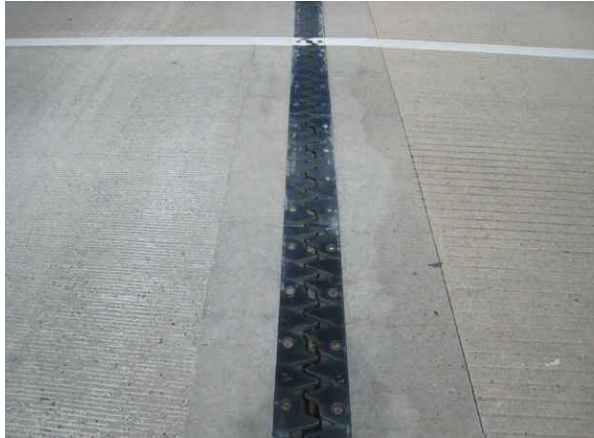
| 손상현황<br>원 인<br>조치방안 | • P4 하부 부식(3.0m) | 손상현황 | • A2 후타재 균열(0.2mm/0.3m×26EA) |
| | • 우수유입 | 원 인 | • 건조수축, 장기공용, 차량윤하중 |

| | • 주의관찰 | 조치방안 | • 표면처리 |

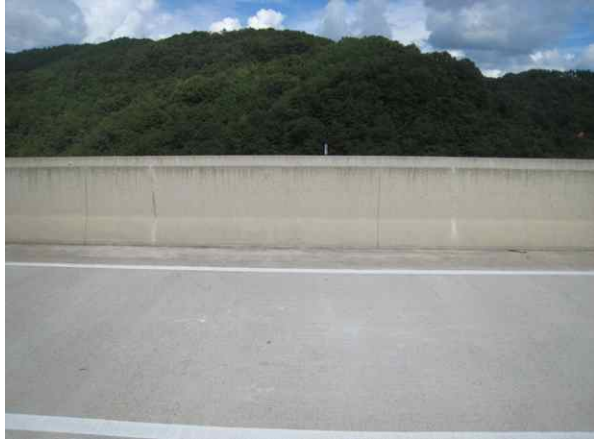
| 손상현황<br>원 인<br>조치방안 | • S1 방호벽 균열(0.2mm/2.0m) | 손상현황 | • S2 중앙분리대 균열(0.2mm/1.0m) |
| | • 건조수축, 공용기간 경과 등 | 원 인 | • 건조수축, 공용기간 경과 등 |

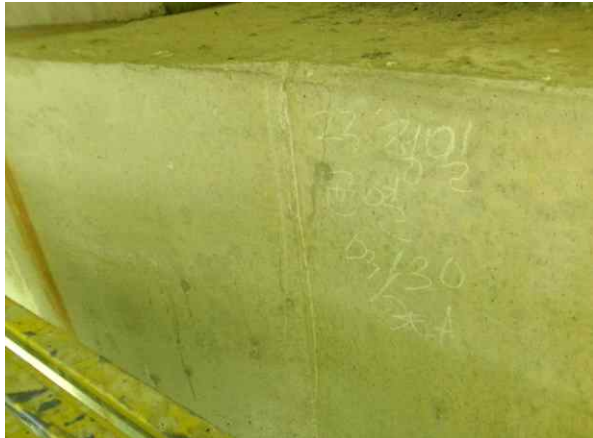
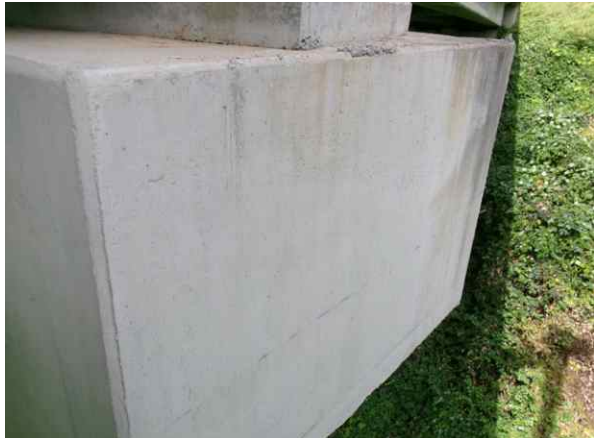
| <ul style="list-style-type: none"> <li>• P1 균열(0.3mm/3.0m)</li> </ul> | | <ul style="list-style-type: none"> <li>• P1 망상균열(2.0m×2.0m)</li> </ul> | |
| <ul style="list-style-type: none"> <li>• 건조수축, 거푸집 조기탈형 등</li> <li>• 주입보수</li> </ul> | | <ul style="list-style-type: none"> <li>• 건조수축, 거푸집 조기탈형 등</li> <li>• 표면처리</li> </ul> | |

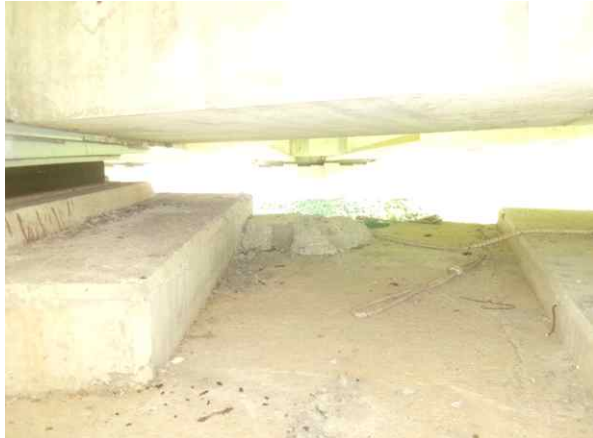
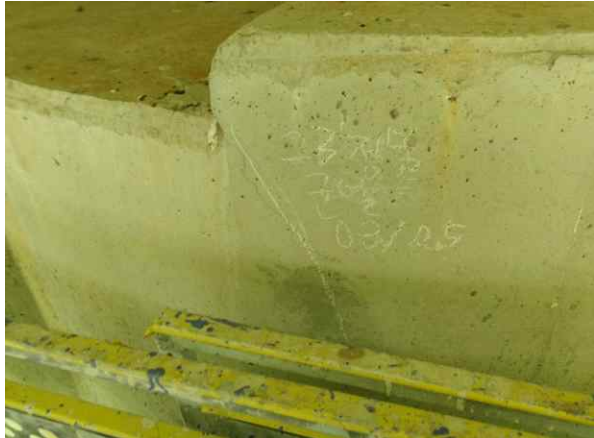
| <ul style="list-style-type: none"> <li>• P1 페콘크리트 퇴적(1.0m×1.0m)</li> <li>• 시공미흡</li> <li>• 정비</li> </ul> | | <ul style="list-style-type: none"> <li>• P2 균열(0.3mm/0.5m)</li> <li>• 건조수축, 거푸집 조기탈형 등</li> <li>• 주입보수</li> </ul> | |

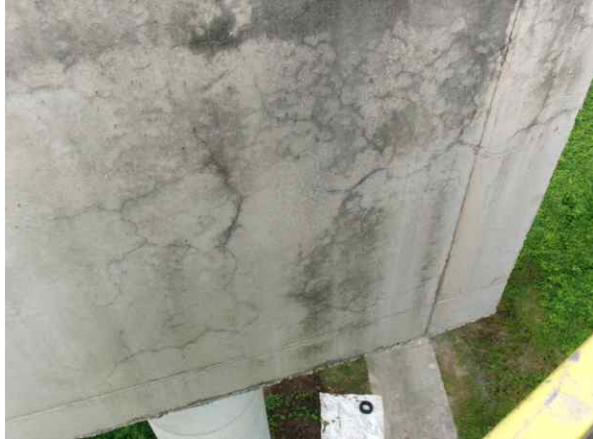
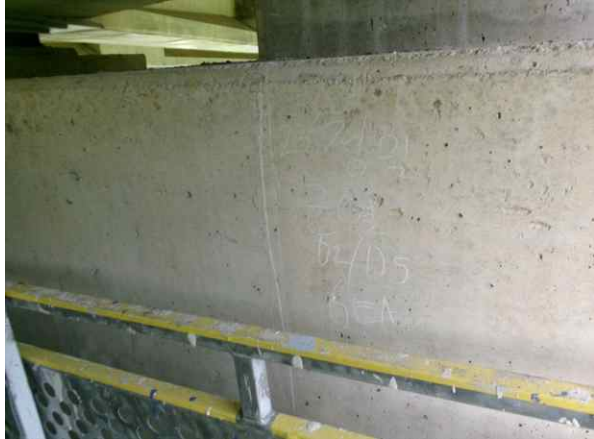
| <ul style="list-style-type: none"> <li>• P3 망상균열(2.0m×2.0m)</li> <li>• 건조수축, 거푸집 조기탈형 등</li> <li>• 표면처리</li> </ul> | | <ul style="list-style-type: none"> <li>• P4 균열(0.2mm/0.5m)</li> <li>• 건조수축, 거푸집 조기탈형 등</li> <li>• 표면처리</li> </ul> | |

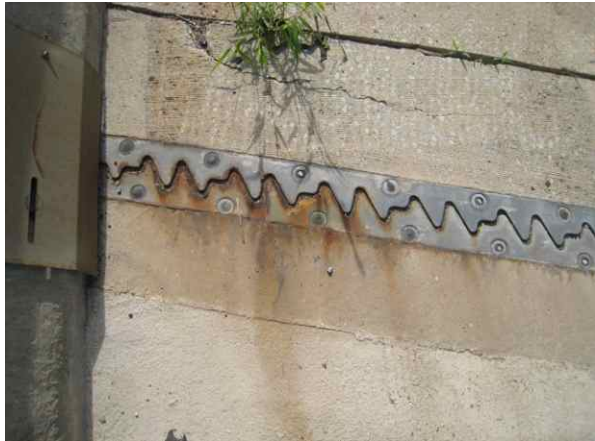
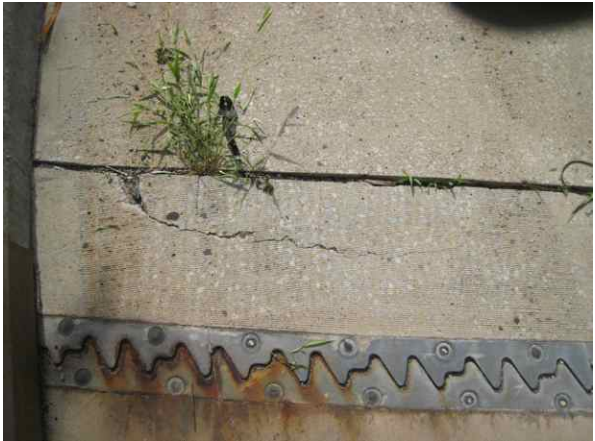
| | <ul style="list-style-type: none"> <li>• A2 부식(1.0m)</li> </ul> | 손상현황 | <ul style="list-style-type: none"> <li>• A2 후타재 파손(0.2m×0.5m)</li> </ul> |
| 원 인 | <ul style="list-style-type: none"> <li>• 장기공용, 비산먼지퇴적</li> </ul> | 원 인 | <ul style="list-style-type: none"> <li>• 차량윤하중, 장기공용</li> </ul> |

| 조치방안 | <ul style="list-style-type: none"> <li>• 청소</li> </ul> | 조치방안 | <ul style="list-style-type: none"> <li>• 단면보수</li> </ul> |

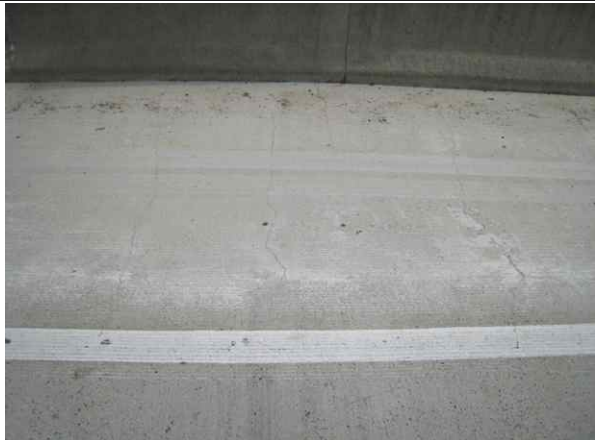
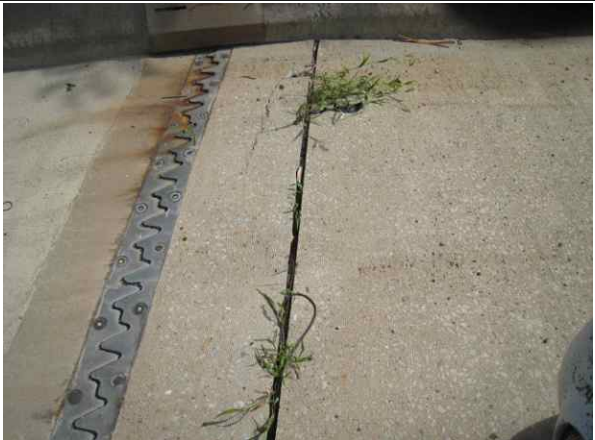
| 손상현황 | <ul style="list-style-type: none"> <li>• 포장균열(3.0m×12EA)</li> </ul> | 손상현황 | <ul style="list-style-type: none"> <li>• 후타재 접속부 이격(3.0m)</li> </ul> |
| 원 인 | <ul style="list-style-type: none"> <li>• 차량 윤하중, 공용기간 증가</li> </ul> | 원 인 | <ul style="list-style-type: none"> <li>• 공용기간 증가, 접속부 침하</li> </ul> |

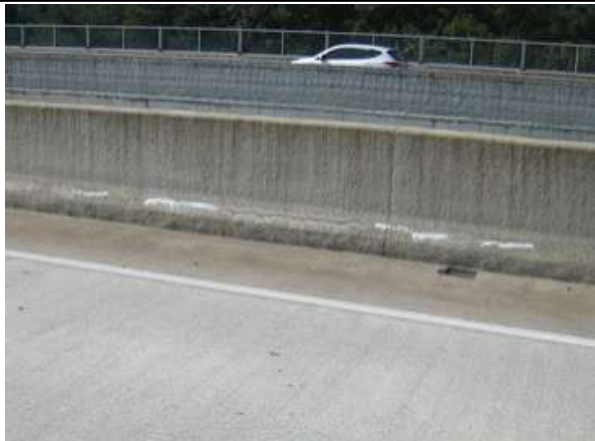
| 손상현황 | <ul style="list-style-type: none"> <li>• S5 중앙분리대 균열(0.2mm/0.2m)</li> </ul> | 손상현황 | <ul style="list-style-type: none"> <li>• S6 기보수 상태양호</li> </ul> |
| 원 인 | <ul style="list-style-type: none"> <li>• 건조수축, 거푸집 조기탈형 등</li> </ul> | 원 인 | <ul style="list-style-type: none"> <li>• -</li> </ul> |

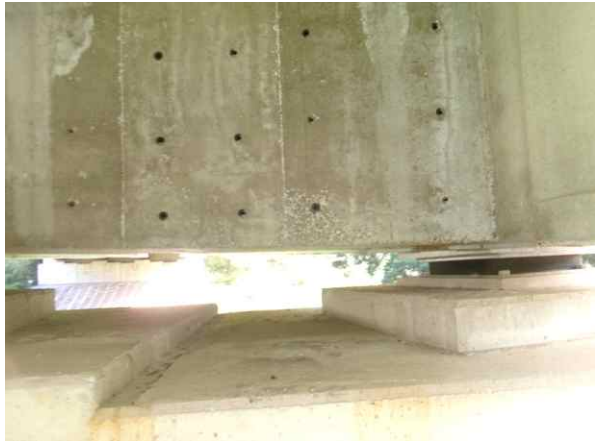
| <ul style="list-style-type: none"> <li>• S5 재료분리(1.5m×0.5m)</li> <li>• 시공미흡, 다짐미흡 등</li> </ul> | | <ul style="list-style-type: none"> <li>• S7 재료분리(1.5m×0.5m)</li> <li>• 시공미흡, 다짐미흡 등</li> </ul> | |

| <ul style="list-style-type: none"> <li>• 단면보수</li> </ul> | | <ul style="list-style-type: none"> <li>• 단면보수</li> </ul> | |

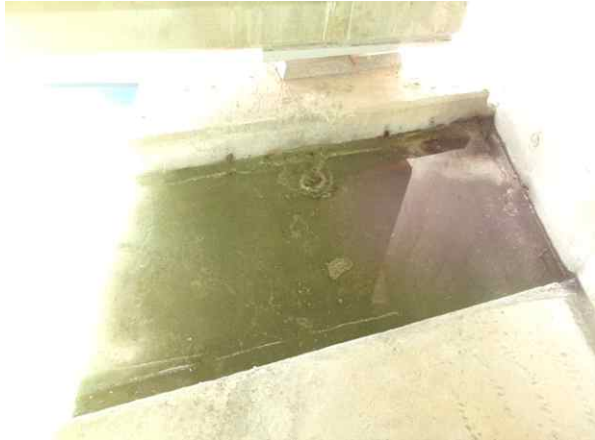
| <ul style="list-style-type: none"> <li>• A1 체수(1.0m×1.5m)</li> <li>• 우수유입 등</li> </ul> | | <ul style="list-style-type: none"> <li>• A1 누수흔적(0.5m×3.0m)</li> <li>• 우수유입 등</li> </ul> | |

| <ul style="list-style-type: none"> <li>• 주의관찰</li> </ul> | | <ul style="list-style-type: none"> <li>• 주의관찰</li> </ul> | |

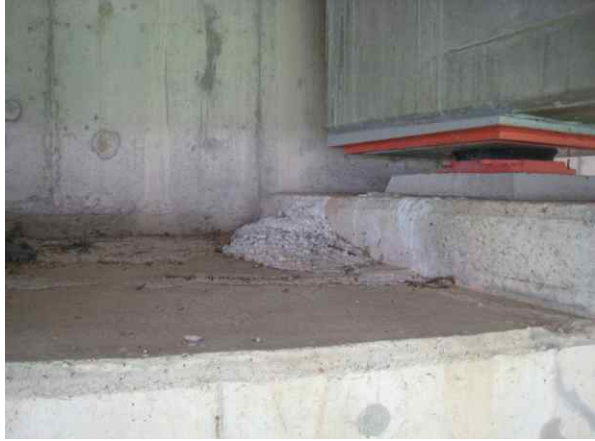
| <ul style="list-style-type: none"> <li>• A2 페콘크리트 퇴적(0.5m×1.0m)</li> <li>• 시공미흡</li> </ul> | | <ul style="list-style-type: none"> <li>• A2 균열(0.3mm/1.0m)</li> <li>• 건조수축, 거푸집 조기탈형 등</li> </ul> | |

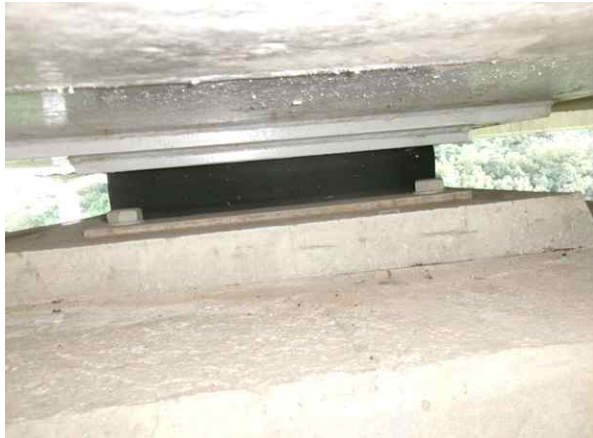
| <ul style="list-style-type: none"> <li>• P2-Sh3 몰탈 균열(0.2mm/0.2m)</li> <li>• 건조수축, 온도변화</li> <li>• 표면처리</li> </ul> | | <ul style="list-style-type: none"> <li>• P2-Sh4 받침콘크리트 재료분리(0.2m×0.2m)</li> <li>• 다짐미흡, 거푸집 조기탈형 등</li> <li>• 단면보수</li> </ul> | |

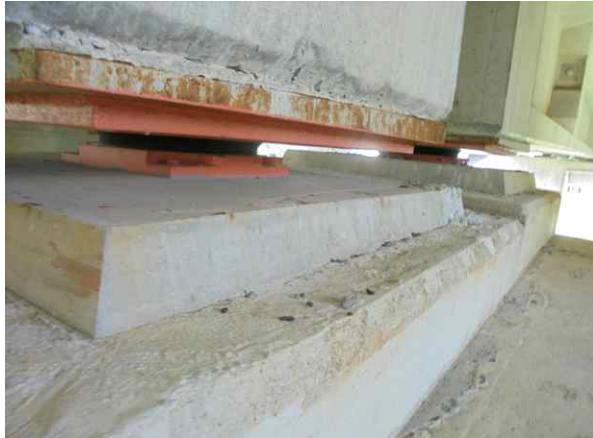
| <ul style="list-style-type: none"> <li>• P3-Sh3 몰탈 균열(0.1mm/0.4m)</li> <li>• 건조수축, 온도변화</li> <li>• 표면처리</li> </ul> | | <ul style="list-style-type: none"> <li>• P3-Sh8 몰탈 균열(0.1mm/0.4m)</li> <li>• 건조수축, 온도변화</li> <li>• 표면처리</li> </ul> | |

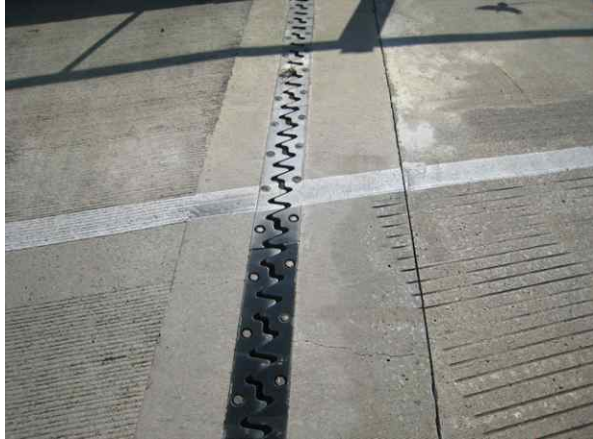
| <ul style="list-style-type: none"> <li>• A1 균열(0.2mm/0.3m×12EA)</li> <li>• 건조수축, 장기공용, 차량윤하중</li> <li>• 표면처리</li> </ul> | | <ul style="list-style-type: none"> <li>• A2 이물질퇴적(3.0m)</li> <li>• 장기공용, 비산먼지퇴적</li> <li>• 청소</li> </ul> | |

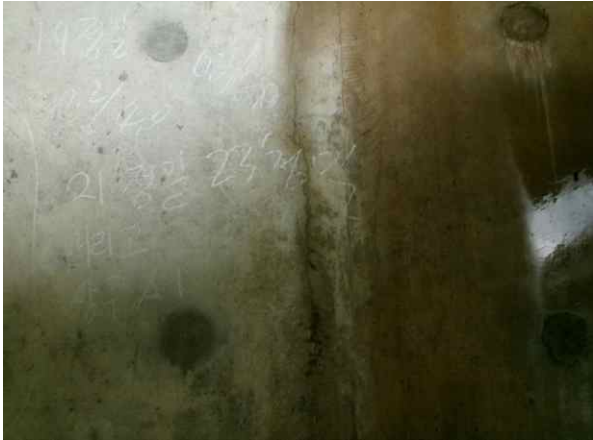
| <ul style="list-style-type: none"> <li>• A1 균열 (0.3mm/5.0m)</li> </ul> | | <ul style="list-style-type: none"> <li>• A1 실란트 파손 (4.0m)</li> </ul> | |

| <ul style="list-style-type: none"> <li>• 주입보수</li> </ul> | | <ul style="list-style-type: none"> <li>• 실란트 충전</li> </ul> | |

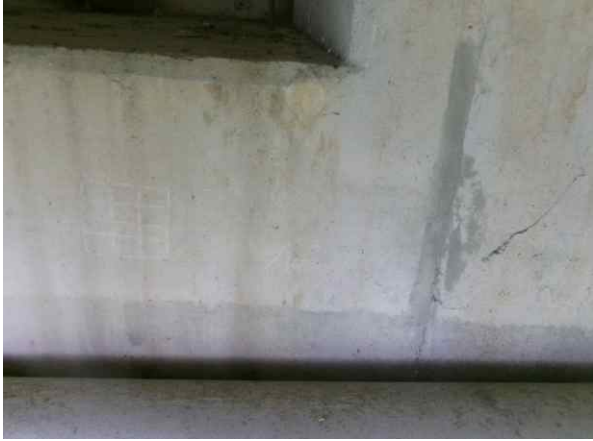
| <ul style="list-style-type: none"> <li>• A2 균열 (0.2mm/1.0m)</li> </ul> | | <ul style="list-style-type: none"> <li>• A2 법면 표층유실 (1.0m×10.0m)</li> </ul> | |

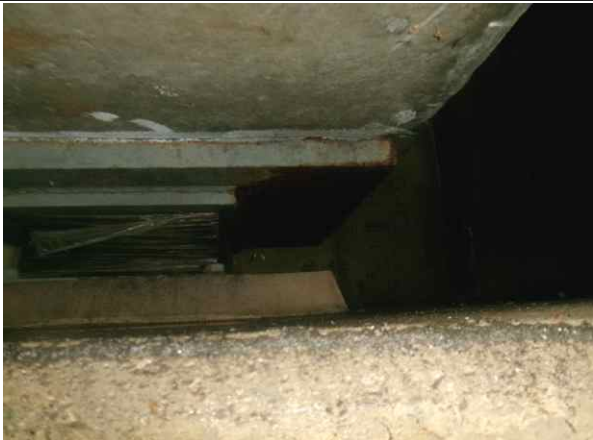
| <ul style="list-style-type: none"> <li>• A2-Sh2 플레이트 부식</li> <li>• 장기공용, 습기흡착</li> <li>• 재도장</li> </ul> | | <ul style="list-style-type: none"> <li>• P1-Sh1 반침콘크리트 재료분리(0.5m×1.0)</li> <li>• 다짐미흡, 거푸집 조기탈형 등</li> <li>• 단면보수</li> </ul> | |
