## 1. 상촌교

## 1.1 상주방향 손상현황 사진

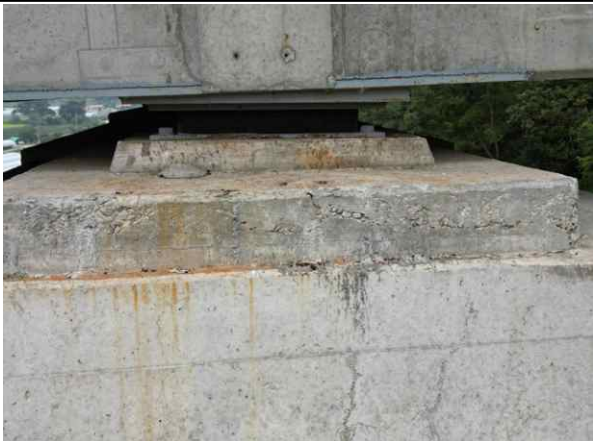
| <ul style="list-style-type: none"> <li>• P1-Sh1 반침콘크리트 재료분리(0.5m×1.0)</li> <li>• 다짐미흡, 거푸집 조기탈형 등</li> <li>• 단면보수</li> </ul> | | <ul style="list-style-type: none"> <li>• P3-Sh1 플레이트 부식</li> <li>• 장기공용, 습기흡착</li> <li>• 재도장</li> </ul> | |

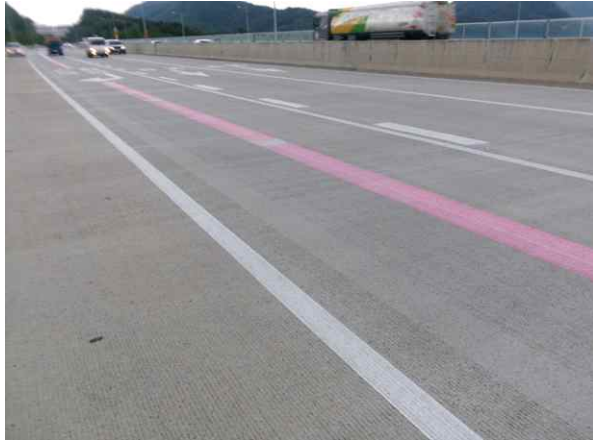
| <ul style="list-style-type: none"> <li>• S5 망상균열 (20.0m×3.0m)</li> </ul> | | <ul style="list-style-type: none"> <li>• 상태양호</li> </ul> | |

| <ul style="list-style-type: none"> <li>• 표면처리</li> </ul> | | - | |

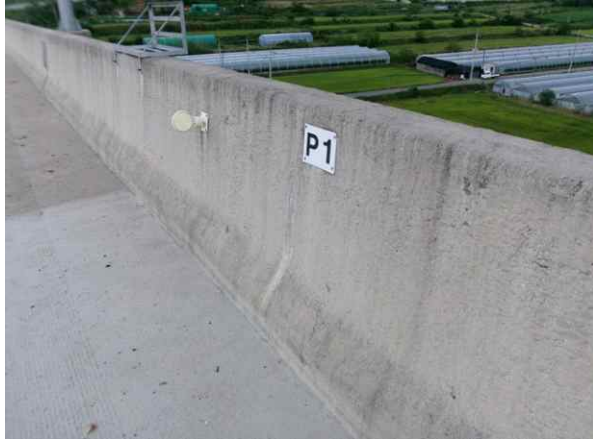
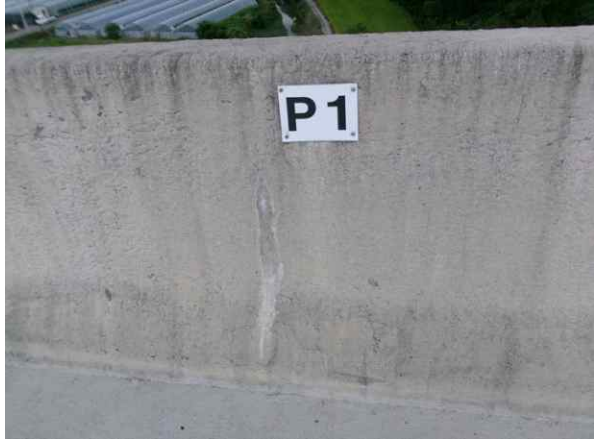
| <ul style="list-style-type: none"> <li>• S2 균열부백태 (0.1m×1.0m)</li> </ul> | | <ul style="list-style-type: none"> <li>• S2 균열부백태 (0.1m×1.0m)</li> </ul> | |

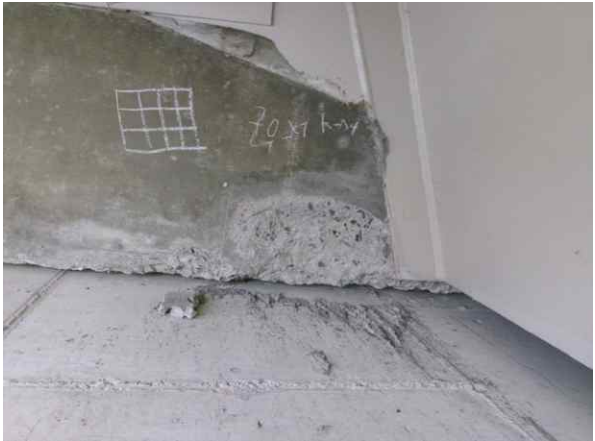
| <ul style="list-style-type: none"> <li>• S1 및 철근노출(0.5m×0.1m)</li> <li>• 시공미흡, 다짐미흡 등</li> <li>• 단면보수(방청)</li> </ul> | | <ul style="list-style-type: none"> <li>• S1 파손(0.2m×0.4m)</li> <li>• 시공미흡, 외부충격 등</li> <li>• 단면보수</li> </ul> | |

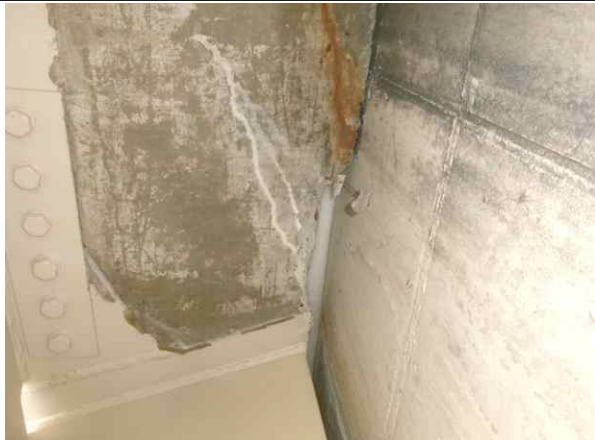
| <ul style="list-style-type: none"> <li>• S1 파손(0.3m×0.1m)</li> <li>• 시공미흡, 외부충격 등</li> <li>• 단면보수</li> </ul> | | <ul style="list-style-type: none"> <li>• S1 파손(0.2m×0.1m)</li> <li>• 시공미흡, 외부충격 등</li> <li>• 단면보수</li> </ul> | |

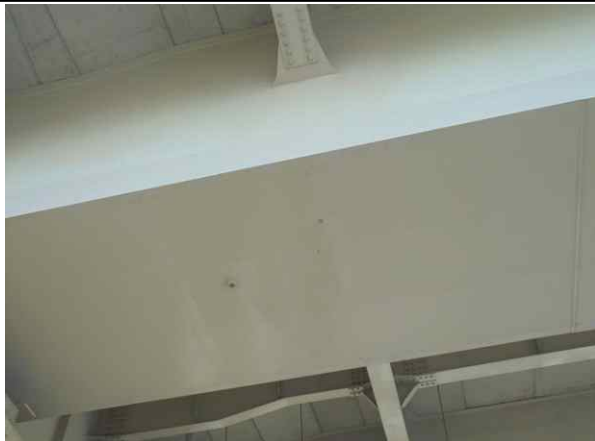
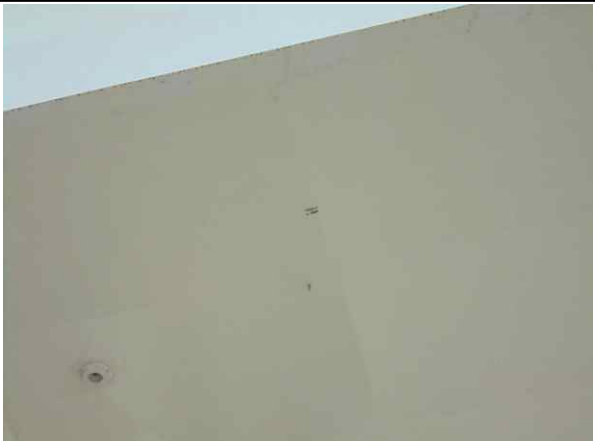
| <ul style="list-style-type: none"> <li>• S1-G2 도장긫힘(0.1m×0.1m)</li> <li>• 시공미흡, 물리적충격 등</li> <li>• 재도장</li> </ul> | | <ul style="list-style-type: none"> <li>• S1-G2 도장긫힘(0.1m×0.1m)</li> <li>• 시공미흡, 물리적충격 등</li> <li>• 재도장</li> </ul> | |

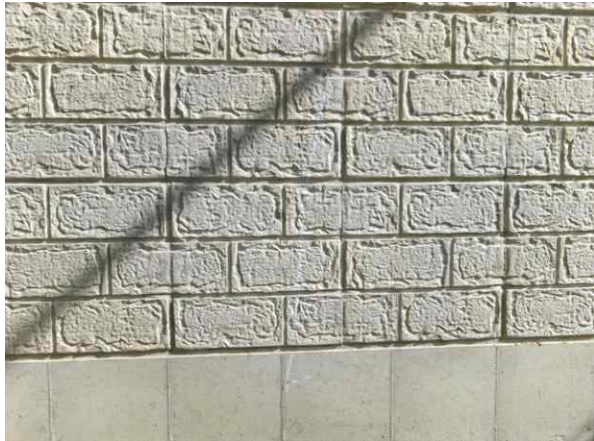
| <ul style="list-style-type: none"> <li>• A1 균열(0.2mm/2.0m)</li> </ul> | | <ul style="list-style-type: none"> <li>• A1 재균열(0.3mm/4.0m)</li> </ul> | |
| <ul style="list-style-type: none"> <li>• 건조수축, 거푸집 조기탈형 등</li> <li>• 표면처리</li> </ul> | | <ul style="list-style-type: none"> <li>• 건조수축, 거푸집 조기탈형 등</li> <li>• 주입보수</li> </ul> | |

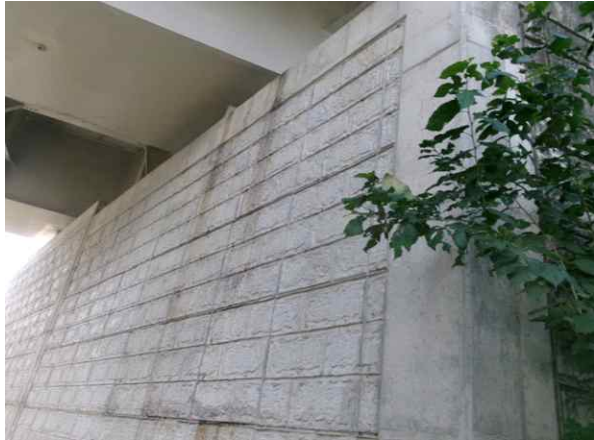
| <ul style="list-style-type: none"> <li>• A2 날개벽 박락(0.2m×0.5m)</li> <li>• 다짐미흡, 성토부 침하 등</li> <li>• 단면보수</li> </ul> | | <ul style="list-style-type: none"> <li>• A2 누수흔적(0.1m×1.0m)</li> <li>• 우수유입 등</li> <li>• 주의관찰</li> </ul> | |

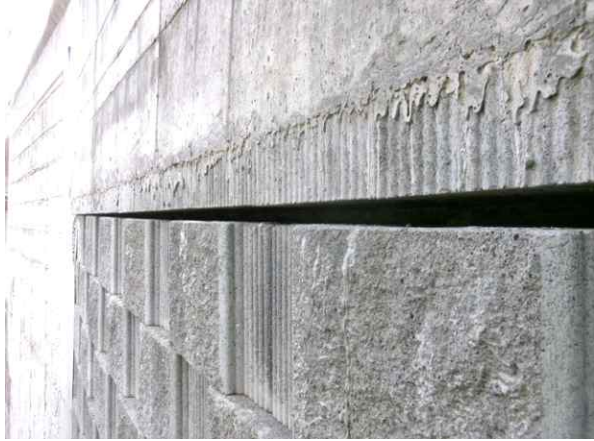
| <ul style="list-style-type: none"> <li>• A2 날개벽 밀림(2.0m)</li> <li>• 다짐미흡, 성토부 침하 등</li> <li>• 주의관찰</li> </ul> | | <ul style="list-style-type: none"> <li>• A2 날개벽 블레이격(2.5m)</li> <li>• 성토부 침하 등</li> <li>• 주의관찰</li> </ul> | |

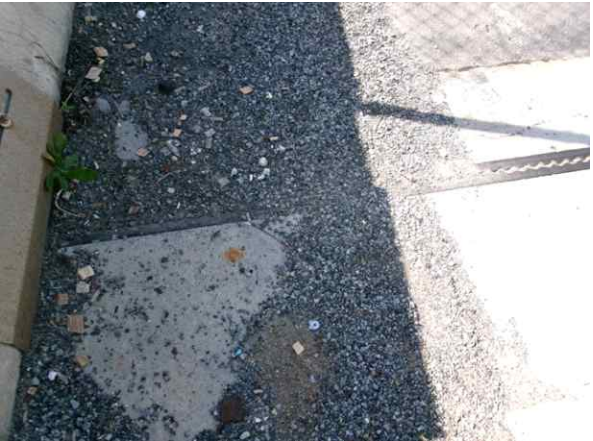
| • A1 균열(0.2mm/0.3m ×14EA) | | • A1 이물질퇴적(1.0m) | |
| • 건조수축, 장기공용, 차량윤하중 | | • 장기공용, 비산먼지퇴적 | |

| • 표면처리 | | • 청소 | |

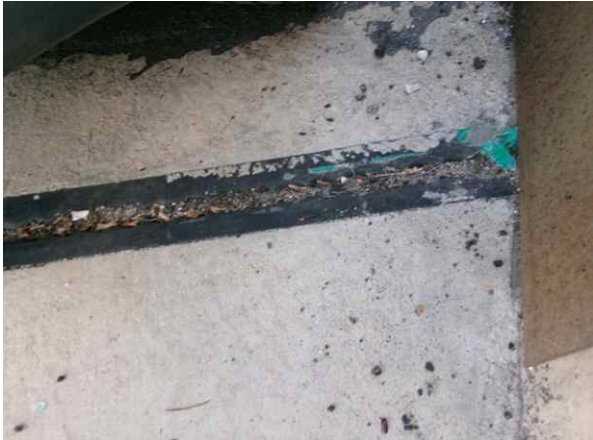
| • A2 이물질퇴적(3.0m) | | • A2 후타재 균열(0.2mm/0.5m ×9EA) | |
| • 장기공용, 비산먼지퇴적 | | • 건조수축, 장기공용, 차량윤하중 | |

| • 청소 | | • 표면처리 | |

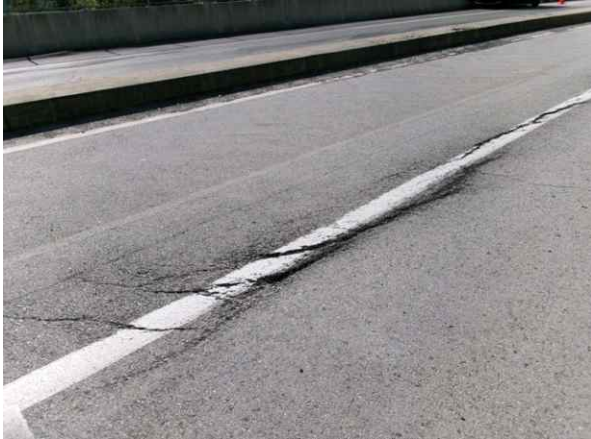
| <ul style="list-style-type: none"> <li>• S1 균열(6.0m)</li> </ul> | | <ul style="list-style-type: none"> <li>• S1 아스콘 균열(10.0m)</li> </ul> | |

| <ul style="list-style-type: none"> <li>• 단면보수</li> </ul> | | <ul style="list-style-type: none"> <li>• 단면보수</li> </ul> | |

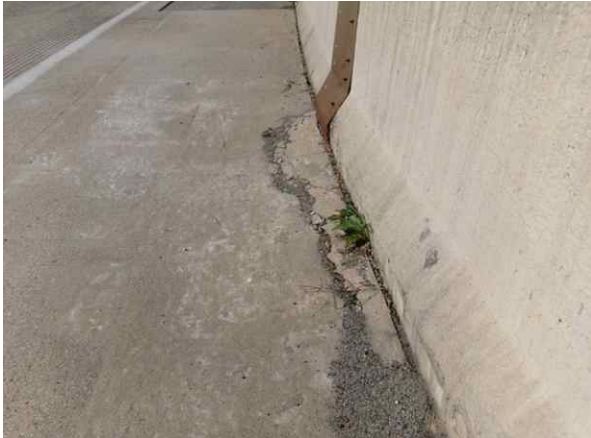
| <ul style="list-style-type: none"> <li>• S1 접속도로 박리(1.0m×1.0m)</li> </ul> | | <ul style="list-style-type: none"> <li>• S1 접속부 파손(0.5m×1.0m)</li> </ul> | |

| <ul style="list-style-type: none"> <li>• 단면보수</li> </ul> | | <ul style="list-style-type: none"> <li>• 단면보수</li> </ul> | |

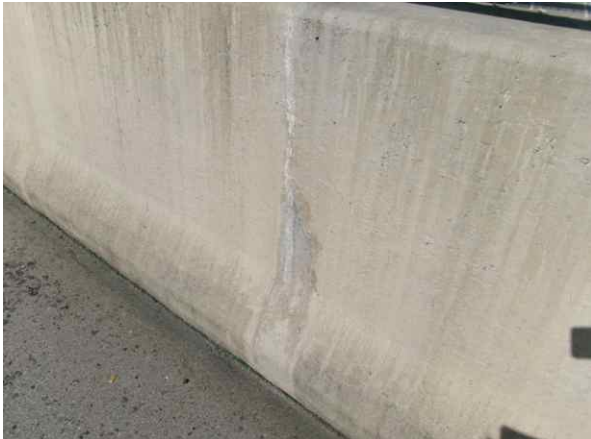
| <ul style="list-style-type: none"> <li>• S1 방호벽 균열부백태(0.1m×1.0m)</li> </ul> | | <ul style="list-style-type: none"> <li>• S1 중앙분리대 상태양호</li> </ul> | |

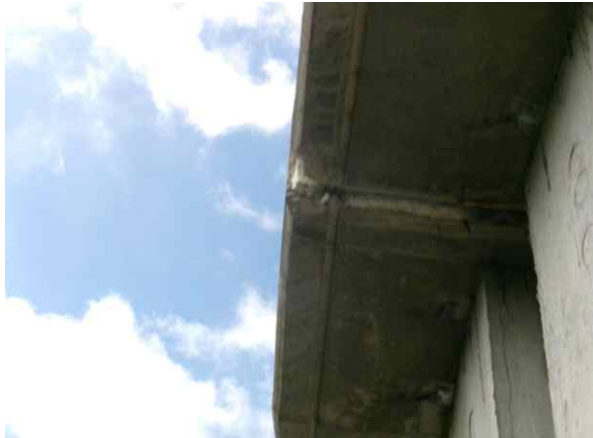
| <ul style="list-style-type: none"> <li>• S4 (0.1m×0.2m)</li> </ul> | | <ul style="list-style-type: none"> <li>• S5 파손(0.1m×0.5m)</li> </ul> | |

| <ul style="list-style-type: none"> <li>• 단면보수</li> </ul> | | <ul style="list-style-type: none"> <li>• 단면보수</li> </ul> | |

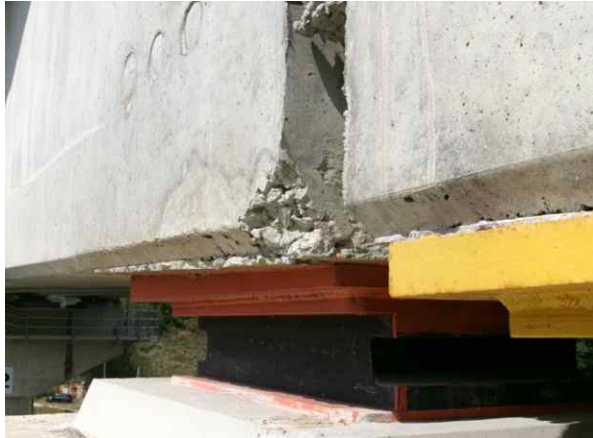
| <ul style="list-style-type: none"> <li>• S2-G1 재료분리(0.1m×0.1m)</li> </ul> | | <ul style="list-style-type: none"> <li>• S7 거더 상태양호</li> </ul> | |

| <ul style="list-style-type: none"> <li>• 단면보수</li> </ul> | | <ul style="list-style-type: none"> <li>• -</li> </ul> | |

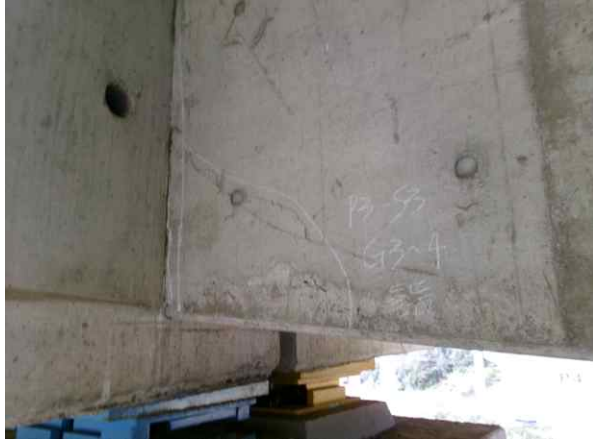
| <ul style="list-style-type: none"> <li>• S3 들뜸(0.5m×0.5m)</li> </ul> | | <ul style="list-style-type: none"> <li>• S4 들뜸(0.5m×0.5m)</li> </ul> | |

| <ul style="list-style-type: none"> <li>• 단면보수</li> </ul> | | <ul style="list-style-type: none"> <li>• 단면보수</li> </ul> | |

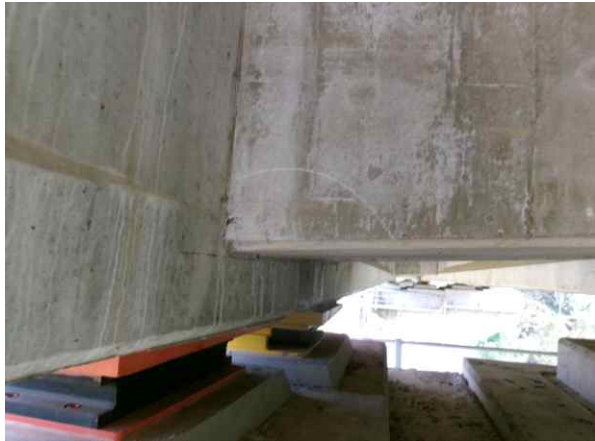
| <ul style="list-style-type: none"> <li>• S6 들뜸 (0.3m×0.3m)</li> </ul> | | <ul style="list-style-type: none"> <li>• S4 들뜸 보수 실시</li> </ul> | |

| <ul style="list-style-type: none"> <li>• 단면보수</li> </ul> | | <ul style="list-style-type: none"> <li>• -</li> </ul> | |

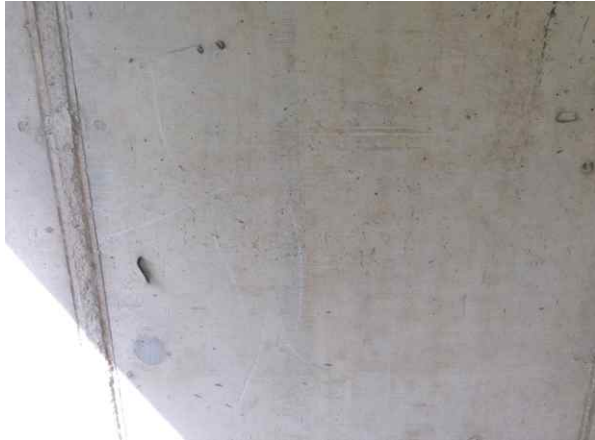
| <ul style="list-style-type: none"> <li>• A2 망상균열 (1.0m×1.0m)</li> </ul> | | <ul style="list-style-type: none"> <li>• A2 균열 (0.2mm/0.5m)</li> </ul> | |

| <ul style="list-style-type: none"> <li>• 표면처리</li> </ul> | | <ul style="list-style-type: none"> <li>• 표면처리</li> </ul> | |

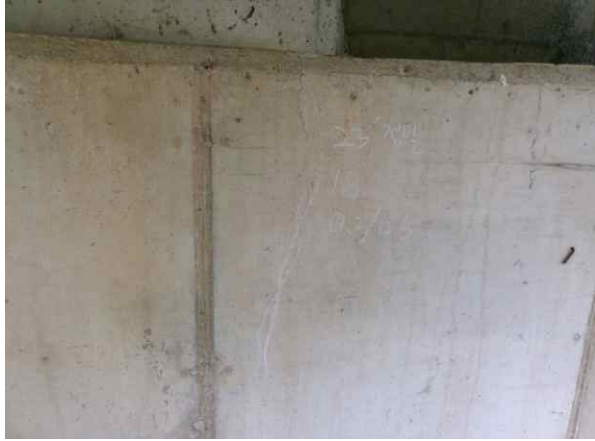
| <ul style="list-style-type: none"> <li>• A2 균열 (0.2mm/0.5m)</li> </ul> | | <ul style="list-style-type: none"> <li>• A2 백태 (0.1m×0.2m)</li> </ul> | |

| <ul style="list-style-type: none"> <li>• 표면처리</li> </ul> | | <ul style="list-style-type: none"> <li>• 표면처리</li> </ul> | |

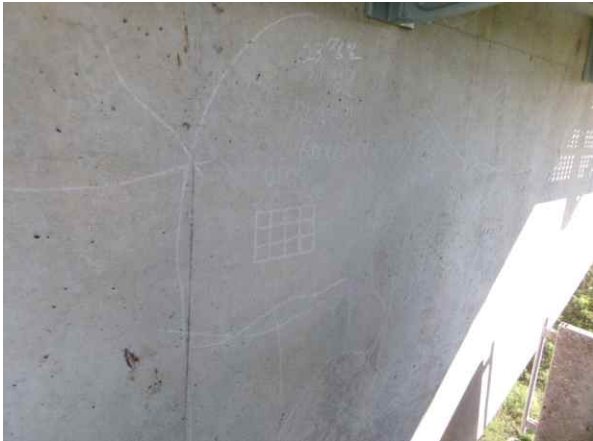
| <ul style="list-style-type: none"> <li>• P1 망상균열(6.0m×2.0m)</li> </ul> | | <ul style="list-style-type: none"> <li>• P2 파손(0.2m×0.2m)</li> </ul> | |

| <ul style="list-style-type: none"> <li>• 표면처리</li> </ul> | | <ul style="list-style-type: none"> <li>• 단면보수</li> </ul> | |

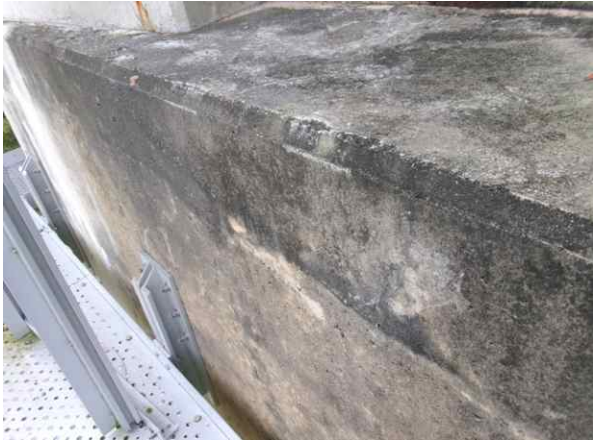
| <ul style="list-style-type: none"> <li>• P2 표면열화(3.0m×1.0m)</li> </ul> | | <ul style="list-style-type: none"> <li>• P5 균열(0.2mm/0.5m)</li> </ul> | |

| <ul style="list-style-type: none"> <li>• 단면보수</li> </ul> | | <ul style="list-style-type: none"> <li>• 표면처리</li> </ul> | |

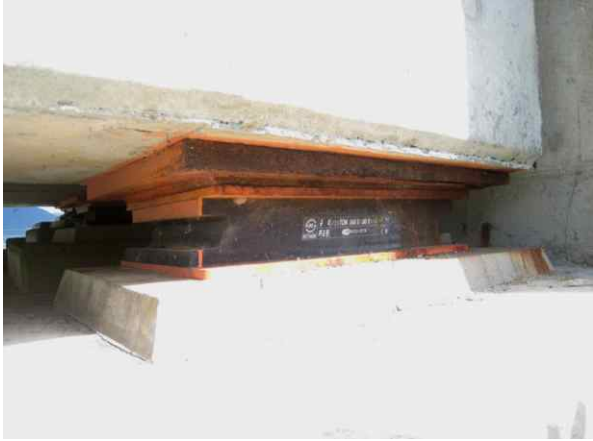
| <ul style="list-style-type: none"> <li>• A1-Sh1 플레이트 부식</li> </ul> | | <ul style="list-style-type: none"> <li>• A1-Sh4 반침콘크리트 균열(0.1mm/0.2m)</li> </ul> | |

| <ul style="list-style-type: none"> <li>• 재도장</li> </ul> | | <ul style="list-style-type: none"> <li>• 표면처리</li> </ul> | |

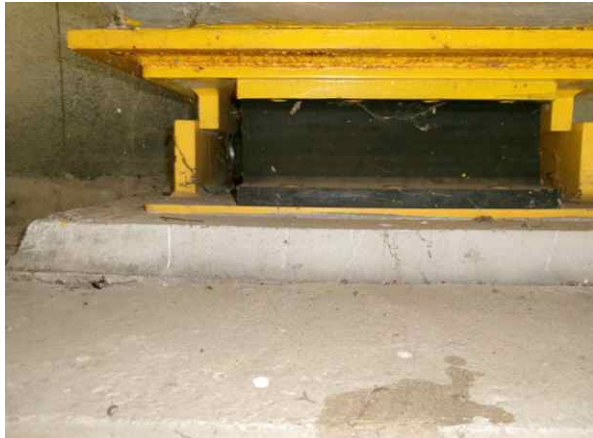
| 원 인<br>조치방안 | • A2-Sh3 몰탈 균열(0.2mm/0.1m×4EA) | 손상현황 | • P2-Sh4 플레이트 부식 |
| | • 건조수축, 온도변화 | 원 인 | • 장기공용, 습기흡착 |

| | • 표면처리 | 조치방안 | • 재도장 |

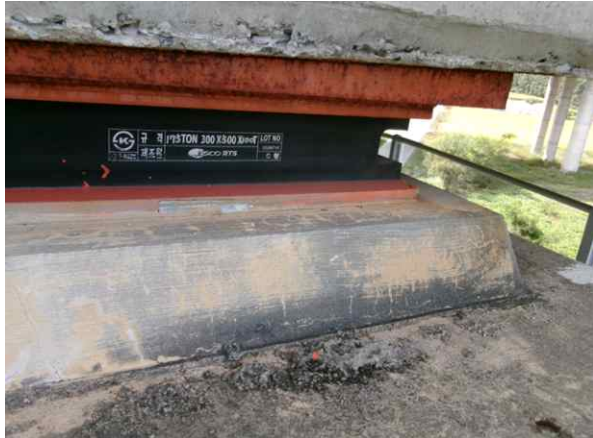
| 손상현황<br>원 인<br>조치방안 | • P2-Sh8 몰탈 망상균열(0.2m×0.5m) | 손상현황 | • P6-Sh5 몰탈 파손(0.1m×0.1m) |
| | • 건조수축, 온도변화 | 원 인 | • 다짐미흡, 거푸집 조기탈형 등 |

| | • 표면처리 | 조치방안 | • 단면보수 |

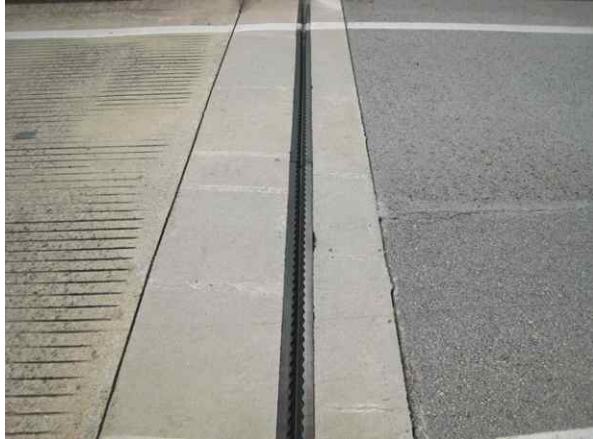
| 손상현황<br>원 인<br>조치방안 | • A1 균열(0.2mm/0.5m ×5EA) | 손상현황 | • P2 후타재 균열(0.2mm/0.3m ×12EA) |
| | • 건조수축, 장기공용, 차량윤하중 | 원 인 | • 건조수축, 장기공용, 차량윤하중 |

| | • 표면처리 | 조치방안 | • 표면처리 |

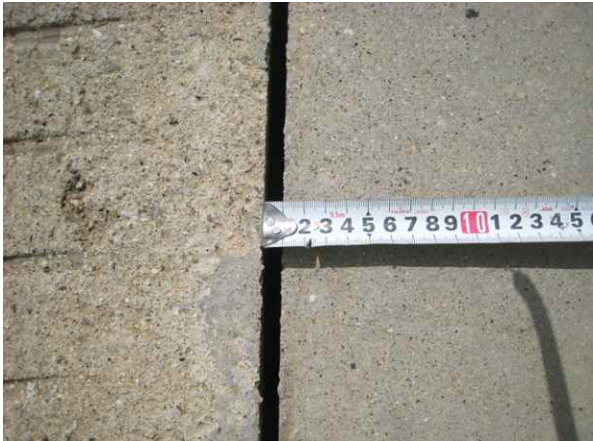
| <ul style="list-style-type: none"> <li>• S1 접속부 이격(8.0m×2EA)</li> </ul> | | <ul style="list-style-type: none"> <li>• S2 아스콘 균열(4.0m)</li> </ul> | |

| <ul style="list-style-type: none"> <li>• 아스콘실링</li> </ul> | | <ul style="list-style-type: none"> <li>• 아스콘실링</li> </ul> | |

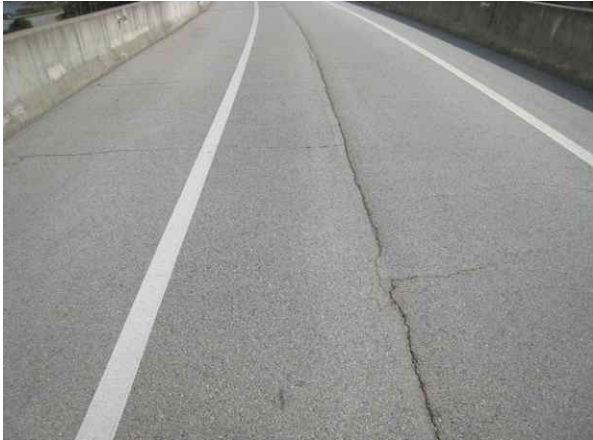
| <ul style="list-style-type: none"> <li>• S7 아스콘 균열(4.0m)</li> </ul> | | <ul style="list-style-type: none"> <li>• S8 접속부 파손(0.3m×1.0m)</li> </ul> | |

| <ul style="list-style-type: none"> <li>• 아스콘실링</li> </ul> | | <ul style="list-style-type: none"> <li>• 단면보수</li> </ul> | |

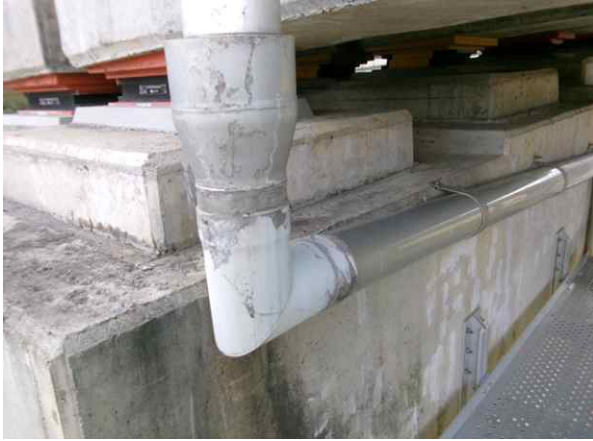
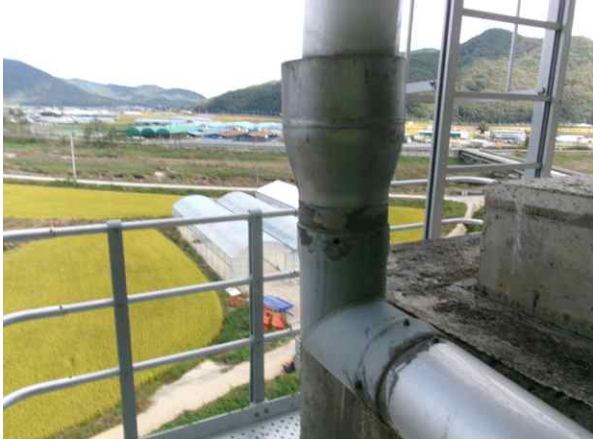
| <ul style="list-style-type: none"> <li>• S4(P4) 배수관 월류 1EA</li> </ul> | | <ul style="list-style-type: none"> <li>• S4(P4) 배수관 월류 1EA</li> </ul> | |

| <ul style="list-style-type: none"> <li>• 정비</li> </ul> | | <ul style="list-style-type: none"> <li>• 정비</li> </ul> | |

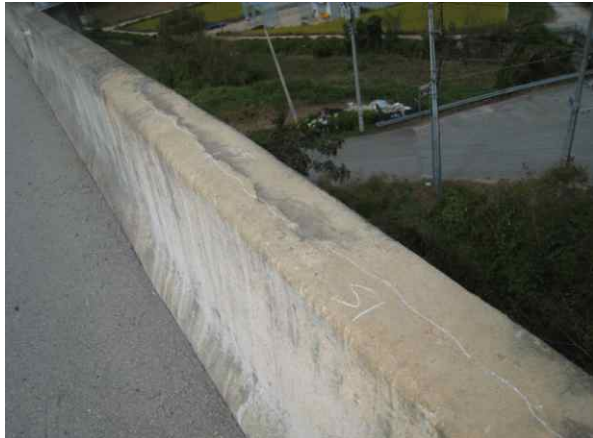
| <ul style="list-style-type: none"> <li>• S1 균열 (0.5mm/30.0m)</li> </ul> | | <ul style="list-style-type: none"> <li>• S1 방호벽 균열부백태 (0.1m×1.0m)</li> </ul> | |
| <ul style="list-style-type: none"> <li>원 인 • 건조수축, 공용기간 경과 등</li> </ul> | | <ul style="list-style-type: none"> <li>원 인 • 수분접촉, 장기공용</li> </ul> | |

| <ul style="list-style-type: none"> <li>조치방안 • 주입보수</li> </ul> | | <ul style="list-style-type: none"> <li>조치방안 • 표면처리</li> </ul> | |

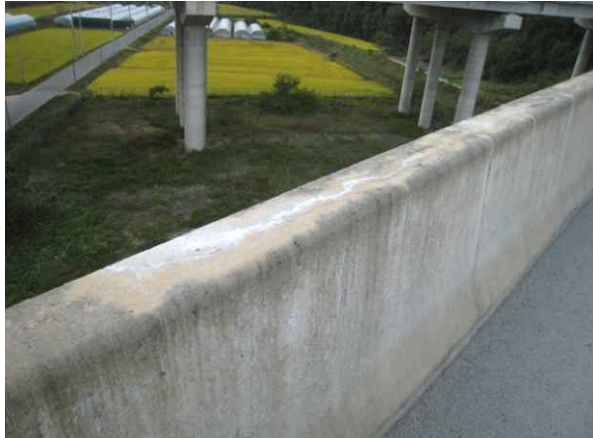
| <ul style="list-style-type: none"> <li>손상현황 • S4 방호벽 균열부백태 (0.1m×4.0m)</li> </ul> | | <ul style="list-style-type: none"> <li>손상현황 • S1 기보수 상태양호</li> </ul> | |
| <ul style="list-style-type: none"> <li>원 인 • 수분접촉, 장기공용</li> </ul> | | <ul style="list-style-type: none"> <li>원 인 • -</li> </ul> | |

| <ul style="list-style-type: none"> <li>조치방안 • 표면처리</li> </ul> | | <ul style="list-style-type: none"> <li>조치방안 • -</li> </ul> | |

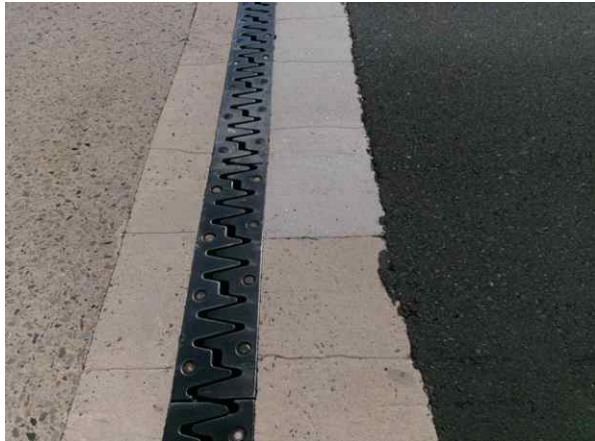
| 손상현황 | • A1 균열(0.2mm/0.5m ×5EA) | 손상현황 | • A1 이물질퇴적(3.0m) |
| 원 인 | • 건조수축, 장기공용, 차량윤하중 | 원 인 | • 장기공용, 비산먼지퇴적 |

| 조치방안 | • 표면처리 | 조치방안 | • 청소 |

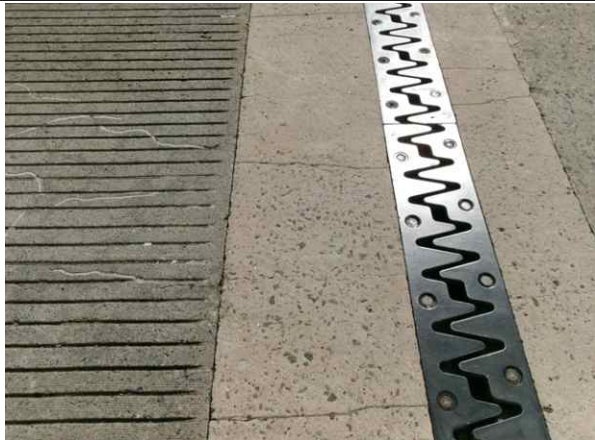
| 손상현황 | • A2 후타재 균열(0.2mm/0.5m ×2EA) | 손상현황 | • A2 후타재 박리(0.1m×0.2m) |
| 원 인 | • 건조수축, 장기공용, 차량윤하중 | 원 인 | • 다짐미흡, 차량윤하중 |

| 조치방안 | • 표면처리 | 조치방안 | • 단면보수 |

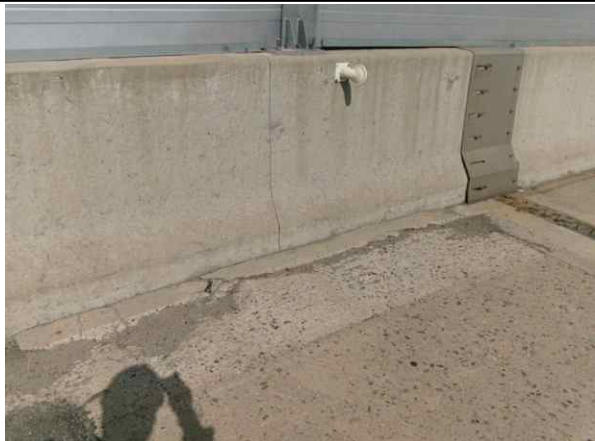
| 손상현황 | • S1 접속부 파손(0.5m×2.0m) | 손상현황 | • S1 망상균열(40.0m×7.0m) |
| 원 인 | • 침하, 시공미흡 | 원 인 | • 다짐미흡, 차량윤하중 |

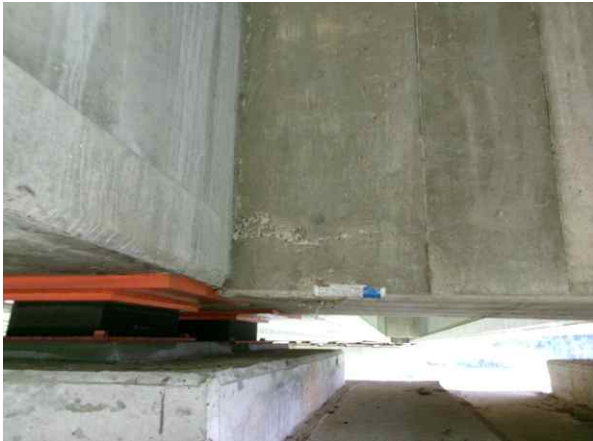
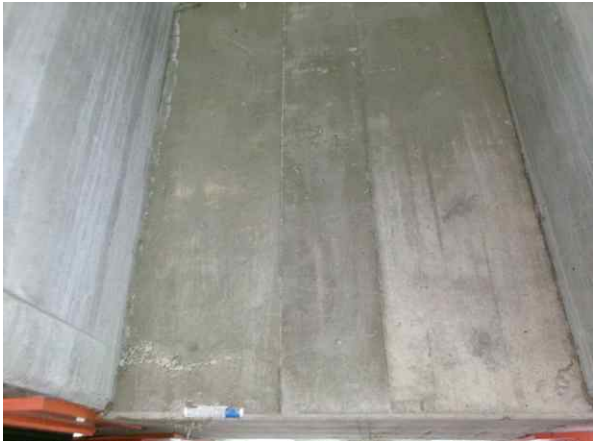
| <ul style="list-style-type: none"> <li>• S1 재료분리 (0.2m×0.5m)</li> <li>• 시공미흡, 다짐미흡 등</li> </ul> | | <ul style="list-style-type: none"> <li>• S1 재료분리 (0.2m×0.5m)</li> <li>• 시공미흡, 다짐미흡 등</li> </ul> | |

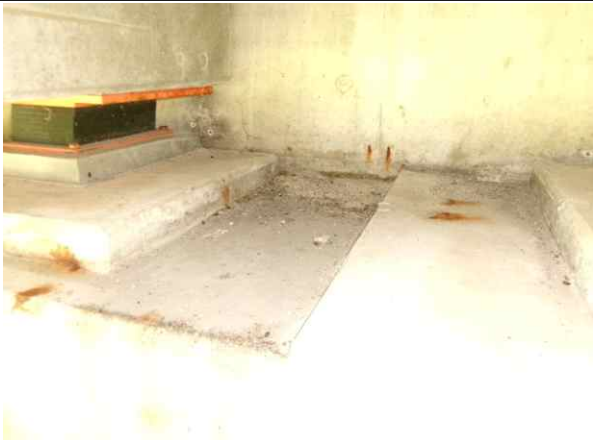
| <ul style="list-style-type: none"> <li>• A1 체수흔적 (1.0m×2.0m)</li> <li>• 신축이음부 우수유입 등</li> </ul> | | <ul style="list-style-type: none"> <li>• A2 누수흔적 (8.0m×5.0m)</li> <li>• 신축이음부 우수유입 등</li> </ul> | |

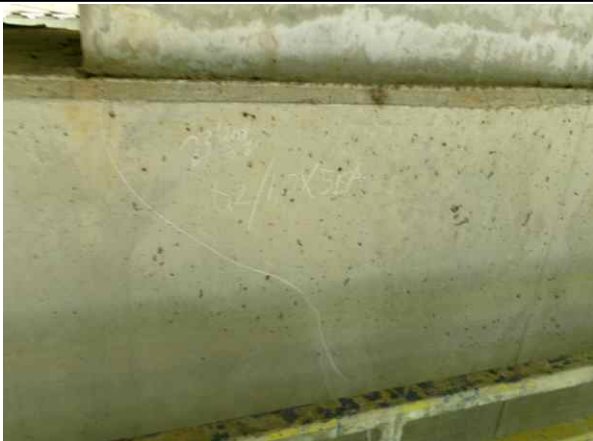
| <ul style="list-style-type: none"> <li>• P1 균열 (0.2mm/1.0m)</li> <li>• 건조수축, 거푸집 조기탈형 등</li> </ul> | | <ul style="list-style-type: none"> <li>• P1 망상균열 (1.0m×2.5m)</li> <li>• 건조수축, 거푸집 조기탈형 등</li> </ul> | |

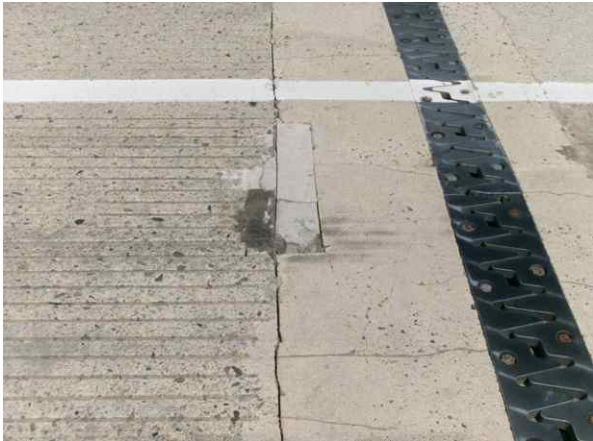
| <ul style="list-style-type: none"> <li>• A1 파손(0.1m×0.5m)</li> </ul> | | <ul style="list-style-type: none"> <li>• A2 이물질퇴적(3.0m)</li> </ul> | |

| <ul style="list-style-type: none"> <li>• 단면보수</li> </ul> | | <ul style="list-style-type: none"> <li>• 청소</li> </ul> | |

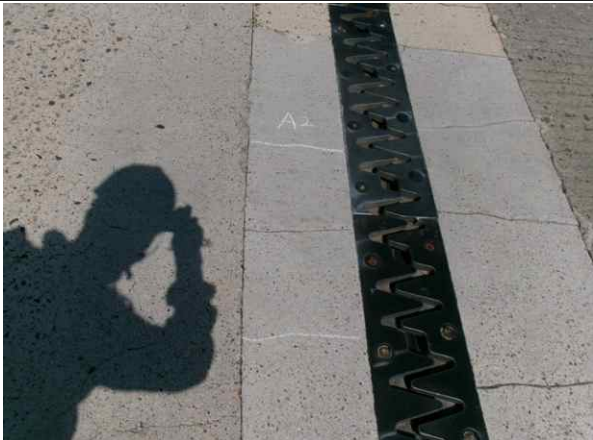
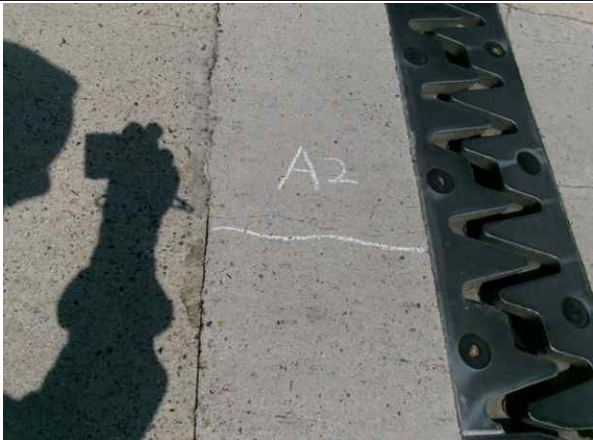
| <ul style="list-style-type: none"> <li>• A2 후타재 균열(0.2mm/0.3m×2EA)</li> </ul> | | <ul style="list-style-type: none"> <li>• A2 후타재 균열(0.2mm/0.3m×2EA)</li> </ul> | |

| <ul style="list-style-type: none"> <li>• 표면처리</li> </ul> | | <ul style="list-style-type: none"> <li>• 표면처리</li> </ul> | |

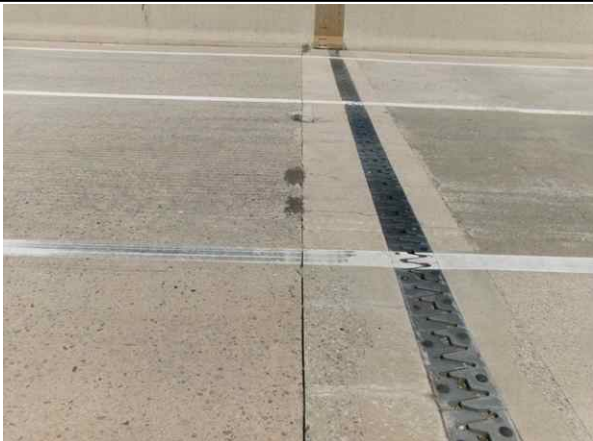
| <ul style="list-style-type: none"> <li>• S1 후타재 접속부 이격(11.0m)</li> </ul> | | <ul style="list-style-type: none"> <li>• S1 망상균열(40.0m×3.0m)</li> </ul> | |

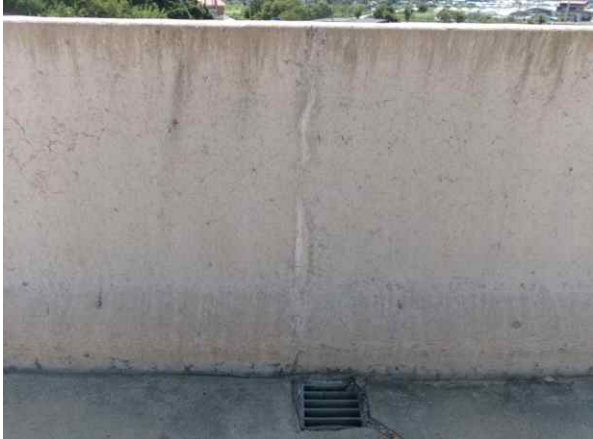
| <ul style="list-style-type: none"> <li>• S3 균열부백태 (0.1m×1.5m)</li> </ul> | | <ul style="list-style-type: none"> <li>• S4 방호벽 균열 (0.2mm/3.0m)</li> </ul> | |
| <ul style="list-style-type: none"> <li>원 인 • 우수유입, 수분침투 등</li> </ul> | | <ul style="list-style-type: none"> <li>원 인 • 건조수축, 공용기간 경과 등</li> </ul> | |

| <ul style="list-style-type: none"> <li>조치방안 • 표면처리</li> </ul> | | <ul style="list-style-type: none"> <li>조치방안 • 표면처리</li> </ul> | |

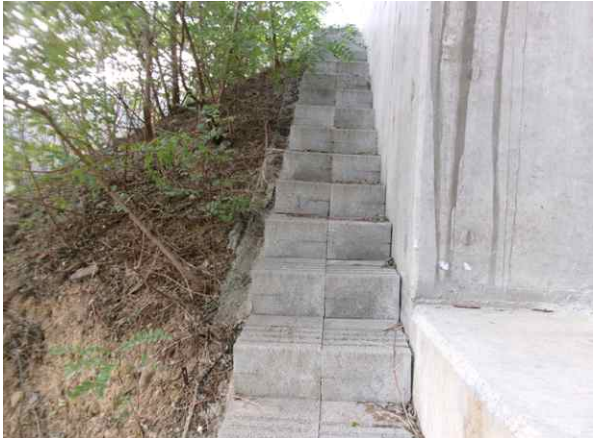
| <ul style="list-style-type: none"> <li>손상현황 • A1 상태양호</li> </ul> | | <ul style="list-style-type: none"> <li>손상현황 • A2 상태양호</li> </ul> | |

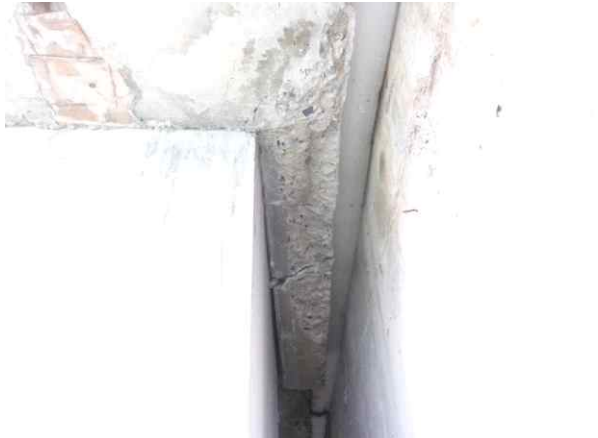
| <ul style="list-style-type: none"> <li>• S1 (0.3m×2.0m)</li> </ul> | | <ul style="list-style-type: none"> <li>• S1 파손(0.3m×2.0m)</li> </ul> | |

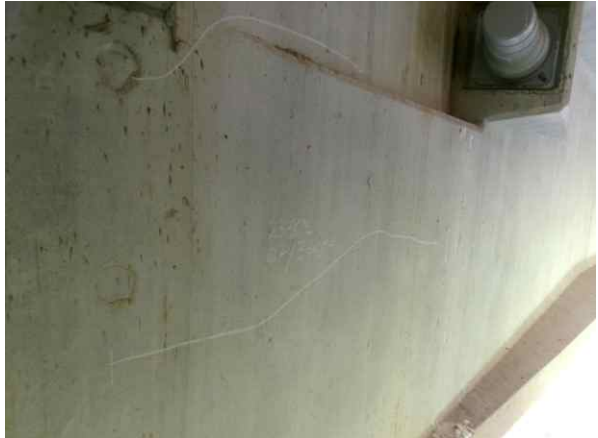
| <ul style="list-style-type: none"> <li>• S3-G4 균열(0.2mm/3.0m)</li> </ul> | | <ul style="list-style-type: none"> <li>• S3-G4 파손(0.2m×0.2m)</li> </ul> | |

| <ul style="list-style-type: none"> <li>• 표면처리</li> </ul> | | <ul style="list-style-type: none"> <li>• 단면보수</li> </ul> | |

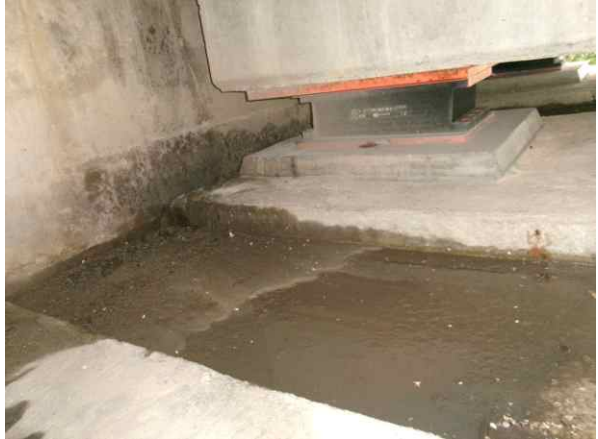
| <ul style="list-style-type: none"> <li>• A1 체수(0.2m×1.0m)</li> </ul> | | <ul style="list-style-type: none"> <li>• A1 누수흔적(0.2m×1.0m)</li> </ul> | |

| <ul style="list-style-type: none"> <li>• 주의관찰</li> </ul> | | <ul style="list-style-type: none"> <li>• 주의관찰</li> </ul> | |

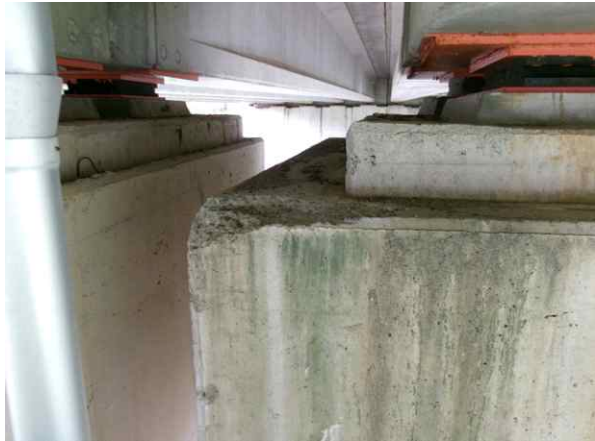
| <ul style="list-style-type: none"> <li>• P1 파손(0.5m×0.5m)</li> </ul> | | <ul style="list-style-type: none"> <li>• P1 망상균열(8.0m×2.0m)</li> </ul> | |

| <ul style="list-style-type: none"> <li>• 단면보수</li> </ul> | | <ul style="list-style-type: none"> <li>• 표면처리</li> </ul> | |

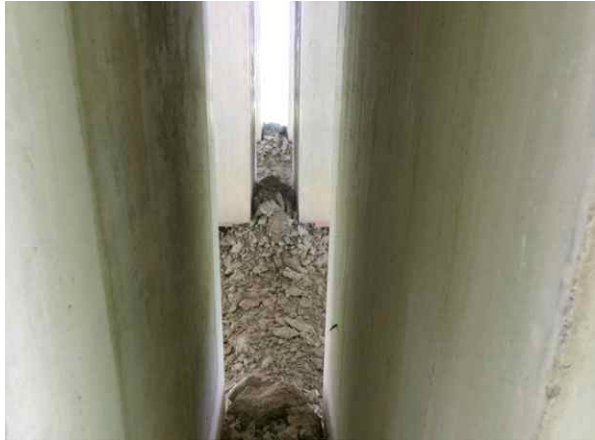
| <ul style="list-style-type: none"> <li>• P3 페콘크리트 퇴적(2.0m×12.0m)</li> </ul> | | <ul style="list-style-type: none"> <li>• P5 망상균열(10.0m×2.5m)</li> </ul> | |

| <ul style="list-style-type: none"> <li>• 정비</li> </ul> | | <ul style="list-style-type: none"> <li>• 표면처리</li> </ul> | |

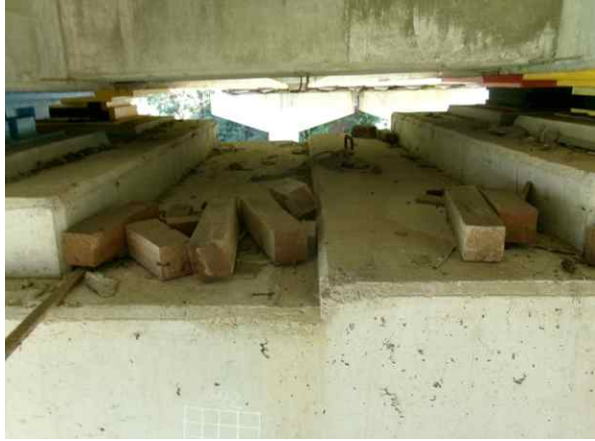
| <ul style="list-style-type: none"> <li>• P5 폐자재 적치(1.0m×1.0m)</li> </ul> | | <ul style="list-style-type: none"> <li>• P6 표면오염(10.0m×2.5m)</li> </ul> | |

| <ul style="list-style-type: none"> <li>• 정비</li> </ul> | | <ul style="list-style-type: none"> <li>• 주의관찰</li> </ul> | |

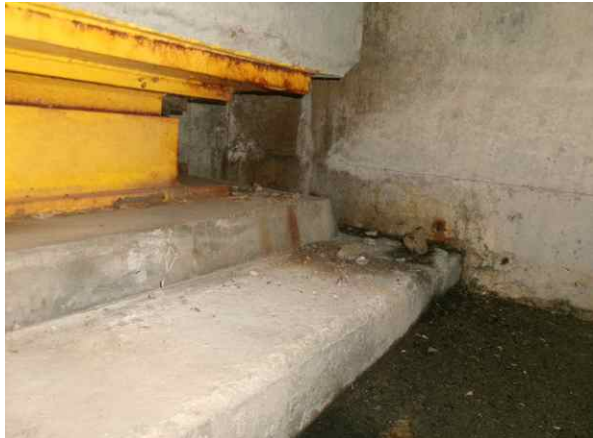
| <ul style="list-style-type: none"> <li>• A1-Sh3 플레이트 부식</li> </ul> | | <ul style="list-style-type: none"> <li>• P1-Sh8 몰탈 균열(0.2mm/0.3m)</li> </ul> | |
| <ul style="list-style-type: none"> <li>• 장기공용, 습기흡착</li> <li>• 재도장</li> </ul> | | <ul style="list-style-type: none"> <li>• 건조수축, 온도변화</li> <li>• 표면처리</li> </ul> | |

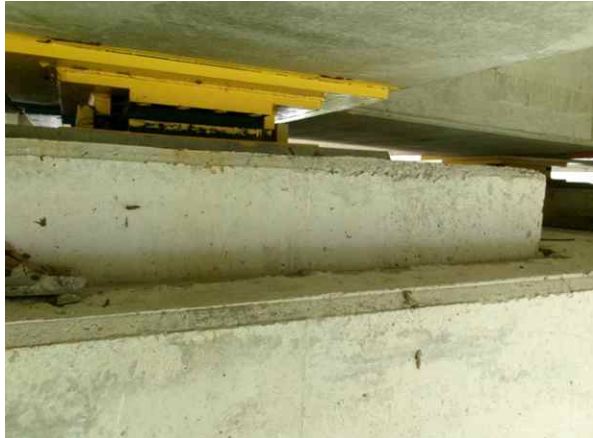
| <ul style="list-style-type: none"> <li>• P2-Sh8 받침콘크리트 균열(0.1mm/0.2m)</li> <li>• 건조수축, 온도변화</li> <li>• 표면처리</li> </ul> | | <ul style="list-style-type: none"> <li>• P2-Sh10 플레이트 도장박리</li> <li>• 장기공용, 시공미흡</li> <li>• 재도장</li> </ul> | |

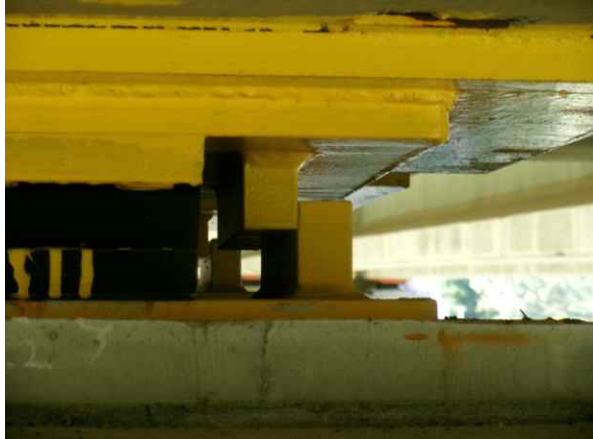
| <ul style="list-style-type: none"> <li>• P4-Sh8 스톱퍼 간섭</li> <li>• 시공미흡, 신축거동</li> <li>• 주의관찰</li> </ul> | | <ul style="list-style-type: none"> <li>• P4-Sh9 받침콘크리트 재료분리(0.5m×0.1m)</li> <li>• 다짐미흡, 거푸집 조기탈형 등</li> <li>• 단면보수</li> </ul> | |

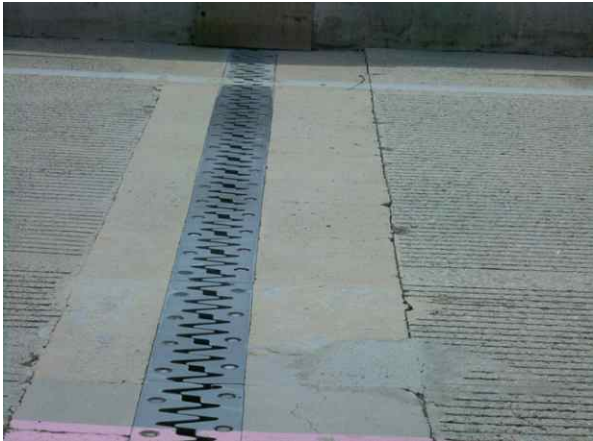
| • A1 균열(0.2mm/0.5m × 7EA) | | • P3 이물질퇴적(2.0m) | |

| • 표면처리 | | 조치방안 | |
| • 청소 | | | |

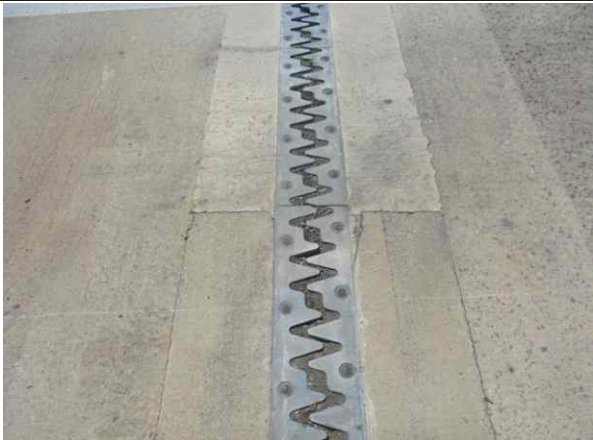
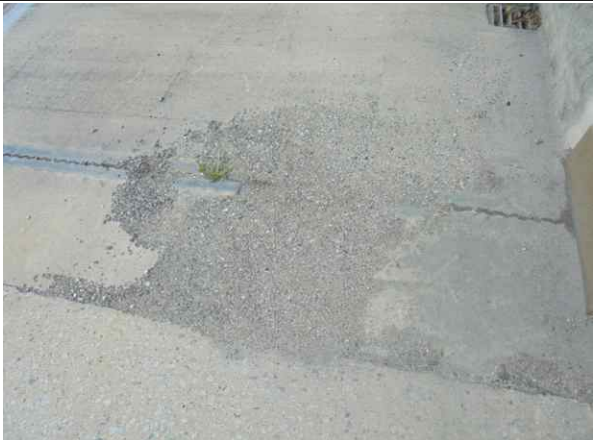
| • 장기공용, 비산먼지퇴적 | | • 장기공용, 비산먼지퇴적 | |

| • 청소 | | • 청소 | |

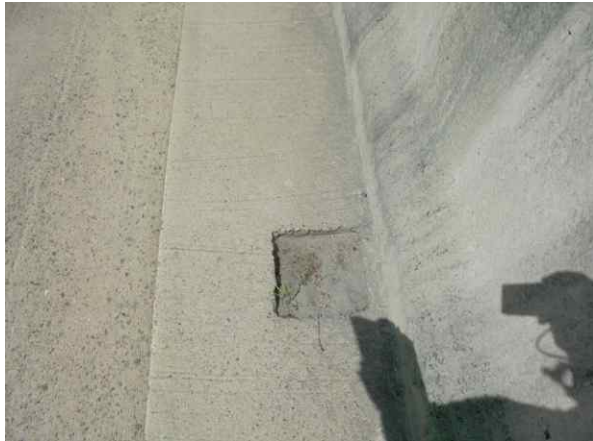
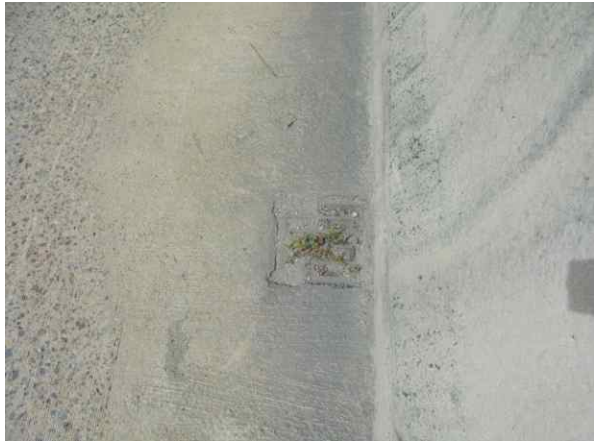
| • 공용기간 경과, 비산물퇴적 등 | | • 공용기간 경과, 비산물퇴적 등 | |

| • 청소 | | • 청소 | |

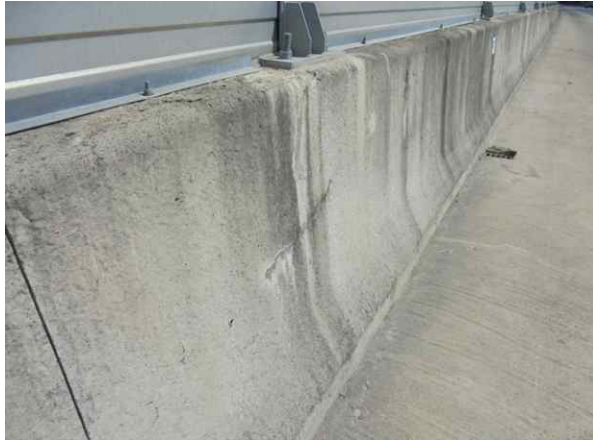
| • S1 방호벽 균열(0.3mm/1.0m) | | • S1 방호벽 접속부 연석파손 1EA | |
| • 건조수축, 거푸집 조기탈형 등 | | • 시공미흡, 다짐미흡 | |

| • 주입보수 | | • 단면보수 | |

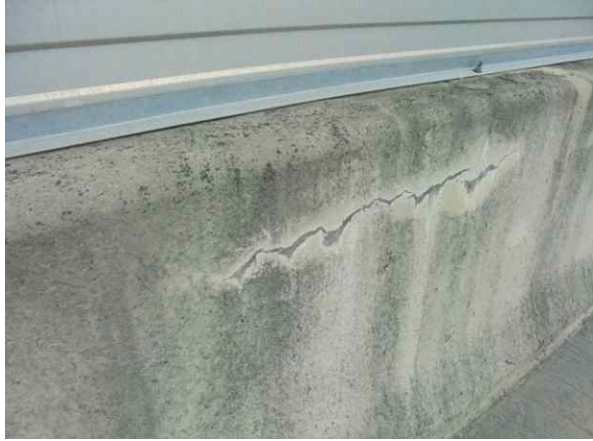
| • S3 방호벽 균열(0.2mm/1.0m) | | • S6 중앙분리대 균열(0.2mm/0.5m) | |

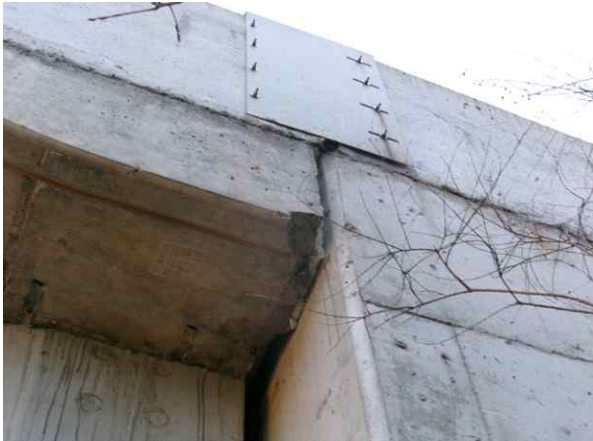
| <ul style="list-style-type: none"> <li>• S1 (0.1m×0.2m)</li> </ul> | | <ul style="list-style-type: none"> <li>• S3 상태양호</li> </ul> | |

| <ul style="list-style-type: none"> <li>• 단면보수</li> </ul> | | <ul style="list-style-type: none"> <li>• -</li> </ul> | |

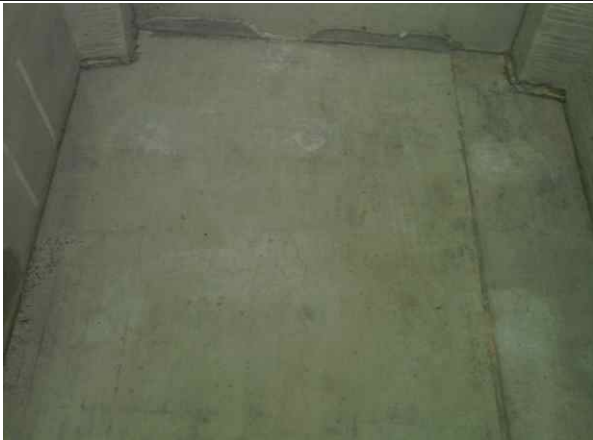
| <ul style="list-style-type: none"> <li>• S2 망상균열(1.0m×1.0m)</li> </ul> | | <ul style="list-style-type: none"> <li>• S3 표면박리(0.5m×2.0m)</li> </ul> | |

| <ul style="list-style-type: none"> <li>• 표면처리</li> </ul> | | <ul style="list-style-type: none"> <li>• 단면보수</li> </ul> | |

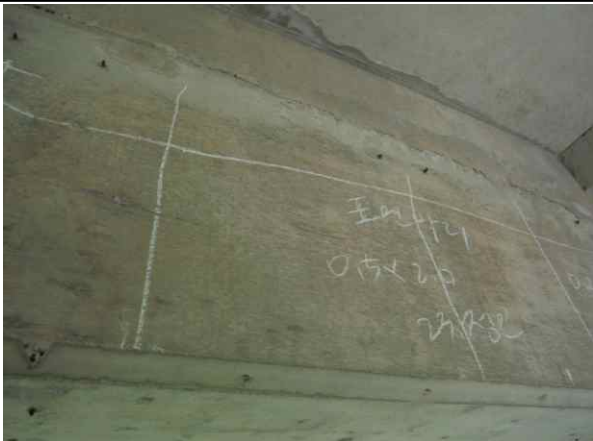
| <ul style="list-style-type: none"> <li>• S3 균열(0.2mm/0.5m×3EA)</li> </ul> | | <ul style="list-style-type: none"> <li>• S5 상태양호</li> </ul> | |

| <ul style="list-style-type: none"> <li>• 표면처리</li> </ul> | | <ul style="list-style-type: none"> <li>• -</li> </ul> | |

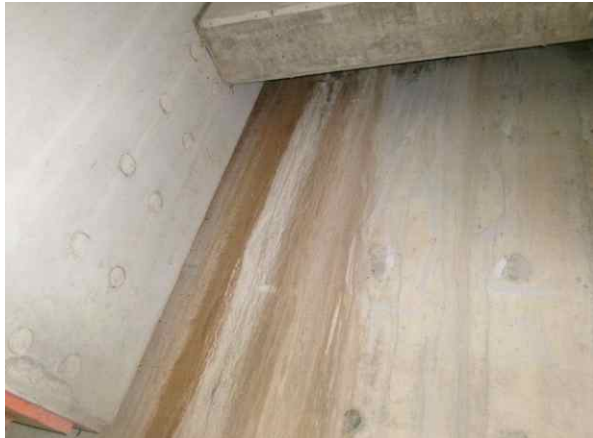
| <ul style="list-style-type: none"> <li>• A1 백태 (0.3m×2.5m)</li> <li>• 우수유입, 수분침투 등</li> </ul> | | <ul style="list-style-type: none"> <li>• A1 체수 (1.0m×1.0m)</li> <li>• 우수유입 등</li> </ul> | |

| • 표면처리 | | • 주의관찰 | |

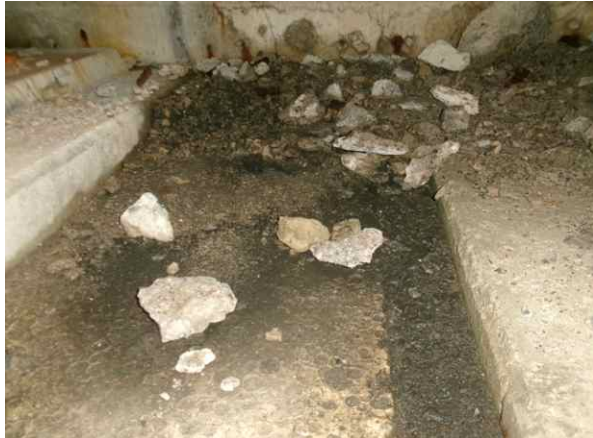
| <ul style="list-style-type: none"> <li>• A1 페콘크리트 퇴적 (1.0m×1.0m)</li> <li>• 시공미흡</li> </ul> | | <ul style="list-style-type: none"> <li>• A1 파손 및 철근노출 (1.0m×0.3m)</li> <li>• 다짐미흡, 외부충격 등</li> </ul> | |

| • 정비 | | • 단면보수 (방청) | |

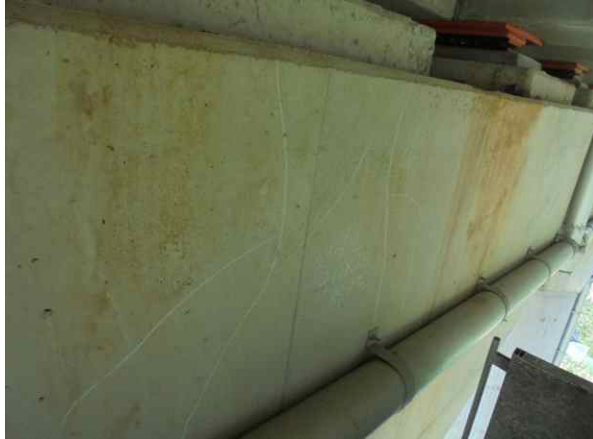
| <ul style="list-style-type: none"> <li>• P1 망상균열 (8.0m×2.0m)</li> <li>• 건조수축, 거푸집 조기탈형 등</li> </ul> | | <ul style="list-style-type: none"> <li>• P2 균열 (0.3mm/0.5m)</li> <li>• 건조수축, 거푸집 조기탈형 등</li> </ul> | |

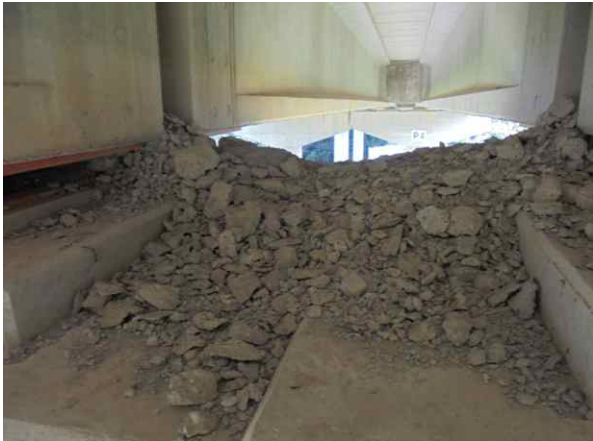
| <ul style="list-style-type: none"> <li>• P3 폐콘크리트 퇴적(15.0m×1.0m)</li> <li>• 시공미흡 등</li> <li>• 정비</li> </ul> | | <ul style="list-style-type: none"> <li>• P4 망상균열(8.0m×2.0m)</li> <li>• 건조수축, 거푸집 조기탈형 등</li> <li>• 표면처리</li> </ul> | |

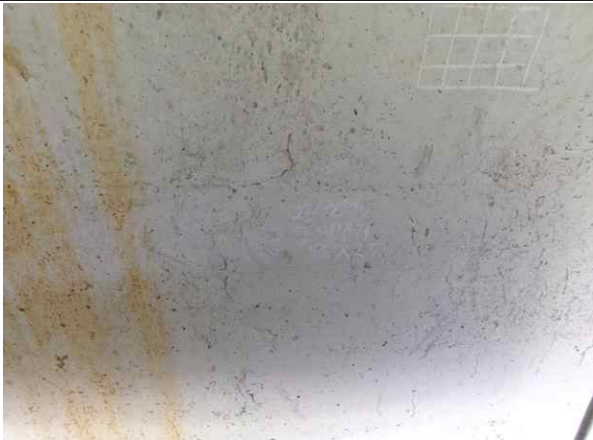
| <ul style="list-style-type: none"> <li>• P5 표면박리(8.0m×2.0m)</li> <li>• 시공미흡, 다짐미흡 등</li> <li>• 단면보수</li> </ul> | | <ul style="list-style-type: none"> <li>• P6 재료분리(1.5m×1.0m)</li> <li>• 시공미흡, 다짐미흡 등</li> <li>• 단면보수</li> </ul> | |

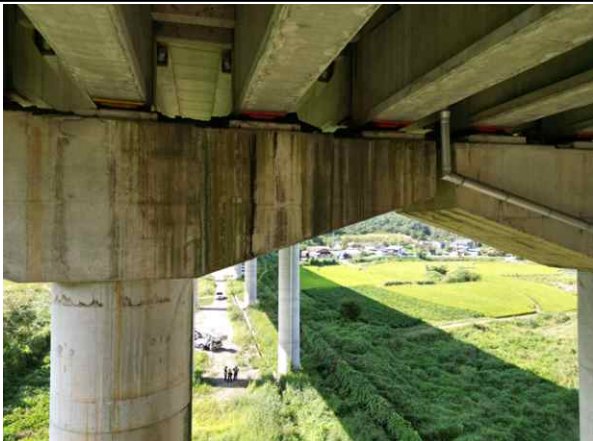
| <ul style="list-style-type: none"> <li>• P6 표면오염(6.0m×2.5m)</li> <li>• 신축이음부 우수유입 등</li> <li>• 주의관찰</li> </ul> | | <ul style="list-style-type: none"> <li>• P6 박락(0.5m×0.5m)</li> <li>• 외부충격 등</li> <li>• 단면보수</li> </ul> | |
