## 1. 상촌교

## 1.1 상주방향 손상현황 사진

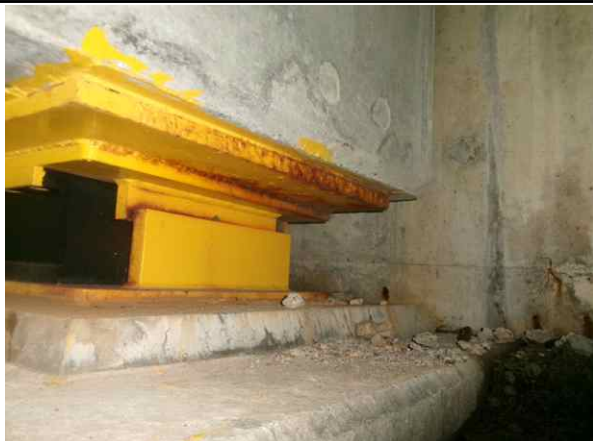
| | <ul style="list-style-type: none"><li>• A1-Sh3 플레이트 부식</li></ul> | 손상현황 | <ul style="list-style-type: none"><li>• P1-Sh8 몰탈 균열 (0.1mm/0.2m)</li></ul> |
| 원 인 | <ul style="list-style-type: none"><li>• 장기공용, 습기흡착</li></ul> | 원 인 | <ul style="list-style-type: none"><li>• 건조수축, 온도변화</li></ul> |

| 조치방안 | <ul style="list-style-type: none"><li>• 채도장</li></ul> | 조치방안 | <ul style="list-style-type: none"><li>• 표면처리</li></ul> |

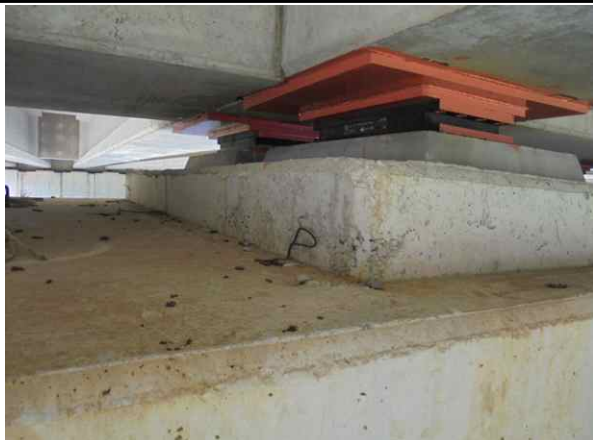
| 손상현황 | <ul style="list-style-type: none"><li>• P1-Sh8 받침콘크리트 재료분리 (0.5m×1.0m)</li></ul> | 손상현황 | <ul style="list-style-type: none"><li>• P2-Sh3 몰탈 균열 (0.2mm/0.3m)</li></ul> |
| 원 인 | <ul style="list-style-type: none"><li>• 다짐미흡, 거푸집 조기탈형 등</li></ul> | 원 인 | <ul style="list-style-type: none"><li>• 건조수축, 온도변화</li></ul> |

| 조치방안 | <ul style="list-style-type: none"><li>• 단면보수</li></ul> | 조치방안 | <ul style="list-style-type: none"><li>• 표면처리</li></ul> |

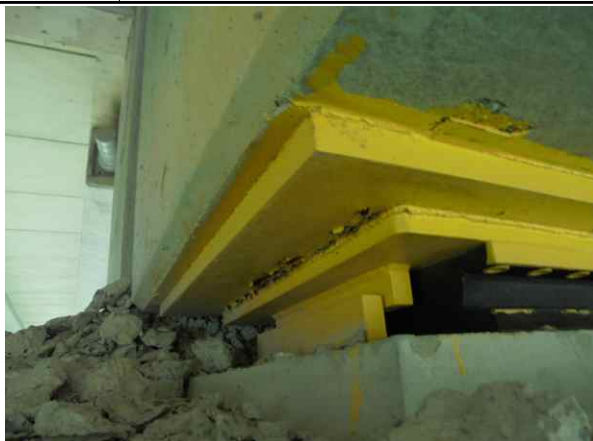
| 손상현황 | <ul style="list-style-type: none"><li>• P3-Sh3 플레이트 도장박리 (0.1m×0.5m)</li></ul> | 손상현황 | <ul style="list-style-type: none"><li>• P4-Sh8 몰탈 균열 (0.1mm/0.1m)</li></ul> |
| 원 인 | <ul style="list-style-type: none"><li>• 시공미흡, 공용기간 증가 등</li></ul> | 원 인 | <ul style="list-style-type: none"><li>• 건조수축, 온도변화</li></ul> |

| 조치방안 | <ul style="list-style-type: none"><li>• 채도장</li></ul> | 조치방안 | <ul style="list-style-type: none"><li>• 표면처리</li></ul> |

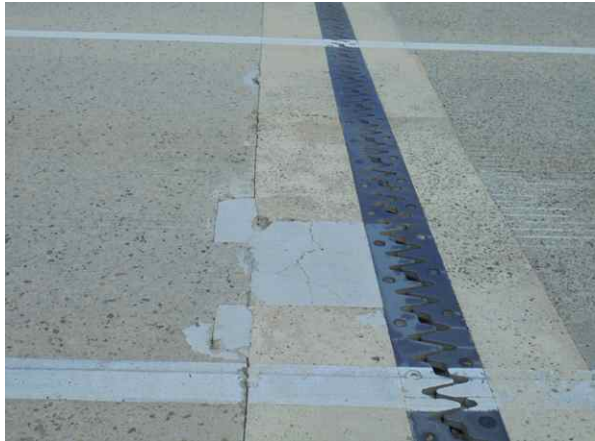
| 원 인<br>조치방안 | • A1 보수부 파손 (0.5m×0.5m) | 손상현황 | • A1 후타재 균열 (0.2mm/0.3m×6EA) |
| | • 외부충격, 차량윤하중, 보수미흡 | 원 인 | • 건조수축, 장기공용, 차량윤하중 |

| | • 단면보수 | 조치방안 | • 표면처리 |

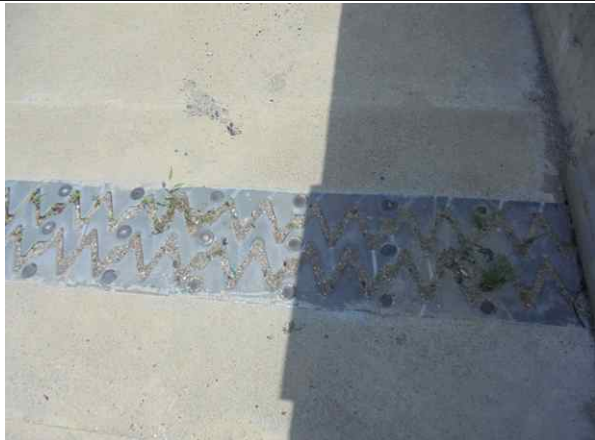
| 손상현황<br>원 인<br>조치방안 | • P3 토사퇴적 (2.0m) | 손상현황 | • P6 토사퇴적 (2.0m) |
| | • 장기공용, 비산먼지퇴적 | 원 인 | • 장기공용, 비산먼지퇴적 |

| | • 청소 | 조치방안 | • 청소 |

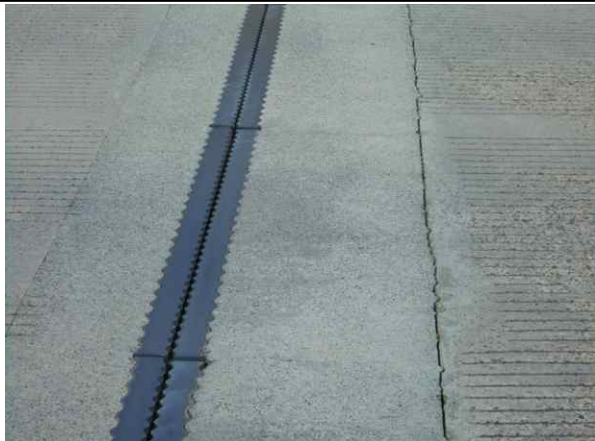
| 손상현황<br>원 인<br>조치방안 | • A2 후타재 균열 (0.3mm/0.5m×5EA) | 손상현황 | • A2 후타재 파손 (0.1m×0.1m) |
| | • 건조수축, 장기공용, 차량윤하중 | 원 인 | • 외부충격, 차량윤하중 |

| | • 표면처리 | 조치방안 | • 단면보수 |

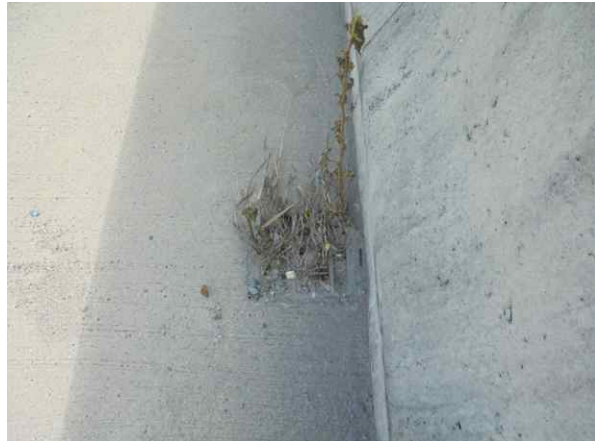
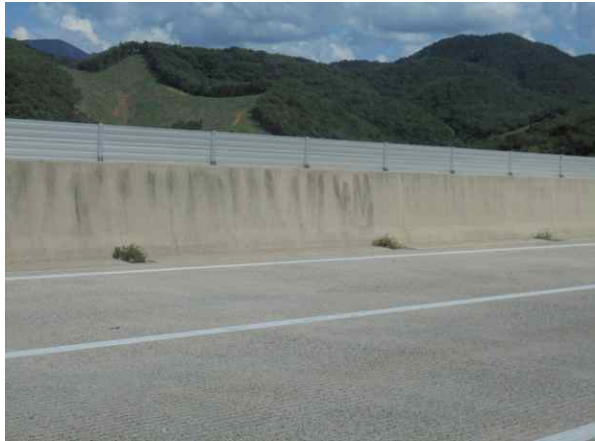
| • 공용기간 경과, 비산물퇴적 등 | | • 공용기간 경과, 비산물퇴적 등 | |

| • 청소 | | • 청소 | |

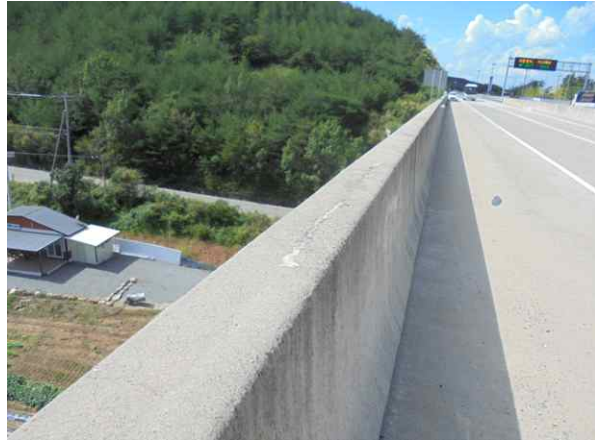
| • S2 방호벽 균열(0.1mm/1.5m) | | • S3 방호벽 균열(1.0mm/2.0m) | |
| • 건조수축, 공용기간 경과 등 | | • 건조수축, 공용기간 경과 등 | |

| • 표면처리 | | • 주입보수 | |

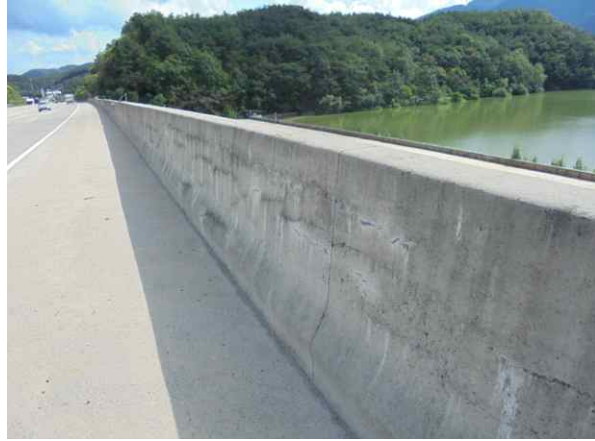
| • S4 방호벽 균열(0.2mm/12.0m) | | • S5 방호벽 균열(0.2mm/1.5m) | |

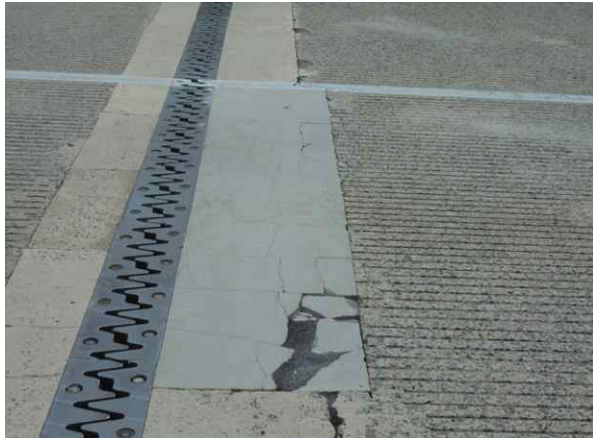
| <ul style="list-style-type: none"> <li>• A1 파손(0.3m×3.0m)</li> </ul> | | <ul style="list-style-type: none"> <li>• A2 후타재 파손(0.3m×1.0m)</li> </ul> | |

| • 단면보수 | | • 단면보수 | |

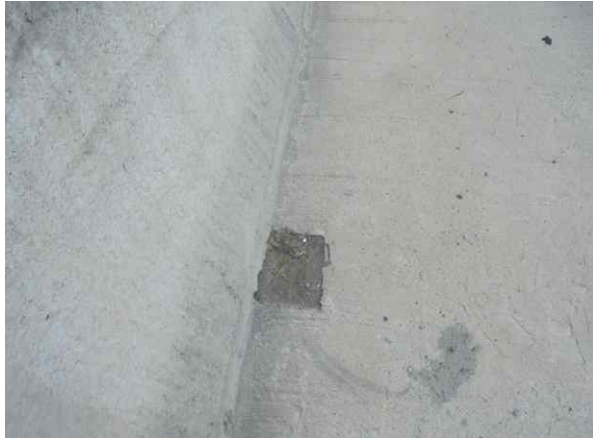
| • S1 배수구 막힘 1EA | | • S3 배수구 상태양호 | |

| • 청소 | | • - | |

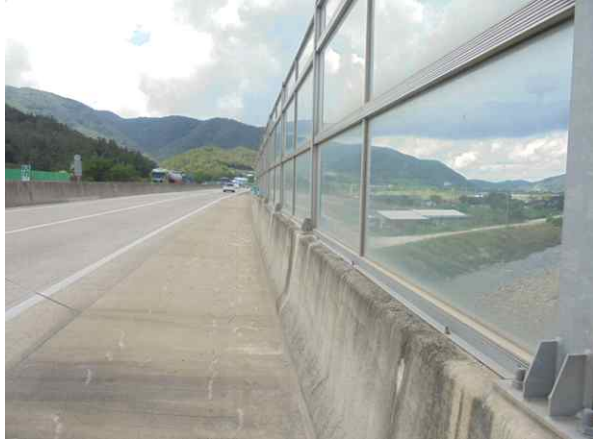
| • S2 방호벽 상태양호 | | • P2 상태양호 | |

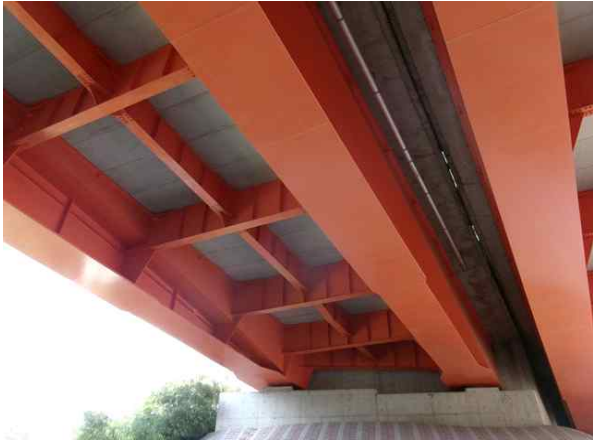
| <ul style="list-style-type: none"> <li>• 거더외부 상태양호</li> </ul> | | <ul style="list-style-type: none"> <li>• 거더내부 상태양호</li> </ul> | |

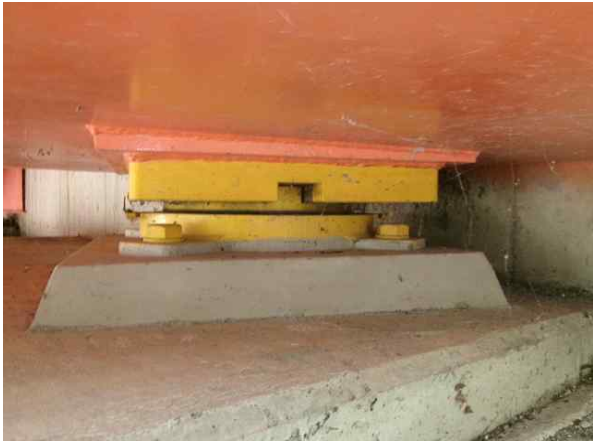
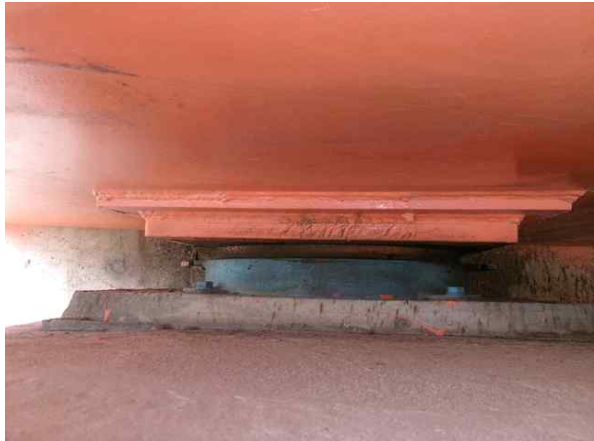
| • 교량받침 상태양호 | | • 교량받침 상태양호 | |

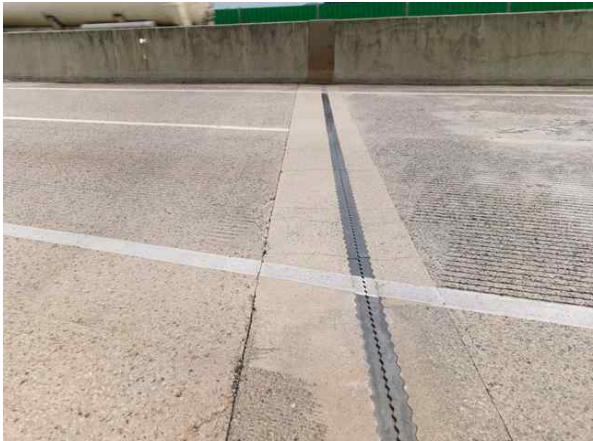
| | • A1 차수판 볼트파손(1EA) | 손상현황 | • A2 신축이음 상태양호 |

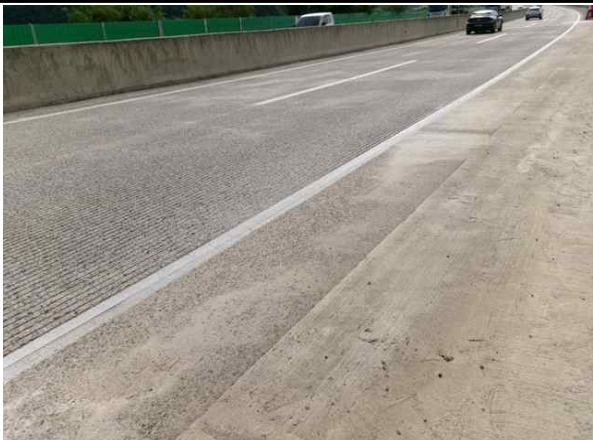
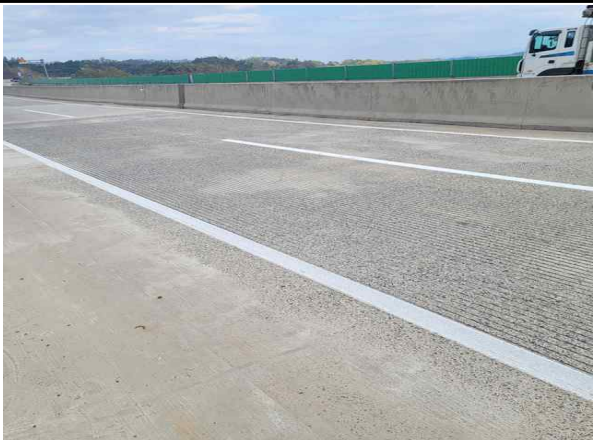
| 손상현황 | • 교면포장 상태양호 | 손상현황 | • 교면포장 상태양호 |

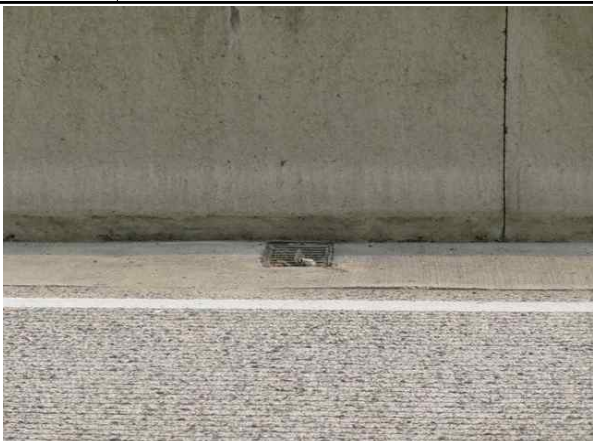
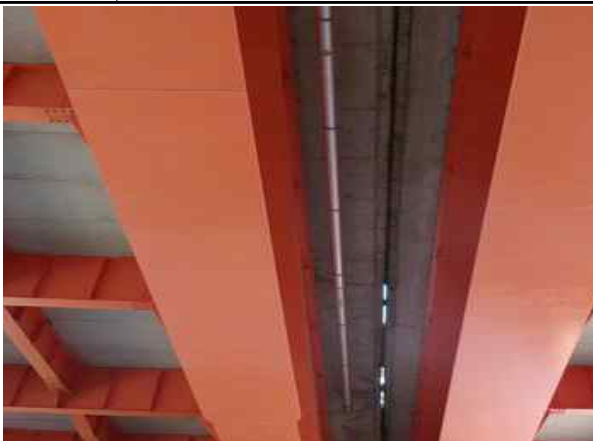
| 손상현황 | • 배수구 상태양호 | 손상현황 | • 배수관 상태양호 |

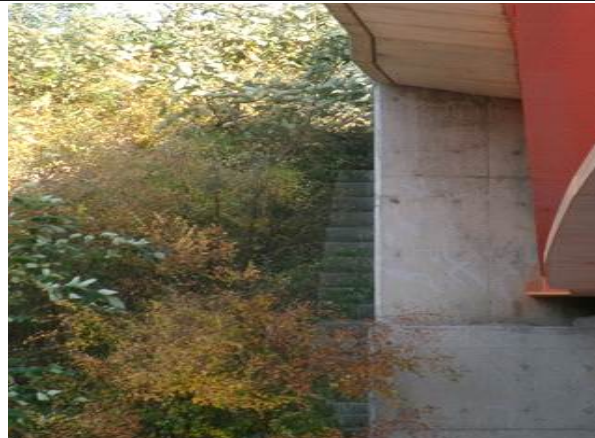
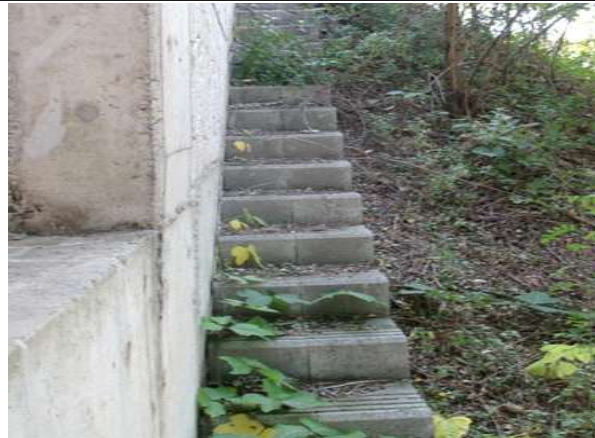
| 손상현황 | <ul style="list-style-type: none"><li>• 교대 점검계단 상태양호</li></ul> | 손상현황 | <ul style="list-style-type: none"><li>• 교대 점검계단 상태양호</li></ul> |

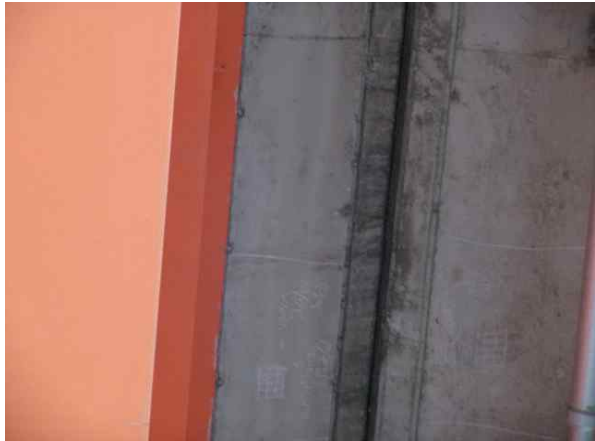
| • S1 균열(0.2mm/0.5m*10EA) | | • S1 균열(0.2mm/1.0m*25EA) | |
| • 건조수축, 거푸집 조기탈거 등 | | • 건조수축, 거푸집 조기탈거 등 | |

| • 표면처리 | | • 표면처리 | |

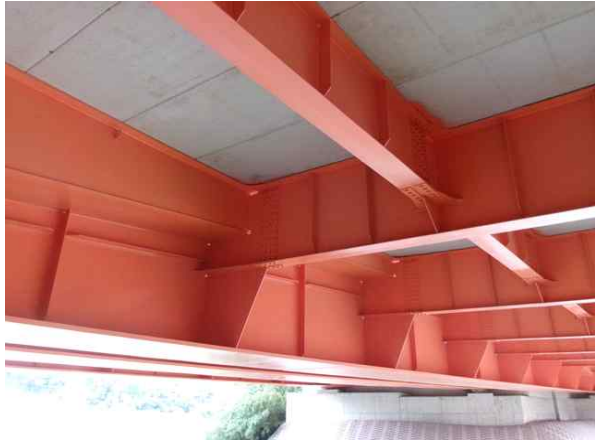
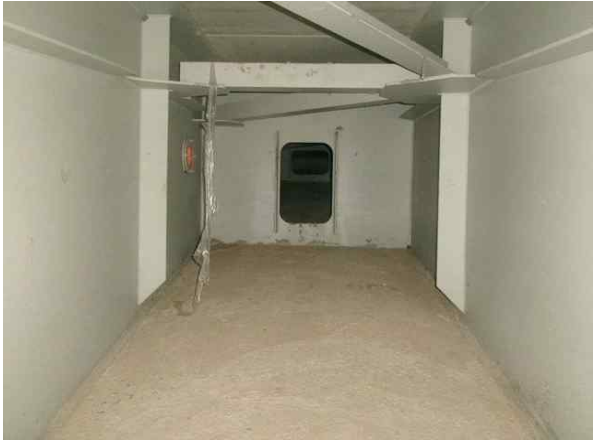
| • 거더 외부 상태양호 | | • 거더 내부 상태양호 | |

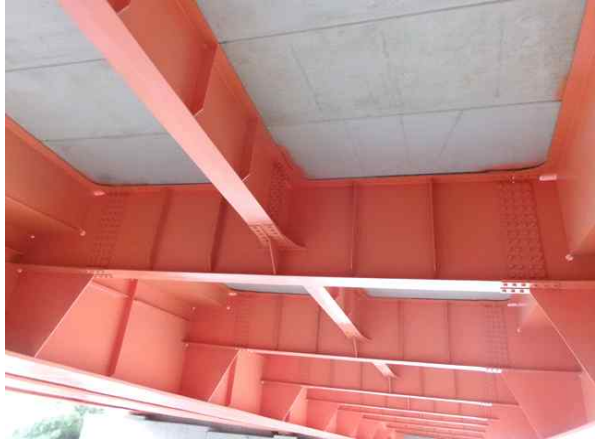
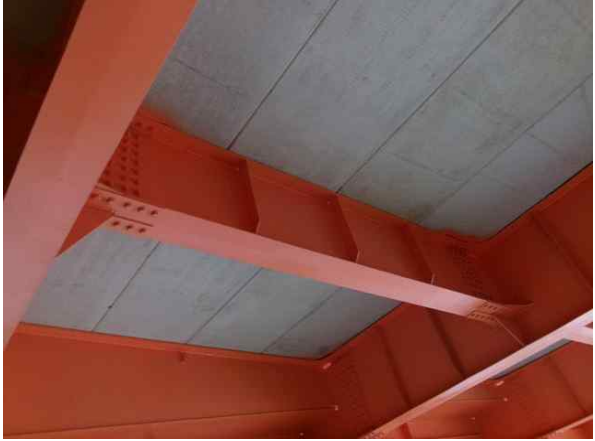
| • 가로보 상태양호 | | • 세로보 상태양호 | |

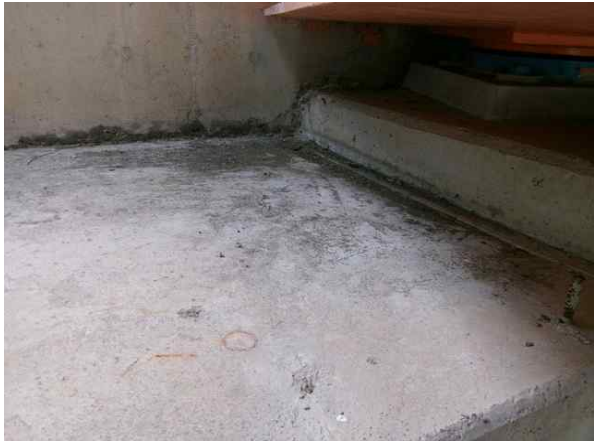
| <ul style="list-style-type: none"> <li>• A1 체수흔적 (1.0m×1.0m)</li> </ul> | | <ul style="list-style-type: none"> <li>• A2 교대 상태양호</li> </ul> | |
| <ul style="list-style-type: none"> <li>• 신축이음 하부 누수, 외측 우수유입</li> </ul> | | - | |

| <ul style="list-style-type: none"> <li>• 표면처리</li> </ul> | | - | |

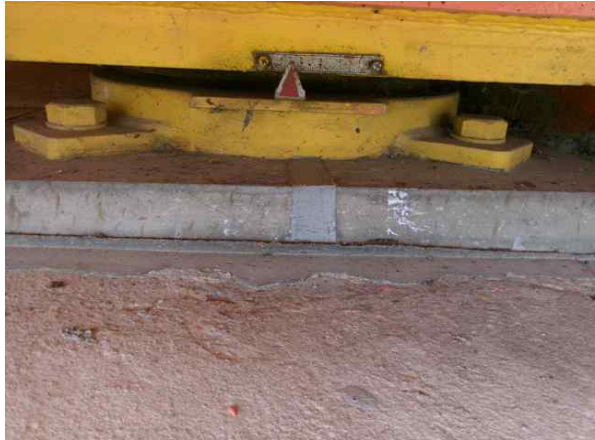
| <ul style="list-style-type: none"> <li>• A1-Sh1 무수축물탈균열 (0.1mm/0.2m)</li> </ul> | | <ul style="list-style-type: none"> <li>• A2-Sh2 무수축물탈균열 보수현황</li> </ul> | |

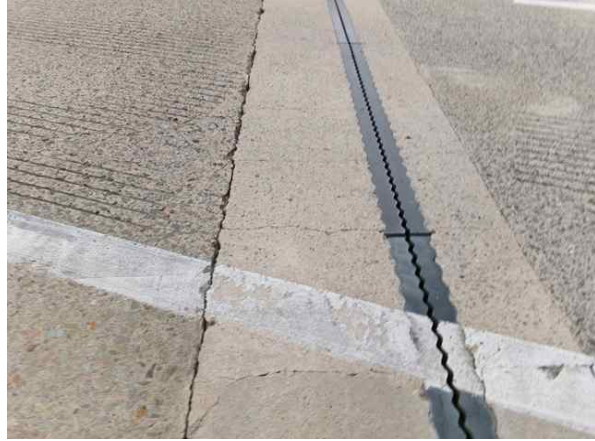
| <ul style="list-style-type: none"> <li>• A1 후타재 균열 (0.2mm/0.1m*17EA)</li> </ul> | | <ul style="list-style-type: none"> <li>• A2 후타재 균열 (0.2mm/0.3*5EA)</li> </ul> | |

| <ul style="list-style-type: none"> <li>• 표면처리</li> </ul> | | <ul style="list-style-type: none"> <li>• 표면처리</li> </ul> | |

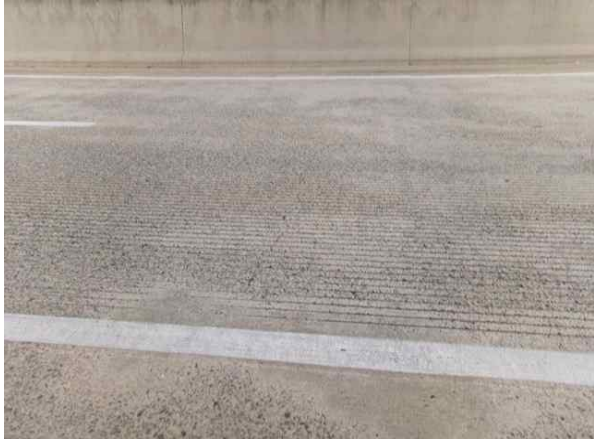
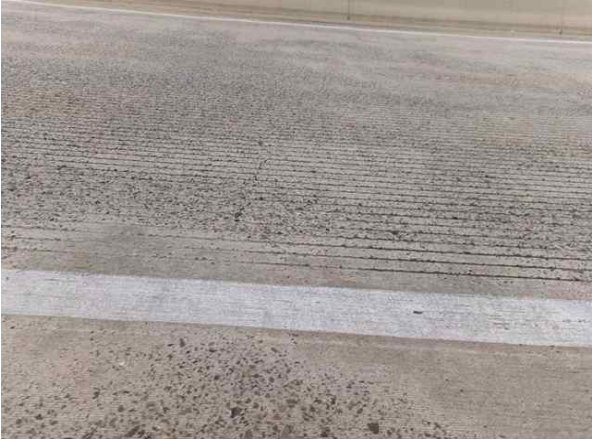
| <ul style="list-style-type: none"> <li>• S1 포장 균열(L=3.0m)</li> </ul> | | <ul style="list-style-type: none"> <li>• S1 포장 균열(L=3.0m)</li> </ul> | |
| 원 인 | • 건조수축, 장기공용, 차량윤하중 | 원 인 | • 건조수축, 장기공용, 차량윤하중 |

| 조치방안 | • 표면처리 | 조치방안 | • 표면처리 |

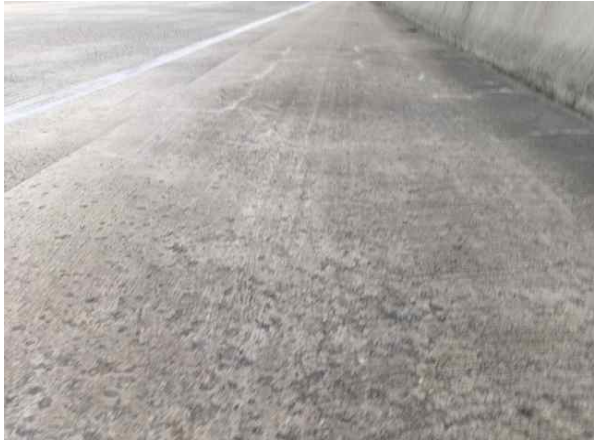
| 손상현황 | • S3 포장 표면바리(50.0m×1.5m) | 손상현황 | • S1 접속부 이격(L=2.0m) |
| 원 인 | • 장기공용, 차량윤하중, 열화 | 원 인 | • 시공미흡 등 |

| 조치방안 | • 단면보수 | 조치방안 | • 주의관찰 |

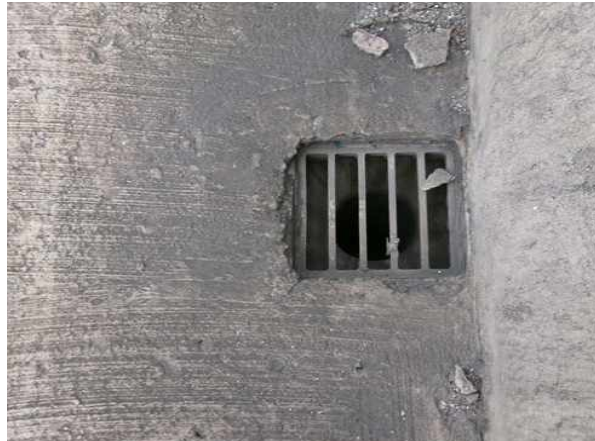
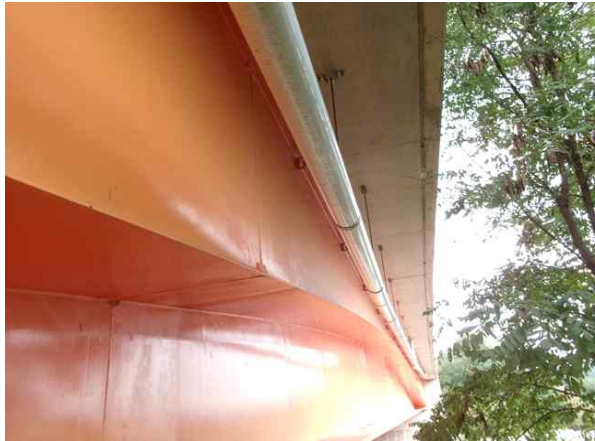
| 손상현황 | • 배수구 상태양호 | 손상현황 | • 배수관 상태양호 |

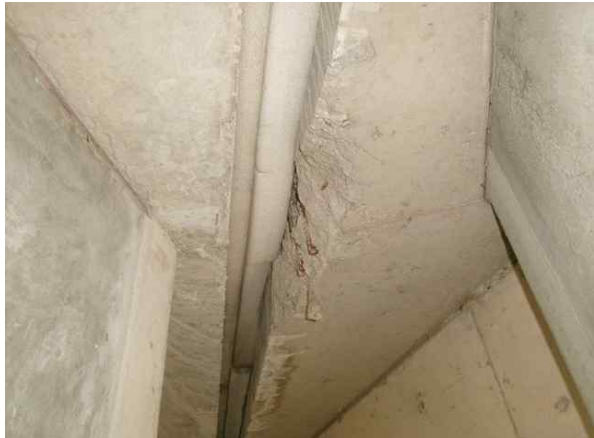
| 손상현황 | • S6 파손(0.3m×0.1m) | 손상현황 | • S6 철근노출(0.5m×0.2m) |
| 원 인 | • 거푸집 탈거시 충격, 외부충격 | 원 인 | • 거푸집 탈거시 충격, 피복부족 |

| 조치방안 | • 단면보수 | 조치방안 | • 단면보수(방청) |

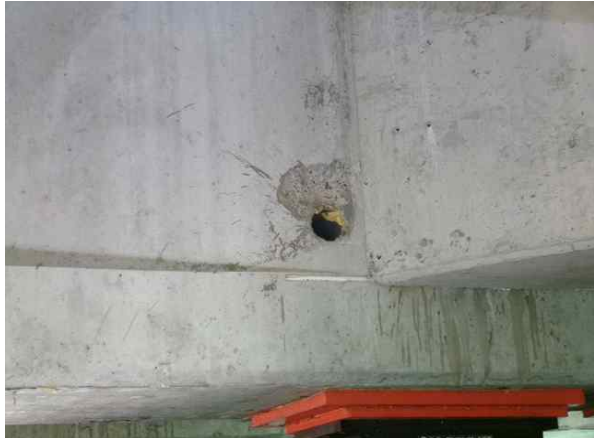
| 손상현황 | • S1-G1 파손(0.2m×0.2m) | 손상현황 | • S2-G2 파손(0.2m×0.2m) |
| 원 인 | • 거더 거치시 충격 | 원 인 | • 거푸집 탈거시 충격, 피복부족 |

| 조치방안 | • 단면보수 | 조치방안 | • 단면보수(방청) |

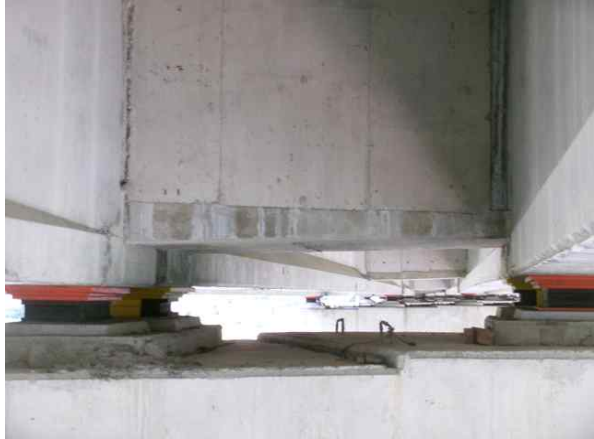
| 손상현황 | • S5 G8~9 백태(0.1m×0.3m×16ea) | 손상현황 | • S5 G2~3 백태(0.1m×0.3m×16ea) |
| 원 인 | • 마감미흡, 장기공용, 수분접촉 | 원 인 | • 마감미흡, 장기공용, 수분접촉 |

| 조치방안 | • 표면처리 | 조치방안 | • 표면처리 |

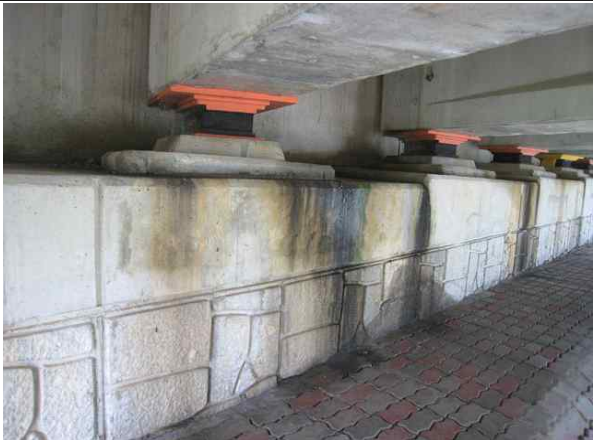
| 손상현황 | • A2 백태(0.2m×1.0m) | 손상현황 | • A2 누수흔적(0.5m×1.0m*5EA) |
| 원 인 | • 균열부 수분접촉, 장기공용 | 원 인 | • 강우, 신축이음하부 우수유입 |

| 조치방안 | • 표면처리 | 조치방안 | • 주의관찰 |

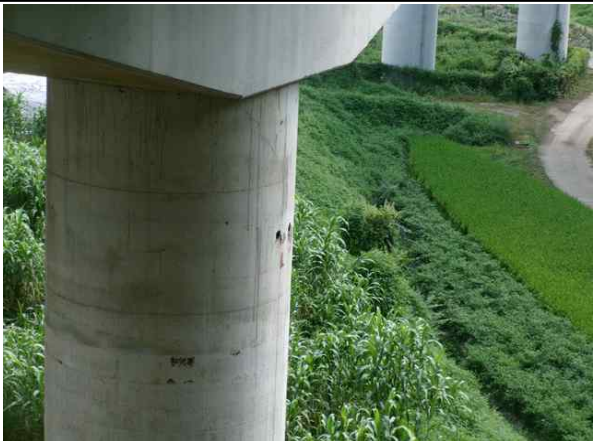
| 손상현황 | • P2 망상균열(20.0m×1.5m) | 손상현황 | • P2 박락(0.3m×0.3m) |
| 원 인 | • 건조수축, 온도변화 | 원 인 | • 외부충격 |

| 조치방안 | • 표면처리 | 조치방안 | • 단면보수 |

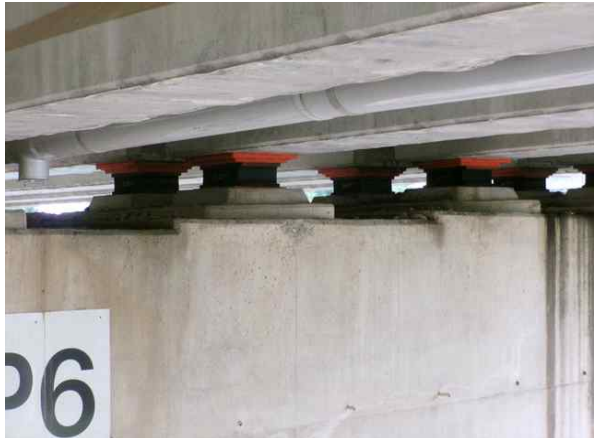
| | <ul style="list-style-type: none"> <li>• P6 백태 (0.2m×0.5m)</li> </ul> | 손상현황 | <ul style="list-style-type: none"> <li>• P6 파손 (0.3m×0.3m)</li> </ul> |
| 원 인 | <ul style="list-style-type: none"> <li>• 외부 우수유입, 장기공용</li> </ul> | 원 인 | <ul style="list-style-type: none"> <li>• 외부충격</li> </ul> |

| 조치방안 | <ul style="list-style-type: none"> <li>• 표면처리</li> </ul> | 조치방안 | <ul style="list-style-type: none"> <li>• 단면보수</li> </ul> |

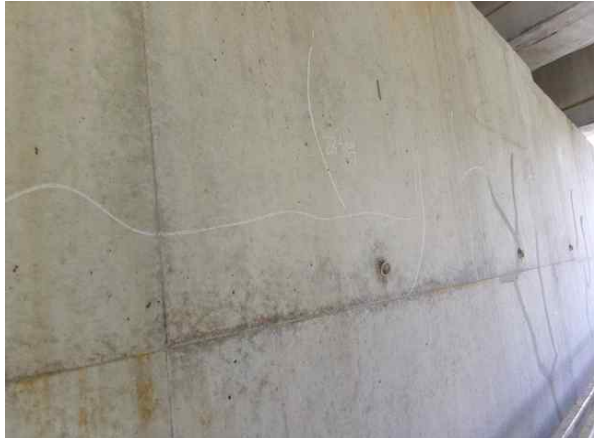
| 손상현황 | <ul style="list-style-type: none"> <li>• P7 폐자재적치 (8.0m×1.0m)</li> </ul> | 손상현황 | <ul style="list-style-type: none"> <li>• P8 망상균열 (10.0m×1.5m)</li> </ul> |
| 원 인 | <ul style="list-style-type: none"> <li>• 정비미흡</li> </ul> | 원 인 | <ul style="list-style-type: none"> <li>• 건조수축, 온도변화</li> </ul> |

| 조치방안 | <ul style="list-style-type: none"> <li>• 정비</li> </ul> | 조치방안 | <ul style="list-style-type: none"> <li>• 표면처리</li> </ul> |

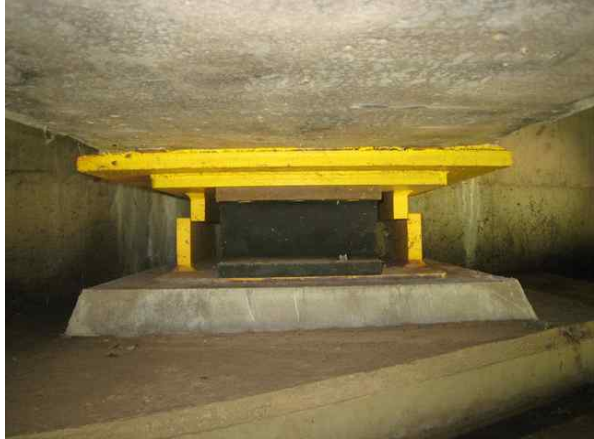
| 손상현황 | <ul style="list-style-type: none"> <li>• A1-Sh2 콘크리트 재료분리 (0.3m×0.2m)</li> </ul> | 손상현황 | <ul style="list-style-type: none"> <li>• A1-Sh5 스토퍼 간섭</li> </ul> |
| 원 인 | <ul style="list-style-type: none"> <li>• 시공초기 다짐부족</li> </ul> | 원 인 | <ul style="list-style-type: none"> <li>• 온도변화, 장기공용</li> </ul> |

| 조치방안 | <ul style="list-style-type: none"> <li>• 단면보수</li> </ul> | 조치방안 | <ul style="list-style-type: none"> <li>• 주의관찰</li> </ul> |

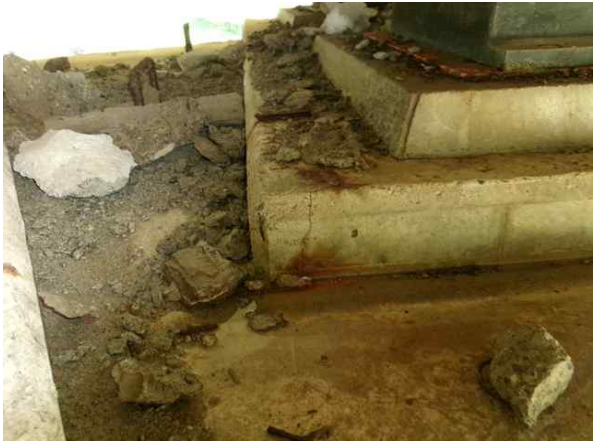
| <ul style="list-style-type: none"> <li>• P2-Sh13 몰탈 균열(0.1mm/0.2m)</li> </ul> | | <ul style="list-style-type: none"> <li>• P3-Sh12 콘크리트 균열(0.1mm/0.2m)</li> </ul> | |
| <ul style="list-style-type: none"> <li>• 건조수축, 온도변화</li> <li>• 표면처리</li> </ul> | | <ul style="list-style-type: none"> <li>• 건조수축, 온도변화</li> <li>• 표면처리</li> </ul> | |

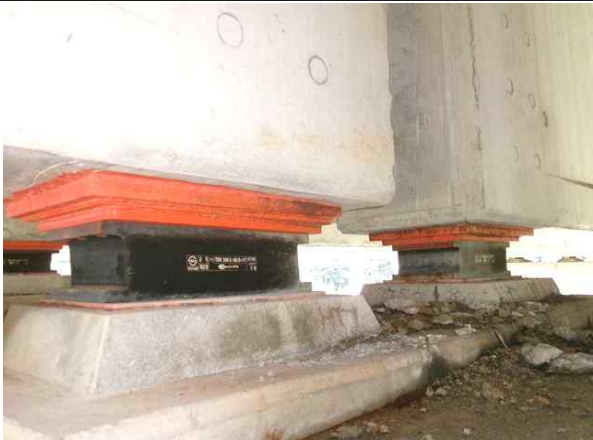
| <ul style="list-style-type: none"> <li>• P6-Sh3 몰탈 망상균열(2.0m×0.2m)</li> <li>• 건조수축, 온도변화</li> <li>• 표면처리</li> </ul> | | <ul style="list-style-type: none"> <li>• P6-Sh12 플레이트 부식</li> <li>• 장기공용, 수분접촉</li> <li>• 재도장</li> </ul> | |

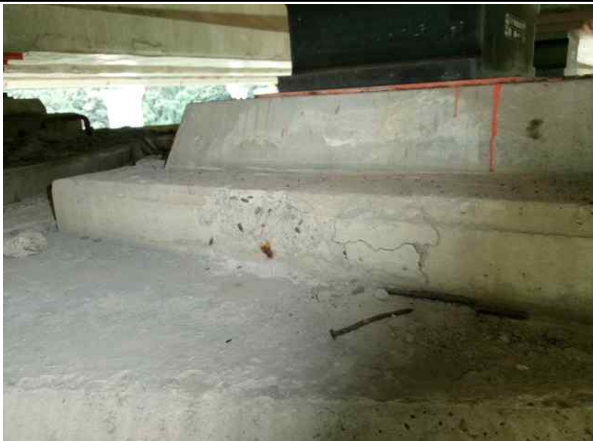
| <ul style="list-style-type: none"> <li>• P6-Sh14 플레이트 부식</li> <li>• 장기공용, 수분접촉</li> <li>• 재도장</li> </ul> | | <ul style="list-style-type: none"> <li>• P6-Sh12 콘크리트 파손(0.2m×0.1m)</li> <li>• 외부충격</li> <li>• 단면보수</li> </ul> | |

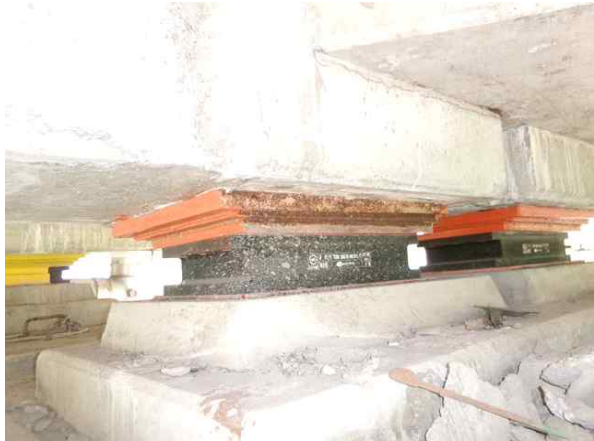
| <ul style="list-style-type: none"> <li>• P7-Sh11 콘크리트 균열(0.1mm/0.3m)</li> </ul> | | <ul style="list-style-type: none"> <li>• P7-Sh13 플레이트 부식</li> </ul> | |
| <ul style="list-style-type: none"> <li>• 건조수축, 온도변화</li> <li>• 표면처리</li> </ul> | | <ul style="list-style-type: none"> <li>• 장기공용, 수분접촉</li> <li>• 재도장</li> </ul> | |

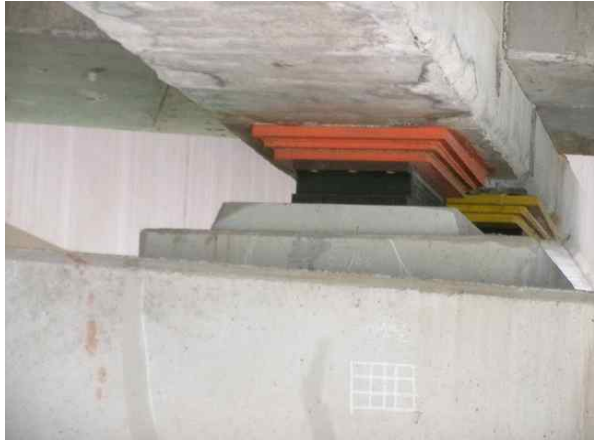
| <ul style="list-style-type: none"> <li>• P8-Sh13 몰탈 균열(0.1mm/0.2m)</li> <li>• 건조수축, 온도변화</li> <li>• 표면처리</li> </ul> | | <ul style="list-style-type: none"> <li>• P8-Sh3 콘크리트 균열(0.1mm/0.3m)</li> <li>• 건조수축, 온도변화</li> <li>• 표면처리</li> </ul> | |

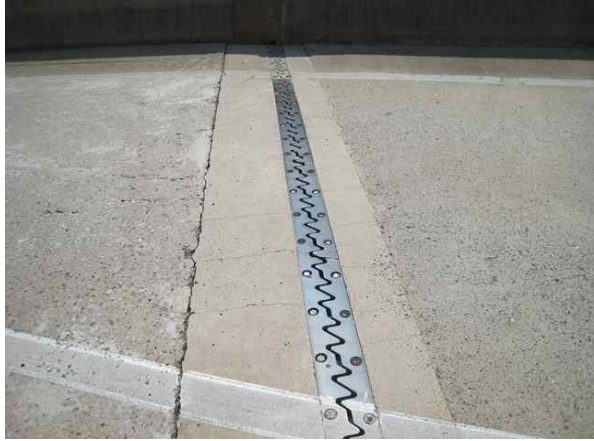
| <ul style="list-style-type: none"> <li>• A1 후타재 망상균열(0.5m×1.0m)</li> <li>• 차량윤하중, 건조수축, 장기공용</li> <li>• 표면처리</li> </ul> | | <ul style="list-style-type: none"> <li>• A2 후타재 균열(0.1mm/0.5m)</li> <li>• 건조수축, 온도변화, 차량윤하중</li> <li>• 표면처리</li> </ul> | |

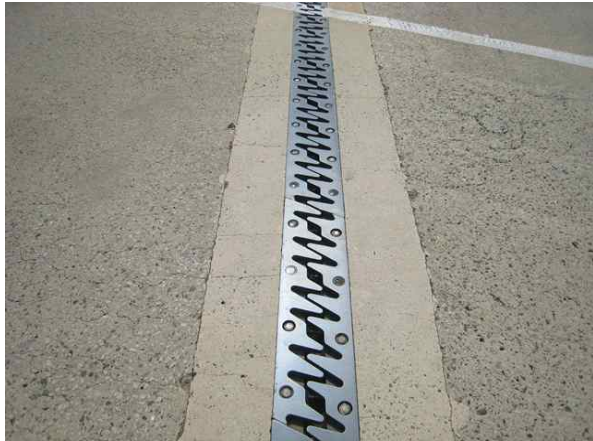
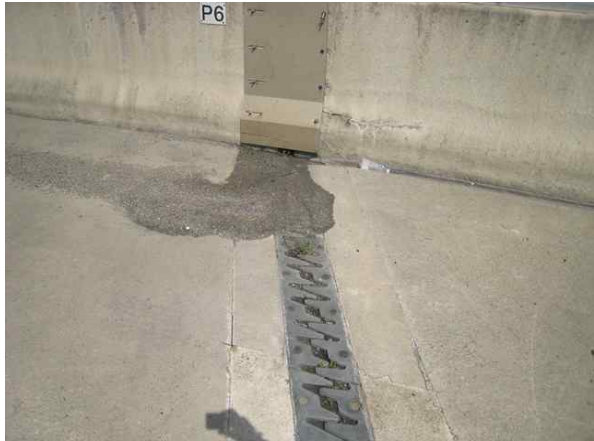
| <ul style="list-style-type: none"> <li>• P3 후타재 균열(0.1mm/0.3m)</li> </ul> | | <ul style="list-style-type: none"> <li>• P6 (3.0m)</li> </ul> | |
| <ul style="list-style-type: none"> <li>원 인 • 건조수축, 온도변화, 차량윤하중</li> </ul> | | <ul style="list-style-type: none"> <li>원 인 • 장기공용, 비산먼지퇴적</li> </ul> | |

| <ul style="list-style-type: none"> <li>조치방안 • 표면처리</li> </ul> | | <ul style="list-style-type: none"> <li>조치방안 • 청소</li> </ul> | |

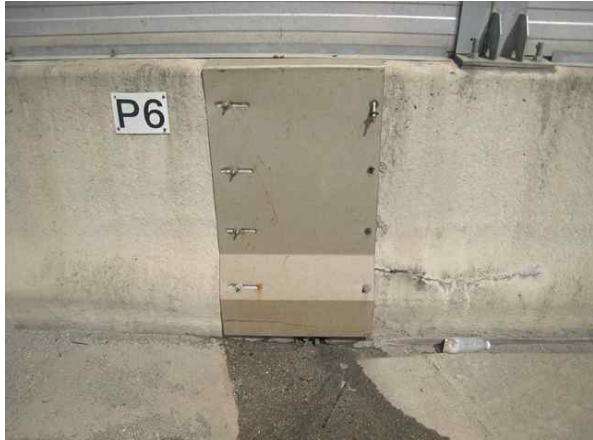
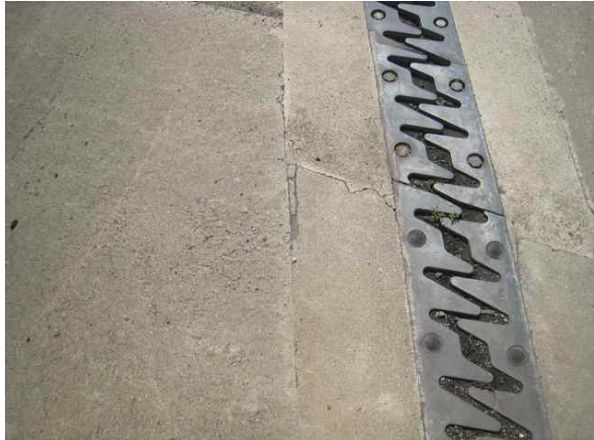
| <ul style="list-style-type: none"> <li>손상현황 • P6 차수판 앵커탈락</li> </ul> | | <ul style="list-style-type: none"> <li>손상현황 • P6 후타재 파손(0.1m×0.2m)</li> </ul> | |
| <ul style="list-style-type: none"> <li>원 인 • 온도변화, 장기공용</li> </ul> | | <ul style="list-style-type: none"> <li>원 인 • 건조수축, 온도변화, 차량윤하중</li> </ul> | |

| <ul style="list-style-type: none"> <li>조치방안 • 정비</li> </ul> | | <ul style="list-style-type: none"> <li>조치방안 • 단면보수</li> </ul> | |

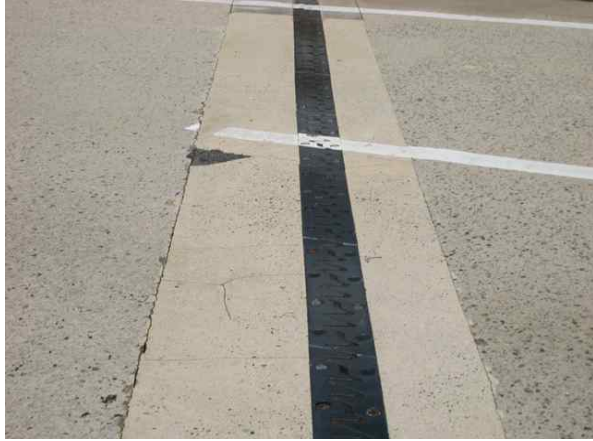
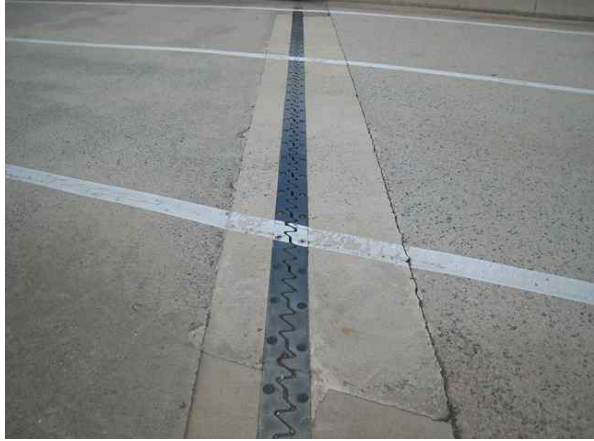
| <ul style="list-style-type: none"> <li>손상현황 • A1 후타재 균열(0.2mm/0.5m)</li> </ul> | | <ul style="list-style-type: none"> <li>손상현황 • A2 후타재 균열(0.1mm/0.3m)</li> </ul> | |
| <ul style="list-style-type: none"> <li>원 인 • 건조수축, 온도변화, 차량윤하중</li> </ul> | | <ul style="list-style-type: none"> <li>원 인 • 건조수축, 온도변화, 차량윤하중</li> </ul> | |

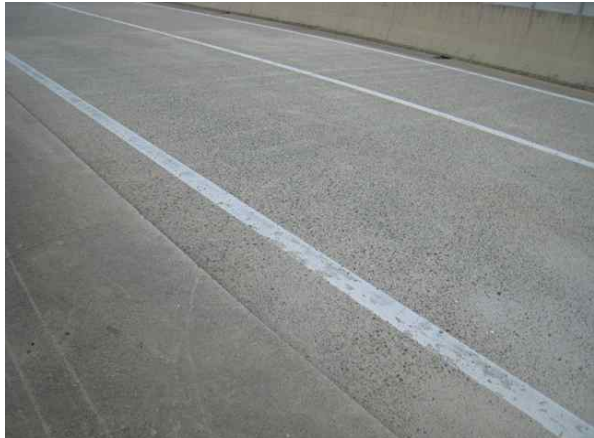
| <ul style="list-style-type: none"> <li>• S8 망상균열(35.0m×3.0m)</li> </ul> | | <ul style="list-style-type: none"> <li>• S9 망상균열(35.0m×3.0m)</li> </ul> | |

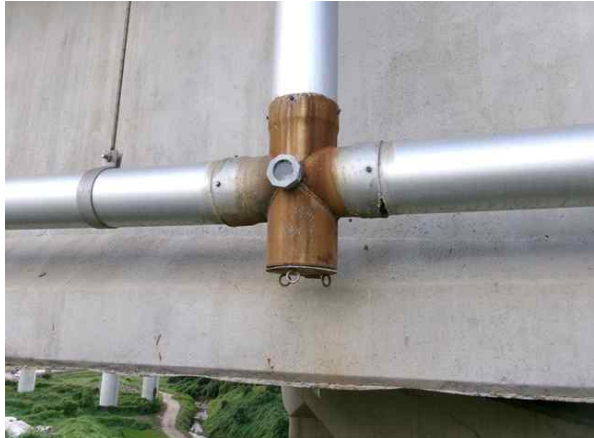
| <ul style="list-style-type: none"> <li>• S2 배수관 누수(1ea)</li> <li>• 장기공용, 이물질퇴적</li> <li>• 정비</li> </ul> | | <ul style="list-style-type: none"> <li>• S2 배수관 누수(1ea)</li> <li>• 장기공용, 이물질퇴적</li> <li>• 정비</li> </ul> | |

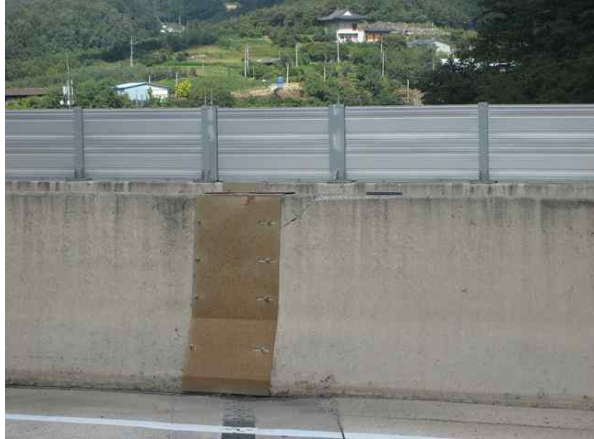
| <ul style="list-style-type: none"> <li>• S9 방호벽 균열(0.2mm/0.5m)</li> <li>• 볼트삽입시 충격, 건조수축, 장기공용</li> <li>• 표면처리</li> </ul> | | <ul style="list-style-type: none"> <li>• S9 중앙분리대 파손(0.3m×0.3m)</li> <li>• 충격, 접속부 단차</li> <li>• 단면보수</li> </ul> | |

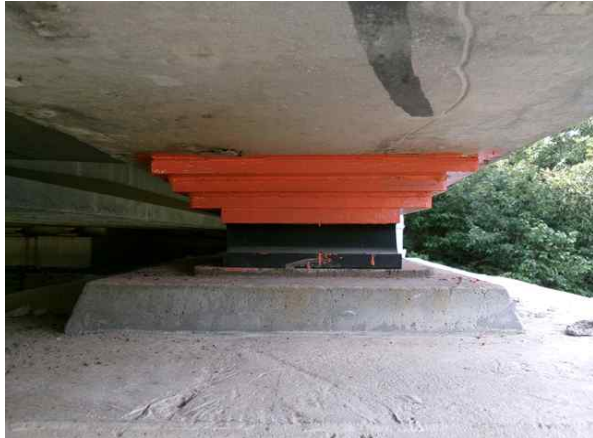
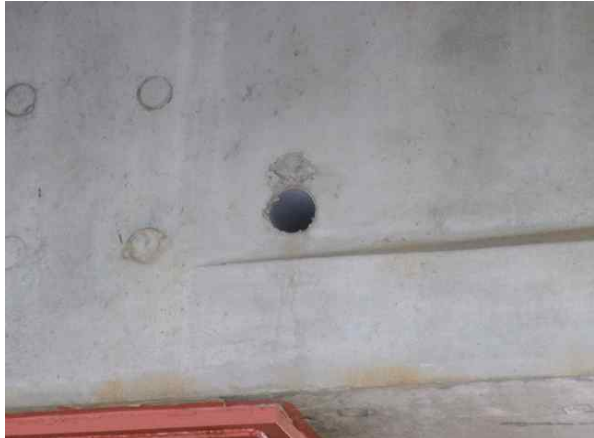
| • 시공시 충격 및 용접열 등 | | • 시공시 충격, 장기공용 등 | |

| • 단면보수 | | • 단면보수 | |

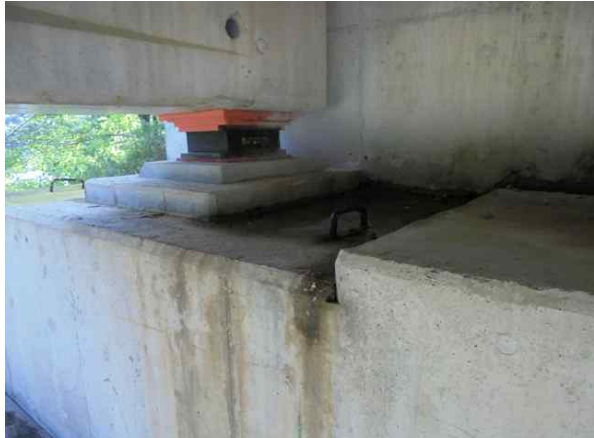
| <ul style="list-style-type: none"> <li>• A1 백태(0.1m×0.5m)</li> <li>• 균열부 수분접촉, 장기공용</li> <li>• 표면처리</li> </ul> | | <ul style="list-style-type: none"> <li>• A2 체수(1.0m×1.0m)</li> <li>• 강우, 신축이음하부 우수유입</li> <li>• 주의관찰</li> </ul> | |

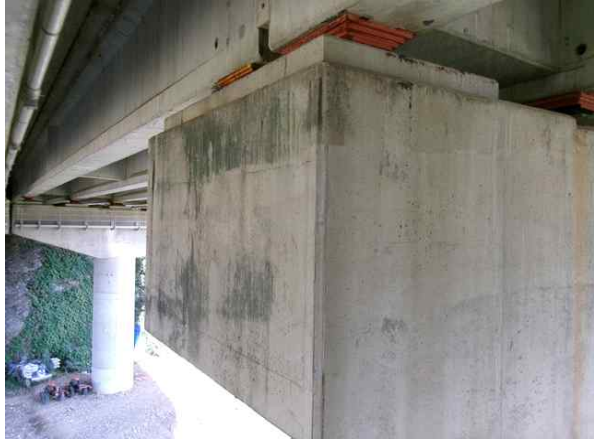
| <ul style="list-style-type: none"> <li>• P1 기둥부 박락(0.4m×0.5m×2ea)</li> <li>• 거푸집제거시 외부충격</li> <li>• 단면보수</li> </ul> | | <ul style="list-style-type: none"> <li>• P2 표면오염 (2.0m×1.5m)</li> <li>• 외부 우수유입</li> <li>• 표면처리</li> </ul> | |

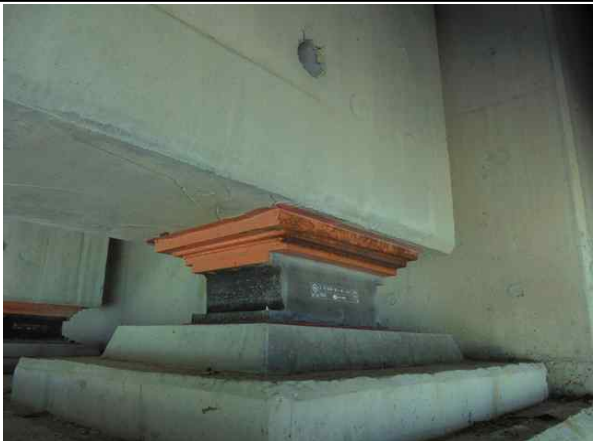
| 손상현황 | | 손상현황 | • A2-Sh1~5 플레이트 부식 5EA |
| 원 인 | | 원 인 | • 장기공용, 습기흡착 |

| 조치방안 | | 조치방안 | • 재도장 |

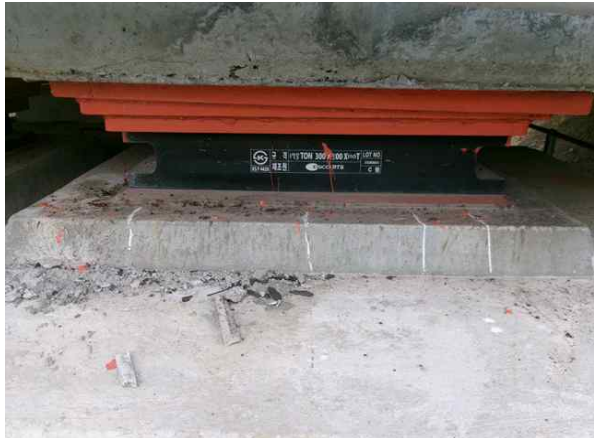
| <ul style="list-style-type: none"> <li>• P1-Sh1 콘크리트 재료분리(0.3m×0.1m)</li> </ul> | | <ul style="list-style-type: none"> <li>• P1-Sh1 몰탈 균열(0.2mm/0.2m*4ea)</li> </ul> | |

| <ul style="list-style-type: none"> <li>• 단면보수</li> </ul> | | <ul style="list-style-type: none"> <li>• 표면처리</li> </ul> | |

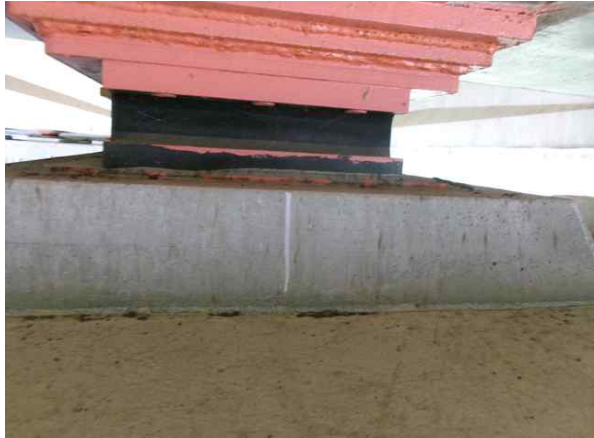
| <ul style="list-style-type: none"> <li>• P2-Sh8 몰탈 균열(0.2mm/0.2m)</li> </ul> | | <ul style="list-style-type: none"> <li>• P2-Sh9 몰탈 균열(0.1mm/0.2m)</li> </ul> | |

| <ul style="list-style-type: none"> <li>• 표면처리</li> </ul> | | <ul style="list-style-type: none"> <li>• 표면처리</li> </ul> | |

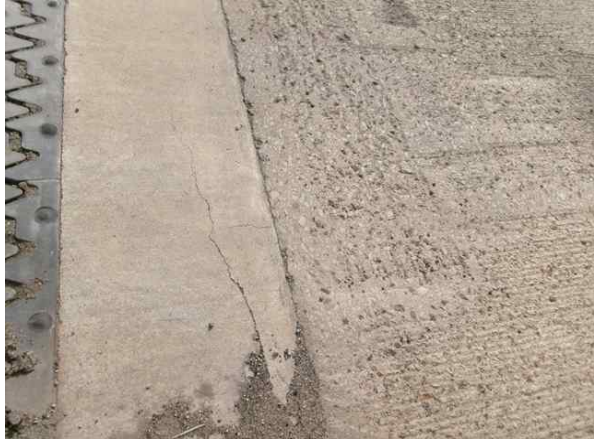
| <ul style="list-style-type: none"> <li>• A1 (1.5m)</li> </ul> | | <ul style="list-style-type: none"> <li>• A1 후타재 들뜸(0.5m×0.2m)</li> </ul> | |

| <ul style="list-style-type: none"> <li>• 청소</li> </ul> | | <ul style="list-style-type: none"> <li>• 단면보수</li> </ul> | |

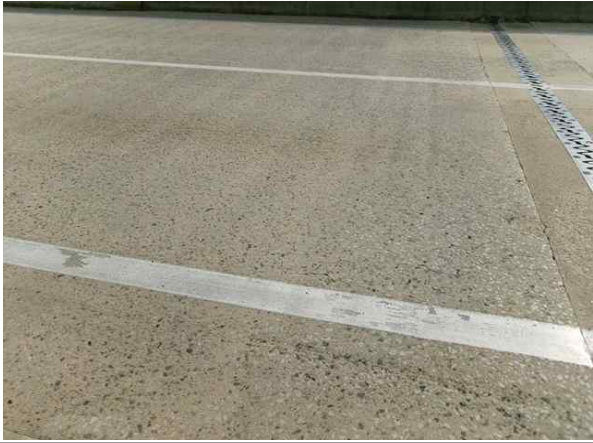
| • S1 망상균열(6.0m×5.0m) | | • S1 망상균열(6.0m×6.0m) | |
| • 장기공용, 건조수축, 중차량 반복통행 | | • 장기공용, 건조수축, 중차량 반복통행 | |

| • 표면처리 | | • 표면처리 | |

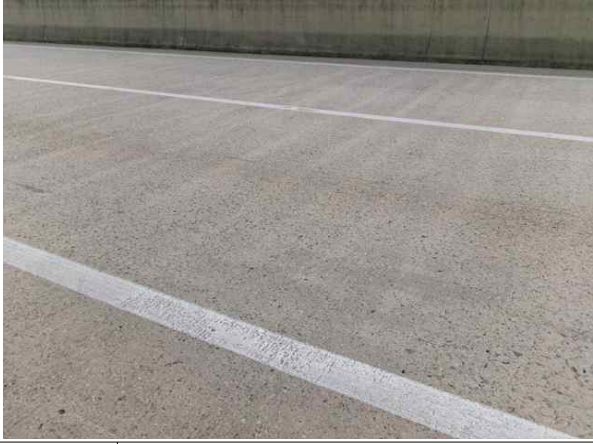
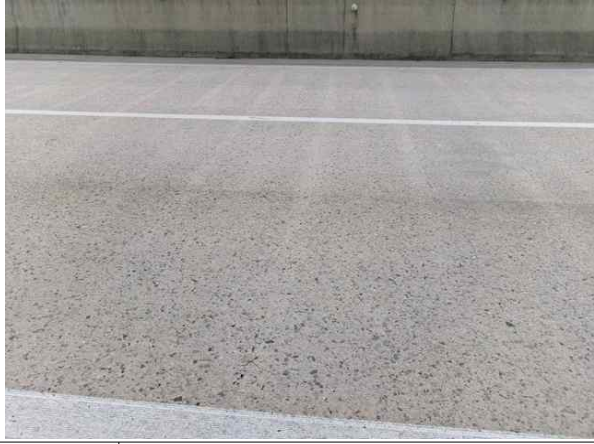
| • S2 망상균열(30.0m×6.0m) | | • S3 망상균열(30.0m×6.0m) | |

| • 표면처리 | | • 표면처리 | |

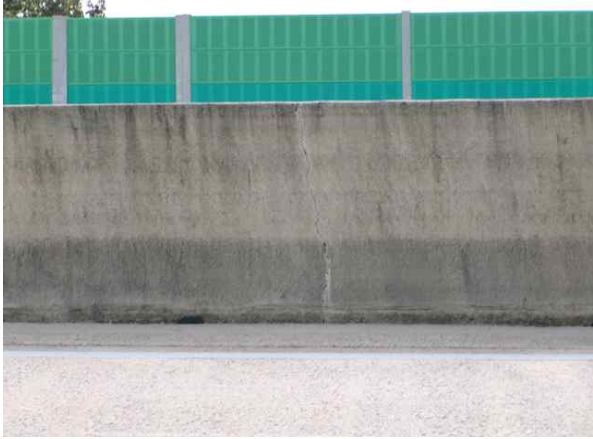
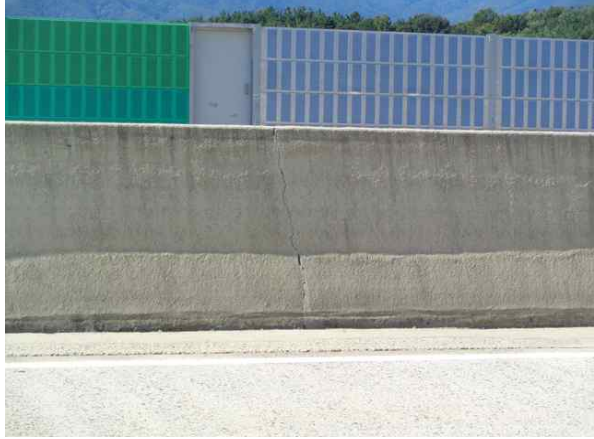
| • S1 중분대 균열(0.5mm/1.5m) - 금회 | | • S1 중분대 균열(0.5mm/1.5m) - 전회 | |

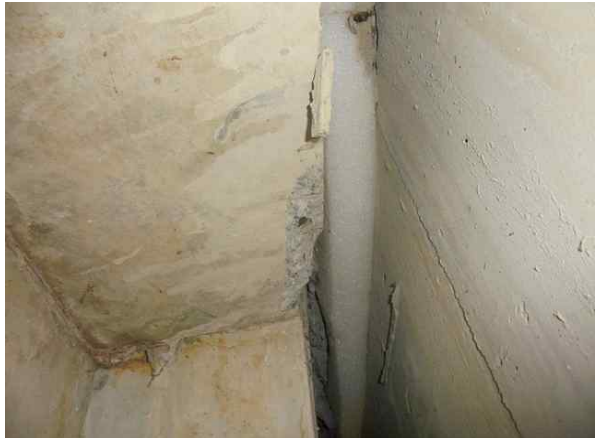
| <ul style="list-style-type: none"> <li>• S1 파손(0.2m×0.5m)</li> <li>• 탈거시 충격 등</li> <li>• 단면보수</li> </ul> | | <ul style="list-style-type: none"> <li>• S1 파손(0.2m×0.5m)</li> <li>• 탈거시 충격 등</li> <li>• 단면보수</li> </ul> | |

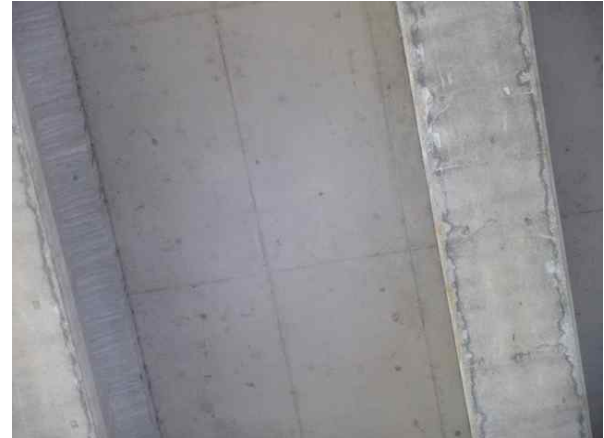
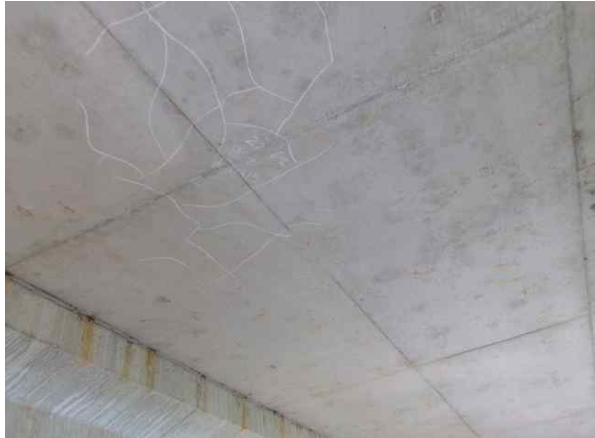
| <ul style="list-style-type: none"> <li>• S3 망상균열(2.5m×4.0m)</li> <li>• 건조수축, 온도변화, 거푸집 조기탈거 등</li> <li>• 표면처리</li> </ul> | | <ul style="list-style-type: none"> <li>• S3 망상균열(10.0m×1.5m)</li> <li>• 건조수축, 온도변화, 거푸집 조기탈거 등</li> <li>• 표면처리</li> </ul> | |
