## 1. 상촌교

## 1.1 상주방향 손상현황 사진

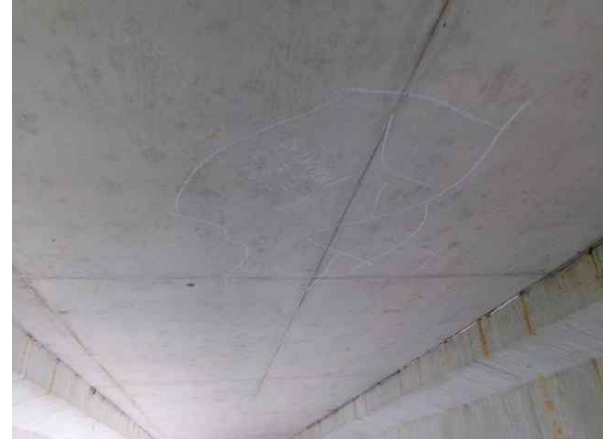
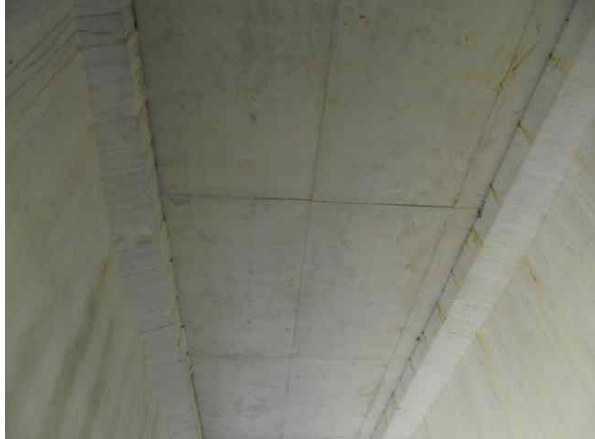
| <ul style="list-style-type: none"> <li>• S4 망상균열(10.0m×1.5m)</li> <li>• 건조수축, 온도변화, 거푸집 조기탈거 등</li> <li>• 표면처리</li> </ul> | | <ul style="list-style-type: none"> <li>• S4 망상균열(15.0m×1.5m)</li> <li>• 건조수축, 온도변화, 거푸집 조기탈거 등</li> <li>• 표면처리</li> </ul> | |

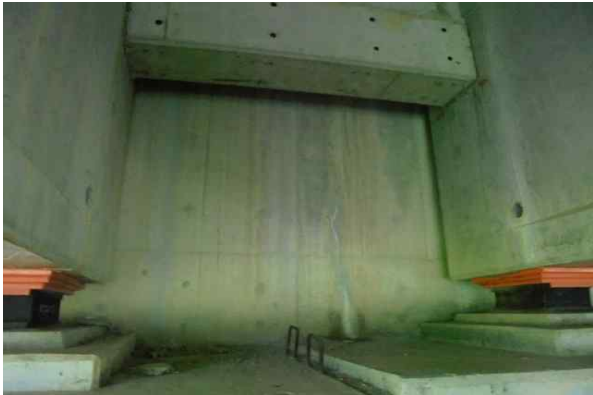
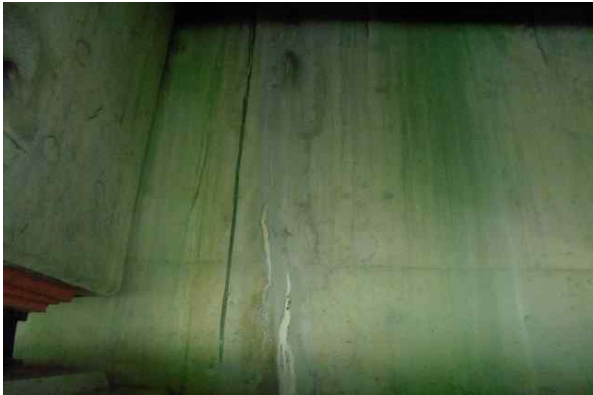
| • 균열부 수분접촉, 장기공용 | | • 균열부 수분접촉, 장기공용 | |

| • 표면처리 | | • 표면처리 | |

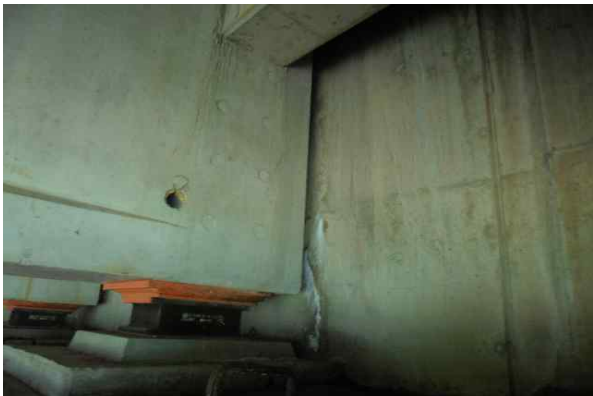
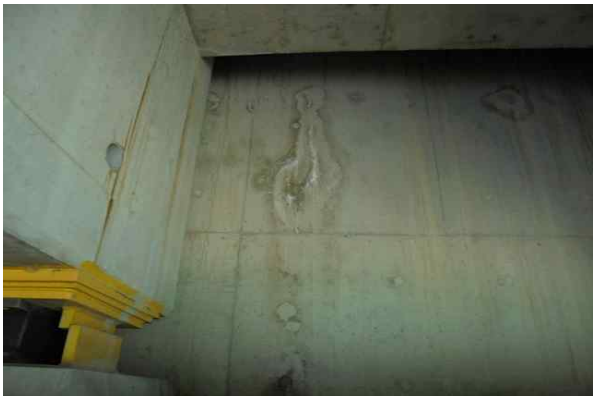
| • 균열부 수분접촉, 장기공용 | | • 균열부 수분접촉, 장기공용 | |

| • 표면처리 | | • 표면처리 | |

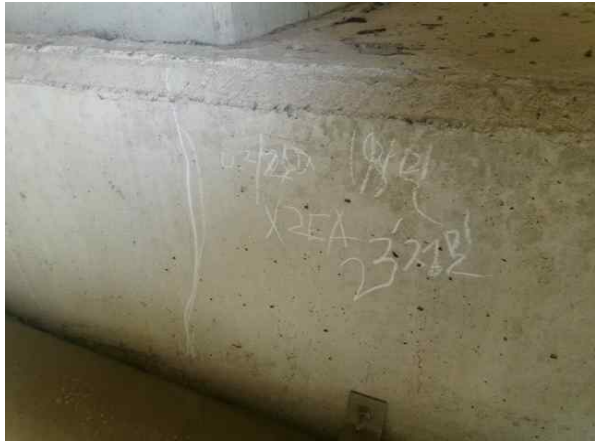
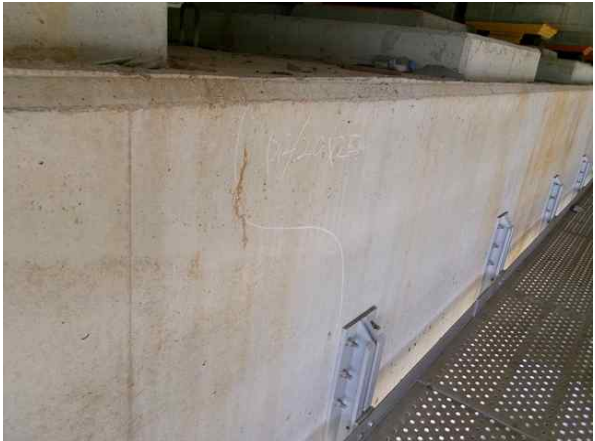
| | <ul style="list-style-type: none"> <li>• P1 코핑부 균열(0.2mm/2.0m)</li> </ul> | 손상현황 | <ul style="list-style-type: none"> <li>• P1 코핑부 균열(0.2mm/2.0m)</li> </ul> |
| 원 인 | • 건조수축, 온도변화 | 원 인 | • 건조수축, 온도변화 |

| 조치방안 | • 표면처리 | 조치방안 | • 표면처리 |

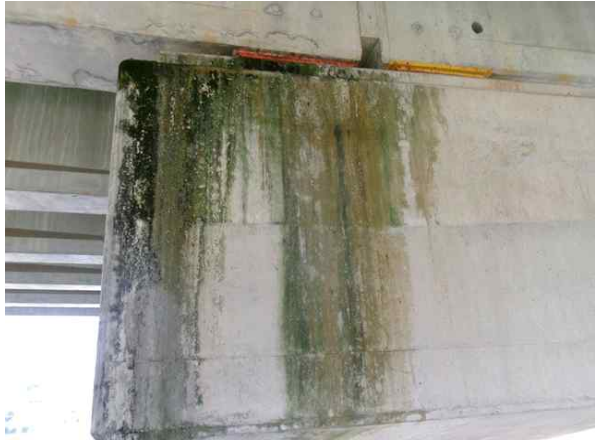
| 손상현황 | <ul style="list-style-type: none"> <li>• P2 표면오염 (1.5m×1.5m)</li> </ul> | 손상현황 | <ul style="list-style-type: none"> <li>• P3 코핑부 균열(0.2mm/0.5m)</li> </ul> |
| 원 인 | • 외부 우수유입 | 원 인 | • 건조수축, 온도변화 |

| 조치방안 | • 표면처리 | 조치방안 | • 표면처리 |

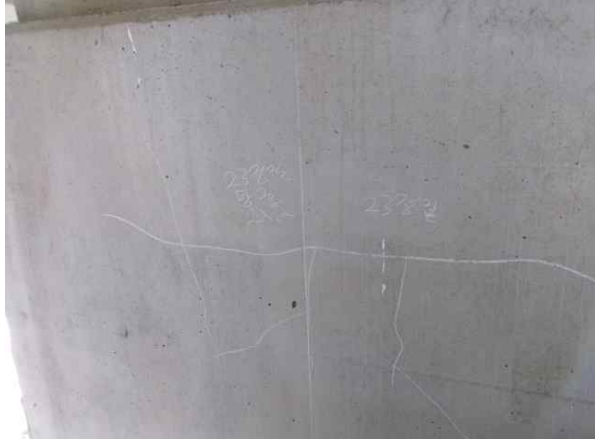
| 손상현황 | <ul style="list-style-type: none"> <li>• P3 망상균열(2.0m×2.0m)</li> </ul> | 손상현황 | • 이용한 근접점검 |
| 원 인 | • 건조수축, 온도변화 | 원 인 | — |

| 조치방안 | • 표면처리 | 조치방안 | — |

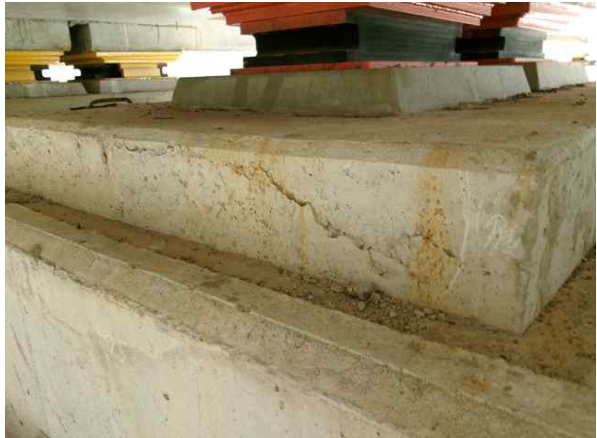
| <ul style="list-style-type: none"> <li>• P1-Sh4 콘크리트 재료분리(1.0m×0.5m)</li> </ul> | | <ul style="list-style-type: none"> <li>• P2-Sh10 몰탈 균열(0.1mm/0.2m)</li> </ul> | |

| <ul style="list-style-type: none"> <li>• 단면보수</li> </ul> | | <ul style="list-style-type: none"> <li>• 표면처리</li> </ul> | |

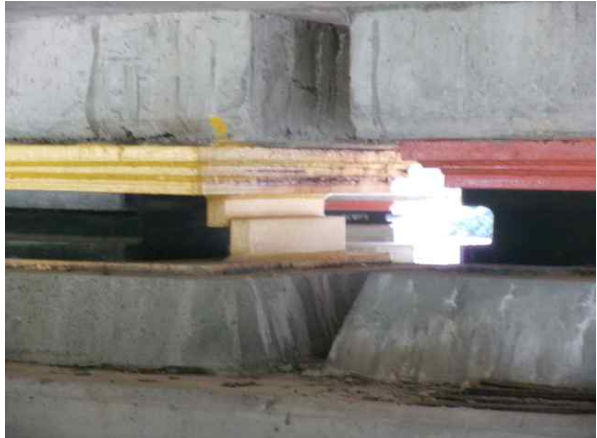
| <ul style="list-style-type: none"> <li>• P2-Sh1 플레이트 부식 1EA</li> </ul> | | <ul style="list-style-type: none"> <li>• A2-Sh1~3 플레이트 부식 3EA</li> </ul> | |

| <ul style="list-style-type: none"> <li>• 재도장</li> </ul> | | <ul style="list-style-type: none"> <li>• 재도장</li> </ul> | |

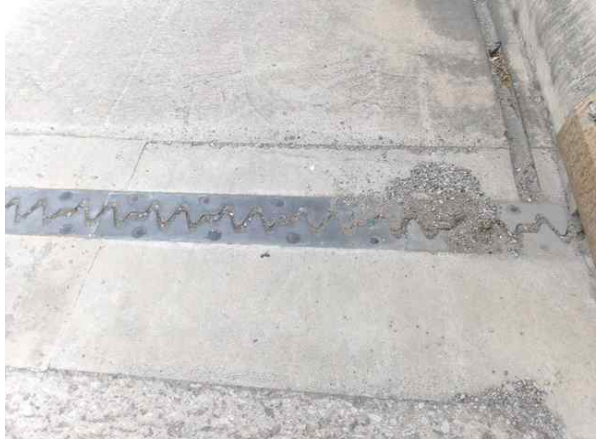
| <ul style="list-style-type: none"> <li>• A1 (3.0m)</li> </ul> | | <ul style="list-style-type: none"> <li>• A1 후타재 균열(0.2mm/0.5m)</li> </ul> | |

| <ul style="list-style-type: none"> <li>• 청소</li> </ul> | | <ul style="list-style-type: none"> <li>• 표면처리</li> </ul> | |

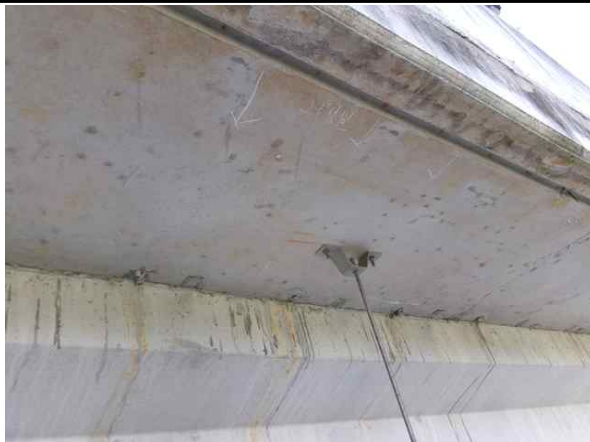
| 손상현황 | • S3 캔틸레버부 균열(0.1mm/1.0m) |
| 원 인 | • 건조수축, 온도변화, 거푸집 조기탈거 등 |

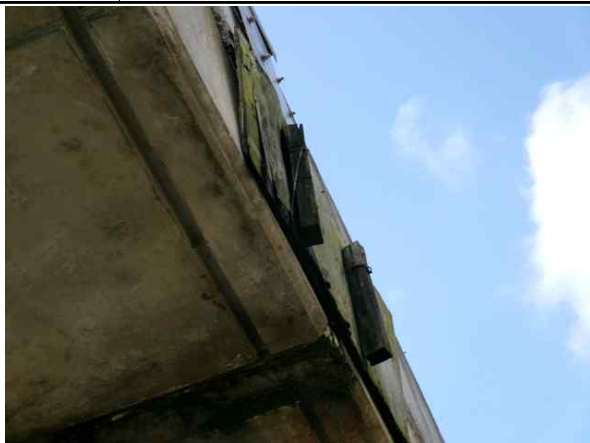
| 손상현황 | • S3 거푸집 미제거 1EA |
| 원 인 | • 공사후 정리미흡 |

| 조치방안 | • 정비 |

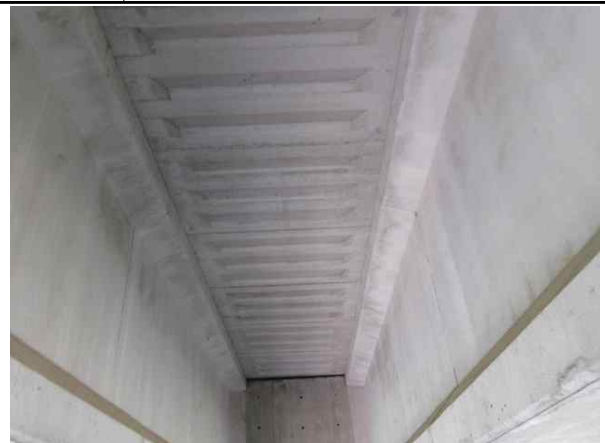
| 손상현황 | • 상태양호 |

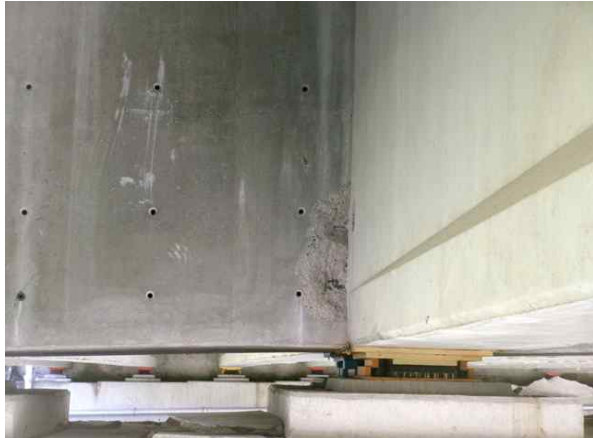
| <ul style="list-style-type: none"> <li>• S4-G2~3 철근노출 (0.4m×0.8m)</li> <li>• 시공미흡, 마감시 외부충격</li> <li>• 단면보수(방청)</li> </ul> | | <ul style="list-style-type: none"> <li>• S4-G3~4 철근노출 (0.4m×0.8m)</li> <li>• 시공미흡, 마감시 외부충격</li> <li>• 단면보수(방청)</li> </ul> | |

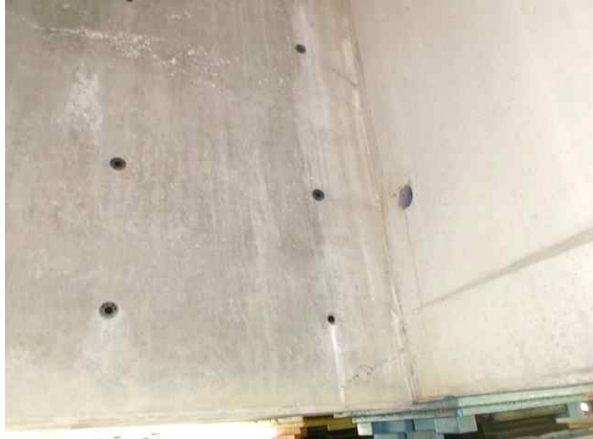
| <ul style="list-style-type: none"> <li>• S5-G3~4 박리 (0.5m×1.0m)</li> <li>• 시공미흡, 마감시 외부충격</li> <li>• 단면보수</li> </ul> | | <ul style="list-style-type: none"> <li>• S5-G4~5 박리 (0.5m×1.0m)</li> <li>• 시공미흡, 마감시 외부충격</li> <li>• 단면보수</li> </ul> | |

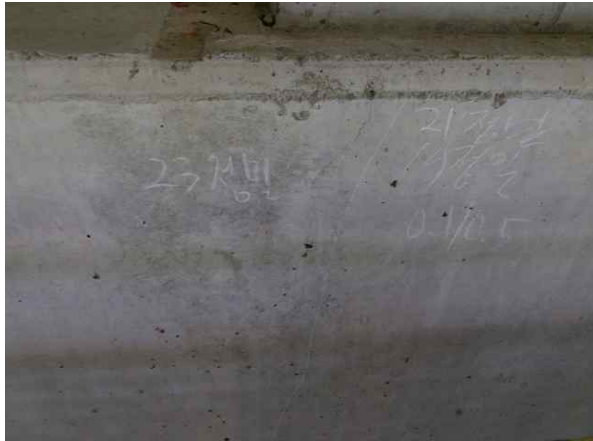
| | <ul style="list-style-type: none"> <li>• P2 코핑부 균열(0.1mm/0.5m)</li> </ul> | 손상현황 | <ul style="list-style-type: none"> <li>• P3 코핑부 누수흔적(0.5m×3.0m)</li> </ul> |
| 원 인 | <ul style="list-style-type: none"> <li>• 건조수축, 온도변화, 거푸집 조기탈거 등</li> </ul> | 원 인 | <ul style="list-style-type: none"> <li>• 장기공용, 수분접촉</li> </ul> |

| 조치방안 | <ul style="list-style-type: none"> <li>• 표면처리</li> </ul> | 조치방안 | <ul style="list-style-type: none"> <li>• 표면보수</li> </ul> |

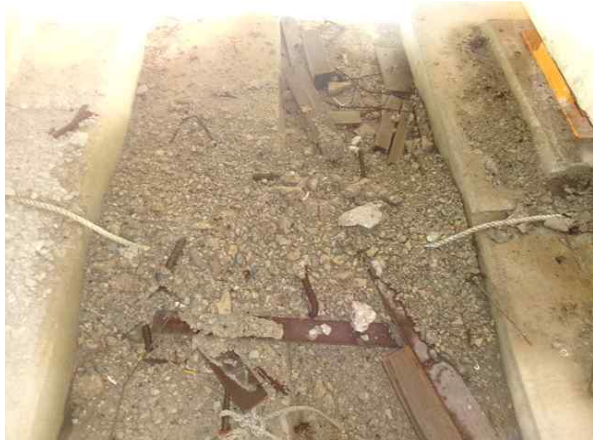
| 손상현황 | <ul style="list-style-type: none"> <li>• P3 상부 폐자재 적치</li> </ul> | 손상현황 | <ul style="list-style-type: none"> <li>• P4 코핑부 망상균열(10.0m×1.5m)</li> </ul> |
| 원 인 | <ul style="list-style-type: none"> <li>• 정비미흡</li> </ul> | 원 인 | <ul style="list-style-type: none"> <li>• 건조수축, 온도변화, 거푸집 조기탈거 등</li> </ul> |

| 조치방안 | <ul style="list-style-type: none"> <li>• 정비</li> </ul> | 조치방안 | <ul style="list-style-type: none"> <li>• 표면처리</li> </ul> |

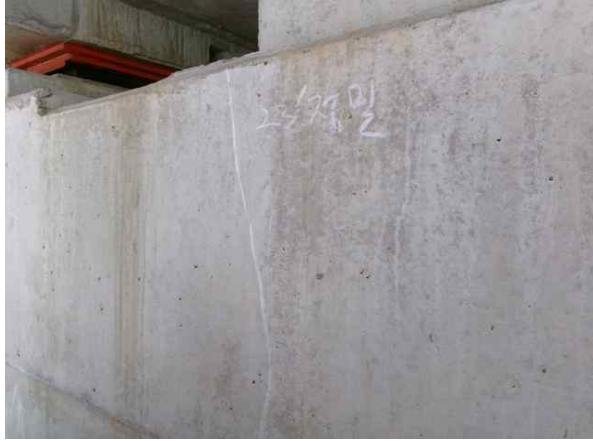
| 손상현황 | <ul style="list-style-type: none"> <li>• P1 코핑부 균열(0.2mm/1.0m)</li> </ul> | 손상현황 | <ul style="list-style-type: none"> <li>• P3 코핑부 누수흔적(0.5m×2.0m)</li> </ul> |
| 원 인 | <ul style="list-style-type: none"> <li>• 건조수축, 온도변화, 거푸집 조기탈거 등</li> </ul> | 원 인 | <ul style="list-style-type: none"> <li>• 장기공용, 수분접촉</li> </ul> |

| 조치방안 | <ul style="list-style-type: none"> <li>• 표면처리</li> </ul> | 조치방안 | <ul style="list-style-type: none"> <li>• 표면보수</li> </ul> |

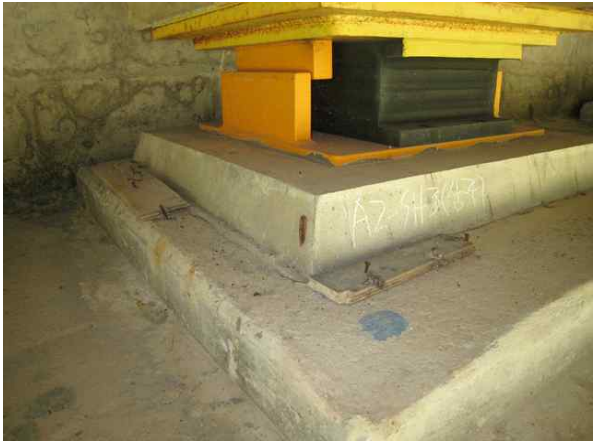
| <ul style="list-style-type: none"> <li>• A2-Sh2 몰탈 파손(0.1m×0.1m)</li> </ul> | | <ul style="list-style-type: none"> <li>• A2-Sh3 거푸집미제거</li> </ul> | |
| <ul style="list-style-type: none"> <li>• 시공초기 다짐부족</li> <li>• 단면보수</li> </ul> | | <ul style="list-style-type: none"> <li>• 마감미흡</li> <li>• 정비</li> </ul> | |

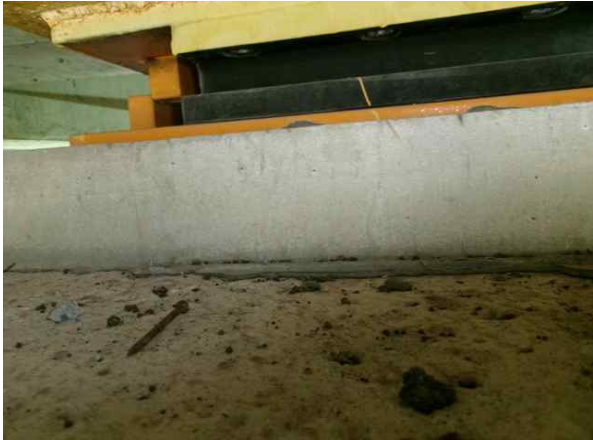
| <ul style="list-style-type: none"> <li>• P1-Sh8 몰탈 균열(0.1mm/0.2m)</li> <li>• 건조수축, 온도변화</li> <li>• 표면처리</li> </ul> | | <ul style="list-style-type: none"> <li>• P1-Sh8 스토퍼 간섭</li> <li>• 장기공용</li> <li>• 주의관찰</li> </ul> | |

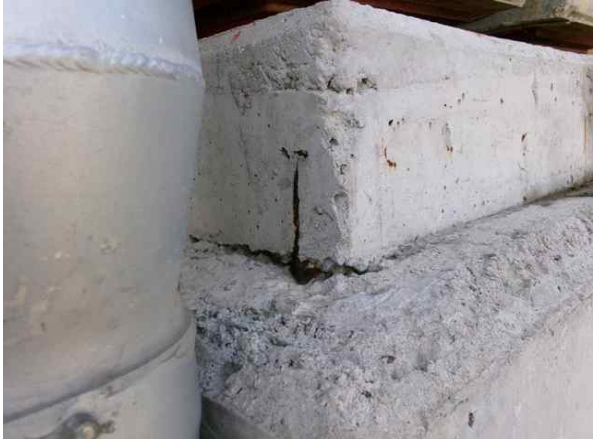
| <ul style="list-style-type: none"> <li>• P3-Sh6 콘크리트 철근노출(0.1m×0.1m)</li> <li>• 시공초기 다짐부족, 피복부족</li> <li>• 단면보수(방청)</li> </ul> | | <ul style="list-style-type: none"> <li>• P3-Sh8 플레이트 부식</li> <li>• 장기공용, 습기흡착</li> <li>• 재도장</li> </ul> | |

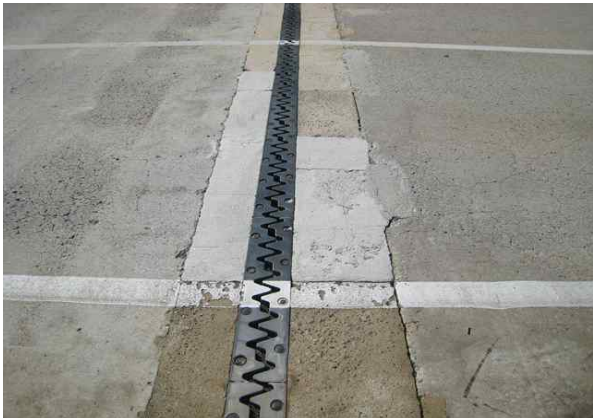
| <ul style="list-style-type: none"> <li>• A1 후타재 망상균열 (0.2m×1.0m)</li> </ul> | | <ul style="list-style-type: none"> <li>• A1 후타재 파손 (0.1m×0.1m)</li> </ul> | |

| <ul style="list-style-type: none"> <li>• 표면처리</li> </ul> | | <ul style="list-style-type: none"> <li>• 단면보수</li> </ul> | |

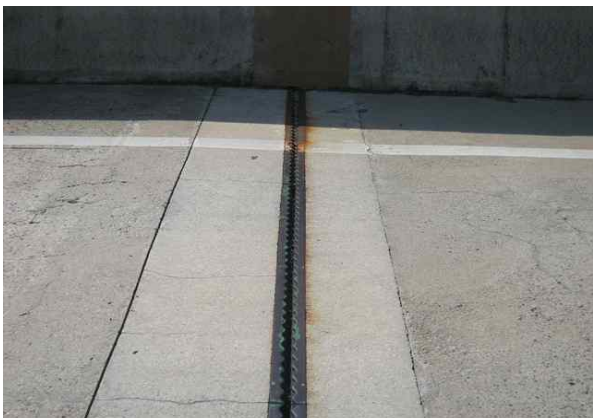
| <ul style="list-style-type: none"> <li>• A2 본체 부식</li> </ul> | | <ul style="list-style-type: none"> <li>• P3 후타재 균열 (0.1mm/0.2m)</li> </ul> | |

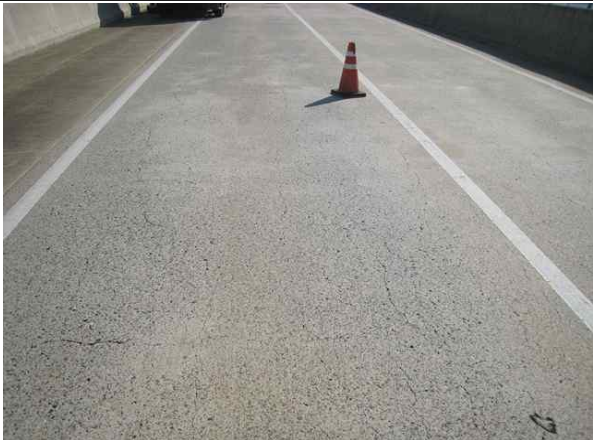
| <ul style="list-style-type: none"> <li>손상현황 • S4 망상균열 (7.0m×35.0m)</li> </ul> | | <ul style="list-style-type: none"> <li>손상현황 • S5 망상균열 (7.0m×35.0m)</li> </ul> | |
| <ul style="list-style-type: none"> <li>원 인 • 장기공용, 건조수축, 중차량 반복통행</li> </ul> | | <ul style="list-style-type: none"> <li>원 인 • 장기공용, 건조수축, 중차량 반복통행</li> </ul> | |

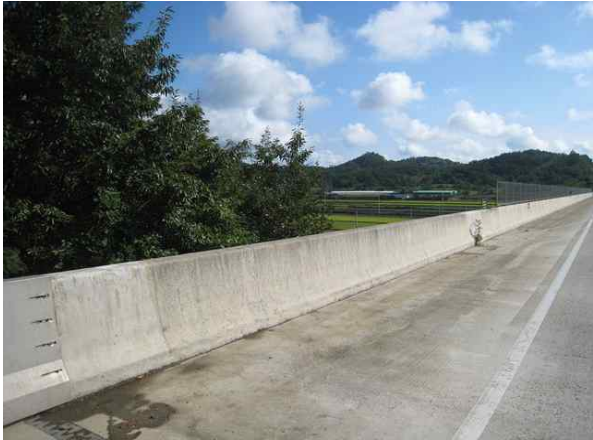
| • S1 방호벽 균열(0.2mm/1.0m)<br>• 건조수축, 장기공용<br>• 표면처리 | | • S2 방호벽 균열(0.2mm/1.0m)<br>• 건조수축, 장기공용<br>• 표면처리 | |

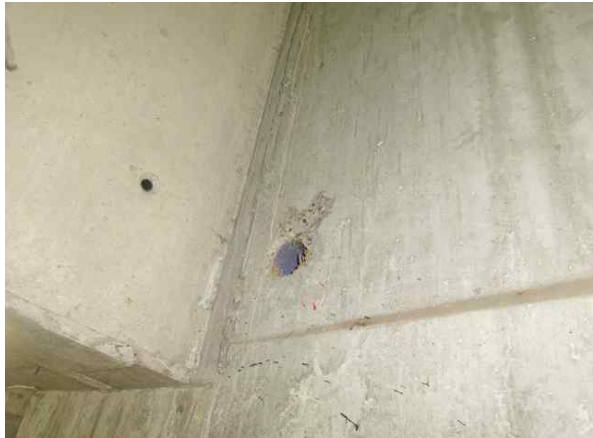
| <ul style="list-style-type: none"> <li>• S1-G2 인양홀 박락(0.2m×0.2m)</li> <li>• 거더 거치시 외부충격</li> <li>• 단면보수</li> </ul> | | <ul style="list-style-type: none"> <li>• S1-G3 박락(0.1m×0.1m)</li> <li>• 외부충격</li> <li>• 단면보수</li> </ul> | |

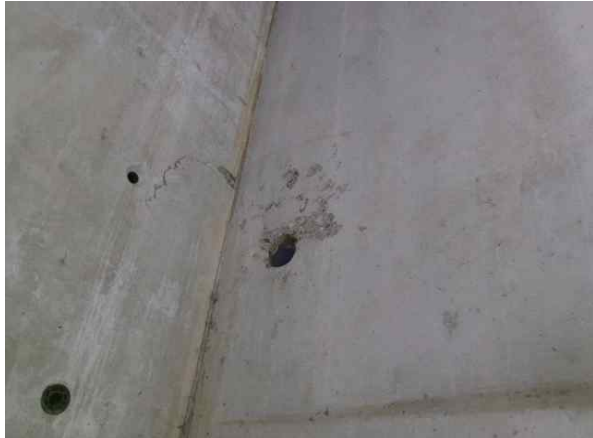
| <ul style="list-style-type: none"> <li>• S2-G2 인양홀 박락(0.2m×0.2m)</li> <li>• 거더 거치시 외부충격</li> <li>• 단면보수</li> </ul> | | <ul style="list-style-type: none"> <li>• S3-G5 인양홀 박락(0.2m×0.2m)</li> <li>• 거더 거치시 외부충격</li> <li>• 단면보수</li> </ul> | |

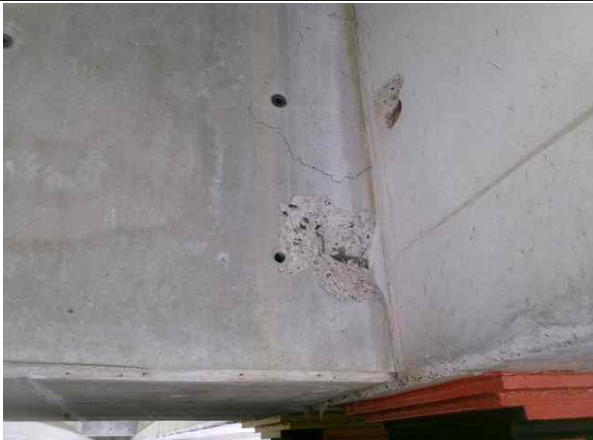
| <ul style="list-style-type: none"> <li>• S2-G3~4 들뜸(0.5m×0.6m)</li> <li>• 시공미흡, 마감시 외부충격</li> <li>• 단면보수</li> </ul> | | <ul style="list-style-type: none"> <li>• S4-G2~3 박리(0.3m×0.5m)</li> <li>• 시공미흡, 마감시 외부충격</li> <li>• 단면보수</li> </ul> | |

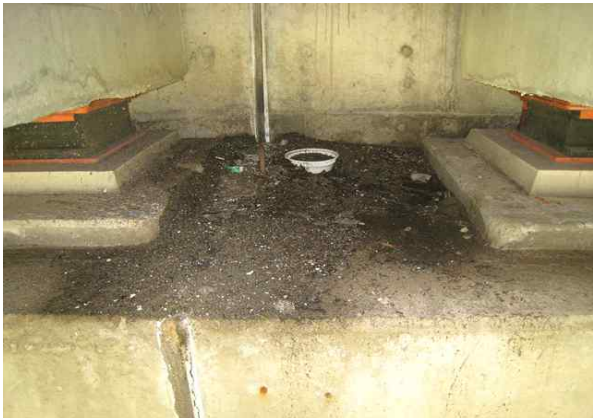
| • A2 (2.0m×2.0m)<br>• 우수유입, 장기공용 등 | | • A2 페콘크리트퇴적 (1.0m×1.0m)<br>• 시공미흡, 마감미흡 등 | |

| • 정비 | | • 정비 | |

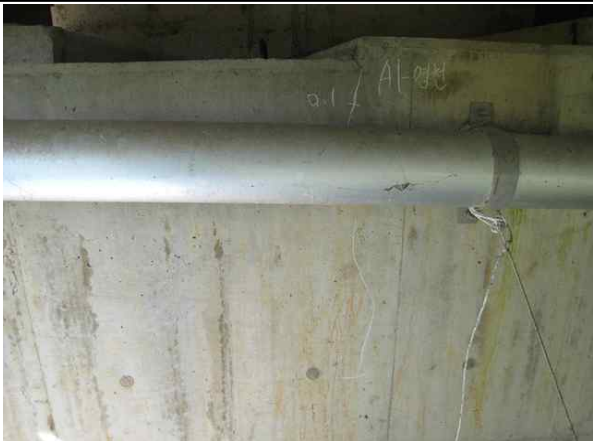
| • A1 균열 (0.1mm/1.0m)<br>• 건조수축, 온도변화, 거푸집 조기탈거 등 | | • A1 파손 (0.1m×0.1m)<br>• 시공미흡, 마감시 외부충격 | |

| • 표면처리 | | • 단면보수 | |

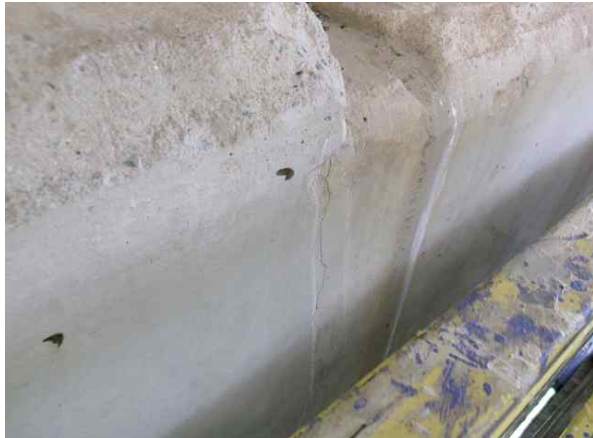
| | <ul style="list-style-type: none"> <li>• P3 코핑부 균열(0.2mm/0.5m)</li> </ul> | 손상현황 | <ul style="list-style-type: none"> <li>• P3 코핑부 폐자재 적치</li> </ul> |
| 원 인 | <ul style="list-style-type: none"> <li>• 건조수축, 온도변화, 거푸집 조기탈거 등</li> </ul> | 원 인 | <ul style="list-style-type: none"> <li>• 정비미흡</li> </ul> |

| 조치방안 | <ul style="list-style-type: none"> <li>• 표면처리</li> </ul> | 조치방안 | <ul style="list-style-type: none"> <li>• 정비</li> </ul> |

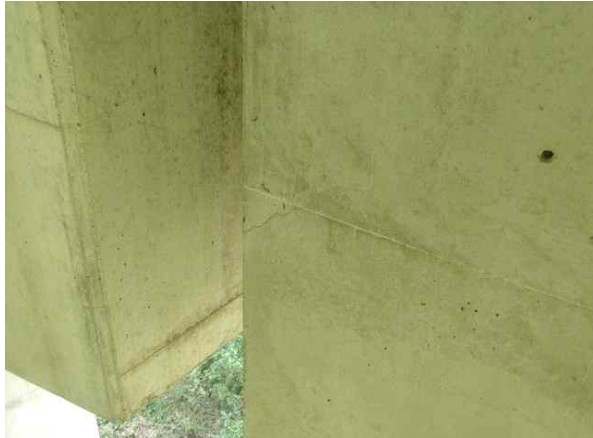
| 손상현황 | <ul style="list-style-type: none"> <li>• P1 코핑부 균열(0.3mm/0.3m)</li> </ul> | 손상현황 | <ul style="list-style-type: none"> <li>• P1 코핑부 박락(0.3m×0.2m)</li> </ul> |
| 원 인 | <ul style="list-style-type: none"> <li>• 건조수축, 온도변화, 거푸집 조기탈거 등</li> </ul> | 원 인 | <ul style="list-style-type: none"> <li>• 거푸집탈거시 충격, 외부충격</li> </ul> |

| 조치방안 | <ul style="list-style-type: none"> <li>• 주입보수</li> </ul> | 조치방안 | <ul style="list-style-type: none"> <li>• 단면보수</li> </ul> |

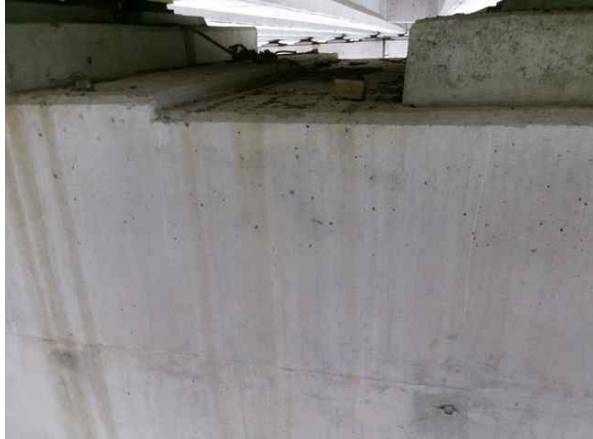
| 손상현황 | <ul style="list-style-type: none"> <li>• P2 코핑부 균열(0.2mm/0.5m)</li> </ul> | 손상현황 | <ul style="list-style-type: none"> <li>• P2 코핑부 박리(0.5m×0.2m)</li> </ul> |
| 원 인 | <ul style="list-style-type: none"> <li>• 건조수축, 온도변화, 거푸집 조기탈거 등</li> </ul> | 원 인 | <ul style="list-style-type: none"> <li>• 거푸집탈거시 충격, 다짐미흡</li> </ul> |

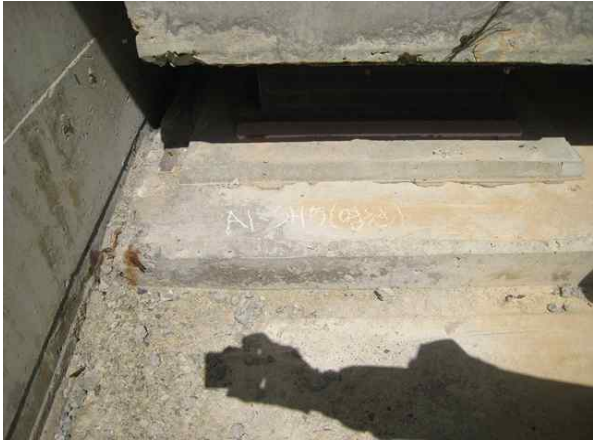
| <ul style="list-style-type: none"> <li>• A1-Sh2 콘크리트 파손(0.1m×0.1m)</li> </ul> | | <ul style="list-style-type: none"> <li>• A1-Sh3 플레이트 부식</li> </ul> | |

| <ul style="list-style-type: none"> <li>• 단면보수</li> </ul> | | <ul style="list-style-type: none"> <li>• 재도장</li> </ul> | |

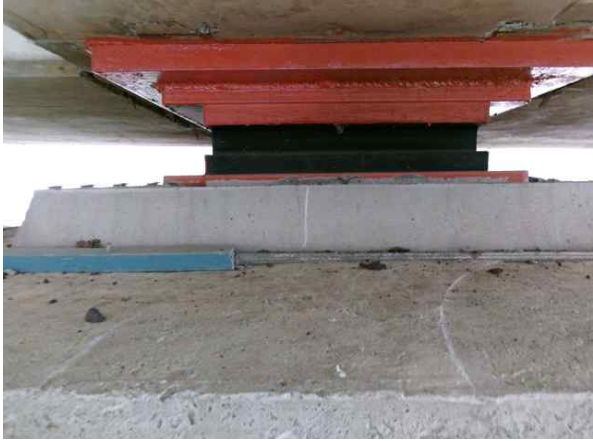
| <ul style="list-style-type: none"> <li>• P2-Sh4 몰탈 균열(0.1mm/0.2m)</li> </ul> | | <ul style="list-style-type: none"> <li>• P2-Sh5 몰탈 균열(0.1mm/0.2m)</li> </ul> | |

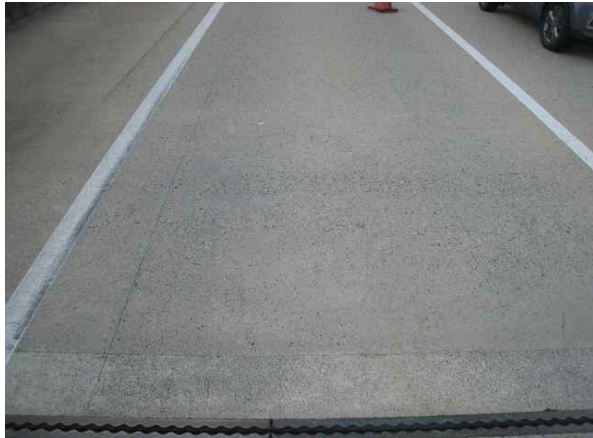
| <ul style="list-style-type: none"> <li>• S4 망상균열 (5.0m×35.0m)</li> </ul> | | <ul style="list-style-type: none"> <li>• S5 망상균열 (5.0m×35.0m)</li> </ul> | |
| <ul style="list-style-type: none"> <li>• 장기공용, 건조수축, 중차량 반복통행</li> <li>• 표면처리</li> </ul> | | <ul style="list-style-type: none"> <li>• 장기공용, 건조수축, 중차량 반복통행</li> <li>• 표면처리</li> </ul> | |

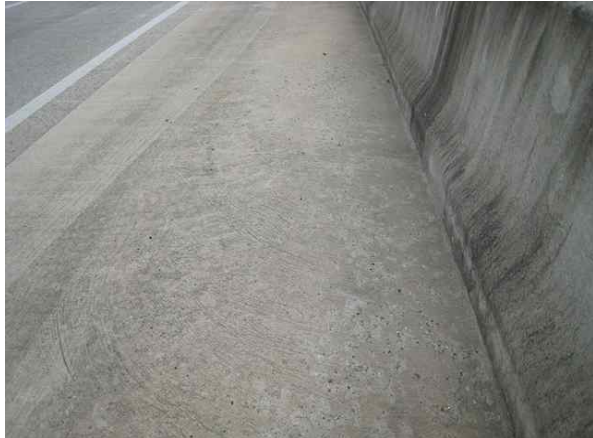
| <ul style="list-style-type: none"> <li>• S1 박리 (0.5m×35.0m)</li> <li>• 장기공용, 우수유입</li> <li>• 표면처리</li> </ul> | | <ul style="list-style-type: none"> <li>• S1 망상균열 (5.0m×35.0m)</li> <li>• 장기공용, 건조수축, 중차량 반복통행</li> <li>• 표면처리</li> </ul> | |

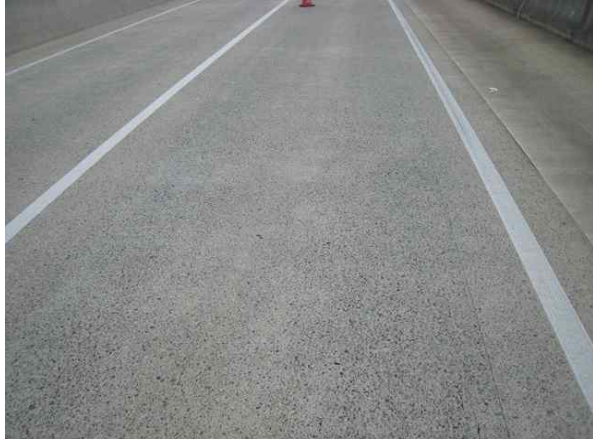
| <ul style="list-style-type: none"> <li>• S2 망상균열 (5.0m×35.0m)</li> <li>• 장기공용, 건조수축, 중차량 반복통행</li> <li>• 표면처리</li> </ul> | | <ul style="list-style-type: none"> <li>• S3 박리 (3.0m×0.5m)</li> <li>• 장기공용, 우수유입</li> <li>• 표면처리</li> </ul> | |

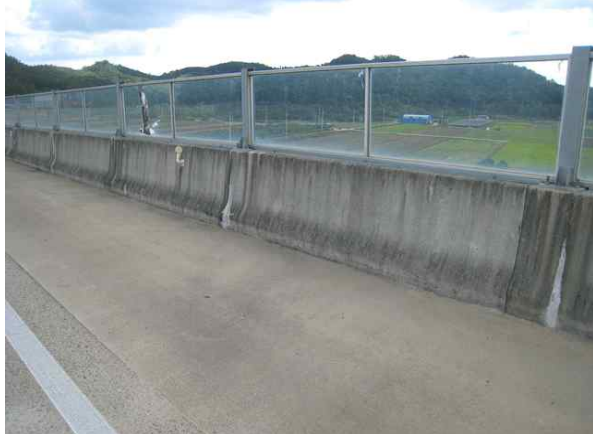
| 손상현황 | • S4 중앙분리대 균열(0.2mm/1.0m) | 손상현황 | • S5 중앙분리대 균열(0.1m×1.0m) |
| 원 인 | • 건조수축, 장기공용 | 원 인 | • 외부충격 |

| 조치방안 | • 표면처리 | 조치방안 | • 주의관찰 |

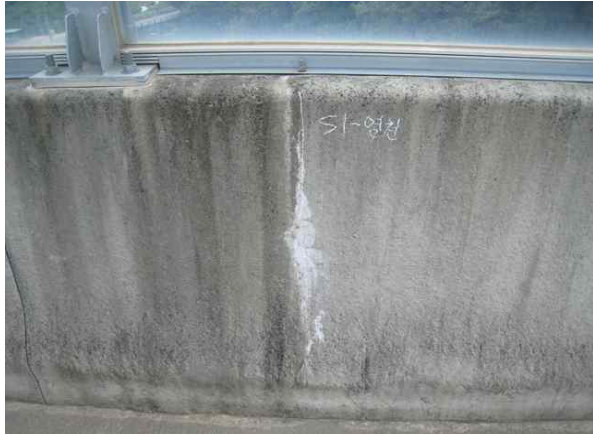
| 손상현황 | • S1 방호벽 균열(0.2mm/1.0m) | 손상현황 | • S3 중앙분리대 균열(0.2mm/1.0m) |
| 원 인 | • 건조수축, 장기공용 | 원 인 | • 건조수축, 장기공용 |

| 조치방안 | • 표면처리 | 조치방안 | • 표면처리 |

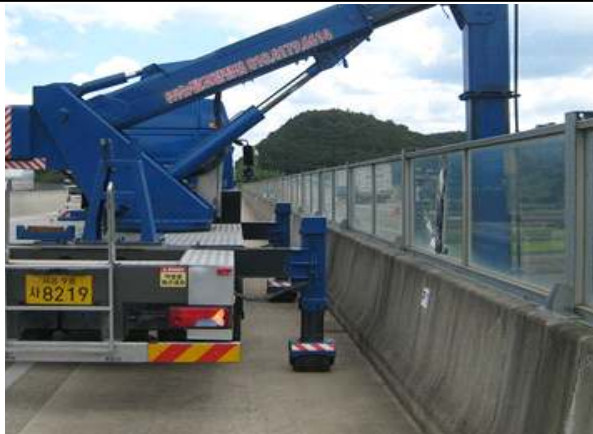
| 손상현황 | • S2 방호벽 균열(0.2mm/1.0m) | 손상현황 | • S4 방호벽 균열(0.2mm/1.0m) |
| 원 인 | • 건조수축, 장기공용 | 원 인 | • 건조수축, 장기공용 |

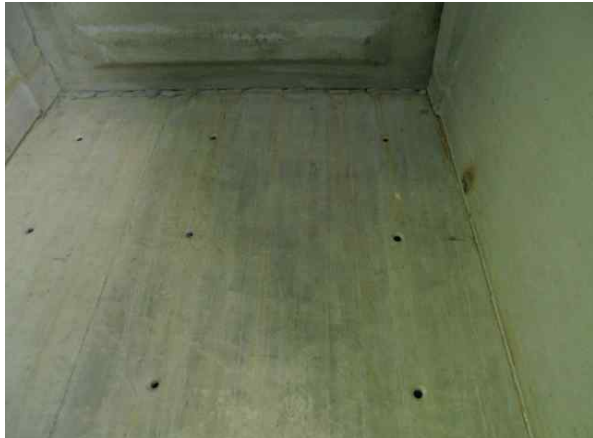
| <ul style="list-style-type: none"> <li>• S2 가로보 망상균열(2.0m×2.0m)</li> </ul> | | <ul style="list-style-type: none"> <li>• S2 가로보 망상균열(2.0m×2.0m)</li> </ul> | |

| <ul style="list-style-type: none"> <li>• 표면처리</li> </ul> | | <ul style="list-style-type: none"> <li>• 표면처리</li> </ul> | |

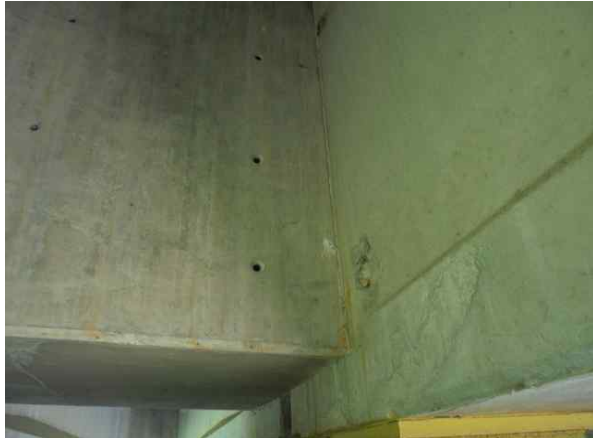
| <ul style="list-style-type: none"> <li>• S2 가로보 박리(0.2m×0.3m)</li> </ul> | | <ul style="list-style-type: none"> <li>• S2 가로보 박리(0.2m×0.3m)</li> </ul> | |

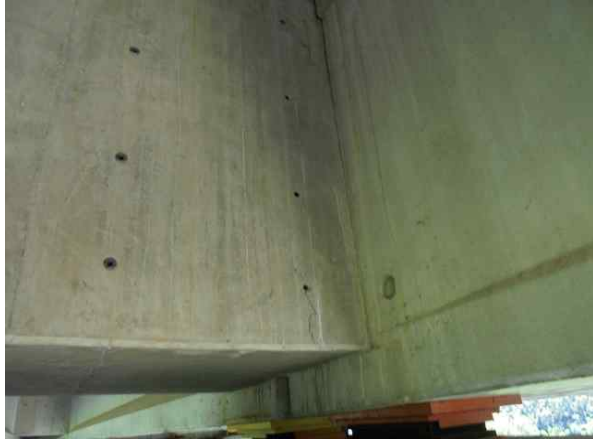
| <ul style="list-style-type: none"> <li>• S2 가로보 박리(0.2m×0.3m)</li> </ul> | | <ul style="list-style-type: none"> <li>• S2 가로보 박리(0.2m×0.5m)</li> </ul> | |

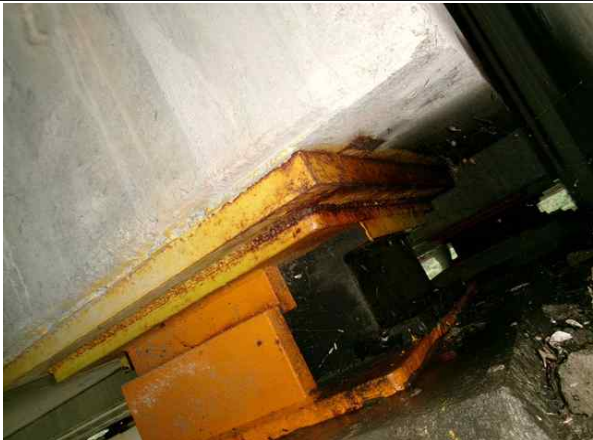
| 손상현황 | <ul style="list-style-type: none"> <li>• A1-SH3 부식</li> </ul> | 손상현황 | <ul style="list-style-type: none"> <li>• P1 받침 상태양호</li> </ul> |
| 원 인 | <ul style="list-style-type: none"> <li>• 공용기간 증가, 습기흡착</li> </ul> | 원 인 | — |

| 조치방안 | <ul style="list-style-type: none"> <li>• 재도장</li> </ul> | 조치방안 | — |

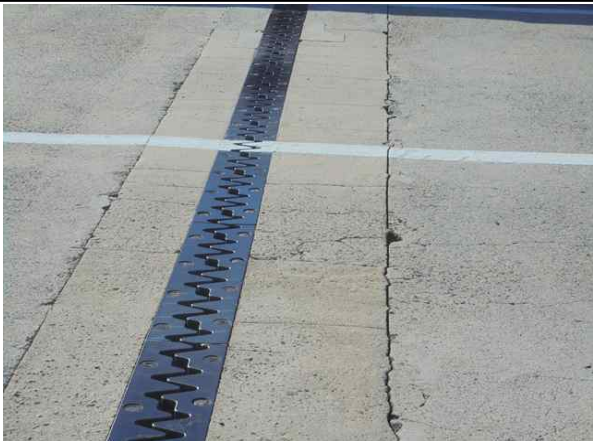
| 손상현황 | <ul style="list-style-type: none"> <li>• A1 후타재 들뜸(0.5m×0.5m)</li> </ul> | 손상현황 | <ul style="list-style-type: none"> <li>• A1 이물질퇴적</li> </ul> |
| 원 인 | <ul style="list-style-type: none"> <li>• 장기공용, 차량운하중, 열화</li> </ul> | 원 인 | <ul style="list-style-type: none"> <li>• 장기공용, 비산먼지퇴적</li> </ul> |

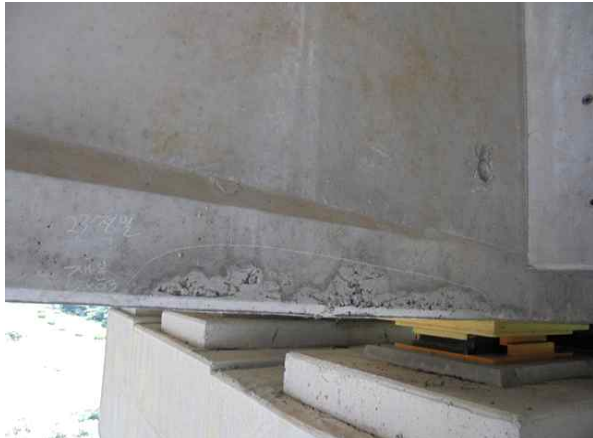
| <ul style="list-style-type: none"> <li>• S2-G3 재료분리 (1.5m×0.2m)</li> </ul> | | <ul style="list-style-type: none"> <li>• S2-G1 인양홀 박리 (0.2m×0.2m)</li> </ul> | |
| <ul style="list-style-type: none"> <li>원 인 • 다짐불량</li> </ul> | | <ul style="list-style-type: none"> <li>원 인 • 거치시 충격</li> </ul> | |

| <ul style="list-style-type: none"> <li>조치방안 • 단면보수</li> </ul> | | <ul style="list-style-type: none"> <li>조치방안 • 단면보수</li> </ul> | |

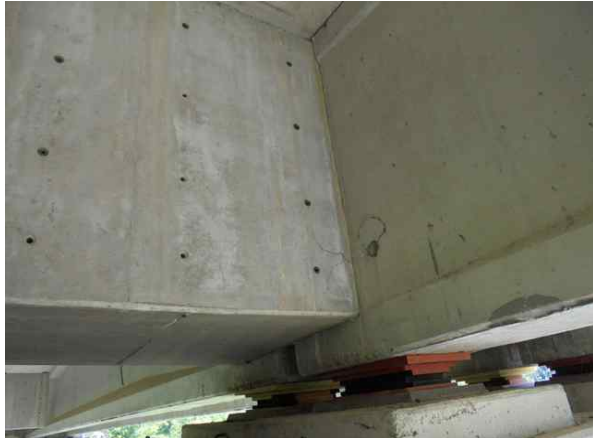
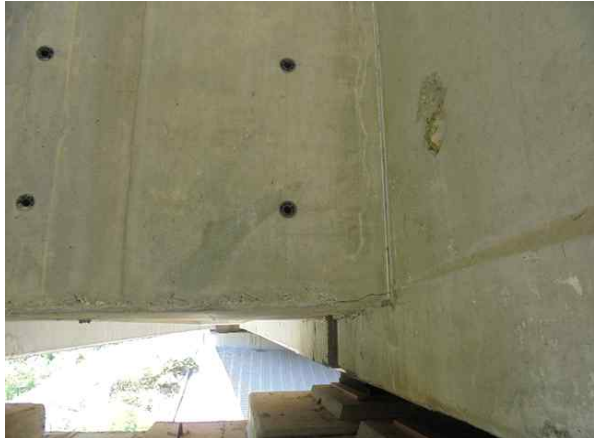
| <ul style="list-style-type: none"> <li>손상현황 • S2 가로보 박리 (0.2m×0.2m)</li> </ul> | | <ul style="list-style-type: none"> <li>손상현황 • S2 가로보 박리 (0.2m×0.2m)</li> </ul> | |
| <ul style="list-style-type: none"> <li>원 인 • 외부충격, 온도변화, 열화</li> </ul> | | <ul style="list-style-type: none"> <li>원 인 • 외부충격, 온도변화, 열화</li> </ul> | |

| <ul style="list-style-type: none"> <li>조치방안 • 단면보수</li> </ul> | | <ul style="list-style-type: none"> <li>조치방안 • 단면보수</li> </ul> | |

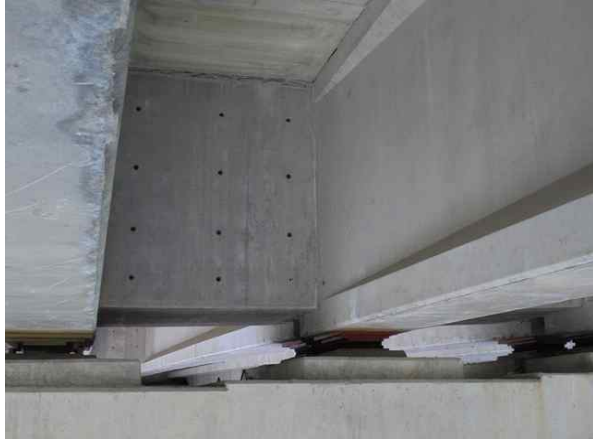
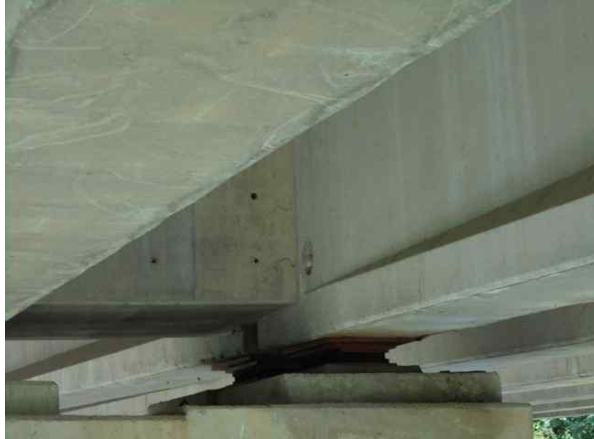
| <ul style="list-style-type: none"> <li>손상현황 • S2 가로보 박리 (0.2m×0.2m)</li> </ul> | | <ul style="list-style-type: none"> <li>손상현황 • S2 가로보 박리 (0.2m×0.2m)</li> </ul> | |
| <ul style="list-style-type: none"> <li>원 인 • 외부충격, 온도변화, 열화</li> </ul> | | <ul style="list-style-type: none"> <li>원 인 • 외부충격, 온도변화, 열화</li> </ul> | |

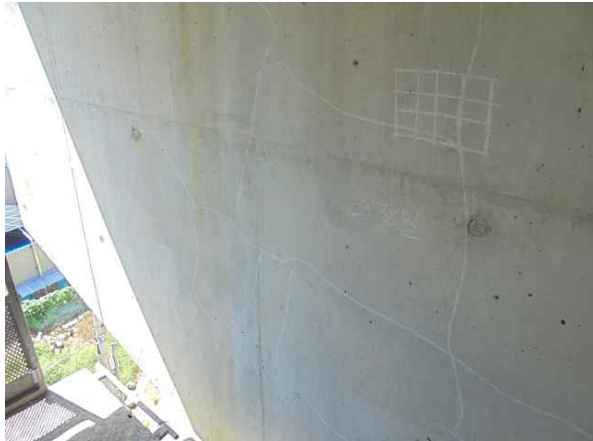
| <ul style="list-style-type: none"> <li>• P1 망상균열(10.0m×2.0m)</li> <li>• 건조수축, 온도변화, 열화</li> <li>• 표면처리</li> </ul> | | <ul style="list-style-type: none"> <li>• P2 망상균열(4.0m×2.0m)</li> <li>• 건조수축, 온도변화, 열화</li> <li>• 표면처리</li> </ul> | |

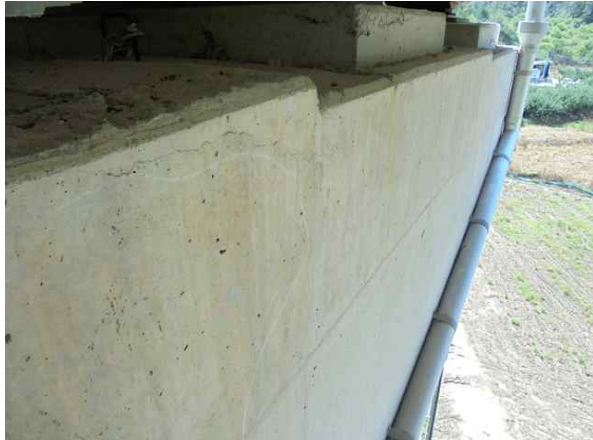
| <ul style="list-style-type: none"> <li>• P2 균열(0.3mm/5.0m)</li> <li>• 건조수축, 온도변화, 열화</li> <li>• 주입보수</li> </ul> | | <ul style="list-style-type: none"> <li>• P2 균열(0.2mm/2.0m)</li> <li>• 건조수축, 온도변화, 열화</li> <li>• 주입보수</li> </ul> | |

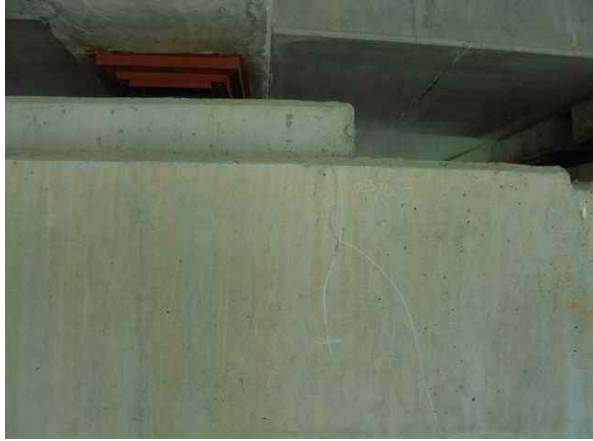
| <ul style="list-style-type: none"> <li>• P2 균열(0.3mm/0.5m)</li> <li>• 건조수축, 온도변화, 열화</li> <li>• 주입보수</li> </ul> | | <ul style="list-style-type: none"> <li>• P2 망상균열(3.0m×1.5m)</li> <li>• 건조수축, 온도변화, 열화</li> <li>• 표면처리</li> </ul> | |

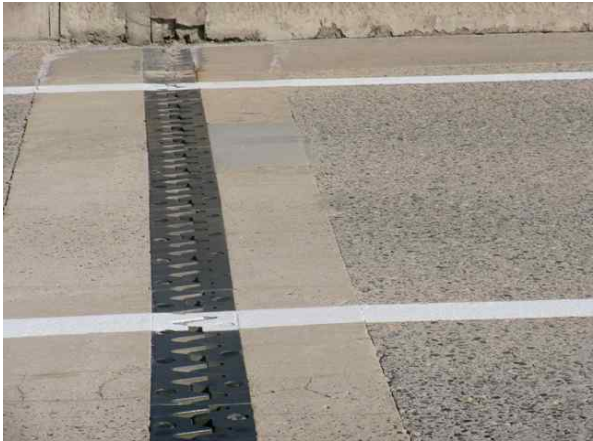
| 원 인 | | 손상현황 | • A1 후타재 균열(0.2mm/0.3m) |
| 조치방안 | | 원 인 | • 건조수축, 온도변화, 장기공용 |

| | | 조치방안 | • 표면처리 |

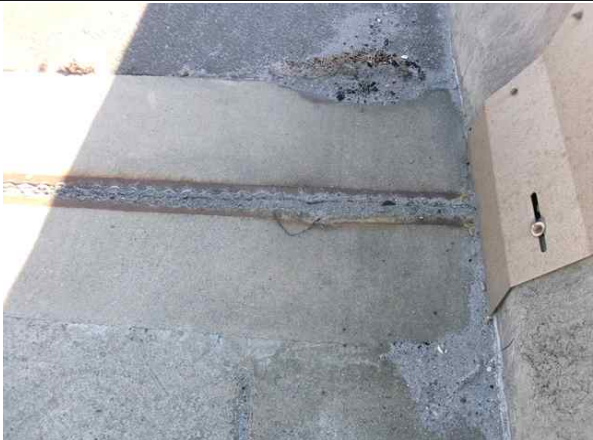
| 손상현황 | | 손상현황 | • A1 이물질퇴적 |
| 원 인 | | 원 인 | • 장기공용, 비산먼지퇴적 |

| 조치방안 | | 조치방안 | • 정비 |

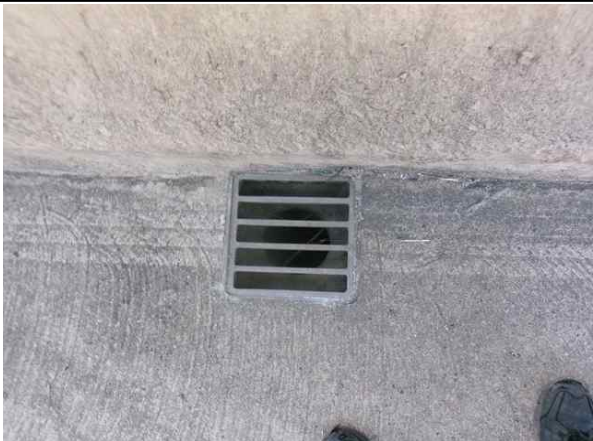
| 손상현황 | | 손상현황 | • S3 막힘 |
| 원 인 | | 원 인 | • 장기공용, 이물질퇴적 |

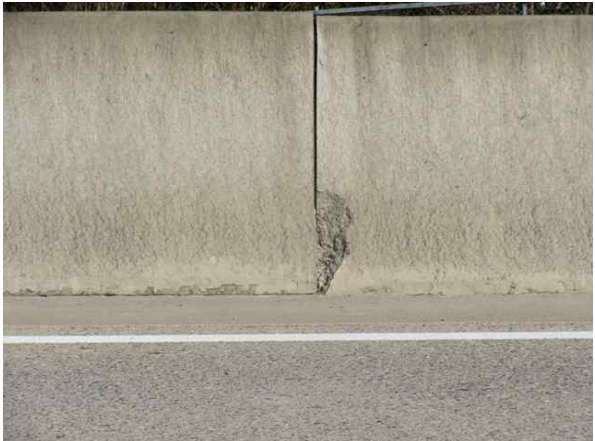
| <ul style="list-style-type: none"> <li>• S1 균열(0.2mm/1.0m)</li> </ul> | | <ul style="list-style-type: none"> <li>• S1 중앙분리대 박리(0.3m×0.5m)</li> </ul> | |
| <ul style="list-style-type: none"> <li>원 인 • 건조수축, 온도변화, 장기공용</li> </ul> | | <ul style="list-style-type: none"> <li>원 인 • 장기공용, 우수유입, 온도변화</li> </ul> | |

| <ul style="list-style-type: none"> <li>조치방안 • 표면처리</li> </ul> | | <ul style="list-style-type: none"> <li>조치방안 • 단면보수</li> </ul> | |

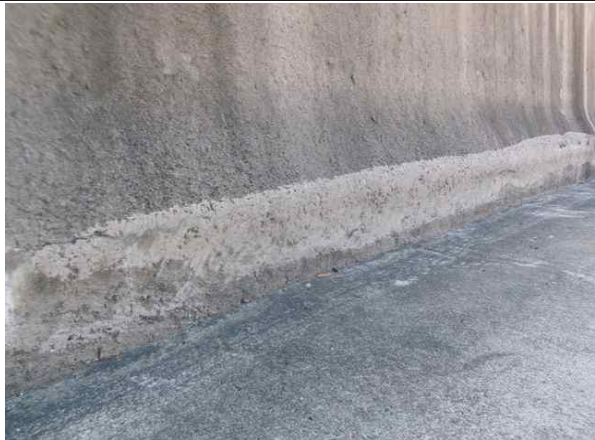
| <ul style="list-style-type: none"> <li>손상현황 • S2 균열(0.1mm/2.0m)</li> </ul> | | <ul style="list-style-type: none"> <li>손상현황 • S2 균열부백태(0.1m×1.0m)</li> </ul> | |
| <ul style="list-style-type: none"> <li>원 인 • 건조수축, 온도변화, 장기공용</li> </ul> | | <ul style="list-style-type: none"> <li>원 인 • 장기공용, 우수유입</li> </ul> | |

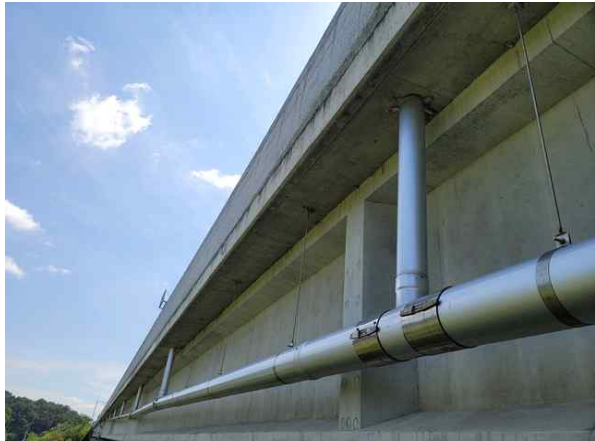
| <ul style="list-style-type: none"> <li>• S3 백태(0.1m×0.2m)</li> <li>• 건조수축, 수분접촉</li> <li>• 표면처리</li> </ul> | | <ul style="list-style-type: none"> <li>• S3 백태(0.1m×0.2m)</li> <li>• 건조수축, 수분접촉</li> <li>• 표면처리</li> </ul> | |

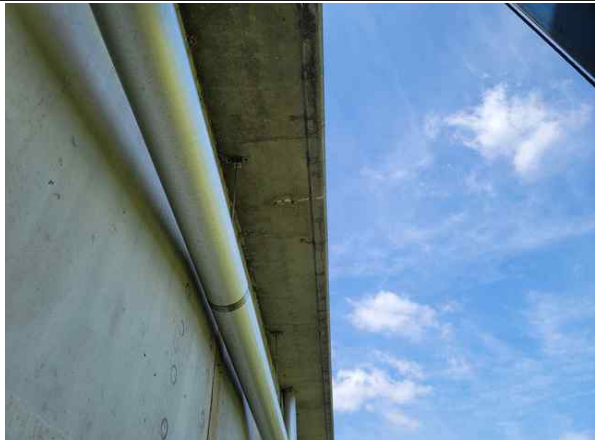
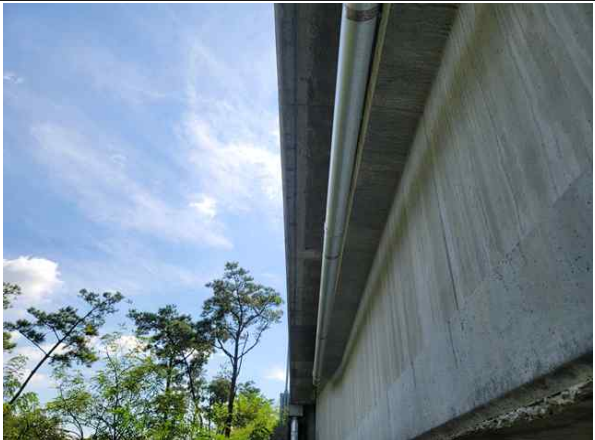
| <ul style="list-style-type: none"> <li>• S4 백태(0.1m×0.5m)</li> <li>• 건조수축, 수분접촉</li> <li>• 표면처리</li> </ul> | | <ul style="list-style-type: none"> <li>• S7 백태(0.2m×0.3m)</li> <li>• 건조수축, 수분접촉</li> <li>• 표면처리</li> </ul> | |

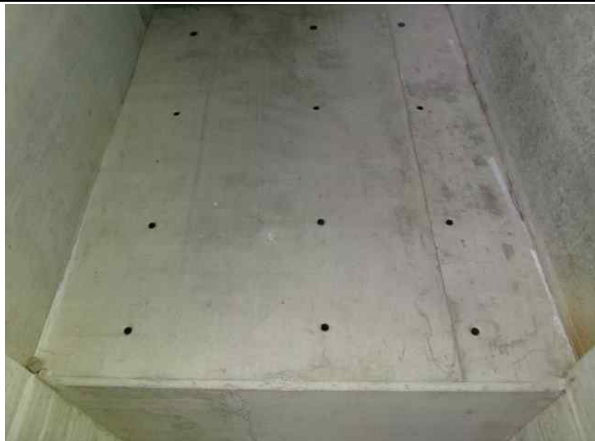
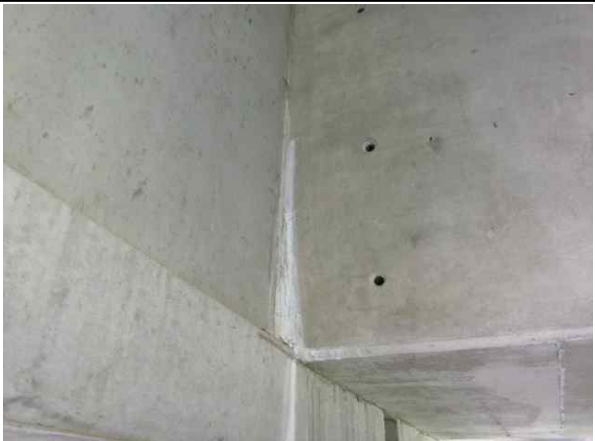
| <ul style="list-style-type: none"> <li>• S2-G1~2 망상균열(2.0m×3.0m)</li> <li>• 건조수축, 온도변화</li> <li>• 표면처리</li> </ul> | | <ul style="list-style-type: none"> <li>• S4-G1~2 백태(0.1m×0.5m)</li> <li>• 장기공용, 수분접촉</li> <li>• 표면처리</li> </ul> | |

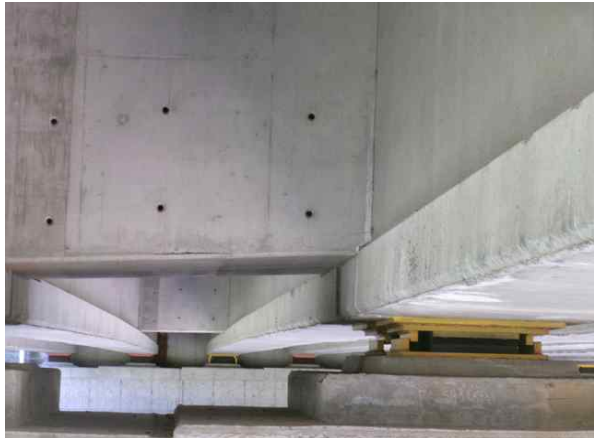
| <ul style="list-style-type: none"> <li>• S4-G3~4 망상균열 (2.0m×3.0m)</li> </ul> | | <ul style="list-style-type: none"> <li>• S6-G2~3 들뜸 (0.3m×0.2m)</li> </ul> | |
| <ul style="list-style-type: none"> <li>• 건조수축, 온도변화</li> <li>• 표면처리</li> </ul> | | <ul style="list-style-type: none"> <li>• 시공미흡, 외부충격</li> <li>• 단면보수</li> </ul> | |

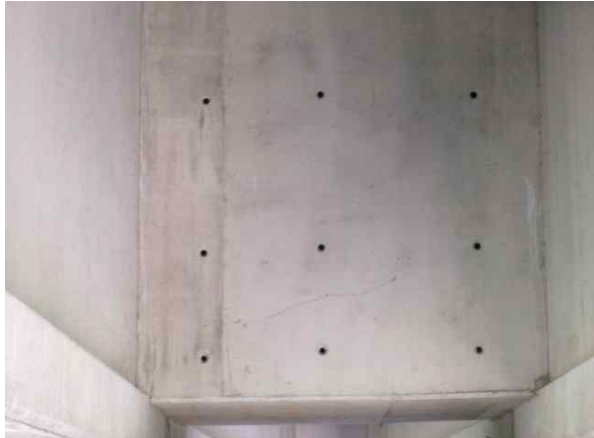
| <ul style="list-style-type: none"> <li>• S6-G2~3 백태 (0.1m×0.3m)</li> <li>• 장기공용, 수분접촉</li> <li>• 표면처리</li> </ul> | | <ul style="list-style-type: none"> <li>• S6-G4~5 망상균열 (2.0m×3.0m)</li> <li>• 건조수축, 온도변화</li> <li>• 표면처리</li> </ul> | |

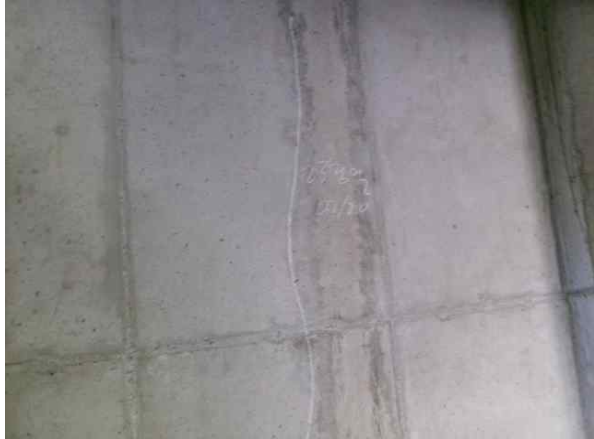
| <ul style="list-style-type: none"> <li>• A1 균열 (0.2mm/0.5m)</li> <li>• 건조수축, 온도변화, 거푸집 조기탈거 등</li> <li>• 표면처리</li> </ul> | | <ul style="list-style-type: none"> <li>• A1 균열 (0.2mm/2.0m)</li> <li>• 건조수축, 온도변화, 거푸집 조기탈거 등</li> <li>• 표면처리</li> </ul> | |
