## 1. 상촌교

## 1.1 상주방향 손상현황 사진

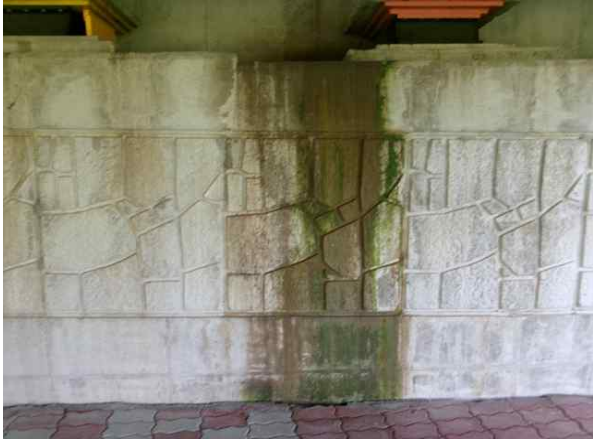
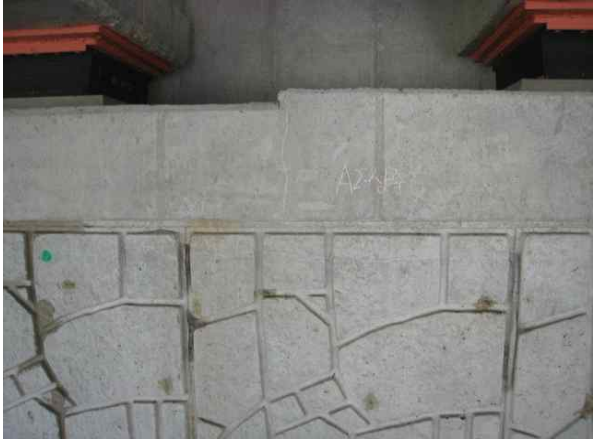
| • A1 누수흔적 (0.5m×2.0m) | | • A2 균열 (0.2mm/0.5m) | |
| • 우수유입 등 | | • 건조수축, 온도변화, 거푸집 조기탈거 등 | |

| • 주의관찰 후 조치 | | • 표면처리 | |

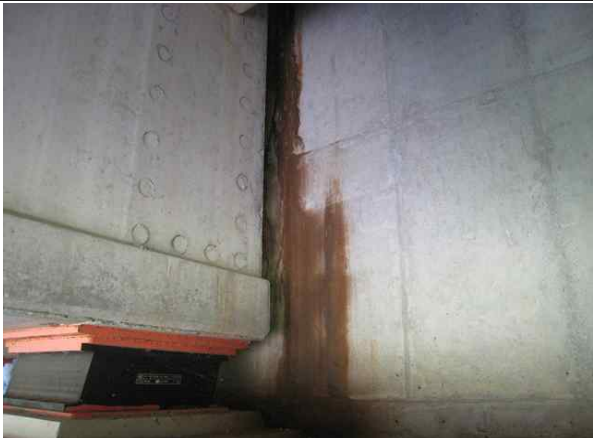
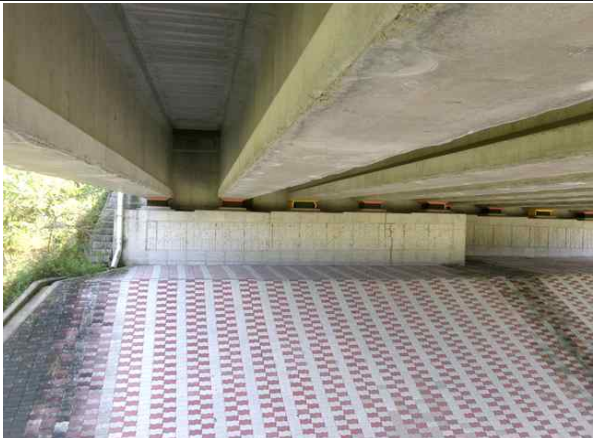
| • A2 누수흔적 (0.5m×2.0m) | | • A2 상태양호 | |
| • 우수유입 등 | | - | |

| • 주의관찰 후 조치 | | - | |

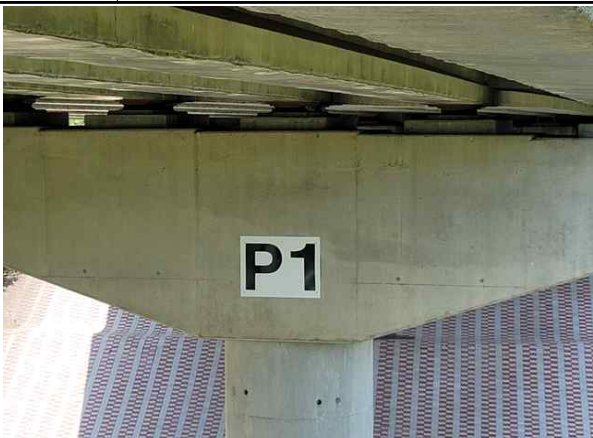
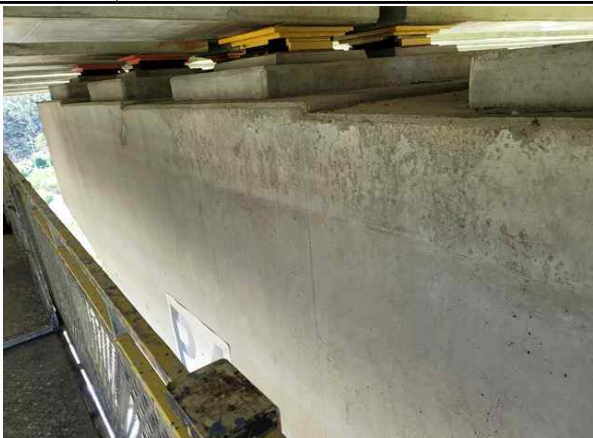
| • P1 코핑부 망상균열 (10.0m×1.0m) | | • P4 코핑부 망상균열 (10.0m×1.5m) | |

| • 표면처리 | | • 표면처리 | |

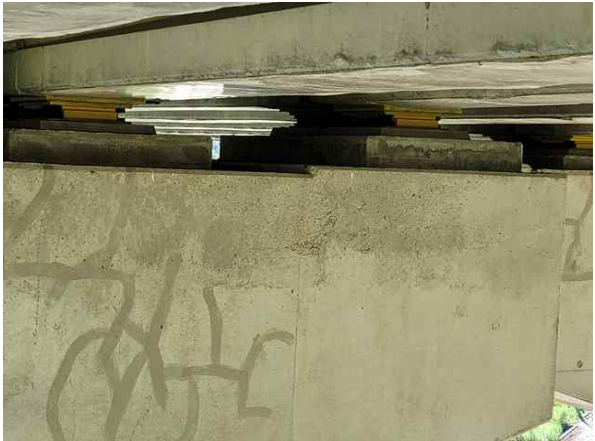
| <p>손상현황</p> <ul style="list-style-type: none"> <li>• P5 코핑부 망상균열(10.0m×1.5m)</li> </ul> | | <p>손상현황</p> <ul style="list-style-type: none"> <li>• P5 코핑부 재료분리(0.3m×0.3m)</li> </ul> | |
| <p>원 인</p> <ul style="list-style-type: none"> <li>• 건조수축, 온도변화, 거푸집 조기탈거 등</li> </ul> | | <p>원 인</p> <ul style="list-style-type: none"> <li>• 다짐미흡, 열화</li> </ul> | |

| <p>조치방안</p> <ul style="list-style-type: none"> <li>• 표면처리</li> </ul> | | <p>조치방안</p> <ul style="list-style-type: none"> <li>• 단면보수</li> </ul> | |

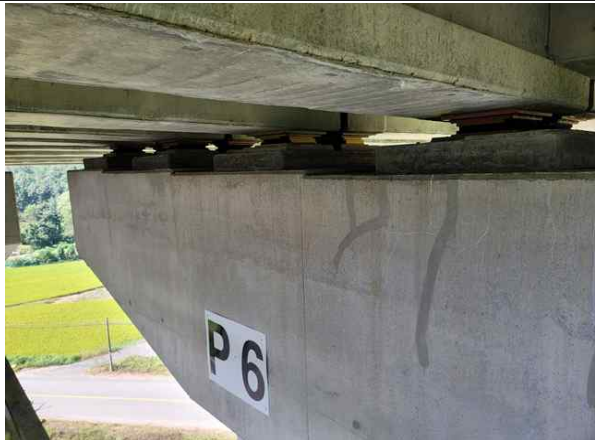
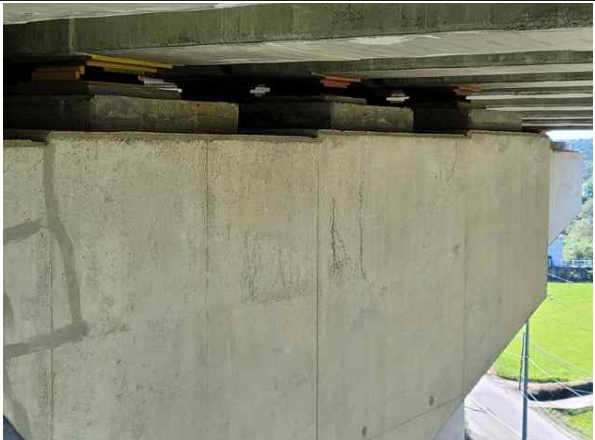
| <p>손상현황</p> <ul style="list-style-type: none"> <li>• P6 코핑부 망상균열(10.0m×2.0m)</li> </ul> | | <p>손상현황</p> <ul style="list-style-type: none"> <li>• P6 코핑부 망상균열(10.0m×2.0m)</li> </ul> | |
| <p>원 인</p> <ul style="list-style-type: none"> <li>• 건조수축, 온도변화, 거푸집 조기탈거 등</li> </ul> | | <p>원 인</p> <ul style="list-style-type: none"> <li>• 건조수축, 온도변화, 거푸집 조기탈거 등</li> </ul> | |

| <p>조치방안</p> <ul style="list-style-type: none"> <li>• 표면처리</li> </ul> | | <p>조치방안</p> <ul style="list-style-type: none"> <li>• 표면처리</li> </ul> | |

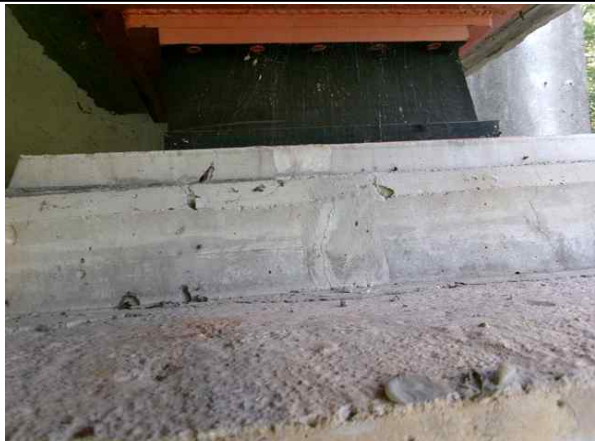
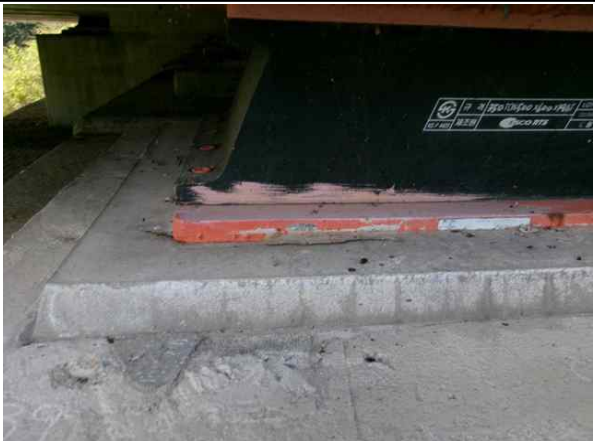
| <p>손상현황</p> <ul style="list-style-type: none"> <li>• A1-Sh1 콘크리트 균열(0.1mm/0.2m)</li> </ul> | | <p>손상현황</p> <ul style="list-style-type: none"> <li>• A1-Sh1 몰탈 들뜸(0.2m×0.2m)</li> </ul> | |
| <p>원 인</p> <ul style="list-style-type: none"> <li>• 건조수축, 온도변화</li> </ul> | | <p>원 인</p> <ul style="list-style-type: none"> <li>• 시공시 충격</li> </ul> | |

| <p>조치방안</p> <ul style="list-style-type: none"> <li>• 표면처리</li> </ul> | | <p>조치방안</p> <ul style="list-style-type: none"> <li>• 단면보수</li> </ul> | |

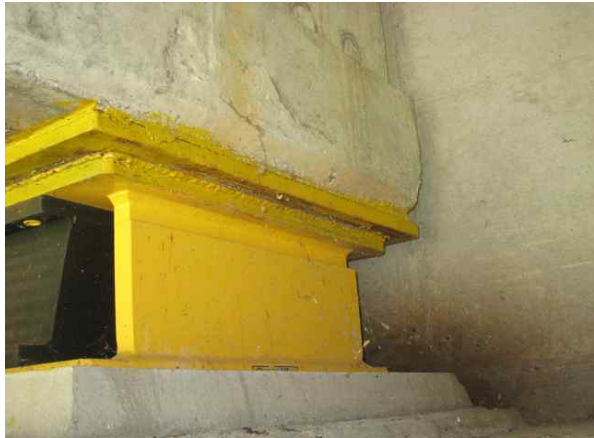
| <ul style="list-style-type: none"> <li>• A1-Sh3 몰탈 균열(0.1mm/0.1m)</li> </ul> | | <ul style="list-style-type: none"> <li>• A2-Sh3 플레이트 부식</li> </ul> | |

| • 표면처리 | | • 재도장 | |

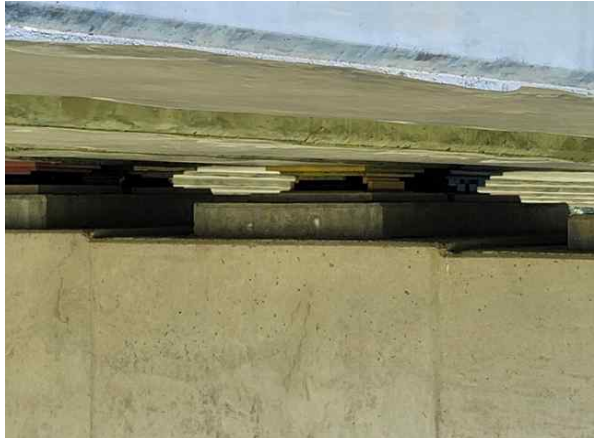
| • P1-Sh7 콘크리트 균열(0.1mm/0.3m) | | • P2-Sh8 콘크리트 백태(0.1m×0.1m) | |

| • 표면처리 | | • 표면처리 | |

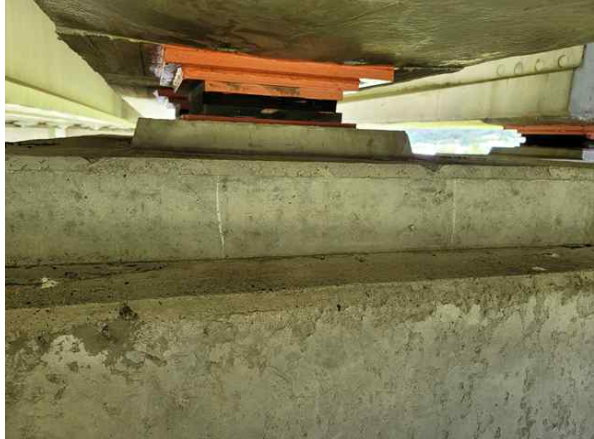
| • P3-Sh8 몰탈 균열(0.1mm/0.2m) | | • P4-Sh7 콘크리트 균열(0.1mm/0.3m) | |

| • 표면처리 | | • 표면처리 | |

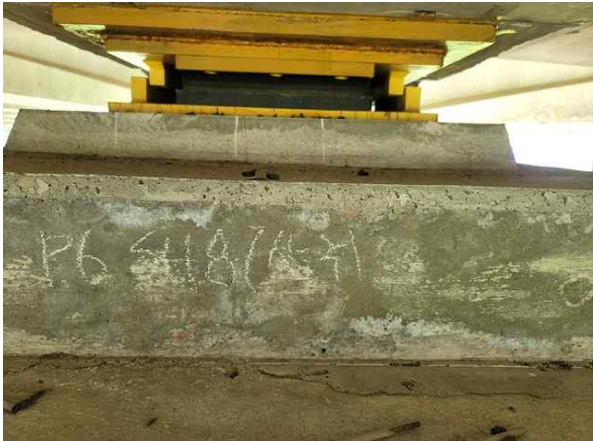
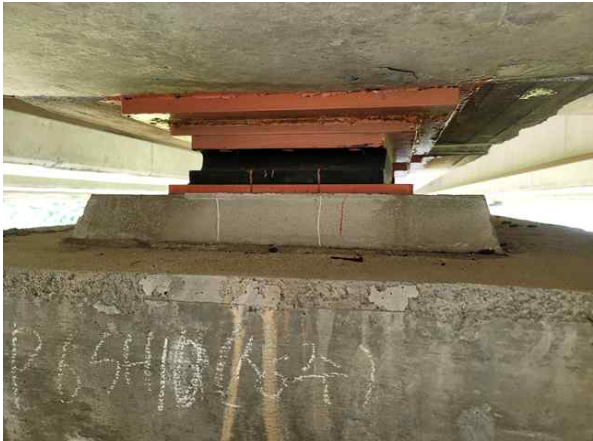
| <ul style="list-style-type: none"> <li>• P6-Sh8 콘크리트 균열 (0.1mm/0.5m)</li> </ul> | | <ul style="list-style-type: none"> <li>• P6-Sh9 몰탈 균열 (0.1mm/0.3m)</li> </ul> | |

| <ul style="list-style-type: none"> <li>• 표면처리</li> </ul> | | <ul style="list-style-type: none"> <li>• 표면처리</li> </ul> | |

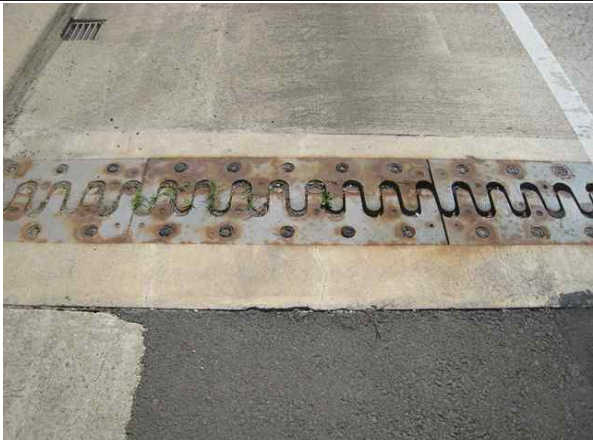
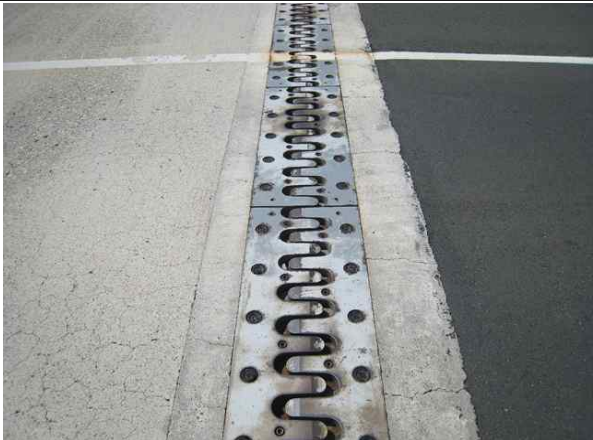
| <ul style="list-style-type: none"> <li>• A1 본체 부식</li> </ul> | | <ul style="list-style-type: none"> <li>• A1 후타재 균열 (0.2mm/0.3m)</li> </ul> | |

| <ul style="list-style-type: none"> <li>• 주의관찰</li> </ul> | | <ul style="list-style-type: none"> <li>• 표면처리</li> </ul> | |

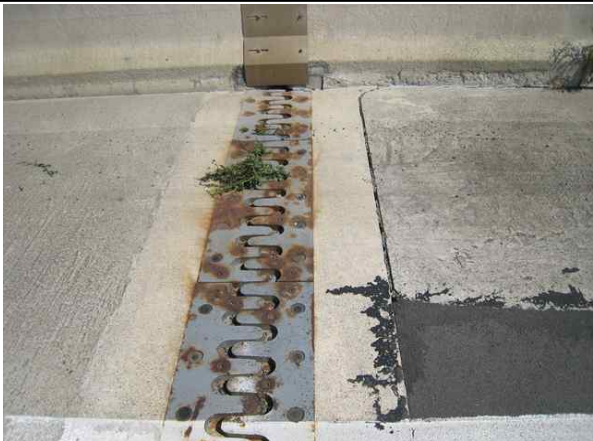
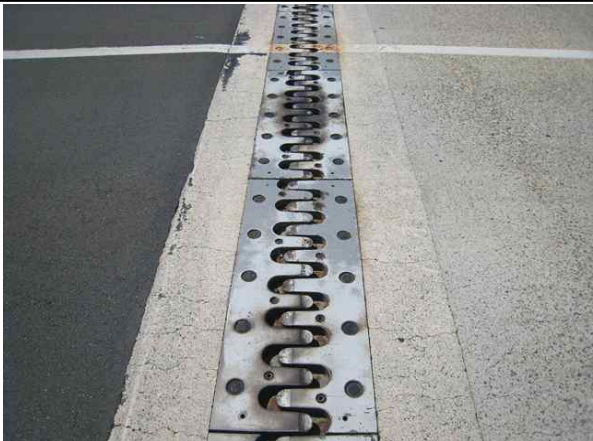
| <ul style="list-style-type: none"> <li>• A2 본체 부식</li> </ul> | | <ul style="list-style-type: none"> <li>• A2 후타재 균열 (0.2mm/0.3m)</li> </ul> | |

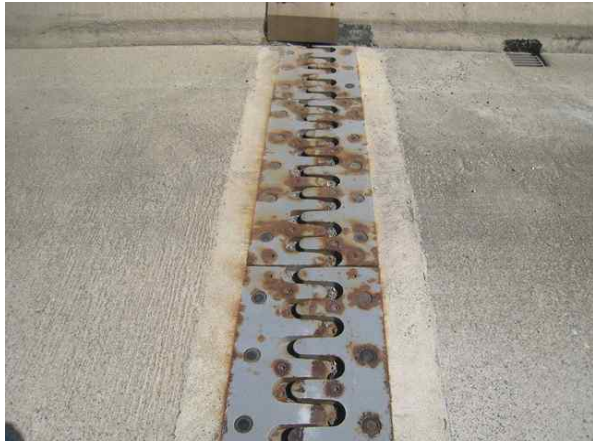
| 원 인 | | 손상현황 | • P4 본체 부식 |

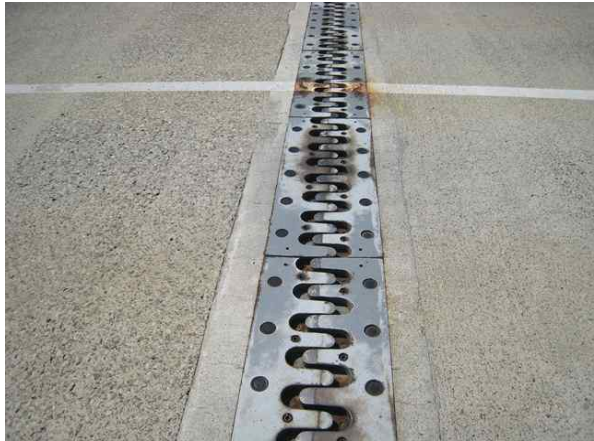
| 조치방안 | | 원 인 | • P4 후타재 균열(0.2mm/0.3m) |
| | | 조치방안 | • 장기공용, 수분접촉<br>• 주의관찰 |

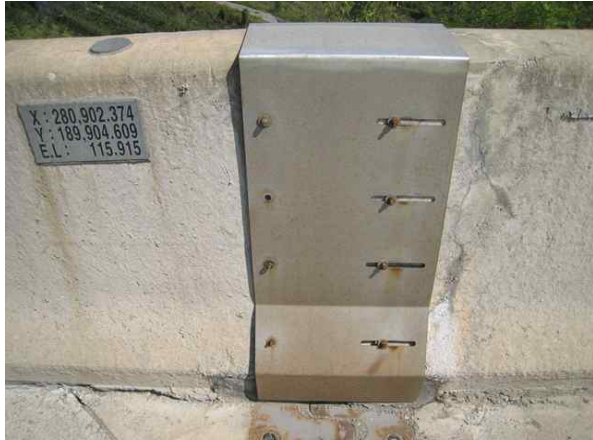
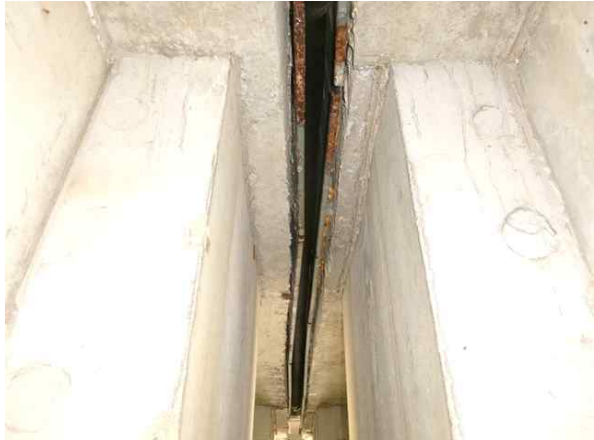
| 손상현황 | | 손상현황 | • A1 차수판 볼트탈락 |
| 조치방안 | | 조치방안 | • 장기공용, 온도변화<br>• 정비 |

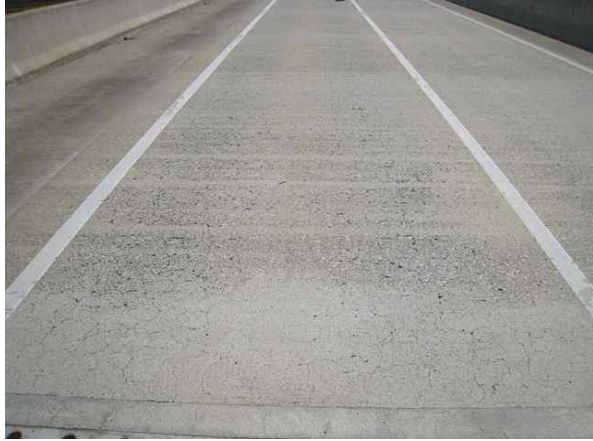
| 손상현황 | | 손상현황 | • S1 망상균열(7.0m×40.0m) |

| 조치방안 | | 조치방안 | • 장기공용, 건조수축, 중차량 반복통행<br>• 장기공용, 우수유입<br>• 표면처리<br>• 주의관찰 |

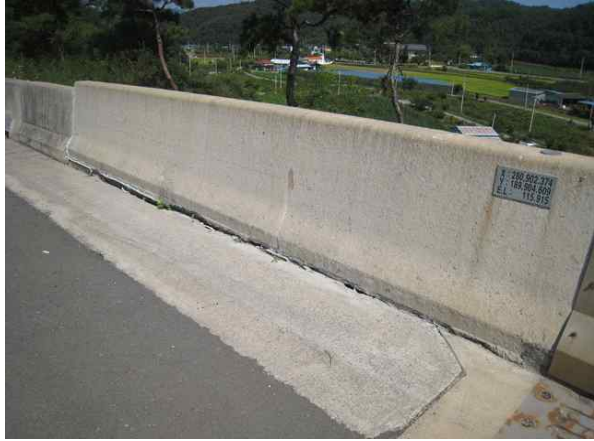
| 원 인 | | 원 인 | • S1 접속부 침하(6.0m) |

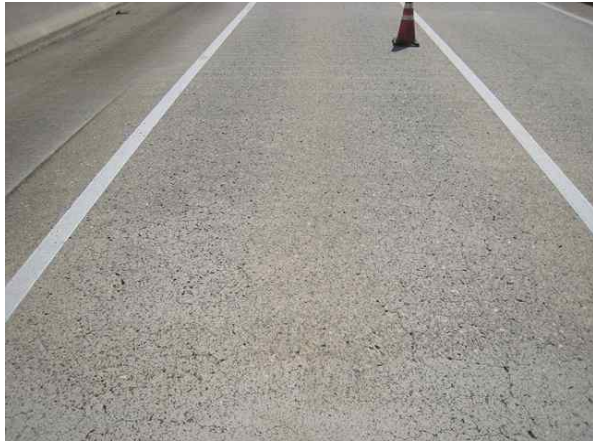
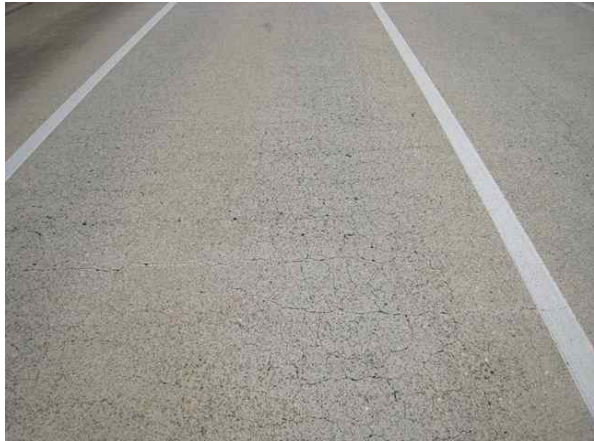
| <ul style="list-style-type: none"> <li>• S2 망상균열 (7.0m×40.0m)</li> </ul> | | <ul style="list-style-type: none"> <li>• S4 망상균열 (7.0m×40.0m)</li> </ul> | |
| <ul style="list-style-type: none"> <li>• 장기공용, 건조수축, 중차량 반복통행</li> <li>• 표면처리</li> </ul> | | <ul style="list-style-type: none"> <li>• 장기공용, 건조수축, 중차량 반복통행</li> <li>• 표면처리</li> </ul> | |

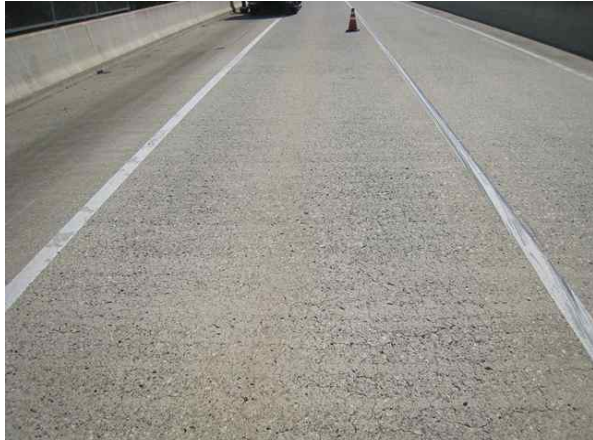
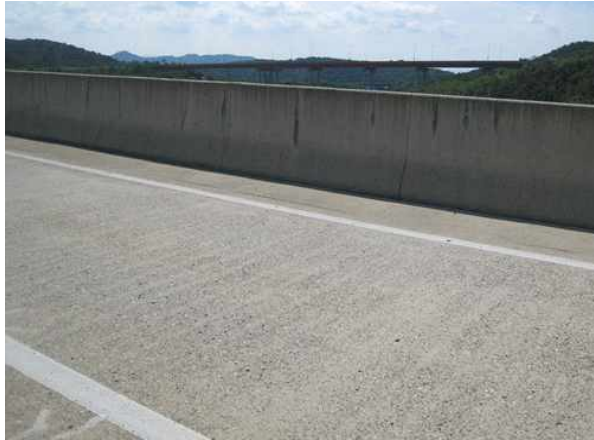
| <ul style="list-style-type: none"> <li>• S6 망상균열 (7.0m×40.0m)</li> <li>• 장기공용, 건조수축, 중차량 반복통행</li> <li>• 표면처리</li> </ul> | | <ul style="list-style-type: none"> <li>• S7 망상균열 (7.0m×40.0m)</li> <li>• 장기공용, 건조수축, 중차량 반복통행</li> <li>• 표면처리</li> </ul> | |

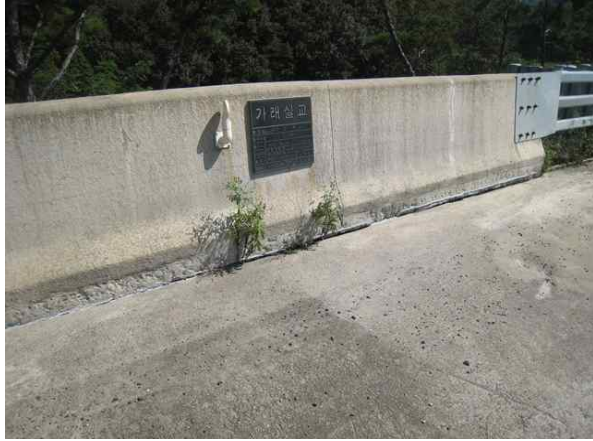
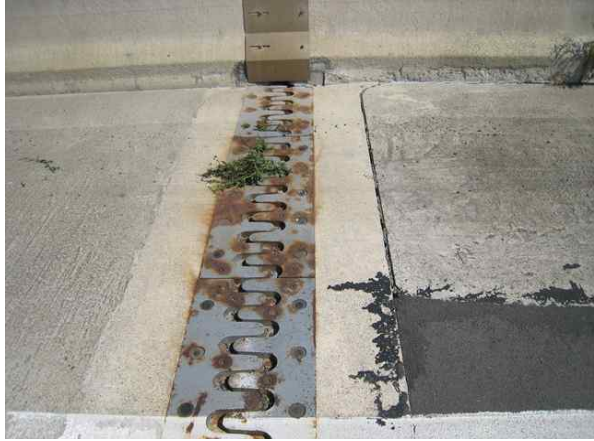
| <ul style="list-style-type: none"> <li>• S7 접속부 침하 (6.0m)</li> <li>• 장기공용, 우수유입</li> <li>• 주의관찰</li> </ul> | | <ul style="list-style-type: none"> <li>• S7 접속부 이격 (2.0m)</li> <li>• 장기공용, 우수유입</li> <li>• 주의관찰</li> </ul> | |

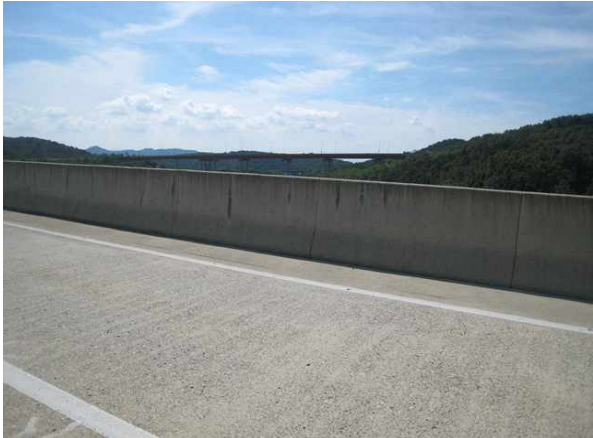
| 손상현황 | <ul style="list-style-type: none"> <li>• S3 방호벽 균열부백태(0.2m×1.0m)</li> </ul> | 손상현황 | <ul style="list-style-type: none"> <li>• S3 중분대 균열부백태(0.2m×1.0m)</li> </ul> |
| 원 인 | <ul style="list-style-type: none"> <li>• 건조수축, 장기공용, 수분접촉</li> </ul> | 원 인 | <ul style="list-style-type: none"> <li>• 건조수축, 장기공용, 수분접촉</li> </ul> |

| 조치방안 | <ul style="list-style-type: none"> <li>• 표면처리</li> </ul> | 조치방안 | <ul style="list-style-type: none"> <li>• 표면처리</li> </ul> |

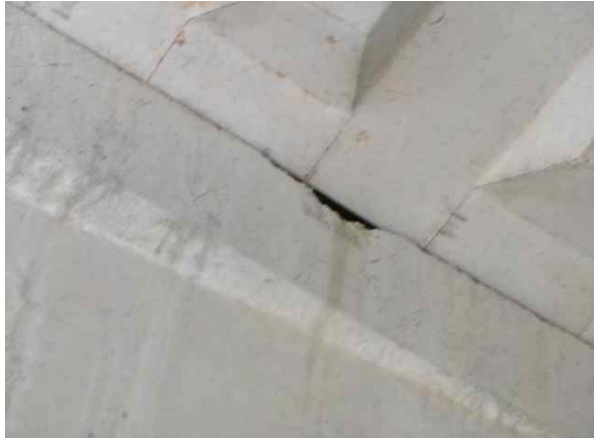
| 손상현황 | • S1-G1 (2.0m×3.0m) | 손상현황 | • S5-G2 박락(0.2m×0.2m) |
| 원 인 | • 건조수축, 온도변화 | 원 인 | • 외부충격 |

| 조치방안 | • 표면처리 | 조치방안 | • 단면보수 |

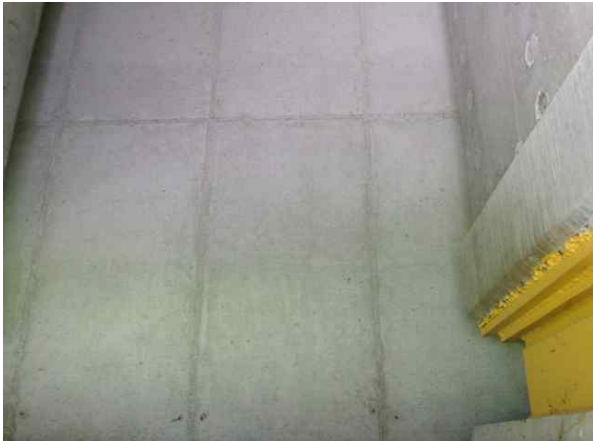
| 손상현황 | • A1 균열(0.1mm/2.0m) | 손상현황 | • A1 균열(0.2mm/2.0m) |
| 원 인 | • 건조수축, 온도변화, 거푸집 조기탈거 등 | 원 인 | • 건조수축, 온도변화, 거푸집 조기탈거 등 |

| 조치방안 | • 표면처리 | 조치방안 | • 표면처리 |

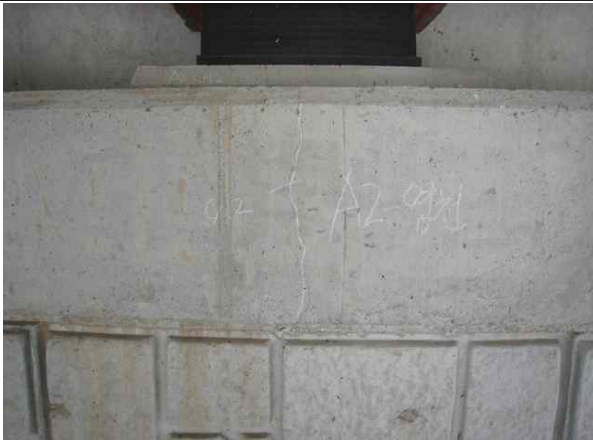
| 손상현황 | • A1 균열(0.2mm/2.0m) | 손상현황 | • A2 균열(0.2mm/0.5m) |
| 원 인 | • 건조수축, 온도변화, 거푸집 조기탈거 등 | 원 인 | • 건조수축, 온도변화, 거푸집 조기탈거 등 |

| 조치방안 | • 표면처리 | 조치방안 | • 표면처리 |

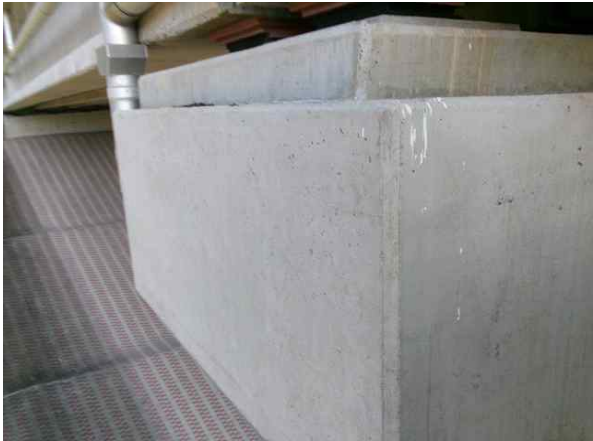
| <ul style="list-style-type: none"> <li>• P1 코핑부 망상균열(10.0m×1.5m)</li> </ul> | | <ul style="list-style-type: none"> <li>• P1 코핑부 망상균열(2.0m×1.0m)</li> </ul> | |
| <ul style="list-style-type: none"> <li>원 인 • 건조수축, 온도변화, 거푸집 조기탈거 등</li> </ul> | | <ul style="list-style-type: none"> <li>원 인 • 건조수축, 온도변화, 거푸집 조기탈거 등</li> </ul> | |

| <ul style="list-style-type: none"> <li>조치방안 • 표면처리</li> </ul> | | <ul style="list-style-type: none"> <li>조치방안 • 표면처리</li> </ul> | |

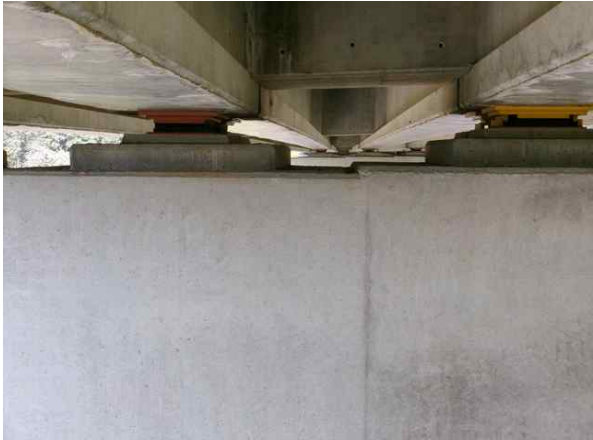
| <ul style="list-style-type: none"> <li>손상현황 • P2 코핑부 파손(0.1m×0.2m)</li> </ul> | | <ul style="list-style-type: none"> <li>손상현황 • P3 균열(0.1mm/2.0m)</li> </ul> | |
| <ul style="list-style-type: none"> <li>원 인 • 외부충격</li> </ul> | | <ul style="list-style-type: none"> <li>원 인 • 건조수축, 온도변화, 거푸집 조기탈거 등</li> </ul> | |

| <ul style="list-style-type: none"> <li>조치방안 • 단면보수</li> </ul> | | <ul style="list-style-type: none"> <li>조치방안 • 표면처리</li> </ul> | |

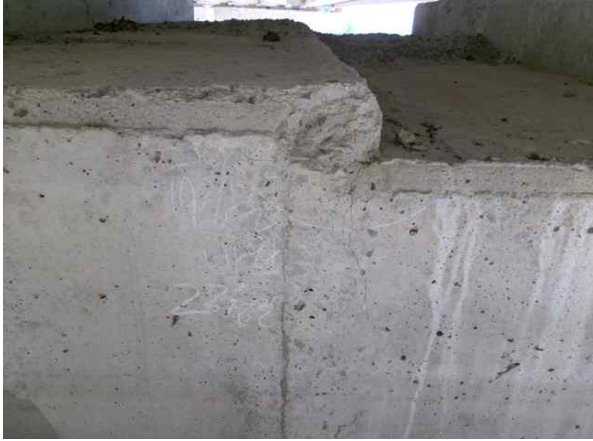
| <ul style="list-style-type: none"> <li>손상현황 • P3 코핑부 망상균열(10.0m×1.5m)</li> </ul> | | <ul style="list-style-type: none"> <li>손상현황 • P4 코핑부 박락(0.2m×0.2m)</li> </ul> | |
| <ul style="list-style-type: none"> <li>원 인 • 건조수축, 온도변화, 거푸집 조기탈거 등</li> </ul> | | <ul style="list-style-type: none"> <li>원 인 • 외부충격</li> </ul> | |

| <ul style="list-style-type: none"> <li>조치방안 • 표면처리</li> </ul> | | <ul style="list-style-type: none"> <li>조치방안 • 단면보수</li> </ul> | |

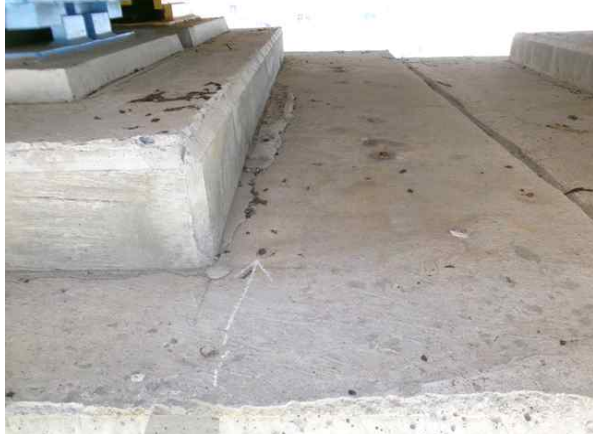
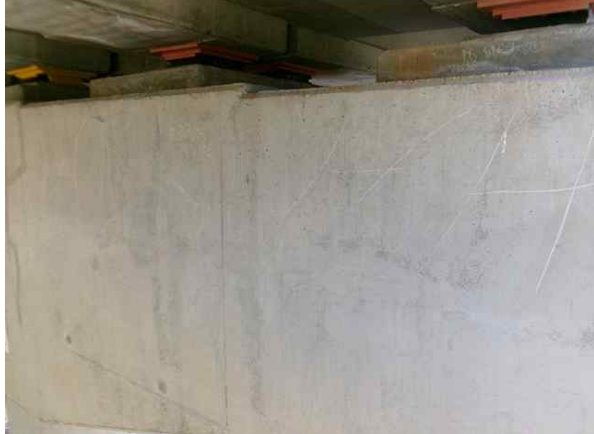
| 원 인<br>조치방안 | • P3 균열(0.2mm/3.0m)<br>• 건조수축, 온도변화, 거푸집 조기탈거 등<br>• 표면처리 | 손상현황<br>원 인<br>조치방안 | • P6 코핑부 망상균열(4.5m×2.0m)<br>• 건조수축, 온도변화, 거푸집 조기탈거 등<br>• 표면처리 |

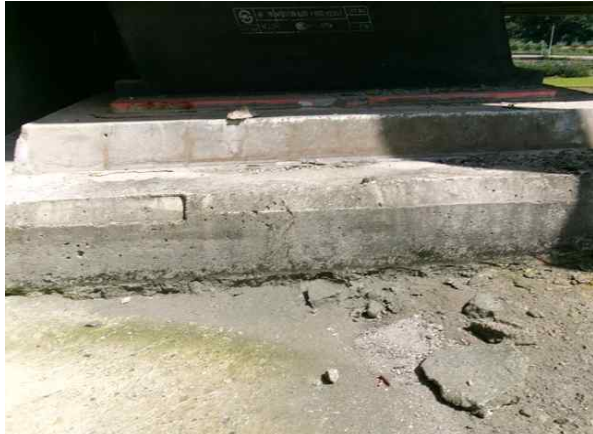
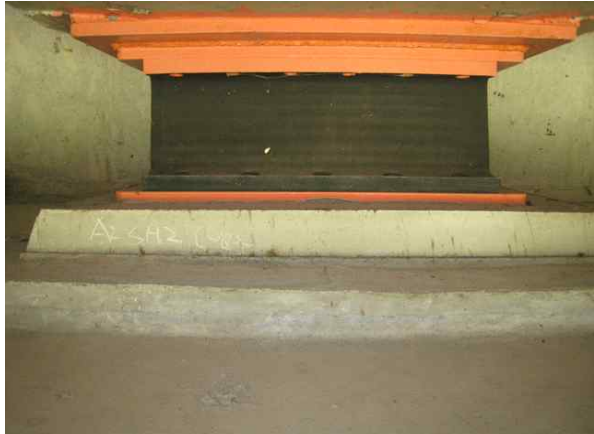
| 손상현황<br>원 인<br>조치방안 | • A1-Sh5 콘크리트 균열(0.2mm/0.2m)<br>• 건조수축, 온도변화<br>• 표면처리 | 손상현황<br>원 인<br>조치방안 | • A2-Sh2 몰탈 균열(0.2mm/0.1m)<br>• 온도변화, 수분접촉<br>• 표면처리 |

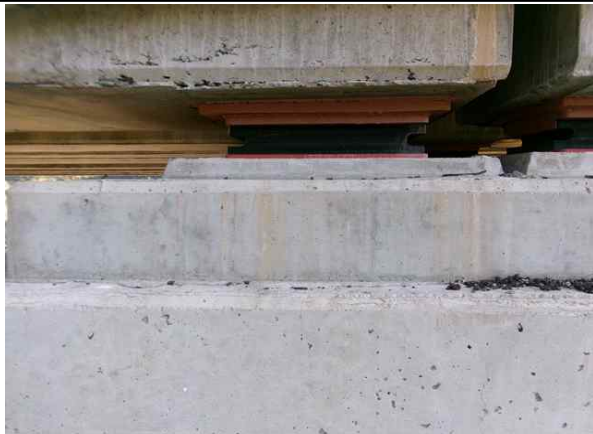
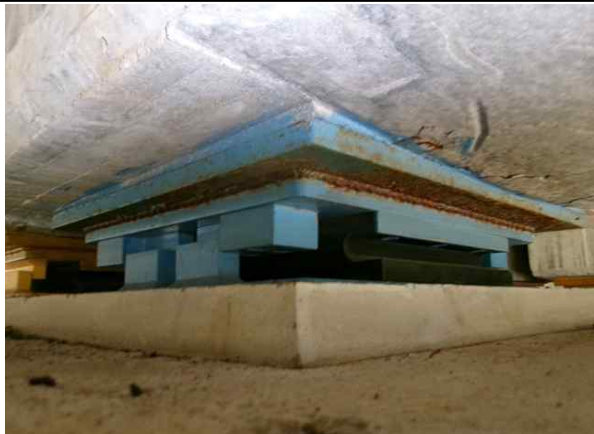
| 손상현황<br>원 인<br>조치방안 | • P1-Sh5 콘크리트 균열(0.1mm/0.2m)<br>• 건조수축, 온도변화<br>• 표면처리 | 손상현황<br>원 인<br>조치방안 | • P2-Sh3 플레이트 부식<br>• 장기공용, 습기흡착<br>• 재도장 |

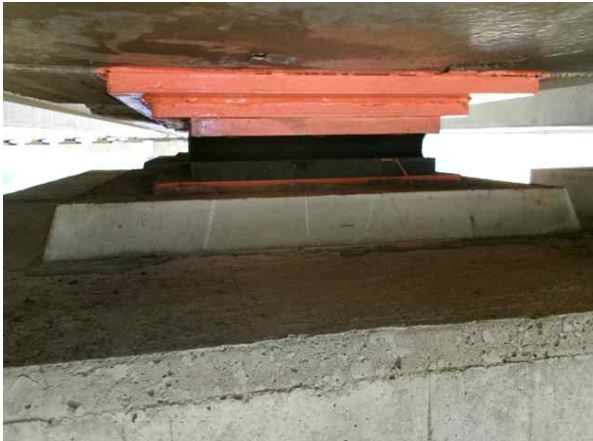
| <ul style="list-style-type: none"> <li>• P3-Sh6 콘크리트 재료분리(0.5m×0.1m)</li> </ul> | | <ul style="list-style-type: none"> <li>• P4-Sh2 몰탈 균열(0.1mm/0.2m)</li> </ul> | |
| <ul style="list-style-type: none"> <li>• 다짐미흡</li> <li>• 단면보수</li> </ul> | | <ul style="list-style-type: none"> <li>• 건조수축, 온도변화</li> <li>• 표면처리</li> </ul> | |

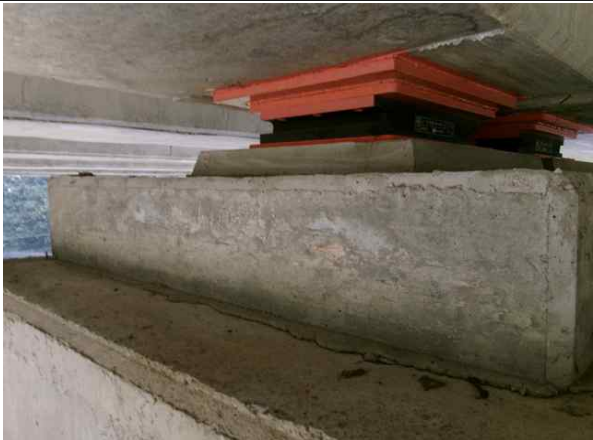
| <ul style="list-style-type: none"> <li>• P4-Sh3 고무재 갈라짐</li> <li>• 장기공용, 열화</li> <li>• 주의관찰</li> </ul> | | <ul style="list-style-type: none"> <li>• P6-Sh1 콘크리트 백태(0.5m×0.1m)</li> <li>• 장기공용, 습기흡착</li> <li>• 표면처리</li> </ul> | |

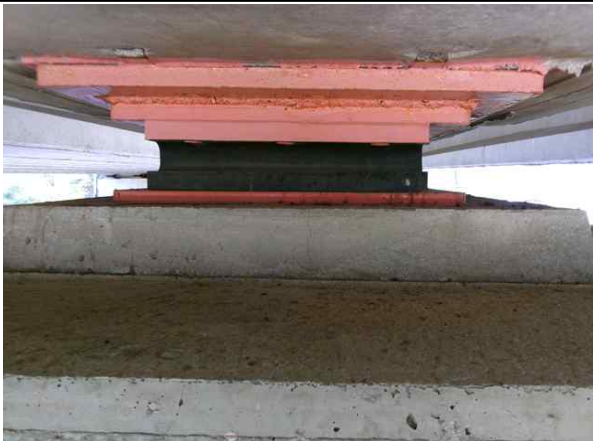
| <ul style="list-style-type: none"> <li>• P6-Sh3 콘크리트 백태(0.3m×0.1m)</li> <li>• 장기공용, 습기흡착</li> <li>• 표면처리</li> </ul> | | <ul style="list-style-type: none"> <li>• P6-Sh5 몰탈 균열(0.1mm/0.2m)</li> <li>• 건조수축, 온도변화</li> <li>• 표면처리</li> </ul> | |

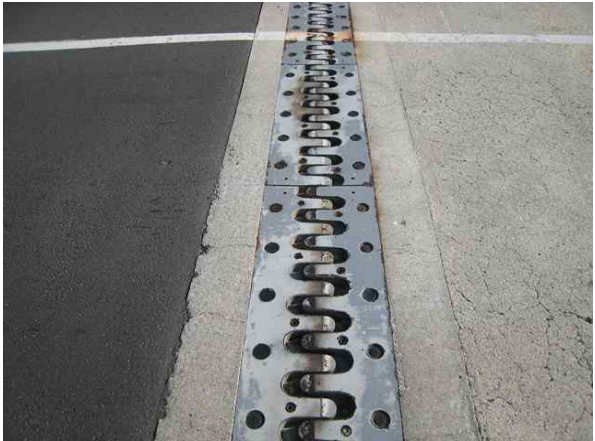
| 원 인<br>조치방안 | • A1 본체 부식<br>• 장기공용, 수분접촉<br>• 주의관찰 | 손상현황<br>원 인<br>조치방안 | • A1 후타재 균열(0.2mm/0.5m)<br>• 장기공용, 열화, 건조수축<br>• 표면처리 |

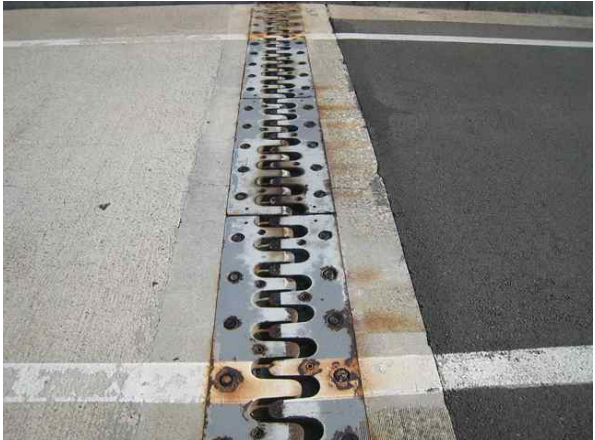
| 손상현황<br>원 인<br>조치방안 | • A2 본체 부식<br>• 장기공용, 수분접촉<br>• 주의관찰 | 손상현황<br>원 인<br>조치방안 | • A2 후타재 균열(0.2mm/0.3m)<br>• 장기공용, 열화, 건조수축<br>• 표면처리 |

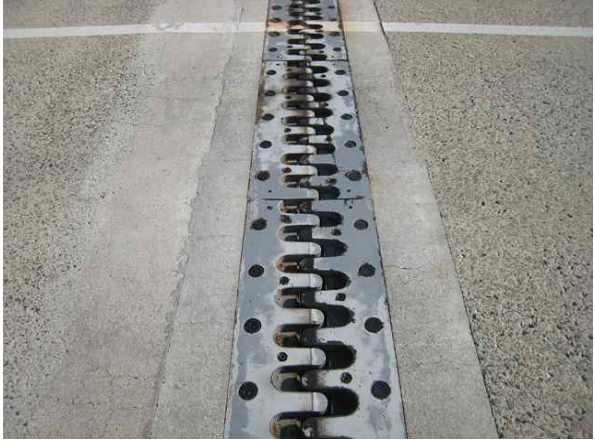
| 손상현황<br>원 인<br>조치방안 | • P4 본체 부식<br>• 장기공용, 수분접촉<br>• 주의관찰 | 손상현황<br>원 인<br>조치방안 | • P4 후타재 균열(0.2mm/0.3m)<br>• 장기공용, 열화, 건조수축<br>• 표면처리 |

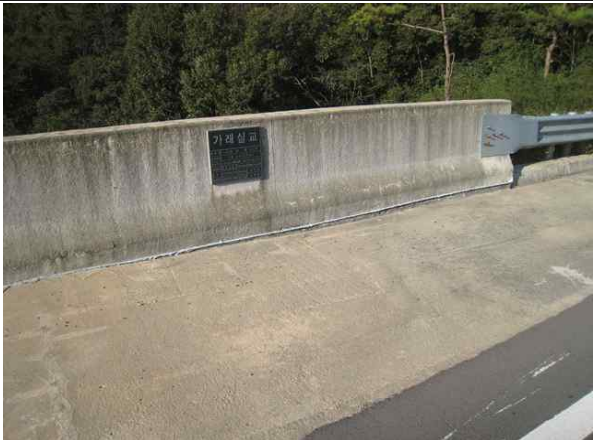
| 손상현황 | <ul style="list-style-type: none"> <li>• S1 망상균열 (6.0m×45.0m)</li> </ul> | 손상현황 | <ul style="list-style-type: none"> <li>• S1 접속부 침하(3.0m)</li> </ul> |
| 원 인 | <ul style="list-style-type: none"> <li>• 장기공용, 건조수축, 중차량 반복통행</li> </ul> | 원 인 | <ul style="list-style-type: none"> <li>• 장기공용, 우수유입</li> </ul> |

| 조치방안 | <ul style="list-style-type: none"> <li>• 표면처리</li> </ul> | 조치방안 | <ul style="list-style-type: none"> <li>• 주의관찰</li> </ul> |

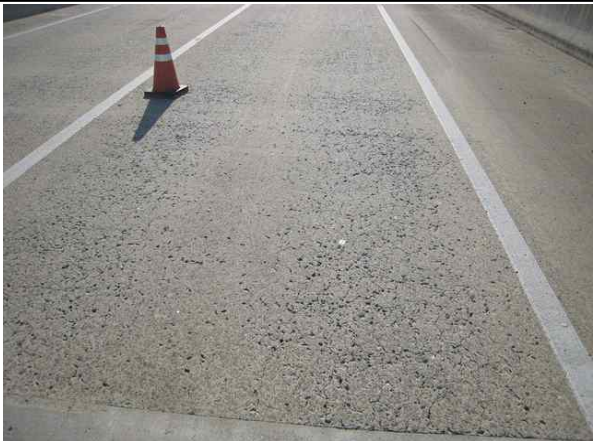
| 손상현황 | <ul style="list-style-type: none"> <li>• S4 망상균열 (6.0m×45.0m)</li> </ul> | 손상현황 | <ul style="list-style-type: none"> <li>• S5 망상균열 (6.0m×45.0m)</li> </ul> |
| 원 인 | <ul style="list-style-type: none"> <li>• 장기공용, 건조수축, 중차량 반복통행</li> </ul> | 원 인 | <ul style="list-style-type: none"> <li>• 장기공용, 건조수축, 중차량 반복통행</li> </ul> |

| 조치방안 | <ul style="list-style-type: none"> <li>• 표면처리</li> </ul> | 조치방안 | <ul style="list-style-type: none"> <li>• 표면처리</li> </ul> |

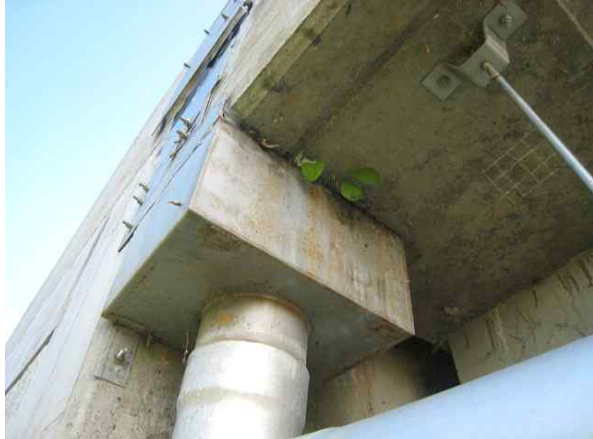
| 손상현황 | • S1 식생 | 손상현황 | • 배수시설 배수관 상태양호 |
| 원 인 | • 토사퇴적 | 원 인 | — |

| 조치방안 | • 정비 | 조치방안 | — |

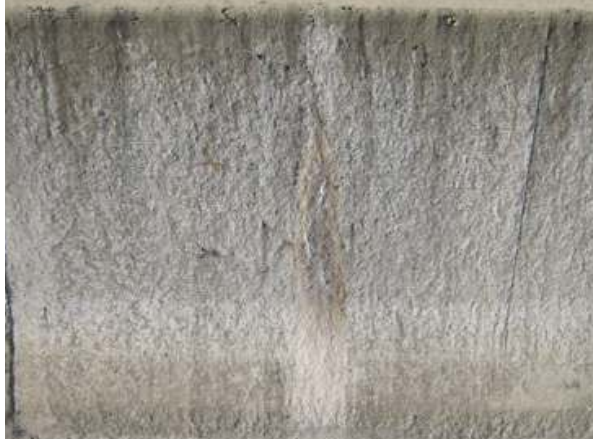
| | <ul style="list-style-type: none"> <li>S2 균열(0.2mm/1.5m)</li> </ul> | 손상현황 | <ul style="list-style-type: none"> <li>S5 파손(0.1m×0.1m)</li> </ul> |
| 원 인 | <ul style="list-style-type: none"> <li>건조수축, 장기공용</li> </ul> | 원 인 | <ul style="list-style-type: none"> <li>외부충격</li> </ul> |

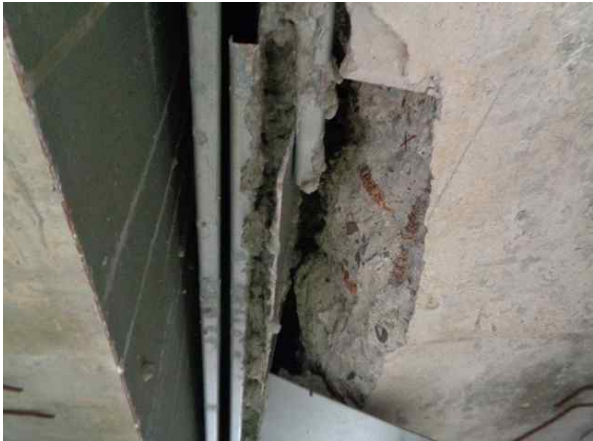
| <ul style="list-style-type: none"> <li>S2 파손(0.1m×0.5m)</li> </ul> | | <ul style="list-style-type: none"> <li>영천방향 S2 철근노출(0.2m×1.0m)</li> </ul> | |
| <ul style="list-style-type: none"> <li>거푸집 탈거시 충격, 외부충격</li> <li>단면보수</li> </ul> | | <ul style="list-style-type: none"> <li>거푸집 탈거시 충격, 외부충격</li> <li>단면보수(방청)</li> </ul> | |

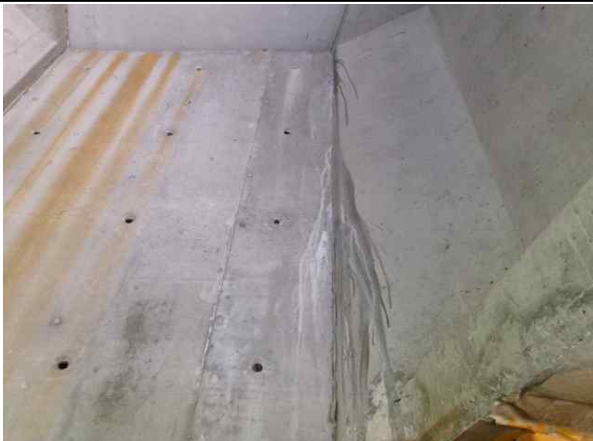
| <ul style="list-style-type: none"> <li>상주방향 S1 G2~4 재료분리(0.5m×0.5m)</li> <li>다짐부족, 마감미흡</li> <li>단면보수</li> </ul> | | <ul style="list-style-type: none"> <li>영천방향 S1 G2~3 백태(0.1m×1.5m)</li> <li>마감미흡, 장기공용, 수분접촉</li> <li>표면처리</li> </ul> | |

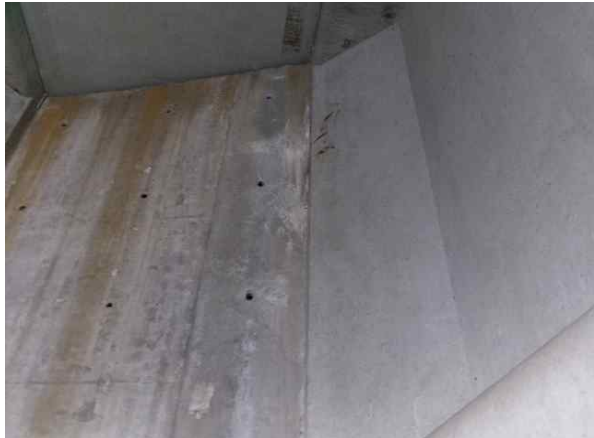
| <p>손상현황</p> <ul style="list-style-type: none"> <li>• S2 G2~3 망상균열(1.5m×0.5m)</li> </ul> | | <p>손상현황</p> <ul style="list-style-type: none"> <li>• 영천방향 S3 G2~3 백태(0.1m×1.0m)</li> </ul> | |
| <p>원 인</p> <ul style="list-style-type: none"> <li>• 온도변화, 장기공용, 수분접촉</li> </ul> | | <p>원 인</p> <ul style="list-style-type: none"> <li>• 마감미흡, 장기공용, 수분접촉</li> </ul> | |

| <p>조치방안</p> <ul style="list-style-type: none"> <li>• 표면처리</li> </ul> | | <p>조치방안</p> <ul style="list-style-type: none"> <li>• 표면처리</li> </ul> | |

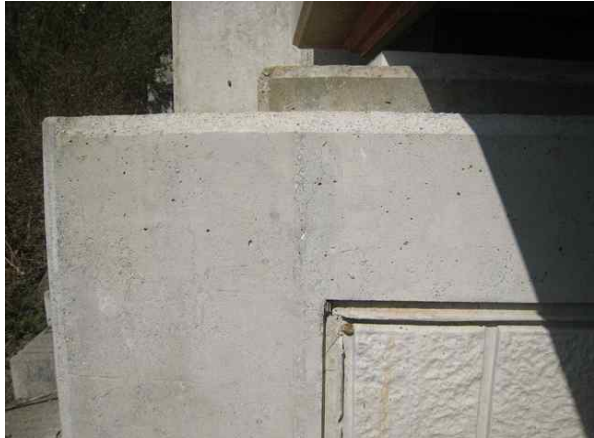
| <p>손상현황</p> <ul style="list-style-type: none"> <li>• 상주방향 A2 누수흔적(1.0m×2.0m)</li> </ul> | | <p>손상현황</p> <ul style="list-style-type: none"> <li>• 영천방향 A1 균열(0.2mm/0.5m)</li> </ul> | |
| <p>원 인</p> <ul style="list-style-type: none"> <li>• 강우, 신축이음하부 우수유입</li> </ul> | | <p>원 인</p> <ul style="list-style-type: none"> <li>• 건조수축, 온도변화</li> </ul> | |

| <p>조치방안</p> <ul style="list-style-type: none"> <li>• 주의관찰</li> </ul> | | <p>조치방안</p> <ul style="list-style-type: none"> <li>• 표면처리</li> </ul> | |

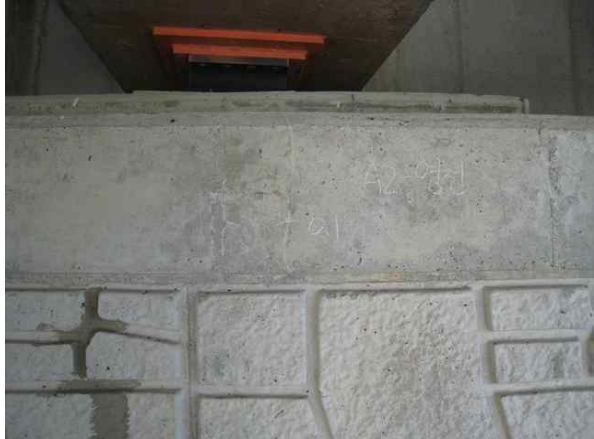
| <p>손상현황</p> <ul style="list-style-type: none"> <li>• 영천방향 A2 누수흔적(0.5m×2.0m)</li> </ul> | | <p>손상현황</p> <ul style="list-style-type: none"> <li>• 영천방향 A1 균열(0.1mm/0.5m)</li> </ul> | |
| <p>원 인</p> <ul style="list-style-type: none"> <li>• 강우, 신축이음하부 우수유입</li> </ul> | | <p>원 인</p> <ul style="list-style-type: none"> <li>• 건조수축, 온도변화</li> </ul> | |

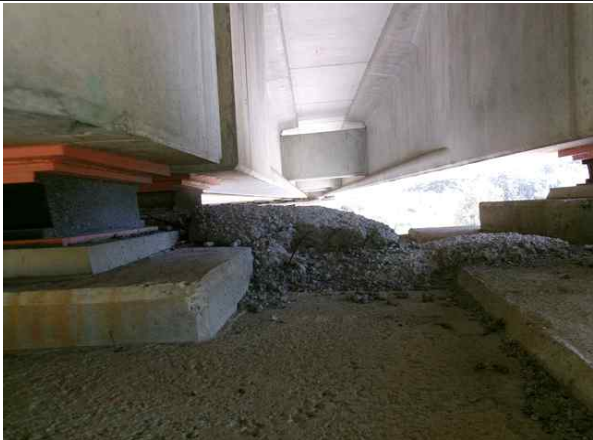
| <ul style="list-style-type: none"> <li>• P2 페콘크리트 퇴적 (1.5m×1.0m)</li> <li>• 정비미흡</li> <li>• 주의관찰</li> </ul> | | <ul style="list-style-type: none"> <li>• P2 망상균열 (10.0m×1.0m)</li> <li>• 건조수축, 온도변화</li> <li>• 표면처리</li> </ul> | |

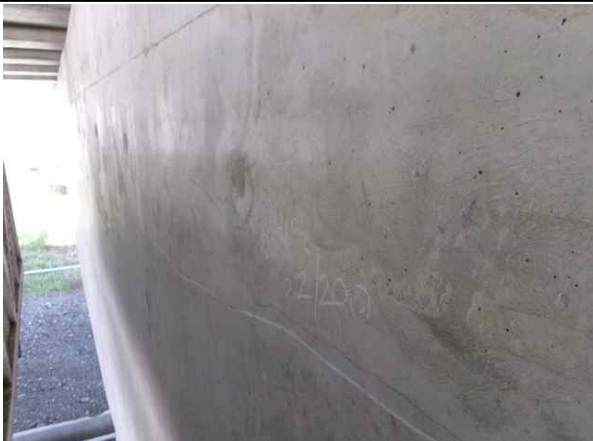
| <ul style="list-style-type: none"> <li>• P3 균열 (0.2mm/20.0m)</li> <li>• 건조수축, 온도변화</li> <li>• 표면처리</li> </ul> | | <ul style="list-style-type: none"> <li>• P3 균열 (0.2mm/20.0m)</li> <li>• 건조수축, 온도변화</li> <li>• 표면처리</li> </ul> | |

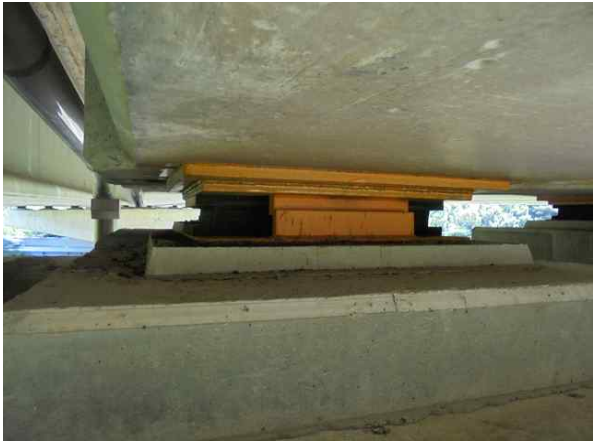
| | <ul style="list-style-type: none"> <li>• P1-Sh3 몰탈 균열(0.1mm/0.2m)</li> </ul> | 손상현황 | <ul style="list-style-type: none"> <li>• P1-Sh6 몰탈 균열(0.1mm/0.2m)</li> </ul> |
| 원 인 | <ul style="list-style-type: none"> <li>• 건조수축, 온도변화</li> </ul> | 원 인 | <ul style="list-style-type: none"> <li>• 건조수축, 온도변화</li> </ul> |

| 조치방안 | <ul style="list-style-type: none"> <li>• 표면처리</li> </ul> | 조치방안 | <ul style="list-style-type: none"> <li>• 표면처리</li> </ul> |

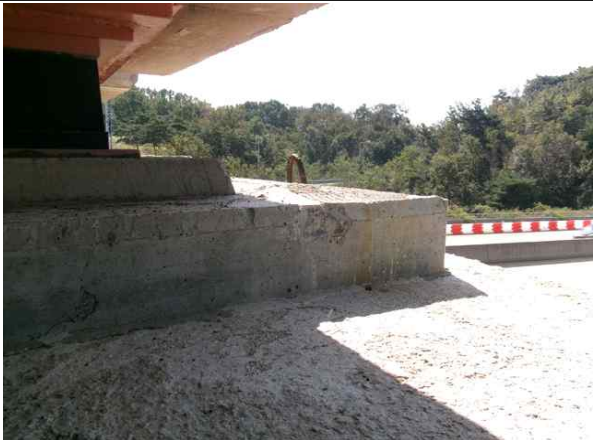
| 손상현황 | <ul style="list-style-type: none"> <li>• P1-Sh7 몰탈 박락(0.1m×0.1m)</li> </ul> | 손상현황 | <ul style="list-style-type: none"> <li>• P2-Sh10 콘크리트 박락(0.1m×0.1m)</li> </ul> |
| 원 인 | <ul style="list-style-type: none"> <li>• 외부충격, 거푸집탈거시 충격</li> </ul> | 원 인 | <ul style="list-style-type: none"> <li>• 외부충격, 거푸집탈거시 충격</li> </ul> |

| 조치방안 | <ul style="list-style-type: none"> <li>• 단면보수</li> </ul> | 조치방안 | <ul style="list-style-type: none"> <li>• 단면보수</li> </ul> |

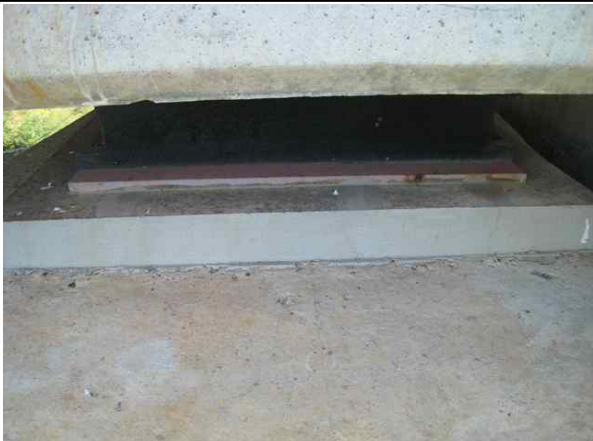
| 손상현황 | <ul style="list-style-type: none"> <li>• P3-Sh9 몰탈 균열(0.1mm/0.2m)</li> </ul> | 손상현황 | <ul style="list-style-type: none"> <li>• A2-Sh10 몰탈 균열(0.1mm/0.2m)</li> </ul> |
| 원 인 | <ul style="list-style-type: none"> <li>• 건조수축, 온도변화</li> </ul> | 원 인 | <ul style="list-style-type: none"> <li>• 건조수축, 온도변화</li> </ul> |

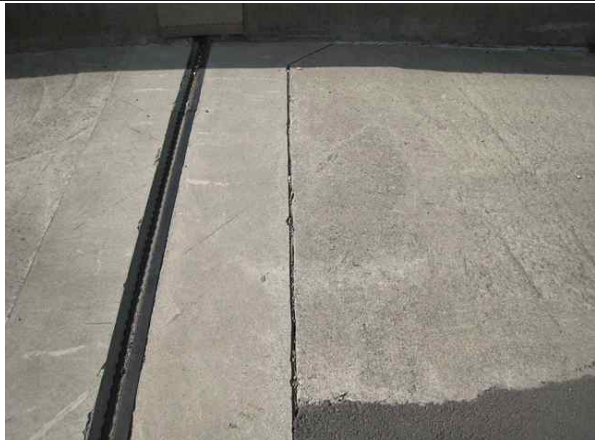
| 손상현황<br>원 인<br>조치방안 | • 영천 A1 접속부 이격(2.0m) | 손상현황 | • 영천 A1 후타재 균열(0.1mm/0.3m) |
| | • 우수유입, 접속부침하 | 원 인 | • 건조수축, 온도변화, 차량윤하중 |

| | • 주의관찰 | 조치방안 | • 표면처리 |

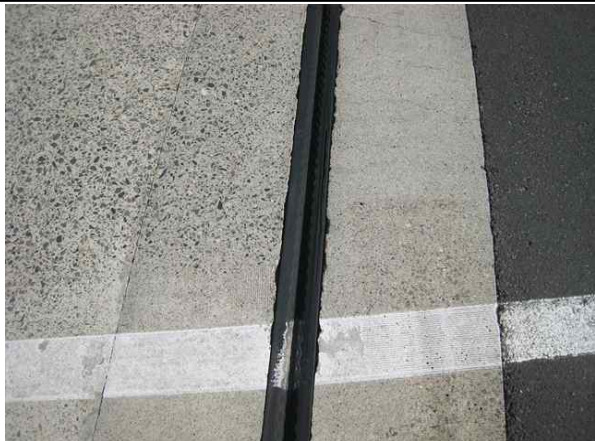
| 손상현황<br>원 인<br>조치방안 | • 영천 A2 고무재 파손(0.5m) | 손상현황 | • 영천 P2 차수판 볼트탈락(3EA) |
| | • 장기공용, 온도변화, 차량윤하중 | 원 인 | • 장기공용, 온도변화 |

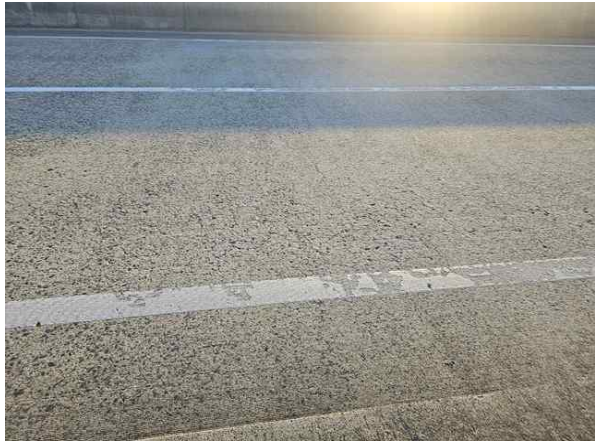
| <ul style="list-style-type: none"> <li>• S1 망상균열 (30.0m×3.0m)</li> </ul> | | <ul style="list-style-type: none"> <li>• 상주방향 S2 망상균열 (30.0m×3.0m)</li> </ul> | |
| <ul style="list-style-type: none"> <li>• 장기공용, 건조수축, 중차량 반복통행</li> <li>• 표면처리</li> </ul> | | <ul style="list-style-type: none"> <li>• 장기공용, 건조수축, 중차량 반복통행</li> <li>• 표면처리</li> </ul> | |

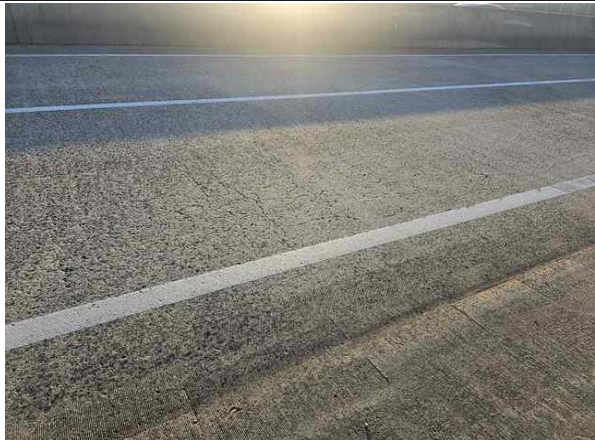
| <ul style="list-style-type: none"> <li>• 상주방향 S3 망상균열 (30.0m×3.0m)</li> <li>• 장기공용, 건조수축, 중차량 반복통행</li> <li>• 표면처리</li> </ul> | | <ul style="list-style-type: none"> <li>• 상주방향 S4 망상균열 (30.0m×3.0m)</li> <li>• 장기공용, 건조수축, 중차량 반복통행</li> <li>• 표면처리</li> </ul> | |

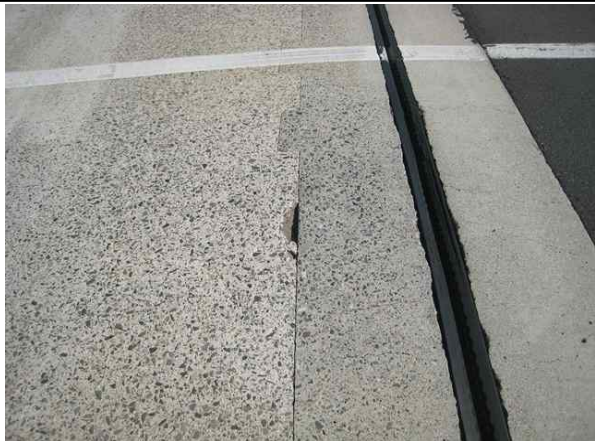
| <ul style="list-style-type: none"> <li>• 영천방향 S4 박락 (0.1m×0.3m)</li> <li>• 장기공용, 중차량 반복통행</li> <li>• 단면보수</li> </ul> | | <ul style="list-style-type: none"> <li>• 영천방향 교면포장 상태양호</li> </ul> | |

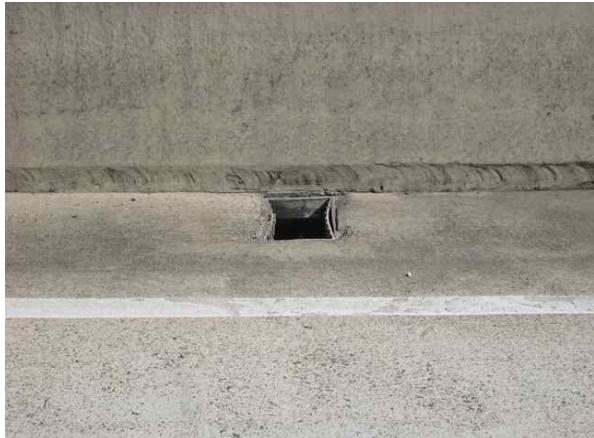
| | <ul style="list-style-type: none"> <li>• S1 그레이팅 변형, 파손(1EA)</li> </ul> | 손상현황 | <ul style="list-style-type: none"> <li>• 영천방향 S4 그레이팅 변형, 파손(1EA)</li> </ul> |
| 원 인 | <ul style="list-style-type: none"> <li>• 외부충격</li> </ul> | 원 인 | <ul style="list-style-type: none"> <li>• 외부충격</li> </ul> |

| 조치방안 | <ul style="list-style-type: none"> <li>• 정비</li> </ul> | 조치방안 | <ul style="list-style-type: none"> <li>• 정비</li> </ul> |
