## 1. 상촌교

## 1.1 상주방향 손상현황 사진

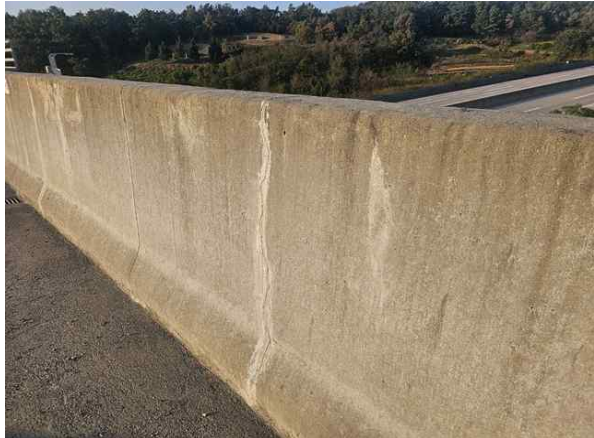
| 손상현황 | <ul style="list-style-type: none"> <li>• 상주방향 S1 파손(0.1m×0.1m)</li> </ul> | 손상현황 | <ul style="list-style-type: none"> <li>• 상주방향 S4 백태(0.1m×1.0m)</li> </ul> |
| 원 인 | <ul style="list-style-type: none"> <li>• 볼트삽입시 충격, 외부충격</li> </ul> | 원 인 | <ul style="list-style-type: none"> <li>• 장기공용, 수분접촉</li> </ul> |

| 조치방안 | <ul style="list-style-type: none"> <li>• 단면보수</li> </ul> | 조치방안 | <ul style="list-style-type: none"> <li>• 표면처리</li> </ul> |

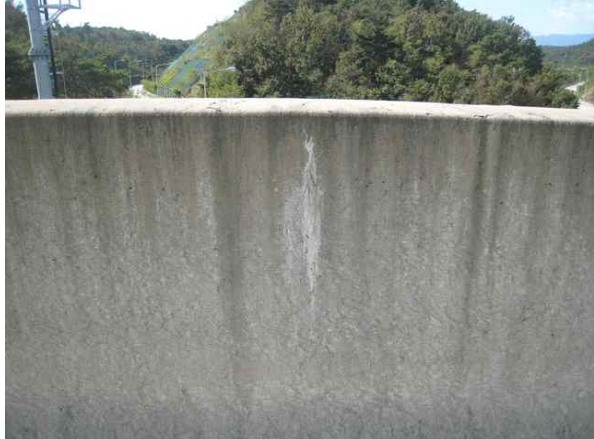
| 손상현황 | <ul style="list-style-type: none"> <li>• 영천방향 S3 차량충돌흔적(4.0m×0.5m)</li> </ul> | 손상현황 | <ul style="list-style-type: none"> <li>• 영천방향 S4 백태(0.1m×0.2m)</li> </ul> |
| 원 인 | <ul style="list-style-type: none"> <li>• 차량충돌</li> </ul> | 원 인 | <ul style="list-style-type: none"> <li>• 장기공용, 수분접촉</li> </ul> |

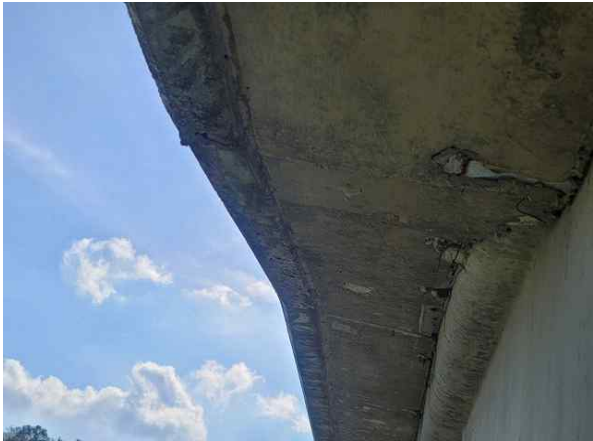
| <ul style="list-style-type: none"> <li>• S3 재료분리 (0.5m×0.2m)</li> <li>• 시공미흡, 다짐불량</li> <li>• 단면보수</li> </ul> | | <ul style="list-style-type: none"> <li>• S3 철근노출 (0.1m×0.5m)</li> <li>• 시공미흡, 다짐불량</li> <li>• 단면보수(방청)</li> </ul> | |

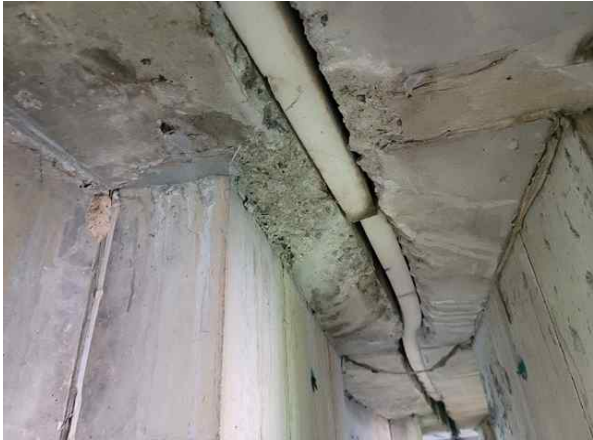
| <ul style="list-style-type: none"> <li>• S3 파손 (0.3m×1.0m)</li> <li>• 거푸집 탈거시 충격, 장기공용 등</li> <li>• 단면보수</li> </ul> | | <ul style="list-style-type: none"> <li>• S4 균열부백태 (0.1m×0.5m*16ea)</li> <li>• 건조수축, 온도변화, 수분접촉</li> <li>• 표면처리</li> </ul> | |

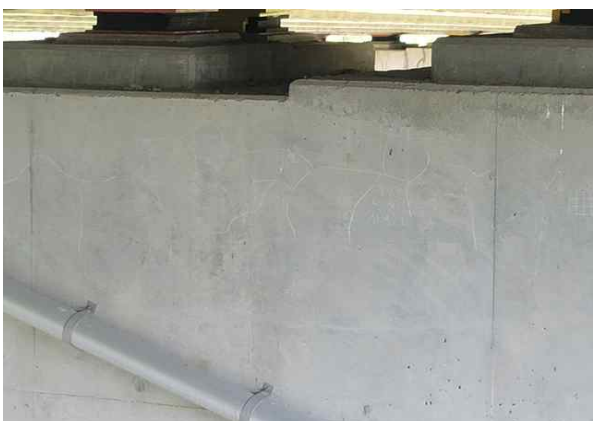
| <ul style="list-style-type: none"> <li>• P3 코핑부 망상균열(8.0m×2.0m)</li> <li>• 건조수축, 온도변화, 거푸집 조기탈거 등</li> <li>• 표면처리</li> </ul> | | <ul style="list-style-type: none"> <li>• P3 코핑부 망상균열(2.0m×1.5m)</li> <li>• 건조수축, 온도변화, 거푸집 조기탈거 등</li> <li>• 표면처리</li> </ul> | |

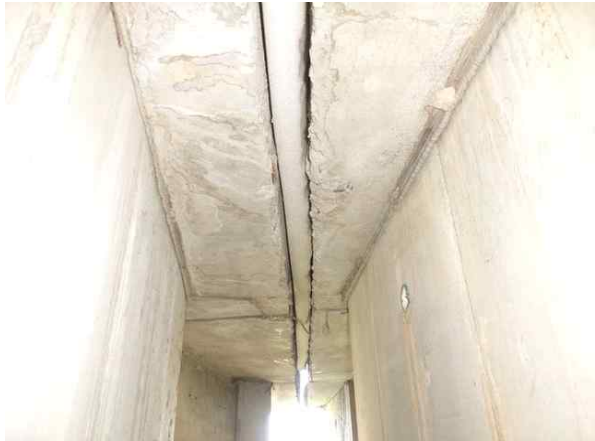
| 손상현황 | <ul style="list-style-type: none"><li>• P2 이물질 퇴적(0.5m)</li></ul> | 손상현황 | <ul style="list-style-type: none"><li>• P2 하부 상태양호</li></ul> |

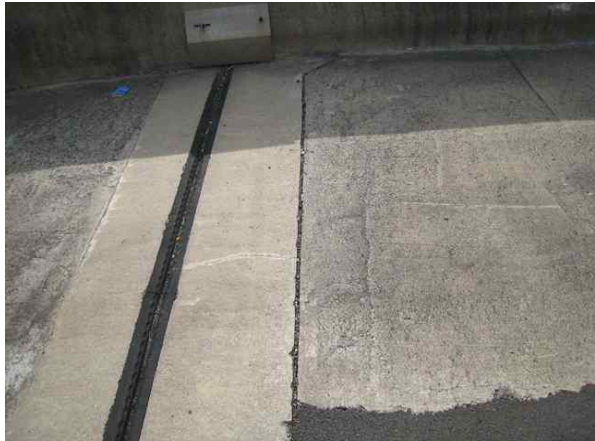
| <ul style="list-style-type: none"> <li>• A1 이격(1.0m)</li> </ul> | | <ul style="list-style-type: none"> <li>• A1 차수판 볼트탈락(3ea)</li> </ul> | |

| <ul style="list-style-type: none"> <li>• 주의관찰</li> </ul> | | <ul style="list-style-type: none"> <li>• 정비</li> </ul> | |

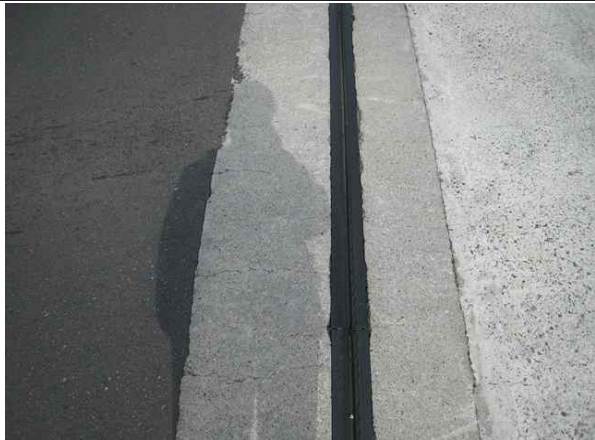
| <ul style="list-style-type: none"> <li>• A1 후타재 균열(0.1mm/0.5m)</li> </ul> | | <ul style="list-style-type: none"> <li>• P2 이물질 퇴적(1.0m)</li> </ul> | |

| <ul style="list-style-type: none"> <li>• 표면처리</li> </ul> | | <ul style="list-style-type: none"> <li>• 정비</li> </ul> | |

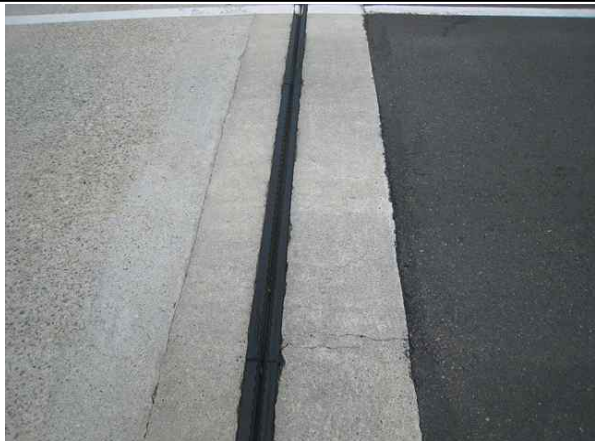
| <ul style="list-style-type: none"> <li>• A2 후타재 균열(0.2mm/0.5m)</li> </ul> | | <ul style="list-style-type: none"> <li>• A2 고무재 파손(1.0m)</li> </ul> | |

| <ul style="list-style-type: none"> <li>• 표면처리</li> </ul> | | <ul style="list-style-type: none"> <li>• 주의관찰</li> </ul> | |

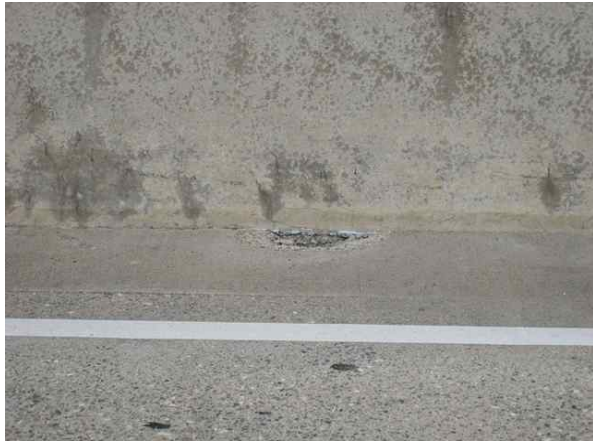
| | <ul style="list-style-type: none"> <li>• S2 포장박리 (0.5m×0.3m)</li> </ul> | 손상현황 | <ul style="list-style-type: none"> <li>• S3 포장박리 (0.5m×1.0m)</li> </ul> |
| 원 인 | <ul style="list-style-type: none"> <li>• 장기공용, 중차량 반복통행</li> </ul> | 원 인 | <ul style="list-style-type: none"> <li>• 장기공용, 건조수축, 중차량 반복통행</li> </ul> |

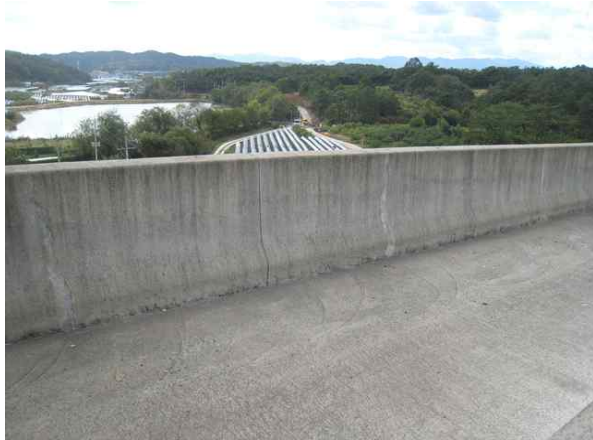
| 손상현황 | <ul style="list-style-type: none"> <li>• S3 방호벽 균열부백태 (0.1m×1.0m)</li> </ul> | 손상현황 | <ul style="list-style-type: none"> <li>• S3 방호벽 균열 (0.2mm/20.0m)</li> </ul> |
| 원 인 | <ul style="list-style-type: none"> <li>• 장기공용, 수분접촉</li> </ul> | 원 인 | <ul style="list-style-type: none"> <li>• 건조수축, 장기공용</li> </ul> |

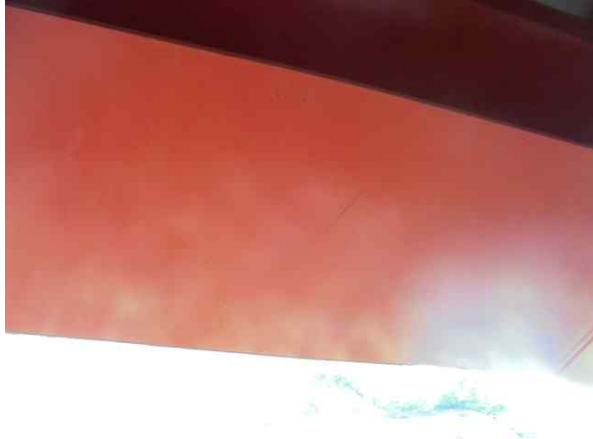
| • S1-G1 거더외부 도장손상(3.0m×2.0m) | | • S1-G1 거더외부 도장손상(1.0m×1.0m) | |
| • 외부충격 | | • 외부충격 | |

| • 재도장 | | • 재도장 | |

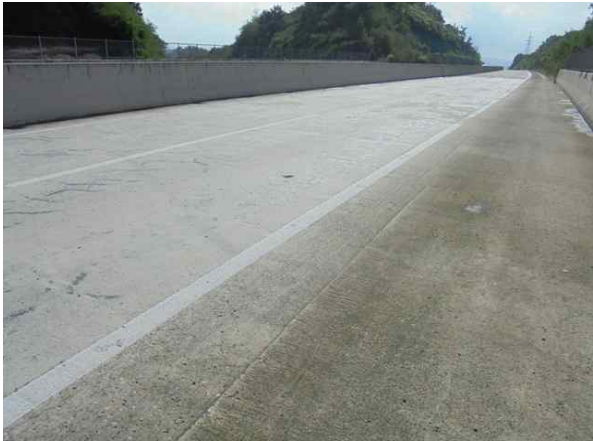
| • S1 망상균열(2.0m×11.0m) | | • S1 보수재박리, 파손(3.0m×45.0m) | |

| • 표면처리 | | • S1 망상균열(2.0m×11.0m) | |

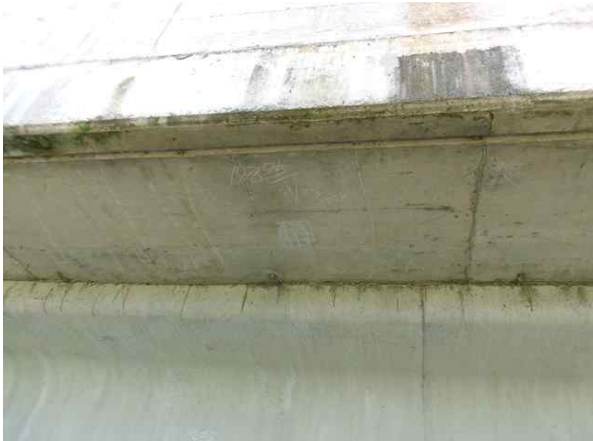
| 원 인 | • S3 균열(0.1mm/0.5m)<br>• 건조수축, 공용중 열화 등 | 손상현황 | • S3 균열(0.1mm/0.5m) |

| 조치방안 | • 표면보수 | 원 인 | • 건조수축, 공용중 열화 등 |

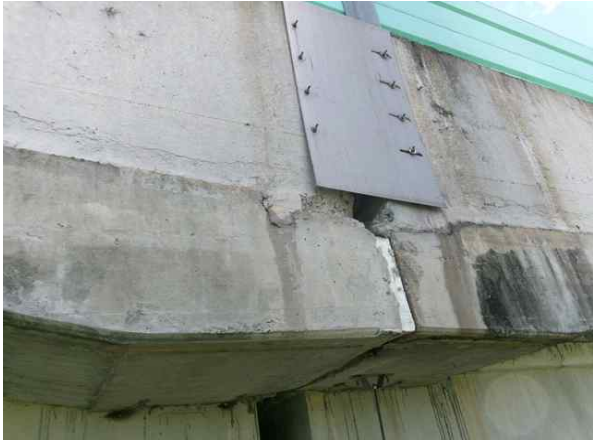
| 손상현황 | • S3 박락(0.2m×0.3m) | 손상현황 | • S3 박락(0.2m×0.3m) |
| 원 인 | • 외부충격 | 원 인 | • 외부충격 |

| 조치방안 | • 단면보수 | 조치방안 | • 단면보수 |

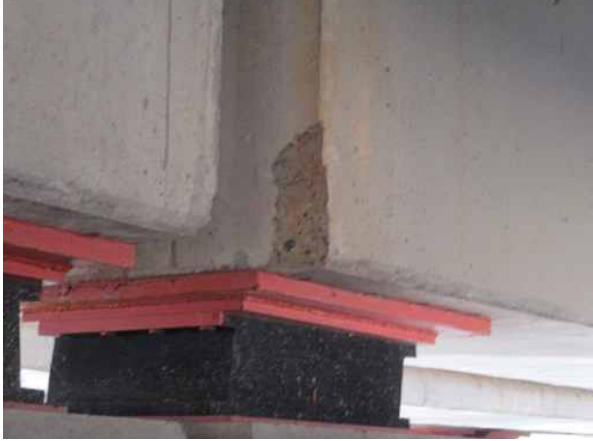
| 손상현황 | • S2 박락(0.3m×0.5m) | 손상현황 | • S2 박락 및 철근노출(0.3m×0.2m) |
| 원 인 | • 외부 충격 | 원 인 | • 다짐미흡, 피복부족 |

| 조치방안 | • 단면보수 | 조치방안 | • 단면보수+방청 |

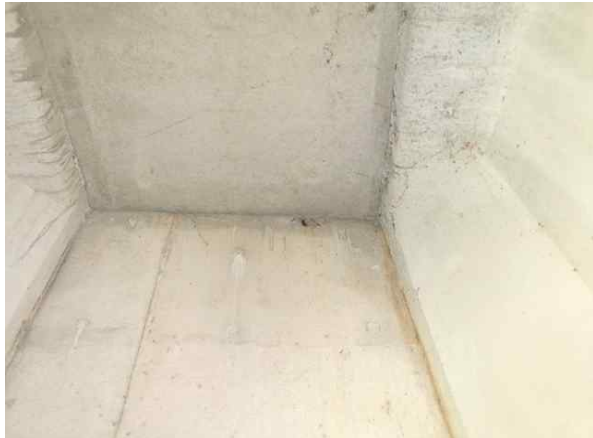
| <ul style="list-style-type: none"> <li>• S2 박락 및 철근노출(0.3m×0.2m)</li> <li>• 다짐미흡, 피복부족</li> <li>• 단면보수+방청</li> </ul> | | <ul style="list-style-type: none"> <li>• A1 균열(0.3mm/2.0m)</li> <li>• 건조수축, 공용중 열화 등</li> <li>• 표면보수</li> </ul> | |

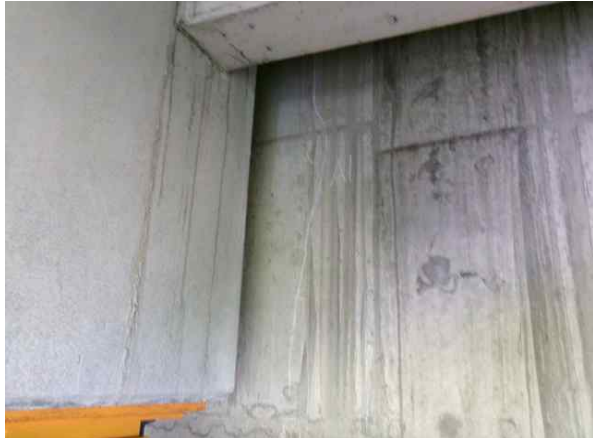
| <ul style="list-style-type: none"> <li>• A1 균열(0.3mm/2.0m)</li> <li>• 건조수축, 공용중 열화 등</li> <li>• 표면보수</li> </ul> | | <ul style="list-style-type: none"> <li>• A1 날개벽 실란트 이격</li> <li>• 공용중 열화 등</li> <li>• 실란트 주입</li> </ul> | |

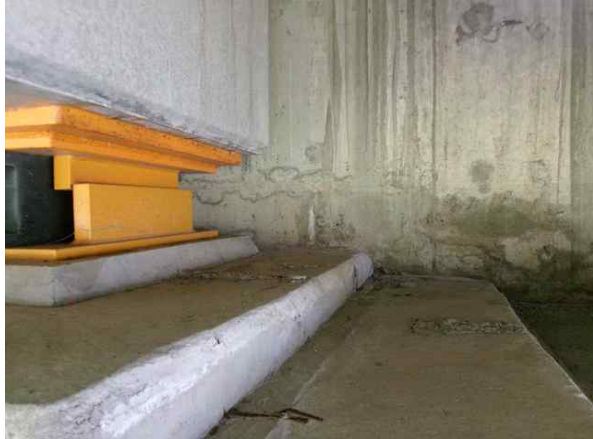
| <ul style="list-style-type: none"> <li>• A1 백태(0.1m×0.3m)</li> <li>• 외부 우수유입</li> <li>• 표면보수</li> </ul> | | <ul style="list-style-type: none"> <li>• A2 균열(0.2mm/2.5m)</li> <li>• 건조수축, 공용중 열화 등</li> <li>• 주입보수</li> </ul> | |

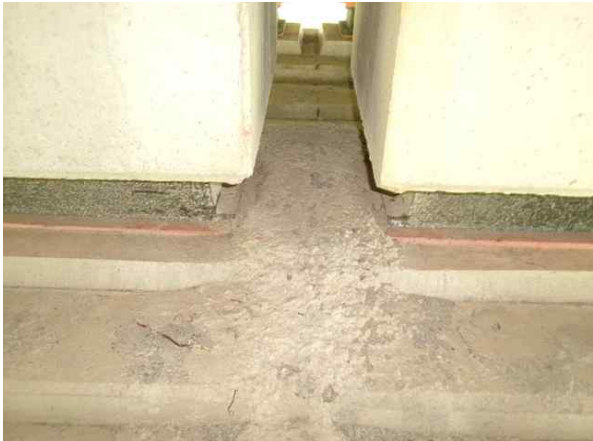
| <ul style="list-style-type: none"> <li>• A1 균열(0.3mm/2.0m)</li> </ul> | | <ul style="list-style-type: none"> <li>• P2 폐콘크리트 퇴적(1.0m×1.0m)</li> </ul> | |
| <ul style="list-style-type: none"> <li>• 건조수축, 공용중 열화 등</li> <li>• 표면보수</li> </ul> | | <ul style="list-style-type: none"> <li>• 시공후 정리미흡</li> <li>• 정비</li> </ul> | |

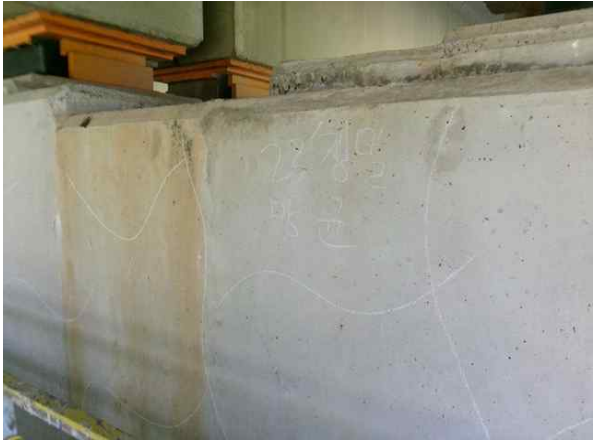
| <ul style="list-style-type: none"> <li>• P1 코핑부 균열(0.1mm/0.5m)</li> <li>• 초기 건조수축 등</li> <li>• 표면처리</li> </ul> | | <ul style="list-style-type: none"> <li>• P2 코핑부 망상균열(1.0m×5.0m)</li> <li>• 초기 건조수축 등</li> <li>• 표면처리</li> </ul> | |

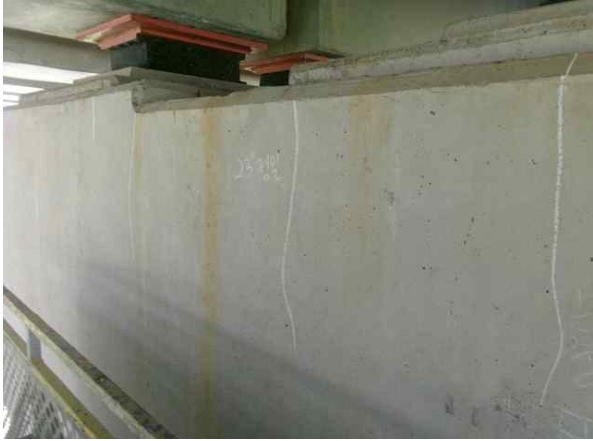
| <ul style="list-style-type: none"> <li>• P2 코핑부 균열(0.2mm/0.5m)</li> <li>• 초기 건조수축 등</li> <li>• 표면처리</li> </ul> | | <ul style="list-style-type: none"> <li>• P2 코핑부 망상균열(10.0m×1.5m)</li> <li>• 초기 건조수축 등</li> <li>• 표면처리</li> </ul> | |

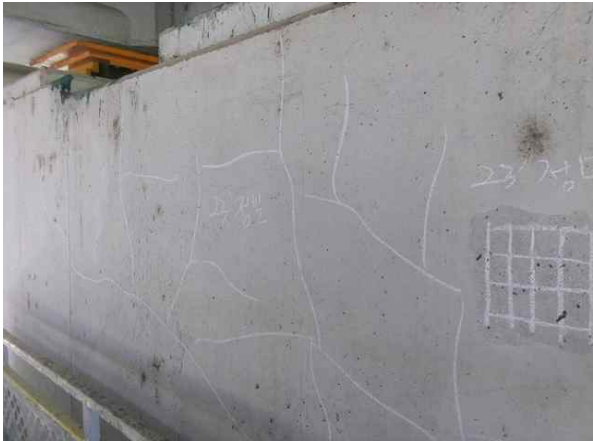
| <ul style="list-style-type: none"> <li>• P2 코핑부 땅상균열(10.0m×1.5m)</li> </ul> | | <ul style="list-style-type: none"> <li>• P1-Sh9 몰탈 균열(0.1mm/0.2m)</li> </ul> | |

| <ul style="list-style-type: none"> <li>• 표면처리</li> </ul> | | <ul style="list-style-type: none"> <li>• 표면처리</li> </ul> | |

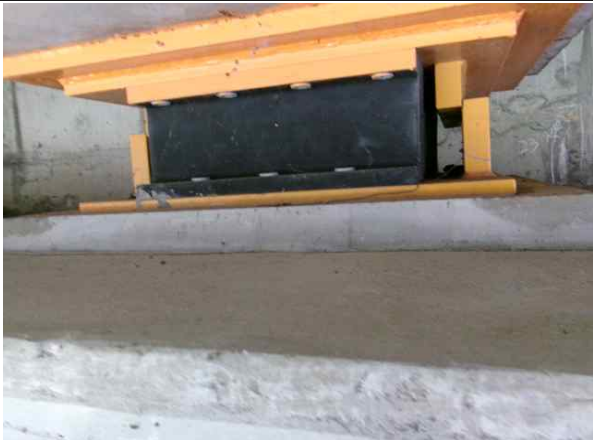
| <ul style="list-style-type: none"> <li>• A1-Sh3 몰탈 균열(0.1mm/0.2m)</li> </ul> | | <ul style="list-style-type: none"> <li>• P1-Sh7 몰탈 균열(0.1mm/0.2m)</li> </ul> | |

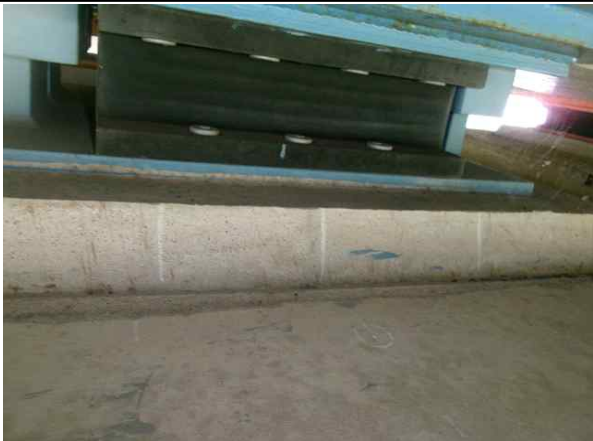
| <ul style="list-style-type: none"> <li>• P1-Sh8 몰탈 균열(0.1mm/0.2m)</li> </ul> | | <ul style="list-style-type: none"> <li>• P2-Sh7 재료분리(0.1m×0.5m)</li> </ul> | |

| <ul style="list-style-type: none"> <li>• 표면처리</li> </ul> | | <ul style="list-style-type: none"> <li>• 단면보수</li> </ul> | |

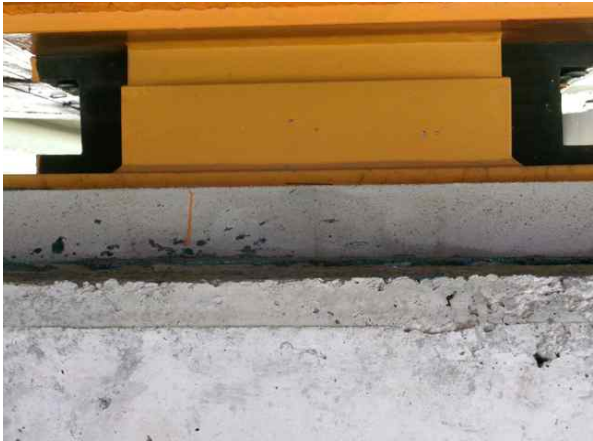
| 원 인 | | 손상현황 | • P2-Sh7 몰탈 균열(0.1mm/0.3m) |
| 조치방안 | | 원 인 | • 초기 건조수축 등 |

| | | 조치방안 | • 표면처리 |

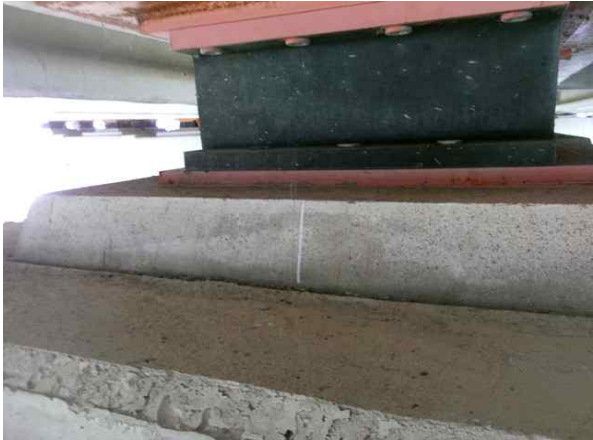
| 손상현황 | | 손상현황 | • P2-Sh8 재료분리 (0.1m×0.5m) |
| 원 인 | | 원 인 | • 다짐미흡, 거푸집 조기탈영 등 |

| 조치방안 | | 조치방안 | • 단면보수 |

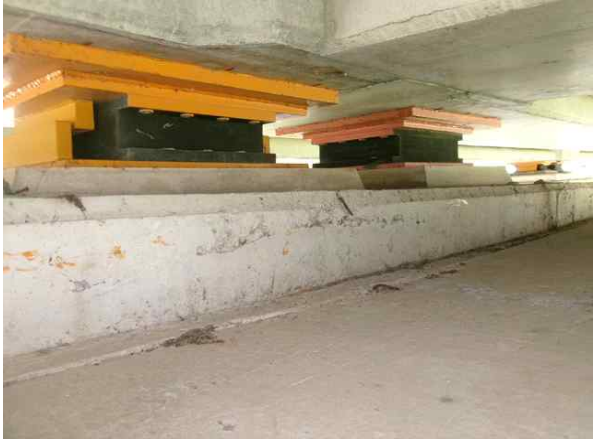
| 손상현황 | | 손상현황 | • P2-Sh9 몰탈 균열(0.1mm/0.3m) |
| 원 인 | | 원 인 | • 초기 건조수축 등 |

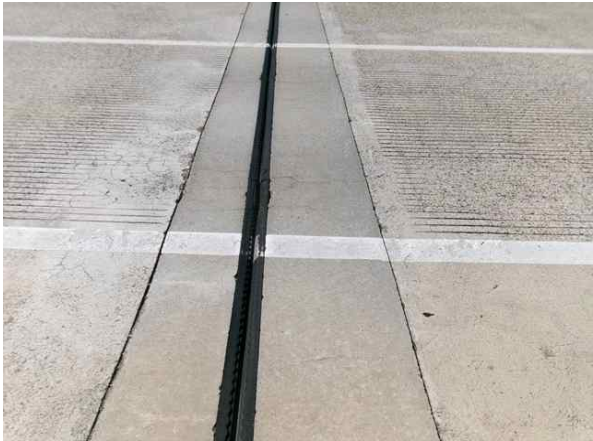
| <ul style="list-style-type: none"> <li>• P3-Sh10 재료분리 (0.1m×0.2m)</li> </ul> | | <ul style="list-style-type: none"> <li>• A1 후타재 균열 (0.2mm)</li> </ul> | |

| <ul style="list-style-type: none"> <li>• 주의관찰</li> </ul> | | <ul style="list-style-type: none"> <li>• 주의관찰</li> </ul> | |

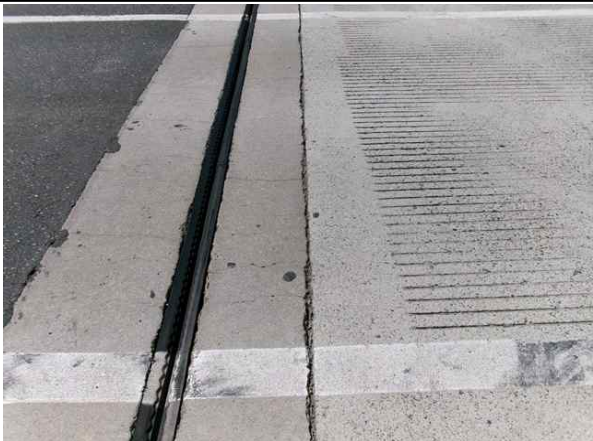
| <ul style="list-style-type: none"> <li>• A1 차수판 앵커탈락 (3EA)</li> </ul> | | <ul style="list-style-type: none"> <li>• A1 후타재 박락 (0.1m×7.0m)</li> </ul> | |

| <ul style="list-style-type: none"> <li>• 정비</li> </ul> | | <ul style="list-style-type: none"> <li>• 표면처리</li> </ul> | |

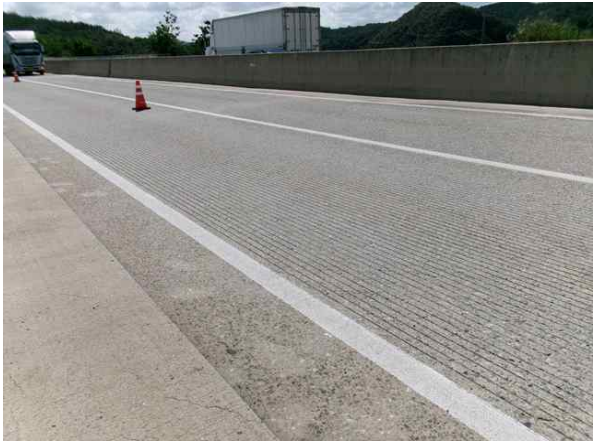
| | <ul style="list-style-type: none"> <li>• A1 후타재 균열(0.2mm)</li> </ul> | 손상현황 | <ul style="list-style-type: none"> <li>• S4 망상균열(45.0m×8.0m)</li> </ul> |
| 원 인 | <ul style="list-style-type: none"> <li>• 초기 건조수축 등</li> </ul> | 원 인 | <ul style="list-style-type: none"> <li>• 공용중 열화</li> </ul> |

| 조치방안 | <ul style="list-style-type: none"> <li>• 표면처리</li> </ul> | 조치방안 | <ul style="list-style-type: none"> <li>• 주의관찰</li> </ul> |

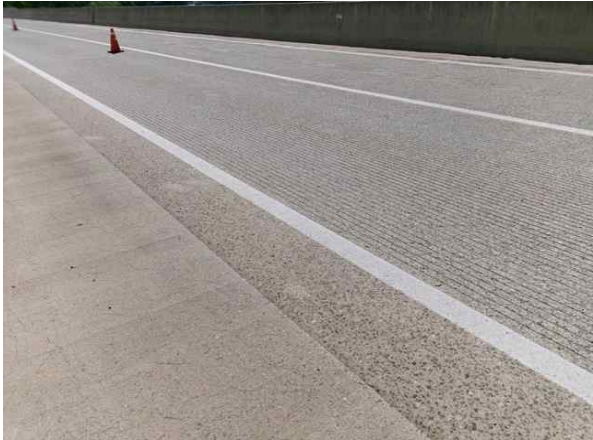
| 손상현황 | <ul style="list-style-type: none"> <li>• S1 망상균열(45.0m×8.0m)</li> </ul> | 손상현황 | <ul style="list-style-type: none"> <li>• S2 망상균열(45.0m×8.0m)</li> </ul> |
| 원 인 | <ul style="list-style-type: none"> <li>• 공용중 열화</li> </ul> | 원 인 | <ul style="list-style-type: none"> <li>• 공용중 열화</li> </ul> |

| 조치방안 | <ul style="list-style-type: none"> <li>• 주의관찰</li> </ul> | 조치방안 | <ul style="list-style-type: none"> <li>• 주의관찰</li> </ul> |

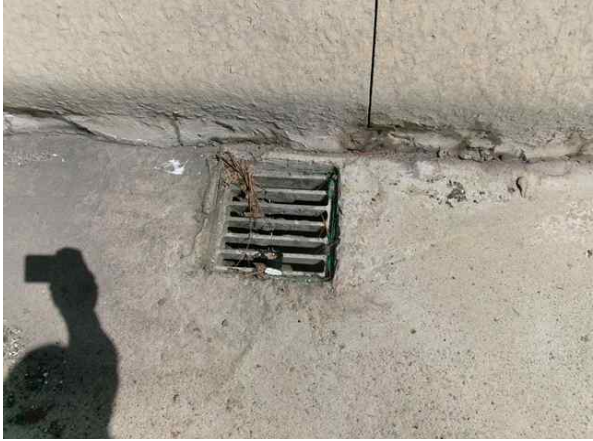
| 손상현황 | <ul style="list-style-type: none"> <li>• S3 망상균열(45.0m×8.0m)</li> </ul> | 손상현황 | <ul style="list-style-type: none"> <li>• 배수시설 상태양호</li> </ul> |

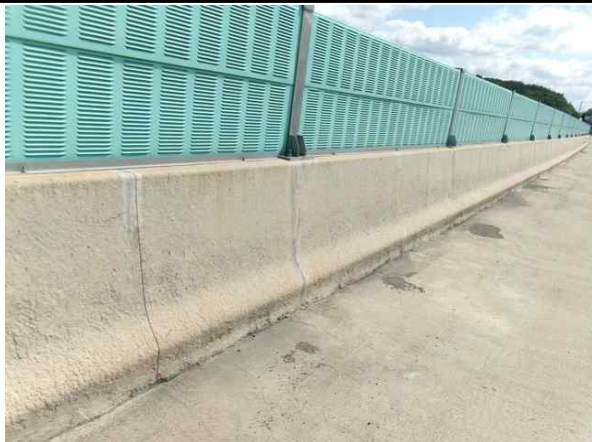
| 손상현황 | • S1 균열부 백태 (0.2m×1.0m) |
| 원 인 | • 외부 우수유입 |

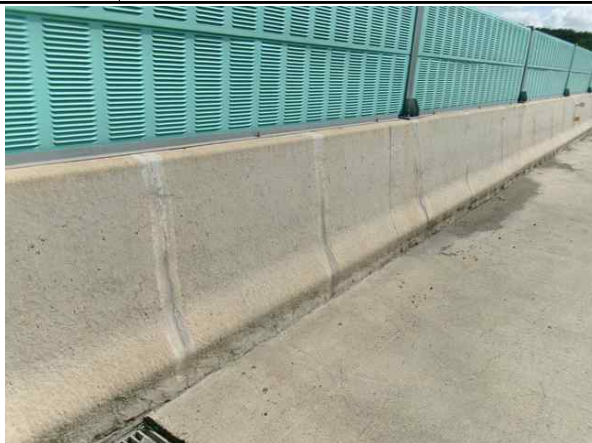
| 손상현황 | • S2 균열부 백태 (0.2m×1.0m) |
| 원 인 | • 외부 우수유입 |

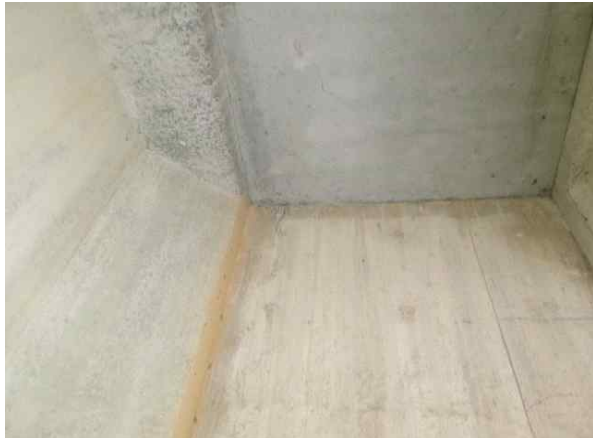
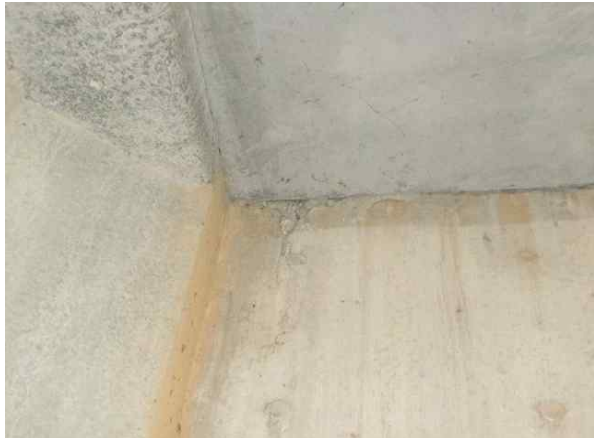
| • 시공미흡, 피복부족 등 | | • 시공미흡, 피복부족 등 | |

| • 단면보수 | | • 단면보수 | |

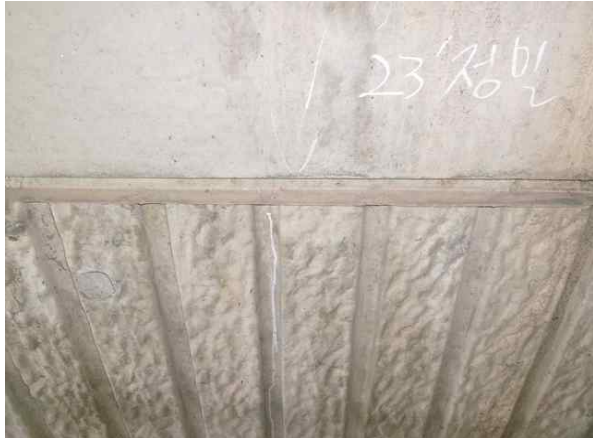
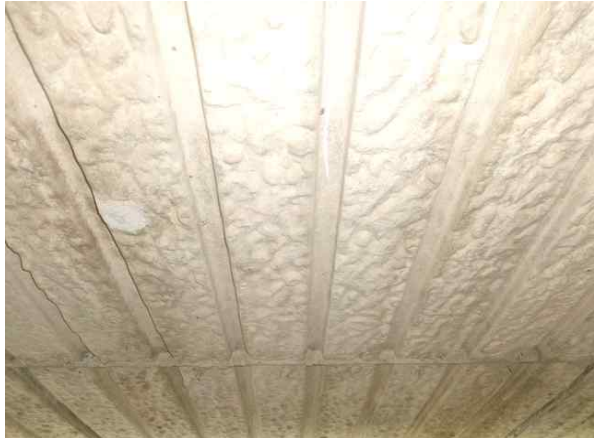
| • A1 균열(0.2mm/3.0m) | | • A1 균열(0.2mm/3.0m) | |
| • 건조수축, 공용중 열화 등 | | • 건조수축, 공용중 열화 등 | |

| • 표면보수 | | • 표면보수 | |

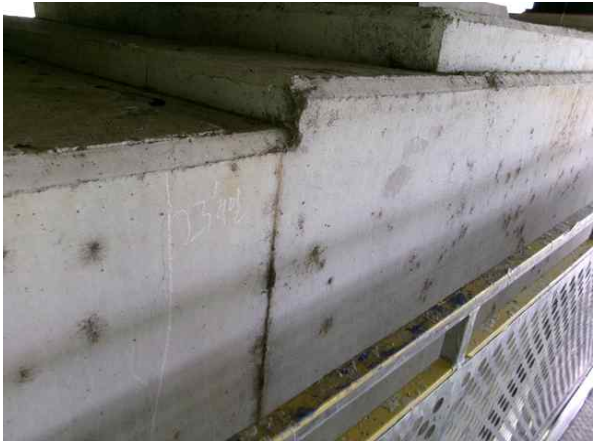
| • A1 누수흔적 (3.5m×4.0m) | | • P3 코핑부 균열 (0.2mm/0.5m) | |

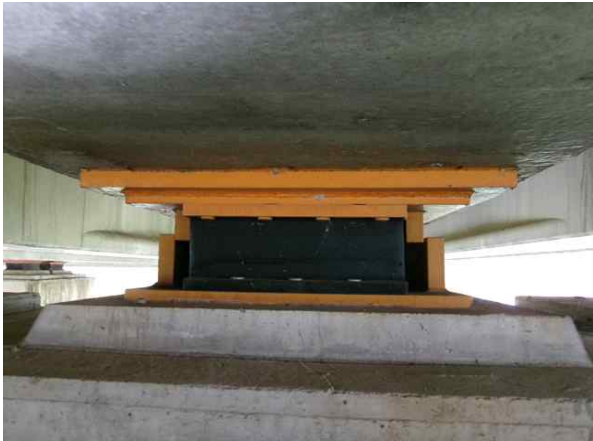
| <ul style="list-style-type: none"> <li>• P3 코핑부 누수흔적(0.5m×2.0m)</li> </ul> | | <ul style="list-style-type: none"> <li>• P2-Sh3 스톱퍼 간섭</li> </ul> | |

| <ul style="list-style-type: none"> <li>• 표면처리</li> </ul> | | <ul style="list-style-type: none"> <li>• 주의관찰</li> </ul> | |

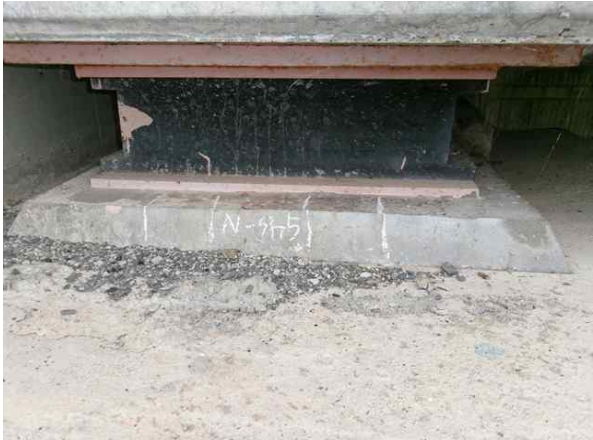
| <ul style="list-style-type: none"> <li>• A1-Sh2 몰탈 박락(0.1m×0.1m)</li> </ul> | | <ul style="list-style-type: none"> <li>• A1-Sh5 균열(0.1mm/0.2m)</li> </ul> | |

| <ul style="list-style-type: none"> <li>• 단면보수</li> </ul> | | <ul style="list-style-type: none"> <li>• 표면처리</li> </ul> | |

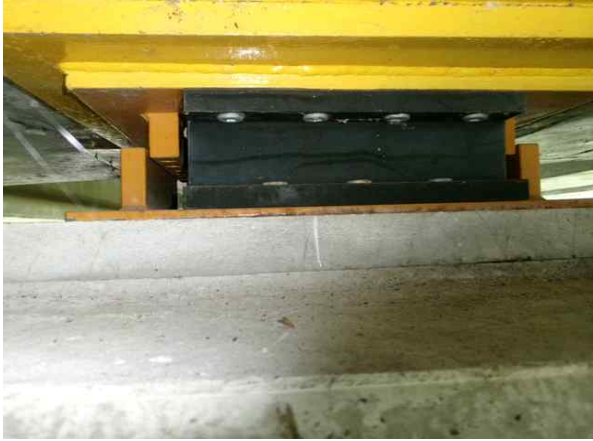
| <ul style="list-style-type: none"> <li>• A2-Sh5 플레이트 부식</li> </ul> | | <ul style="list-style-type: none"> <li>• P1-Sh3 균열(0.1mm/0.2m)</li> </ul> | |

| <ul style="list-style-type: none"> <li>• 재도장</li> </ul> | | <ul style="list-style-type: none"> <li>• 표면처리</li> </ul> | |

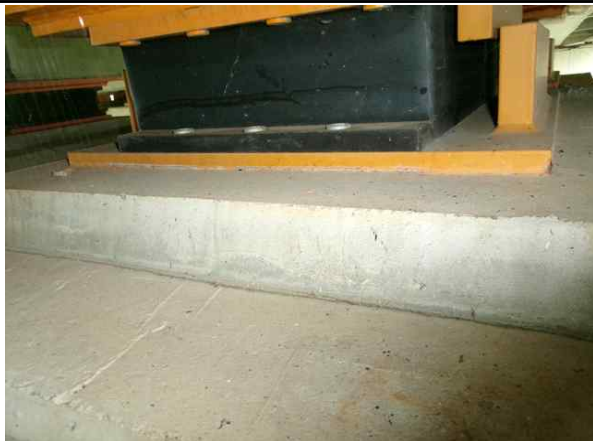
| • P2-Sh3 균열(0.2mm/0.2m) | | • P3-Sh2 재료분리(0.1m×0.5m) | |
| • 건조수축, 다짐미흡 등 | | • 다짐미흡, 거푸집 조기탈영 등 | |

| • 표면처리 | | • 단면보수 | |

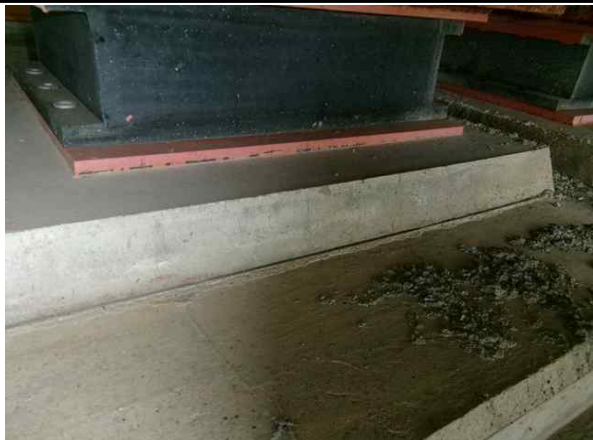
| • P2-Sh4 균열(0.1mm/0.2m) | | • P2-Sh9 플레이트 부식 | |
| • 건조수축, 다짐미흡 등 | | • 외부 우수유입 | |

| • 표면처리 | | • 재도장 | |

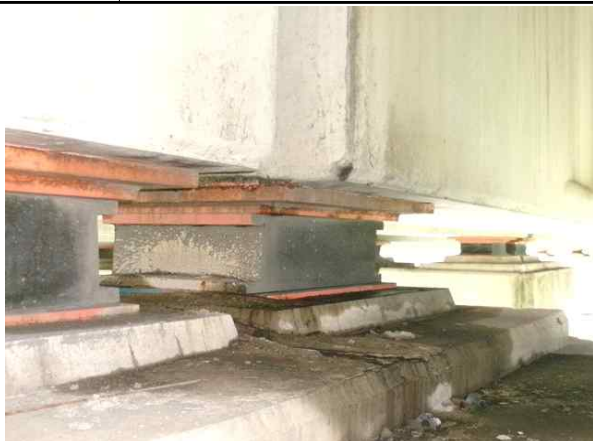
| • P2-Sh6 플레이트 부식 | | • P3-Sh5 균열(0.2mm/0.2m) | |

| • 재도장 | | • 표면처리 | |

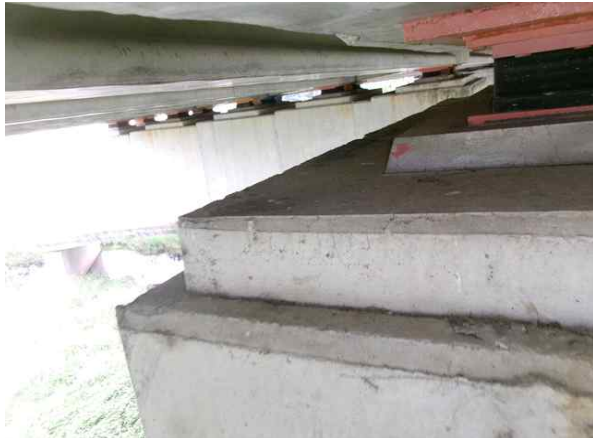
| <ul style="list-style-type: none"> <li>• P3-Sh5 망상균열(0.5m×0.5m)</li> <li>• 건조수축, 다짐미흡 등</li> <li>• 표면처리</li> </ul> | | <ul style="list-style-type: none"> <li>• P2 후타재 균열(0.2mm)</li> <li>• 중차량, 공용중 열화 등</li> <li>• 표면처리</li> </ul> | |

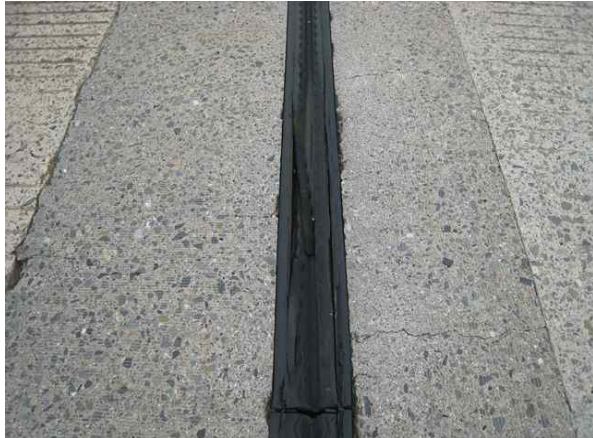
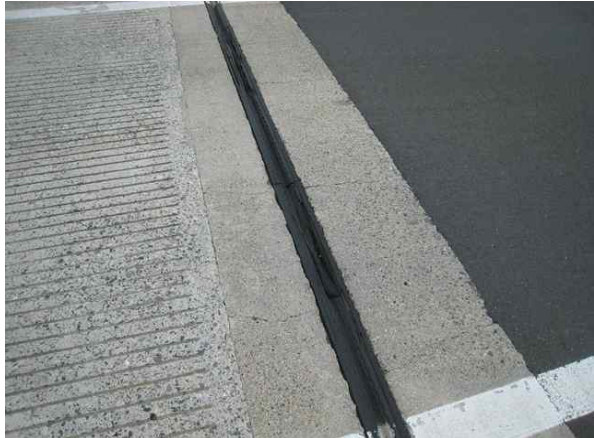
| <ul style="list-style-type: none"> <li>• A1 본체 고무재 파손</li> <li>• 공용중 열화</li> <li>• 정비</li> </ul> | | <ul style="list-style-type: none"> <li>• A1 본체 고무재 파손</li> <li>• 공용중 열화</li> <li>• 정비</li> </ul> | |

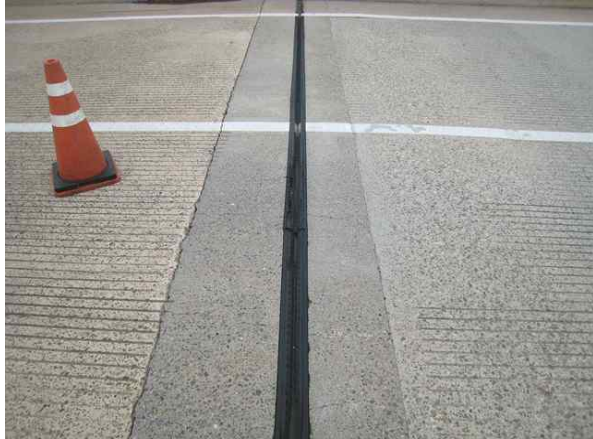
| <ul style="list-style-type: none"> <li>• A1 후타재 균열(0.2mm)</li> <li>• 중차량, 공용중 열화 등</li> <li>• 표면처리</li> </ul> | | <ul style="list-style-type: none"> <li>• A2 후타재 균열(0.2mm)</li> <li>• 중차량, 공용중 열화 등</li> <li>• 표면처리</li> </ul> | |

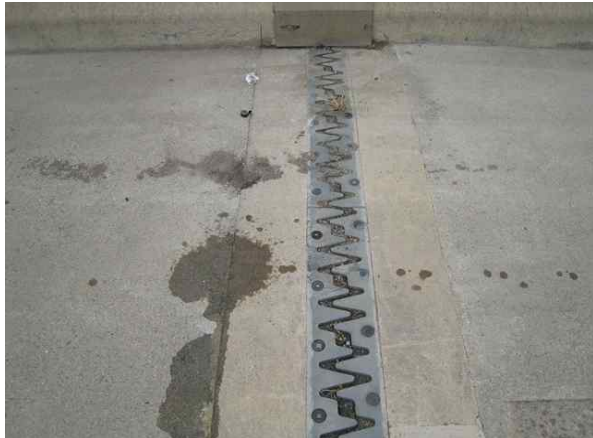
| <ul style="list-style-type: none"> <li>• P2 유간 토사퇴적</li> </ul> | | <ul style="list-style-type: none"> <li>• P2 차수판 앵커탈락</li> </ul> | |
| <ul style="list-style-type: none"> <li>원 인 • 공용중 열화 등</li> </ul> | | <ul style="list-style-type: none"> <li>원 인 • 공용중 열화</li> </ul> | |

| <ul style="list-style-type: none"> <li>조치방안 • 청소</li> </ul> | | <ul style="list-style-type: none"> <li>조치방안 • 정비</li> </ul> | |

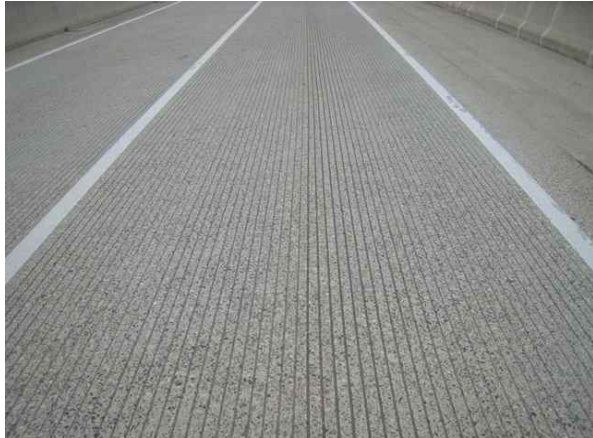
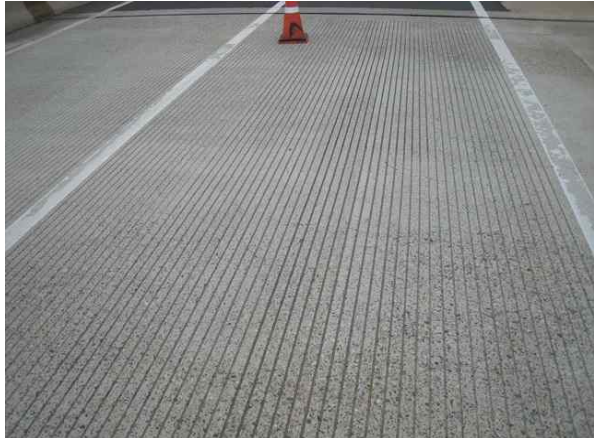
| <ul style="list-style-type: none"> <li>손상현황 • S1 포장 망상균열(45.0m×5.0m)</li> </ul> | | <ul style="list-style-type: none"> <li>손상현황 • S1 포장 망상균열(45.0m×5.0m)</li> </ul> | |
| <ul style="list-style-type: none"> <li>원 인 • 중차량 통행, 공용중 열화 등</li> </ul> | | <ul style="list-style-type: none"> <li>원 인 • 중차량 통행, 공용중 열화 등</li> </ul> | |

| <ul style="list-style-type: none"> <li>조치방안 • 표면처리</li> </ul> | | <ul style="list-style-type: none"> <li>조치방안 • 표면처리</li> </ul> | |

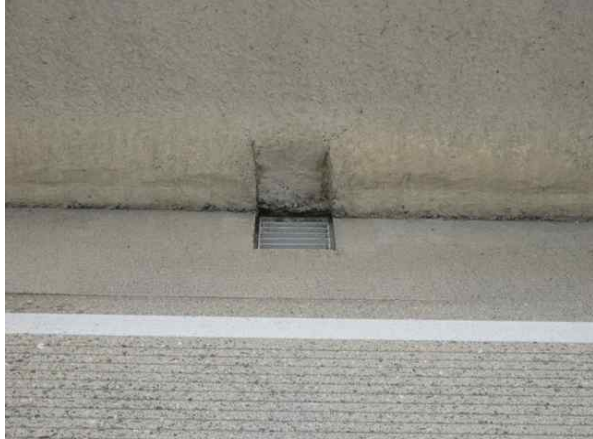
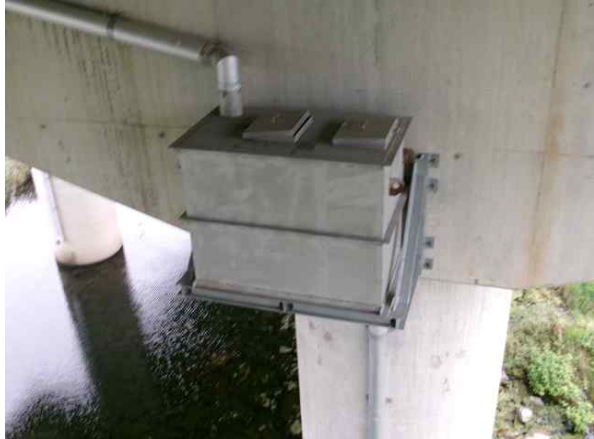
| <ul style="list-style-type: none"> <li>손상현황 • 배수시설 상태양호</li> </ul> | | <ul style="list-style-type: none"> <li>손상현황 • 배수시설 상태양호</li> </ul> | |

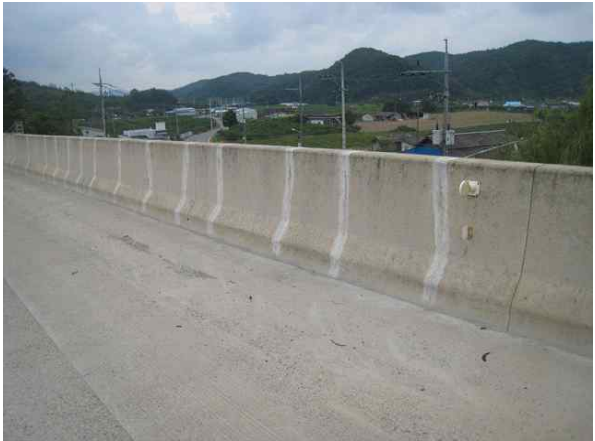
| | <ul style="list-style-type: none"> <li>• S2 균열부 백태 (0.2m×1.0m)</li> </ul> | 손상현황 | <ul style="list-style-type: none"> <li>• S3 균열부 백태 (0.2m×1.0m)</li> </ul> |
| 원 인 | <ul style="list-style-type: none"> <li>• 외부 우수유입</li> </ul> | 원 인 | <ul style="list-style-type: none"> <li>• 외부 우수유입</li> </ul> |

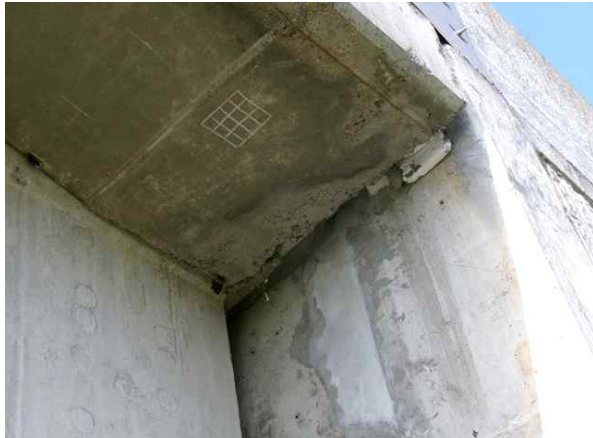
| <ul style="list-style-type: none"> <li>• S1 파손(0.2m×0.5m)</li> <li>• 외부충격</li> <li>• 단면보수</li> </ul> | | <ul style="list-style-type: none"> <li>• S2 균열(0.1mm/1.0m)</li> <li>• 건조수축, 공용중 열화 등</li> <li>• 표면보수</li> </ul> | |

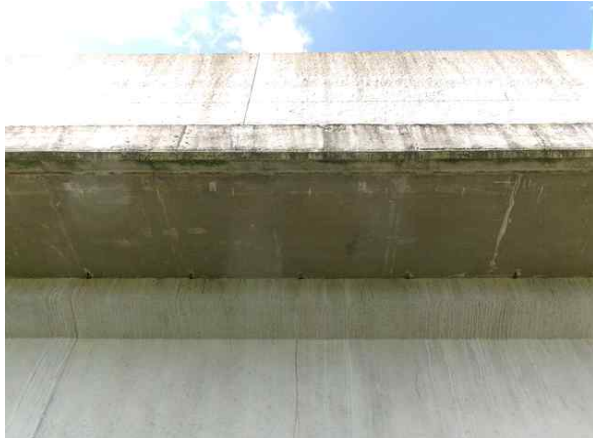
| <ul style="list-style-type: none"> <li>• S3 균열(0.1mm/1.0m)</li> <li>• 건조수축, 공용중 열화 등</li> <li>• 표면보수</li> </ul> | | <ul style="list-style-type: none"> <li>• S4 균열(0.1mm/1.0m)</li> <li>• 건조수축, 공용중 열화 등</li> <li>• 표면보수</li> </ul> | |

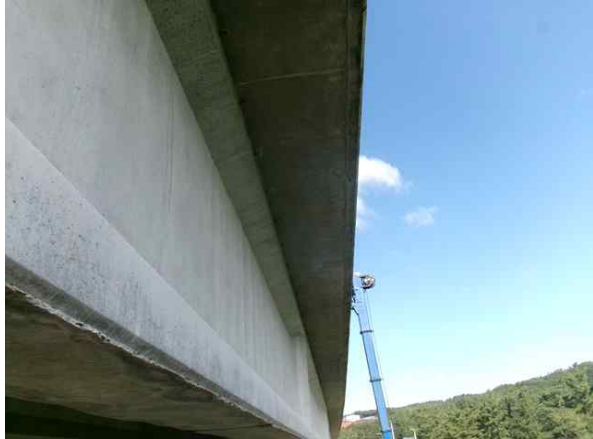
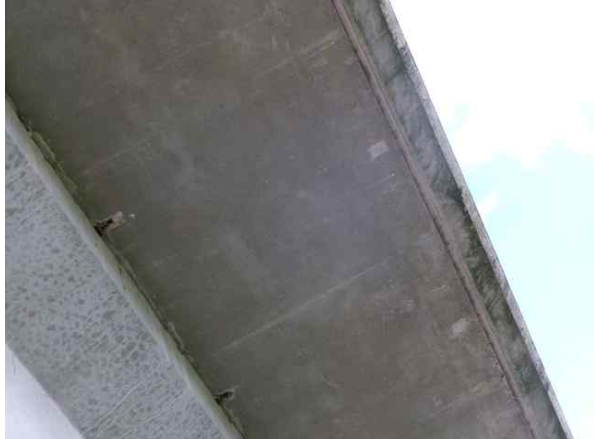
| <ul style="list-style-type: none"> <li>• S4 균열(0.1mm/1.0m)</li> <li>• 건조수축, 공용중 열화 등</li> <li>• 표면보수</li> </ul> | | <ul style="list-style-type: none"> <li>• S4 균열(0.1mm/1.0m)</li> <li>• 건조수축, 공용중 열화 등</li> <li>• 표면보수</li> </ul> | |

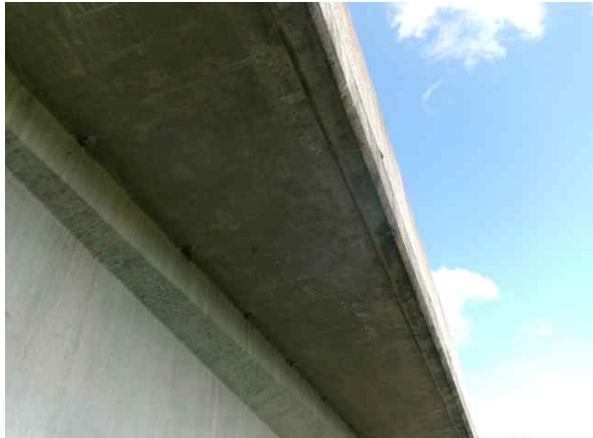
| • S4 균열(0.2mm/1.0m) | | • S2 균열(0.1mm/1.0m) | |
| • 건조수축, 공용중 열화 등 | | • 건조수축, 공용중 열화 등 | |

| • 표면보수 | | • 표면보수 | |

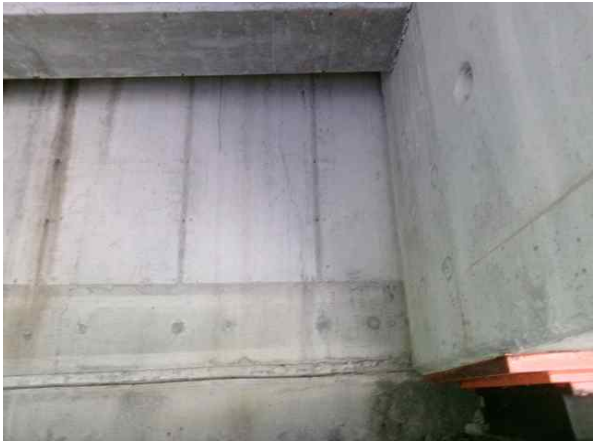
| 손상현황 | • A1 균열(0.2mm/0.5m) | 손상현황 | • A1 균열(0.2mm/2.0m) |
| 원 인 | • 건조수축, 공용중 열화 등 | 원 인 | • 건조수축, 공용중 열화 등 |

| 조치방안 | • 표면보수 | 조치방안 | • 표면보수 |

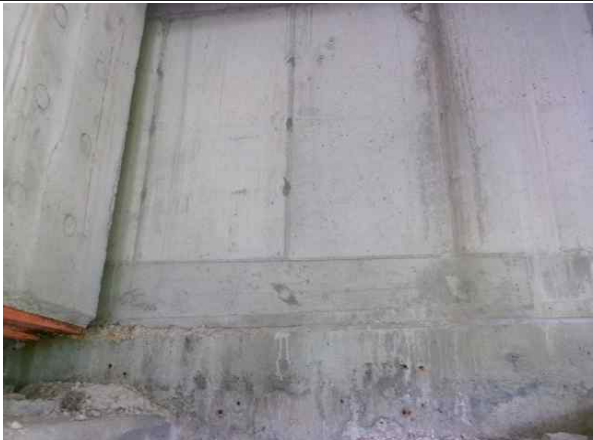
| 손상현황 | • A1 균열(0.2mm/2.0m) | 손상현황 | • A1 균열(0.2mm/2.0m) |
| 원 인 | • 건조수축, 공용중 열화 등 | 원 인 | • 건조수축, 공용중 열화 등 |

| 조치방안 | • 표면보수 | 조치방안 | • 표면보수 |

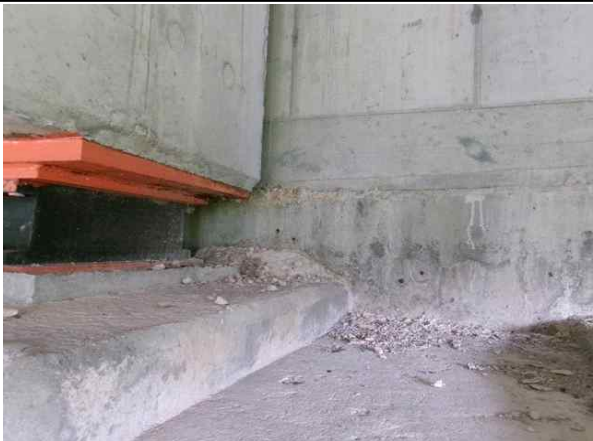
| 손상현황 | • A1 누수흔적(4.0m×4.0m) | 손상현황 | • A1 폐콘크리트 퇴적(0.5m×0.3m) |
| 원 인 | • 외부 우수유입 | 원 인 | • 공사 후 청소 미흡 |

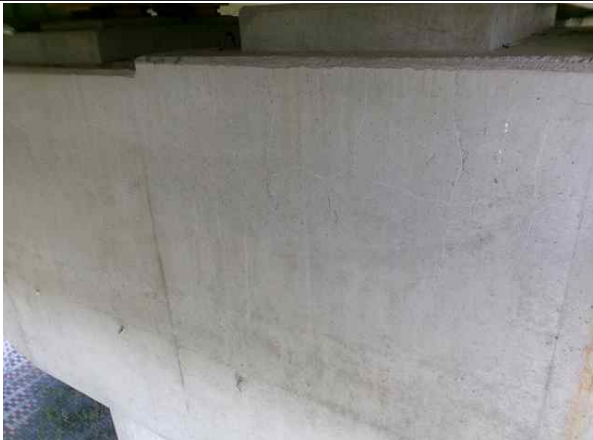
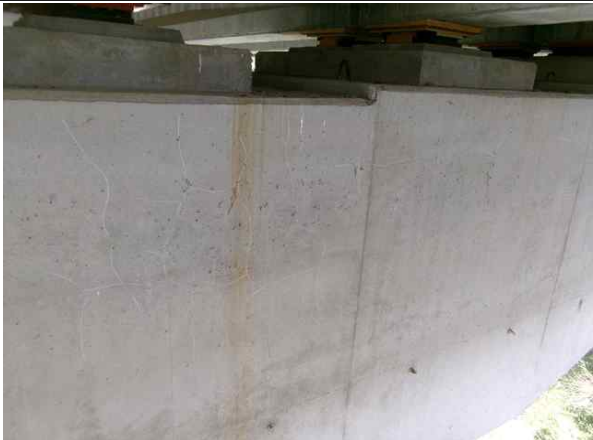
| <ul style="list-style-type: none"> <li>• P1 코핑부 망상균열(10.0m×2.0m)</li> </ul> | | <ul style="list-style-type: none"> <li>• P1 코핑부 망상균열(10.0m×2.0m)</li> </ul> | |

| <ul style="list-style-type: none"> <li>• 표면처리</li> </ul> | | <ul style="list-style-type: none"> <li>• 표면처리</li> </ul> | |

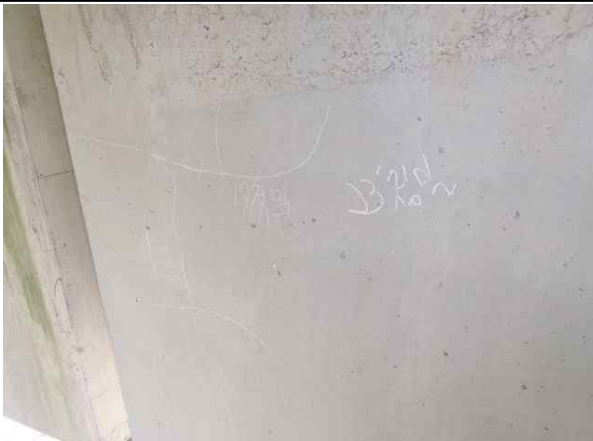
| <ul style="list-style-type: none"> <li>• P2 코핑부 망상균열(10.0m×2.0m)</li> </ul> | | <ul style="list-style-type: none"> <li>• P2 코핑부 표면바리(9.0m×1.0m)</li> </ul> | |

| <ul style="list-style-type: none"> <li>• 표면처리</li> </ul> | | <ul style="list-style-type: none"> <li>• 단면보수</li> </ul> | |

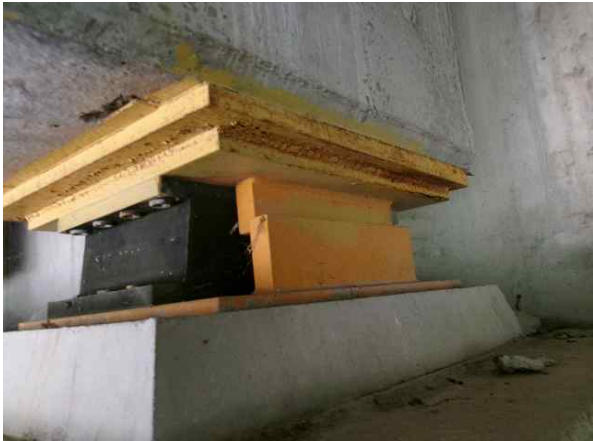
| <ul style="list-style-type: none"> <li>• A2-Sh3 몰탈 균열(0.2mm/0.1m)</li> </ul> | | <ul style="list-style-type: none"> <li>• A2-Sh3 플레이트 부식</li> </ul> | |

| <ul style="list-style-type: none"> <li>• 표면처리</li> </ul> | | <ul style="list-style-type: none"> <li>• 재도장</li> </ul> | |

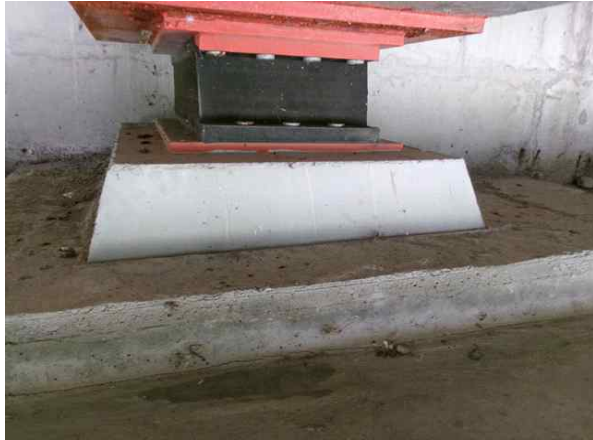
| <ul style="list-style-type: none"> <li>• A2-Sh4 몰탈 균열(0.1mm/0.1m)</li> </ul> | | <ul style="list-style-type: none"> <li>• P1-Sh8 플레이트 부식</li> </ul> | |

| <ul style="list-style-type: none"> <li>• 표면처리</li> </ul> | | <ul style="list-style-type: none"> <li>• 재도장</li> </ul> | |

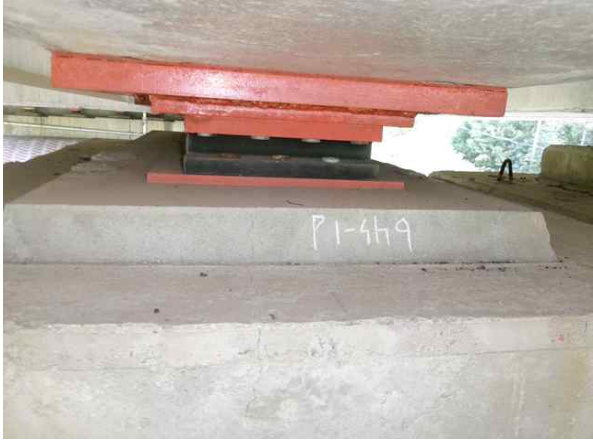
| <ul style="list-style-type: none"> <li>• P1-Sh7 균열(0.2mm/0.3m)</li> </ul> | | <ul style="list-style-type: none"> <li>• P1-Sh9 몰탈 균열(0.1mm/0.2m)</li> </ul> | |

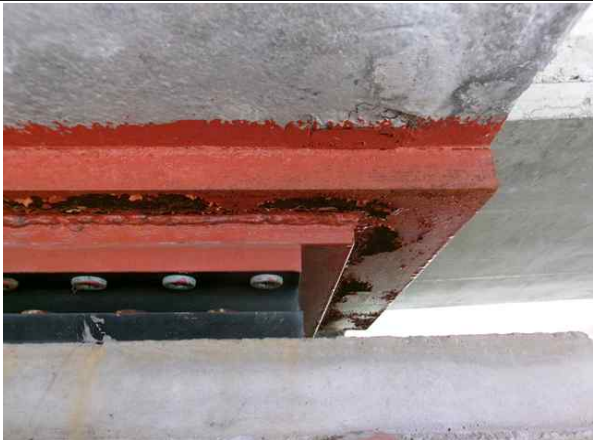
| <ul style="list-style-type: none"> <li>• P2-Sh8 플레이트 부식</li> </ul> | | <ul style="list-style-type: none"> <li>• P2-Sh9 몰탈 균열 (0.1mm/0.3m)</li> </ul> | |

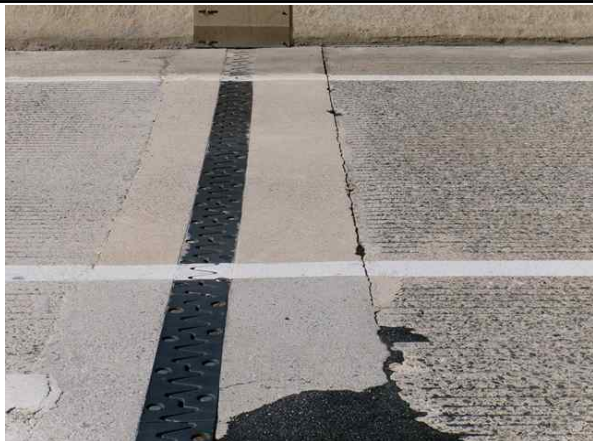
| | <ul style="list-style-type: none"><li>• A1 후타재 균열(0.2mm)</li></ul> | 손상현황 | <ul style="list-style-type: none"><li>• A1 후타재 균열(0.5m×2.0m)</li></ul> |
| 원 인 | <ul style="list-style-type: none"><li>• 초기 건조수축 등</li></ul> | 원 인 | <ul style="list-style-type: none"><li>• 초기 건조수축 등</li></ul> |

| 조치방안 | <ul style="list-style-type: none"><li>• 표면처리</li></ul> | 조치방안 | <ul style="list-style-type: none"><li>• 표면처리</li></ul> |
