## 1. 상촌교

## 1.1 상주방향 손상현황 사진

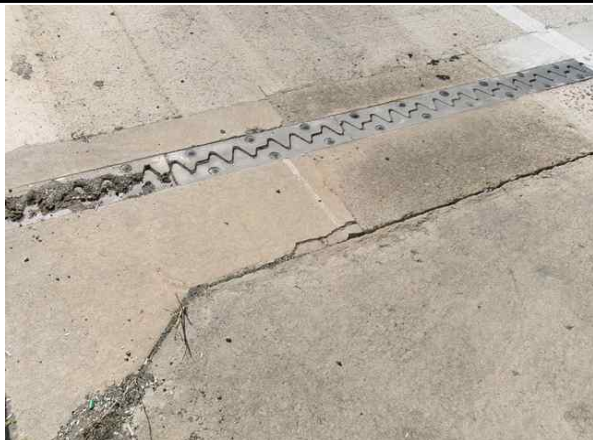
| 손상현황 | <ul style="list-style-type: none"><li>• A1 후타재 파손(0.1m×0.3m)</li></ul> | 손상현황 | <ul style="list-style-type: none"><li>• A2 후타재 균열(0.5m×3.0m)</li></ul> |
| 원 인 | <ul style="list-style-type: none"><li>• 중차량 통행, 공용중 열화 등</li></ul> | 원 인 | <ul style="list-style-type: none"><li>• 초기 건조수축 등</li></ul> |

| 조치방안 | <ul style="list-style-type: none"><li>• 단면보수</li></ul> | 조치방안 | <ul style="list-style-type: none"><li>• 표면처리</li></ul> |

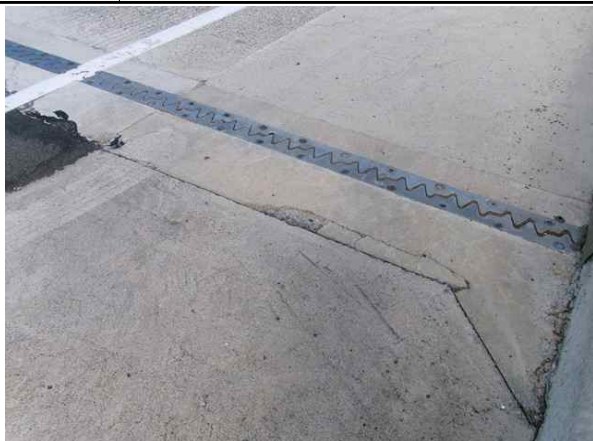
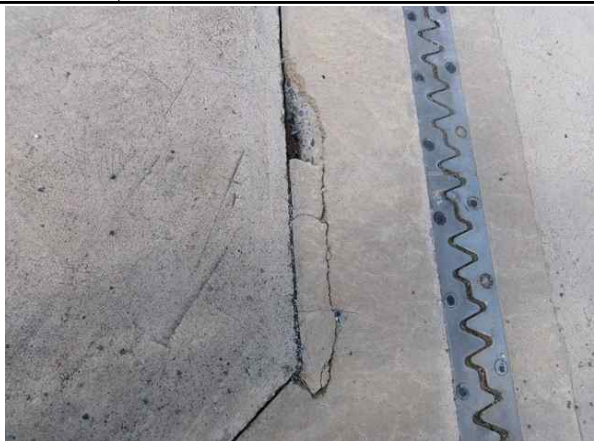
| 손상현황 | <ul style="list-style-type: none"><li>• A2 후타재 박락(0.2m×2.0m)</li></ul> | 손상현황 | <ul style="list-style-type: none"><li>• A2 후타재 박락(0.2m×2.0m)</li></ul> |
| 원 인 | <ul style="list-style-type: none"><li>• 중차량, 공용중 열화 등</li></ul> | 원 인 | <ul style="list-style-type: none"><li>• 중차량, 공용중 열화 등</li></ul> |

| 조치방안 | <ul style="list-style-type: none"><li>• 단면보수</li></ul> | 조치방안 | <ul style="list-style-type: none"><li>• 단면보수</li></ul> |

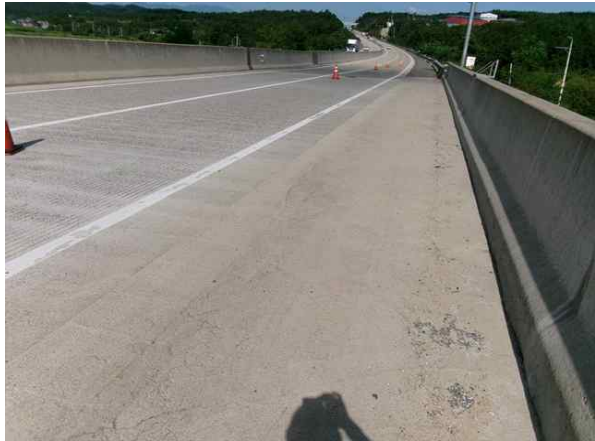
| <ul style="list-style-type: none"> <li>• S1 망상균열 (30.0m×3.0m)</li> </ul> | | <ul style="list-style-type: none"> <li>• S1 망상균열 (30.0m×7.0m)</li> </ul> | |

| <ul style="list-style-type: none"> <li>• 주의관찰</li> </ul> | | <ul style="list-style-type: none"> <li>• 주의관찰</li> </ul> | |

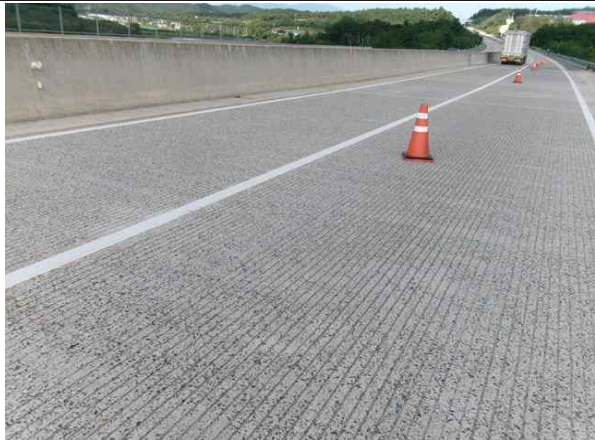
| <ul style="list-style-type: none"> <li>• S2 망상균열 (30.0m×3.0m)</li> </ul> | | <ul style="list-style-type: none"> <li>• S2 재료분리 (30.0m×7.0m)</li> </ul> | |

| <ul style="list-style-type: none"> <li>• 주의관찰</li> </ul> | | <ul style="list-style-type: none"> <li>• 주의관찰</li> </ul> | |

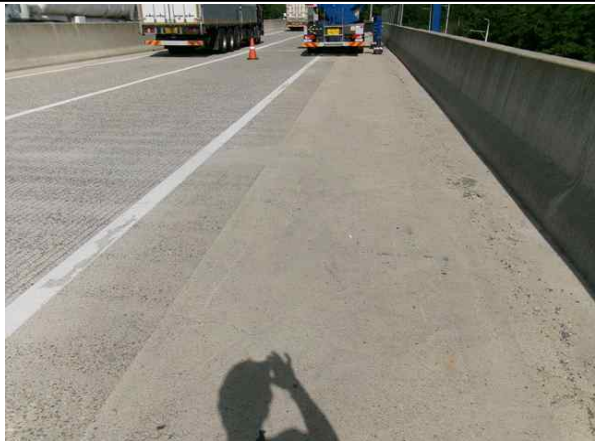
| <ul style="list-style-type: none"> <li>• S3 망상균열 (30.0m×3.0m)</li> </ul> | | <ul style="list-style-type: none"> <li>• S3 재료분리 (30.0m×7.0m)</li> </ul> | |

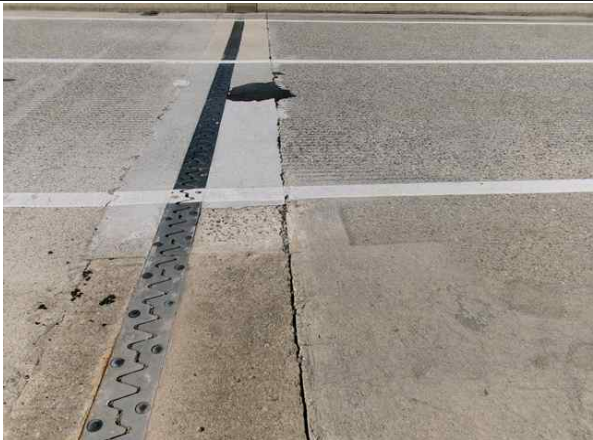
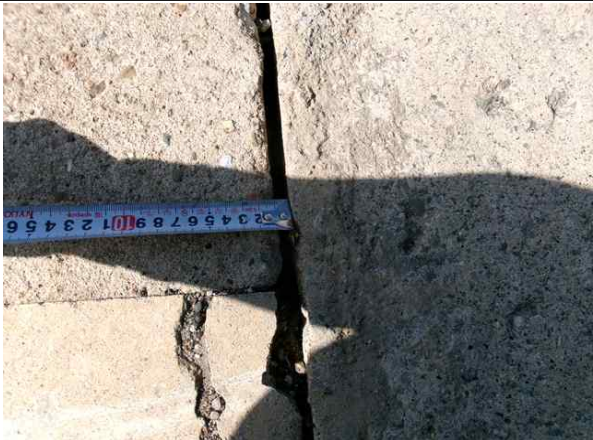
| <ul style="list-style-type: none"> <li>• S1 접속부 이격 (10.0m)</li> <li>• 접속부 침하 등</li> <li>• 주의관찰</li> </ul> | | <ul style="list-style-type: none"> <li>• S1 접속부 이격 (10.0m)</li> <li>• 접속부 침하 등</li> <li>• 주의관찰</li> </ul> | |

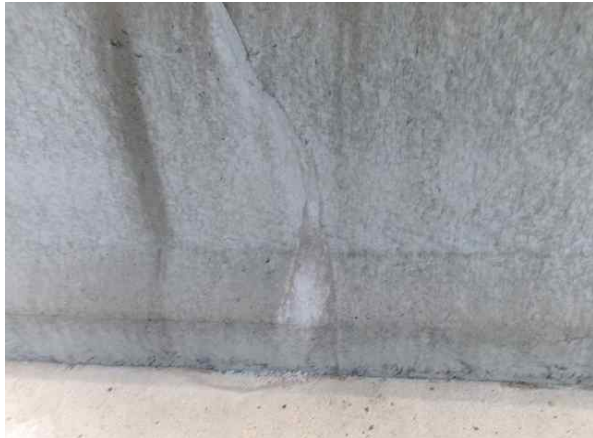
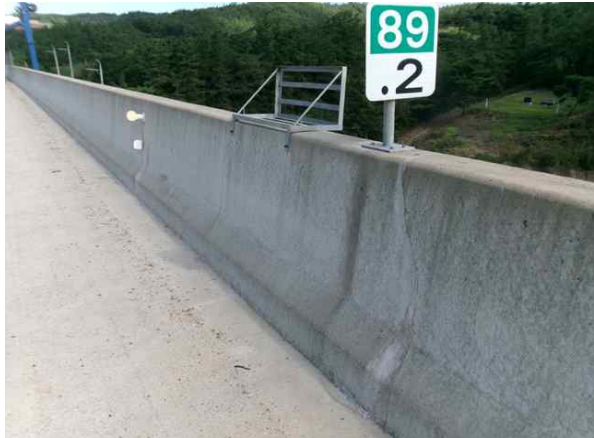
| | <ul style="list-style-type: none"> <li>• S4 균열부 백태(0.2m×1.5m)</li> </ul> | 손상현황 | <ul style="list-style-type: none"> <li>• S4 균열부 백태(0.2m×1.5m)</li> </ul> |
| 원 인 | <ul style="list-style-type: none"> <li>• 외부 우수유입</li> </ul> | 원 인 | <ul style="list-style-type: none"> <li>• 외부 우수유입</li> </ul> |

| 조치방안 | <ul style="list-style-type: none"> <li>• 표면처리</li> </ul> | 조치방안 | <ul style="list-style-type: none"> <li>• 표면처리</li> </ul> |

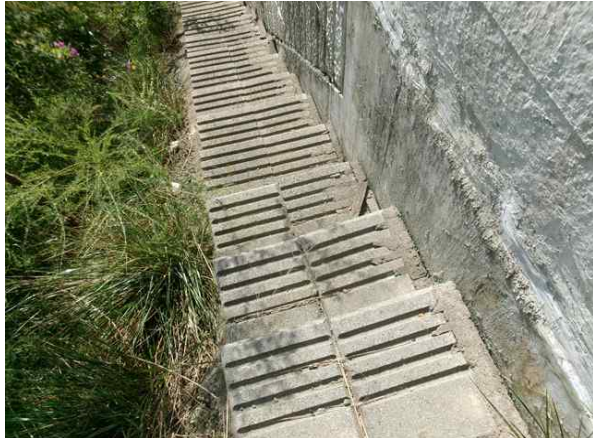
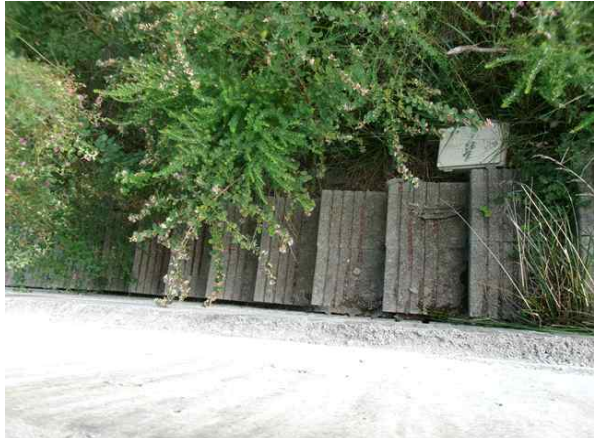
| 손상현황 | <ul style="list-style-type: none"> <li>• 점검계단 상태양호</li> </ul> | 손상현황 | <ul style="list-style-type: none"> <li>• 점검계단 상태양호</li> </ul> |

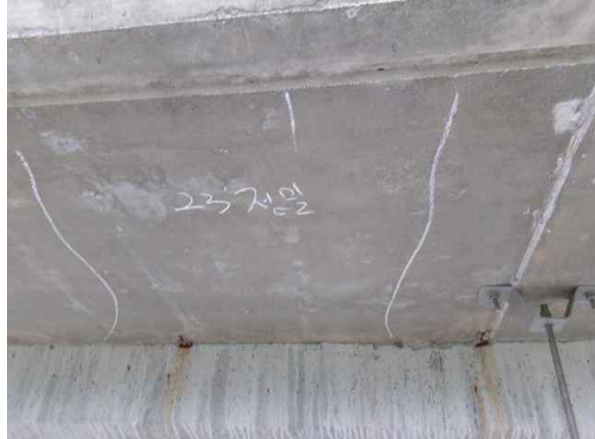
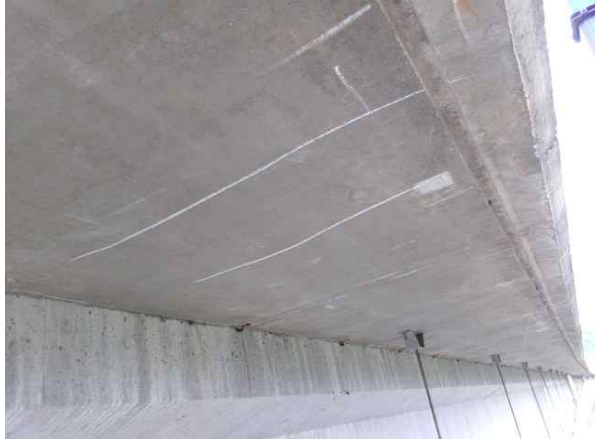
| • S1 균열(0.1mm/1.0m)<br>• 건조수축, 공용중 열화 등<br>• 표면보수 | | • S1 균열(0.1mm/1.0m)<br>• 건조수축, 공용중 열화 등<br>• 표면보수 | |

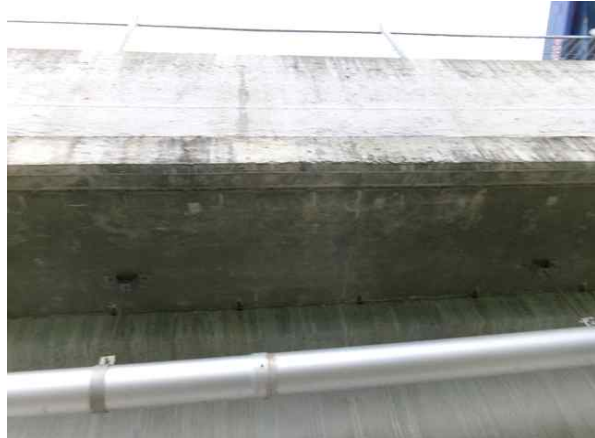
| • S2 균열(0.1mm/1.0m)<br>• 건조수축, 공용중 열화 등<br>• 표면보수 | | • S3 균열(0.1mm/1.0m)<br>• 건조수축, 공용중 열화 등<br>• 표면보수 | |

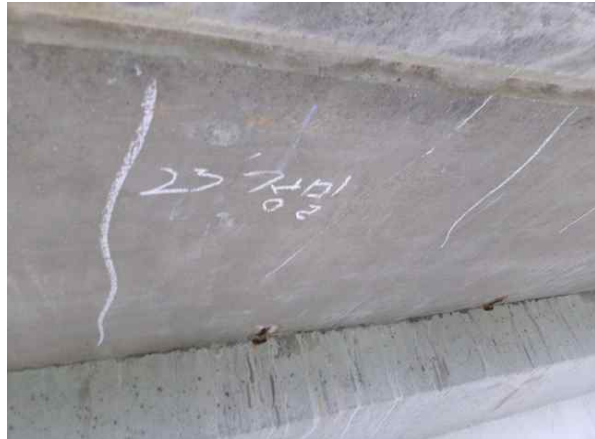
| • S4 균열(0.1mm/1.0m)<br>• 건조수축, 공용중 열화 등<br>• 표면보수 | | • S1-G5 들뜸(0.1m×0.1m)<br>• 시공미흡, 다짐미흡 등<br>• 단면보수 | |

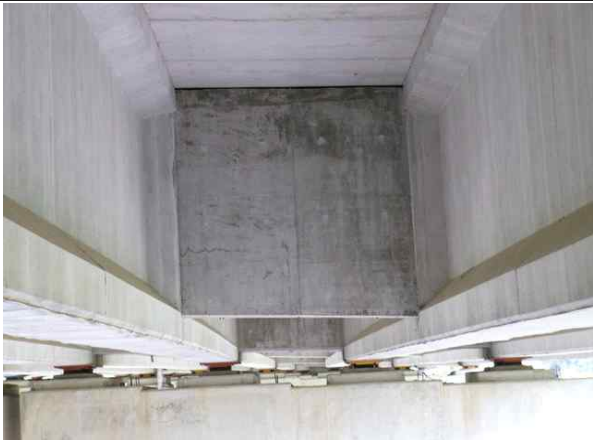
| 손상현황 | • 가로보 상태양호 | 손상현황 | • A2 망상균열(2.0m×2.0m) |

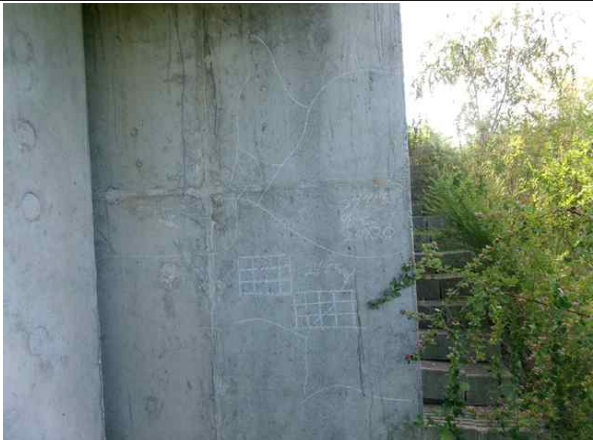
| 원 인 | • - | 원 인 | • 건조수축, 공용중 열화 등 |

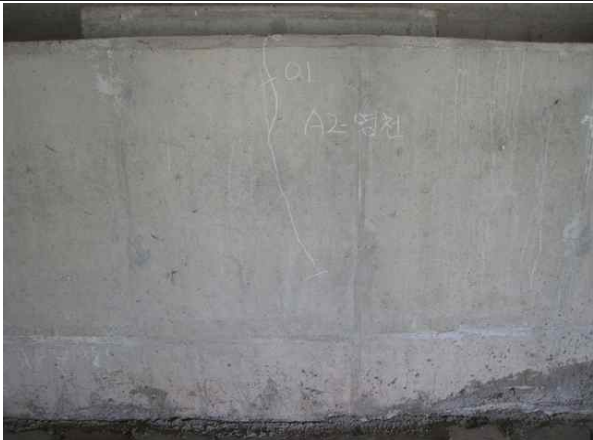
| <ul style="list-style-type: none"> <li>• A2 균열(0.1mm/0.5m)</li> </ul> | | <ul style="list-style-type: none"> <li>• P1 코핑부 재료분리(0.5m×0.4m)</li> </ul> | |

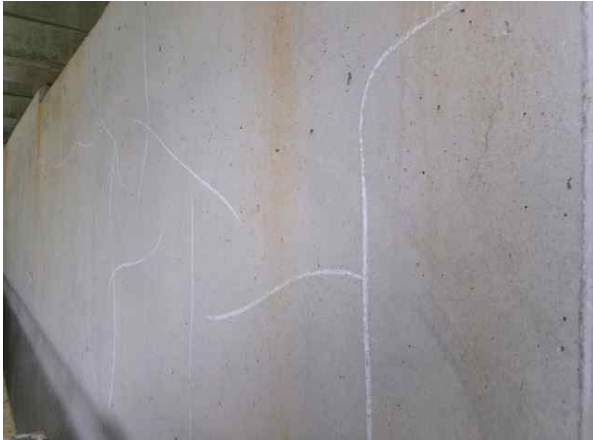
| <ul style="list-style-type: none"> <li>• P3 망상균열(10.0m×1.0m)</li> <li>• 초기 건조수축 등</li> <li>• 표면처리</li> </ul> | | <ul style="list-style-type: none"> <li>• A2-Sh5 플레이트 부식</li> <li>• 외부 우수유입</li> <li>• 재도장</li> </ul> | |

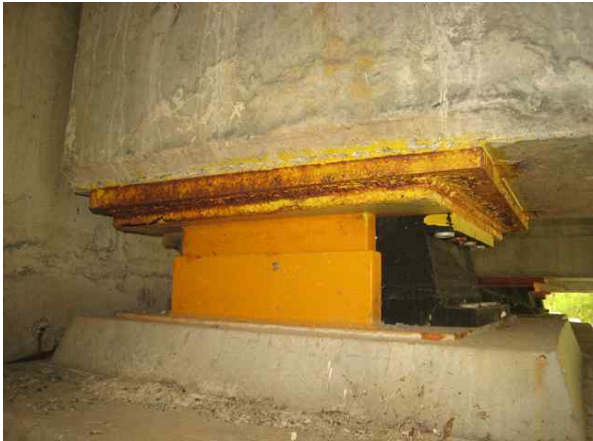
| <ul style="list-style-type: none"> <li>• A2-Sh3 플레이트 부식</li> </ul> | | <ul style="list-style-type: none"> <li>• P1-Sh3 재료분리 (0.5m×0.2m)</li> </ul> | |

| <ul style="list-style-type: none"> <li>• 채도장</li> </ul> | | <ul style="list-style-type: none"> <li>• 단면보수</li> </ul> | |

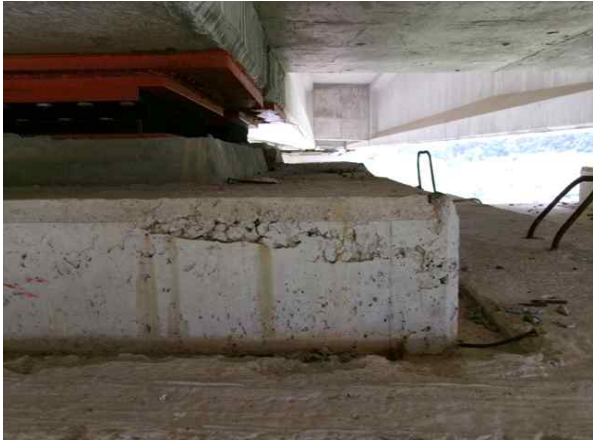
| <ul style="list-style-type: none"> <li>• P1-Sh4 재료분리 (0.5m×0.2m)</li> </ul> | | <ul style="list-style-type: none"> <li>• P1-Sh1 들뜸 (0.1m×0.2m)</li> </ul> | |

| <ul style="list-style-type: none"> <li>• 단면보수</li> </ul> | | <ul style="list-style-type: none"> <li>• 단면보수</li> </ul> | |

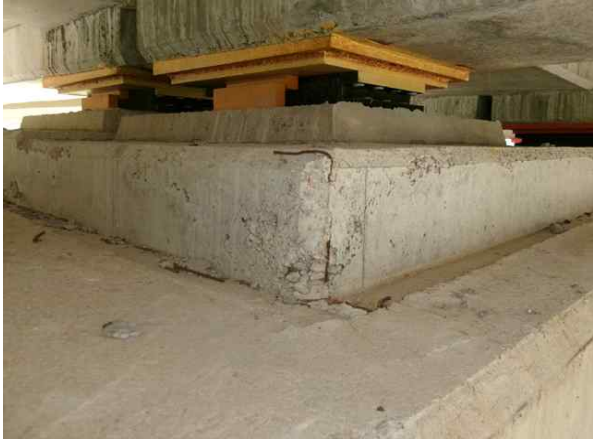
| <ul style="list-style-type: none"> <li>• P1-Sh3 재료분리 (0.3m×0.2m)</li> </ul> | | <ul style="list-style-type: none"> <li>• P3-Sh4 받침 균열 (0.1mm/0.3m)</li> </ul> | |

| <ul style="list-style-type: none"> <li>• 단면보수</li> </ul> | | <ul style="list-style-type: none"> <li>• 표면처리</li> </ul> | |

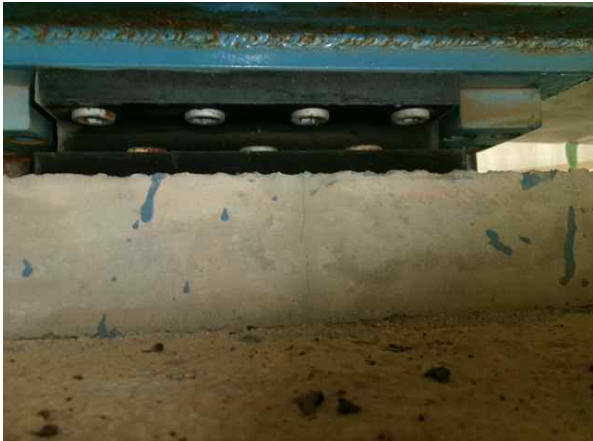
| <ul style="list-style-type: none"> <li>• P2-Sh3 몰탈 균열(0.1mm/0.2m)</li> </ul> | | <ul style="list-style-type: none"> <li>• P2-Sh4 도장박리(0.5m×0.2m)</li> </ul> | |

| <ul style="list-style-type: none"> <li>• 표면처리</li> </ul> | | <ul style="list-style-type: none"> <li>• 재도장</li> </ul> | |

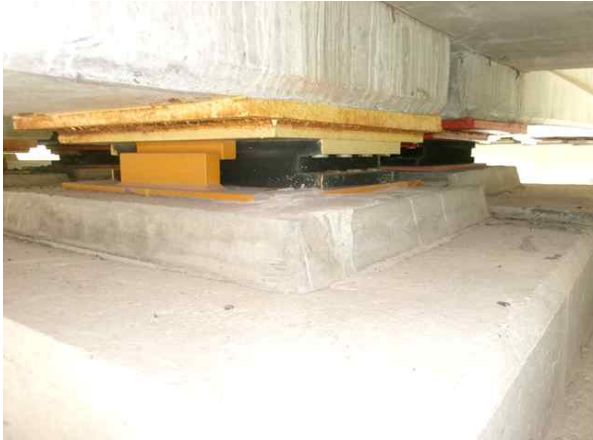
| <ul style="list-style-type: none"> <li>• P2-Sh1 몰탈 박락(0.1m×0.2m)</li> </ul> | | <ul style="list-style-type: none"> <li>• A2 후타재 균열(0.1mm)</li> </ul> | |

| <ul style="list-style-type: none"> <li>• 단면보수</li> </ul> | | <ul style="list-style-type: none"> <li>• 표면처리</li> </ul> | |

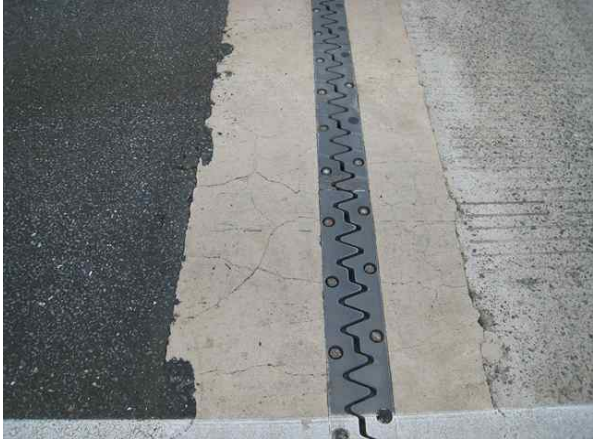
| <ul style="list-style-type: none"> <li>• A1 후타재 망상균열(0.8m×2.0m)</li> </ul> | | <ul style="list-style-type: none"> <li>• A2 유간 토사퇴적(0.5m)</li> </ul> | |

| <ul style="list-style-type: none"> <li>• 표면처리</li> </ul> | | <ul style="list-style-type: none"> <li>• 주의관찰</li> </ul> | |

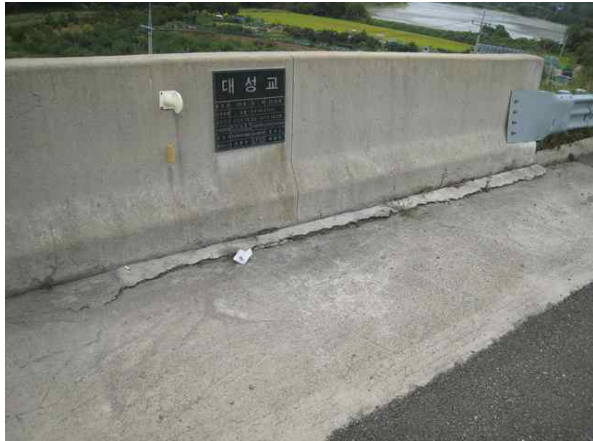
| | <ul style="list-style-type: none"> <li>• S1 접속부 들뜸(0.1m×4.0m)</li> </ul> | 손상현황 | <ul style="list-style-type: none"> <li>• S2 갓길부 표면바리(35.0m×3.0m)</li> </ul> |
| 원 인 | <ul style="list-style-type: none"> <li>• 초기 접속부 침하 등</li> </ul> | 원 인 | <ul style="list-style-type: none"> <li>• 공용중 열화</li> </ul> |

| 조치방안 | <ul style="list-style-type: none"> <li>• 단면보수</li> </ul> | 조치방안 | <ul style="list-style-type: none"> <li>• 주의관찰</li> </ul> |

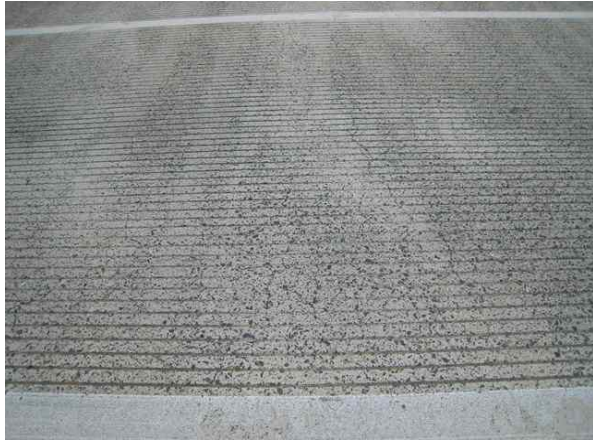
| 손상현황 | <ul style="list-style-type: none"> <li>• S1 포장 망상균열(35.0m×3.0m)</li> </ul> | 손상현황 | <ul style="list-style-type: none"> <li>• S3 갓길부 표면바리(35.0m×3.0m)</li> </ul> |
| 원 인 | <ul style="list-style-type: none"> <li>• 공용중 열화</li> </ul> | 원 인 | <ul style="list-style-type: none"> <li>• 공용중 열화</li> </ul> |

| 조치방안 | <ul style="list-style-type: none"> <li>• 주의관찰</li> </ul> | 조치방안 | <ul style="list-style-type: none"> <li>• 주의관찰</li> </ul> |

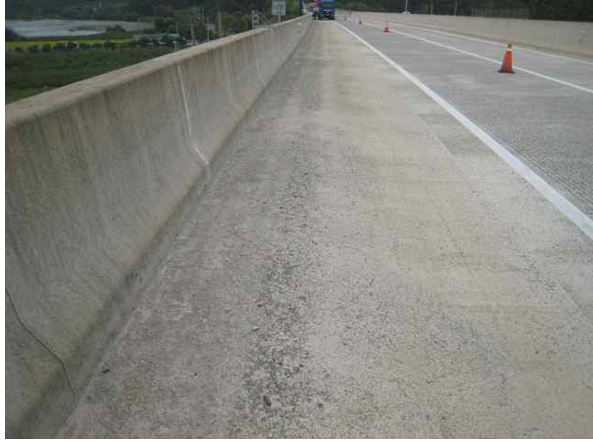
| 손상현황 | <ul style="list-style-type: none"> <li>• S4 갓길부 표면바리(35.0m×3.0m)</li> </ul> | 손상현황 | <ul style="list-style-type: none"> <li>• S4 포장 균열(3.0m)</li> </ul> |
| 원 인 | <ul style="list-style-type: none"> <li>• 공용중 열화</li> </ul> | 원 인 | <ul style="list-style-type: none"> <li>• 건조수축, 공용중 열화</li> </ul> |

| 조치방안 | <ul style="list-style-type: none"> <li>• 주의관찰</li> </ul> | 조치방안 | <ul style="list-style-type: none"> <li>• 주의관찰</li> </ul> |

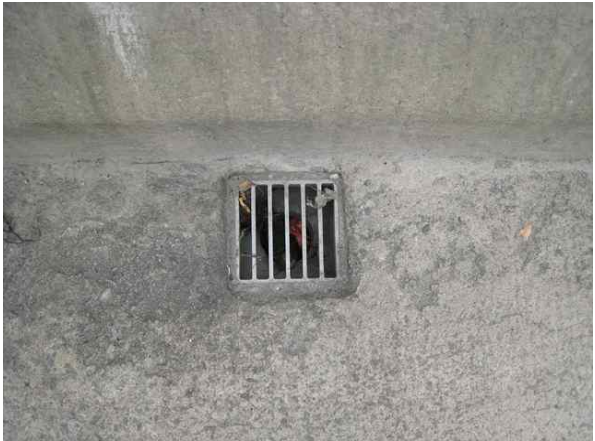
| | <ul style="list-style-type: none"> <li>• S4 포장 균열(3.0m)</li> </ul> | 손상현황 | <ul style="list-style-type: none"> <li>• 배수시설 상태양호</li> </ul> |

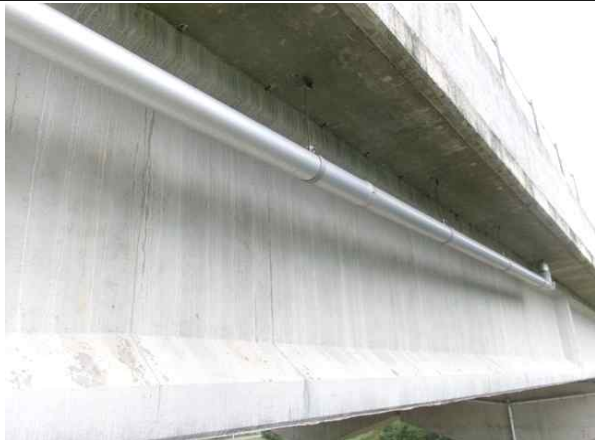
| 손상현황 | <ul style="list-style-type: none"> <li>• 배수시설 상태양호</li> </ul> | 손상현황 | <ul style="list-style-type: none"> <li>• S1 중분대 균열부 백태(0.2m×1.0m)</li> </ul> |

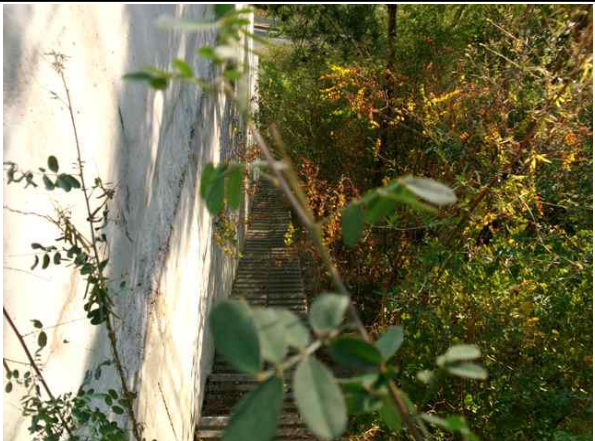
| 손상현황 | <ul style="list-style-type: none"> <li>• S1 균열(0.2mm/1.0m)</li> </ul> | 손상현황 | <ul style="list-style-type: none"> <li>• 점검계단 상태양호</li> </ul> |

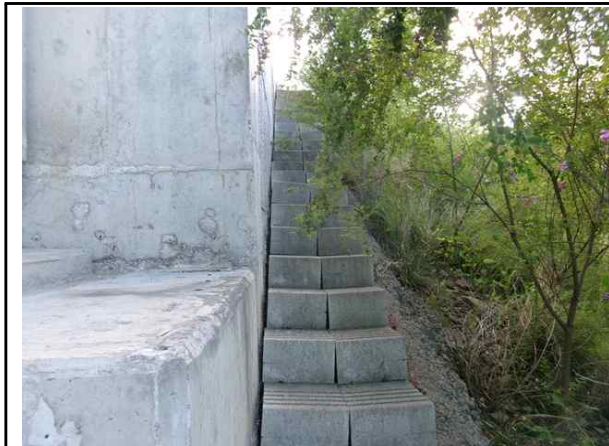
| | • 점검계단 상태양호 | 손상현황 | • - |

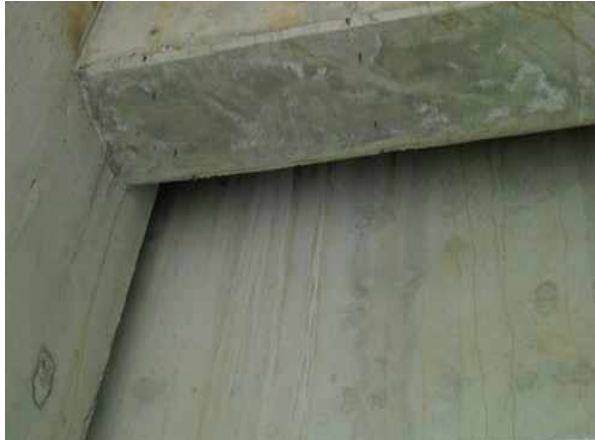
| • A2 백태 (0.5m×2.0m) | | • A2 누수흔적 (0.5m×4.0m) | |
| • 신축이음부 우수유입, 습기흡착 등 | | • 신축이음부 우수유입 등 | |

| • 표면처리 | | • 주의관찰 | |

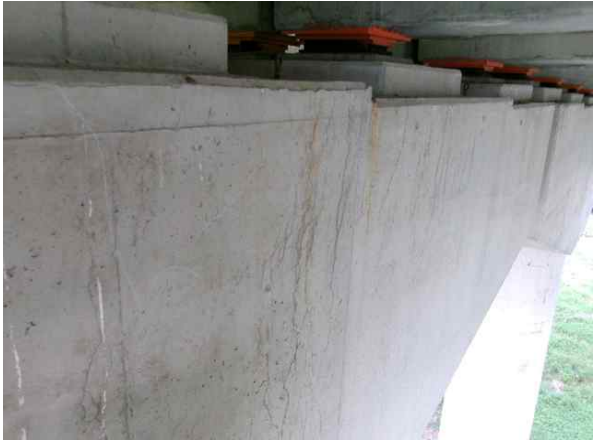
| 손상현황 | • P2 망상균열 (10.0m×1.5m) | 손상현황 | • P2 표면박리 (3.0m×1.5m) |
| 원 인 | • 건조수축, 온도변화, 거푸집 조기탈거 등 | 원 인 | • 건조수축, 온도변화, 거푸집 조기탈거 등 |

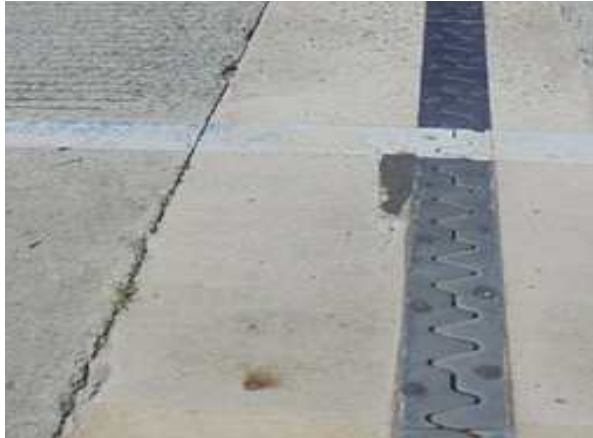
| • A2 후타재 균열(0.1mm/0.3m) | | • A2 후타재 균열(0.1mm/0.3m) | |
| • 장기공용, 열화, 건조수축 등 | | • 장기공용, 열화, 건조수축 등 | |

| • 표면처리 | | • 표면처리 | |

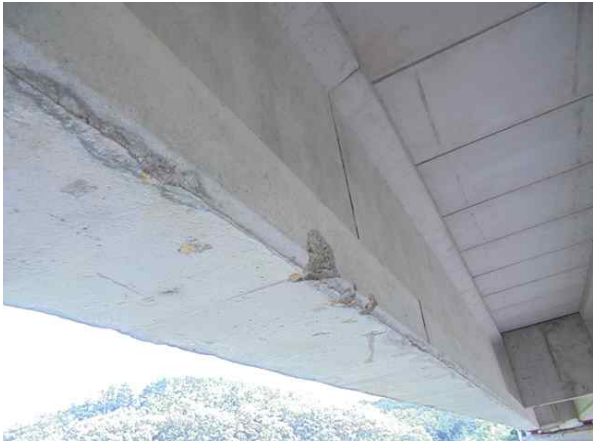
| | <ul style="list-style-type: none"> <li>• S4-G5 파손(0.5m×0.2m)</li> </ul> | 손상현황 | <ul style="list-style-type: none"> <li>• S4-G5 파손(0.5m×0.2m)</li> </ul> |
| 원 인 | <ul style="list-style-type: none"> <li>• 외부충격 등</li> </ul> | 원 인 | <ul style="list-style-type: none"> <li>• 외부충격 등</li> </ul> |

| 조치방안 | <ul style="list-style-type: none"> <li>• 단면보수</li> </ul> | 조치방안 | <ul style="list-style-type: none"> <li>• 단면보수</li> </ul> |

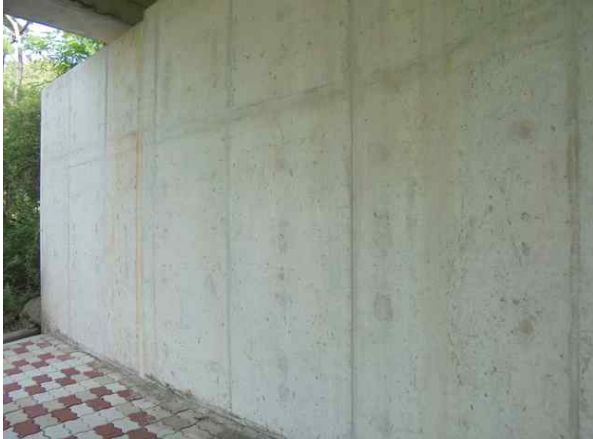
| • A1 균열(0.1mm/2.0m) | | • A1 박리(0.3m×0.3m) | |
| • 건조수축, 온도변화, 거푸집 조기탈거 등 | | • 표면열화, 신축이음부 우수유입 등 | |

| • 표면처리 | | • 단면보수 | |

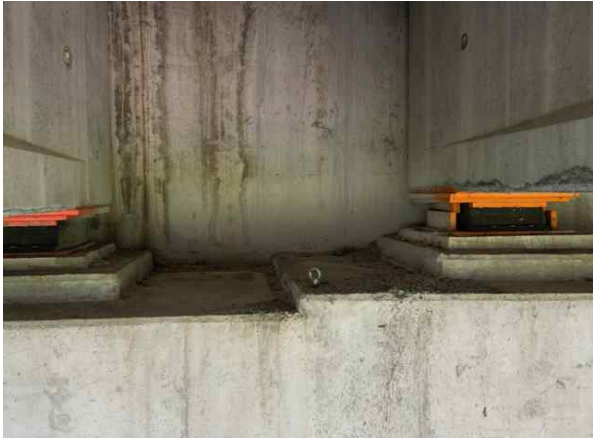
| • A1 퇴적(0.5m×1.0m) | | • A2 누수흔적(0.1m×2.0m) | |
| • 시공초기 청소미흡 등 | | • 신축이음부 누수 등 | |

| • 정비 | | • 주의관찰 | |

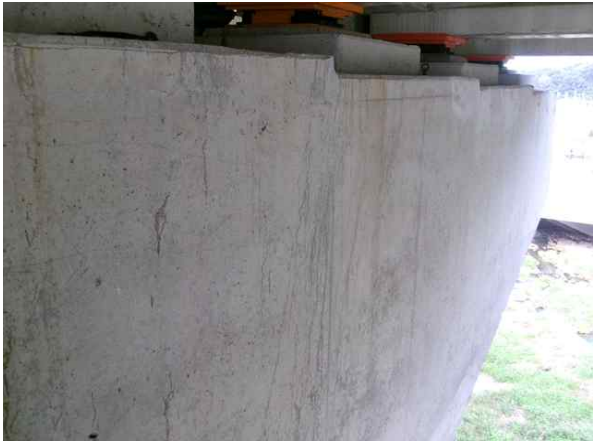
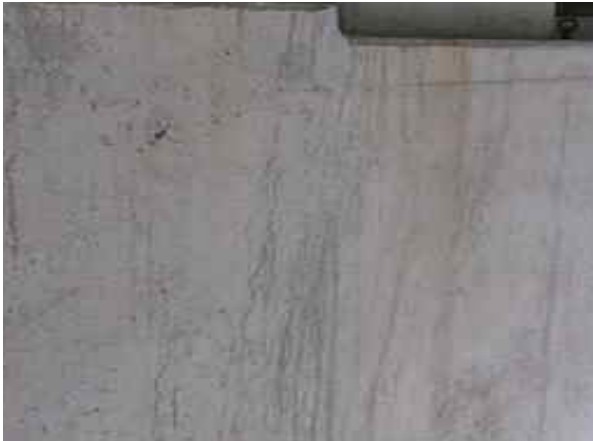
| <ul style="list-style-type: none"> <li>• P2 표면박리 (1.0m×2.0m)</li> </ul> | | <ul style="list-style-type: none"> <li>• P2 표면박리 (1.0m×2.0m)</li> </ul> | |

| <ul style="list-style-type: none"> <li>• 단면보수</li> </ul> | | <ul style="list-style-type: none"> <li>• 단면보수</li> </ul> | |

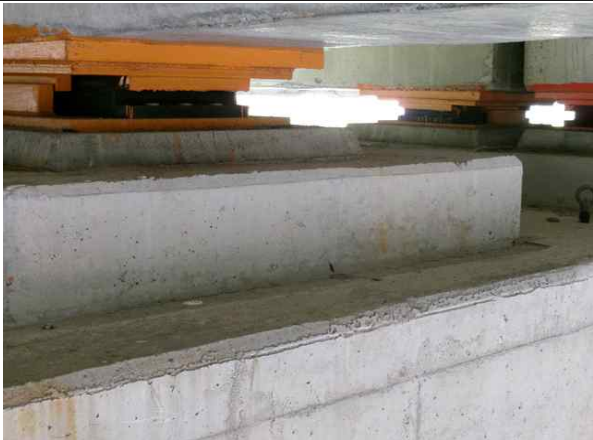
| <ul style="list-style-type: none"> <li>• P2-Sh3 콘크리트 균열 (0.1mm/0.3m)</li> </ul> | | <ul style="list-style-type: none"> <li>• A2-sh3 스토퍼 간섭 (1EA)</li> </ul> | |

| <ul style="list-style-type: none"> <li>• 표면처리</li> </ul> | | <ul style="list-style-type: none"> <li>• 주의관찰</li> </ul> | |

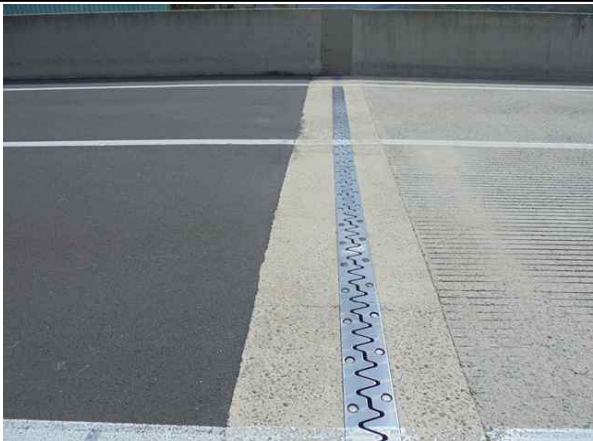
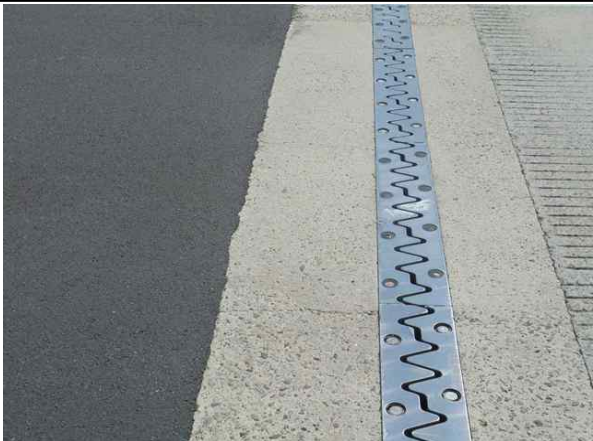
| <ul style="list-style-type: none"> <li>• A1 후타재 균열 (0.2mm/0.5m)</li> </ul> | | <ul style="list-style-type: none"> <li>• A1 후타재 균열 (0.2mm/0.5m)</li> </ul> | |

| <ul style="list-style-type: none"> <li>• 표면처리</li> </ul> | | <ul style="list-style-type: none"> <li>• 표면처리</li> </ul> | |

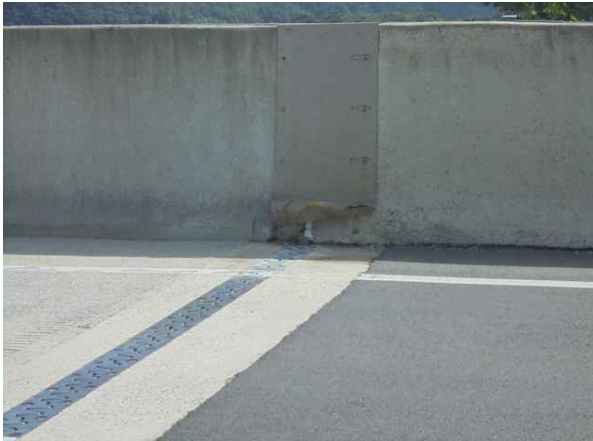
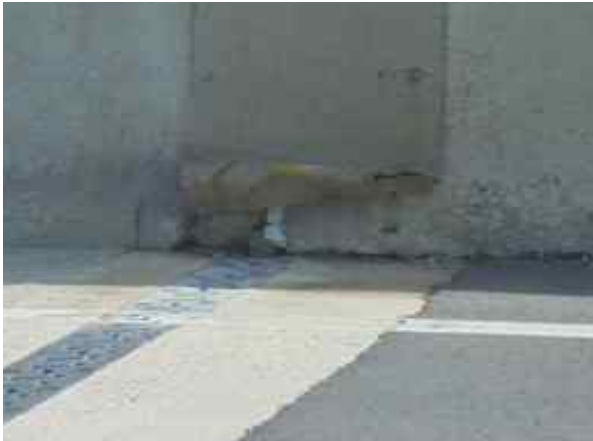
| <ul style="list-style-type: none"> <li>• A2 차수판 변형(1EA)</li> <li>• 장기공용, 차량윤하중, 외부충격 등</li> <li>• 정비</li> </ul> | | <ul style="list-style-type: none"> <li>• A2 차수판 변형(1EA)</li> <li>• 장기공용, 차량윤하중, 외부충격 등</li> <li>• 정비</li> </ul> | |

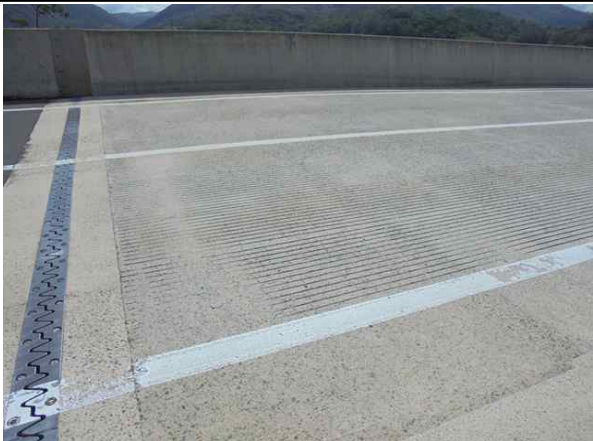
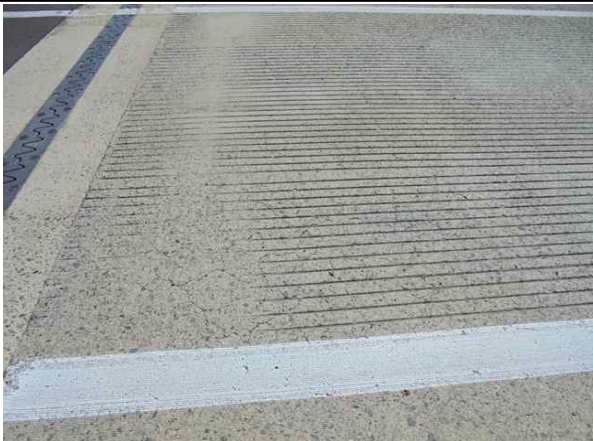
| <ul style="list-style-type: none"> <li>• S1 포장 망상균열(1.0m×2.0m)</li> <li>• , 건조수축, 중차량 반복통행 등</li> <li>• 표면처리</li> </ul> | | <ul style="list-style-type: none"> <li>• S1 포장 망상균열(1.0m×2.0m)</li> <li>• 장기공용, 건조수축, 중차량 반복통행 등</li> <li>• 표면처리</li> </ul> | |

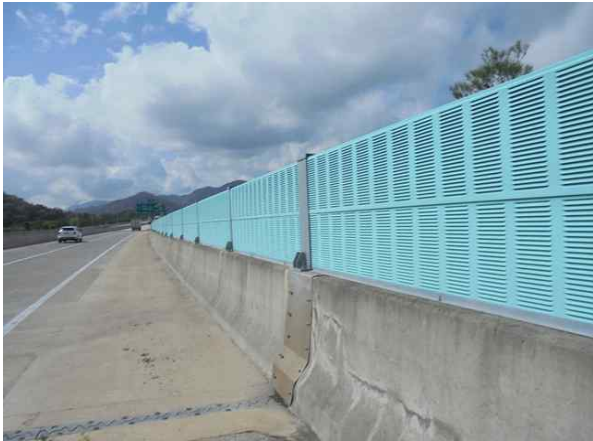
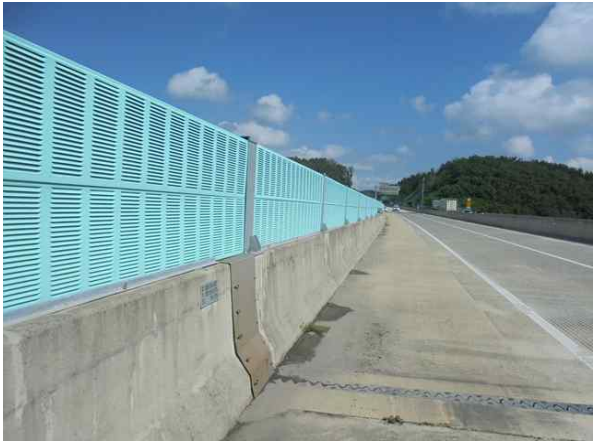
| | • 및 중분대 상태현황 | 손상현황 | • 방호벽 및 중분대 상태현황 |

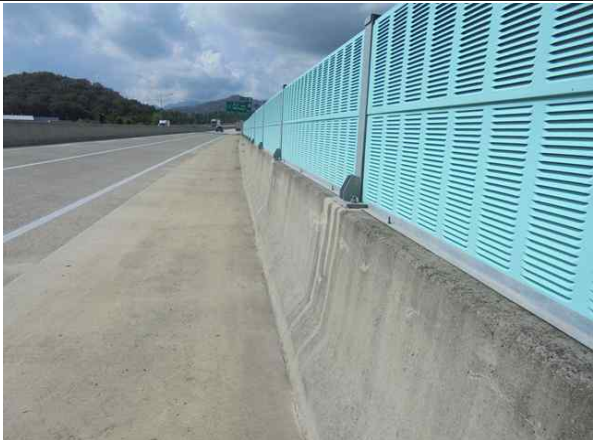
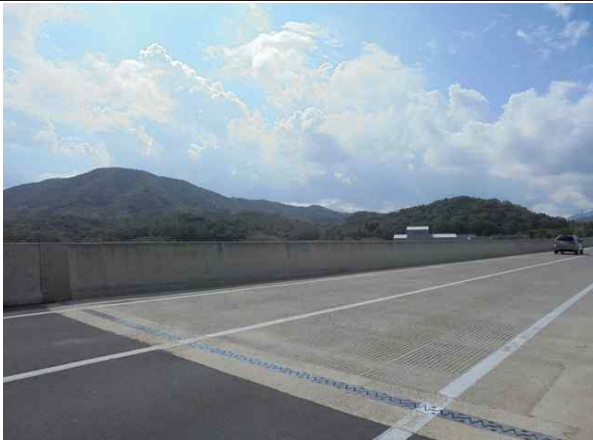
| 손상현황 | • 방호벽 및 중분대 상태현황 | 손상현황 | • 방호벽 및 중분대 상태현황 |

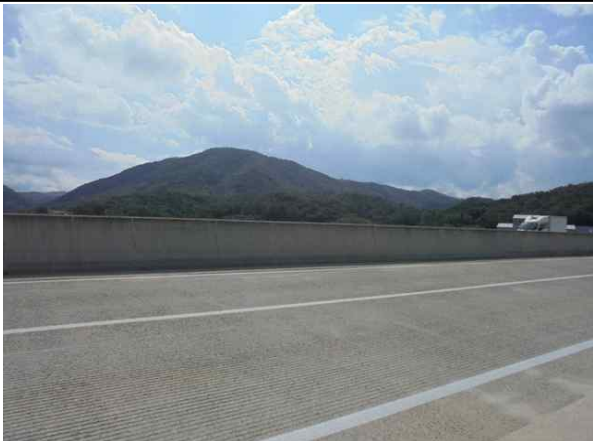
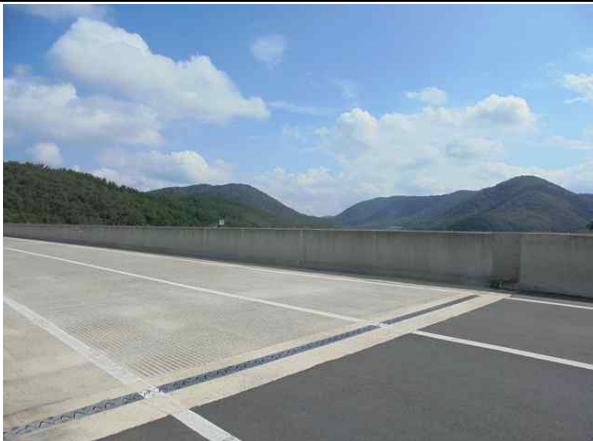
| 손상현황 | • 방호벽 및 중분대 상태현황 | 손상현황 | • 방호벽 및 중분대 상태현황 |

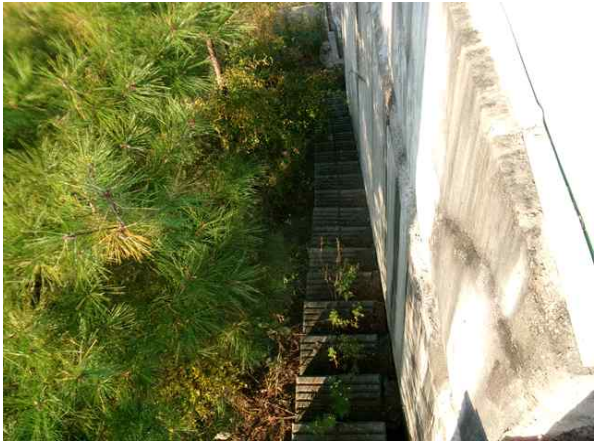
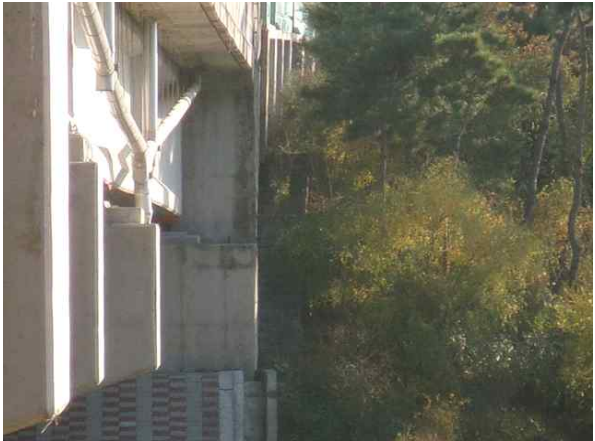
| | • 상태현황 | 손상현황 | • 상태현황 |
