# 1. 상촌교

## 1.1 시설물의 개요

본 시설물은 경상북도 상주시 낙동면 상촌리(상주영천고속도로 2.720~3.160km)에 위치한 교량으로서 총 연장 440.0m, 폭 31.5m, 왕복 6차로로 시공되어 있다.

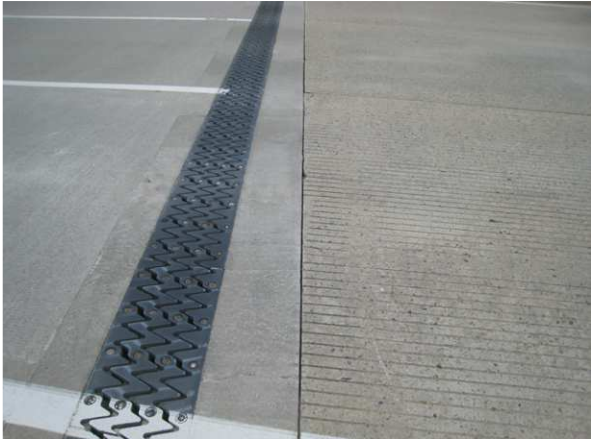
| 손상현황 | • A1 단차(2.0m/13mm) | 손상현황 | • A1 단차(2.0m/13mm) |
| 원 인 | • 접속부 침하 | 원 인 | • 접속부 침하 |

- 신축이음에 발생한 후타재 균열 및 후타재 들뜸은 차량 통행하중 및 충격, 콘크리트 열화 등으로 인한 손상으로 판단되며, 표면처리, 단면보수를 실시하는 유지관리가 필요하나, 금회 보수 보다는 손상의 진전 및 신규 손상 발생시 주의관찰 후 일괄보수를 실시하는 것이 바람직할 것으로 판단된다. 공용시 본체에서는 차량통행으로 인한 분산먼지, 우수에 의한 갓길측 체수 등에 의한 이물질퇴적이 조사되었고, 청소 등의 정비가 요구되며, 발생한 단차는 접속부 침하로 인한 손상으로 주기적인 점검을 통한 손상의 진전여부 확인 등의 유지관리가 요구된다.

| 조치방안 | • 주의관찰 | 조치방안 | • 주의관찰 |

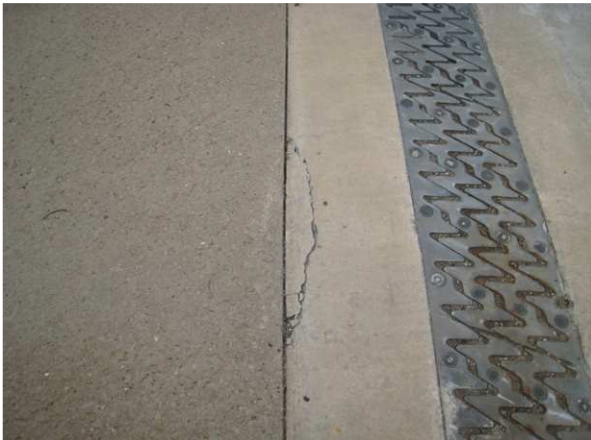
| 손상현황 | • A2 후타재 들뜸(0.2m×0.8m) | 손상현황 | • A2 후타재 들뜸(0.2m×0.8m) |
| 원 인 | • 중차량 통행, 공용중 열화 | 원 인 | • 중차량 통행, 공용중 열화 |

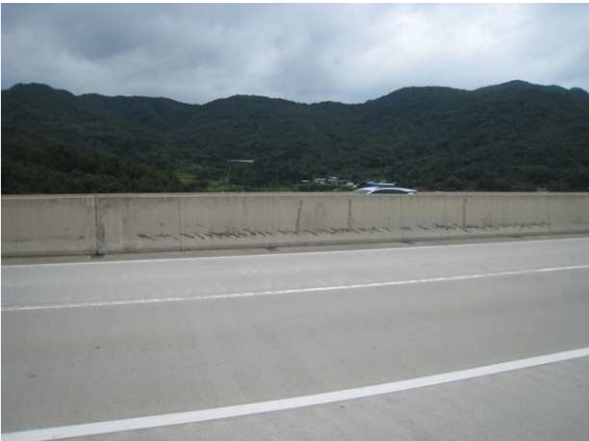
| 손상현황 | • S7 중분대 균열부 백태(0.2m×5.0m) | 손상현황 | • S10 방호벽 균열(0.2mm/1.5m) |
| 원 인 | • 외부 우수유입 | 원 인 | • 초기 건조수축, 외부 우수유입 |

| 조치방안 | • 표면처리 | 조치방안 | • 표면처리 |

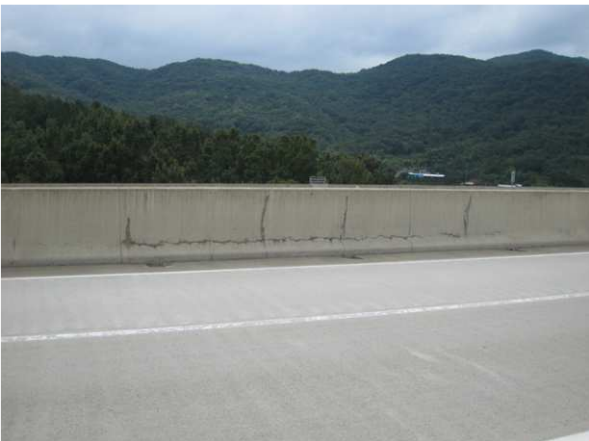
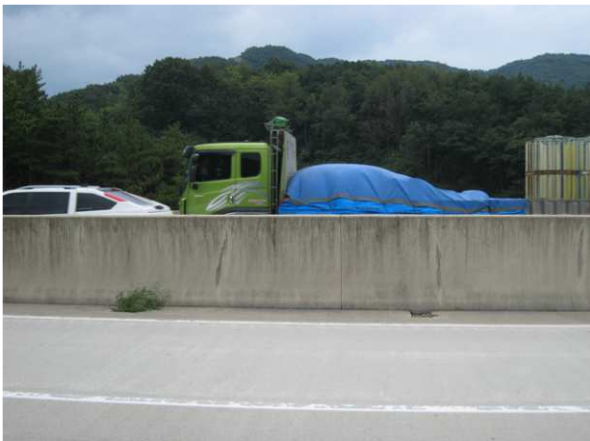
| 손상현황 | • S11 중분대 균열(0.2mm/1.5m) | 손상현황 | • S11 중분대 균열(0.2mm/1.5m) |
| 원 인 | • 초기 건조수축 등 | 원 인 | • 초기 건조수축 등 |

- 방호벽에 발생한 균열 및 균열부 백태는 초기 건조수축, 공용기간 증가, 우수유입 등에 의한 손상으로 내구성확보를 위한 표면보수를 실시하여야 할 것으로 판단된다.

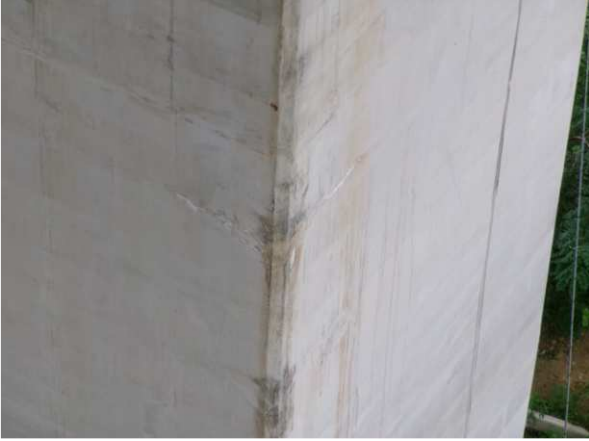
| 손상현황 | • P1 기둥부 균열부백태(0.5m×0.2m) | 손상현황 | • P1 코핑부 표면오염(2.0m×2.0m) |
| 원 인 | • 초기 건조수축, 우수유입 등 | 원 인 | • 외부 우수유입 |

| 조치방안 | • 표면처리 | 조치방안 | • 표면처리 |

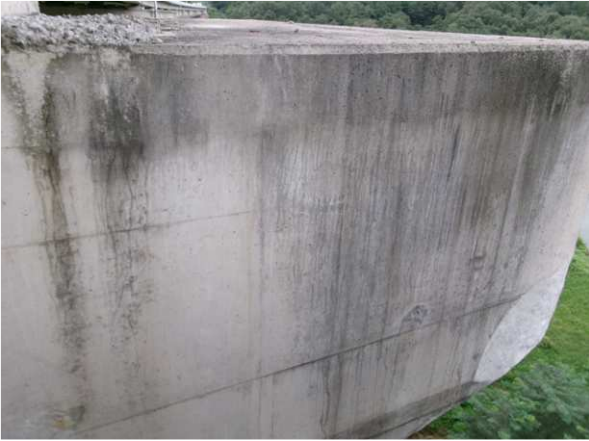
| 손상현황 | • P2 코핑부 표면오염(2.0m×1.5m) | 손상현황 | • P4 코핑부 상면 균열(0.5mm/1.5m) |
| 원 인 | • 외부 우수유입 | 원 인 | • 초기 건조수축 등 |

| 조치방안 | • 표면처리 | 조치방안 | • 표면처리 |

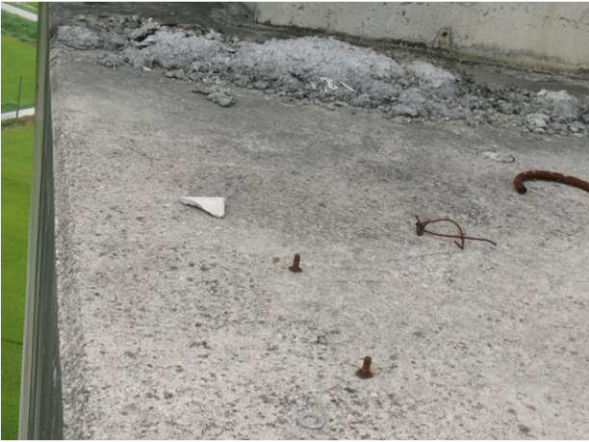
| 손상현황 | • P4 코핑부 상면 균열(0.5mm/1.5m) | 손상현황 | • P9 코핑부 표면오염(1.5m×1.5m) |
| 원 인 | • 초기 건조수축 등 | 원 인 | • 외부 우수유입 |

- 교각에 발생한 균열 및 균열부백태는 건조수축, 온도변화, 거푸집 조기탈형, 균열부 우수유입 등의 복합적인 원인에 의한 비구조적 소수균열로서 표면보수를 실시하여 내구성을 확보가 바람직할 것으로 판단된다. 발생한 표면오염의 경우, 강우시 우수로 현재 외측면 걸쳐 손상이 발생하였고, 주의관찰 후 손상의 진전시 일괄보수 실시 등의 유지관리가 필요할 것으로 판단된다.

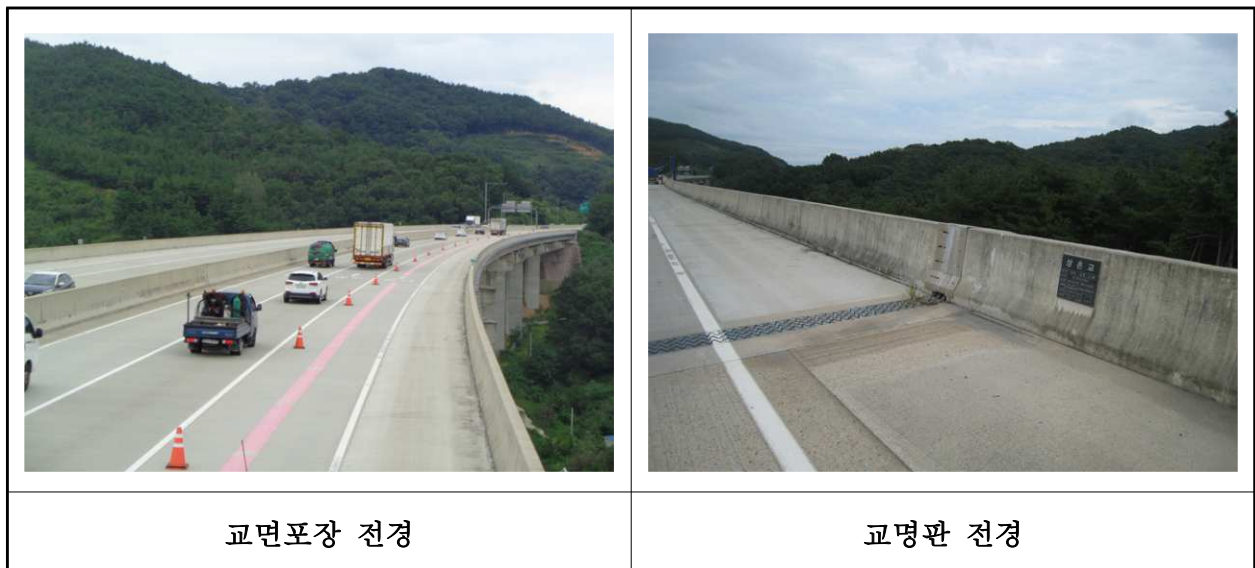
【사진 1.3.44】 교면포장 전경

- 현장조사 결과 포장은 기 손상인 포장부 망상균열은 전부 보수된 것으로 확인되었고, 추가 손상은 없는 것으로 조사되었다.

- 교면포장은 전구간 손상이 없는 상태로 확인되었으며, 현재 신규 손상은 없는 것으로 확인된 바, 주기적인 점검을 통하여 손상의 발생여부 확인 등의 유지관리가 필요 할 것으로 판단된다.

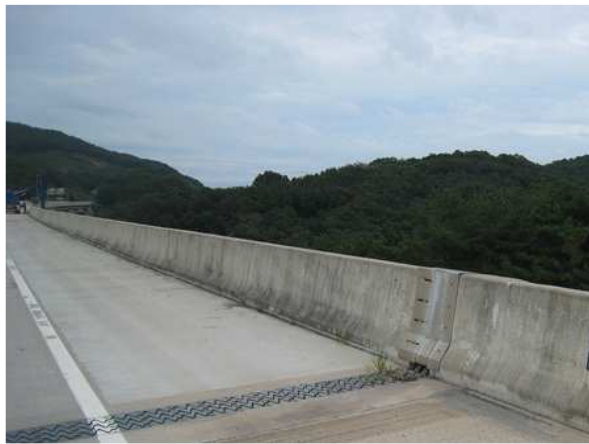
【사진 1.3.45】 교면포장 손상현황

| 손상현황 | • 교면포장 상태양호 | 손상현황 | • 교면포장 상태양호 |

- 금회 신규 손상은 확인되지 않았다.

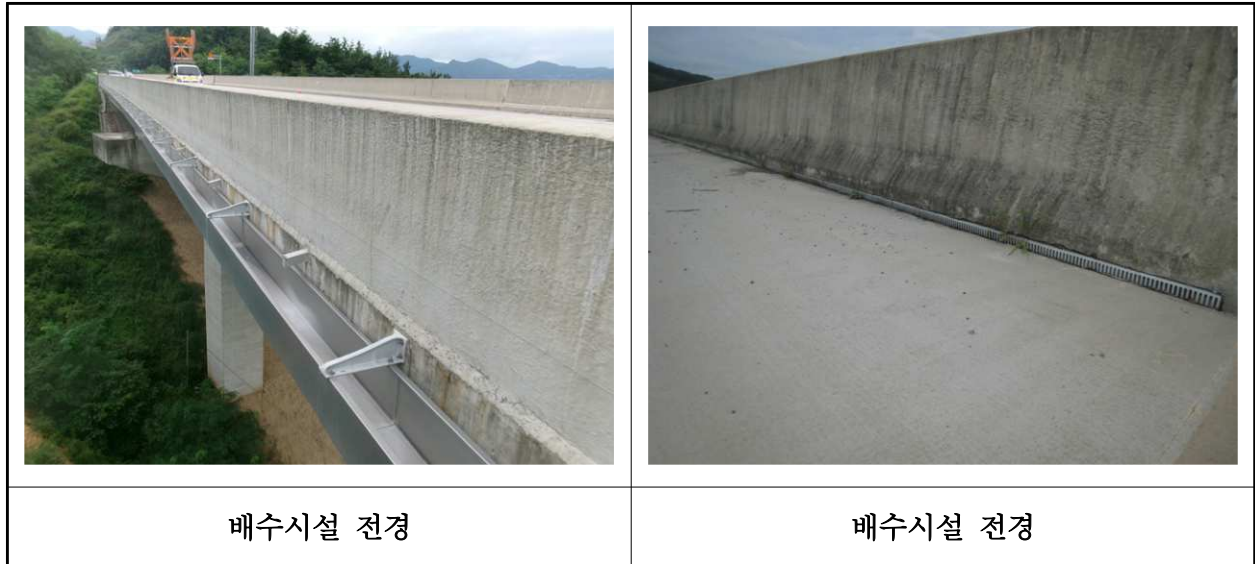
【사진 1.3.46】 배수시설 전경

- 배수시설에 대한 현장조사 결과, 손상이 없는 양호한 상태로 확인되었다.

- 배수구는 현재 양호한 상태이며, 공용기간 경과 및 추량통행에 의한 비산물퇴적 등의 원인으로 이물질퇴적, 그로인한 체수, 배수관 부식 등의 손상이 발생할 수 있으므로, 주기적인 정비를 통한 유지관리가 필요하다.

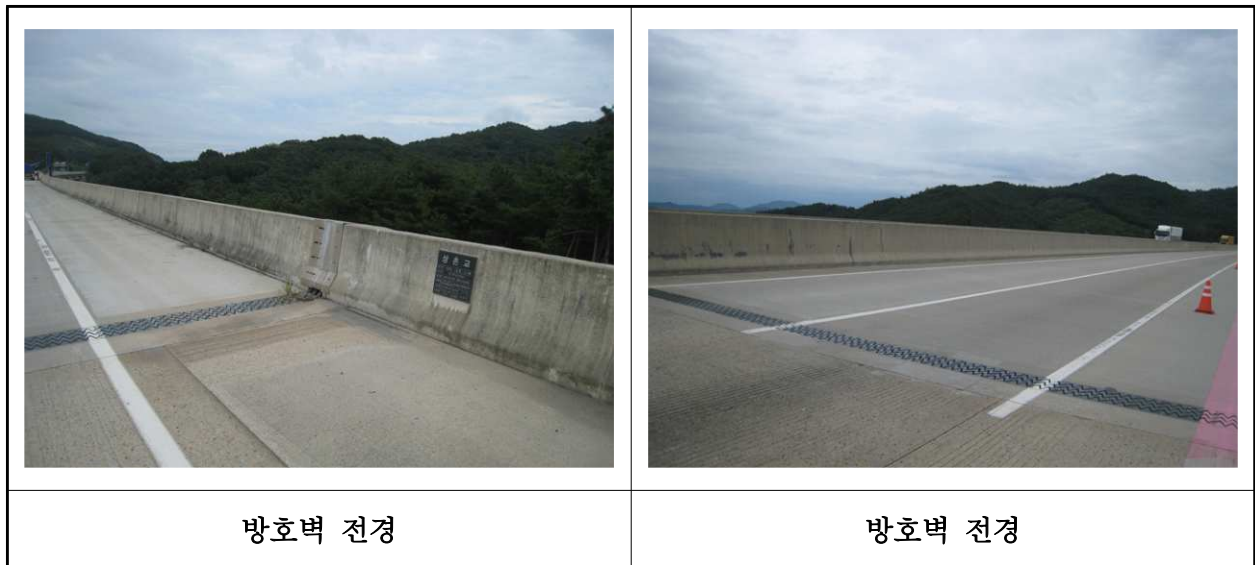
【사진 1.3.48】 방호벽 및 중앙분리대 전경

- 방호벽에 대한 현장조사 결과, 기 손상인 균열 및 균열부 백태, 폭 0.3mm 미만 균열이 조사되었다.

- 방호벽은 기 손상인 균열, 균열부백태의 진전은 미미한 것으로 확인되었다.

- 방호벽에 발생한 균열 및 균열부 백태는 초기 건조수축, 공용기간 증가, 우수유입 등에 의한 손상으로 내구성확보를 위한 표면보수를 실시하여야 할 것으로 판단된다.

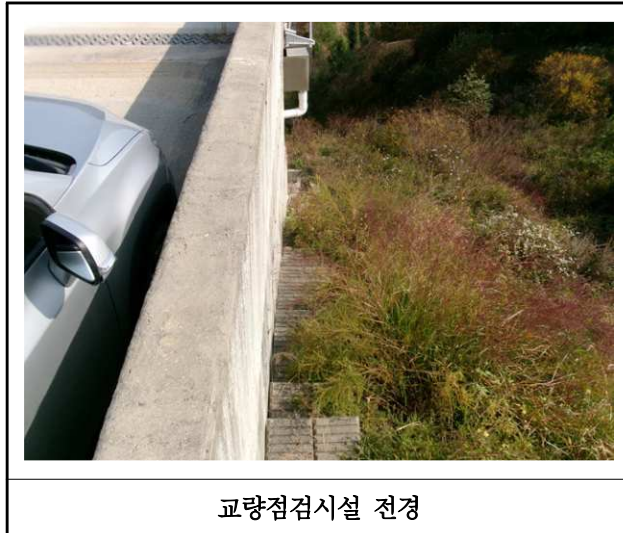
【사진 1.3.50】 교량 점검시설 전경

- 교대에 설치된 점검계단은 손상이 없는 상태로 확인되었다.

- 점검시설의 경우 손상이 없는 양호한 상태로 확인되었으며, 주기적인 점검을 통한 손상의 발생여부 확인 등의 유지관리가 요구된다.
