## 4. 신개교

### 4.1 시설물의 개요

본 시설물은 경상북도 의성군 단밀면 낙정리(상주영천고속도로 9.591~9.646km)에 위치한 교량으로서 총 연장 55.0m, 폭 24.3m, 왕복 4차로로 시공되어 있다.

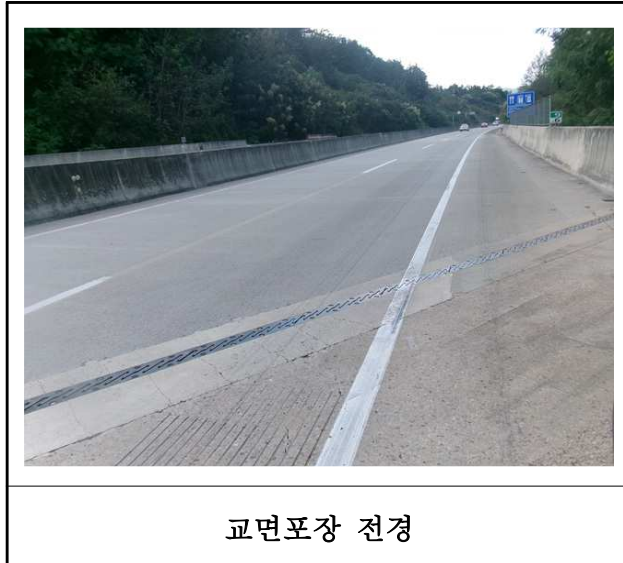
【사진 4.3.17】 교면포장 전경

- 교면포장의 외관조사 결과 포장은 손상이 없는 양호한 상태로 확인되었다.

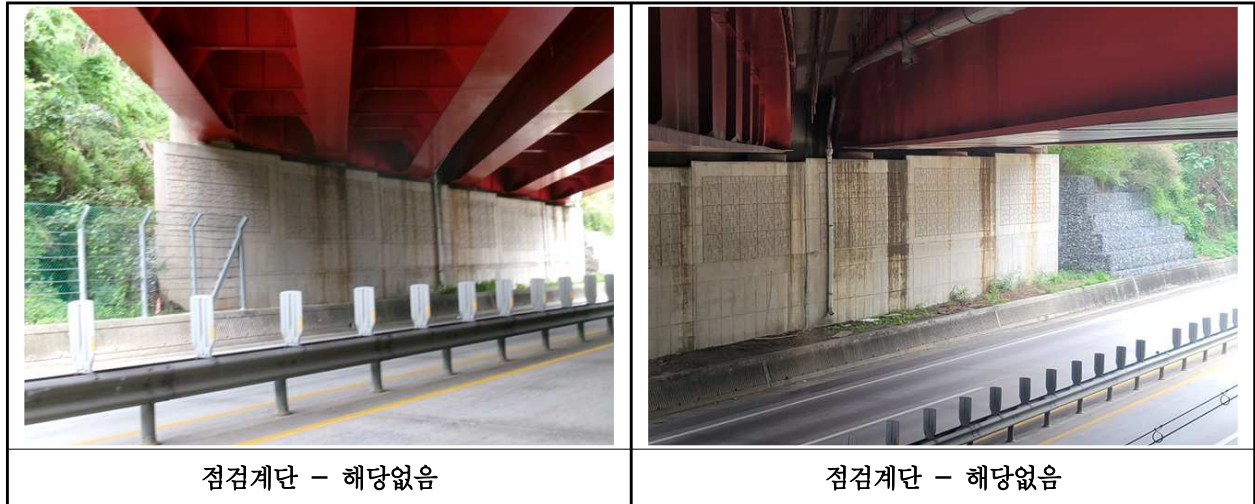
【사진 4.3.23】 교량 점검시설 전경

- 신개교는 점검통로 및 점검계단이 없는 상태에 확인되었다.

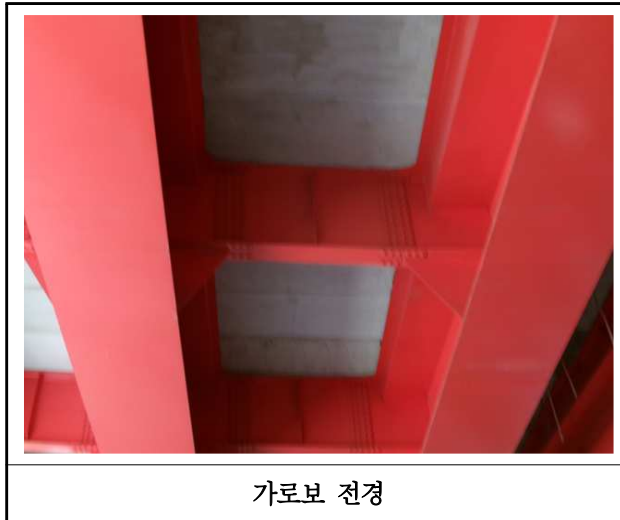
【사진 4.3.28】 가로보 전경

- 가로보에 대한 현장조사 결과 손상이 없는 양호한 상태로 확인되었다.

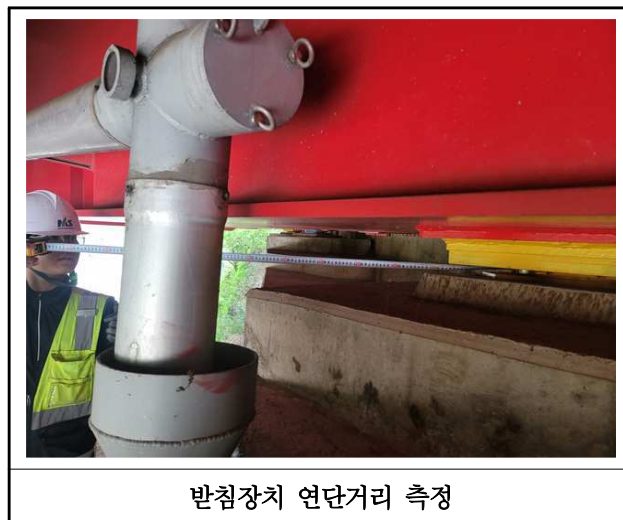
【사진 4.3.34】 교량받침장치 연단거리측정

- 연단거리 측정 결과, 전 개소 모두 실측 연단거리가 계산 연단거리를 상회하고 있는 것으로 측정되어 설계기준을 만족하고 있는 것으로 검토되었다.
