## 5. 월가교

### 5.1 시설물의 개요

본 시설물은 경상북도 구미시 도개면 동산리(상주영천고속도로 3.538~3.644km)에 위치한 교량으로서 총 연장 105.0m, 폭 24.3m, 왕복 4차로로 시공되어 있다.

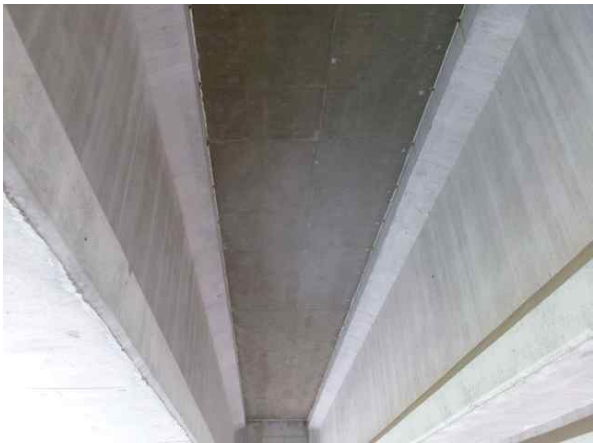
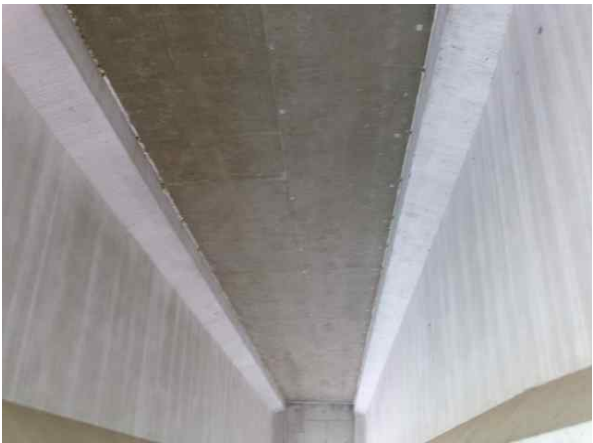
| 손상현황 | • 바닥판 상태양호 | 손상현황 | • 바닥판 상태양호 |

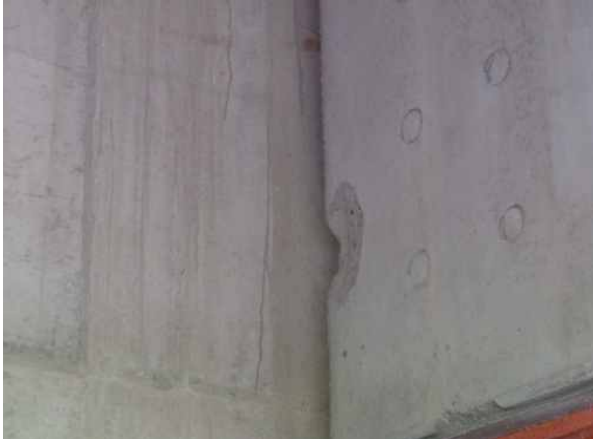
| 구분 | 정밀안전점검 결과(영천방향) | 비고 |
|---|---|---|
| PSC Girder | <ul style="list-style-type: none"> <li>거더에 백태, 파손이 조사되었고, 백태와 파손은 시공 시에 발생된 손상으로 판단되며, 시설물의 사용성에는 문제가 없으나 내구성증진을 위한 표면처리, 단면보수 등의 보수가 필요하다고 판단된다.</li> </ul> | |

| 손상현황 | • S1 거더 파손(0.2m×0.3m) | 손상현황 | • — |
| 원 인 | • 외부 충격 등 | 원 인 | • — |

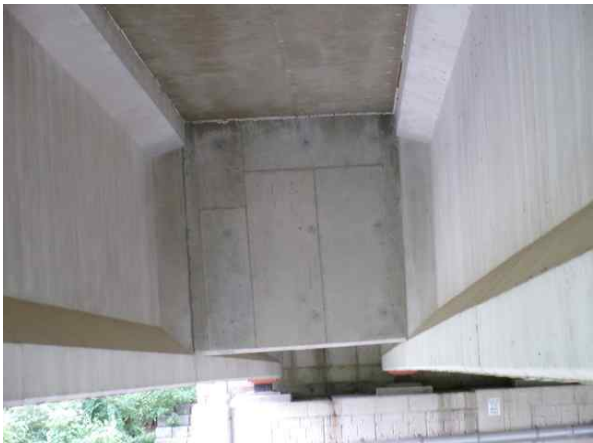
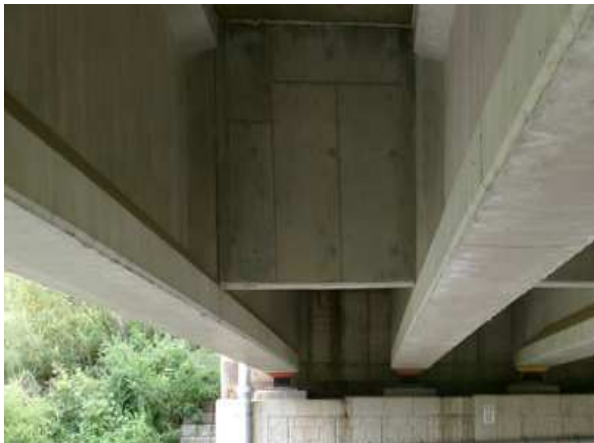
| 손상현황 | • 가로보 상태양호 | 손상현황 | • 가로보 상태양호 |

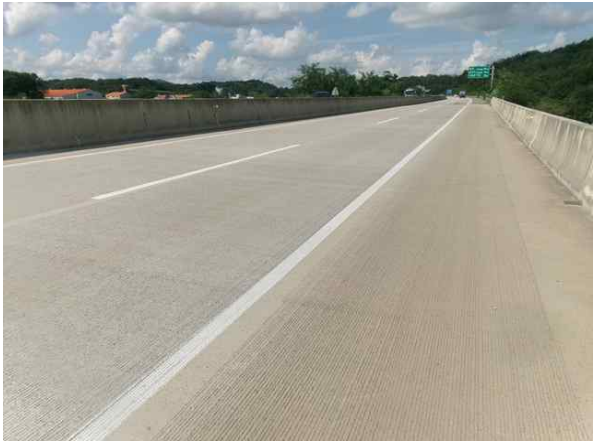
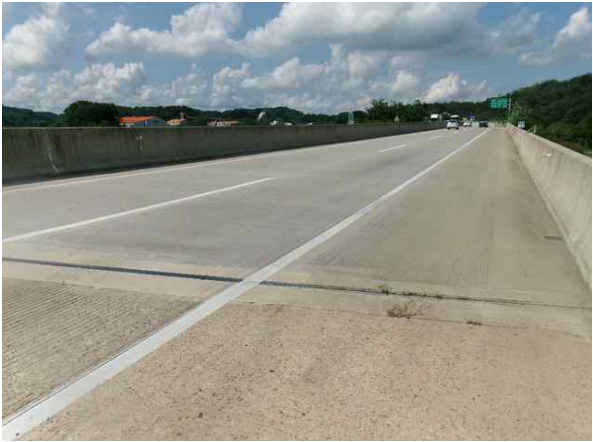
【사진 7.3.20】 교면포장 손상현황

| 손상현황 | • 교면포장 상태양호 | 손상현황 | • 교면포장 상태양호 |

- 기 점검시 손상이 없는 양호한 상태이며, 금회 신규손상은 확인되지 않은 것으로 조사되었다.

- 교면포장은 현재 손상이 없는 양호한 상태이며, 주기적인 점검을 통한 신규 손상 발생 등의 유지관리가 요구된다.

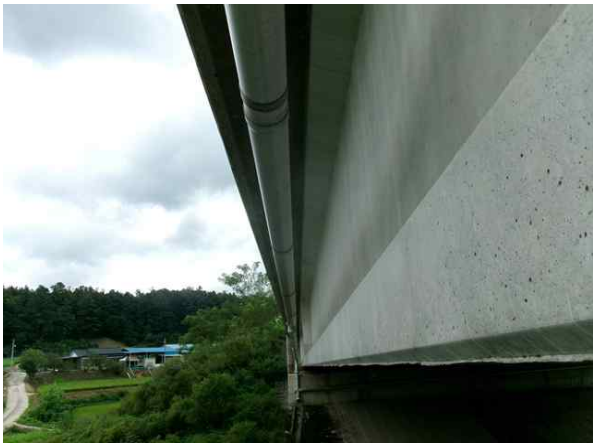
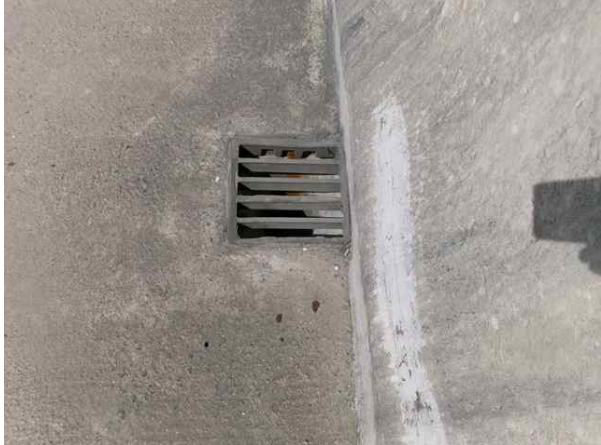
【사진 7.3.22】 배수시설 손상현황

| 손상현황 | • 배수시설 상태양호 | 손상현황 | • 배수시설 상태양호 |

- 기 점검시 손상이 없는 양호한 상태이며, 금회 신규손상은 확인되지 않은 것으로 조사되었다.

- 배수구 및 배수관은 현재 양호한 상태이며, 공용기간 경과 및 추량통행에 의한 비산물퇴적 등의 원인으로 이물질퇴적, 그로인한 체수, 배수관 부식 등의 손상이 발생할 수 있으므로, 주기적인 정비를 통한 유지관리가 필요하다.

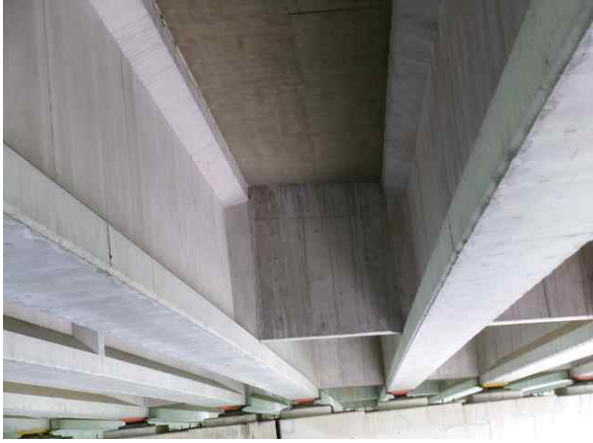
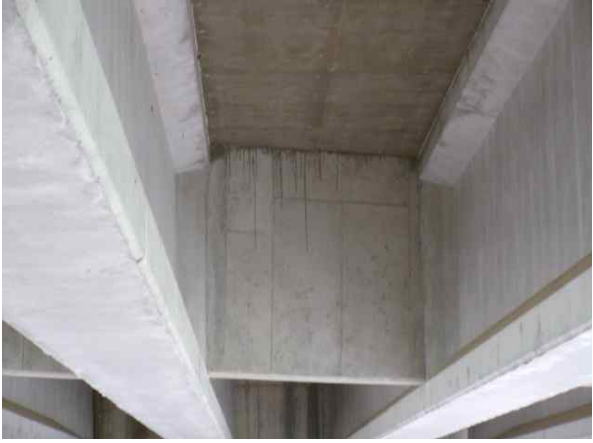
【사진 7.3.32】 가로보 손상현황

| 손상현황 | • 가로보 상태양호 | 손상현황 | • 가로보 상태양호 |

- 기 점검시 손상이 없는 양호한 상태이며, 금회 신규손상은 확인되지 않은 것으로 조사되었다.

- 가로보는 현재 손상이 없는 양호한 상태이며, 주기적인 점검을 통한 손상의 신규 발생 여부 확인 등의 유지관리가 요구된다.

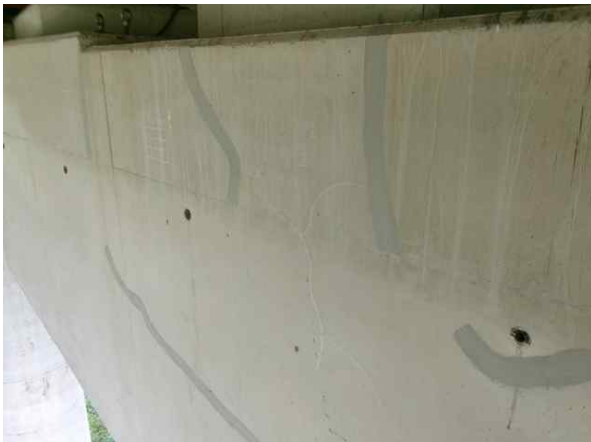
【사진 7.3.36】 교각 손상현황

| 손상현황 | • P1 코핑부 망상균열(1.0m×1.0m) | 손상현황 | • P2 코핑부 균열(0.2mm/0.5m) |
| 원 인 | • 초기 건조수축 등 | 원 인 | • 초기 건조수축 등 |

- 교대 외관조사 결과 기 손상인 균열(폭 0.3mm미만), 망상균열이 조사되었고 손상의 진전은 미미한 것으로 확인되었다. 금회 정밀안전점검으로 균열(폭 0.3mm미만) 및 망상균열이 신규 조사되었다.

- 교각 코핑부에 발생한 균열(폭 0.3mm미만) 및 망상균열은 건조수축, 온도변화, 거푸집 조기탈형 등의 복합적인 원인에 의한 비구조적 소수의 미세균열로서 표면보수를 실시하여 내구성을 확보가 바람직할 것으로 판단된다.
- 하자담보기간 완료 전 실시하는 수중조사 결과, 본 교량의 기초는 매립되어 있으며, 기둥부는 하천에 접하지 않은 상태이다.

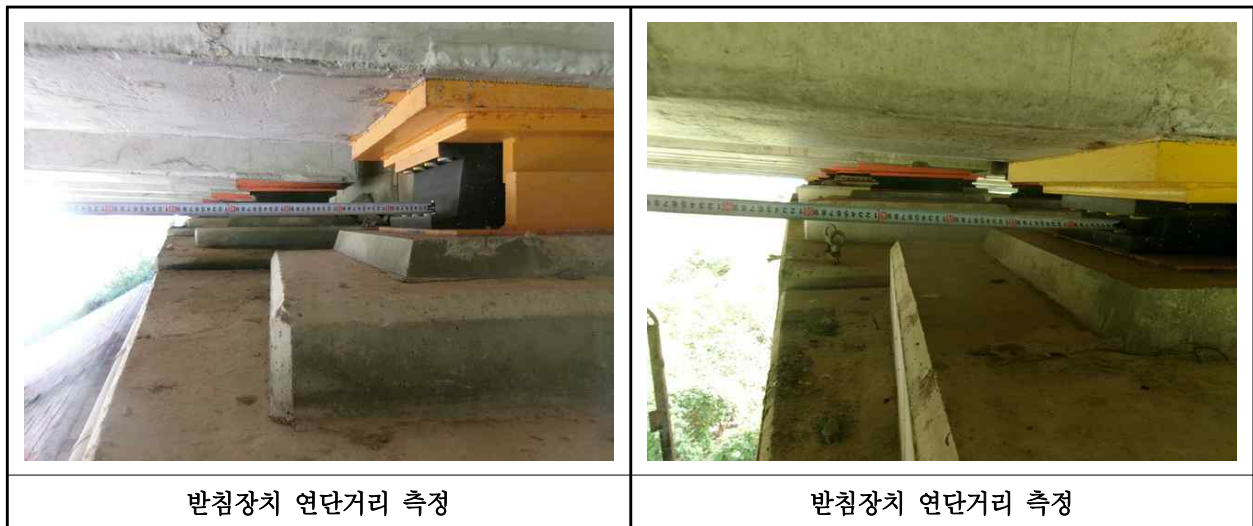
받침장치 연단거리 측정

- 연단거리 측정 결과, 전 개소 모두 실측 연단거리가 계산 연단거리를 상회하고 있는 것으로 측정되어 설계기준을 만족하고 있는 것으로 검토되었다.

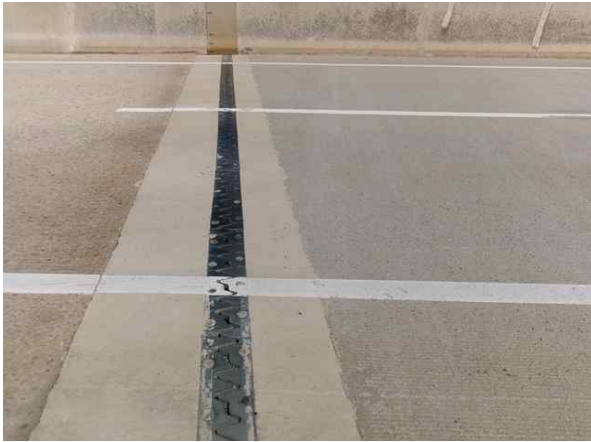
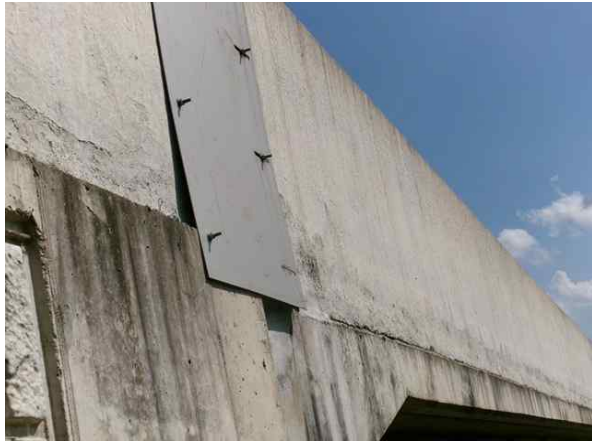
| 손상현황 | • A1 후타재 균열(0.3mm) | 손상현황 | • A1 차수판 볼트 탈락(1EA) |
| 원 인 | • 초기 건조수축 등 | 원 인 | • 공용중 열화 |

| 조치방안 | • 표면처리 | 조치방안 | • 정비 |

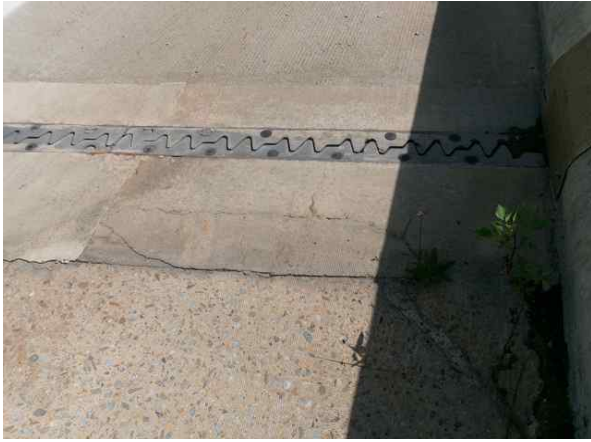
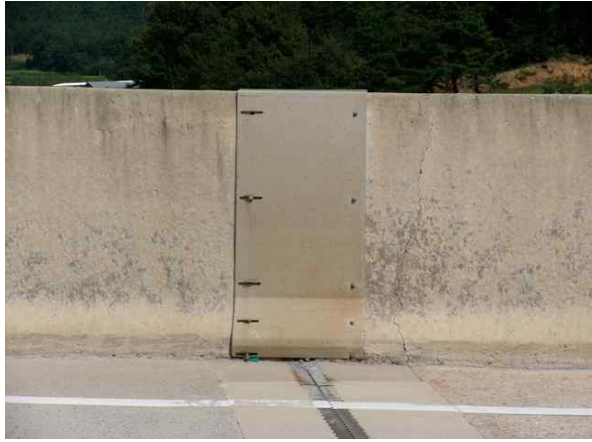
| 손상현황 | • A1 후타재 박리(0.3m×1.5m) | 손상현황 | • A2 차수판 볼트 탈락(1EA) |
| 원 인 | • 중차량, 공용중 열화 등 | 원 인 | • 공용중 열화 |

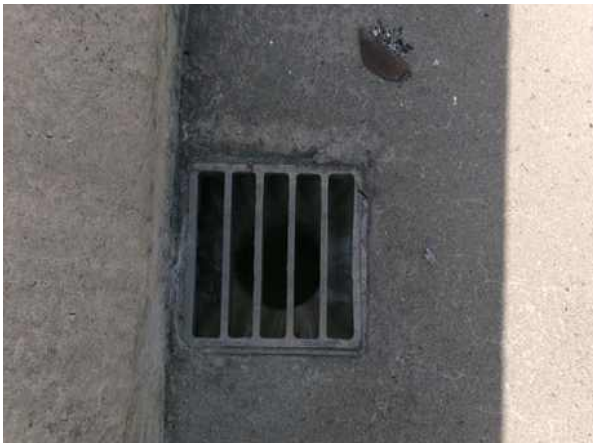
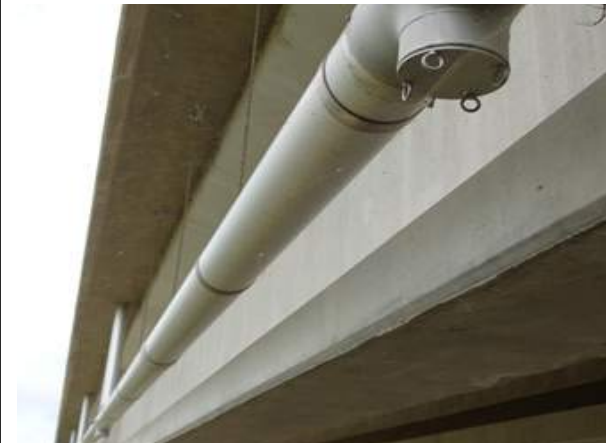
| 손상현황 | • 배수시설 상태양호 | 손상현황 | • 배수시설 상태양호 |

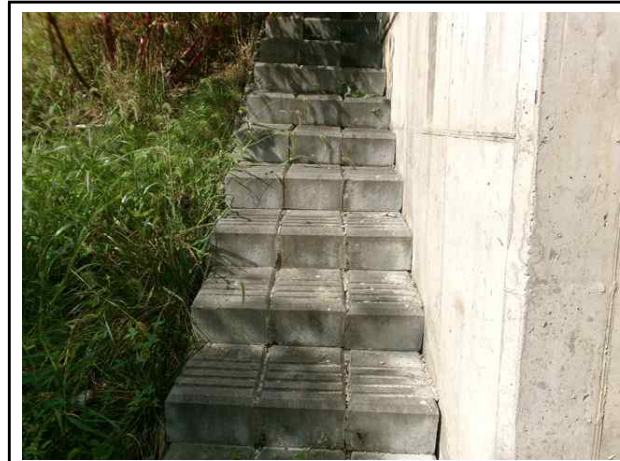
| 손상현황 | • 점검계단 상태양호 | 손상현황 | • — |
