## 6. 도개교

### 6.1 시설물의 개요

본 시설물은 경상북도 구미시 도개면 도개리(상주영천고속도로 16.357~16.757km)에 위치한 교량으로 총 연장 400.0m, 폭 24.6m로 시공되어 있다.

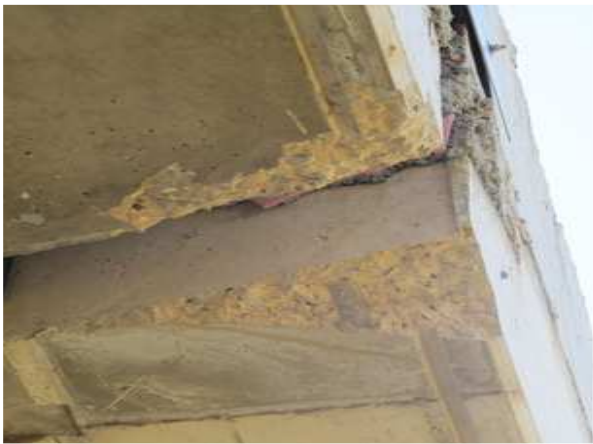
| 손상현황 | • S3 콘크리트 파손(0.5m×0.3m)-금회 | 손상현황 | • S3 파손(0.5m×0.3m)-21년 |
| 원 인 | • 시공시 외부충격 | 원 인 | • 시공시 외부충격 |

| 구분 | 정밀안전점검 결과 | 비고 |
|---|---|---|
| 바닥판하면 | <ul style="list-style-type: none"> <li>바닥판하면은 파손이 발생하였고, 손상부는 시공시 외부 충격, 거푸집 조기탈형 등에 의한 손상으로 추정되며, 부재의 내구성 확보 차원의 단면보수 등의 유지관리가 요구된다.</li> </ul> | |

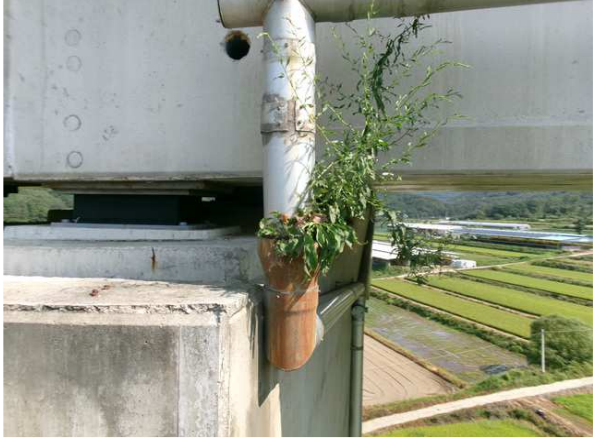
| 손상현황 | • S4 배수구 막힘 | 손상현황 | • S6 배수구 막힘 |
| 원 인 | • 공용중 열화 | 원 인 | • 공용중 열화 |

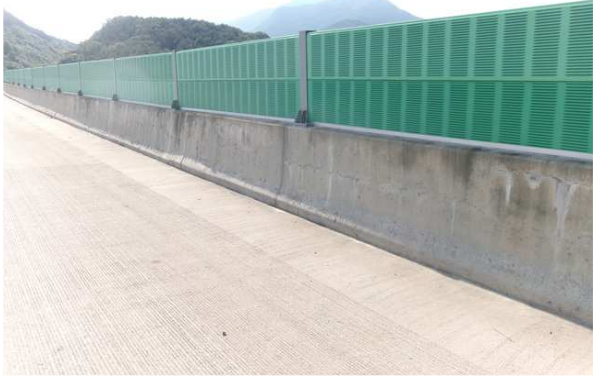
| 손상현황 | • S5 망상균열(20.0m×1.0m) | 손상현황 | • S6 중분대 균열(0.2mm/1.0m) |
| 원 인 | • 건조수축 | 원 인 | • 건조수축 |

| 조치방안 | • 표면처리 | 조치방안 | • 표면처리 |

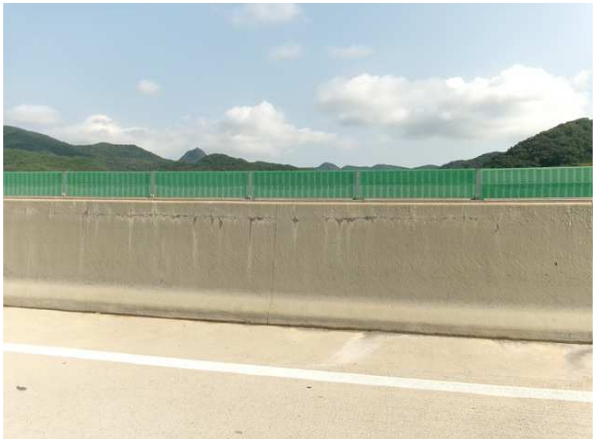
| 손상현황 | • S9 외측 파손(1.0m×1.0m) | 손상현황 | • S9 중분대 균열(0.2mm/4.0m) |
| 원 인 | • 외부 충격 | 원 인 | • 건조수축 |

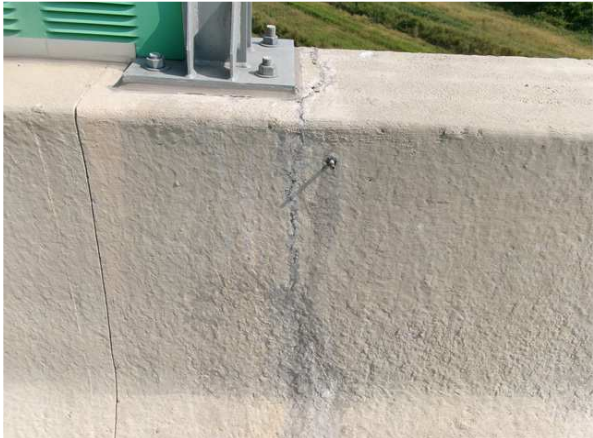
| 손상현황 | • S9 균열(0.2mm/1.0m) | 손상현황 | • S9 중분대 파손(0.1m×0.1m) |
| 원 인 | • 건조수축 | 원 인 | • 외부 충격 |

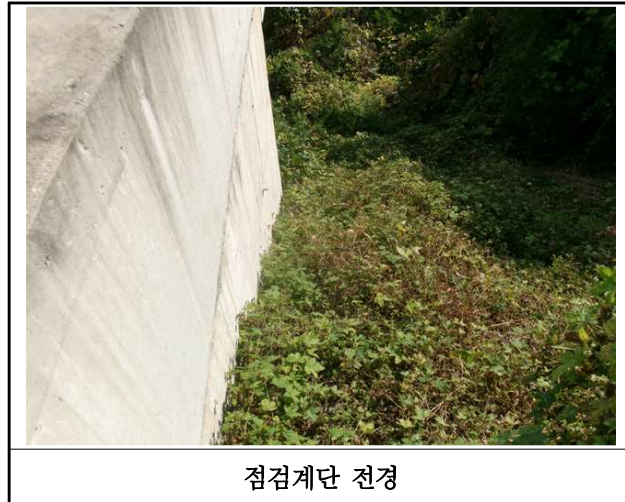
【사진 6.3.25】 교량 점검시설 전경

점검계단 전경

- 교각에 설치된 점검계단은 손상이 없는 양호한 상태로 확인되었다.

- 점검시설은 현재 양호한 상태로 조사되었고, 주기적인 점검을 통한 손상의 발생여부 확인 등의 유지관리가 요구된다.

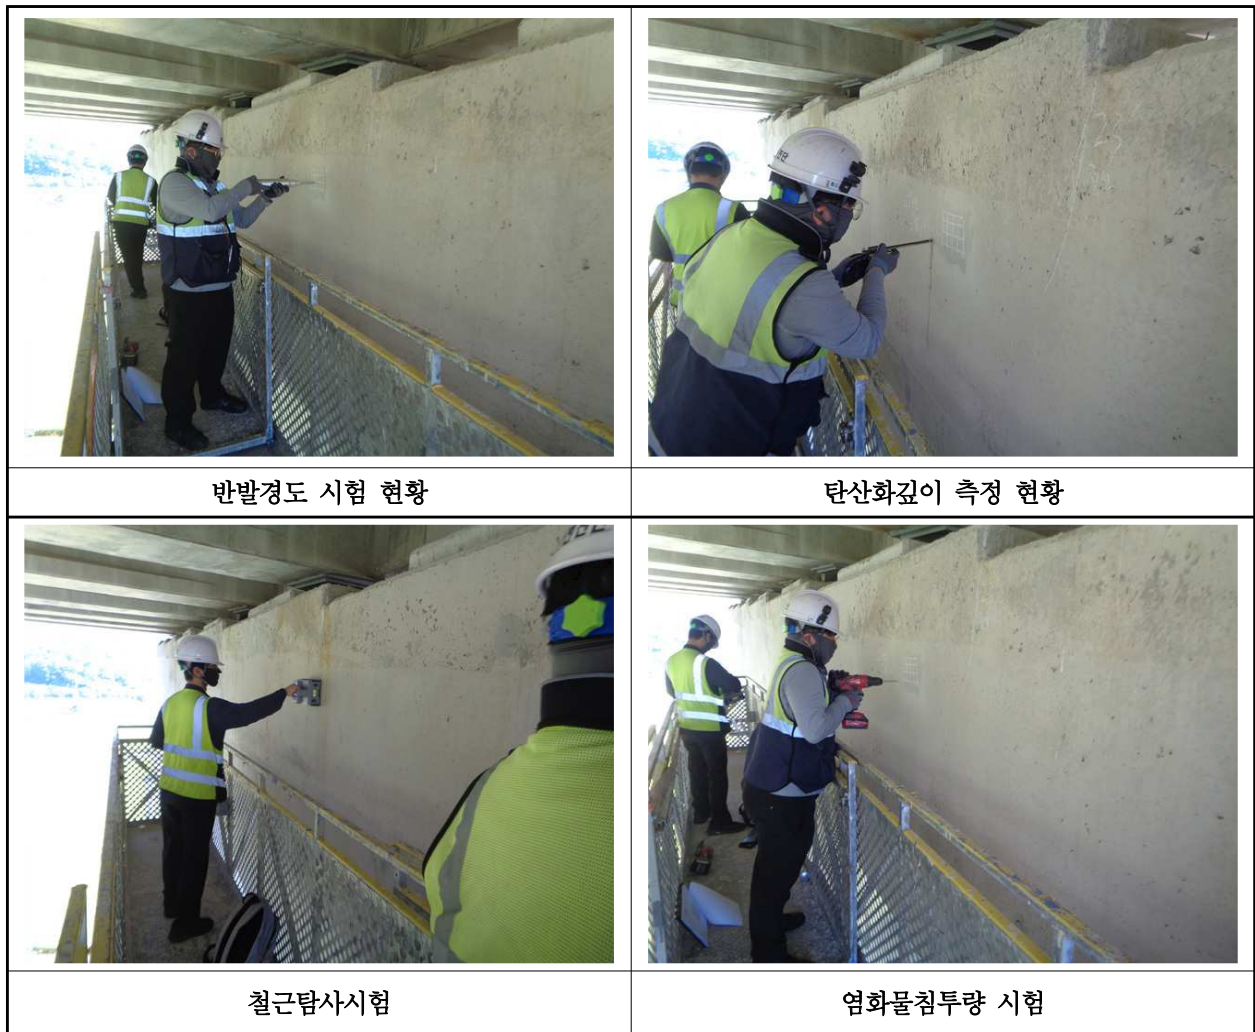
【사진 6.4.1】 콘크리트 내구성조사 현황

대상 구조물에 대한 재료시험은 도보로 접근이 가능한 위치를 우선적으로 실시하였으며, 도보로 접근이 가능하지 못한 부위는 굴절점검차 등을 이용하여 접근 후 시험을 실시하였다. 교량은 전반적으로 양호한 상태이기 때문에 건전부에서 실시하였다. 기존에 실시한 부위는 주변 및 미실시한 부재를 중심으로 실시하여 차후 점검 및 진단 비교·평가를 목적으로 하였다.
