## 8. 산호교

### 8.1 시설물의 개요

본 시설물은 대구광역시 군위군 소보면 서경리(상주영천고속도로 30.623~30.983km)에 위치한 교량으로서 총 연장 360.0m, 폭 24.3m, 왕복 4차로로 시공되어 있다.

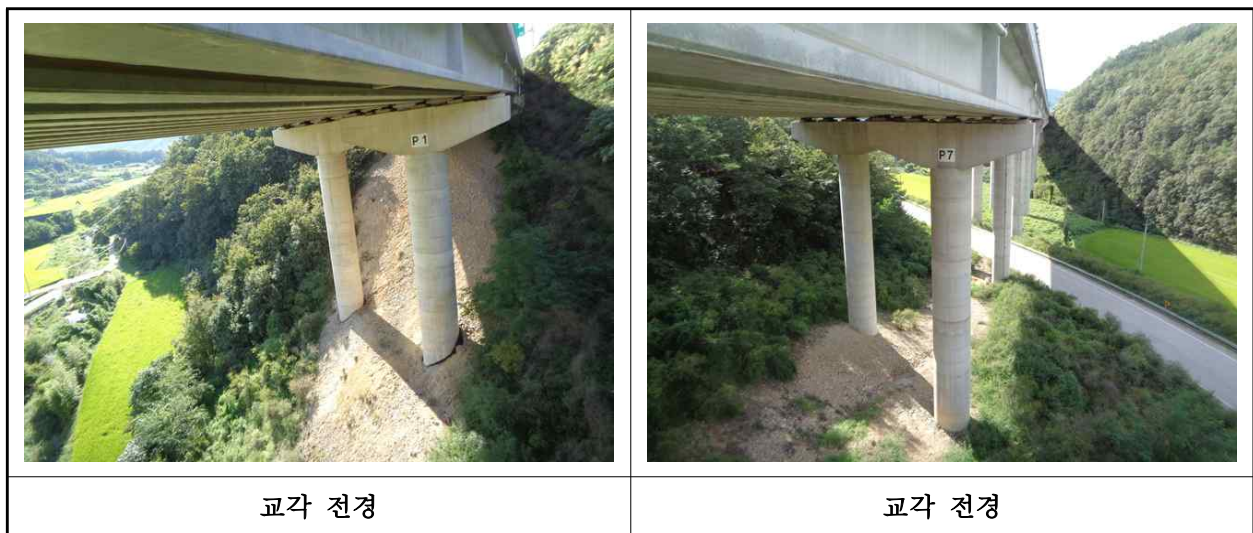
【사진 8.3.10】 교각 손상현황

| 구분 | 정밀안전점검 결과 | 비고 |
|---|---|---|
| 교각 | <ul style="list-style-type: none"> <li>교각 코핑 및 기둥부에 발생한 균열 및 망상균열은 건조수축, 온도변화, 거푸집 조기탈형 등의 복합적인 원인에 의한 비구조적 소수의 균열로서 표면보수를 실시하여 내구성을 확보가 바람직할 것으로 판단된다.</li> <li>교각에 발생한 코핑부 박리는 시공 미흡 및 피복부족에 의한 손상으로 부재의 내구성 확보차원의 단면보수 등의 유지관리가 요구된다.</li> <li>금회 점검시 하자 보수가 시행 중이었고, 0.3mm이상 균열의 주입보수, 철근노출부 단면보수가 실시 되었다. 보수 상태는 양호하며, 점검당시 보수 중이므로 차후 정밀안전점검시 추가 보수 물량, 상태 확인 등의 유지 관리가 필요하다.</li> </ul> | |
