## 9. 오로교

### 9.1 시설물의 개요

본 시설물은 경상북도 구미시 장천면 오로리(상주영천고속도로 36.763~37.148km)에 위치한 교량으로서 총 연장 385.0m, 폭 25.4m, 왕복 4차로로 시공되어 있다.

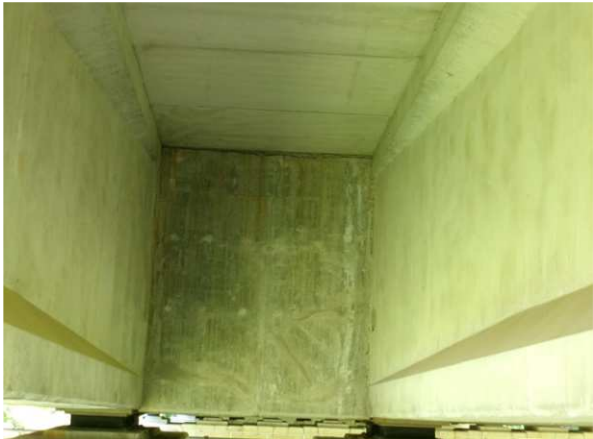
| 손상현황 | • S9 백태(1.5m×2.0m) | 손상현황 | • S10 백태(1.5m×2.0m) |
| 원 인 | • 우수유입, 수분침투 등 | 원 인 | • 우수유입, 수분침투 등 |

| 구분 | 정밀안전점검 결과(상주방향) | 비고 |
|---|---|---|
| 가로보 | ■ 가로보의 외관조사 결과, 일부 구간에서 백태가 발생 하였으며, 손상부는 시공초기 외부 우수유입에 의한 손상으로 추정되며, 손상부는 부재의 사용성 확보 차원의 단면보수 등의 조치가 요구된다. | |

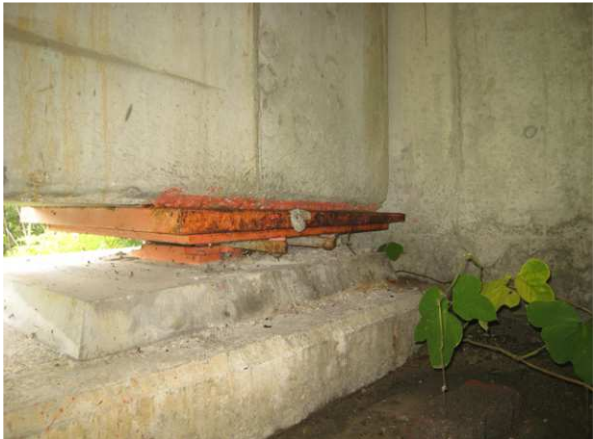
| 손상현황 | • A2-Sh1 플레이트 부식 | 손상현황 | • P1-Sh9 몰탈 박락(0.1m×0.1m) |
| 원 인 | • 장기공용, 습기흡착 | 원 인 | • 다짐미흡, 거푸집 조기탈형 등 |

| 구분 | 정밀안전점검 결과(상주방향) | 비고 |
|---|---|---|
| 교량받침 | <p>■ 받침본체에서 조사된 본체 부식, 받침콘크리트 백태는 신축이음 외측 단부 누수 및 외부 우수유입에 의한 2차 손상으로 판단되며, 신축이음으로 유입되는 우수차단(하부 물받이설치, 외측 차수덮개 또는 조인트설치)이 선행되어야 하고, 손상부는 유지관리를 위하여 재도장, 표면처리 등이 필요하다. 받침콘크리트 및 무수축물찰에 발생한 파손, 박리, 재료분리, 표면불량 등의 단면손상은 시공미흡, 외부 충격에 의한 손상으로 부재의 내구성 확보차원의 단면보수 등의 조치가 요구된다.</p> <p>■ 받침콘크리트 및 무수축물찰에서 조사된 균열은 국부적으로 발생된 폭 0.1~0.2mm의 미세균열로 현 상태에서 별도의 조치보다는 유지관리 후 손상진전 및 추가 손상 발생 시 일괄 보수하는 것이 바람직 할 것으로 판단된다.</p> <p>■ 연단거리 측정 결과, 전 개소 모두 실측 연단거리가 계산 연단거리를 상회하고 있는 것으로 측정되어 설계기준을 만족하고 있는 것으로 검토되었다.</p> <p>■ 계산여유량과 실측여유량의 비교·검토결과 가동여유량이 충분한 것으로 조사되었으며, 교량받침의 이탈 가능성은 없는 상태로 판단된다.</p> | |

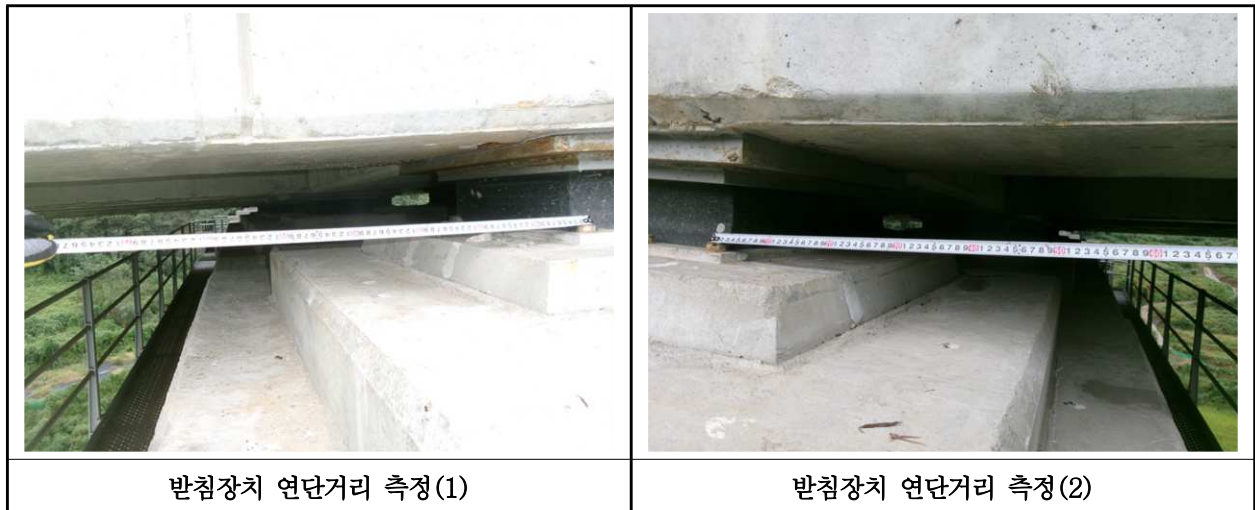
받침장치 연단거리 측정(1)

- 연단거리 측정 결과, 전 개소 모두 실측 연단거리가 계산 연단거리를 상회하고 있는 것으로 측정되어 설계기준을 만족하고 있는 것으로 검토되었다.

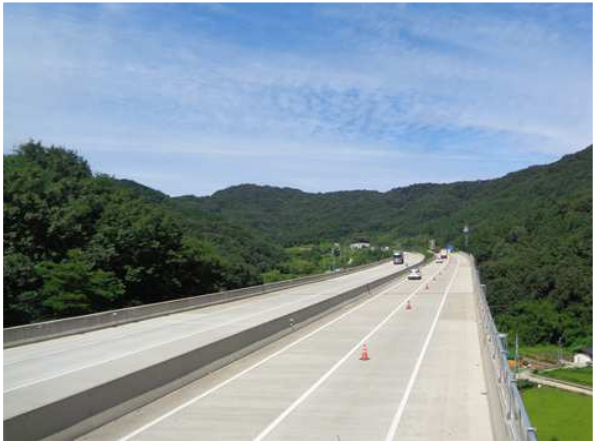
| 손상현황 | • 접속부 파손(1.0m×1.0m) | 손상현황 | • 상태양호 |
| 원 인 | • 침하, 시공미흡 | 원 인 | — |

【사진 9.3.20】 교면포장 손상현황

- 기존 정기점검시 조사된 접속부 파손은 진전이 없는 것으로 확인되었고, 본선은 손상이 없는 상태로 확인되었다.

- 교면포장에 발생한 접속부 파손은 침하, 시공미흡에 의한 손상으로 현재 국부적으로 발생하였고, 손상은 갓길에 위치하므로 주의관찰 및 단면보수 등의 유지관리가 필요할 것으로 판단된다.

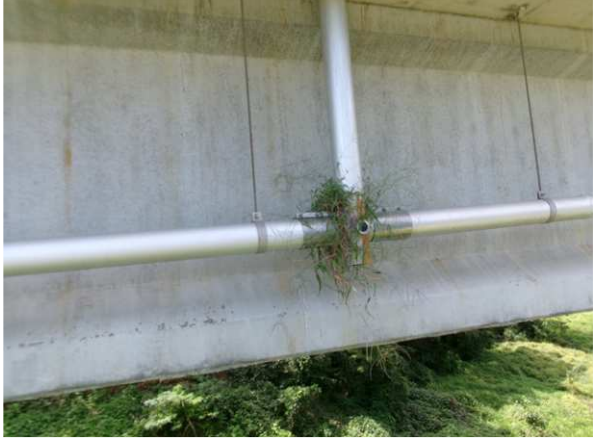
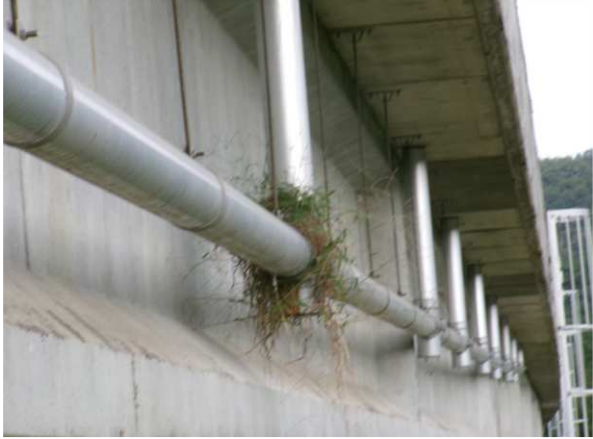
| 손상현황 | • S8 배수관 막힘 1EA | 손상현황 | • S8 배수관 막힘 1EA |
| 원 인 | • 공용기간 경과, 비산물퇴적 등 | 원 인 | • 공용기간 경과, 시공미흡 등 |

【사진 9.3.22】 배수시설 손상현황

- 기 발생한 배수관 막힘 1개소가 확인되었으며, 금회 손상의 추가 및 진전은 없는 것으로 조사되었다.

- 배수구는 현재 전반적으로 양호한 상태이나, 공용기간 경과 및 차량통행에 의한 비산물퇴적 등의 원인으로 배수관 막힘이 1개소 조사되었고, 손상부는 청소를 통한 정비 등의 유지관리가 필요하다.

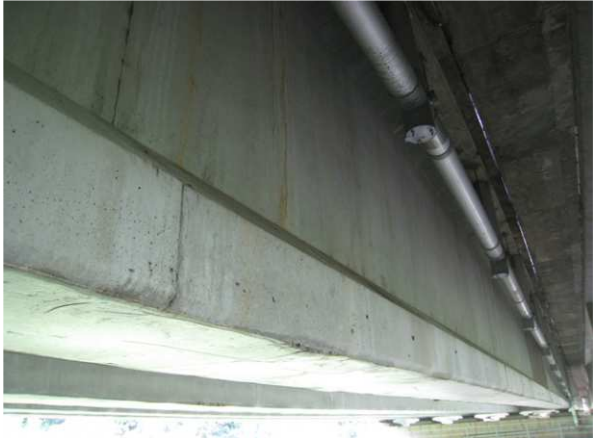
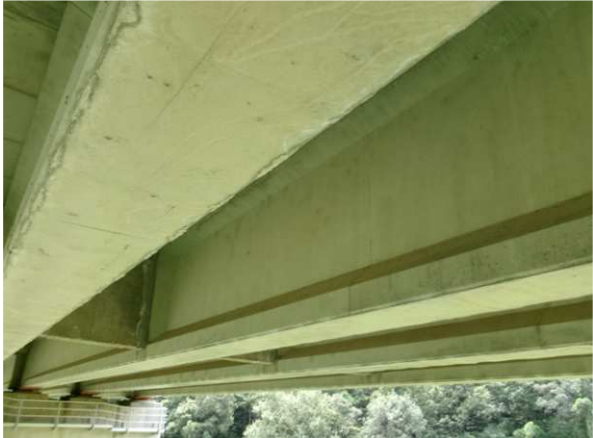
| 손상현황 | • 상태양호 | 손상현황 | • 상태양호 |

【사진 9.3.30】 거더 손상현황

- 거더는 기 손상이 없는 양호한 상태로 확인되었고, 금회 정밀안전점검 결과 기 점검과 동일한 상태로 확인되었다.

- 거더는 손상이 없는 양호한 상태로 확인되었고, 주기적인 점검을 통한 손상의 발생여부 확인 등의 유지관리가 요구된다.

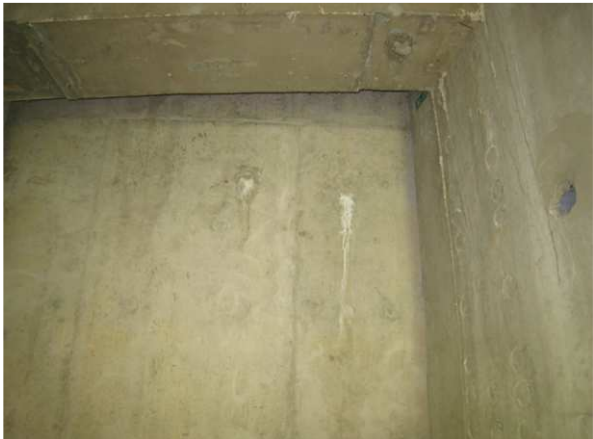
| 손상현황 | • A1 백태(0.2m×0.5m) | 손상현황 | • A2 누수흔적(8.0m×5.0m) |
| 원 인 | • 우수유입, 수분침투 등 | 원 인 | • 우수유입 등 |

- 교대에 발생된 백태, 누수흔적의 경우, 장기공용에 의한 지속적인 수분접촉, 신축이음 하부로 부터 유입된 우수에 의한 손상으로 판단되며, 현재 손상정도는 경미하나 손상의 진전 방지를 위한 표면처리 등의 조치가 필요할 것으로 판단된다.
- 들뜸의 경우 공용기간 경과, 다짐미흡 등에 의한 손상으로 판단되며, 내구성 확보 차원에서 단면보수를 실시하는 것이 요구된다.

| 조치방안 | • 표면처리 | 조치방안 | • 표면처리 |

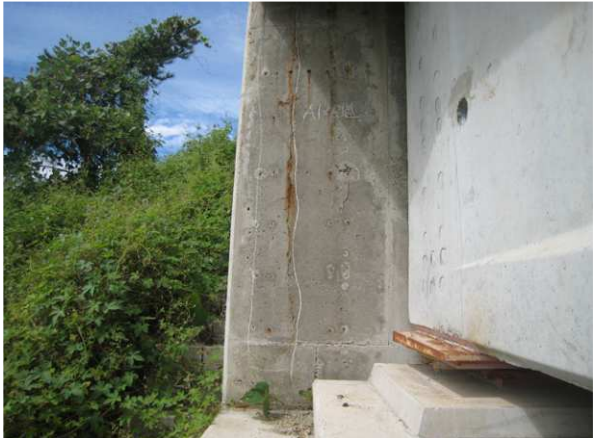
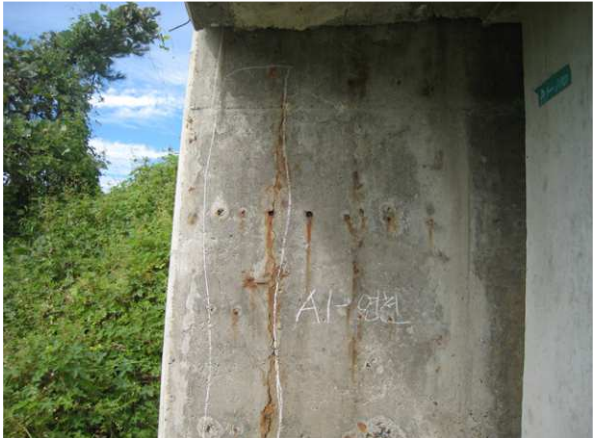
| 손상현황 | • A1 들뜸(0.5m×2.5m) | 손상현황 | • A1 들뜸(0.5m×2.5m) |
| 원 인 | • 공용기간 경과, 다짐미흡 등 | 원 인 | • 공용기간 경과, 다짐미흡 등 |

【사진 9.3.34】 교대 손상현황

- 기 발생한 백태, 누수흔적이 확인되었으며, 금회 균열에서 들뜸으로 손상의 진전이 조사되었다.

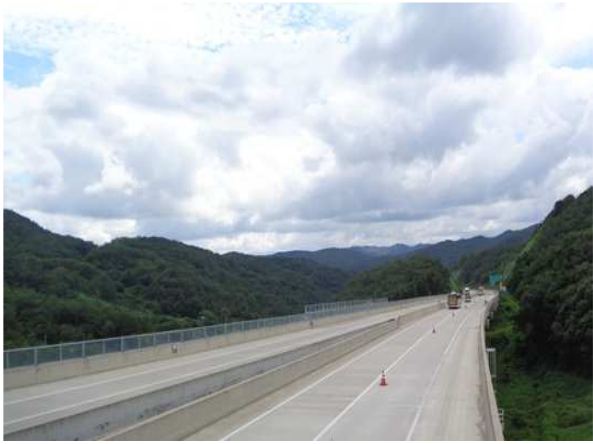
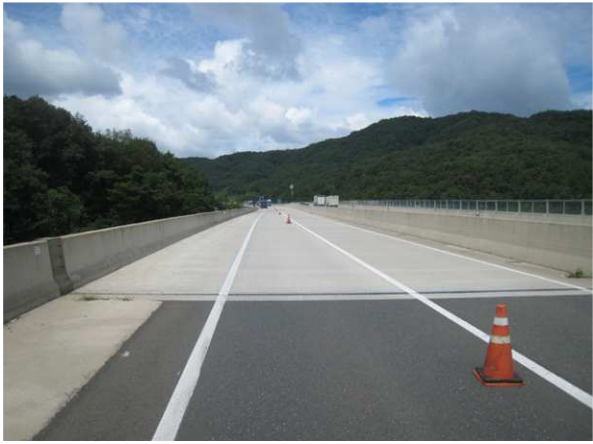
| 손상현황 | • 상태양호 | 손상현황 | • 상태양호 |
| 원 인 | — | 원 인 | — |

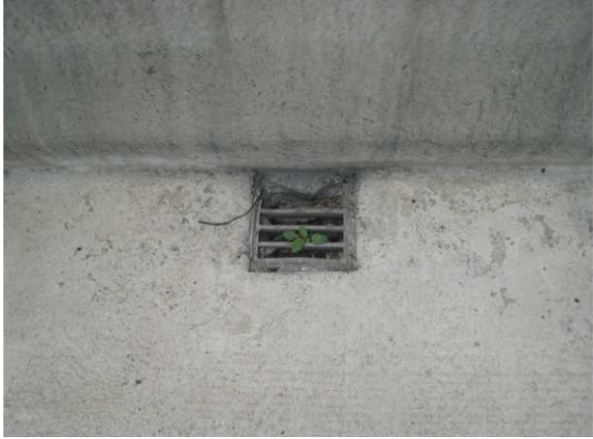
| 손상현황 | • S9 그레이팅 변형 1EA | 손상현황 | • S9 그레이팅 파손 1EA |
| 원 인 | • 물리적 충격 등 | 원 인 | • 물리적 충격 등 |

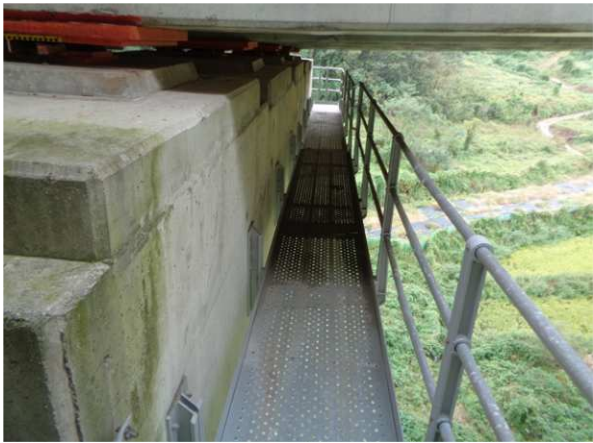
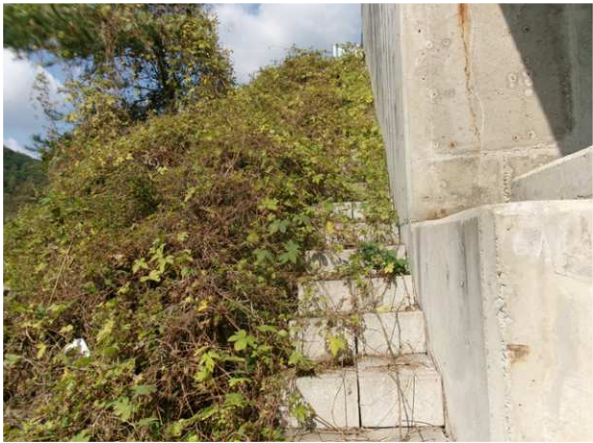
| 손상현황 | • P5 상태양호 | 손상현황 | • A1 상태양호 |
| 원 인 | • — | 원 인 | • — |
