## 12. 내리교

### 12.1 시설물의 개요

본 시설물은 대구광역시 군위군 효령면 내리리(상주영천고속도로 41.077~41.277km)에 위치한 교량으로서 총 연장 200.0m, 폭 28.7m, 왕복 4차로로 시공되어 있다.

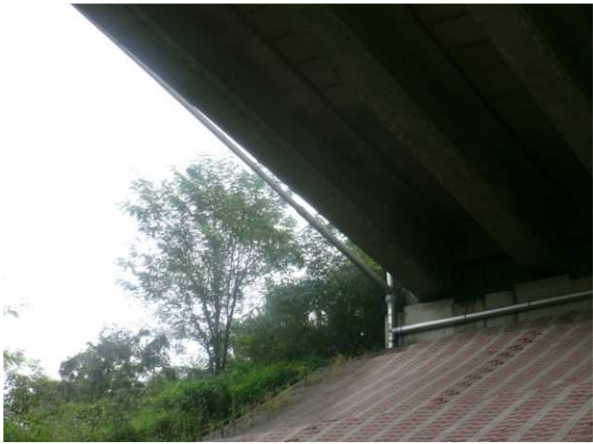
| 손상현황 | • 배수관 상태양호 | 손상현황 | • A2 배수로 보수 실시 |
| 원 인 | • - | 원 인 | • - |

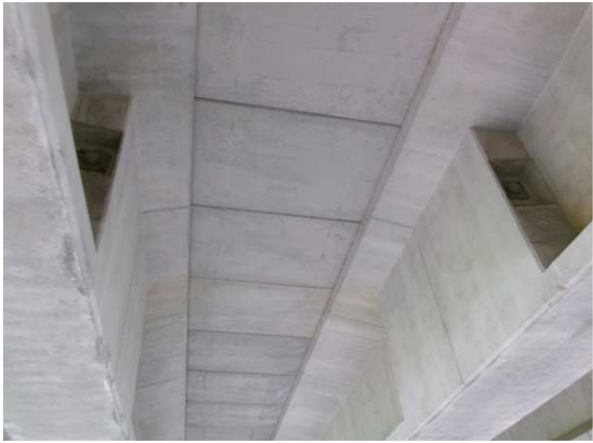
【사진 12.3.26】 바닥판하면 손상현황

| 손상현황 | • S1 파손 및 철근노출(0.5m×2.0m) | 손상현황 | • S4 상태양호 |
| 원 인 | • 시공미흡, 다짐미흡 등 | 원 인 | • - |

| 구분 | 손상 내용 | 단위 | 2021년<br>정밀안전점검 | | 2023년<br>정밀안전점검 | | 증,감<br>(▲, ▼) | 비고 |
|---|---|---|---|---|---|---|---|---|
| 바닥판하면 | 파손 및 철근노출 | m <sup>2</sup> | - | - | 1.00 | 1 | ▲ 1.00 | 신규손상 |

- 바닥판하면의 파손 및 철근노출은 시공미흡, 다짐미흡, 신축부 누수로 인한 열화 등에 의해 발생한 손상으로 판단되며, 내구성 확보 차원에서 단면보수(방청)을 실시하는 것이 요구된다.

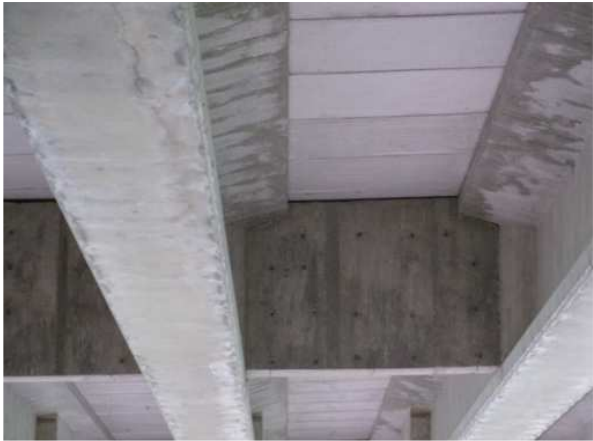
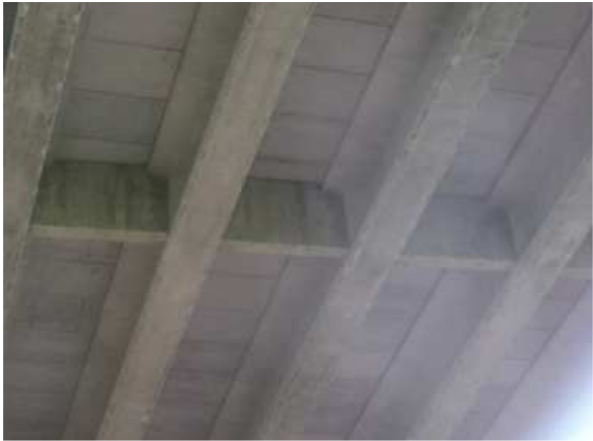
【사진 12.3.30】 가로보 손상현황

| 손상현황 | • 상태양호 | 손상현황 | • S5 상태양호 |

- 가로보는 기 손상이 없는 상태로 확인되었고, 신규 손상은 조사되지 않았다.

- 가로보의 외관조사 결과, 현재 손상이 없는 양호한 상태이며, 주기적인 점검을 통한 손상의 발생여부 확인 등의 유지관리가 요구된다.

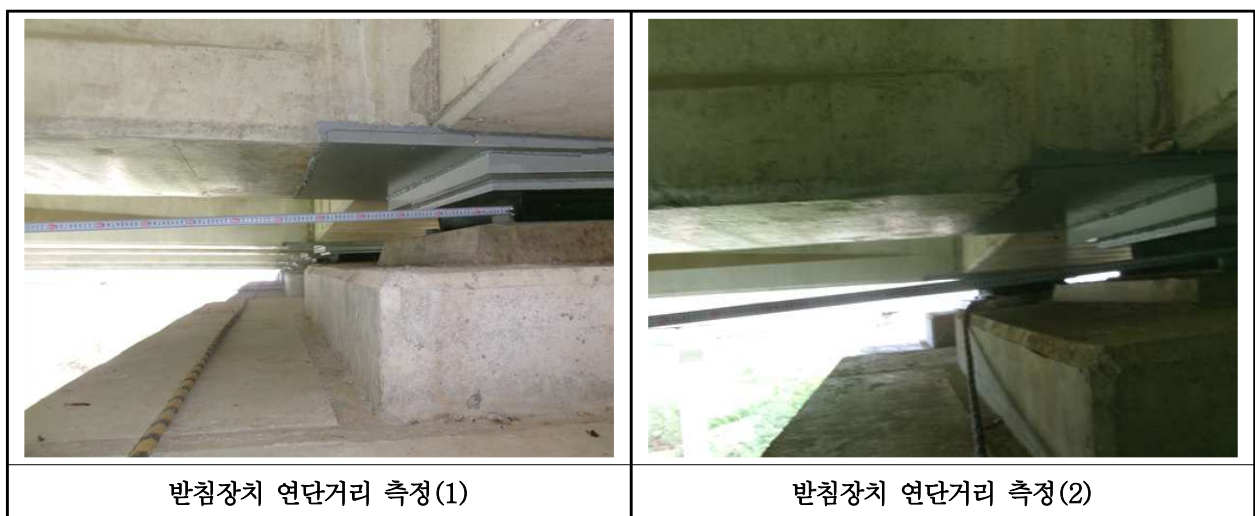
【사진 12.3.37】 교량받침장치 연단거리측정

- 연단거리 측정 결과, 전 개소 모두 실측 연단거리가 계산 연단거리를 상회하고 있는 것으로 측정되어 설계기준을 만족하고 있는 것으로 검토되었다.

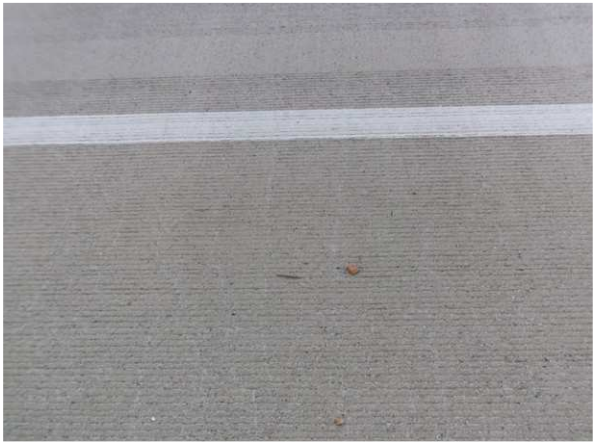
【사진 12.3.43】 교면포장 손상현황

| 손상현황 | • S5 망상균열(20.0m×3.0m) | 손상현황 | • 상태양호 |
| 원 인 | • 장기공용, 차량윤하중 | 원 인 | — |

- 기 손상인 망상균열이 확인되었으며, 금회 손상의 추가 및 진전은 없는 것으로 조사되었다.

- 교면포장에 발생한 망상균열의 경우 건조수축, 공용기간 증가, 차량 윤하중 등에 의해 발생한 손상으로 판단되며, 내구성 및 주행차량의 안전성 확보 차원에서 표면처리 등과 같은 보수를 실시하는 것이 요구된다.

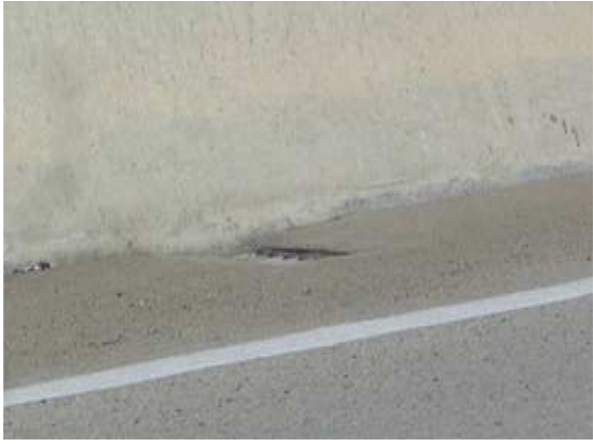
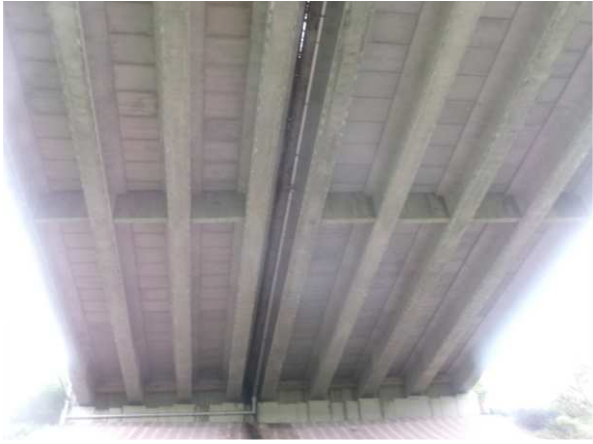
【사진 12.3.45】 배수시설 손상현황

| 손상현황 | • 배수구 상태양호 | 손상현황 | • 배수관 상태양호 |

- 배수시설은 기 손상이 없는 양호한 상태이며, 금회 신규 손상도 확인되지 않았다.

- 배수구는 현재 양호한 상태이며, 공용기간 경과 및 추량통행에 의한 비산물퇴적 등의 원인으로 이물질퇴적, 그로인한 체수, 배수관 부식 등의 손상이 발생할 수 있으므로, 주기적인 정비를 통한 유지관리가 필요하다.
