## 15. 장기교

### 15.1 시설물의 개요

본 시설물은 대구광역시 군위군 효령면 장기리(상주영천고속도로 44.218~44.428km)에 위치한 교량으로서 총 연장 180.0m, 폭 24.4m, 왕복 4차로로 시공되어 있다.

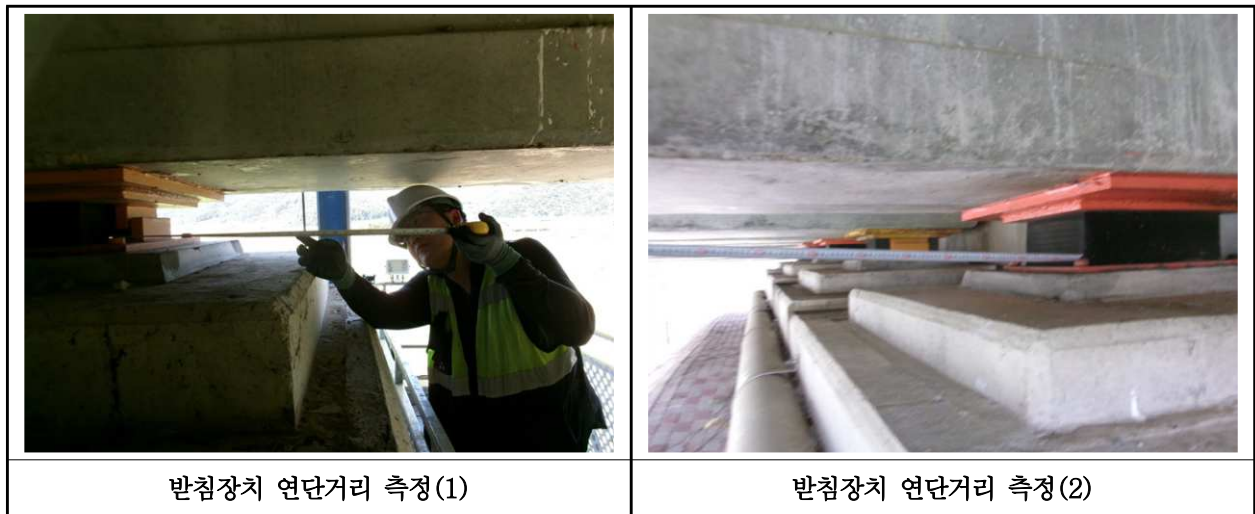
【사진 15.3.14】 교량받침장치 연단거리측정

- 연단거리 측정 결과, 전 개소 모두 실측 연단거리가 계산 연단거리를 상회하고 있는 것으로 측정되어 설계기준을 만족하고 있는 것으로 검토되었다.
