## 16. 산성교

### 16.1 시설물의 개요

본 시설물은 대구광역시 군위군 산성면 백학리(상주영천고속도로 56.596~56.881km)에 위치한 교량으로서 총 연장 285.0m, 폭 24.5m, 왕복 4차로로 시공되어 있다.

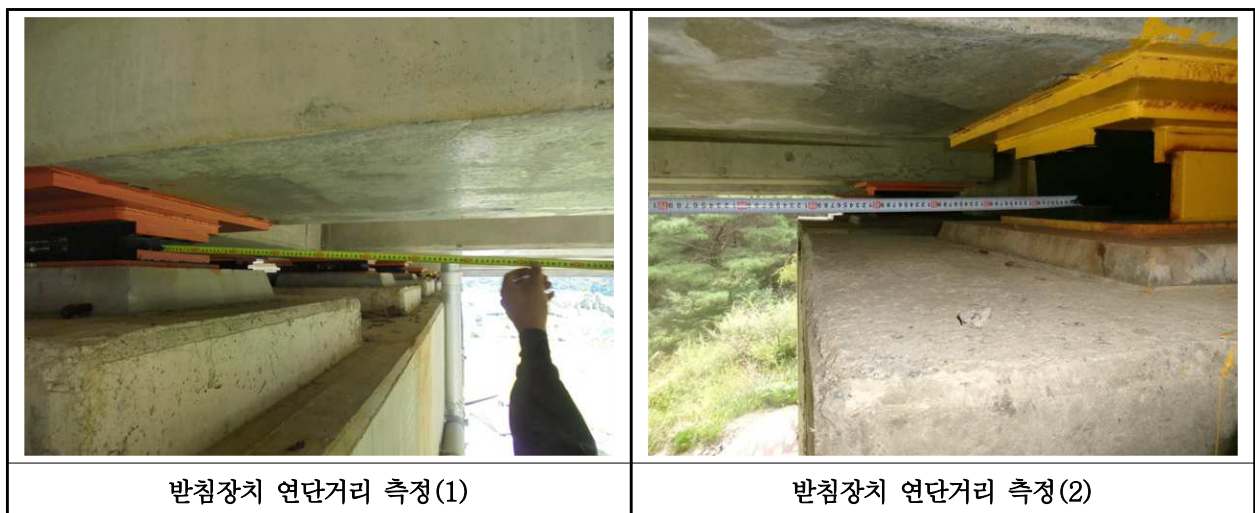
【사진 16.3.39】 교량받침장치 연단거리측정

- 연단거리 측정 결과, 전 개소 모두 실측 연단거리가 계산 연단거리를 상회하고 있는 것으로 측정되어 설계기준을 만족하고 있는 것으로 검토되었다.
