## 17. 배골교

### 17.1 시설물의 개요

본 시설물은 경상북도 영천시 신녕면 부산리(상주영천고속도로 61.982~62.087km)에 위치한 교량으로서 총 연장 105.0m, 폭 24.5m, 왕복 4차로로 시공되어 있다.

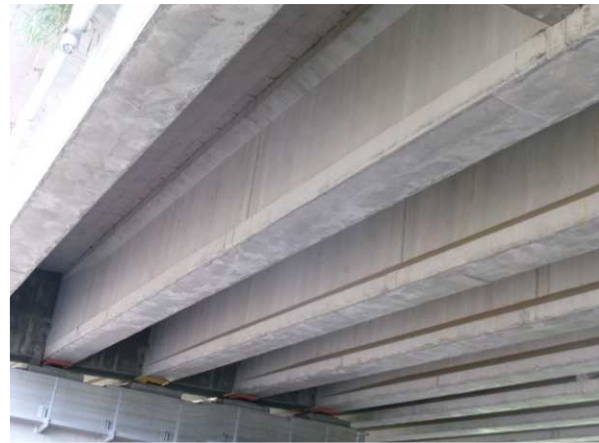
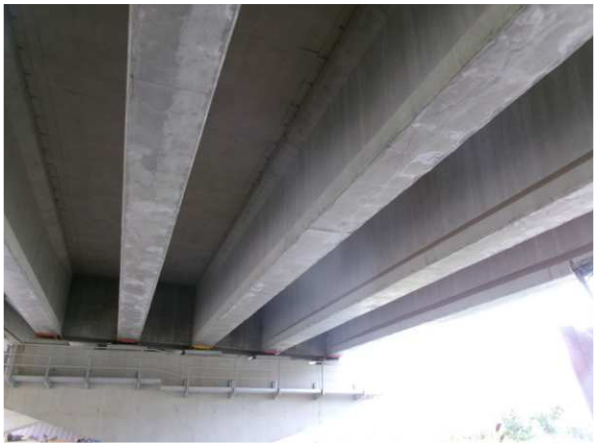
| 손상현황 | • S1 상태양호 | 손상현황 | • S3 상태양호 |
| 원 인 | • - | 원 인 | • - |

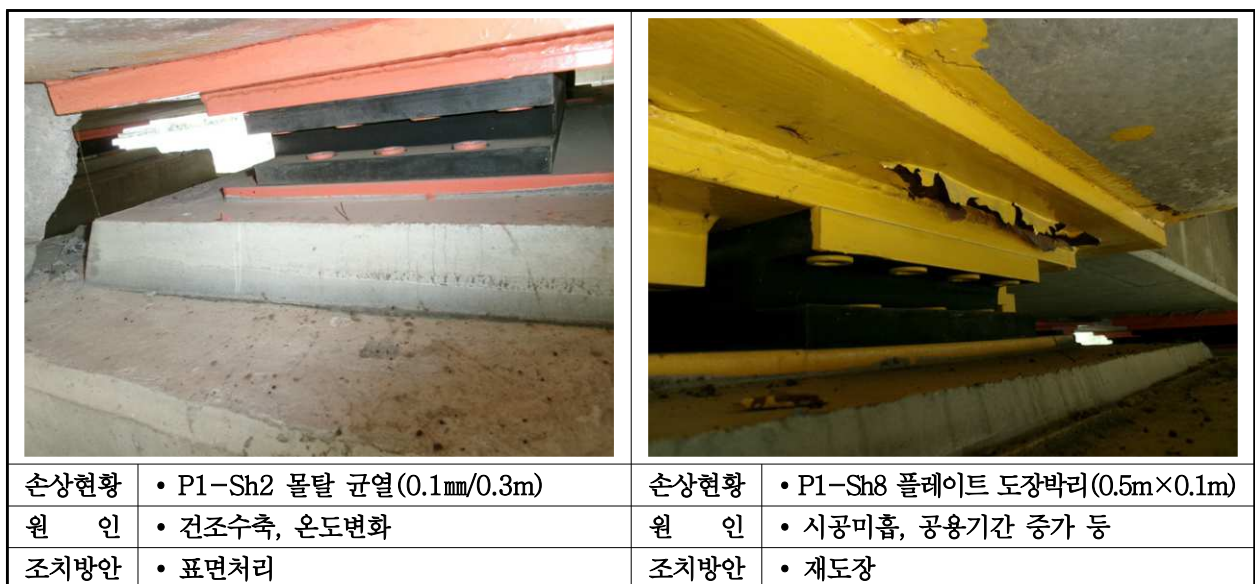
【사진 17.3.13】 교량받침 손상현황

| 구분 | 정밀안전점검 결과(상주방향) | 비고 |
|---|---|---|
| 교량받침 | <p>■ 받침본체에서 조사된 본체 도장박리, 박락은 시공미 전처리 미흡에 의한 손상으로, 유지관리를 위하여 재도장이 필요하다. 받침콘크리트 및 무수축물탈에서 조사된 균열은 국부적으로 발생한 폭 0.1~0.2mm의 미세균열로 현 상태에서 별도의 조치보다는 유지관리 후 손상진전 및 추가 손상 발생 시 일괄 보수하는 것이 바람직할 것으로 판단된다. 또한 받침콘크리트 재료분리는 시공미흡에 의한 손상으로 단면보수 등의 조치가 요구된다.</p> <p>■ 연단거리 측정 결과, 전 개소 모두 실측 연단거리가 계산 연단거리를 상회하고 있는 것으로 측정되어 설계기준을 만족하고 있는 것으로 검토되었다.</p> <p>■ 계산여유량과 실측여유량의 비교·검토결과 가동여유량이 충분한 것으로 조사되었으며, 교량받침의 이탈 가능성은 없는 상태로 판단된다.</p> | |

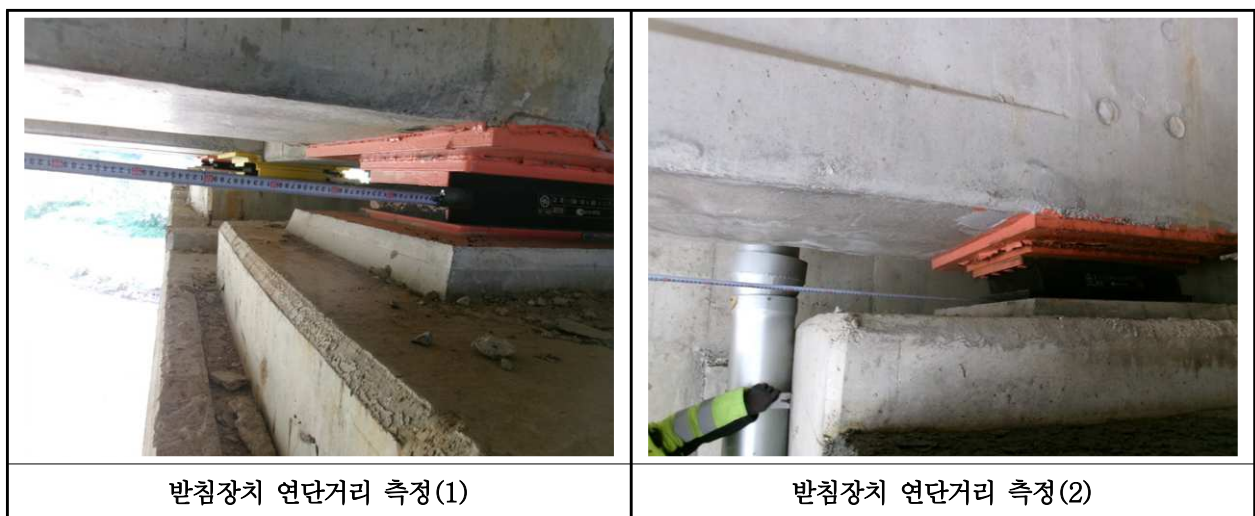
- 연단거리 측정 결과, 전 개소 모두 실측 연단거리가 계산 연단거리를 상회하고 있는 것으로 측정되어 설계기준을 만족하고 있는 것으로 검토되었다.
