## 18. 화남1교

### 18.1 시설물의 개요

본 시설물은 경상북도 영천시 신녕면 화남리(상주영천고속도로 63.396~63.446km)에 위치한 교량으로서 총 연장 50.0m, 폭 24.5m, 왕복 4차로로 시공되어 있다.

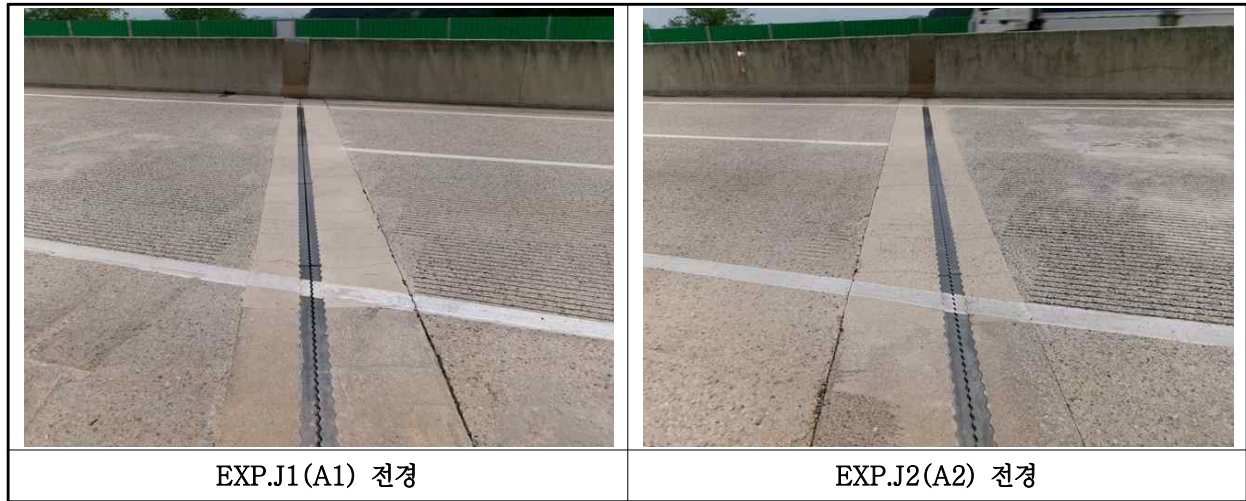
【사진 18.3.14】 신축이음장치 전경

| 구분 | 정밀안전점검 결과 | 비고 |
|---|---|---|
| 신축이음장치 | <ul style="list-style-type: none"> <li>■ 신축이음 현장조사 결과, 손상이 없는 양호한 상태이나, 금회 차수판 볼트 파손 1개소가 확인되었다.</li> <li>■ 신축이음장치는 손상이 없는 양호한 상태로 확인 되었고, 공용중 열화에 의한 차수판 볼트 파손이 조사되었고, 정비 등의 유지관리가 요구된다.</li> <li>■ 신축이음장치에 대한 실측유간은 바닥판, 거더, 신축이음 유간 중 여유량이 가장 작은 신축이음 유간으로 검토하였고, 측정일 온도는 20.6℃(9월 14일)로써 이때 측정유간은 13.0~18.0mm 범위로 나타나 설계온도에 대한 충분한 여유량을 확보하고 있는 것으로 평가되었다.</li> </ul> | |

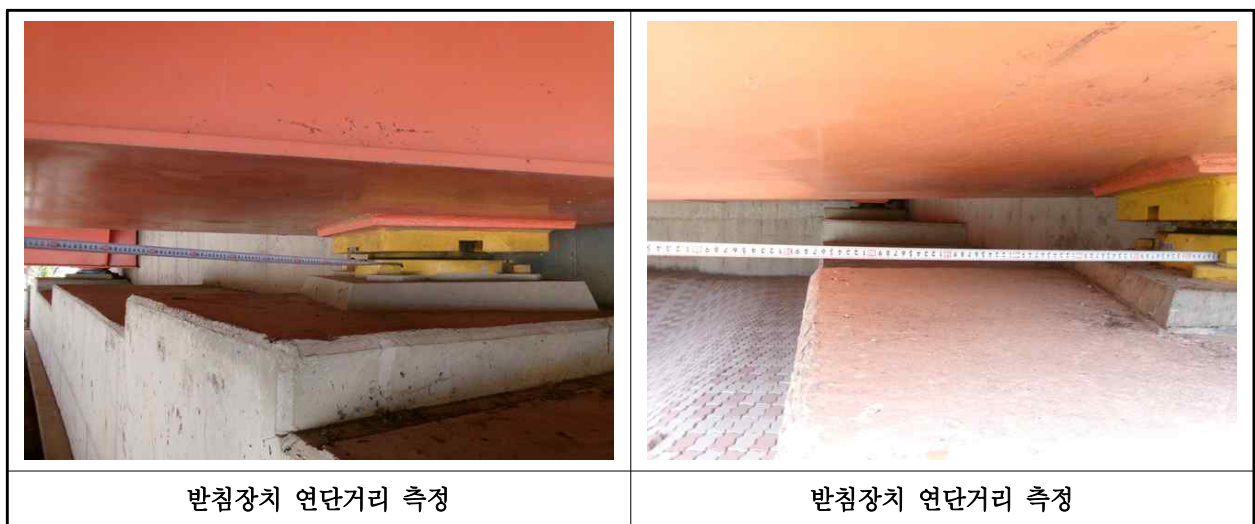
【사진 18.3.34】 교량받침장치 연단거리측정

- 연단거리 측정 결과, 전 개소 모두 실측 연단거리가 계산 연단거리를 상회하고 있는 것으로 측정되어 설계기준을 만족하고 있는 것으로 검토되었다.

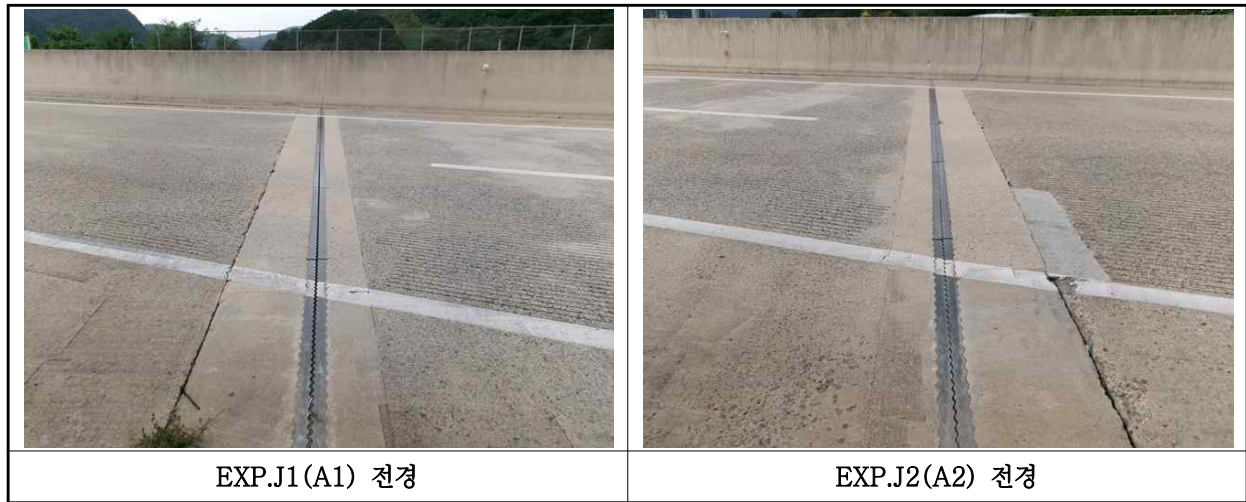
【사진 18.3.36】 신축이음장치 전경

- 신축이음 현장조사 결과 후타재 균열(0.3mm미만), 본체 이물질퇴적이 조사되었다.

| 손상현황 | • A1 후타재 균열(0.2mm/0.1m*17EA) | 손상현황 | • A2 후타재 균열(0.2mm/0.3*5EA) |

- 신축이음 현장조사 결과, 기 손상인 후타재 균열(0.3mm미만), 후타재 박리가 확인되었고, 손상의 진전 및 신규 손상은 확인되지 않았다.

- 신축이음에 발생한 후타재 균열은 차량 통행하중 및 충격, 콘크리트 열화 등으로 인한 손상으로 판단되며, 표면처리를 실시하는 유지관리가 필요하다. 공용시 본체에서는 차량통행으로 인한 분산먼지, 우수에 의한 갓길측 체수 등에 의한 이물질퇴적이 조사되었고, 손상의 진전시 본체 부식 등의 손상이 추가 발생할 가능성이 있으므로, 주기적인 정비를 통한 유지관리가 필요하다.

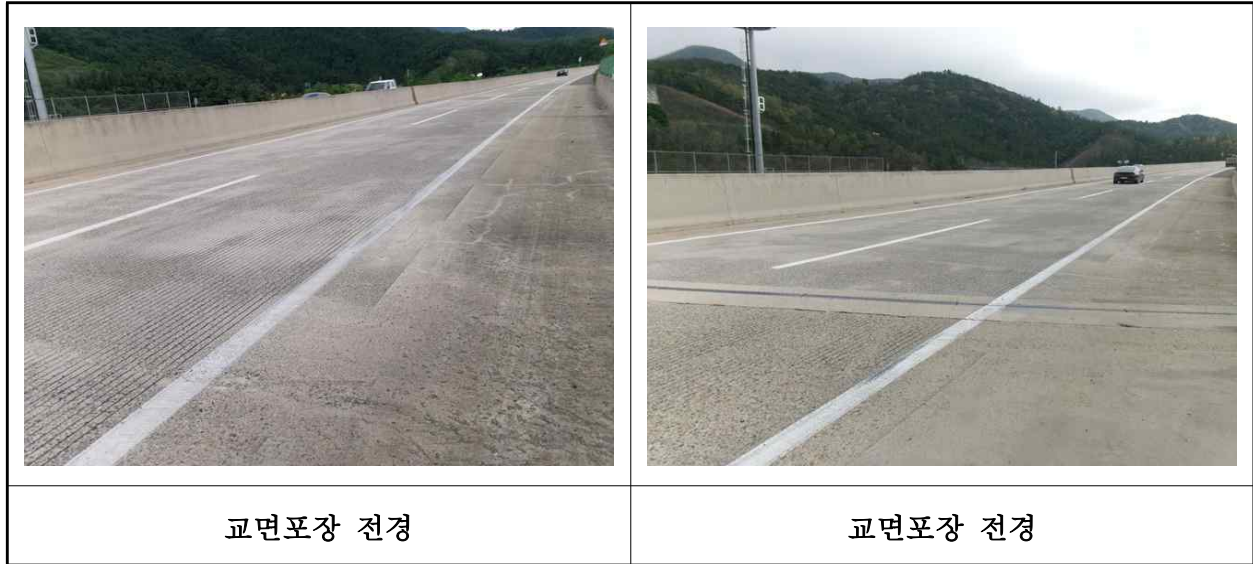
【사진 18.3.39】 교면포장 전경

- 현장조사 결과, 포장 균열, 포장 표면박리, 접속부 이격이 조사되었다.

| 손상현황 | • S1 포장 균열(L=3.0m) | 손상현황 | • S1 포장 균열(L=3.0m) |
| 손상현황 | • S3 포장 표면바리(50.0m×1.5m) | 손상현황 | • S1 접속부 이격(L=2.0m) |

- 기 점검시 양호한 상태였으나, 금회 정밀안전점검 결과 포장 균열, 포장 표면바리, 접속부 이격이 신규 조사되었다.

- 교면포장에 조사된 포장 균열, 포장 표면박리는 건조수축, 장기공용, 차량운하중 등 복합적인 원인에 의한 손상이며, 갓길 끝쪽에 위치하여 주행에 문제는 없으나, 부재의 사용성 확보차원의 표면처리 및 단면보수가 필요할 것으로 판단된다. 접속부 이격부는 주기적인 점검을 통한 손상의 진전여부 확인 등의 주의관찰이 요구된다.

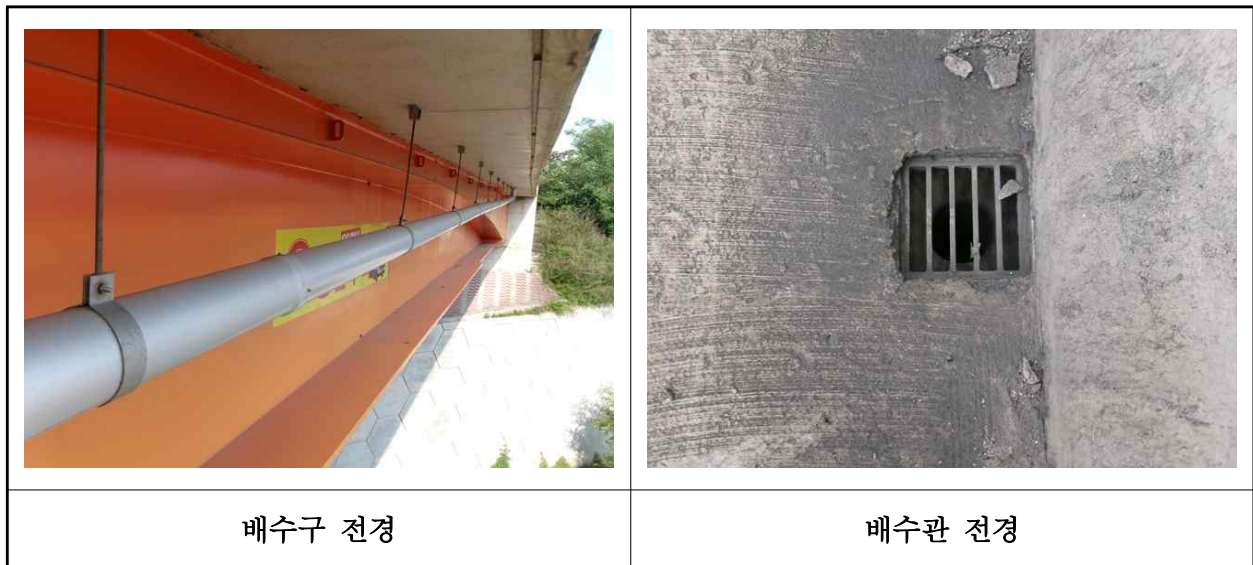
【사진 18.3.41】 배수시설 전경

- 배수시설에 대한 현장조사 결과, 손상이 없는 양호한 상태이다.

- 배수시설은 기 손상이 없는 양호한 상태이며, 금회 신규 손상도 확인되지 않았다.

- 배수구는 현재 양호한 상태이며, 공용기간 경과 및 추량통행에 의한 비산물퇴적 등의 원인으로 이물질퇴적, 그로인한 체수, 배수관 부식 등의 손상이 발생할 수 있으므로, 주기적인 정비 를 통한 유지관리가 필요하다.

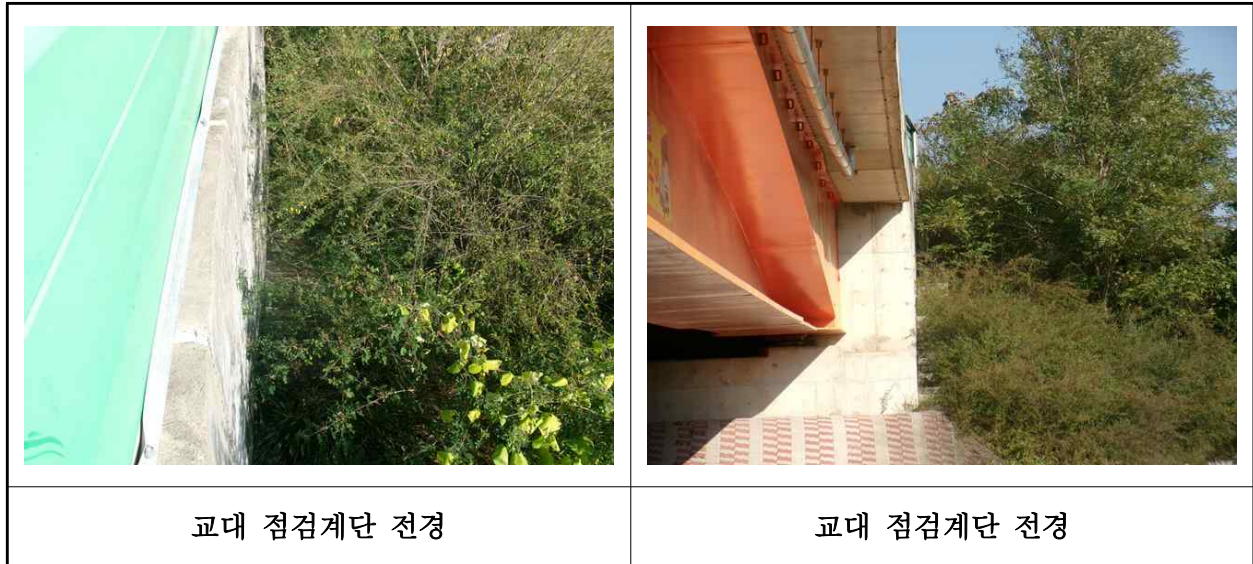
【사진 18.3.45】 교량 점검시설 전경

| 손상현황 | • 교대 점검계단 상태양호 | 손상현황 | • 교대 점검계단 상태양호 |

- 점검로의 경우, 손상이 없는 상태로 신규손상은 추가 확인되지 않았다.

- 점검시설은 현재 양호한 상태로 확인되었으며, 주기적인 점검을 통한 손상의 발생여부 확인 등의 유지관리가 요구된다.
