## 20. 신녕교

### 20.1 시설물의 개요

본 시설물은 경상북도 영천시 신녕면 연정리(상주영천고속도로 67.320~67.440km)에 위치한 교량으로서 총 연장 120.0m, 폭 27.0m, 상주방향 2차로, 영천방향 3차로로 시공되어 있다.

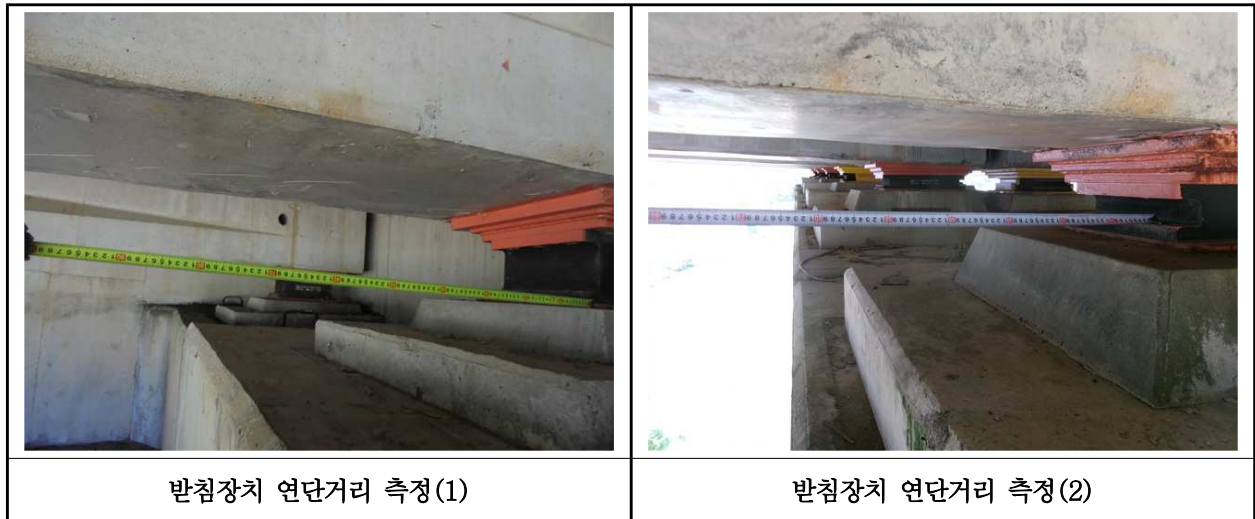
【사진 20.3.39】 교량받침장치 연단거리측정

- 연단거리 측정 결과, 전 개소 모두 실측 연단거리가 계산 연단거리를 상회하고 있는 것으로 측정되어 설계기준을 만족하고 있는 것으로 검토되었다.
