## 21. 창정교

### 21.1 시설물의 개요

본 시설물은 경상북도 영천시 화산면 효정리(상주영천고속도로 69.542~69.717km)에 위치한 교량으로서 총 연장 175.0m, 폭 23.4m, 왕복 4차로로 시공되어 있다.

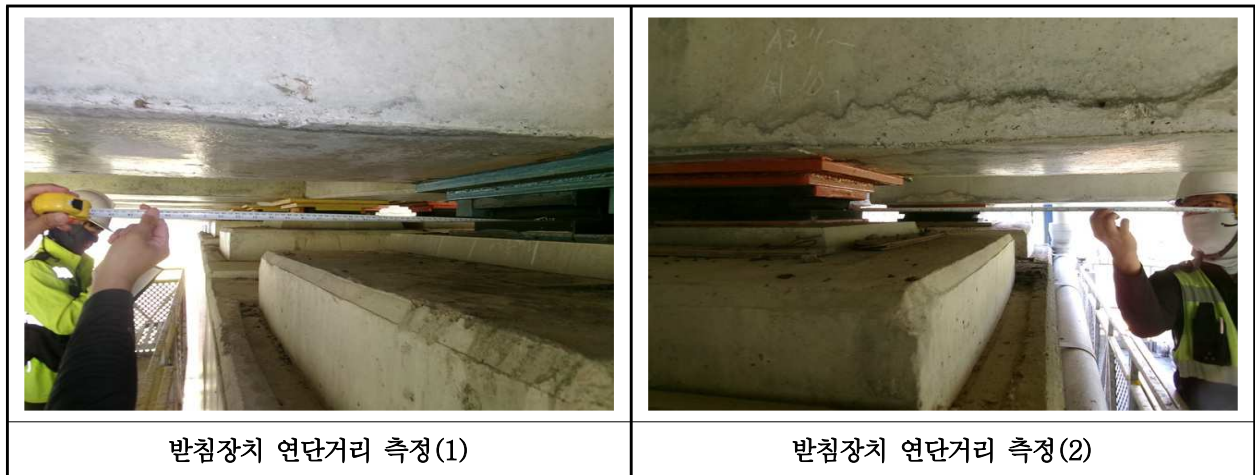
반침장치 연단거리 측정(1)

- 연단거리 측정 결과, 전 개소 모두 실측 연단거리가 계산 연단거리를 상회하고 있는 것으로 측정되어 설계기준을 만족하고 있는 것으로 검토되었다.

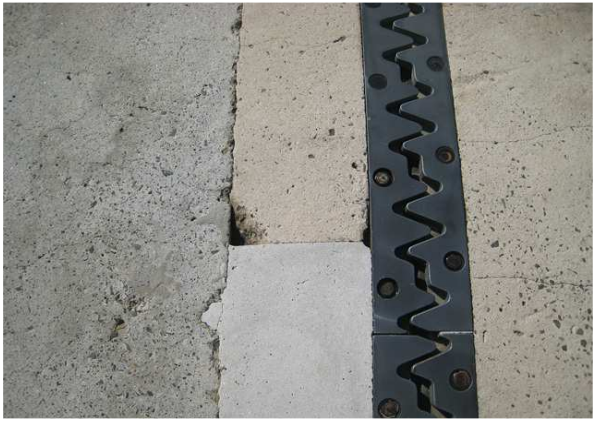
| 손상현황 | • A1 후타재 망상균열(0.2m×1.0m) | 손상현황 | • A1 후타재 파손(0.1m×0.1m) |
| 원 인 | • 장기공용, 열화, 건조수축 | 원 인 | • 장기공용, 차량윤하중, 열화 |

- 신축이음에 발생한 후타재 균열, 망상균열은 차량 통행하중 및 충격, 콘크리트 열화 등으로 인한 손상으로 판단되며, 표면처리를 실시하는 유지관리가 필요할 것으로 판단된다.
- 후타재 파손의 경우 공용기간 증가, 차량 통행하중 및 충격, 콘크리트 열화 등에 의한 손상으로 판단되며, 손상의 진전 방지를 위한 단면보수가 필요할 것으로 판단된다.
- 본체 부식의 경우 공용중 열화로 현 시점에서의 보수 보다는 손상의 진전이 일괄보수를 실시하는 것이 바람직 할 것으로 판단된다.
- 본체 하부누수는 열화된 본체 고무재사이로의 누수로 하부 교각(P3, 누수흔적)에 영향을 미치는 중이나, 그 정도가 심하지 않으므로, 주의관찰을 실시하고 추후 신축이음 교체시 일괄적으로 보수를 실시하는 유지관리가 유리할 것으로 판단된다.

| 조치방안 | • 표면처리 | 조치방안 | • 단면보수 |

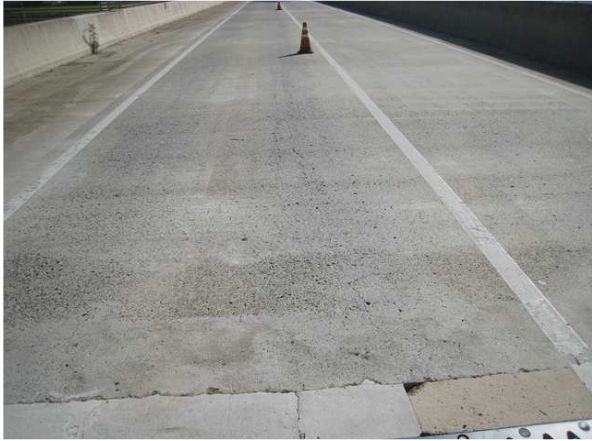
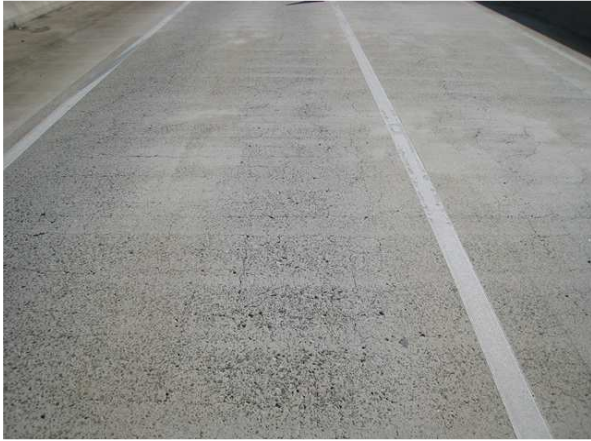
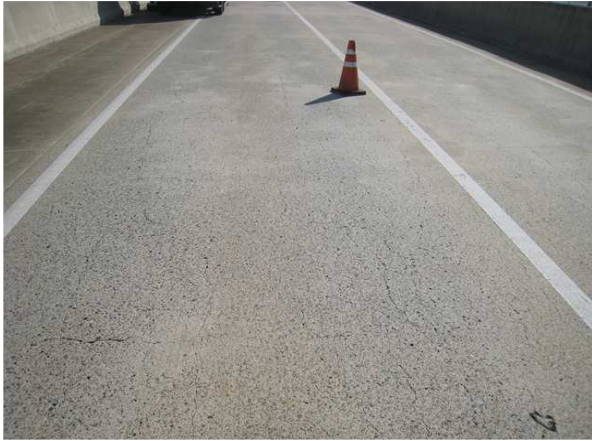
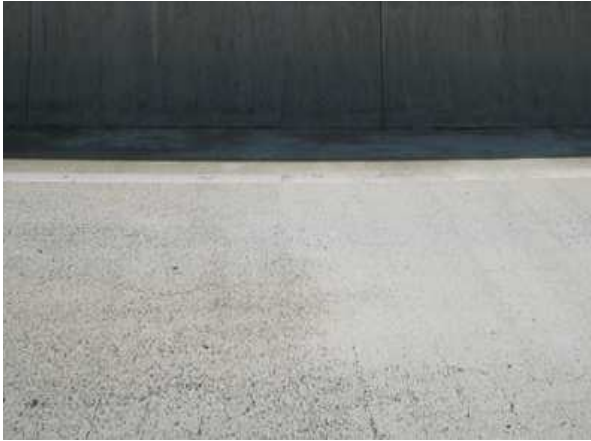
| 손상현황 | • S1 망상균열 (7.0m×35.0m) | 손상현황 | • S3 망상균열 (7.0m×35.0m) |
| 원 인 | • 장기공용, 건조수축, 중차량 반복통행 | 원 인 | • 장기공용, 건조수축, 중차량 반복통행 |
| 손상현황 | • S4 망상균열 (7.0m×35.0m) | 손상현황 | • S5 망상균열 (7.0m×35.0m) |

- 교면포장에 발생한 망상균열의 경우 건조수축, 우수유입, 중차량 반복통행, 공용기간 증가 등의 복합적인 원인으로 인한 손상으로 판단되며, 손상의 진전 방지 및 차량의 주행성 확보를 위한 표면처리 등의 조치가 요망된다.
- 접속부 포장파손의 경우 중차량 반복통행, 공용기간 증가 등의 복합적인 원인으로 인한 손상으로 판단되며, 손상의 진전 방지 및 차량의 주행성 확보를 위한 단면보수 등의 조치가 요망된다.

| 조치방안 | • 표면처리 | 조치방안 | • 표면처리 |

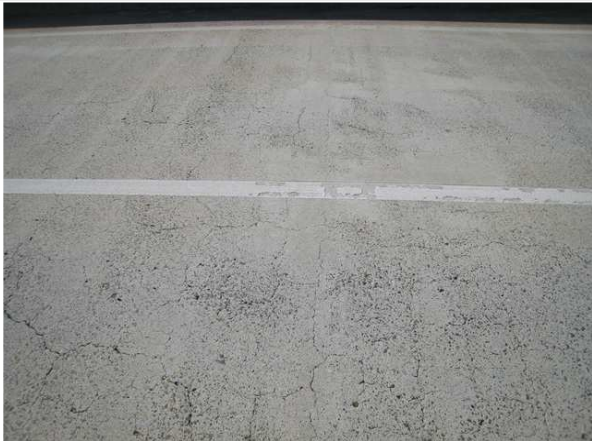
| 손상현황 | • S5 접속부 망상균열 (7.0m×20.0m) | 손상현황 | • S5 접속부 포장파손 (0.1m×0.8m) |
| 원 인 | • 장기공용, 건조수축, 중차량 반복통행 | 원 인 | • 장기공용, 중차량 반복통행 |

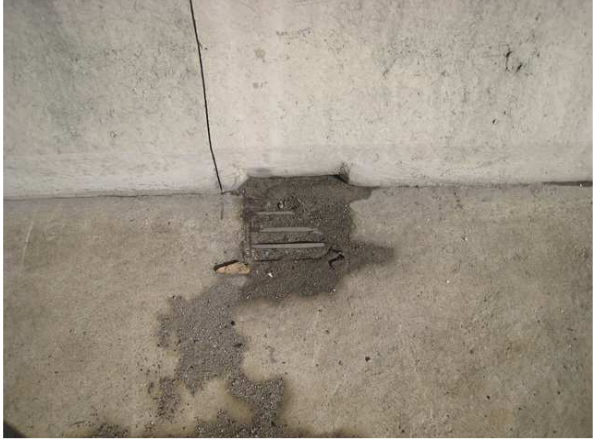
| 손상현황 | • S1 배수구 막힘(1ea) | 손상현황 | • S2 배수구 막힘(1ea) |
| 원 인 | • 장기공용, 비산먼지퇴적 | 원 인 | • 장기공용, 비산먼지퇴적 |

- 배수시설은 현재 전반적으로 양호한 상태이나, 일부구간에서 배수구 막힘이 조사되었다. 상기 손상은 공용기간 증가 및 비산물퇴적 등이 원인으로 주기적인 정비를 통한 유지관리가 필요하다.

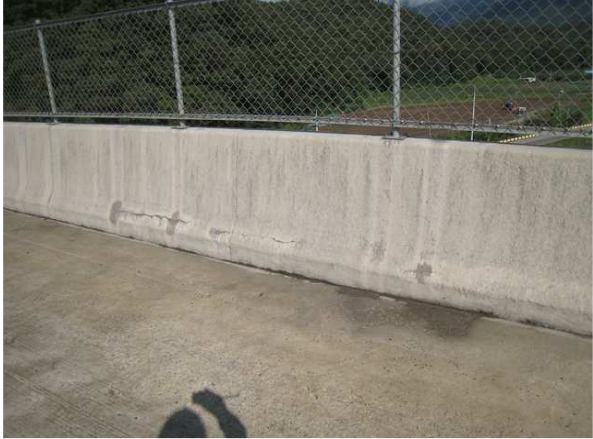
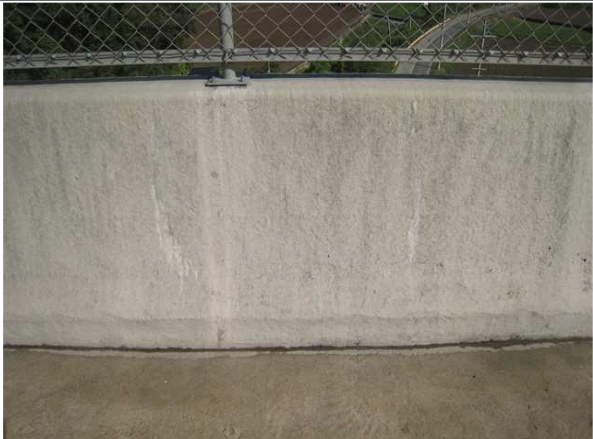
| 손상현황 | • S1 방호벽 균열(0.2mm/1.0m) | 손상현황 | • S2 방호벽 균열(0.2mm/1.0m) |
| 원 인 | • 건조수축, 장기공용 | 원 인 | • 건조수축, 장기공용 |
| 손상현황 | • S2 중앙분리대 균열(0.2mm/1.0m) | 손상현황 | • S3 방호벽 균열(0.2mm/1.0m) |
| 손상현황 | • S3 방호벽 균열(0.2mm/1.0m) | 손상현황 | • S1 중앙분리대 상태양호 |
| 원 인 | • 건조수축, 장기공용 | 원 인 | — |

- 방호벽에 발생된 균열의 경우 건조수축 및 온도변화 등의 복합적인 원인에 의한 손상으로 추정된다. 손상부의 경우 균열 폭이 0.3mm미만이며 구조물의 내구성에 영향을 미칠만한 수준은 아니나, 손상의 진전 방지를 위한 표면처리 등의 조치를 취하는 것이 바람직 할 것으로 판단된다.

| 조치방안 | • 표면처리 | 조치방안 | • 표면처리 |

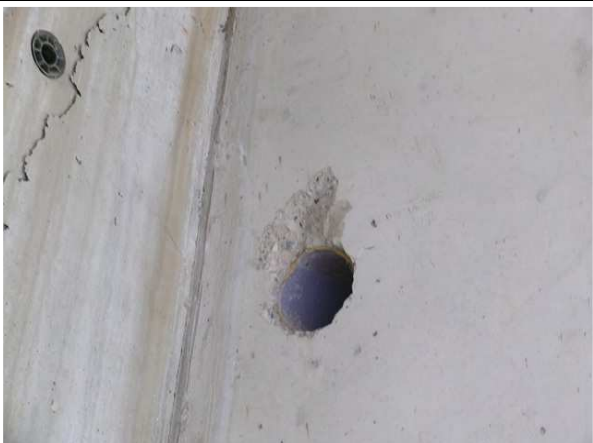
| 손상현황 | • S3-G5 인양홀 박락(0.2m×0.2m) | 손상현황 | • S4-G5 인양홀 박락(0.2m×0.2m) |
| 원 인 | • 거더 거치시 외부충격 | 원 인 | • 거더 거치시 외부충격 |

- 거더에 발생한 인양홀 박락, 파손의 경우 거더 거치시 충격, 시공시 외부충격 등에 의한 손상으로 판단되며, 손상의 진전 방지를 위한 단면보수 등의 조치를 취하는 것이 바람직 할 것으로 판단된다.

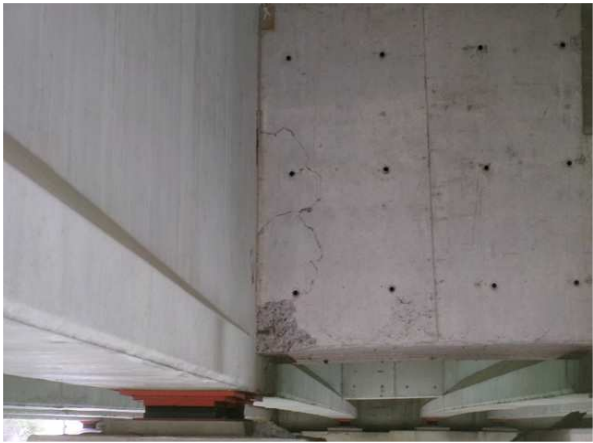
| 손상현황 | • S1-G1~2 박락, 철근노출(0.5m×0.5m) | 손상현황 | • S2-G1~2 박락, 철근노출(1.0m×0.5m) |
| 원 인 | • 시공미흡, 마감시 외부충격 | 원 인 | • 시공미흡, 마감시 외부충격 |

- 가로보에 발생한 박리 및 박락, 철근노출의 경우 시공미흡, 거푸집제거시 충격 등에 의한 손상으로 판단되며, 철근노출이 노출된 상태로 장기공용시 부식 등의 손상이 발생할 가능성이 있으므로 단면보수, 방청 등의 조치가 필요하다.

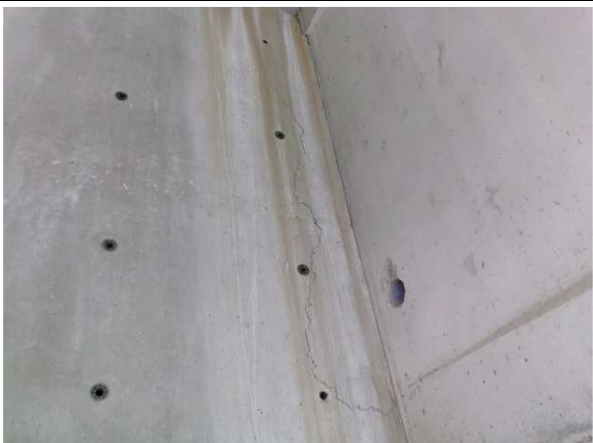
| 손상현황 | • S2-G3~4 들뜸(0.5m×0.6m) | 손상현황 | • S4-G2~3 박리(0.3m×0.5m) |
| 원 인 | • 시공미흡, 마감시 외부충격 | 원 인 | • 시공미흡, 마감시 외부충격 |

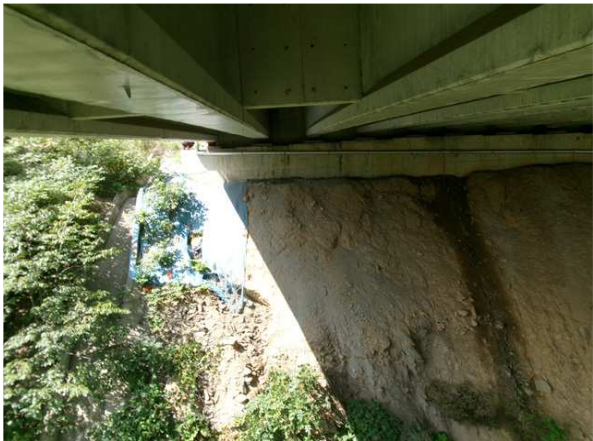
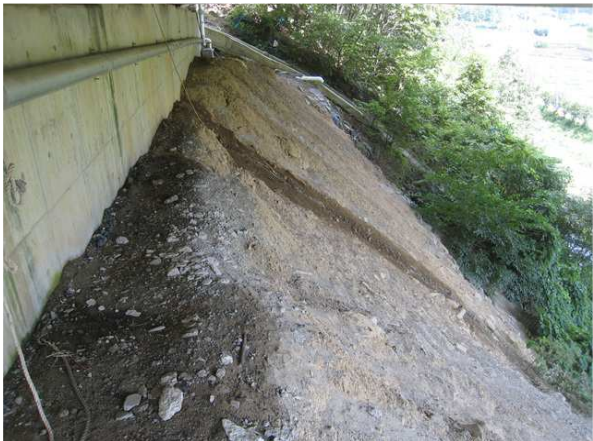
| 손상현황 | • A1 범면유실 | 손상현황 | • A1 범면유실 |
| 원 인 | • 우수유입 등 | 원 인 | • 우수유입 등 |

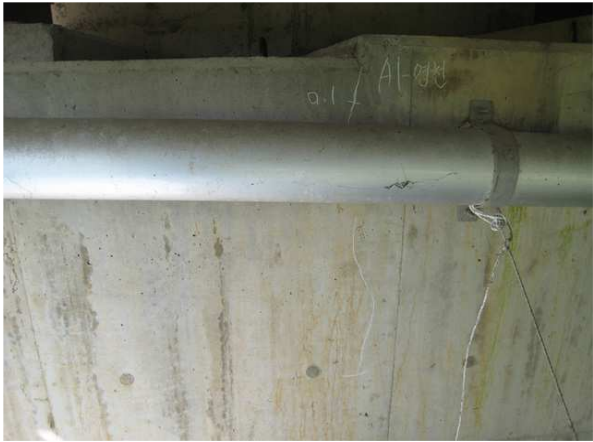
| 손상현황 | • A1 균열(0.1mm/1.0m) | 손상현황 | • A1 파손(0.1m×0.1m) |
| 원 인 | • 건조수축, 온도변화, 거푸집 조기탈거 등 | 원 인 | • 시공미흡, 마감시 외부충격 |

| 조치방안 | • 표면처리 | 조치방안 | • 단면보수 |

- 교대 벽체에 발생된 균열(0.3mm미만)의 경우 건조수축 및 온도변화에 의한 초기 손상으로 판단되며, 손상의 진전 방지 및 구조물의 내구성 증진을 위한 표면보수 등의 조치가 요망된다.
- 박리 및 파손의 경우 시공중 외부충격, 우수유입, 동결융해 등에 의한 손상으로 추정되며, 손상의 진전 방지를 위한 단면보수 등의 조치가 요망된다.
- 이물질퇴적 및 폐콘크리트 퇴적의 경우 구조물의 원활한 유지관리를 위한 정비가 필요하다.
- 법면에 발생된 토사유실의 경우 현재 임시보수를 실시한 상태이며, 기 손상부의 경우 주의관찰 후 손상의 진전 시 슛크리트 타설, 보호블럭 시공 등의 조치가 요망된다.

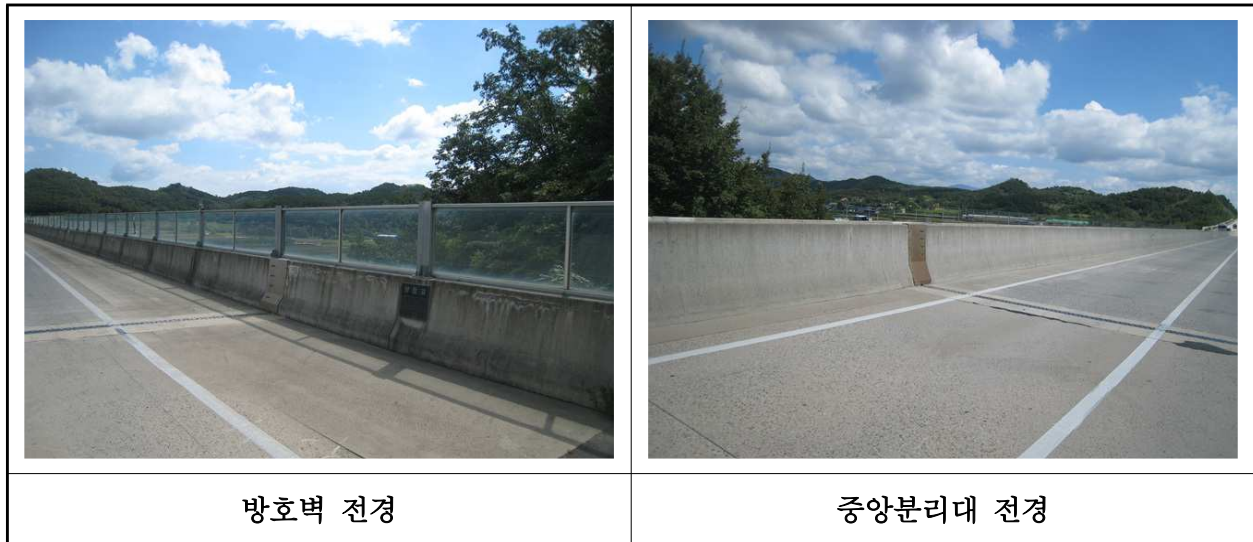
【사진 21.3.48】 방호벽 및 중앙분리대 전경

- 방호벽에 대한 외관조사 결과, 기존손상인 균열(0.3mm미만) 및 굽힘이 확인되었고, 금회 추가 발생한 손상은 없는 것으로 조사되었다. 방호벽 상단에 설치된 방음벽은 전반적으로 양호한 상태이다.

- 방호벽에 발생한 균열(0.3mm미만)의 경우 주로 방음벽설치를 위한 앵커볼트 삽입부에서 발생되었으며, 이는 볼트 삽입부의 응력발생에 의한 손상으로 추정된다. 기 손상부의 경우 손상의 진전 방지를 위한 표면처리 등의 조치를 취하는 것이 바람직 할 것으로 판단된다.
- 굽힘의 경우 외부 충격에 의한 손상으로 현재 손상정도가 경미하며 구조물의 내구성에 영향을 미칠만한 수준은 아니므로 주의관찰 하여도 무방하다.
