## 25. 암기교

### 25.1 시설물의 개요

본 시설물은 경상북도 영천시 화산면 가상리(상주영천고속도로 76.154~76.334km)에 위치한 교량으로서 총 연장 180.0m, 폭 24.3m, 왕복 4차로로 시공되어 있다.

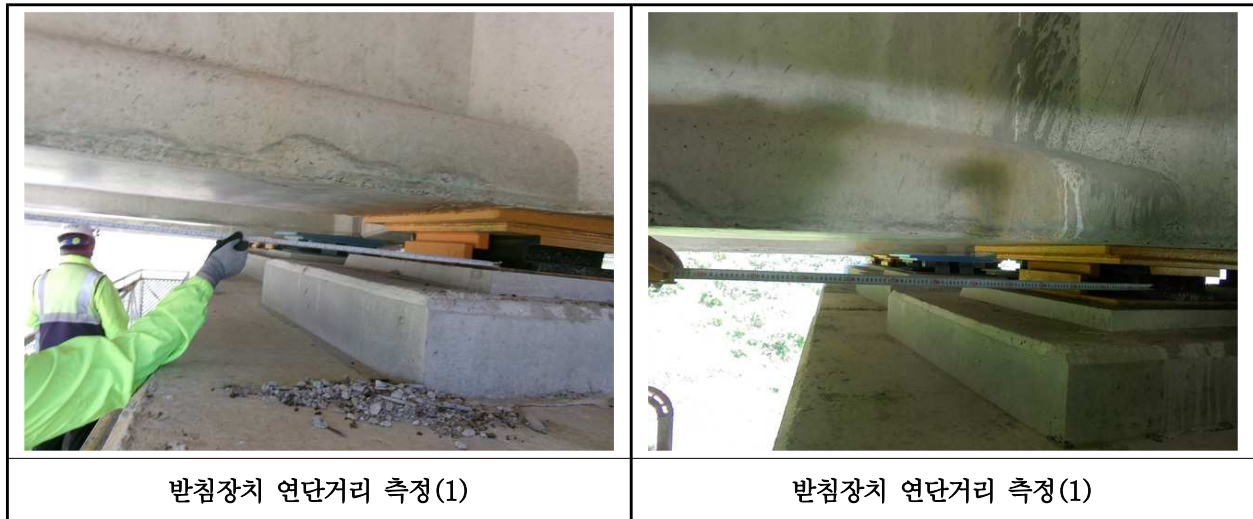
【사진 25.3.14】 교량받침장치 연단거리측정

- 연단거리 측정 결과, 전 개소 모두 실측 연단거리가 계산 연단거리를 상회하고 있는 것으로 측정되어 설계기준을 만족하고 있는 것으로 검토되었다.
