## 26. 도림천교

### 26.1 시설물의 개요

본 시설물은 경상북도 영천시 도림동(상주영천고속도로 80.169~80.349km)에 위치한 교량으로서 총 연장 180.0m, 폭 24.3m, 왕복 4차로로 시공되어 있다.

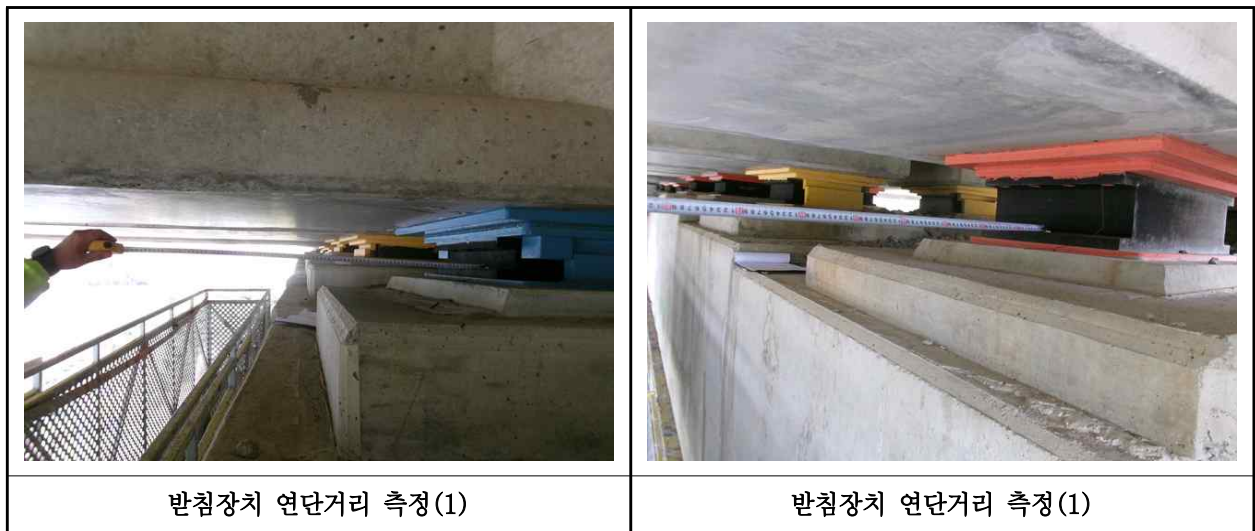
【사진 26.3.39】 교량받침장치 연단거리측정

- 연단거리 측정 결과, 전 개소 모두 실측 연단거리가 계산 연단거리를 상회하고 있는 것으로 측정되어 설계기준을 만족하고 있는 것으로 검토되었다.

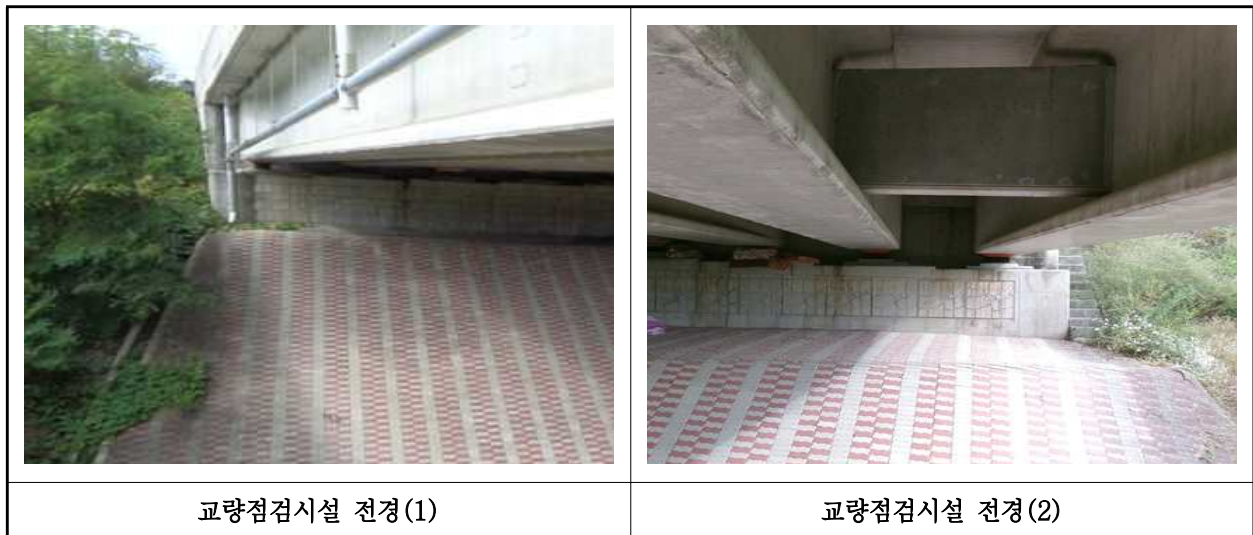
【사진 26.3.50】 교량 점검시설 전경

- 도림천교의 점검통로는 교량 상면 갓길을 이용하여 출입가능하며, A1, A2에 철근콘크리트 계단이 설치되어 있다.
