## 27. 오미교

### 27.1 시설물의 개요

본 시설물은 경상북도 영천시 오미동(상주영천고속도로 81.648~81.698km)에 위치한 교량으로서 총 연장 50.0m, 폭 24.3m, 왕복 4차로로 시공되어 있다.

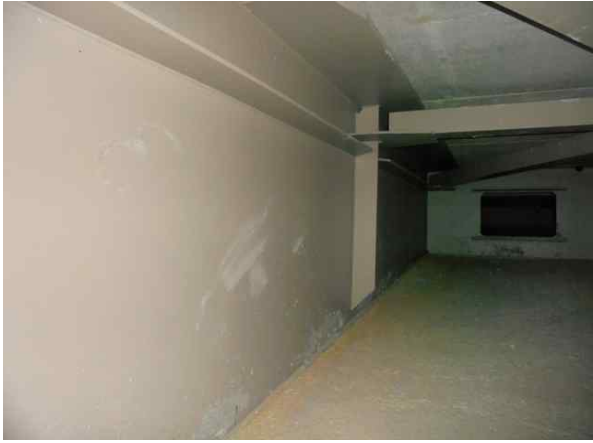
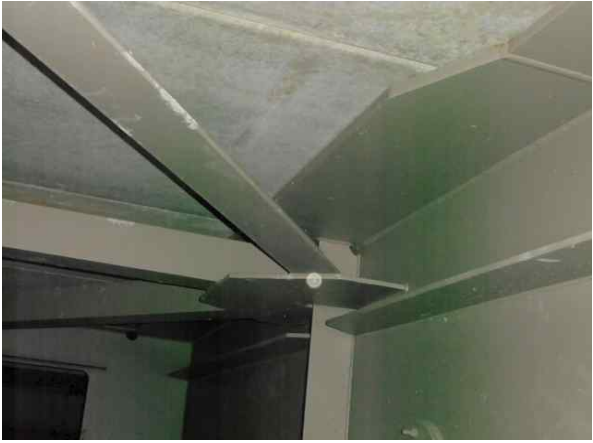
| 손상현황 | • 거더내부 상태양호 | 손상현황 | • 거더내부 상태양호 |

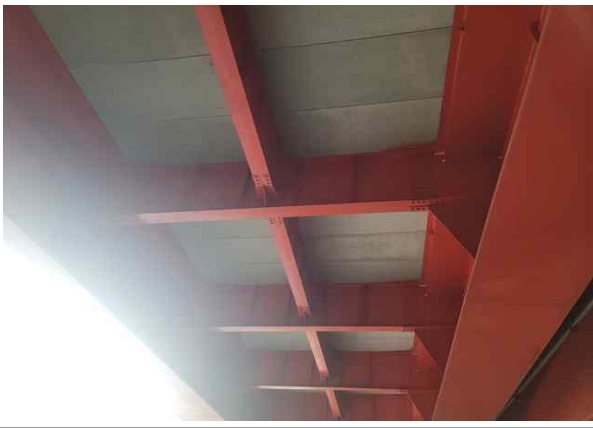
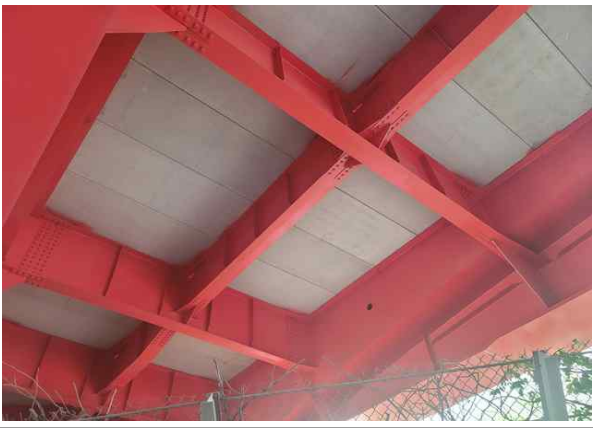
| 손상현황 | • 가로보, 세로보 상태양호 | 손상현황 | • 가로보, 세로보 상태양호 |

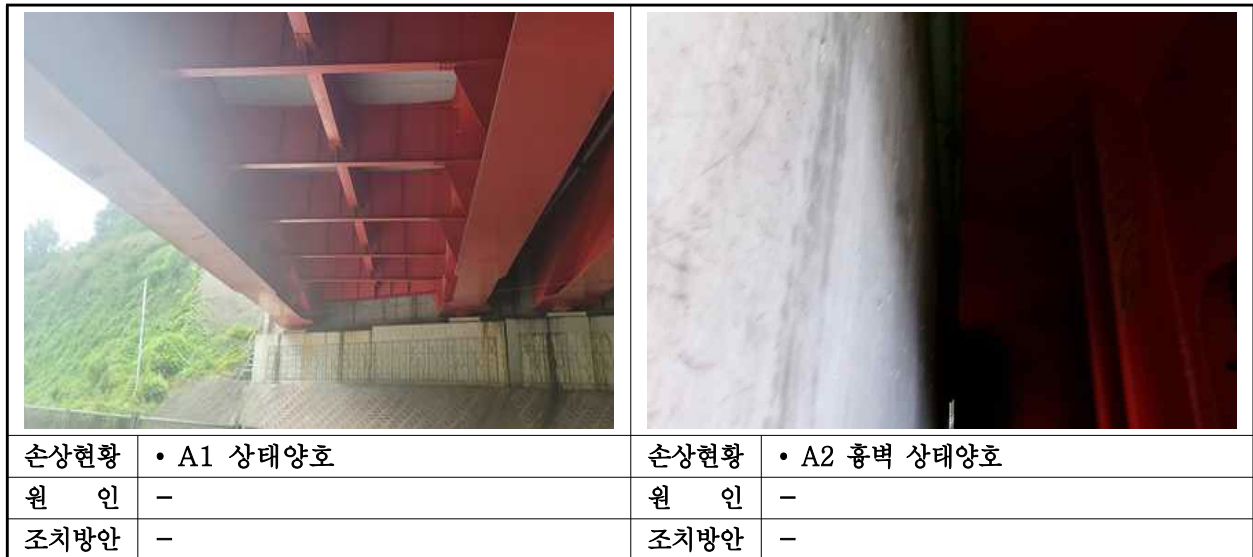
【사진 27.3.9】 교대 손상현황

| 구분 | 정밀안전점검 결과(상주방향) | 비고 |
|---|---|---|
| 교대 | <ul style="list-style-type: none"> <li>교대 A1 및 A2에 대한 금회 점검 결과, 손상이 없는 양호한 상태인 것으로 조사되었으며, 추후 주기적인 점검을 통한 유지관리를 실시하여 현재 상태를 유지하는 것이 바람직 할 것으로 판단된다.</li> </ul> | |

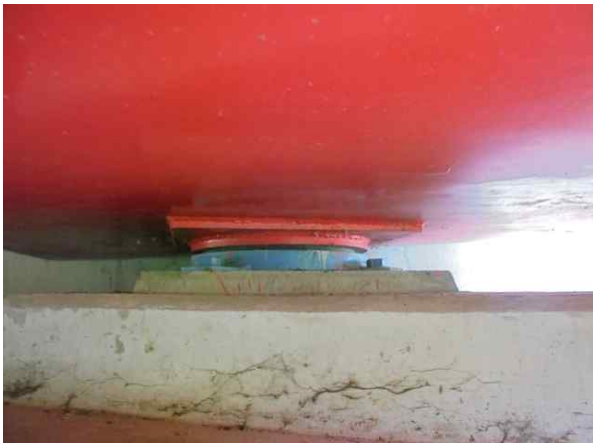
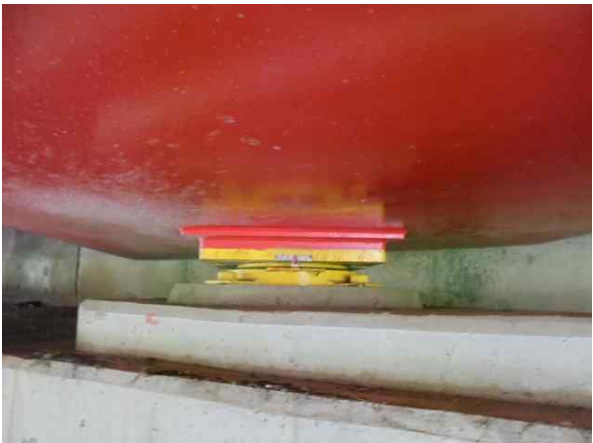
| 손상현황 | • A1-Sh1 상태양호 | 손상현황 | • A1-Sh1 상태양호 |

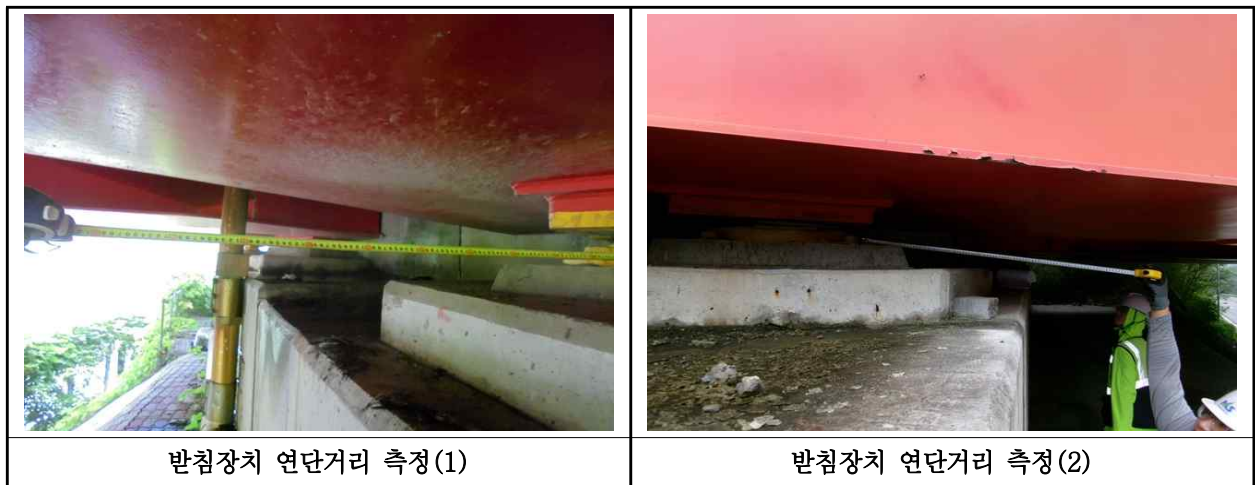
【사진 27.3.12】 교량받침장치 연단거리측정

- 연단거리 측정 결과, 전 개소 모두 실측 연단거리가 계산 연단거리를 상회하고 있는 것으로 측정되어 설계기준을 만족하고 있는 것으로 검토되었다.

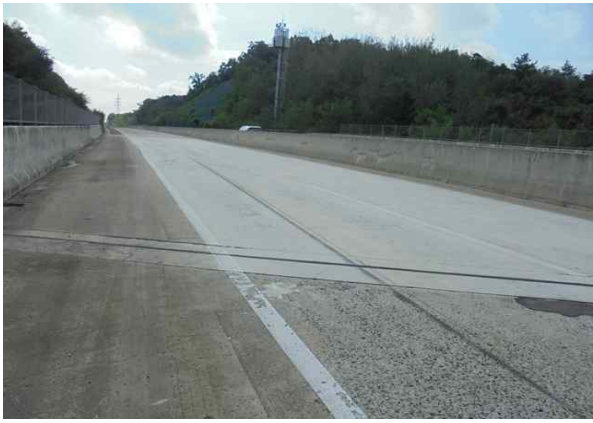
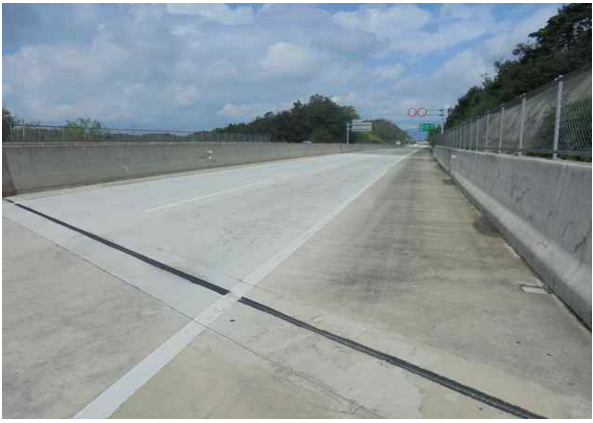
【사진 27.3.18】 교면포장 손상현황

| 손상현황 | • 교면포장 상태양호 | 손상현황 | • 교면포장 상태양호 |

- 전반적으로 양호한 상태로, 전회와 금회 점검시 손상은 없는 것으로 조사되었다.

- 교면포장의 경우 손상이 없는 양호한 상태인 것으로 조사되었으며, 추후 주기적인 점검을 통한 유지관리를 실시하여 현재 상태를 유지하는 것이 바람직 할 것으로 판단된다.

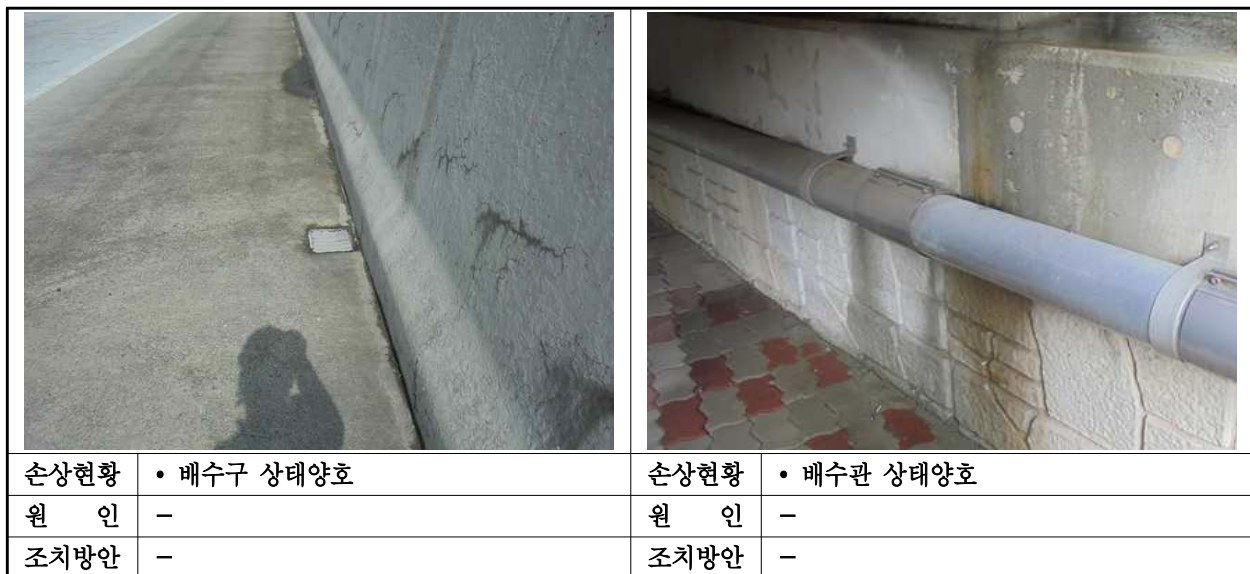
【사진 27.3.20】 배수시설 손상현황

- 배수시설에 대한 외관조사 결과, 손상이 없는 양호한 상태인 것으로 조사되었다.

- 전반적으로 양호한 상태로, 전회와 금회 점검시 손상은 없는 것으로 조사되었다.

- 배수구 및 배수관의 경우 현재 손상이 없는 양호한 상태로 조사되었으며, 배수시설의 경우 구조물의 원활한 배수기능 확보를 위한 주기적인 정비가 필요할 것으로 판단된다.

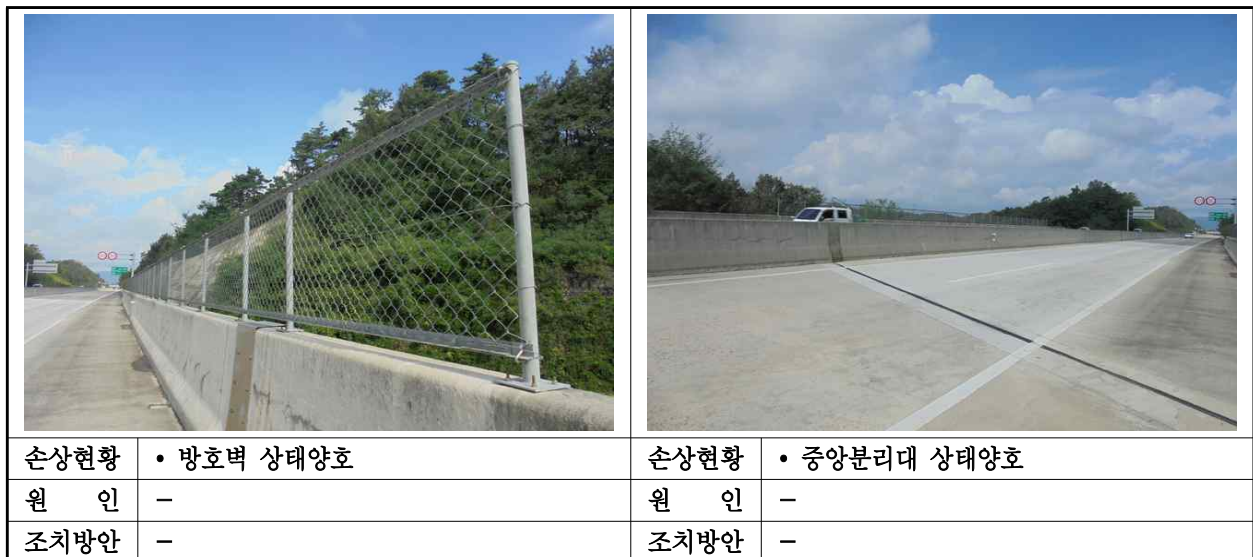
【사진 27.3.22】 방호벽 및 중앙분리대 외관조사 결과

- 방호벽에 대한 외관조사 결과, 손상이 없는 양호한 상태인 것으로 조사되었다.

- 전반적으로 양호한 상태로, 전회와 금회 점검시 손상은 없는 것으로 조사되었다.

- 방호벽의 경우 손상이 없는 양호한 상태로 조사되었으며, 추후 주기적인 점검을 통한 유지관리를 실시하여 현재 상태를 유지하는 것이 바람직 할 것으로 판단된다.

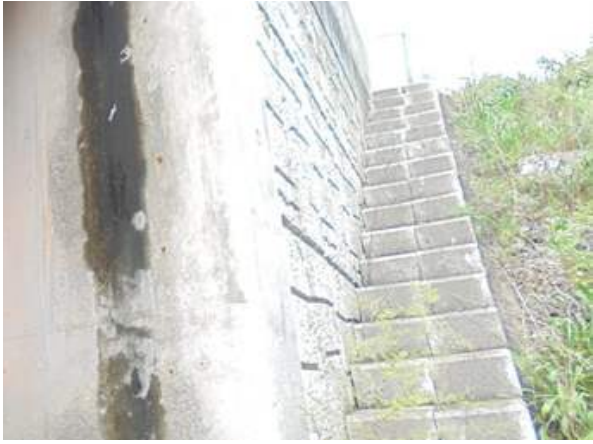
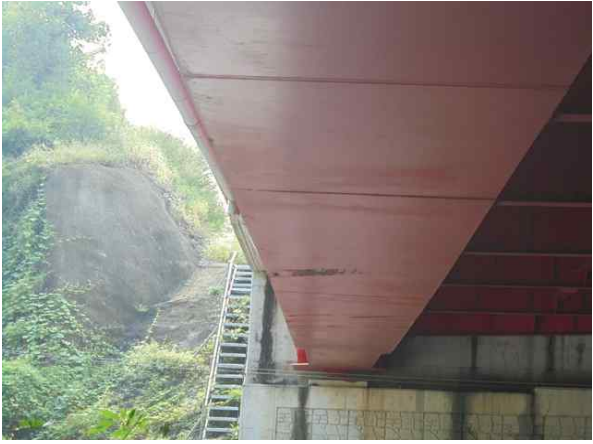
【사진 27.3.24】 교량 점검시설 손상현황

| 손상현황 | • A1 상태양호 | 손상현황 | • A2 상태양호 |

- 점검로의 경우, 손상이 없는 상태로 신규손상은 추가 확인되지 않았다.

- 점검시설은 현재 양호한 상태로 확인되었으며, 주기적인 점검을 통한 손상의 발생여부 확인 등의 유지관리가 요구된다.

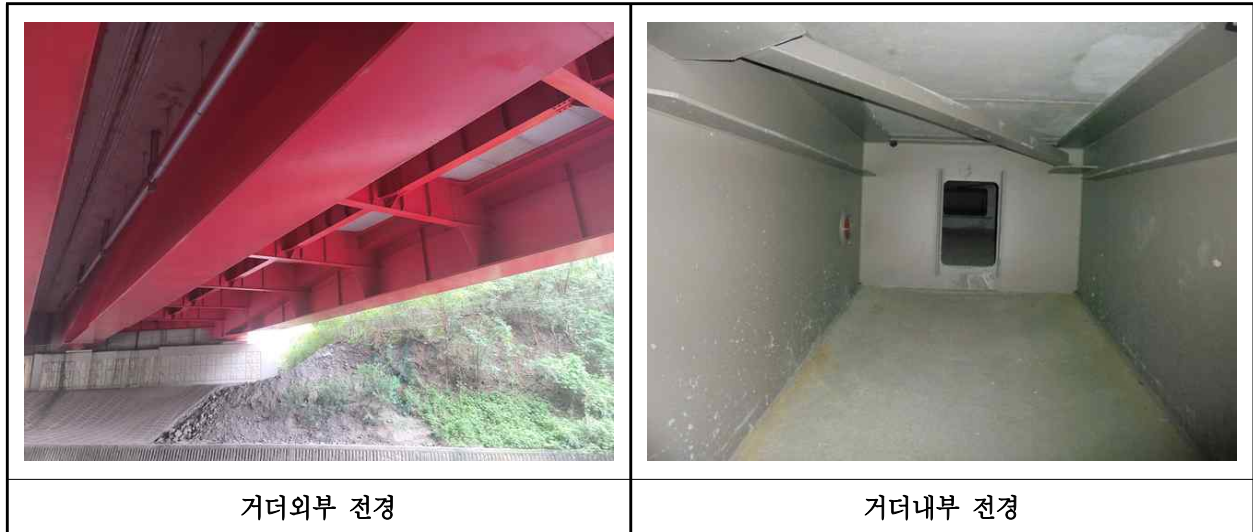
【사진 27.3.27】 거더 전경

- 거더에 대한 외관조사 결과, 거더외부의 경우 기존손상인 도장박리가 확인되었고, 금회 점검 시 추가로 도장박리가 조사되었다. 거더내부의 경우 손상이 없는 양호한 상태인 것으로 확인되었다.

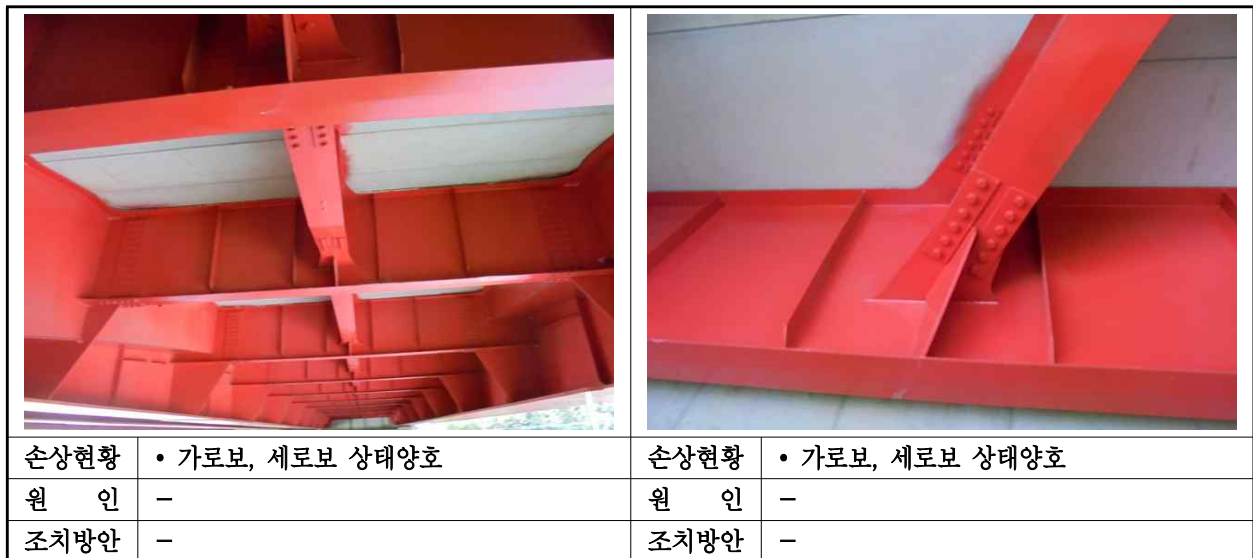
【사진 27.3.30】 가로보 및 세로보 손상현황

| 손상현황 | • 가로보, 세로보 상태양호 | 손상현황 | • 가로보, 세로보 상태양호 |

- 전반적으로 양호한 상태로, 전회와 금회 점검시 손상은 없는 것으로 조사되었다.

- 가로보 및 세로보의 경우 현재 손상이 없는 양호한 상태로 조사되었으며, 추후 주기적인 점검을 통한 유지관리를 실시하여 현재 상태를 유지하는 것이 바람직 할 것으로 판단된다.

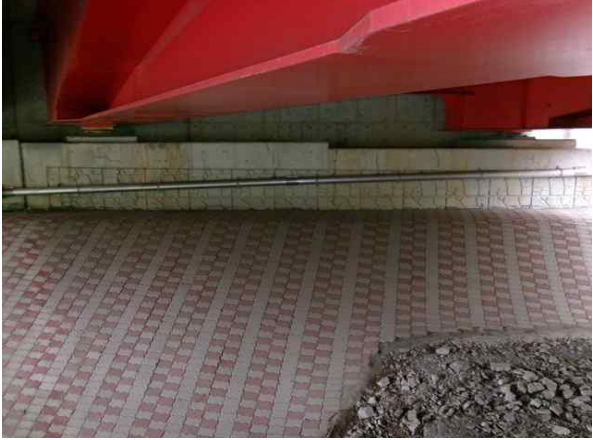
【사진 27.3.32】 교대 손상현황

| 손상현황 | • A2 실란트파손(2.0m) | 손상현황 | • A2 상태양호 |

- 기존손상인 실란트 파손의 진전은 없는 상태로 확인되었고, 그 외의 추가손상은 없는 것으로 조사되었다.

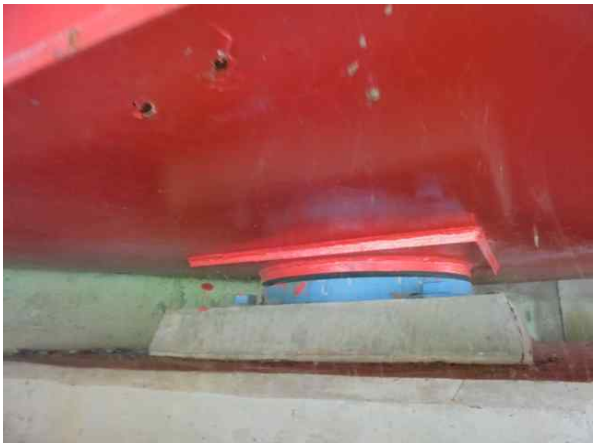
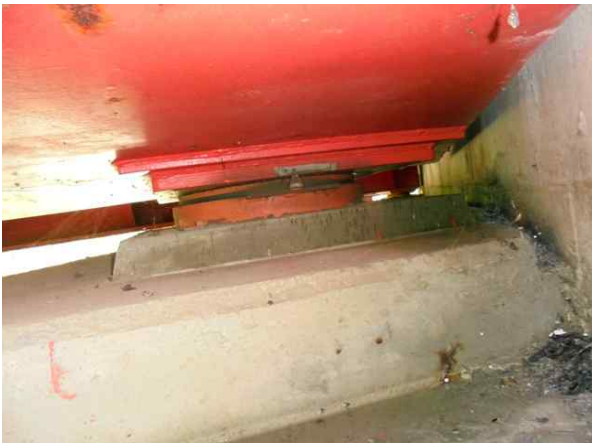
【사진 27.3.34】 교량받침 손상현황

| 손상현황 | • A1-Sh1 상태양호 | 손상현황 | • A2-Sh2 상태양호 |

- 전반적으로 양호한 상태로, 전회와 금회 점검시 손상은 없는 것으로 조사되었다.

- 교량받침의 경우 손상이 없는 양호한 상태이며, 추후 주기적인 점검을 통한 유지관리를 실시하여 현재 상태를 유지하는 것이 바람직 할 것으로 판단된다.

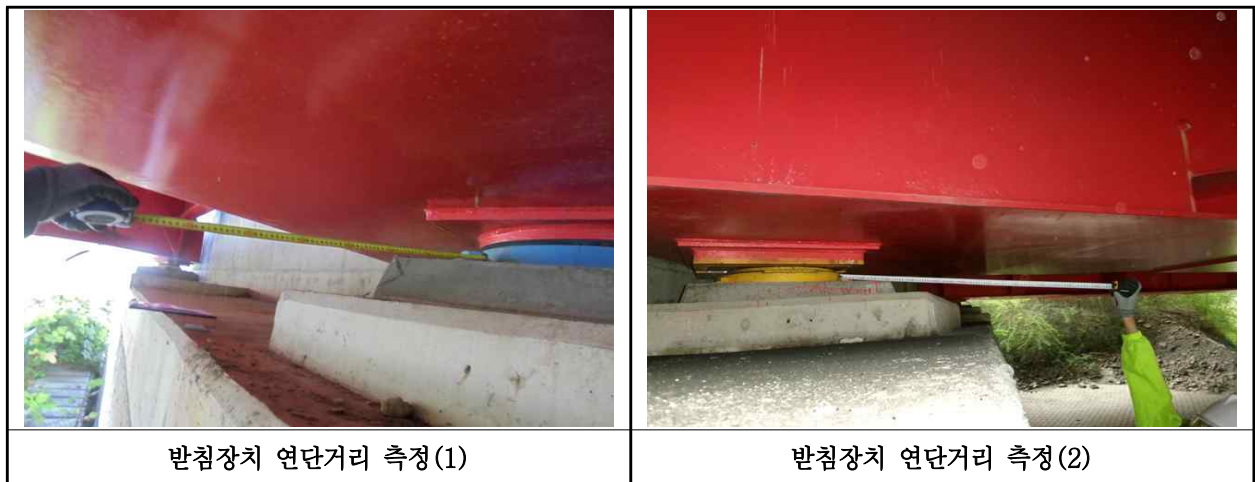
받침장치 연단거리 측정(1)

받침장치 연단거리 측정(2)

- 연단거리 측정 결과, 전 개소 모두 실측 연단거리가 계산 연단거리를 상회하고 있는 것으로 측정되어 설계기준을 만족하고 있는 것으로 검토되었다.

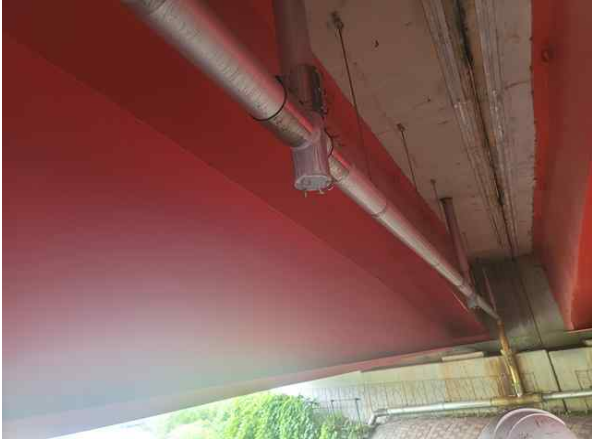
【사진 27.3.43】 배수시설 손상현황

| 손상현황 | • S1 배수관막힘 | 손상현황 | • 배수관 상태양호 |

- 기존손상인 배수관 막힘이 확인되었고, 그 외의 추가적인 손상은 조사되지 않았다.

- 배수관 막힘의 경우 비산물 및 이물질퇴적에 의한 손상으로 판단되며, 현재 배수관 막힘으로 인한 월류가 발생한 상태이다. 상기손상부의 경우 구조물의 원활한 배수기능 확보를 위한 청소 등의 정비가 필요하며, 주기적인 점검을 통한 유지관리를 실시하여 재손상을 방지하여야 할 것으로 판단된다.
- 배수구의 경우 금회 점검 결과, 손상이 없는 양호한 상태로 추후 주기적인 점검을 통한 유지관리를 실시하여 현재 상태를 유지하는 것이 바람직 할 것으로 판단된다.

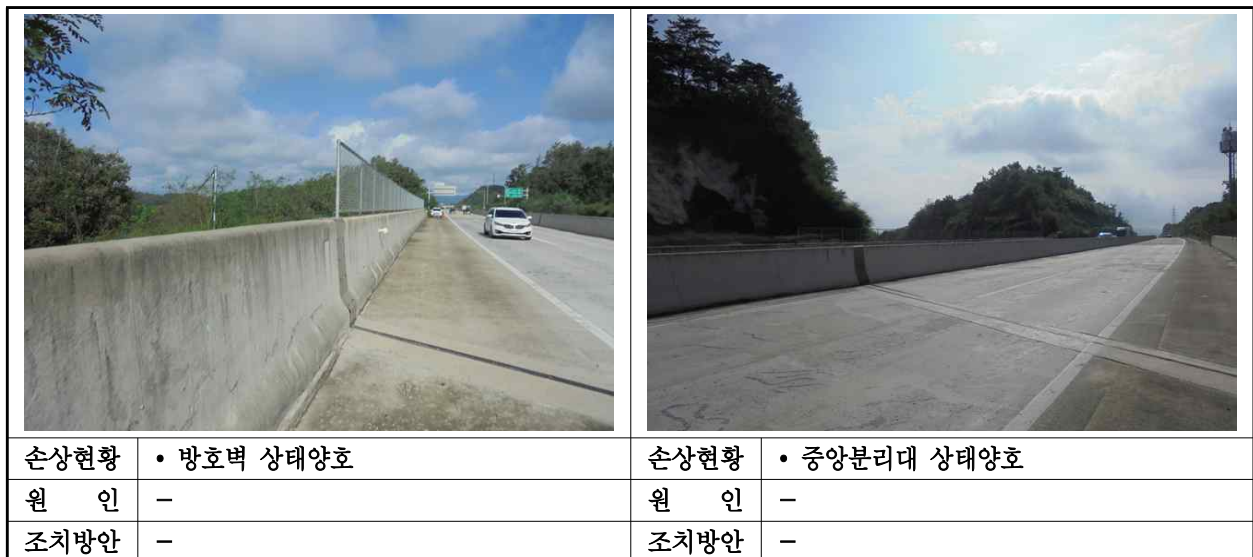
【사진 27.3.45】 방호벽 및 중앙분리대 외관조사 결과

- 방호벽에 대한 외관조사 결과, 손상이 없는 양호한 상태인 것으로 조사되었다.

- 전반적으로 양호한 상태로, 전회와 금회 점검시 손상은 없는 것으로 조사되었다.

- 방호벽의 경우 손상이 없는 양호한 상태로 조사되었으며, 추후 주기적인 점검을 통한 유지관리를 실시하여 현재 상태를 유지하는 것이 바람직 할 것으로 판단된다.

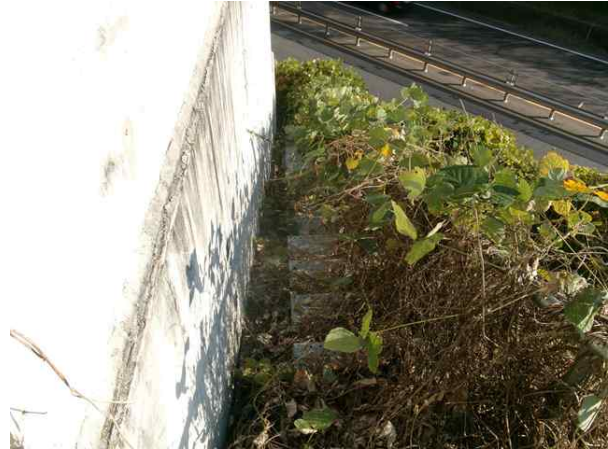
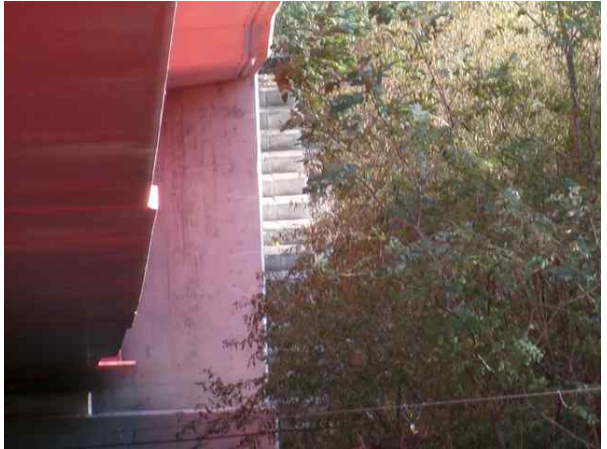
【사진 27.3.48】 교량 점검시설 손상현황

| 손상현황 | • A1 상태양호 | 손상현황 | • A2 상태양호 |

- 점검로의 경우, 손상이 없는 상태로 신규손상은 추가 확인되지 않았다.

- 점검시설은 현재 양호한 상태로 확인되었으며, 주기적인 점검을 통한 손상의 발생여부 확인 등의 유지관리가 요구된다.
