## 28. 단포교

### 28.1 시설물의 개요

본 시설물은 경상북도 영천시 고정면 단포리(상주영천고속도로 85.503~85.683km)에 위치한 교량으로서 총 연장 180.0m, 폭 24.5m, 왕복 4차로로 시공되어 있다.

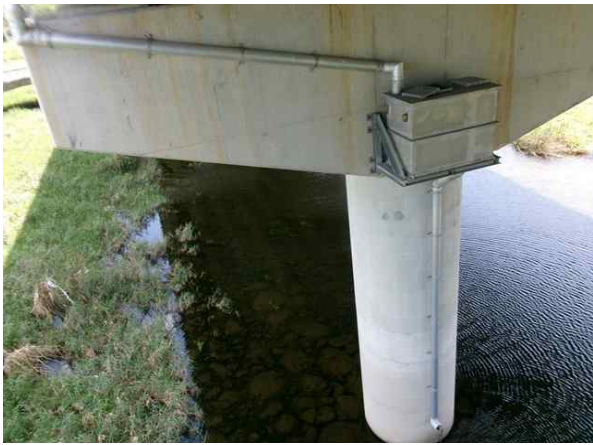
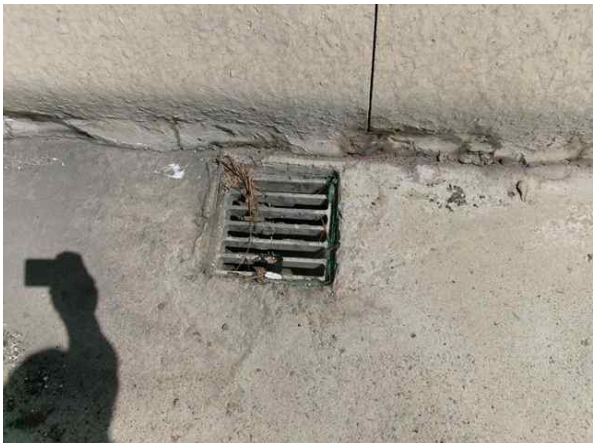
| 손상현황 | • 배수시설 상태양호 | 손상현황 | • 배수시설 상태양호 |
| 원 인 | • - | 원 인 | • - |

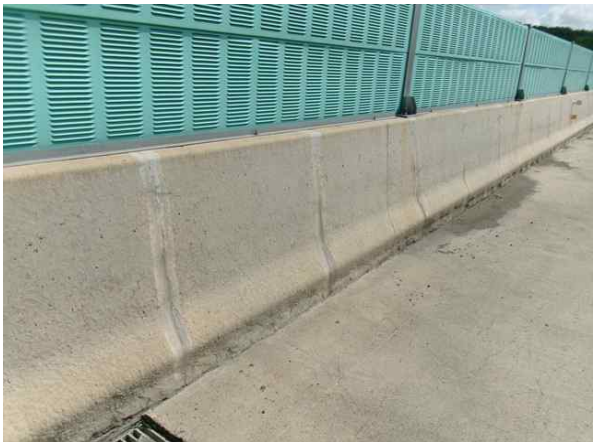
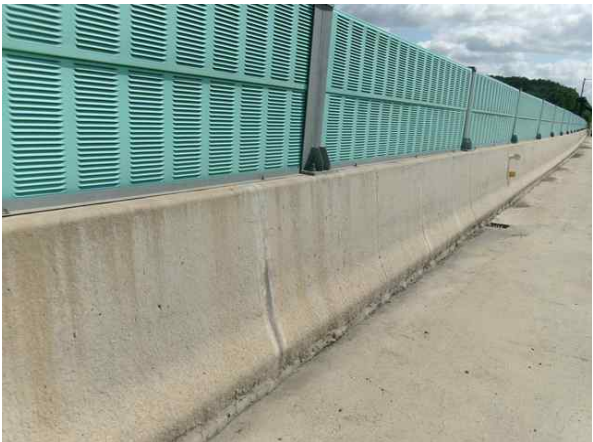
| 손상현황 | • S2 균열부 백태 (0.2m×1.0m) | 손상현황 | • S3 균열부 백태 (0.2m×1.0m) |
| 원 인 | • 외부 우수유입 | 원 인 | • 외부 우수유입 |

- 방호벽은 기 손상인 균열부 백태의 진전은 없는 것으로 확인되었고, 금회 신규 손상은 확인되지 않았다.

- 방호벽에 발생한 균열부 백태는 초기 건조수축, 공용기간 증가, 우수유입 등에 의한 손상으로 내구성확보를 위한 표면보수를 실시하여야 할 것으로 판단된다.

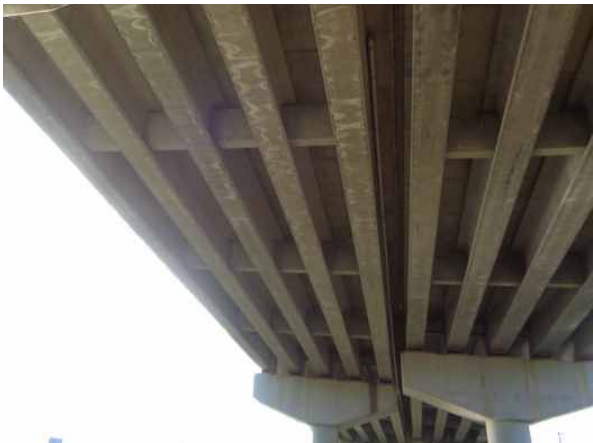
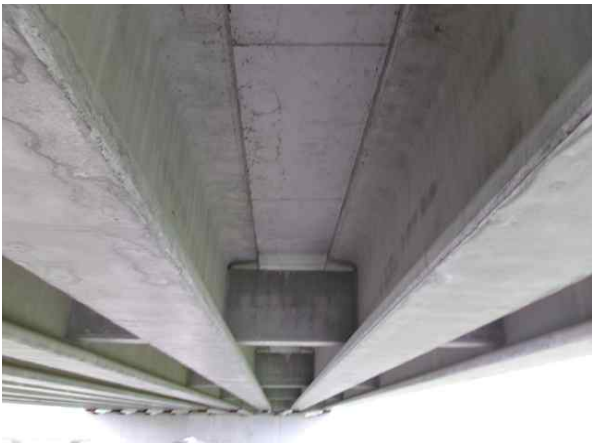
| 손상현황 | • 바닥판하면 상태양호 | 손상현황 | • 바닥판하면 상태양호 |

- 기 손상이 없는 양호한 상태이며, 금회 신규 손상은 확인되지 않았다.

- 바닥판 하면의 외관조사 결과, 현재 균열, 박리 및 박락 등의 손상은 관찰되지 않은 상태이며, 공용중 손상의 신규 및 추가발생 여부에 대해 주기적인 점검을 통한 유지관리가 필요하다.

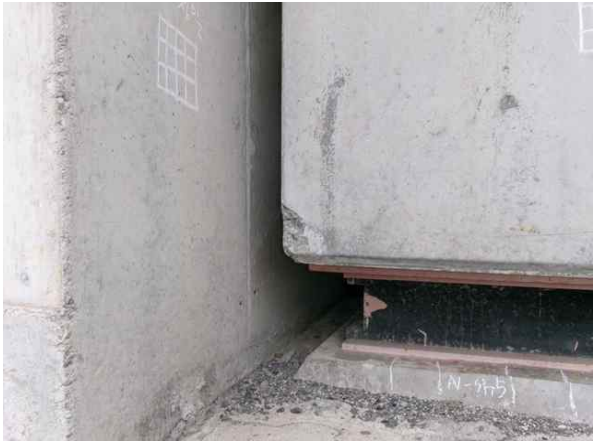
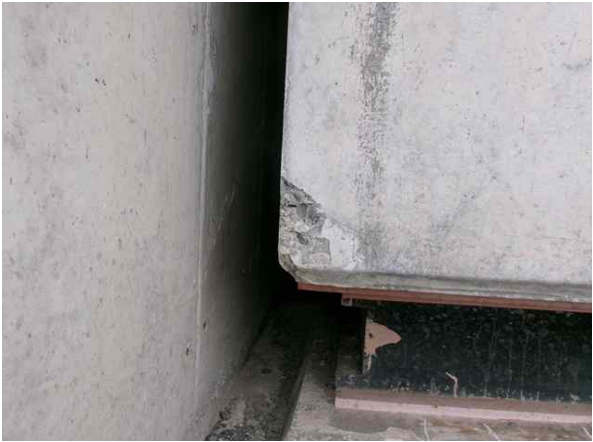
【사진 28.3.28】 거더 손상현황

| 손상현황 | • S1-G5 파손(0.1m×0.1m) | 손상현황 | • S1-G5 파손(0.1m×0.1m) |
| 원 인 | • 외부 충격 | 원 인 | • 외부 충격 |

- 거더는 기 손상이 없는 상태로 확인되었고, 금회 파손이 신규 확인되었다.

- 거더에 발생한 박락 손상은 시공당시 외부 충격에 의해 발생한 것으로 판단되며, 단면보수를 실시하는 것이 바람직하다.

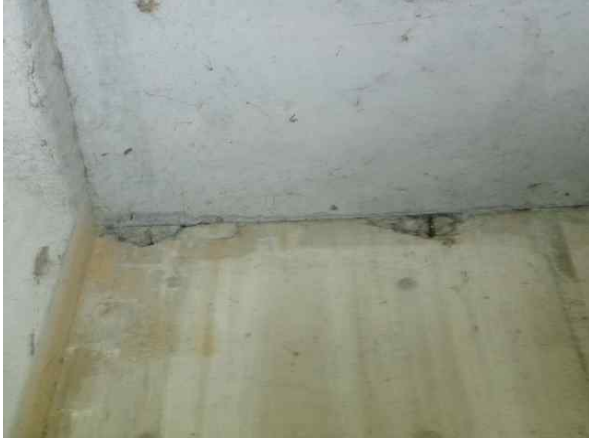
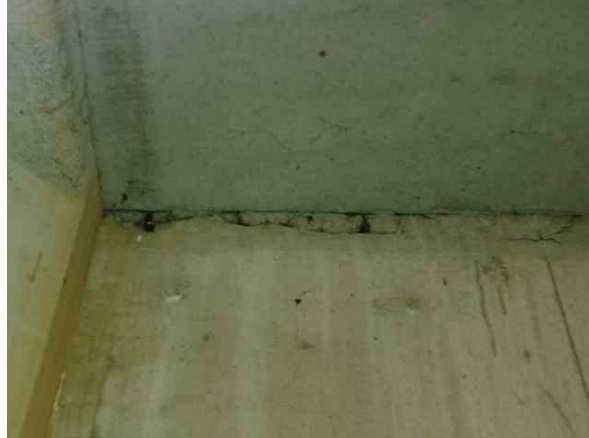
| <ul style="list-style-type: none"> <li>• S1 G3~4박락및철근노출(0.2m×0.3m)</li> <li>• 시공미흡, 피복부족 등</li> <li>• 단면보수+방청</li> </ul> | <ul style="list-style-type: none"> <li>• S1 G3~4박락및철근노출(0.2m×0.3m)</li> <li>• 시공미흡, 피복부족 등</li> <li>• 단면보수+방청</li> </ul> |

- 가로보는 기 손인 박리, 박락, 박락 및 철근노출 등의 단면손상이 발생하였고, 손상의 진전은 없는 것으로 조사되었다. 금회 신규 손상은 확인되지 않았다.

- 가로보에 발생된 박리 및 박락, 철근노출 손상의 경우 바닥판과 가로보의 경계면에 발생되었으며, 시공미흡에 의한 손상으로 추정된다. 기 손상부의 경우 손상의 진전 방지 및 구조물의 내구성 증진을 위한 단면보수 등의 조치가 요망된다.

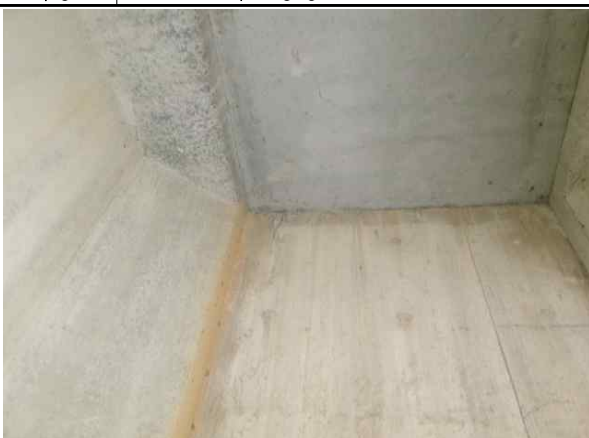
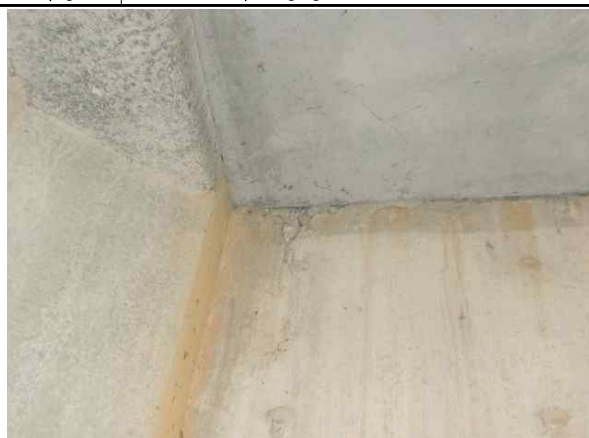
【사진 28.3.30】 가로보 손상현황

| <ul style="list-style-type: none"> <li>• S1 G1~2 박락(0.2m×0.3m)</li> <li>• 시공미흡, 피복부족 등</li> <li>• 단면보수</li> </ul> | <ul style="list-style-type: none"> <li>• S1 G1~2 박락(0.2m×0.3m)</li> <li>• 시공미흡, 피복부족 등</li> <li>• 단면보수</li> </ul> |

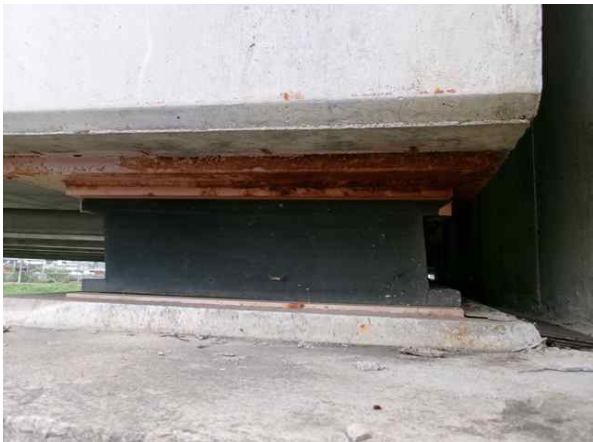
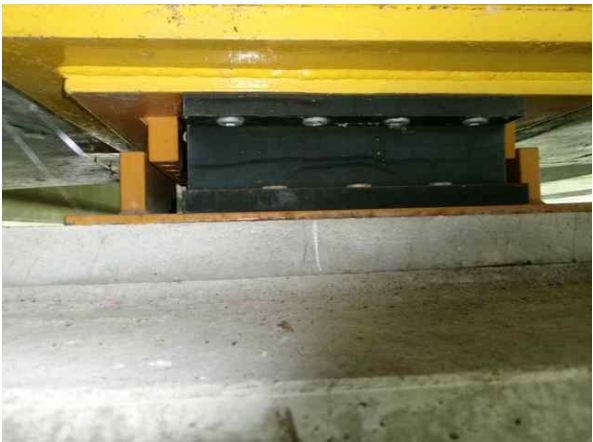
| 손상현황 | • A2-Sh5 플레이트 부식 | 손상현황 | • P1-Sh3 균열(0.1mm/0.2m) |
| 원 인 | • 외부 우수유입 | 원 인 | • 건조수축, 다짐미흡 등 |

- 무수축물탈 및 받침콘크리트에서 발생된 균열 및 망상균열은 폭 0.1~0.2mm의 미세균열로 건조수축 및 온도변화에 의한 손상으로 추정되며 표면보수 등의 조치가 요망된다. 무수축물탈 박락, 재료분리의 경우 시공미흡에 의한 손상으로 추정되며, 손상의 진전 방지 및 받침의 원활한 거동을 위한 단면보수 등의 조치가 요망된다.
- 교량받침의 일부구간 발생된 스토퍼 간섭의 경우 받침의 횡방향 거동에 의한 손상으로 추정되며, 현재 스토퍼 간섭으로 인한 주변부재 2차손상은 발생되지 않은 상태이다. 기 손상부에 대해서는 주의관찰 후 손상의 진전 또는 주변부재 손상 발생시 프리셋팅 등의 조치를 취하는 것이 바람직 할 것으로 판단된다. 플레이트 부식의 경우 외부 우수유입에 의한 손상으로 재도장 등의 조치가 필요하다.

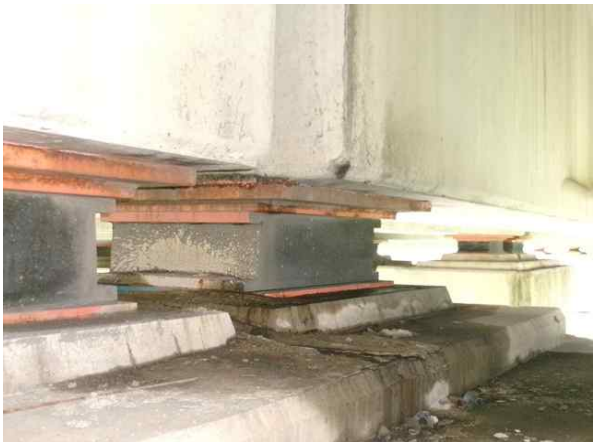
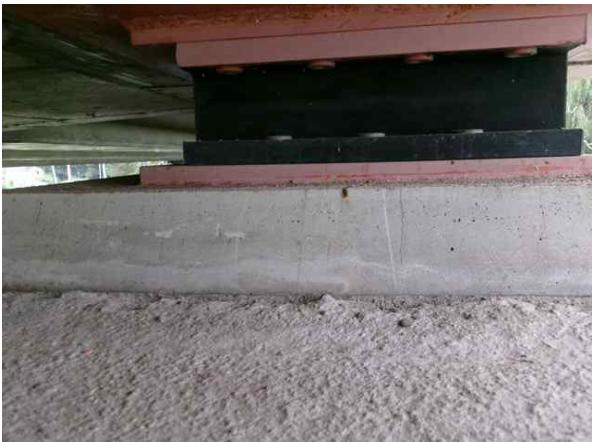
| 손상현황 | • P2-Sh6 플레이트 부식 | 손상현황 | • P3-Sh5 균열(0.2mm/0.2m) |
| 원 인 | • 외부 우수유입 | 원 인 | • 건조수축, 다짐미흡 등 |

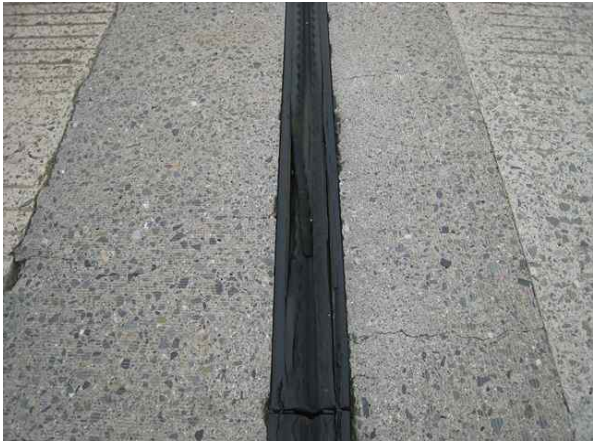
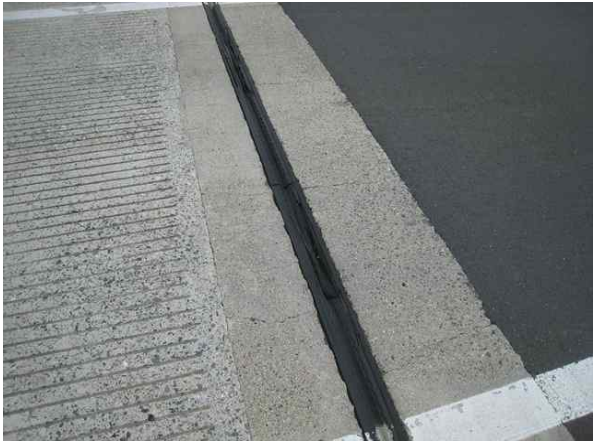
| 손상현황 | • A1 본체 고무재 파손 | 손상현황 | • A1 본체 고무재 파손 |
| 원 인 | • 공용중 열화 | 원 인 | • 공용중 열화 |

| 조치방안 | • 정비 | 조치방안 | • 정비 |

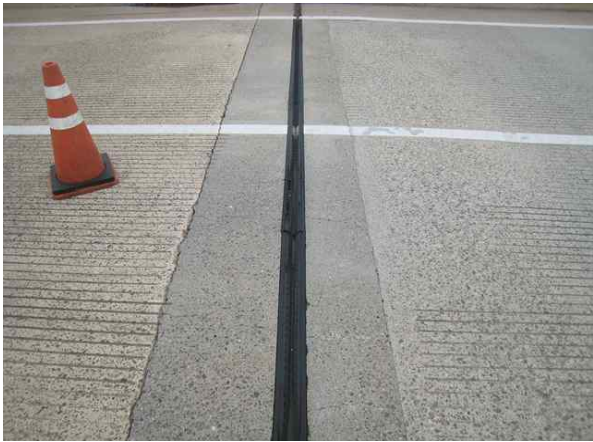
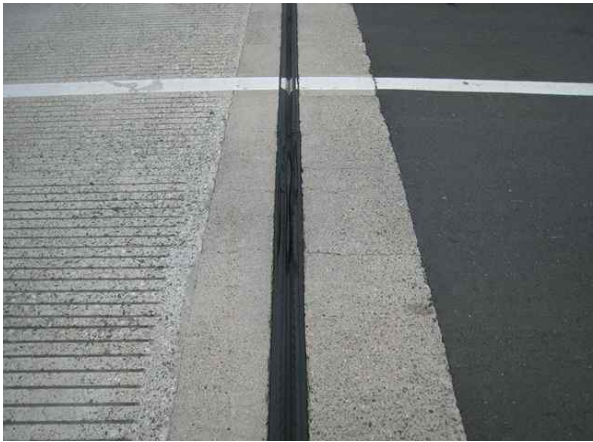
| 손상현황 | • A1 후타재 균열(0.2mm) | 손상현황 | • A2 후타재 균열(0.2mm) |
| 원 인 | • 중차량, 공용중 열화 등 | 원 인 | • 중차량, 공용중 열화 등 |

- 신축이음에 발생한 후타재 균열, 본체 고무재손상은 차량 통행하중 및 충격, 콘크리트 열화 등으로 인한 손상으로 판단되며, 표면처리, 장기적으로 신축이음 교체 등을 실시하는 등 유지관리가 필요하다. 공용시 본체에서는 차량통행으로 인한 분산먼지, 우수에 의한 갓길측 체수 등에 의한 이물질퇴적이 확인되었고, 주기적인 정비를 통한 유지관리가 필요하다. 차수판 볼트 탈락은 교체 등의 정비를 요한다.

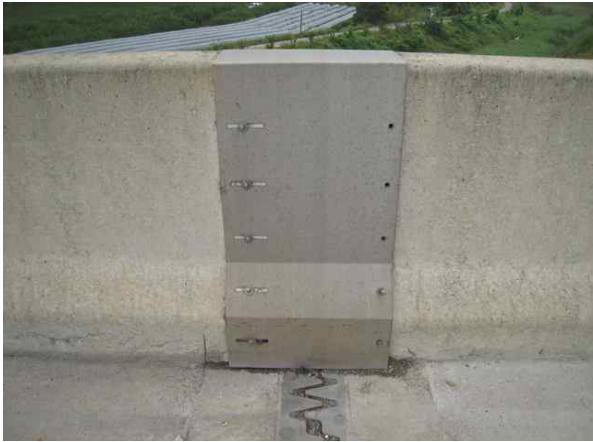
【사진 28.3.40】 신축이음장치 손상현황(계속)

| 손상현황 | • P2 차수판 앵커탈락 | 손상현황 | • - |
| 원 인 | • 공용중 열화 | 원 인 | • - |

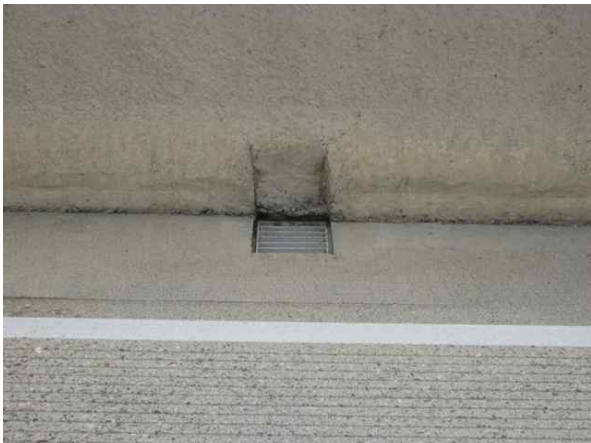
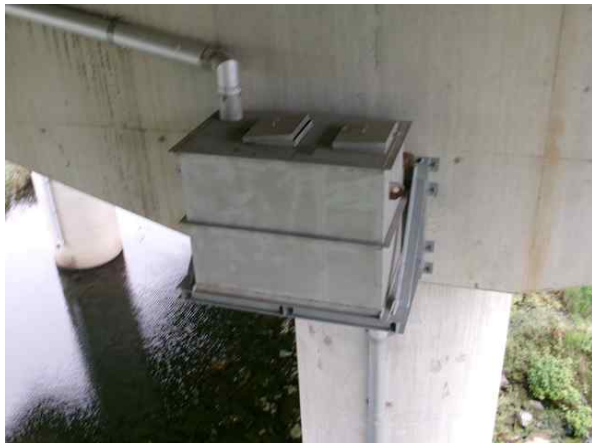
| 손상현황 | • 배수시설 상태양호 | 손상현황 | • 배수시설 상태양호 |
| 원 인 | • - | 원 인 | • - |
