## 29. 대성교

본 시설물은 경상북도 영천시 교경면 오류리(상주영천고속도로 89.143~89.263km)에 위치한 교량으로서 총 연장 120.0m, 폭 24.3m, 왕복 4차로로 시공되어 있다.

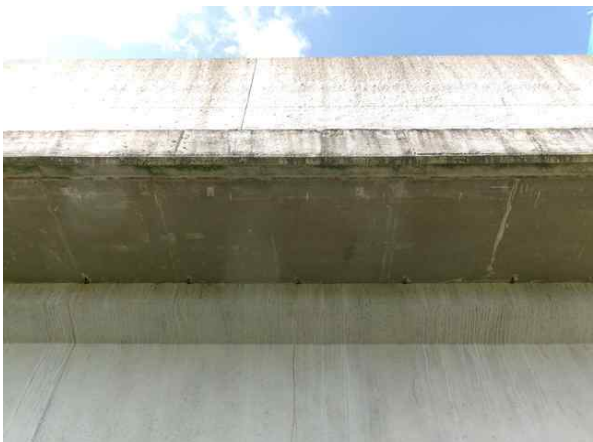
| 손상현황 | • S3 균열 (0.1mm/1.0m) | 손상현황 | • S4 균열 (0.1mm/1.0m) |
| 원 인 | • 건조수축, 공용중 열화 등 | 원 인 | • 건조수축, 공용중 열화 등 |

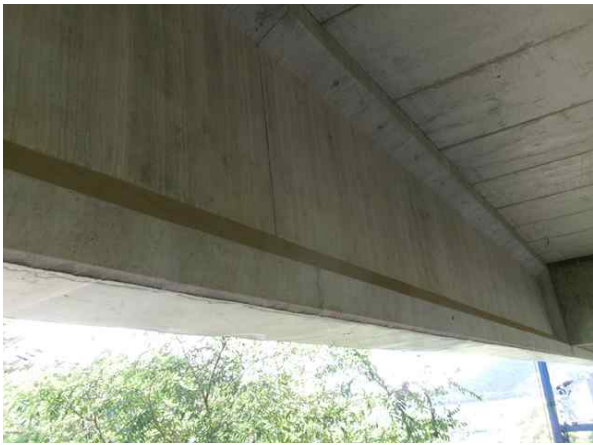
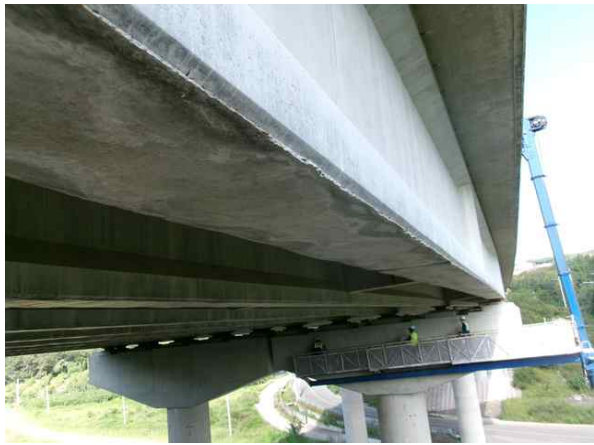
| 손상현황 | • 거더 상태양호 | 손상현황 | • 거더 상태양호 |
| 원 인 | • - | 원 인 | • - |

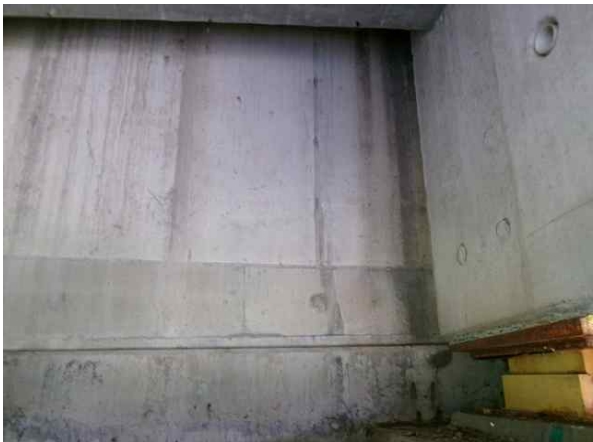
| 손상현황 | • A1 균열(0.2mm/2.0m) | 손상현황 | • A1 균열(0.2mm/2.0m) |
| 원 인 | • 건조수축, 공용중 열화 등 | 원 인 | • 건조수축, 공용중 열화 등 |

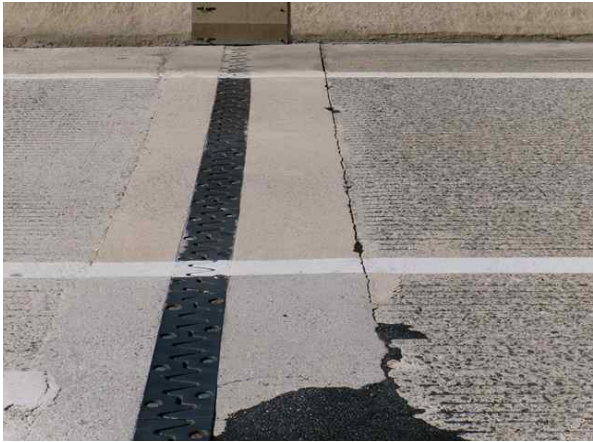
| 손상현황 | • A1 후타재 균열 (0.2mm) | 손상현황 | • A1 후타재 균열 (0.5m×2.0m) |
| 원 인 | • 초기 건조수축 등 | 원 인 | • 초기 건조수축 등 |

| 조치방안 | • 표면처리 | 조치방안 | • 표면처리 |

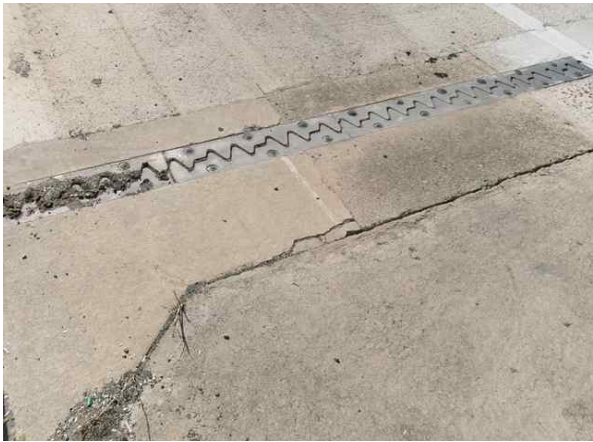
| 손상현황 | • A1 후타재 파손 (0.1m×0.3m) | 손상현황 | • A2 후타재 균열 (0.5m×3.0m) |
| 원 인 | • 중차량 통행, 공용중 열화 등 | 원 인 | • 초기 건조수축 등 |

- 신축이음에 발생한 후타재 박리, 파손은 차량의 충격 및 반복하중 등으로 인한 손상으로 판단되며 단면보수를 실시하는 것이 바람직하다. 신축이음에 발생한 접속부 이격의 경우 시공미흡 및 공용기간 증가 등에 의한 손상으로 추정되며, 현재 손상정도가 경미하여 주의관찰 후 손상의 진전 시 적절한 조치를 취하는 것이 바람직 할 것으로 판단된다.
- 신축이음에 발생한 후타재 균열 및 망상균열은 차량 통행하중 및 충격, 콘크리트 열화 등으로 인한 손상으로 판단되며, 표면처리를 실시하는 유지관리가 필요하다. 공용시 본체에서는 차량통행으로 인한 분산먼지, 우수에 의한 갯길측 체수 등에 의한 이물질퇴적이 조사되었고, 손상은 진전시 본체 부식 등의 손상이 추가 발생할 가능성이 있으므로, 주기적인 정비를 통한 유지관리가 필요하다. 차수판 볼트탈락의 경우 공용중 열화에 의한 손상으로 교체 등의 정비가 필요할 것으로 사료된다.

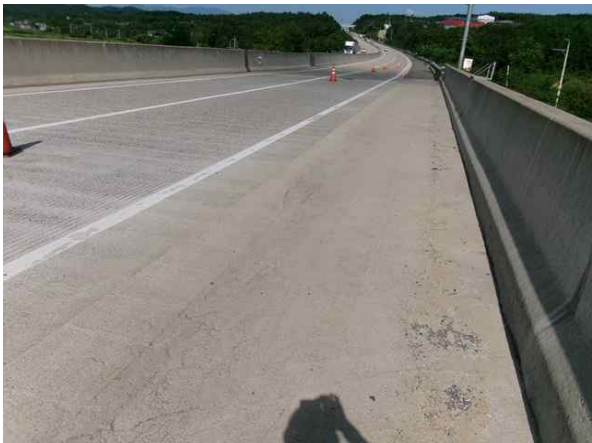
| 손상현황 | • S1 망상균열 (30.0m×3.0m) | 손상현황 | • S1 망상균열 (30.0m×7.0m) |
| 원 인 | • 공용중 열화 | 원 인 | • 공용중 열화 |

| 조치방안 | • 주의관찰 | 조치방안 | • 주의관찰 |

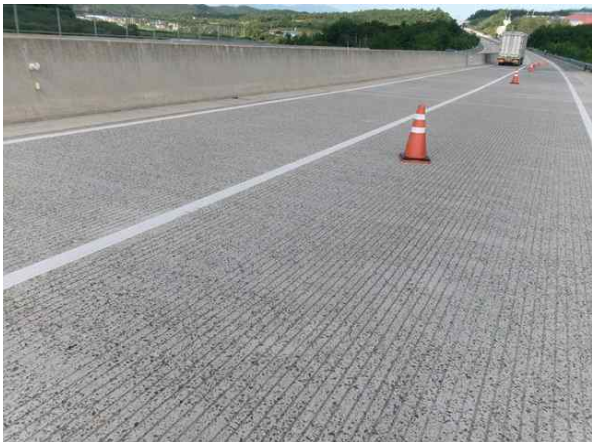
| 손상현황 | • S2 망상균열 (30.0m×3.0m) | 손상현황 | • S2 재료분리 (30.0m×7.0m) |
| 원 인 | • 공용중 열화 | 원 인 | • 공용중 열화 |

| 조치방안 | • 주의관찰 | 조치방안 | • 주의관찰 |

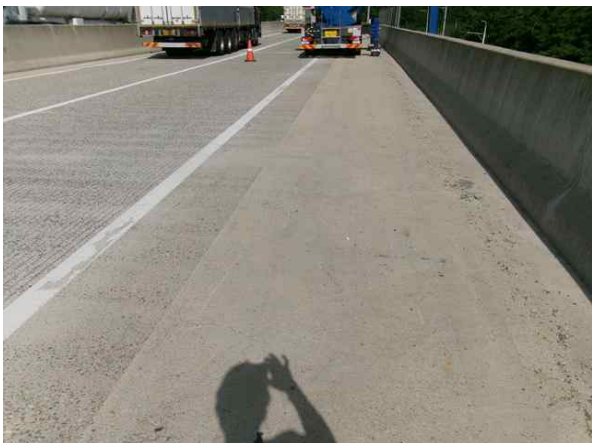
| 손상현황 | • S3 망상균열 (30.0m×3.0m) | 손상현황 | • S3 재료분리 (30.0m×7.0m) |
| 원 인 | • 공용중 열화 | 원 인 | • 공용중 열화 |

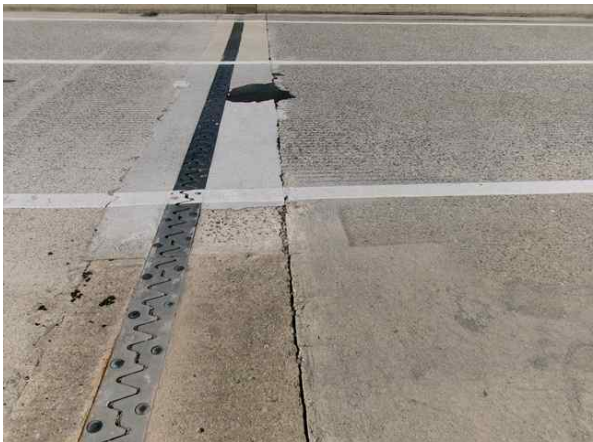
| 손상현황 | • S1 접속부 이격(10.0m) | 손상현황 | • S1 접속부 이격(10.0m) |
| 원 인 | • 접속부 침하 등 | 원 인 | • 접속부 침하 등 |

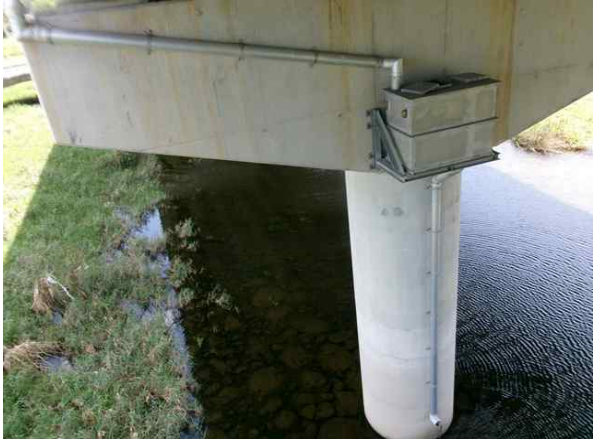
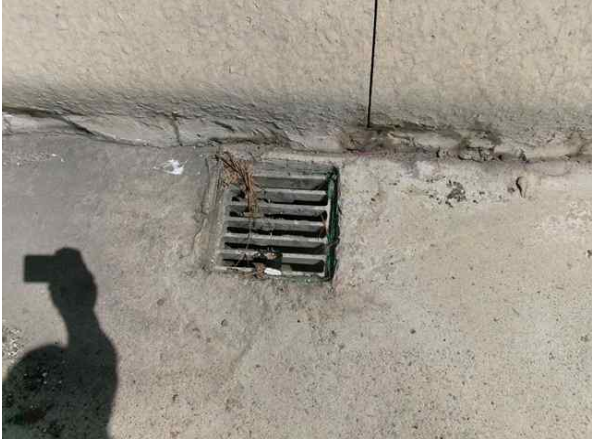
| 손상현황 | • 배수시설 상태양호 | 손상현황 | • 배수시설 상태양호 |

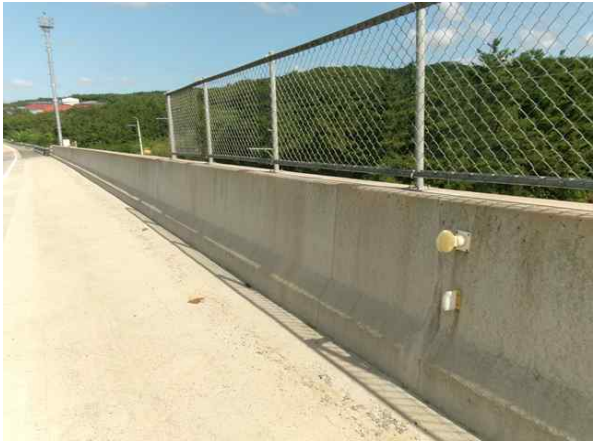
| 손상현황 | • S2 균열부 백태 (0.2m×1.5m) | 손상현황 | • S3 균열부 백태 (0.2m×1.5m) |
| 원 인 | • 외부 우수유입 | 원 인 | • 외부 우수유입 |

- 방호벽에 발생한 균열부 백태는 초기 건조수축, 공용기간 증가, 우수유입 등에 의한 손상으로 내구성확보를 위한 표면보수를 실시하여야 할 것으로 판단된다.

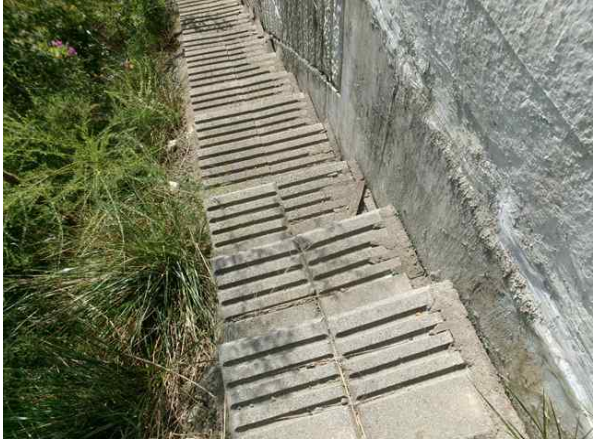
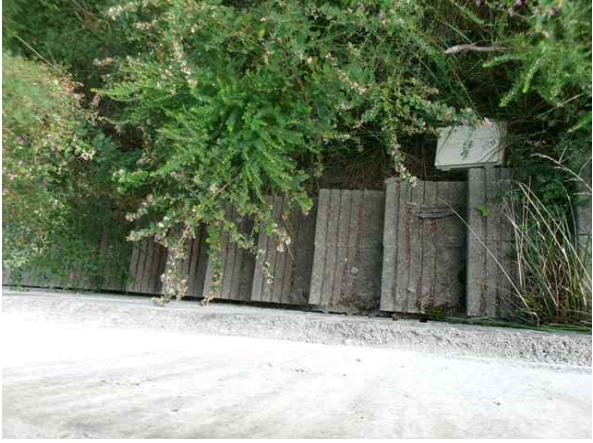
| 손상현황 | • 점검계단 상태양호 | 손상현황 | • 점검계단 상태양호 |

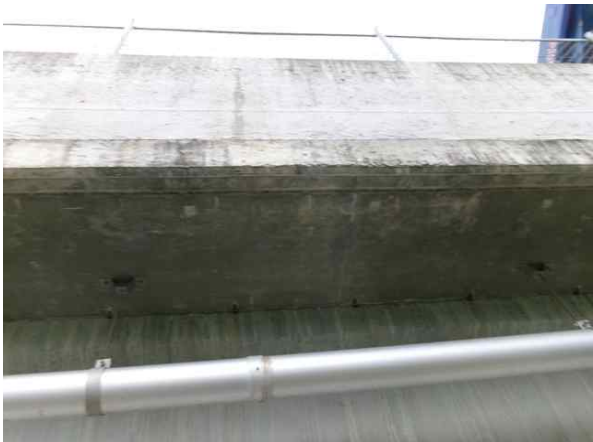
| 손상현황 | • S2 균열(0.1mm/1.0m) | 손상현황 | • S3 균열(0.1mm/1.0m) |
| 원 인 | • 건조수축, 공용중 열화 등 | 원 인 | • 건조수축, 공용중 열화 등 |

| 조치방안 | • 표면보수 | 조치방안 | • 표면보수 |

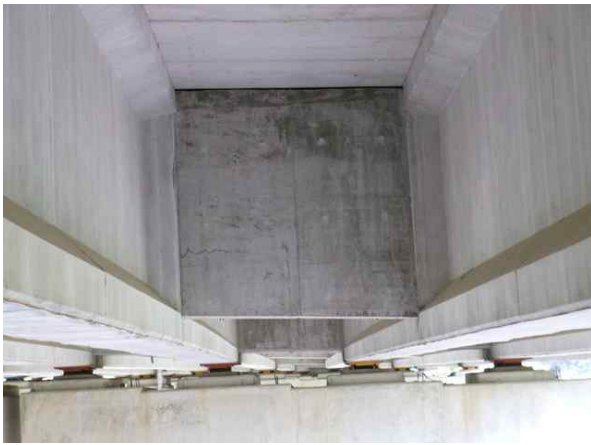
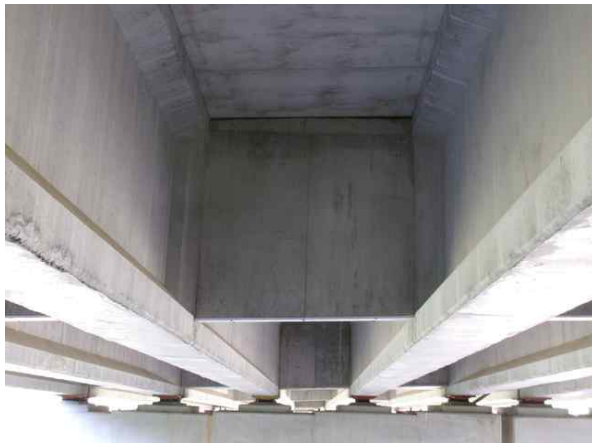
| 손상현황 | • 가로보 상태양호 | 손상현황 | • 가로보 상태양호 |

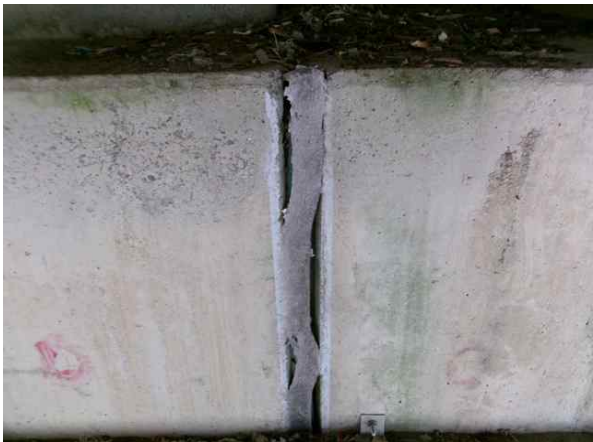
| 손상현황 | • A1 실란트 파손 (2.0m) | 손상현황 | • A1 파손 (0.1m×0.2m) |
| 원 인 | • 공용중 열화 | 원 인 | • 외부 충격 |

- 교대에 발생한 균열 및 망상균열(폭 0.3mm미만)의 경우 건조수축 및 온도변화에 의한 초기 손상으로 판단되며, 손상의 진전 방지 및 구조물의 내구성 증진을 위한 표면보수 등의 조치가 요망된다. 박락 및 파손 등 단면손상은 시공미흡, 외부충격 등에 의한 것으로 내구성확보를 위해 단면보수를 실시하는 것이 바람직하다. 교대 체수의 경우 상부 신축이음부에서 유입된 우수로 인해 체수가 발생한 것으로 판단되며, 상부 신축이음과 연계하여 보수를 실시하는 것이 바람직하다. 실란트 파손의 경우 공용중 열화로 실란트 주입 등의 정비가 필요하다.

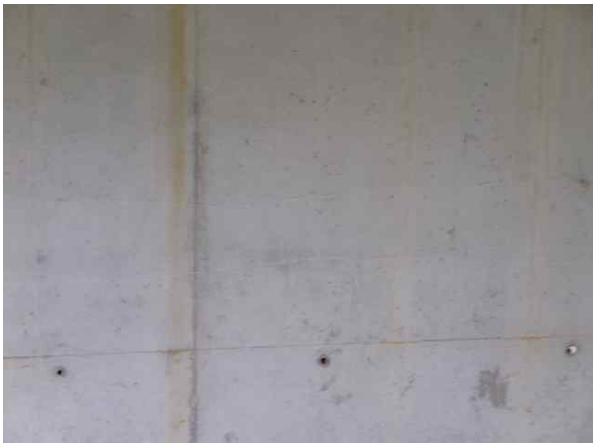
| 손상현황 | • P1 코핑부 균열(0.1mm/0.5m) | 손상현황 | • P1 코핑부 균열(0.2mm/0.5m) |
| 원 인 | • 초기 건조수축 등 | 원 인 | • 초기 건조수축 등 |

| 조치방안 | • 표면처리 | 조치방안 | • 표면처리 |

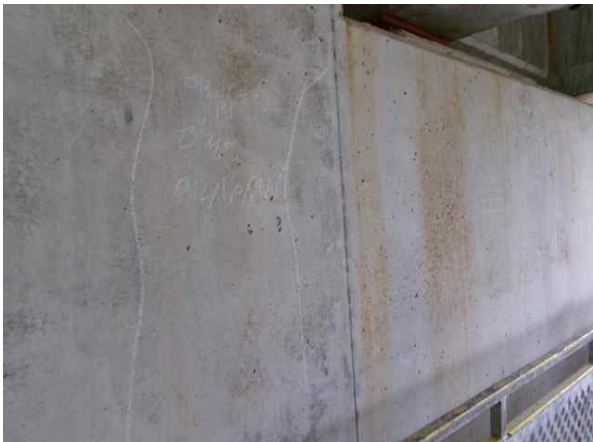
| 손상현황 | • P1 코핑부 균열(0.2mm/1.0m) | 손상현황 | • P1 기둥부 망상균열(5.0m×1.0m) |
| 원 인 | • 초기 건조수축 등 | 원 인 | • 초기 건조수축 등 |

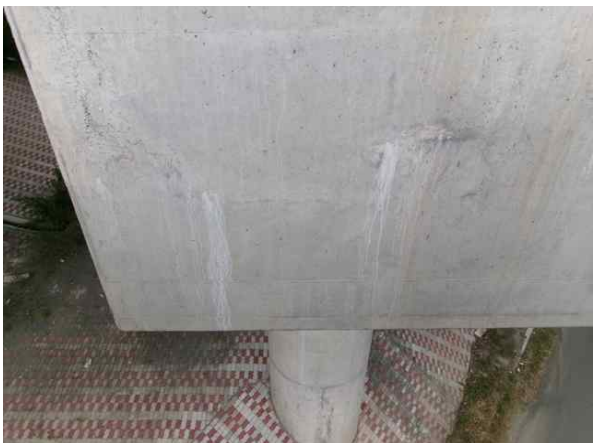
| 손상현황 | • P2 백태(0.1m×1.0m) | 손상현황 | • P1 코핑부 재료분리(0.5m×0.4m) |
| 원 인 | • 초기 건조수축, 외부 우수유입 등 | 원 인 | • 다짐미흡 등 |

| 조치방안 | • 표면처리 | 조치방안 | • 단면보수 |

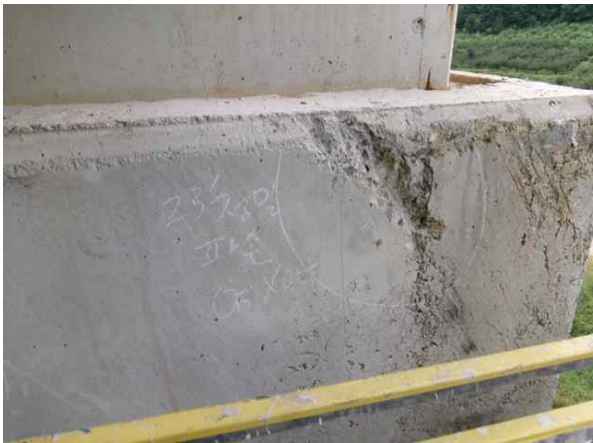
| 손상현황 | • P1 코핑부 파손(0.5m×0.5m) | 손상현황 | • P1 코핑부 파손(0.5m×0.5m) |
| 원 인 | • 외부 충격 | 원 인 | • 외부 충격 |

| 조치방안 | • 단면보수 | 조치방안 | • 단면보수 |

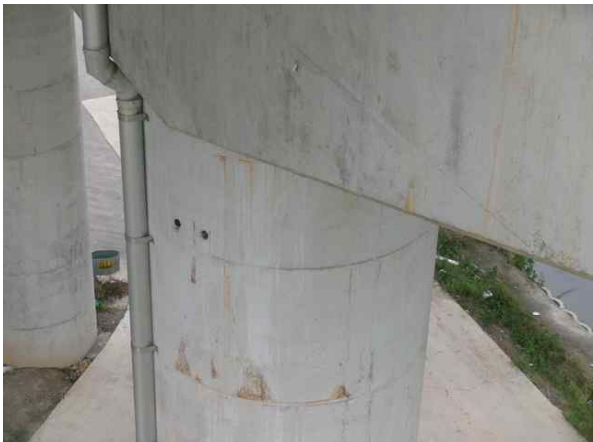
| 손상현황 | • P1 기둥부 망상균열(5.0m×1.0m) | 손상현황 | • P2 코핑부 균열(0.1mm/5.0m) |
| 원 인 | • 초기 건조수축 등 | 원 인 | • 초기 건조수축 등 |

| 조치방안 | • 표면처리 | 조치방안 | • 표면처리 |

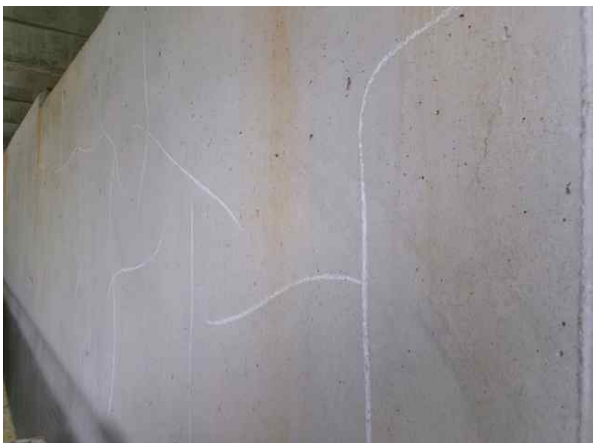
| 손상현황 | • P3 망상균열(10.0m×1.0m) | 손상현황 | • P1 코핑부 재료분리(0.5m×0.4m) |
| 원 인 | • 초기 건조수축 등 | 원 인 | • 다짐미흡 등 |

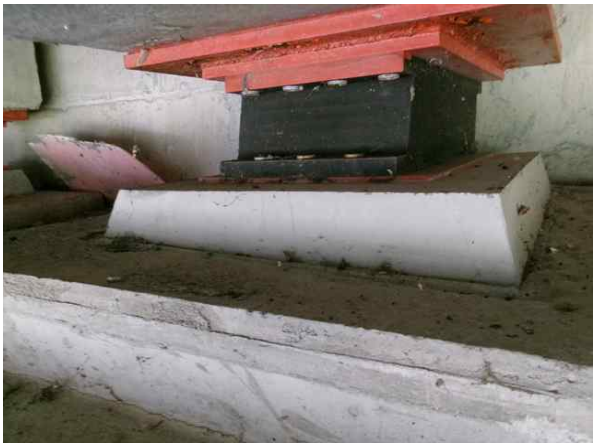
| 손상현황 | • A2-Sh1 몰탈 균열(0.2mm/0.3m) | 손상현황 | • A2-Sh2 몰탈 균열(0.2mm/0.3m) |
| 원 인 | • 초기 건조수축 등 | 원 인 | • 초기 건조수축 등 |

| 조치방안 | • 표면처리 | 조치방안 | • 표면처리 |

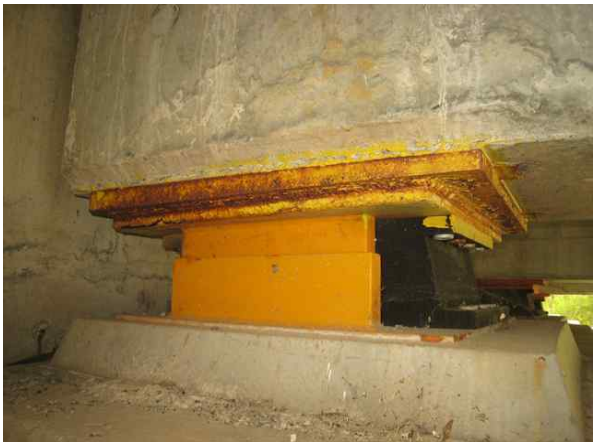
| 손상현황 | • A2-Sh3 플레이트 부식 | 손상현황 | • A2-Sh5 플레이트 부식 |
| 원 인 | • 외부 우수유입 | 원 인 | • 외부 우수유입 |

| 조치방안 | • 재도장 | 조치방안 | • 재도장 |

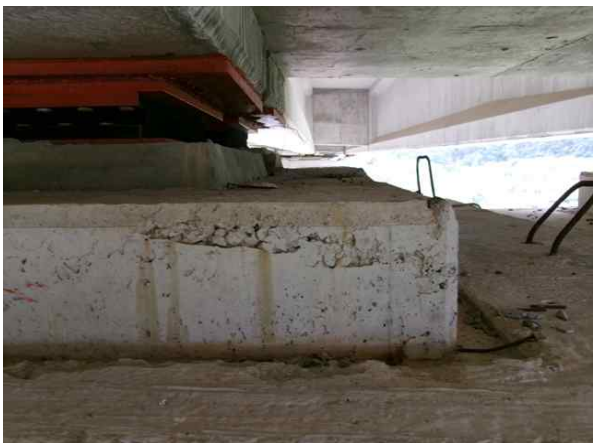
| 손상현황 | • P1-Sh4 재료분리(0.5m×0.2m) | 손상현황 | • P1-Sh1 들뜸(0.1m×0.2m) |
| 원 인 | • 다짐미흡, 거푸집 조기탈영 등 | 원 인 | • 다짐미흡, 거푸집 조기탈영 등 |

| 조치방안 | • 단면보수 | 조치방안 | • 단면보수 |

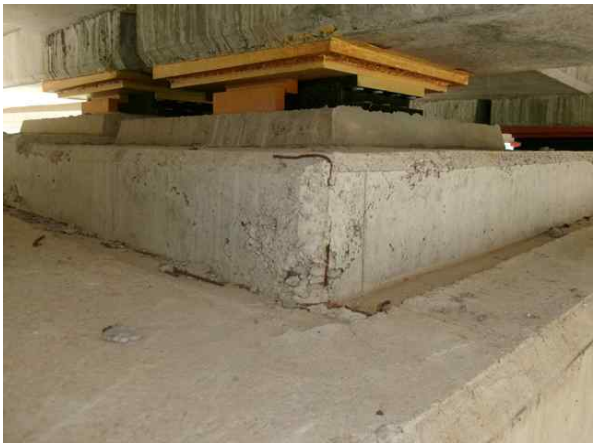
| 손상현황 | • P1-Sh3 재료분리 (0.3m×0.2m) | 손상현황 | • P1-Sh3 재료분리 (0.5m×0.2m) |
| 원 인 | • 다짐미흡, 거푸집 조기탈영 등 | 원 인 | • 다짐미흡, 거푸집 조기탈영 등 |

| 조치방안 | • 단면보수 | 조치방안 | • 단면보수 |

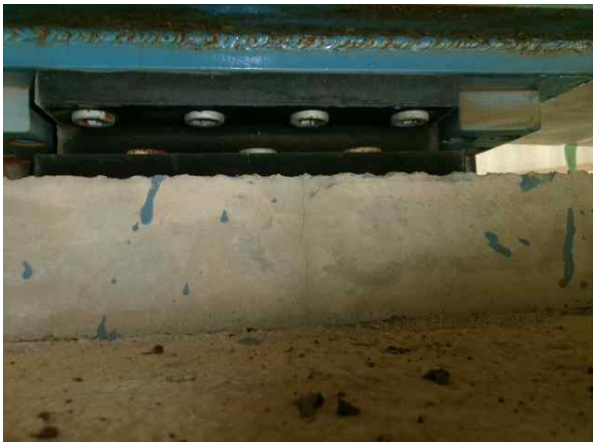
| 손상현황 | • P2-Sh3 몰탈 균열 (0.1mm/0.2m) | 손상현황 | • P2-Sh4 도장박리 (0.5m×0.2m) |
| 원 인 | • 초기 건조수축 등 | 원 인 | • 외부 우수유입 |

| 조치방안 | • 표면처리 | 조치방안 | • 재도장 |

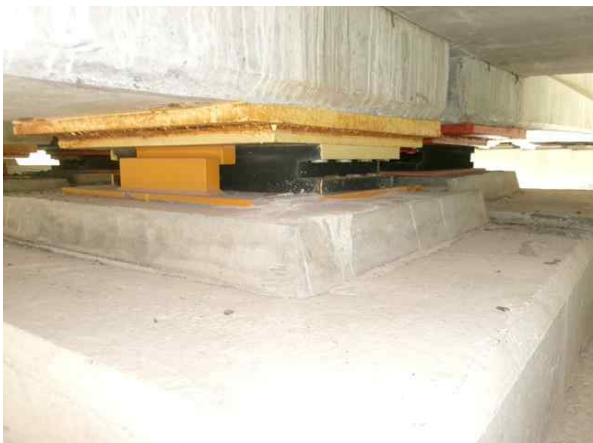
| 손상현황 | • P2-Sh1 몰탈 박락 (0.1m×0.2m) | 손상현황 | • P3-Sh4 받침 균열 (0.1mm/0.3m) |
| 원 인 | • 다짐미흡, 거푸집 조기탈영 등 | 원 인 | • 초기 건조수축 등 |

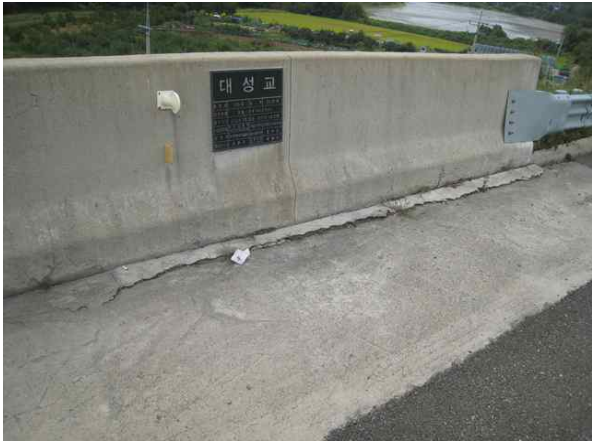
| 손상현황 | • S1 접속부 들뜸(0.1m×4.0m) | 손상현황 | • S2 갓길부 표면바리(35.0m×3.0m) |
| 원 인 | • 초기 접속부 침하 등 | 원 인 | • 공용중 열화 |

| 조치방안 | • 단면보수 | 조치방안 | • 주의관찰 |

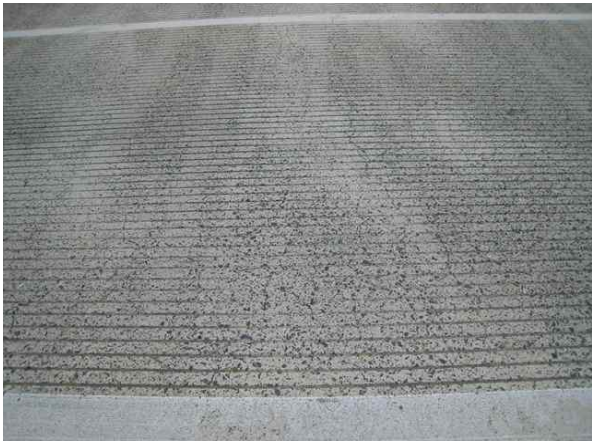
| 손상현황 | • S1 포장 망상균열(35.0m×3.0m) | 손상현황 | • S3 갓길부 표면바리(35.0m×3.0m) |
| 원 인 | • 공용중 열화 | 원 인 | • 공용중 열화 |

| 조치방안 | • 주의관찰 | 조치방안 | • 주의관찰 |

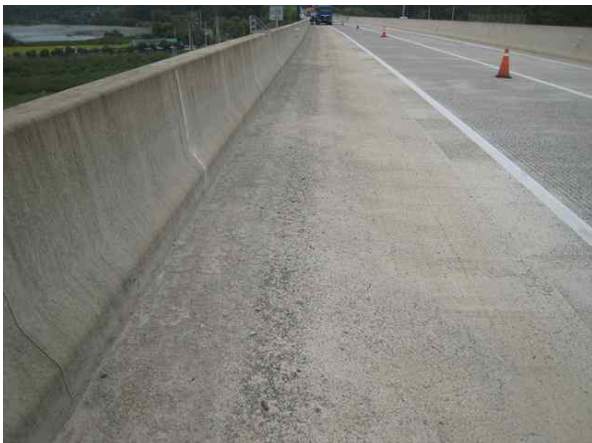
| 손상현황 | • S4 갓길부 표면바리(35.0m×3.0m) | 손상현황 | • S4 포장 균열(3.0m) |
| 원 인 | • 공용중 열화 | 원 인 | • 건조수축, 공용중 열화 |

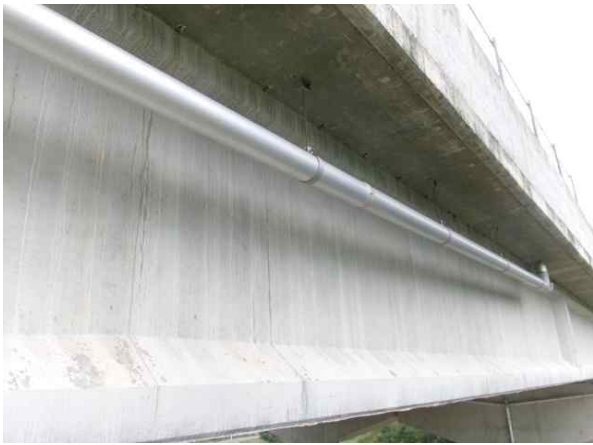
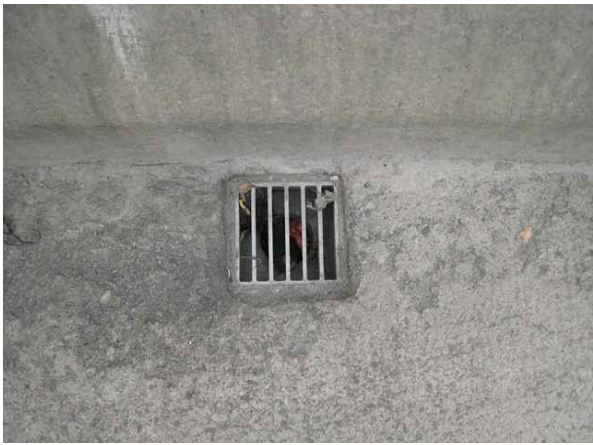
| 손상현황 | • 배수시설 상태양호 | 손상현황 | • 배수시설 상태양호 |

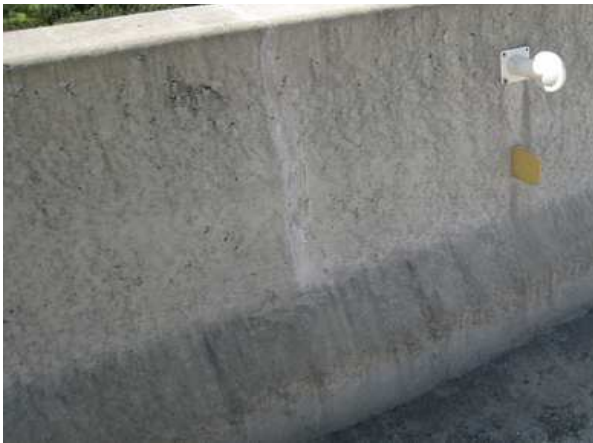
| 손상현황 | • S1 균열 (0.2mm/1.0m) | 손상현황 | • S1 중분대 균열부 백태 (0.2m×1.0m) |
| 원 인 | • 조기 건조수축 | 원 인 | • 외부 우수유입 |

- 방호벽에 발생한 균열 및 백태는 건조수축, 온도변화, 균열부 우수유입 등에 의해 발생한 것으로 판단되며 내구성 확보를 위한 보수가 필요하다.

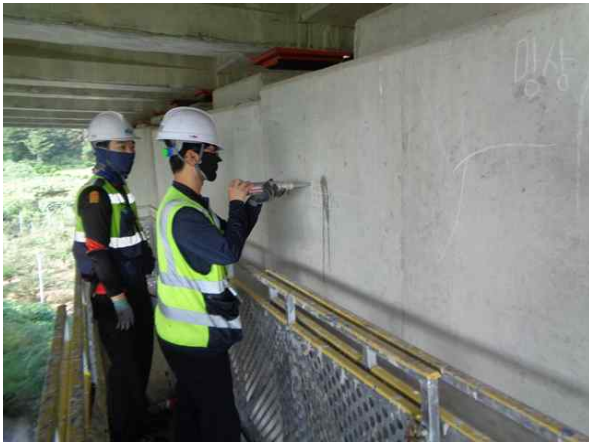
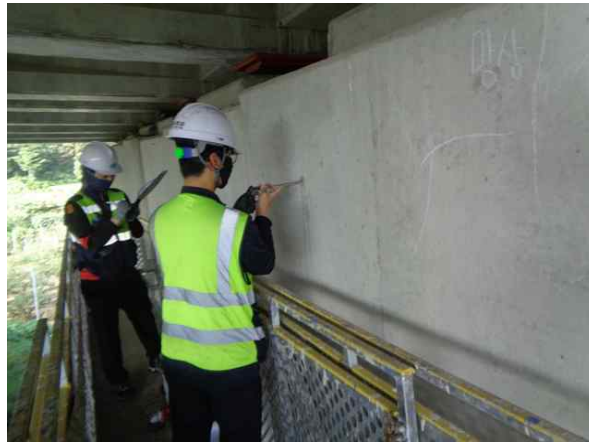
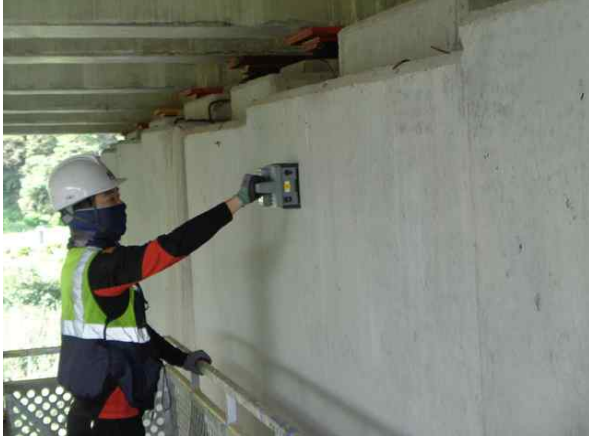
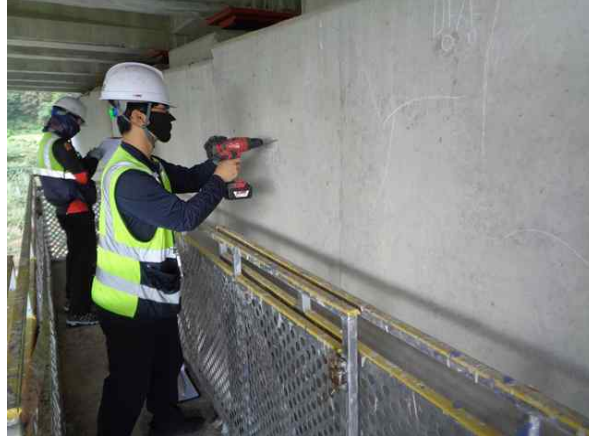
【사진 29.4.1】 콘크리트 내구성조사 현황

| 반발경도 시험 현황 | 탄산화깊이 측정 현황 |
| 철근탐사시험 | 염화물침투량 시험 |

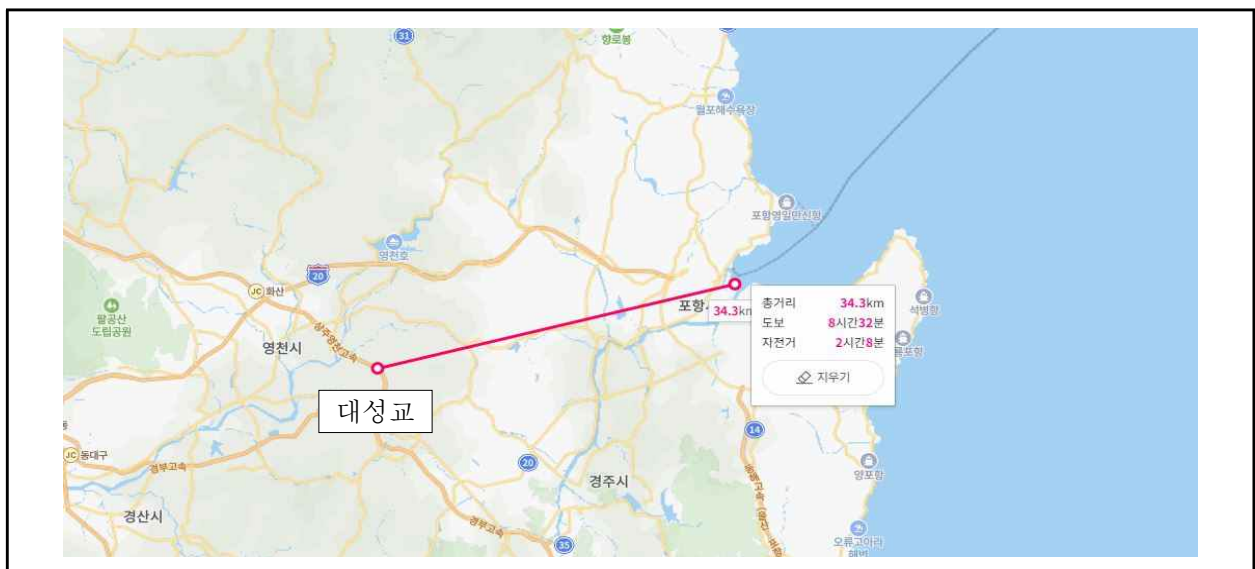
【그림 29.6.1】 위치도

대상교량은 경상북도 영천시 고경면 오류리에 위치하며, 동해안으로부터 약 34.3km 떨어진 위치에 시공된 것으로 확인되었다.

해안거리에 따른 비래염분 염해환경 평가결과, 동해안으로부터 교량까지의 거리가 500m를 초과하여 평가등급은 A등급으로 분석되었다.
