## 30. 내포교

### 30.1 시설물의 개요

본 시설물은 경상북도 영천시 북안면 내포리(상주영천고속도로 93.083~93.203km)에 위치한 교량으로서 총 연장 180.0m, 폭 24.5m, 왕복 4차로로 시공되어 있다.

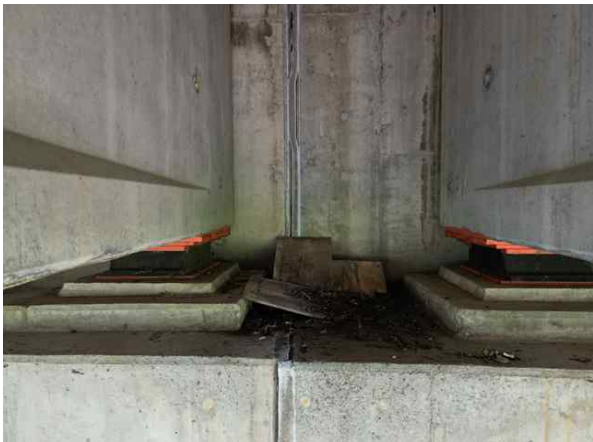
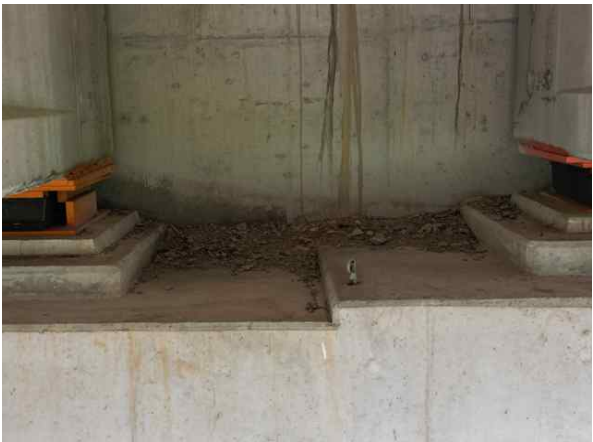
| 손상현황 | • A1 이물질퇴적(1.0m×1.0m) | 손상현황 | • A1 폐콘크리트 퇴적(0.5m×1.0m) |
| 원 인 | • 시공초기 청소 미흡 등 | 원 인 | • 시공초기 청소 미흡 등 |

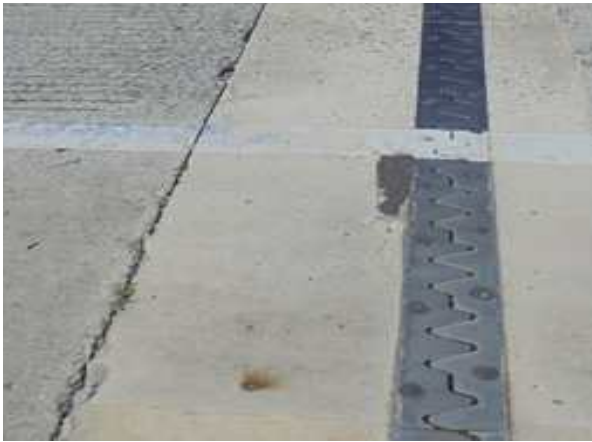
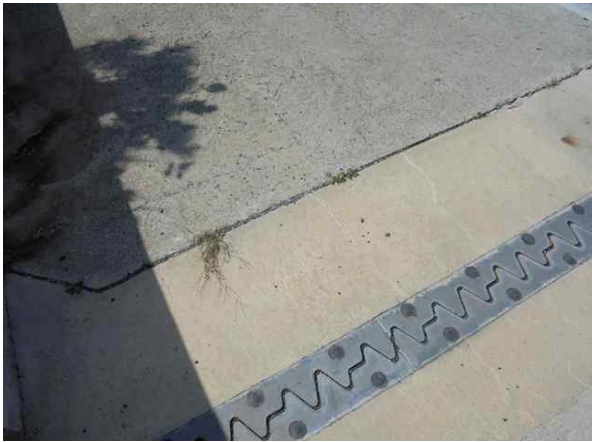
| 손상현황 | • A2 후타재 균열(0.1mm/0.3m) | 손상현황 | • A2 후타재 균열(0.1mm/0.3m) |
| 원 인 | • 장기공용, 열화, 건조수축 등 | 원 인 | • 장기공용, 열화, 건조수축 등 |

| 조치방안 | • 표면처리 | 조치방안 | • 표면처리 |

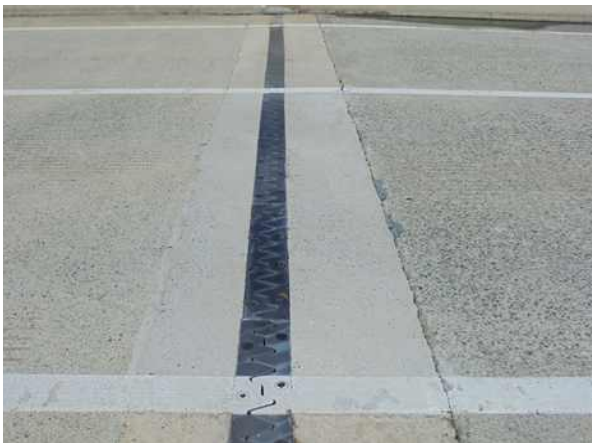
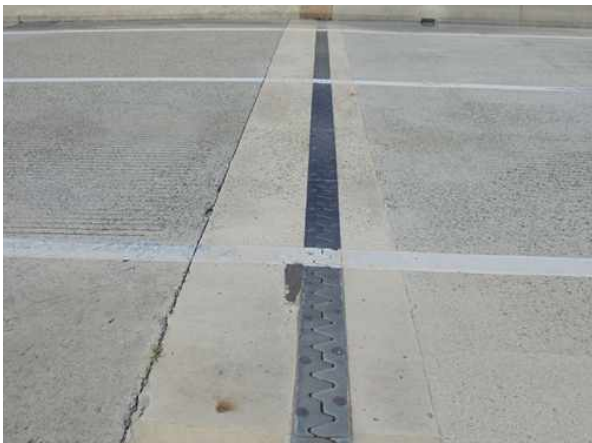
| 손상현황 | • A1 본체 상태현황 | 손상현황 | • A2 본체 상태현황 |

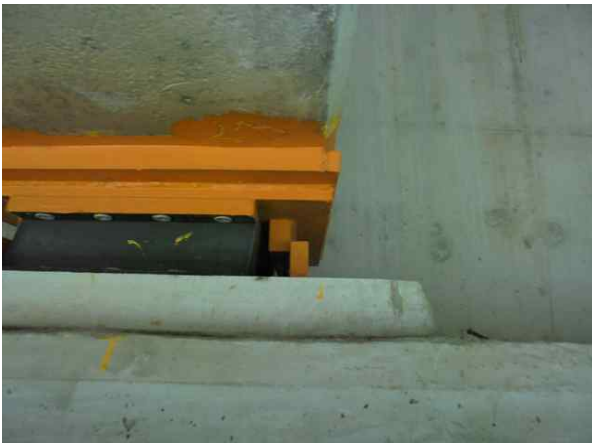
【사진 30.3.38】 교량받침 손상현황

| 손상현황 | • P2-Sh3 받침 콘크리트 균열(0.1mm/0.3m) | 손상현황 | • A2-sh3 스톱퍼 간섭(1EA) |
| 원 인 | • 건조수축, 온도변화 등 | 원 인 | • 시공미흡, 장기공용 등 |

- 기존 손상인 받침콘크리트 균열(0.3mm미만), 스톱퍼 간섭 등이 확인되었으며, 금회 점검에서 신규 손상은 조사되지 않았다.

- 교량받침에서 조사된 스톱퍼 간섭의 경우 시공미흡, 장기공용 등에 의한 손상으로 유추되며, 발생한 손상으로 인해 현재 무수축물탈 및 받침콘크리트 등 주변부재에 손상이 발생하지 않은 것으로 확인되었다. 추후 주기적인 점검을 통한 주의관찰 후 손상의 추가 발생시 프리셋팅 등적절한 조치를 취하는 것이 바람직하다.
- 조사된 받침콘크리트 균열(0.3mm미만)의 경우 경미한 표면균열로 건조수축 및 온도변화 등에 의한 손상으로 추정되며, 내구성확보 차원의 표면처리 등의 보수가 필요하다.

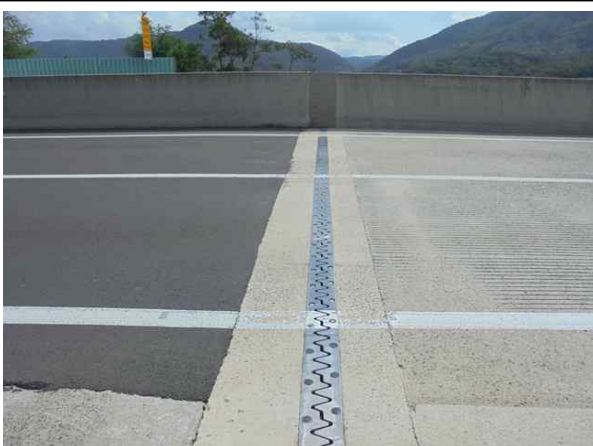
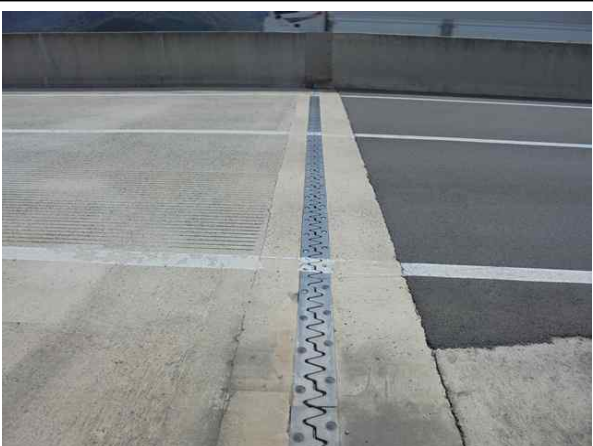
【사진 30.3.42】 신축이음장치 손상현황

| 손상현황 | • A1 본체 상태현황 | 손상현황 | • A2 본체 상태현황 |
| 원 인 | • - | 원 인 | • - |

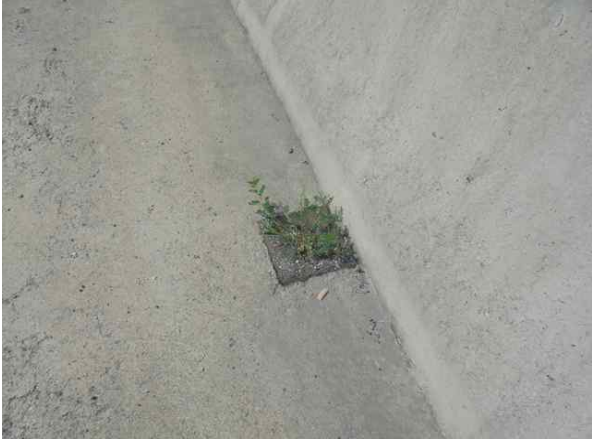
【사진 30.3.47】 배수시설 손상현황

| 손상현황 | • S1 배수구 막힘(1EA) | 손상현황 | • S2 배수구 막힘(1EA) |
| 원 인 | • 장기공용 등 | 원 인 | • 장기공용 등 |

- 배수시설에서 조사된 배수구 막힘은 장기공용 등에 의한 손상으로 배수시설의 원활한 배수 기능을 위해 정기적인 청소가 필요하다고 판단된다.

| 조치방안 | • 정비 | 조치방안 | • 정비 |
