시설물 정기안전점검용역  
상주영천고속도로

〈사면편〉

# 상 주 영 천 고 속 도 로 시 설 물 안 전 · 하 자 점 검 및 성 능 평 가 용 역 보 고 서

## < 사 면 편 >

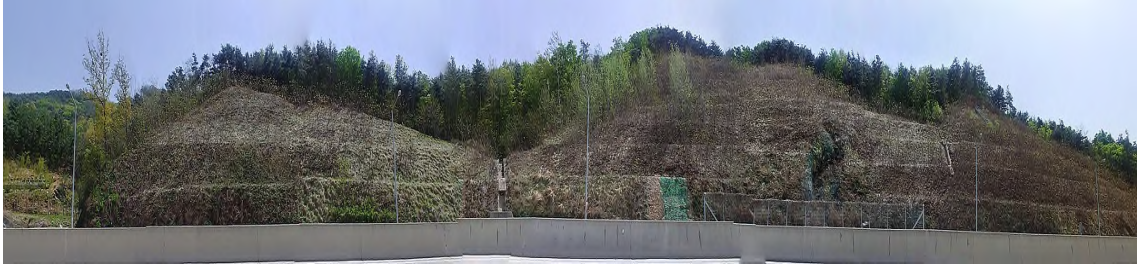
영천절토 01 (관리이정 1.000~1.400km / 1공구 STA.1+000~1+400)

| 구분 | 공구 | 사 면 명 | 사 면 현 황 | | | | 점 검 내 용 | | | | 비고 |
|---|---|---|---|---|---|---|---|---|---|---|---|
| 1 | 1 | 영천철도 01<br>(관리이정 1.000~1.400km)<br>(공구이정 1.000~1.400km) | 2017 | 51 / 341 | 400 / 34 | 2종 | ■ 양호 | ■ 소단부 균열<br>■ 측구부 균열 | ■ 양호 | ■ 소단부 균열 → 균열보수<br>■ 측구부 균열 → 균열보수 | |

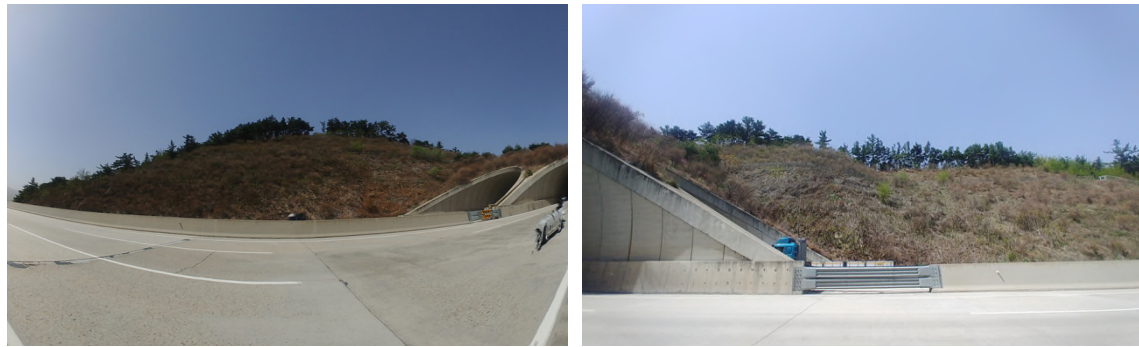
상주절토 02 (관리이정 2.240~2.510km / 1공구 STA.2+240~2+510)

| 구분 | 공구 | 사 면 명 | 사 면 현 황 | | | | 점 검 내 용 | | | | 비고 |
|---|---|---|---|---|---|---|---|---|---|---|---|
| 2 | | 상주철도 02<br>(관리이정 2.240~2.510km)<br>(공구이정 2.240~2.510km) | 2017 | 51 / 153 | 270 / 38 | 2종 | ■ 양호 | ■ 소단부 균열<br>■ 소단부 토사퇴적 | ■ 양호 | ■ 소단부 균열 → 균열보수<br>■ 소단부 토사퇴적 → 청소 | |

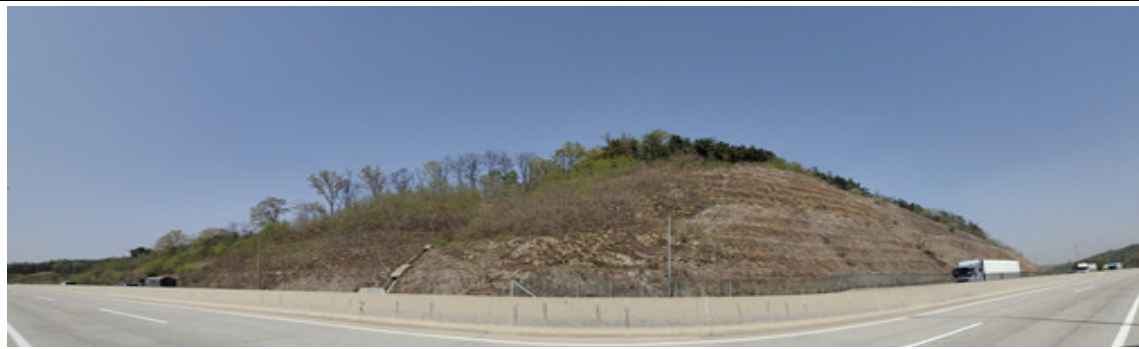
상주절토 03 (관리이정 3.540~3.830km / 1공구 STA.3+540~3+830)

| 구분 | 공구 | 사 면 명 | 사 면 현 황 | | | | 점 검 내 용 | | | | 비고 |
|---|---|---|---|---|---|---|---|---|---|---|---|
| 3 | | 상주철도 03<br>(관리이정 3.540~3.830km)<br>(공구이정 3.540~3.830km) | 2017 | 51 / 198 | 290 / 52 | 2종 | ■ 심한풍화<br>■ 이완암<br>■ 표층유실(현재양호) | ■ 소단부 파손<br>■ 소단부 토사퇴적<br>■ 측구부 균열<br>■ 측구부 재료분리, 덮개파손 | ■ 양호 | ■ 사면부 심한풍화, 이완암 → 주의관찰<br>■ 사면부 표층유실 → 주의관찰<br>■ 소단부 파손 → 단면보수<br>■ 소단부 토사퇴적 → 청소<br>■ 측구부 균열 → 균열보수<br>■ 측구부 재료분리, 덮개파손 → 단면보수 | |

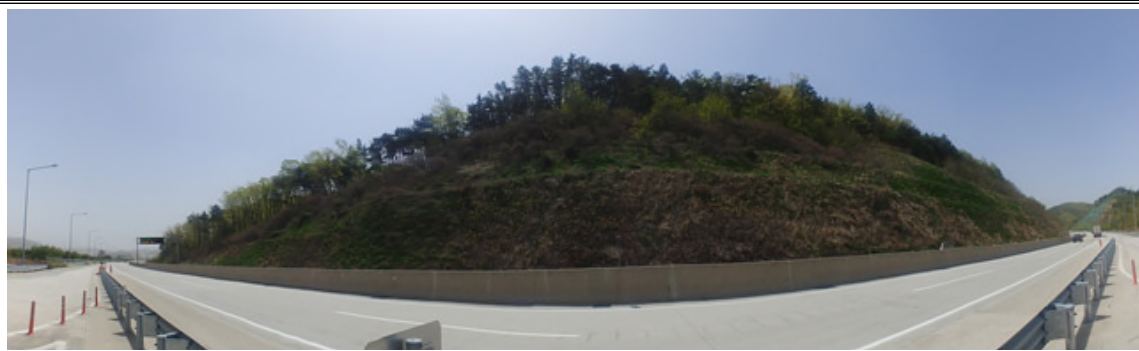
영천절토 04 (관리이정 4.300~5.120km / 1공구 STA.4+300~5+120)

| 구분 | 공구 | 사 면 명 | 사 면 현 황 | | | | 점 검 내 용 | | | | 비고 |
|---|---|---|---|---|---|---|---|---|---|---|---|
| 4 | | 영천철도 04<br>(관리이정 4.300~5.120km)<br>(공구이정 4.300~5.120km) | 2017 | 45 / 038 | 820 / 48 | 2종 | ■ 심한풍화 | ■ 소단부 균열 | ■ 양호 | ■ 사면부 심한풍화 → 주의관찰<br>■ 소단부 재균열 → 균열보수 | |

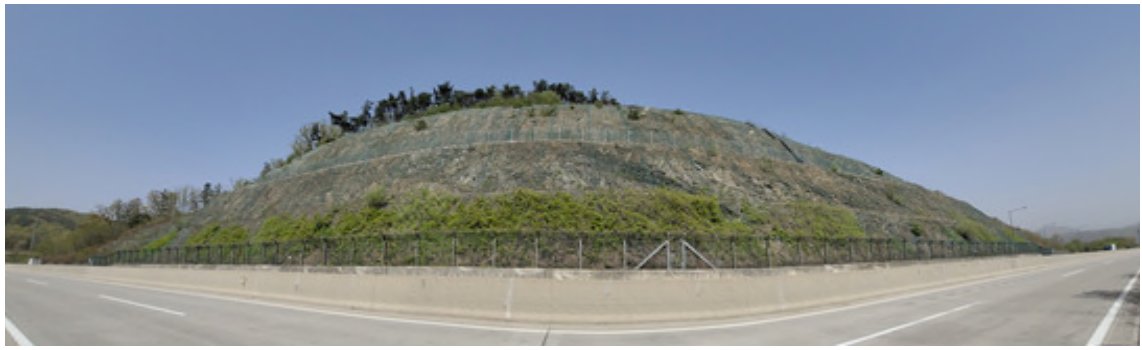
상주절토 05 (관리이정 4.330~4.630km / 1공구 STA.4+330~4+630)

| 구분 | 공구 | 사 면 명 | 사 면 현 황 | | | | 점 검 내 용 | | | | 비고 |
|---|---|---|---|---|---|---|---|---|---|---|---|
| 5 | | 상주철도 05<br>(관리이정 4.330~4.630km)<br>(공구이정 4.330~4.630km) | 2017 | 45 / 219 | 300 / 53 | 2종 | ■ 심한풍화<br>■ 이완암 | ■ 소단부 균열<br>■ 소단부 토사퇴적<br>■ 측구부 균열 | ■ 양호 | ■ 사면부 심한풍화, 이완암 → 주의관찰<br>■ 소단부 균열 → 균열보수<br>■ 소단부 토사퇴적 → 정비<br>■ 측구부 균열 → 균열보수 | |

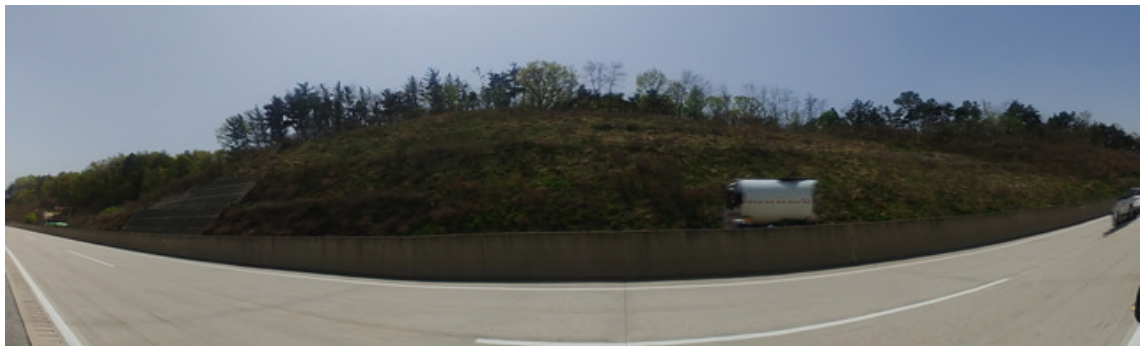
영천절토 06 (관리이정 9.074~9.394km / 2공구 STA.1+680~2+000)

| 구분 | 공구 | 사 면 명 | 사 면 현 황 | | | | 점 검 내 용 | | | | 비고 |
|---|---|---|---|---|---|---|---|---|---|---|---|
| 6 | 2 | 영천철도 06<br>(관리이정 9.074~9.394km)<br>(공구이정 1.680~2.000km) | 2017 | 50 / 048 | 320 / 32 | 2종 | ■ 수목전도 | ■ 소단부 균열<br>■ 소단부 토사퇴적 | ■ 양호 | ■ 사면부 수목전도 → 정비<br>■ 소단부 균열 → 균열보수<br>■ 소단부 토사퇴적 → 청소 | |

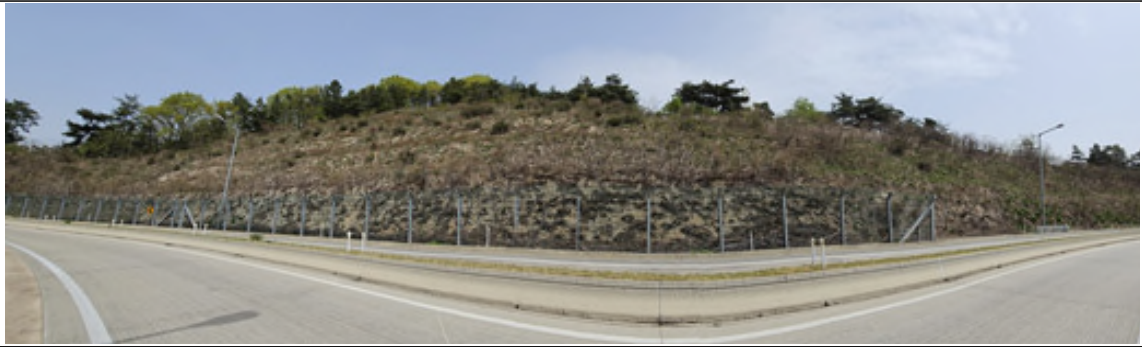
상주절토 07 (관리이정 도개IC R-A 0.070~0.330km / 2공구 도개IC R-A 0.070~0.330km)

| 구분 | 공구 | 사 면 명 | 사 면 현 황 | | | | 점 검 내 용 | | | | 비고 |
|---|---|---|---|---|---|---|---|---|---|---|---|
| 7 | | 상주철도 07<br>(도개IC R-A 0.070~0.330km) | 2017 | 45 / 174 | 230 / 30 | 2종 | ■ 양호 | ■ 소단부 균열<br>■ 측구부 균열 | ■ 양호 | ■ 소단부 균열 → 균열보수<br>■ 측구부 균열 → 균열보수 | |

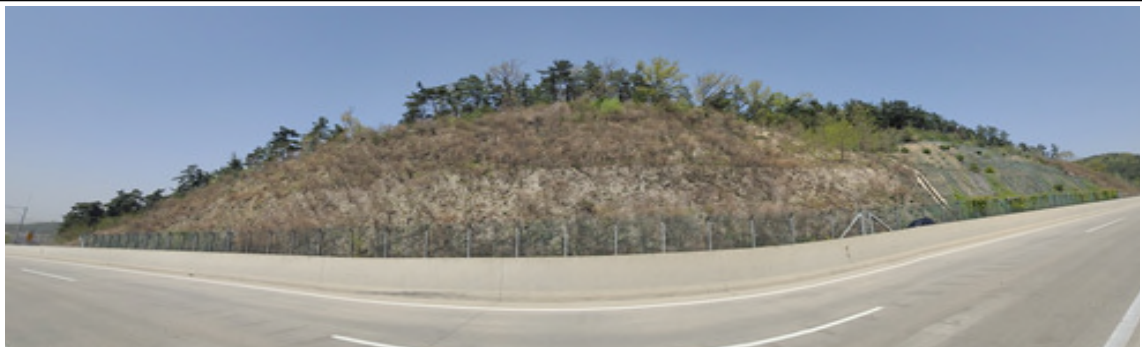
상주절토 08 (관리이정 14.074~14.334km / 2공구 STA.6+680~6+940)

| 구분 | 공구 | 사 면 명 | 사 면 현 황 | | | | 점 검 내 용 | | | | 비고 |
|---|---|---|---|---|---|---|---|---|---|---|---|
| 8 | | 상주철도 08<br>(관리이정 14.074~14.334km)<br>(공구이정 6.680~6.940km) | 2017 | 45 / 148 | 260 / 31 | 2종 | ■ 양호 | ■ 소단부 균열<br>■ 소단부 들뜸<br>■ 측구부 균열 | ■ 양호 | ■ 소단부 균열 → 균열보수<br>■ 소단부 들뜸 → 단면보수<br>■ 측구부 균열 → 균열보수 | |

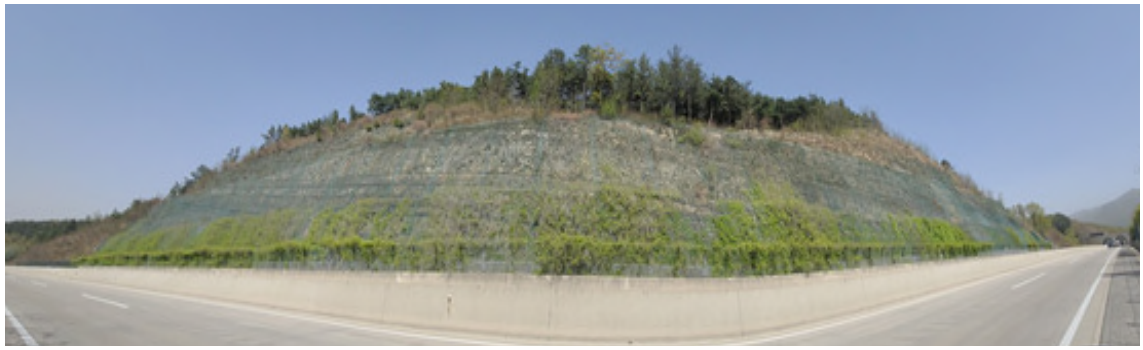
상주절토 09 (관리이정 14.494~14.934km / 2공구 STA.7+100~7+540)

| 구분 | 공구 | 사 면 명 | 사 면 현 황 | | | | 점 검 내 용 | | | | 비고 |
|---|---|---|---|---|---|---|---|---|---|---|---|
| 9 | | 상주철도 09<br>(관리이정 14.494~14.934km)<br>(공구이정 7.100~7.540km) | 2017 | 55 / 161 | 440 / 40 | 2종 | ■ 심한풍화 | ■ 소단부 균열 및 망상균열<br>■ 소단부 토사퇴적<br>■ 측구부 균열 | ■ 양호 | ■ 사면부 심한풍화 → 주의관찰<br>■ 소단부 균열 및 망상균열 → 균열보수<br>■ 소단부 토사퇴적 → 청소<br>■ 측구부 균열 → 균열보수 | |

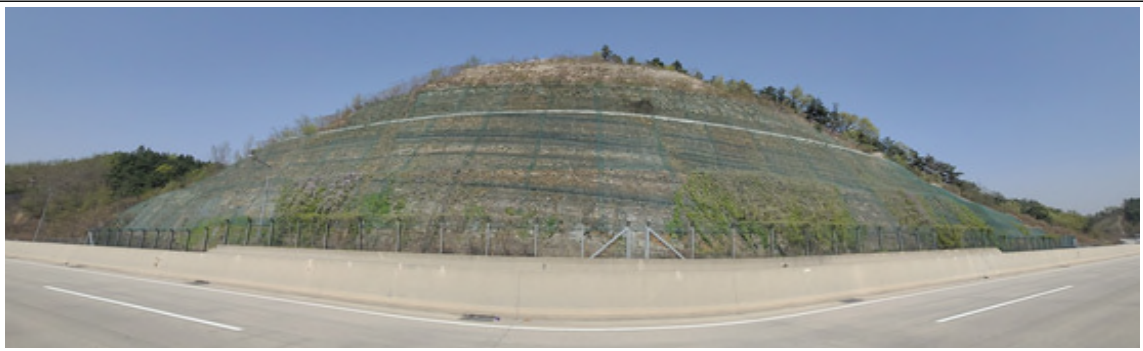
상주절토 10 (관리이정 15.314~15.514km / 2공구 STA.7+920~8+120)

| 구분 | 공구 | 사 면 명 | 사 면 현 황 | | | | 점 검 내 용 | | | | 비고 |
|---|---|---|---|---|---|---|---|---|---|---|---|
| 10 | | 상주철도 10<br>(관리이정 15.314~15.514km)<br>(공구이정 7.920~8.120km) | 2017 | 46 / 158 | 200 / 49 | 2종 | ■ 양호 | ■ 소단부 균열<br>■ 소단부 토사퇴적<br>■ 측구부 균열 | ■ 양호 | ■ 소단부 균열 → 균열보수<br>■ 소단부 토사퇴적 → 청소<br>■ 측구부 균열 → 균열보수 | |

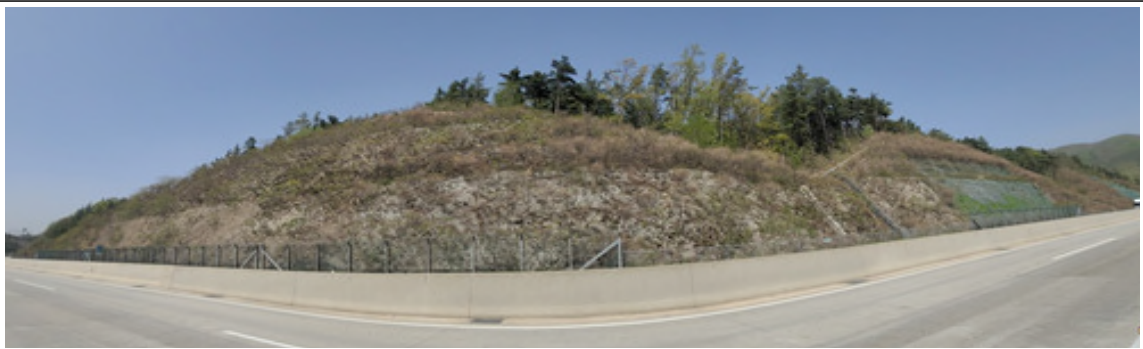
상주절토 11 (관리이정 15.894~16.014km / 2공구 STA.8+500~8+620)

| 구분 | 공구 | 사 면 명 | 사 면 현 황 | | | | 점 검 내 용 | | | | 비고 |
|---|---|---|---|---|---|---|---|---|---|---|---|
| 11 | 2 | 상주절토 11<br>(관리이정 15.894~16.014km)<br>(공구이정 8.500~8.620km) | 2017 | 45 / 199 | 120 / 30 | 2종 | ■ 양호 | ■ 소단부 균열, 망상균열<br>■ 소단부 토사퇴적<br>■ 측구부 균열 | ■ 양호 | ■ 소단부 균열, 망상균열 → 균열보수<br>■ 소단부 토사퇴적 → 청소<br>■ 측구부 균열 → 균열보수 | |

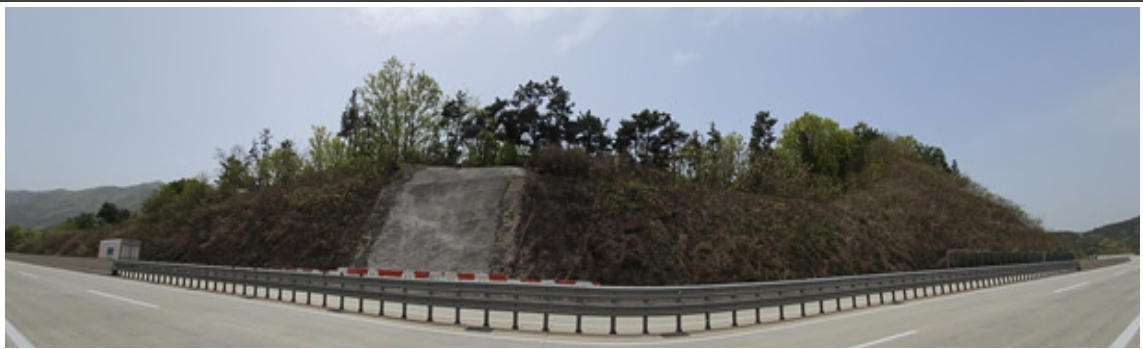
영천절토 12 (관리이정 16.844~17.264km / 3공구 STA.0+830~1+250)

| 구분 | 공구 | 사 면 명 | 사 면 현 황 | | | | 점 검 내 용 | | | | 비고 |
|---|---|---|---|---|---|---|---|---|---|---|---|
| 12 | 3 | 영천절토 12<br>(관리이정 6.844~17.264km)<br>(공구이정 0.830~1.250) | 2017 | 50 / 043 | 420 / 32 | 2종 | ■ 양호 | ■ 소단부 균열<br>■ 측구부 균열 | ■ 양호 | ■ 소단부 균열 → 균열보수<br>■ 측구부 균열 → 균열보수 | |

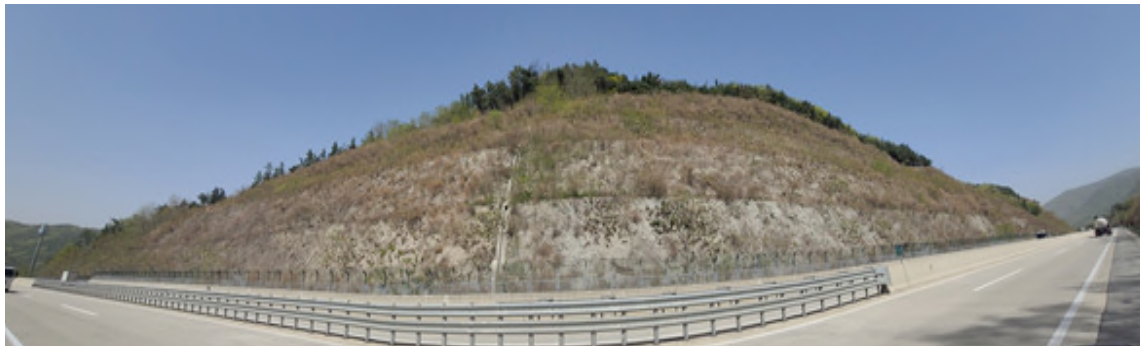
상주절토 13 (관리이정 16.864~17.284km / 3공구 STA.0+850~1+270)

| 구분 | 공구 | 사 면 명 | 사 면 현 황 | | | | 점 검 내 용 | | | | 비고 |
|---|---|---|---|---|---|---|---|---|---|---|---|
| 13 | | 상주절토 13<br>(관리이정 16.864~17.284km)<br>(공구이정 0.850~1.270km) | 2017 | 50 / 225 | 420 / 45 | 2종 | ■ 양호 | ■ 소단부 균열<br>■ 측구부 균열 | ■ 양호 | ■ 소단부 균열 → 균열보수<br>■ 측구부 균열 → 균열보수 | |

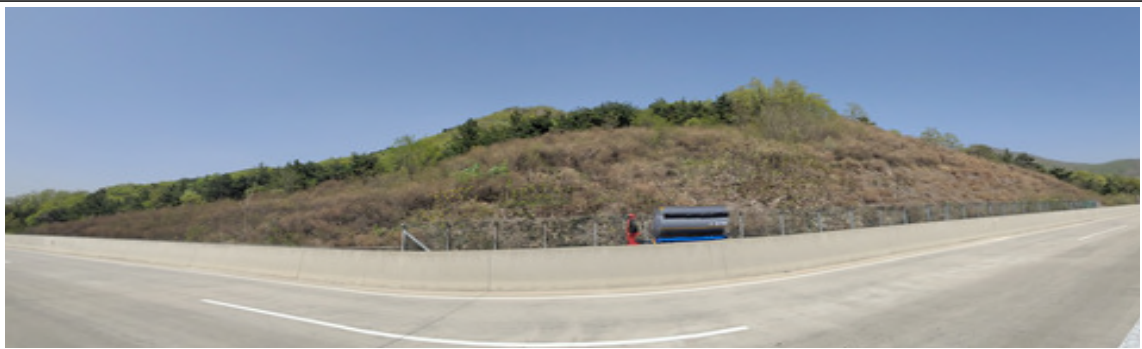
상주절토 15 (관리이정 18.104~18.334km / 3공구 STA.2+090~2+320)

| 구분 | 공구 | 사 면 명 | 사 면 현 황 | | | | 점 검 내 용 | | | | 비고 |
|---|---|---|---|---|---|---|---|---|---|---|---|
| 15 | | 상주절토 15<br>(관리이정 18.104~18.334km)<br>(공구이정 2.090~2.230km) | 2017 | 50 / 196 | 230 / 31 | 2종 | ■ 양호 | ■ 소단부 균열 | ■ 양호 | ■ 소단부 재균열 → 균열보수 | |

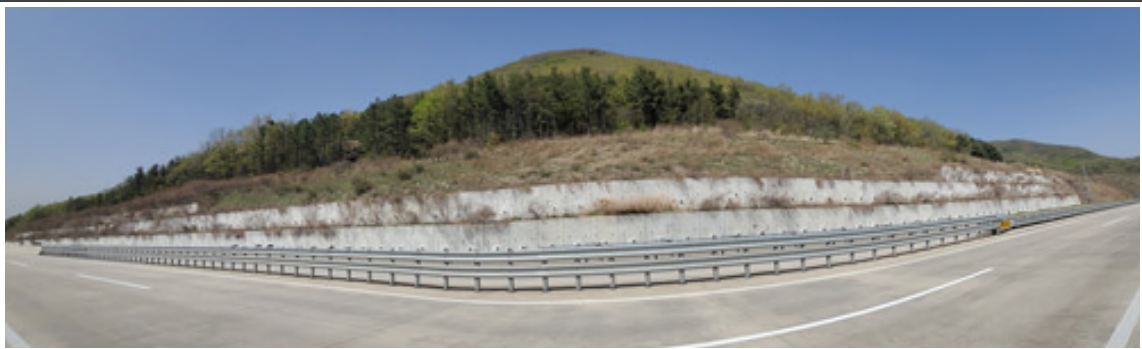
상주절토 16 (관리이정 21.194~22.054km / 3공구 STA.5+180~6+040)

| 구분 | 공구 | 사 면 명 | 사 면 현 황 | | | | 점 검 내 용 | | | | 비고 |
|---|---|---|---|---|---|---|---|---|---|---|---|
| 16 | | 상주절토 16<br>(관리이정 21.194~22.054km)<br>(공구이정 5.180~6.040km) | 2017 | 45 / 200 | 860 / 43 | 2종 | ■ 양호 | ■ 소단부 균열<br>■ 소단부 토사퇴적 | ■ 양호 | ■ 소단부 균열 → 균열보수<br>■ 소단부 토사퇴적 → 청소 | |

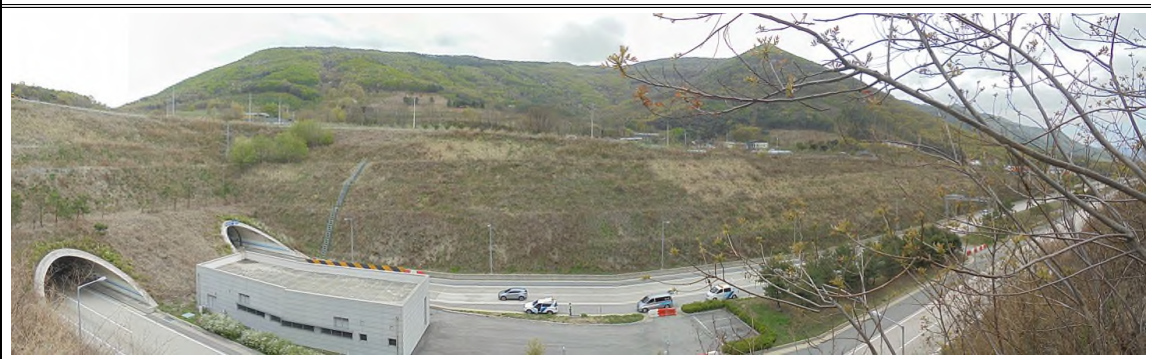
영천절토 17 (관리이정 21.614~22.054km / 3공구 STA.5+600~6+040)

| 구분 | 공구 | 사 면 명 | 사 면 현 황 | | | | 점 검 내 용 | | | | 비고 |
|---|---|---|---|---|---|---|---|---|---|---|---|
| 17 | | 영천절토 17<br>(관리이정 21.614~22.054km)<br>(공구이정 5.600~6.040km) | 2017 | 45 / 022 | 330 / 33 | 2종 | ■ 양호 | ■ 소단부 균열 | ■ 양호 | ■ 소단부 균열 → 균열보수 | |

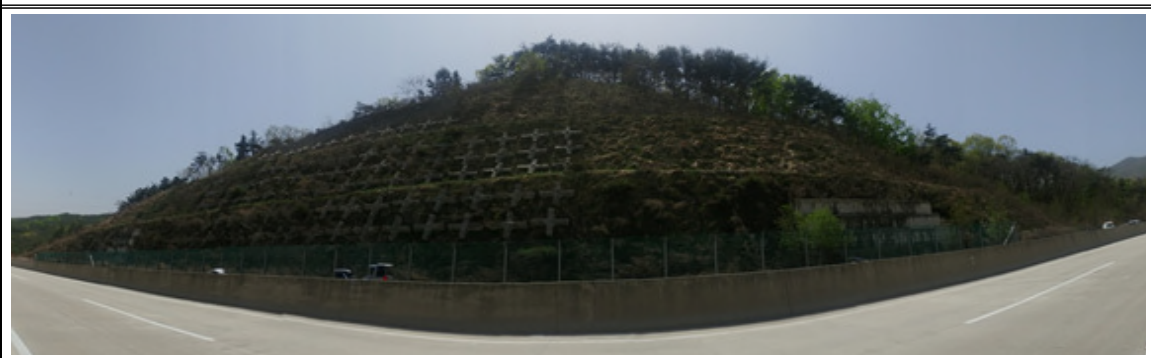
영천절토 19 (관리이정 24.754~24.974km / 3공구 STA.8+740~8+960)

| 구분 | 공구 | 사 면 명 | 사 면 현 황 | | | | 점 검 내 용 | | | | 비고 |
|---|---|---|---|---|---|---|---|---|---|---|---|
| 19 | | 영천절토 19<br>(관리이정 24.754~24.974km)<br>(공구이정 8.740~8.960km) | 2017 | 50 / 016 | 220 / 37 | 2종 | ■ 표층유실흔적(현재양호) | ■ 소단부 균열<br>■ 소단부 토사퇴적<br>■ 측구부 균열<br>■ 측구부 파손 | ■ 양호 | ■ 사면부 표층유실흔적 → 주의관찰<br>■ 소단부 균열 → 균열보수<br>■ 소단부 토사퇴적 → 청소<br>■ 측구부 균열 → 균열보수<br>■ 측구부 파손 → 단면보수 | |

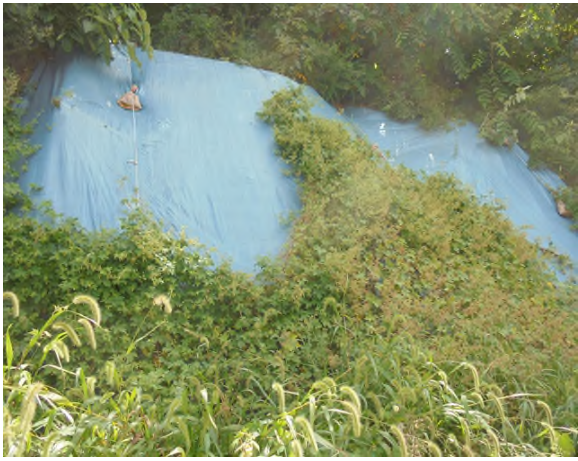
| 위 치 | STA 1.23k 1단 사면 | 위 치 | 보수실시 |

| 현 황 | 표층유실 임시보수(A=5.0m×5.0m) | 현 황 | 전경 |

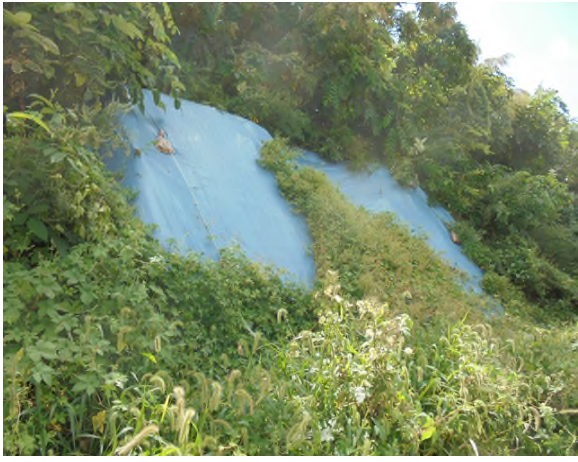
| 위 치 | STA 1.28k 1단 사면 | 위 치 | 보수실시 |

| 현 황 | 표층유실 임시보수(A=5.0m×5.0m) | 현 황 | 전경 |

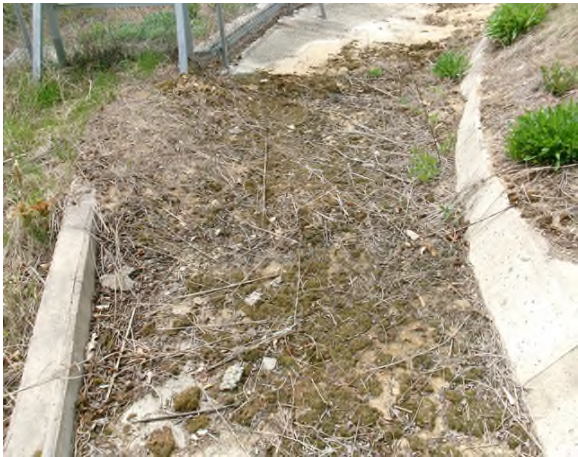
| 위 치 | STA 2.24~2.51k 1소단배수로 | 위 치 | STA 2.40k 1소단배수로 |

| 현 황 | 토사 및 낙석퇴적 | 현 황 | 균열(L=2.0m) |

| 구 분 | 점검 결과 | 보수·보강 방안 |
|---|---|---|
| 배수시설 | 소단배수로 균열<br>소단배수로 토사퇴적 | 균열보수<br>청소 |

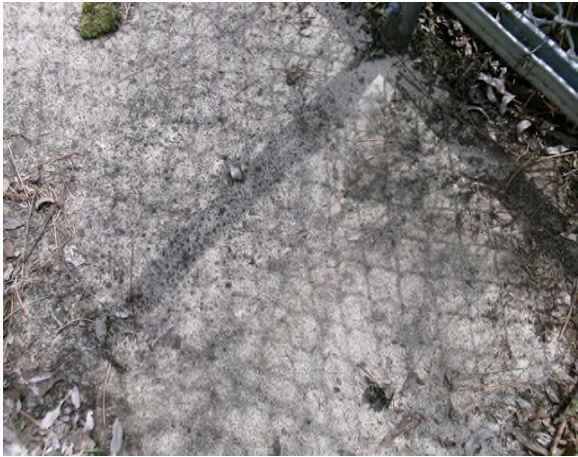
| 위 치 | STA 2.40k 1소단배수로 | 위 치 | STA 2.36k 1소단배수로 |

| 현 황 | 균열(L=2.0m) | 현 황 | 균열(L=2.0m) |

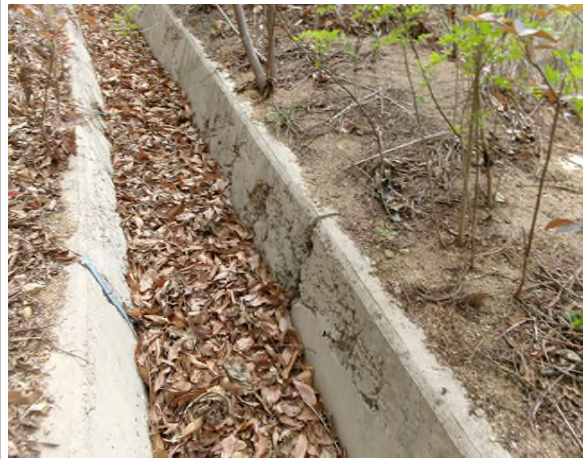
| 위 치 | STA 3.71k 산마루측구 | 위 치 | 상단 및 배후도로 |

| 현 황 | 재료분리 (A=20.0m×0.5m) | 현 황 | 전경(드론) |

| 구 분 | 점검 결과 | 보수·보강 방안 |
|---|---|---|
| 배수시설 | 소단배수로 파손<br>소단배수로 토사퇴적<br>산마루측구 균열<br>산마루측구 파손, 재료분리 | 단면보수<br>청소<br>균열보수<br>단면보수 |

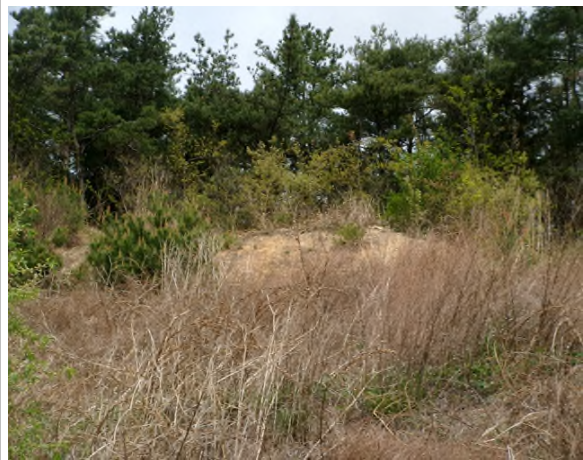
| 위 치 | 사면 상단 풍화 | 위 치 | 상단 및 배후도로 |

| 현 황 | 전경(소단배수로) | 현 황 | 전경(드론) |

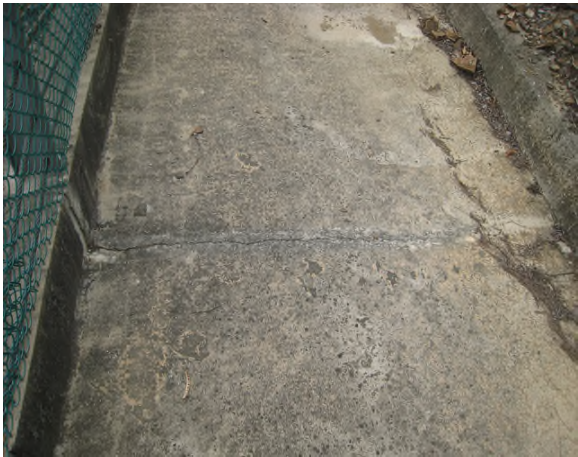
| 위 치 | STA 4.37k 1소단배수로 | 위 치 | STA 4.42k 1소단배수로 |

| 현 황 | 재균열 (L=2.0m) | 현 황 | 재균열 (L=5.0m) |

| 구 분 | 손상 내용 | 단위 | 물량 | 개소 | 보수방안 | 비고 |
|---|---|---|---|---|---|---|
| 배수시설 | 소단배수로 균열 | m | 41.0 | 14 | 균열보수 | |

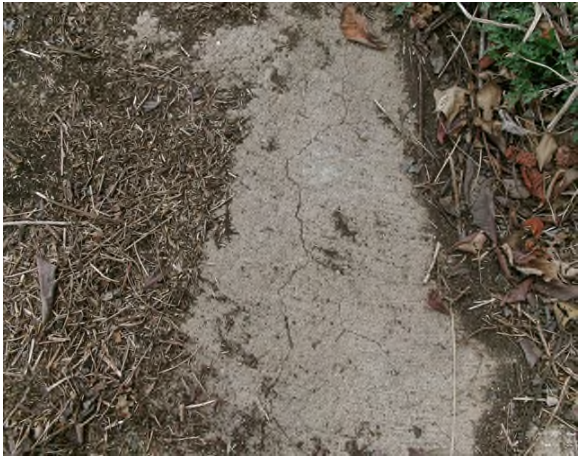
| 위 치 | STA 4.48k 1소단배수로 | 위 치 | STA 4.940k 1소단배수로 |

| 현 황 | 균열 (L=3.0m) | 현 황 | 균열 (L=1.5m) |

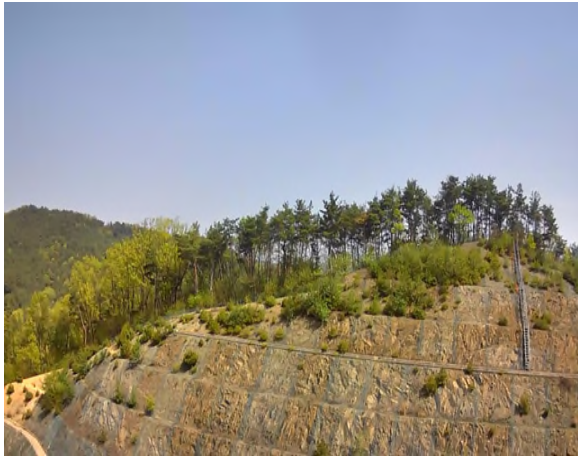
| 위 치 | 4.37k 6단 | 위 치 | 상단 심한풍화구간 |

| 현 황 | 심한풍화 | 현 황 | 전경(드론) |

| 점검내용 | | 점 검 결 과 | | | |
|---|---|---|---|---|--|
| 점검자<br>의견 | | 상주절토05는 사면 전반에 걸쳐 배수시설, 보호시설이 설치되어 있으며, 사면부의 풍화등급은 약한풍화(SW) ~ 심한풍화(HW) 정도이다. 상부자연사면은 전반적으로 양호한 상태로 확인되었다. 심한풍화구간은 지표수에 영향을 받을 수 있으므로, 특히 장마기간은 주의관찰이 필요하다. 배수시설에 균열 및 토사퇴적이 일부 조사되었으나, 배수기능에 큰 문제는 없는 보통 상태로, 균열보수 및 청소를 실시하는 유지관리가 필요하다. 사면보호/보강시설은 기능발휘에 큰 문제가 없는 양호한 상태로 조사되었다. | | | |

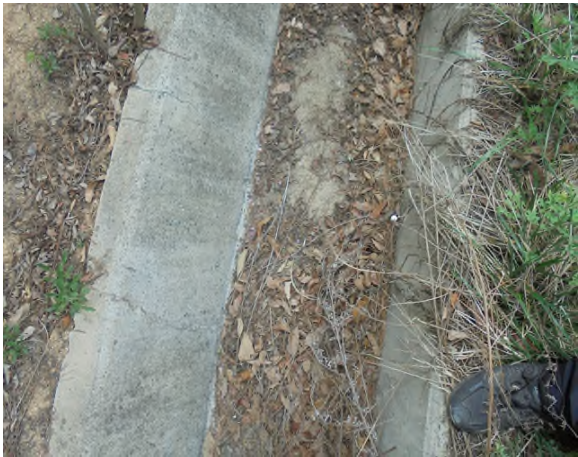
| 위 치 | STA.0+980 산마루측구 | 위 치 | STA.1+030 산마루측구 |

| 현 황 | 균열 (L=1.5m) | 현 황 | 균열 (L=1.5m) |

| 구 분 | 손상 내용 | 단위 | 물량 | 개소 | 보수방안 | 비고 |
|---|---|---|---|---|---|---|
| | 산마루측구 균열 | m | 3.0 | 2 | 균열보수 | |

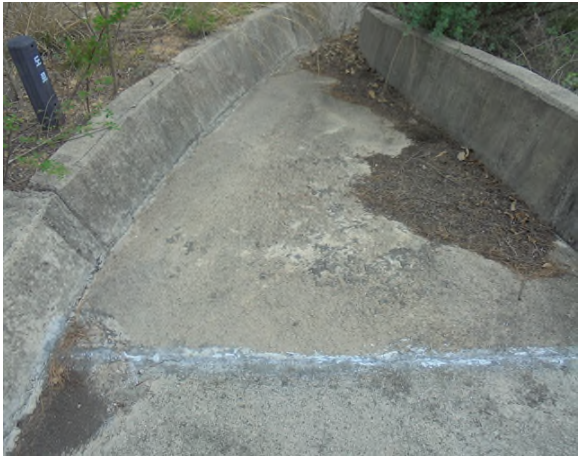
| 위 치 | STA.1+060 1소단배수로 | 위 치 | STA.1+070 1소단배수로 |

| 현 황 | 균열 (L=3.0m) | 현 황 | 균열 (L=2.0m) |

| 구 분 | 손상 내용 | 단위 | 물량 | 개소 | 보수방안 | 비고 |
|---|---|---|---|---|---|---|
| 배수시설 | 소단배수로 균열 | m | 23.0 | 9 | 균열보수 | |

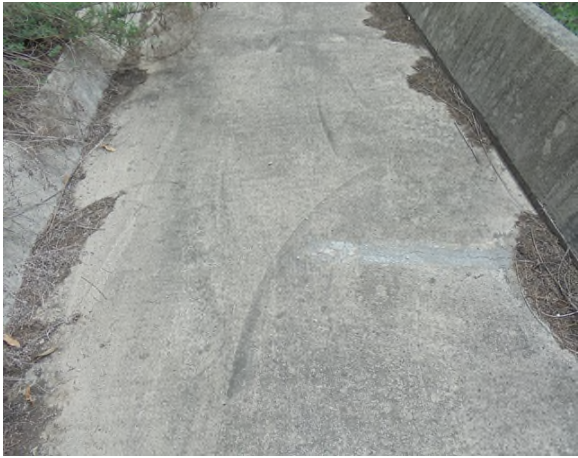
| 위 치 | STA.1+080 1소단배수로 | 위 치 | STA.1+090 1소단배수로 |

| 현 황 | 재균열 (L=3.0m) | 현 황 | 균열 (L=2.0m) |

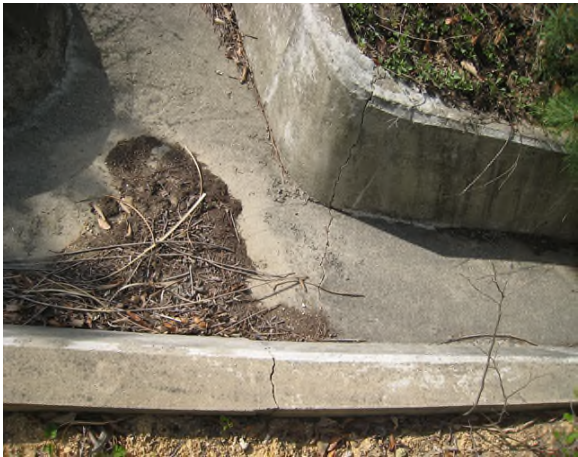
| 위 치 | STA 14.21k 산마루측구 | 위 치 | STA 14.23k 소단배수로 |
| 현 황 | 균열 (L=1.5m) | 현 황 | 들뜸 |

| 구 분 | 손상 내용 | 단위 | 물량 | 개소 | 보수방안 | 비고 |
|---|---|---|---|---|---|---|
| | 산마루측구 균열 | m | 3.5 | 2 | 균열보수 | |

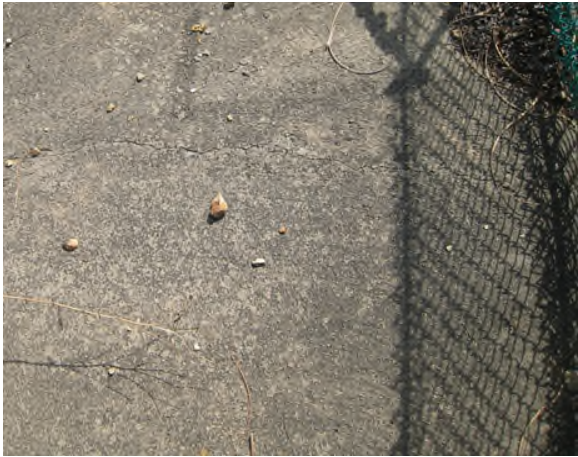
| 위 치 | STA 14.24k 소단배수로 | 위 치 | STA 14.25k 소단배수로 |
| 현 황 | 균열 (L=1.5m) | 현 황 | 균열 (L=2.0m) |

| 구 분 | 손상 내용 | 단위 | 물량 | 개소 | 보수방안 | 비고 |
|---|---|---|---|---|---|---|
| 배수시설 | 소단배수로 균열 | m | 2.5 | 1 | 균열보수 | |

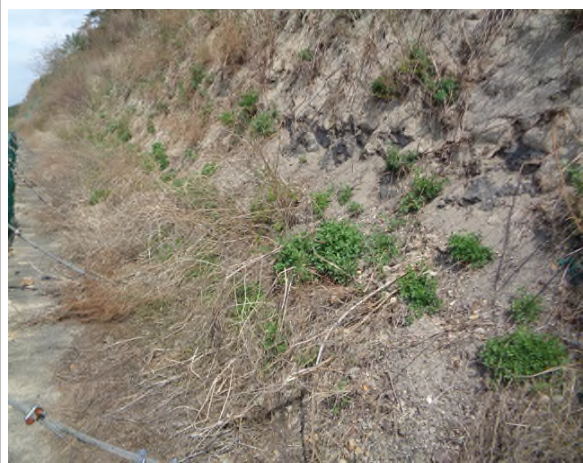
| 위 치 | STA 14.69k 1소단배수로 | 위 치 | STA 14.77k 5단 |
| 현 황 | 토사퇴적 | 현 황 | 심한풍화 |

| 구 분 | 점검 결과 | 보수·보강 방안 |
|---|---|---|
| 배수시설 | 소단배수로 균열<br>소단배수로 망상균열<br>소단배수로 토사퇴적<br>산마루측구 균열 | 균열보수<br>균열보수<br>청소<br>균열보수 |

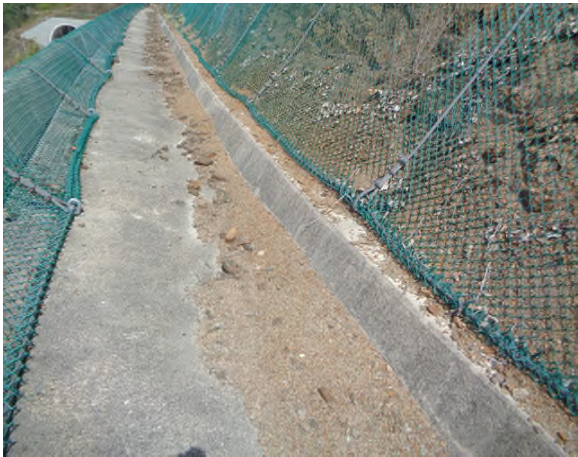
| 위 치 | STA 15.40k 1소단배수로 | 위 치 | STA 15.40k 1소단배수로 |
| 현 황 | 토사퇴적 | 현 황 | 토사퇴적 |

| 구 분 | 점검 결과 | 보수·보강 방안 |
|---|---|---|
| 배수시설 | 소단배수로 균열<br>소단배수로 토사퇴적<br>산마루측구 균열 | 균열보수<br>청소<br>균열보수 |

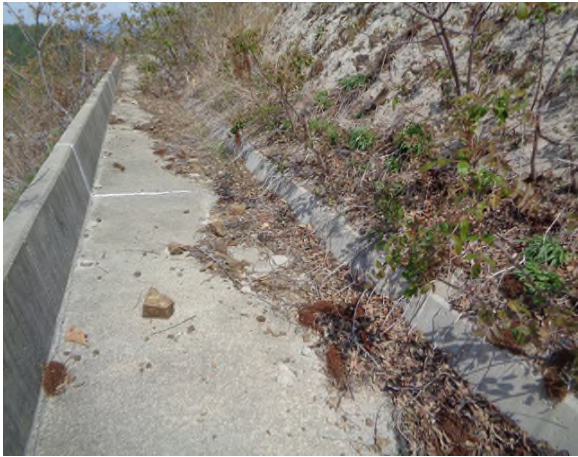
| 위 치 | STA 15.40k 2소단배수로 | 위 치 | STA 15.40k 2소단배수로 |
| 현 황 | 토사퇴적 | 현 황 | 토사퇴적 |

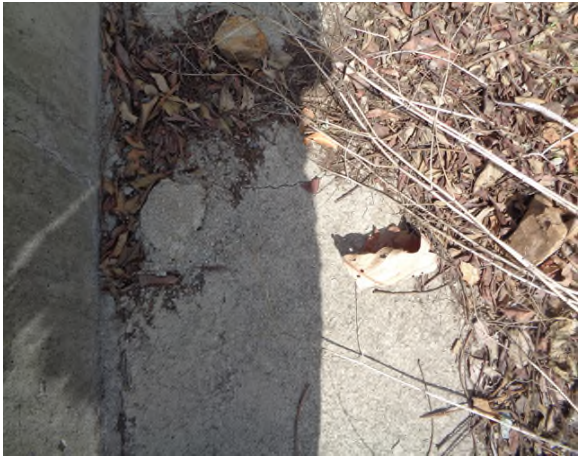
| 위 치 | STA 15.42k 2소단배수로 | 위 치 | STA 15.48k 산마루측구 |
| 현 황 | 균열(L=2.0m) | 현 황 | 균열(L=1.0m) |

| 구 분 | 손상 내용 | 단위 | 물량 | 개소 | 보수방안 | 비고 |
|---|---|---|---|---|---|---|
| 배수시설 | 소단배수로 균열 | m | 16.0 | 8 | 균열보수 | |

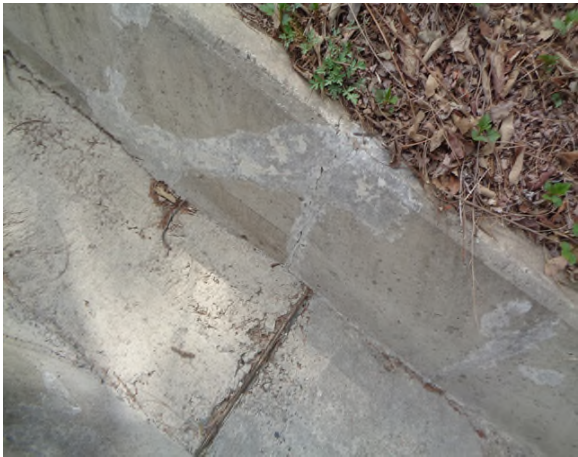
| 위 치 | STA 16.86k 산마루측구 | 위 치 | STA 16.88k 산마루측구 |
| 현 황 | 균열 (L=1.0m) | 현 황 | 재균열 (L=1.0m) |

| 구 분 | 손상 내용 | 단위 | 물량 | 개소 | 보수방안 | 비고 |
|---|---|---|---|---|---|---|
| | 산마루측구 균열 | m | 3.0 | 3 | 균열보수 | |

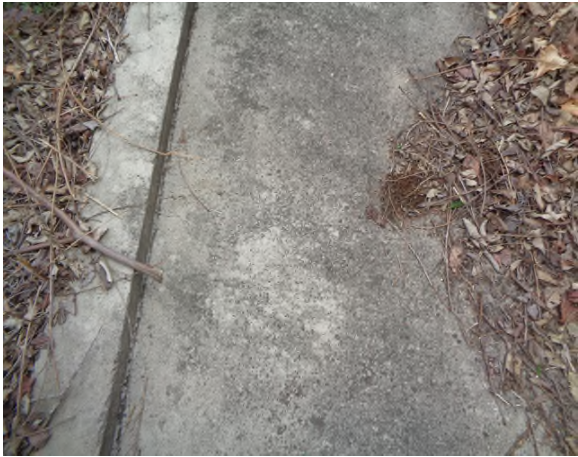
| 위 치 | STA 16.89k 1소단배수로 | 위 치 | STA 16.91k 1소단배수로 |
| 현 황 | 균열 (L=2.0m) | 현 황 | 균열 (L=2.0m) |

| 구 분 | 손상 내용 | 단위 | 물량 | 개소 | 보수방안 | 비고 |
|---|---|---|---|---|---|---|
| 배수시설 | 소단배수로 균열 | m | 5.0 | 3 | 균열보수 | |

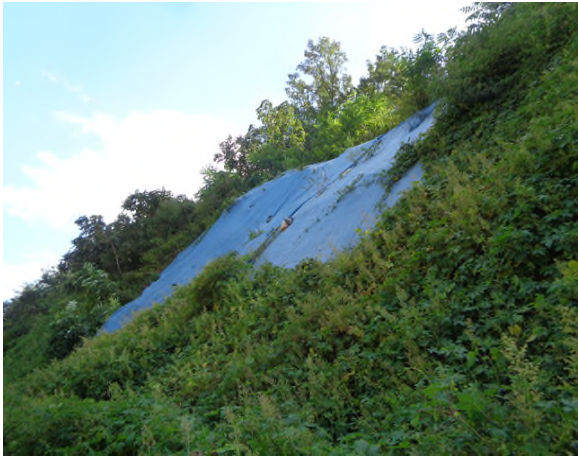
| 위 치 | STA 17.04k 1~3단 | 위 치 | 보수 |
| 현 황 | 임시보수 전경 | 현 황 | 쑏크리트 보호공 |

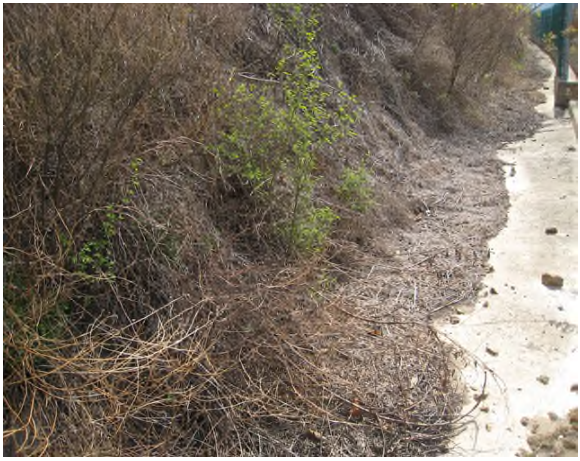
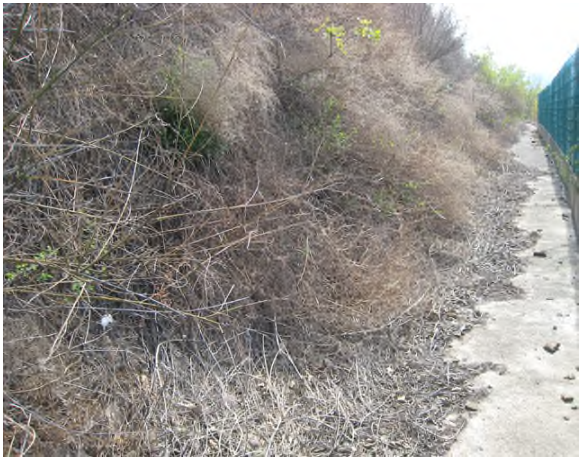
| 위 치 | STA 17.35~17.45k 1소단배수로 | 위 치 | STA 17.35~17.45k 1소단배수로 |

| 현 황 | 토사퇴적(L=100.0m) | 현 황 | 토사퇴적(L=100.0m) |

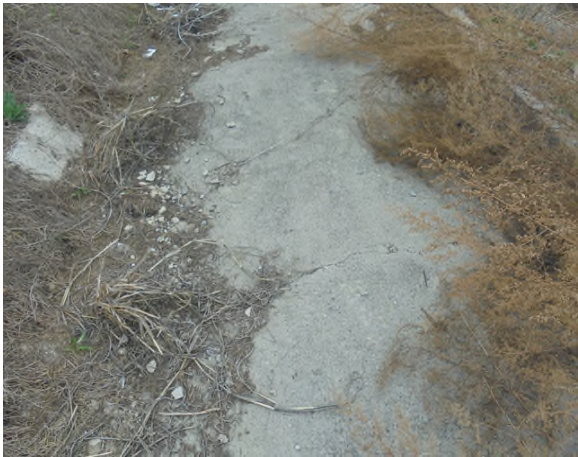
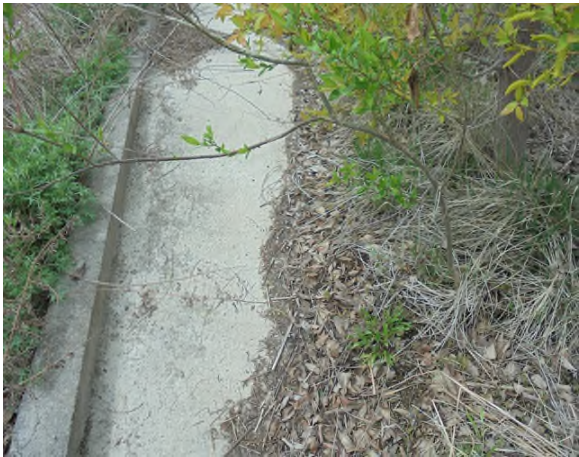
| 위 치 | STA 22.05k 1소단배수로 | 위 치 | STA 22.05k 1소단배수로 |

| 현 황 | 균열 (L=2.0m) | 현 황 | 균열 (L=2.0m) |

<table><tr> <th>종류</th> <th>위치</th> <th>상태</th> </tr><tr> <td>소단배수로</td> <td>21.914~22.054k</td> <td>균열</td> </tr></table>

| 구 분 | 점검 결과 | 보수·보강 방안 |
|---|---|---|
| 배수시설 | 소단배수로 균열<br>소단배수로 토사퇴적 | 균열보수<br>청소 |

| 구 분 | 손상 내용 | 단위 | 물량 | 개소 | 보수방안 | 비고 |
|---|---|---|---|---|---|---|
| 배수시설 | 소단배수로 균열 | m | 14.0 | 7 | 균열보수 | |

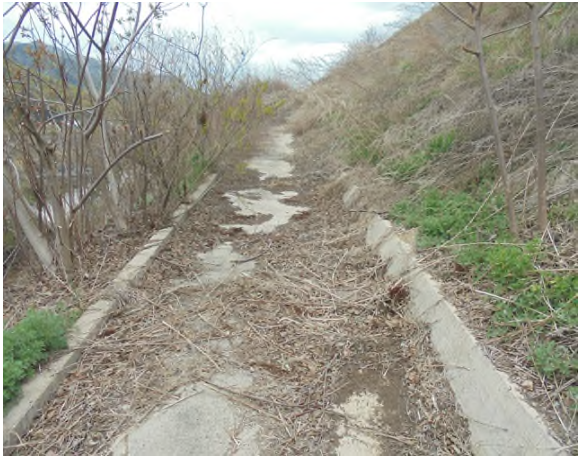
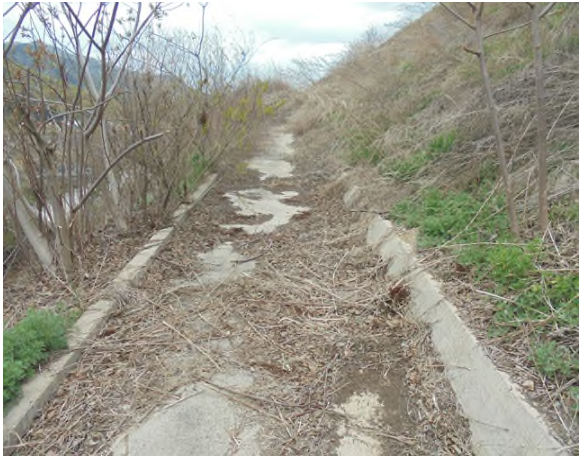
| 위 치 | 1소단배수로 전구간 | 위 치 | 1소단배수로 전구간 |

| 현 황 | 토사퇴적 | 현 황 | 토사퇴적 |

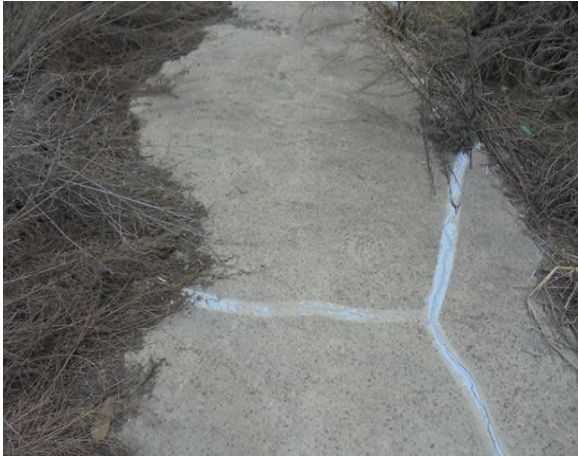
| 위 치 | STA 21.86k 1소단배수로 | 위 치 | 2단 수목 |

| 현 황 | 균열(L=1.0m) | 현 황 | 전경 |

| 점검내용 | | 점 검 결 과 | | | |
|---|---|---|---|---|---|
| | | 상세현황<br>(위치/규모) | · 소단배수로 균열 (L=1.0m, 1ea) | | |
| 점검자<br>의견 | | 영천절토17은 사면 전반에 걸쳐 식생공, 배수시설, 보호시설이 설치되어 있으며, 풍화등급은 보통풍화(MW) 정도이다. 상부자연사면은 없으며, 사면부 식생활작은 양호한편이다. 일부구간 배수시설에 균열이 확인되었으나, 배수기능에 큰 문제는 없는 상태로, 균열에 대한 보수를 실시하는 유지관리가 필요하다. 사면보호/보강 시설은 기능발휘에 큰 문제가 없는 양호한 상태로 조사되었다. | | | |

| 구 분 | 점검 결과 | 보수·보강 방안 |
|---|---|---|
| 배수시설 | 소단배수로 균열 | 균열보수 |

| 구 분 | 손상 내용 | 단위 | 물량 | 개소 | 보수방안 | 비고 |
|---|---|---|---|---|---|---|
| 배수시설 | 소단배수로 균열 | m | 1.0 | 1 | 균열보수 | |

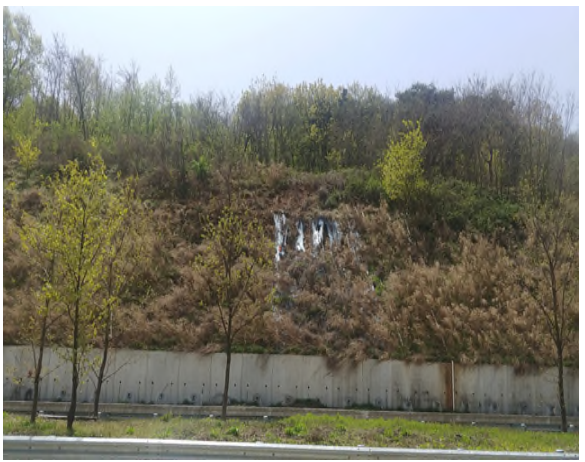
| 위 치 | 소단배수로 | 위 치 | STA 23.22k 1단 사면 |

| 현 황 | 전경 | 현 황 | 임시보수 |

| 점검내용 | | 점 검 결 과 | | | |
|---|---|---|---|---|---|
| 점검자<br>의견 | | <p>영천절토18은 사면 전반에 걸쳐 식생공, 배수시설, 보호시설이 설치되어 있으며, 풍화등급은 보통풍화(MW) 정도이다. 상부자연사면에 계곡부 1개소가 확인되었고, 상부자연사면 및 사면부 식생활착은 전반적으로 양호한 상태로 확인되었다. 표층유실구간 임시보수부는 주의관찰이 요망되며, 손상이 진전시 보호공 설치가 요망된다. 배수시설은 손상이 없는 양호한 상태로 조사되었고, 사면보호/보강시설은 기능발휘에 큰 문제가 없는 양호한 상태로 조사되었다.</p> | | | |

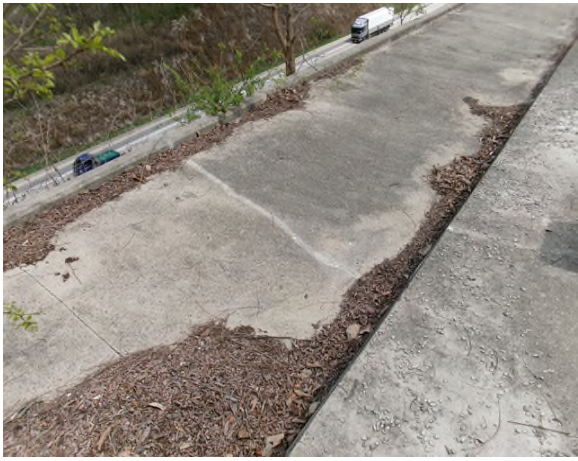
| 위 치 | STA 27.51k 1소단배수로 | 위 치 | STA 27.57k 1소단배수로 |
| 현 황 | 재균열 (L=2.0m) | 현 황 | 재균열 (L=2.0m) |

| 구 분 | 손상 내용 | 단위 | 물량 | 개소 | 보수방안 | 비고 |
|---|---|---|---|---|---|---|
| 배수시설 | 소단배수로 균열 | m | 18.0 | 9 | 균열보수 | |

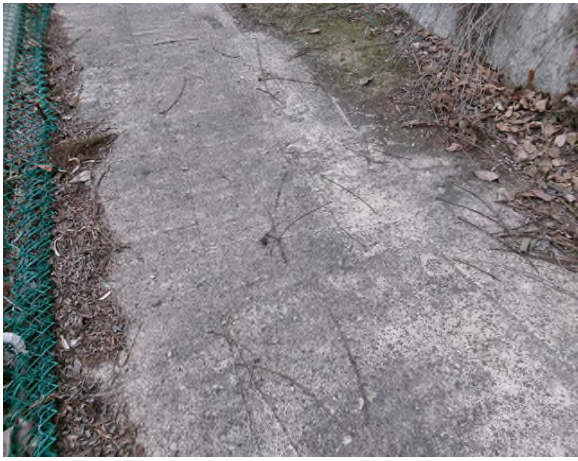
| 위 치 | STA 27.75k 1소단배수로 | 위 치 | STA 27.75k 1소단배수로 |
| 현 황 | 균열 (L=2.0m) | 현 황 | 균열 (L=2.5m) |

| 구 분 | 손상 내용 | 단위 | 물량 | 개소 | 보수방안 | 비고 |
|---|---|---|---|---|---|---|
| 배수시설 | 소단배수로 균열 | m | 59.5 | 29 | 균열보수 | |

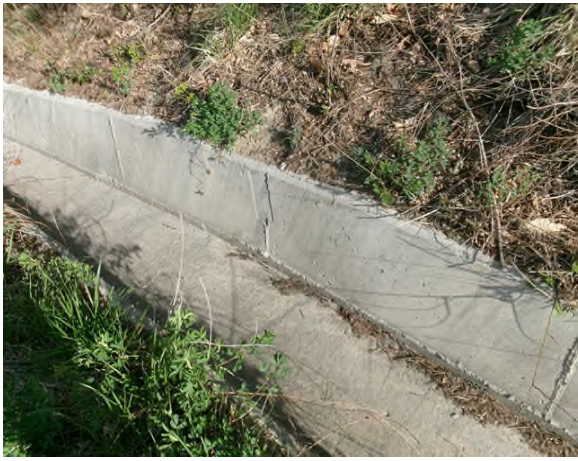
| 위 치 | STA 30.43k 산마루측구 | 위 치 | STA 30.45k 산마루측구 |
| 현 황 | 균열 (L=1.0m) | 현 황 | 균열 (L=1.0m) |

| 구 분 | 손상 내용 | 단위 | 물량 | 개소 | 보수방안 | 비고 |
|---|---|---|---|---|---|---|
| | 산마루측구 균열 | m | 5.0 | 5 | 균열보수 | |

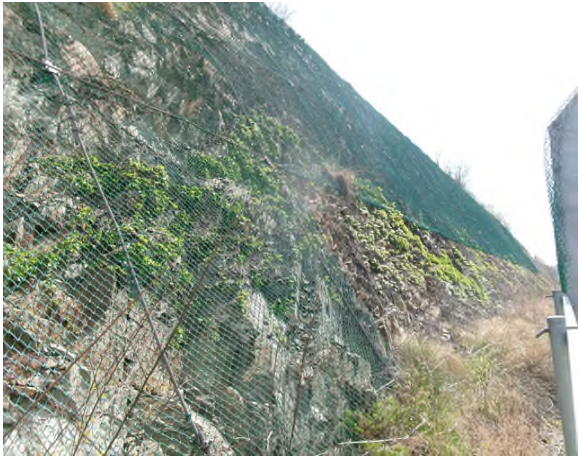
| 위 치 | 1단 낙석방지망내 | 위 치 | 3단 낙석방지망내 |
| 현 황 | 전경 (풍화) | 현 황 | 전경 (풍화) |

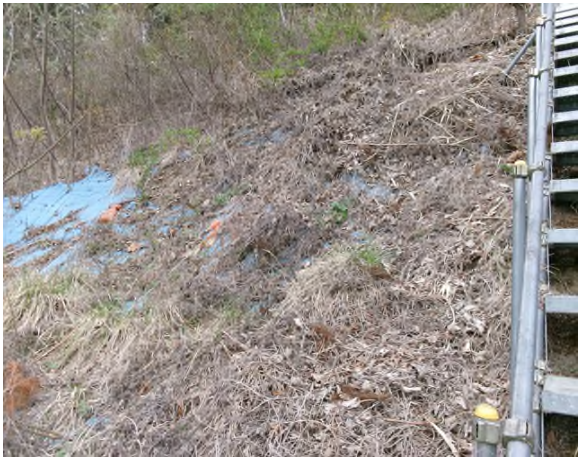
| 위 치 | STA 33.82K 1단 | 위 치 | STA 33.79k 1소단배수로 |

| 현 황 | 이전 임시보수부 - 식생양호 | 현 황 | 균열(L=10.0m) |

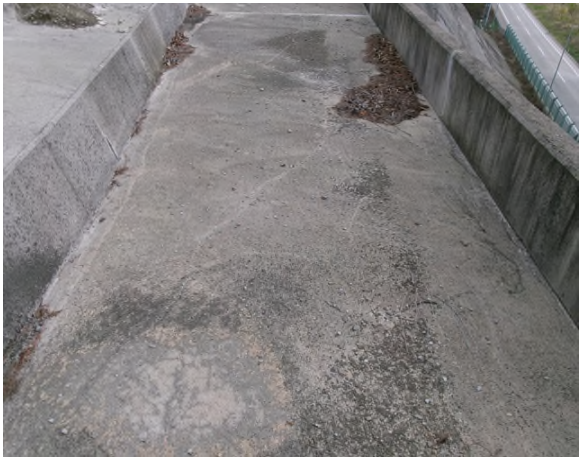
<table><tr> <th>종류</th> <th>위치</th> <th>상태</th> </tr><tr> <td>소단배수로</td> <td>33.678~33.798k</td> <td>균열</td> </tr></table>

| 구 분 | 점검 결과 | 보수·보강 방안 |
|---|---|---|
| 배수시설 | 소단배수로 균열 | 균열보수 |

| 구 분 | 손상 내용 | 단위 | 물량 | 개소 | 보수방안 | 비고 |
|---|---|---|---|---|---|---|
| 배수시설 | 소단배수로 균열 | m | 30.0 | 11 | 균열보수 | |

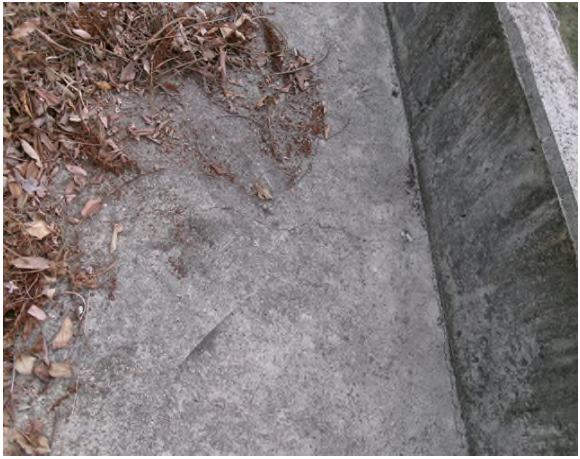
| 위 치 | STA 33.79k 1소단배수로 | 위 치 | STA 33.73K 4단 숏크리트 |

| 현 황 | 균열(L=2.0m) | 현 황 | 균열(L=2.0m) |

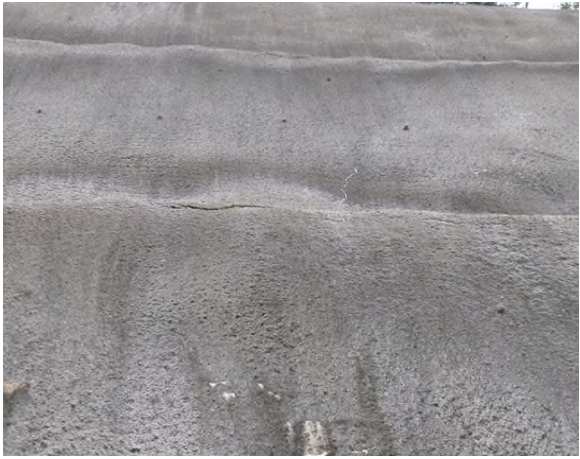
<table><tr> <th>종류</th> <th>위치</th> <th>상태</th> </tr><tr> <td>쏫크리트</td> <td>33.628~33.798k</td> <td>균열</td> </tr></table>

| 구 분 | 점검 결과 | 보수·보강 방안 |
|---|---|---|
| 보호시설 | 쑈크리트 균열 | 주의관찰 후 조치 |

| 구 분 | 손상 내용 | 단위 | 물량 | 개소 | 보수방안 | 비고 |
|---|---|---|---|---|---|---|
| 보호시설 | 쑈크리트 균열 | m | 2.0 | 1 | 주의관찰 후<br>조치 | |

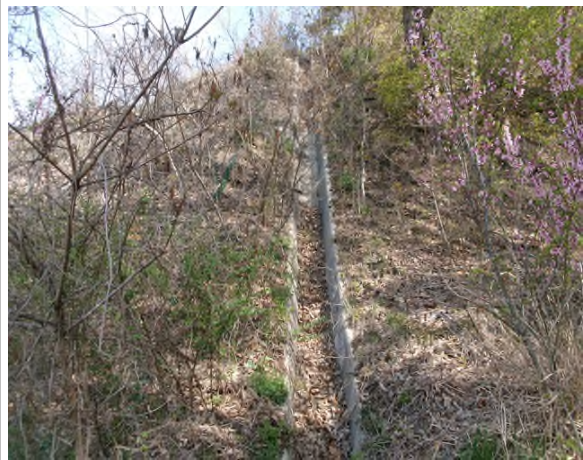
| 위 치 | 산마루측구 | 위 치 | 1단 사면 |

| 현 황 | 풍화 전경 | 현 황 | 풍화 |

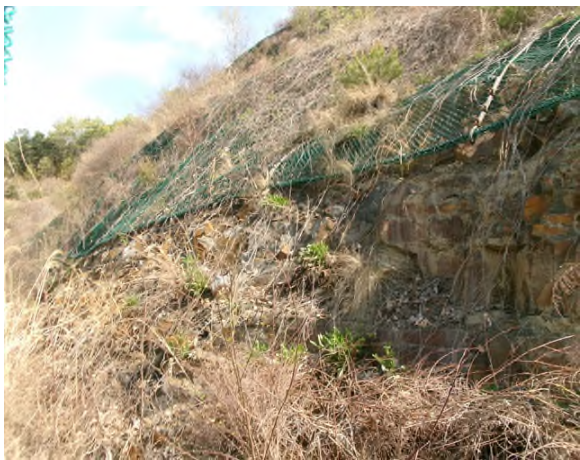
| 점검내용 | | 점 검 결 과 | | | |
|---|---|---|---|---|---|
| 점검자<br>의견 | | 상주절토27은 사면 전반에 걸쳐 식생공, 배수시설, 보호시설이 설치되어 있으며, 풍화등급은 약한풍화(SW) ~ 심한풍화(HW) 정도이다. 상부자연사면 및 사면부는 손상이 없는 상태이며, 식생활착은 양호한 상태이다. 심한풍화구간은 낙석방지 망 설치로 위험성은 낮으나, 주기적인 점검을 통한 유지관리가 필요하다. 배수시 설의 배수기능은 양호한 상태이며, 사면보호/보강시설도 기능발휘에 큰 문제가 없 는 양호한 상태로 조사되었다. | | | |

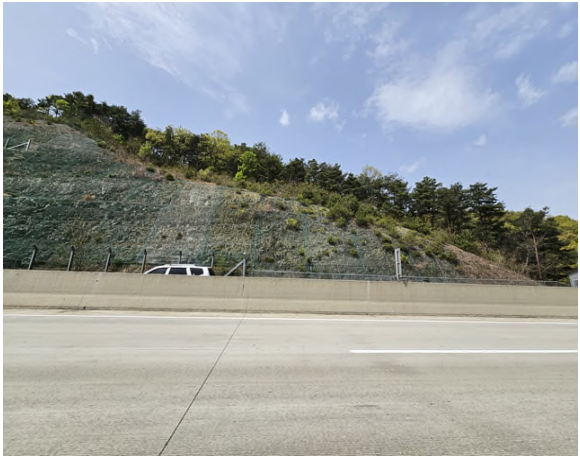
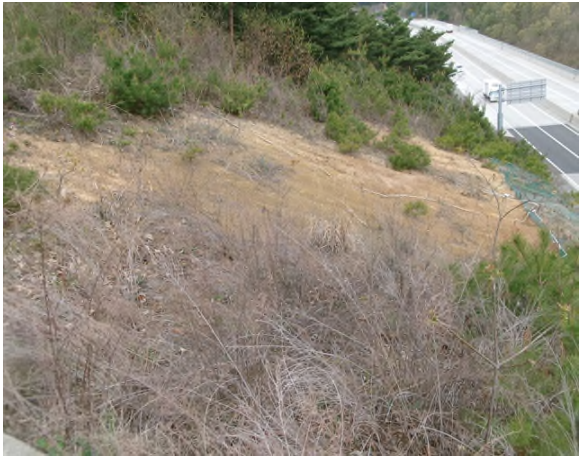
| 위 치 | STA 37.21k 1단 사면 | 위 치 | STA 37.21k 1단 사면 |

| 현 황 | 표층유실 (A=5.0m×5.0m) | 현 황 | 표층유실 (A=5.0m×5.0m) |

| 점검내용 | | 점 검 결 과 | | | |
|---|---|---|---|---|---|
| 점검자<br>의견 | | 영천절토28은 사면 전반에 걸쳐 식생공, 배수시설, 보호시설이 설치되어 있으며, 풍화등급은 보통풍화(HW) ~ 심한풍화(HW) 정도이다. 상부자연사면에 계곡부가 1개소 확인되었고, 상단에 관목류가 서식하고 있는 상태이다. 사면부에 발생한 표층유실은 지표수에 영향을 받을 수 있으므로, 특히 장마기간은 주의관찰이 필요하며, 지속관찰 후 진전시 조치가 필요하다. 배수시설에 균열 및 토사, 낙석되적은 원 활한 배수기능을 위해 균열보수 및 청소를 실시하는 유지관리가 필요하다. 사면보호/보강시설은 기능발휘에 큰 문제가 없는 양호한 상태로 조사되었다. | | | |

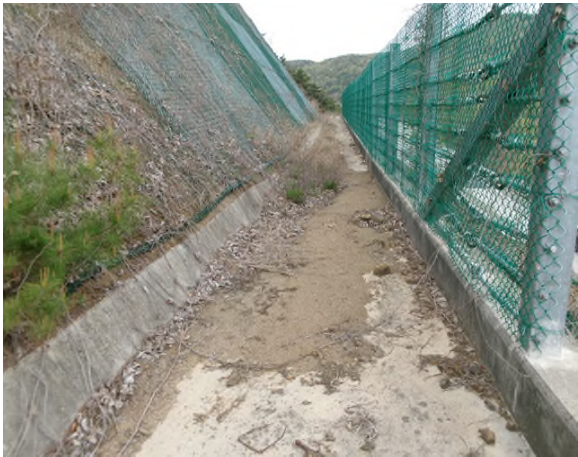
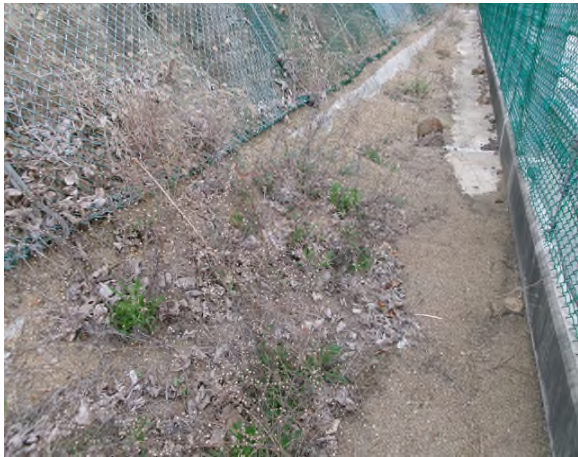
| 위 치 | STA 37.25k 1소단배수로 | 위 치 | STA 37.25k 1소단배수로 |

| 현 황 | 토사퇴적(L=30.0m) | 현 황 | 토사퇴적(L=30.0m) |

| 구 분 | 점검 결과 | 보수·보강 방안 |
|---|---|---|
| 배수시설 | 소단배수로 균열<br>소단배수로 토사퇴적<br>산마루측구 파손<br>수직도수로 재료분리 | 균열보수<br>청소<br>단면보수<br>단면보수 |

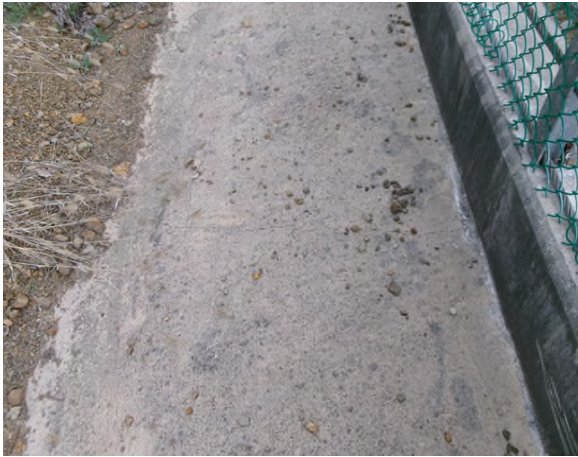
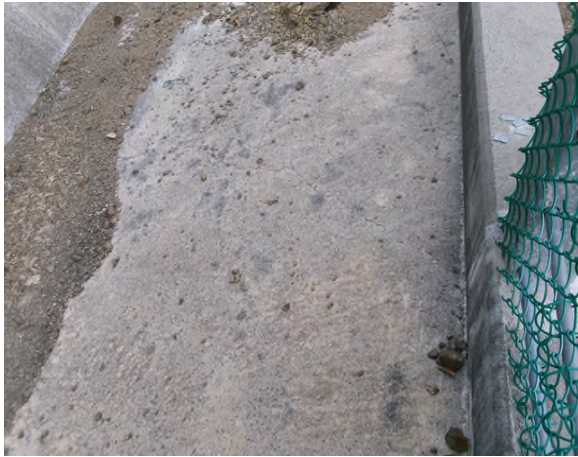
| 위 치 | STA 37.22k 1소단배수로 | 위 치 | STA 37.23k 1소단배수로 |

| 현 황 | 균열(L=2.0m) | 현 황 | 균열(L=2.0m) |

| 구 분 | 손상 내용 | 단위 | 물량 | 개소 | 보수방안 | 비고 |
|---|---|---|---|---|---|---|
| 배수시설 | 소단배수로 균열 | m | 6.0 | 3 | 균열보수 | |
