시설물 정기안전점검용역  
상주영천고속도로

〈사면편〉

# 상 주 영 천 고 속 도 로 시 설 물 안 전 · 하 자 점 검 및 성 능 평 가 용 역 보 고 서

## < 사 면 편 >

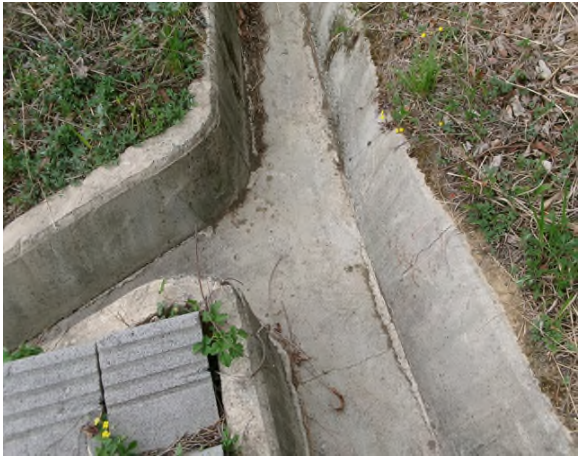
| 위 치 | STA 37.27k 산마루측구 | 위 치 | STA 37.32k 수직도수로 |
| 현 황 | 파손(A=1.05m²) | 현 황 | 재료분리(A=0.40m²) |

| 구 분 | 점검 결과 | 보수·보강 방안 |
|---|---|---|
| 배수시설 | 소단배수로 균열<br>소단배수로 토사퇴적<br>산마루측구 파손<br>수직도수로 재료분리 | 균열보수<br>청소<br>단면보수<br>단면보수 |

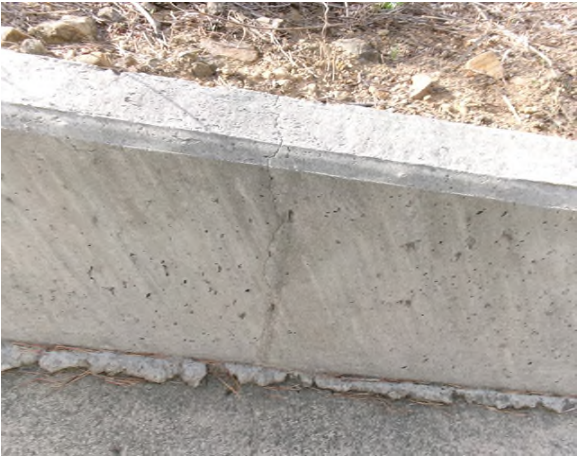
| 위 치 | 1소단배수로 | 위 치 | STA 37.22k 1소단배수로 |
| 현 황 | 전경 | 현 황 | 균열(L=1.5m) |

| 구 분 | 손상 내용 | 단위 | 물량 | 개소 | 보수방안 | 비고 |
|---|---|---|---|---|---|---|
| 배수시설 | 소단배수로 균열 | m | 4.0 | 2 | 균열보수 | |

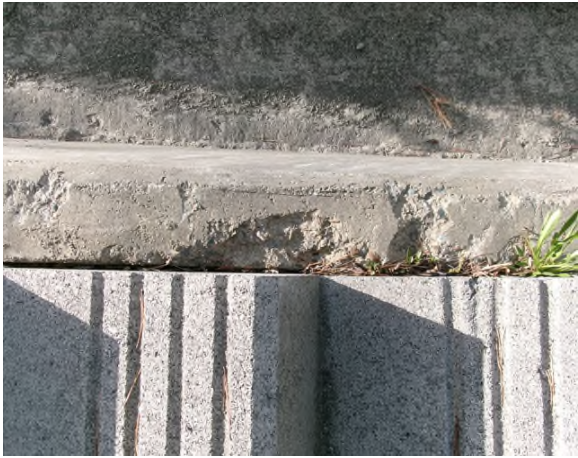
| 위 치 | STA 38.19k 산마루측구 | 위 치 | STA 38.35k 1단 사면 |
| 현 황 | 파손(A=0.01m²) | 현 황 | 쑏크리트 망상균열 |

| 구 분 | 점검 결과 | 보수·보강 방안 |
|---|---|---|
| 배수시설 | 소단배수로 균열<br>산마루측구 균열<br>산마루측구 파손 | 균열보수<br>균열보수<br>단면보수 |

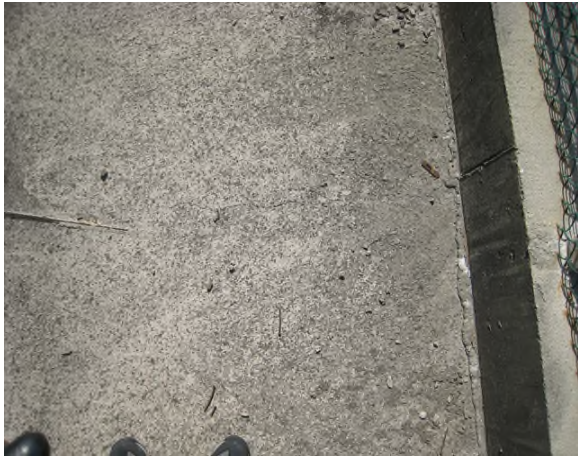
| 위 치 | 소단배수로, 낙석방지울타리 | 위 치 | STA 38.56k 1소단배수로 |
| 현 황 | 전경 | 현 황 | 균열(L=2.0m) |

| 구 분 | 손상 내용 | 단위 | 물량 | 개소 | 보수방안 | 비고 |
|---|---|---|---|---|---|---|
| 배수시설 | 소단배수로 균열 | m | 6.0 | 3 | 균열보수 | |

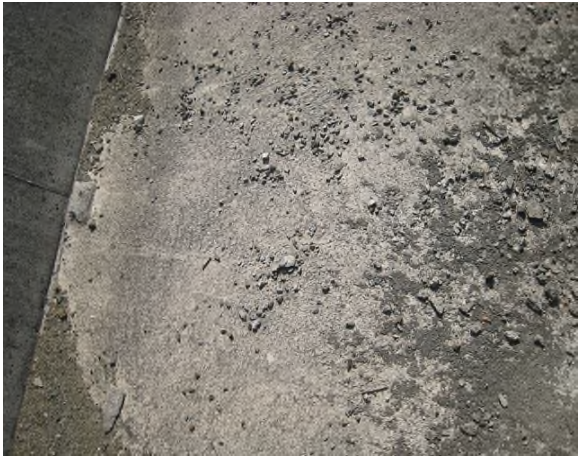
| 위 치 | STA 38.62k 1소단배수로 | 위 치 | STA 38.67k 산마루측구 |
| 현 황 | 균열(L=2.0m) | 현 황 | 재료분리(A=0.2m×1.0m) |

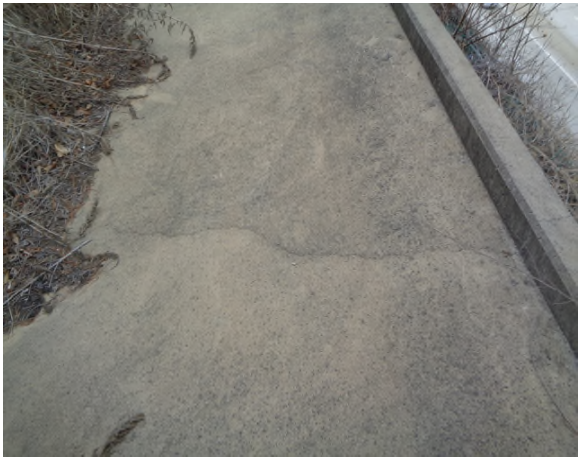
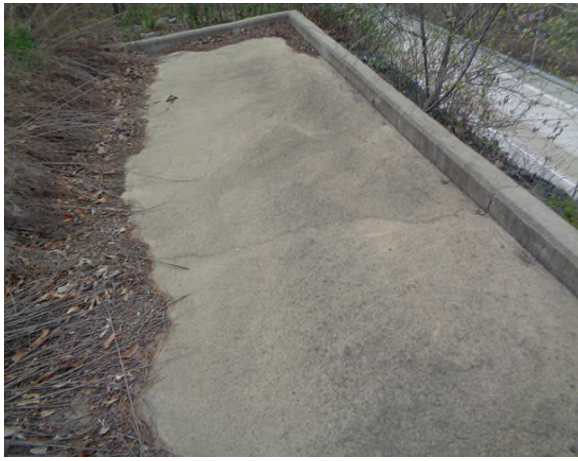
| 위 치 | STA 40.58k 1소단배수로 | 위 치 | STA 40.58k 1소단배수로 |

| 현 황 | 균열 (L=2.0m) | 현 황 | 균열 (L=2.0m) |

| 점검내용 | | 점 검 결 과 | | | |
|---|---|---|---|---|---|
| 점검자<br>의견 | | 영천절토32는 사면 전반에 걸쳐 식생공, 배수시설, 보호시설이 설치되어 있으며, 풍화등급은 심한풍화(HW) 정도이다. 상부자연사면에 계곡부가 1개소 확인되었고, 상단에 관목류가 서식하고 있는 상태이다. 사면부 심한풍화는 낙석방지망 설치로 위험성은 낮으나, 장기공용시 지표수유입 및 동결융해작용으로 충전물유실이 발생할 수 있으므로, 지속적인 주의관찰이 요망된다. 배수시설에 균열이 일부 조사되었으나, 배수기능에 큰 문제는 없는 상태로, 균열에 대한 보수를 실시하는 유지관리가 필요하다. 사면보호/보강시설은 기능발휘에 큰 문제가 없는 양호한 상태로 조사되었다. | | | |

| 구 분 | 손상 내용 | 단위 | 물량 | 개소 | 보수방안 | 비고 |
|---|---|---|---|---|---|---|
| 배수시설 | 소단배수로 균열 | m | 6.0 | 3 | 균열보수 | |

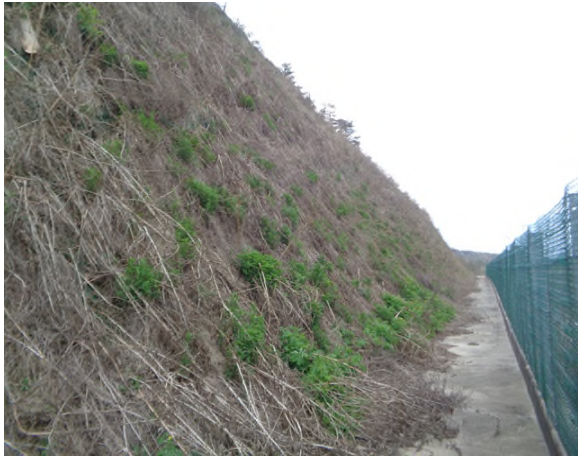
| 현 황 | 심한풍화 | 현 황 | 전경 |

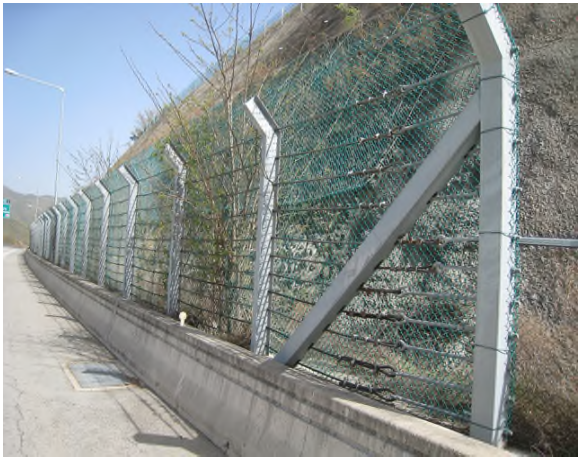
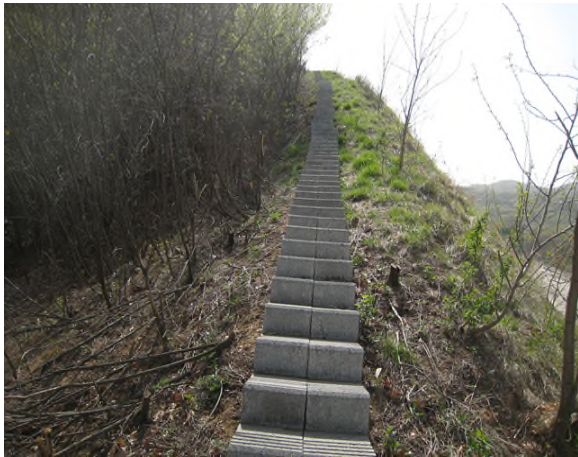
| 위 치 | 하단 및 낙석방지울타리 | 위 치 | 점검계단 |

| 현 황 | 전경 | 현 황 | 전경 |

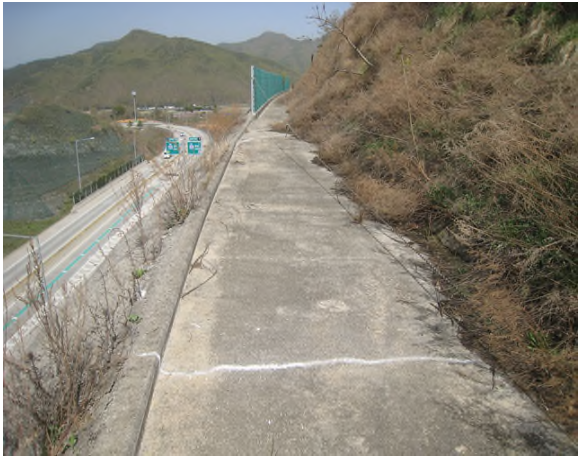
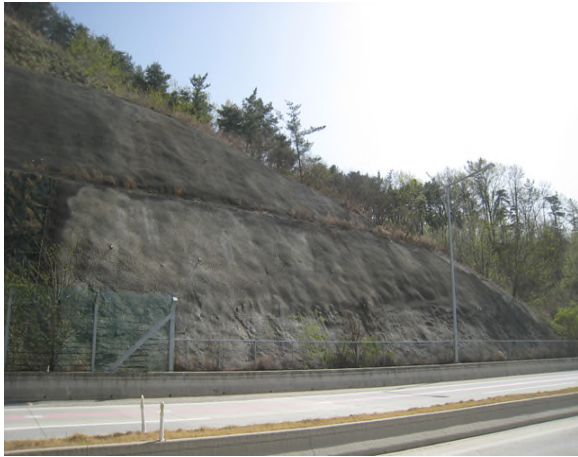
| 위 치 | 소단배수로, 낙석방지울타리 | 위 치 | 쫓크리트 |

| 현 황 | 전경 | 현 황 | 전경 |

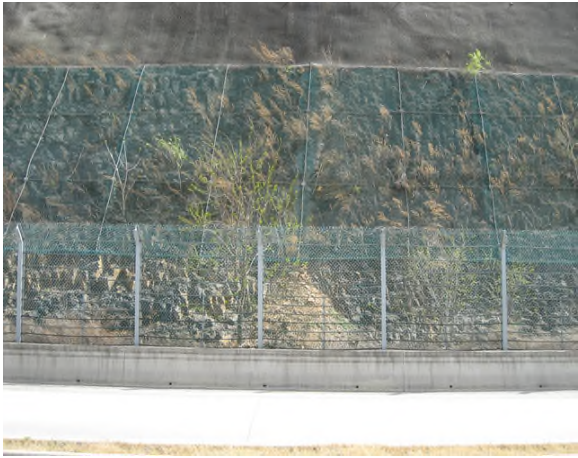
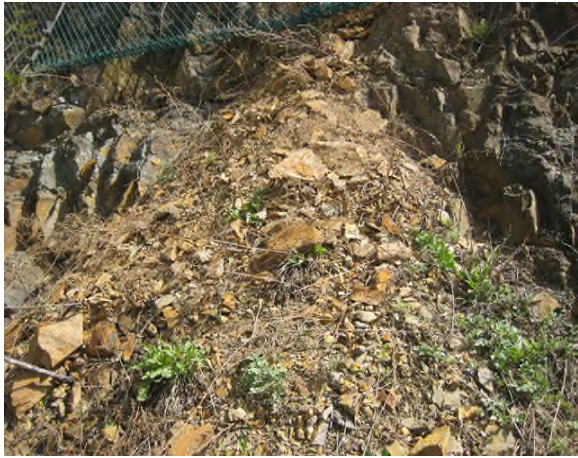
| 위 치 | STA 0+515 1단 사면 | 위 치 | STA 0+515 1단 사면 |

| 현 황 | 충전물유실 및 하부퇴적 | 현 황 | 충전물유실 및 하부퇴적 |

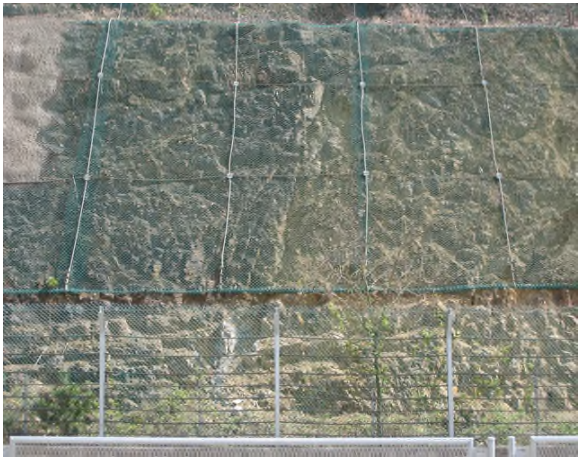
| 현 황 | 충전물유실 및 하부퇴적 | 현 황 | 임시보수부 |
