# 상 주 영 천 고 속 도 로 시 설 물 안 전 · 하 자 점 검 및 성 능 평 가 용 역 보 고 서

## < 사 면 편 >

2023. 06

점검기관 : [주]명성엔지니어링

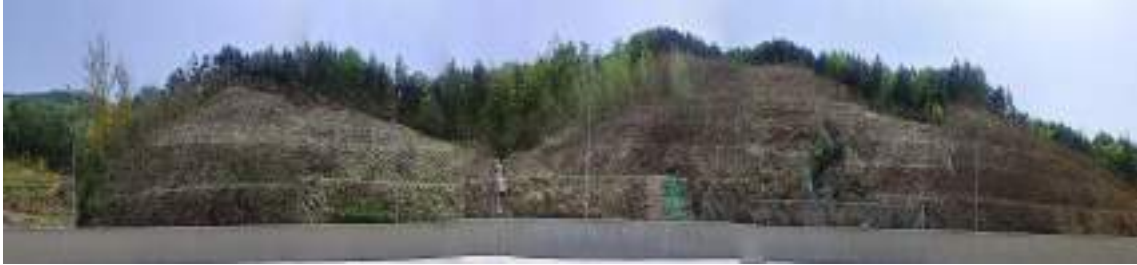
영천절토 01 (관리이정 1.000~1.400km / 1공구 STA.1+000~1+400)

| 구분 | 공구 | 사 면 명 | 사 면 현 황 | | | | 점 검 내 용 | | | | 비고 |
|---|---|---|---|---|---|---|---|---|---|---|---|
| 1 | 1 | 영천철도 01<br>(관리이정 1.000~1.400km)<br>(공구이정 1.000~1.400km) | 2017 | 51 / 341 | 400 / 34 | 2종 | ■ 양호 | ■ 소단부 균열<br>■ 측구부 균열 | ■ 양호 | ■ 소단부 균열 → 균열보수<br>■ 측구부 균열 → 균열보수 | |

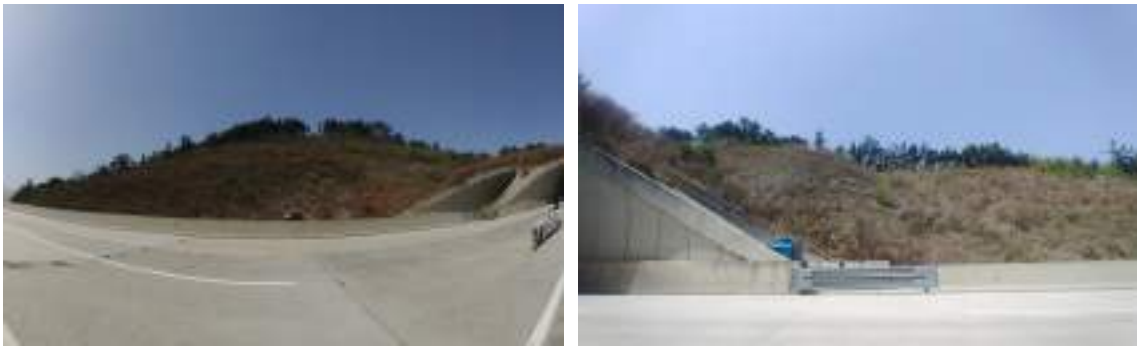
상주절토 02 (관리이정 2.240~2.510km / 1공구 STA.2+240~2+510)

| 구분 | 공구 | 사 면 명 | 사 면 현 황 | | | | 점 검 내 용 | | | | 비고 |
|---|---|---|---|---|---|---|---|---|---|---|---|
| 2 | | 상주철도 02<br>(관리이정 2.240~2.510km)<br>(공구이정 2.240~2.510km) | 2017 | 51 / 153 | 270 / 38 | 2종 | ■ 양호 | ■ 소단부 균열<br>■ 소단부 토사퇴적 | ■ 양호 | ■ 소단부 균열 → 균열보수<br>■ 소단부 토사퇴적 → 청소 | |

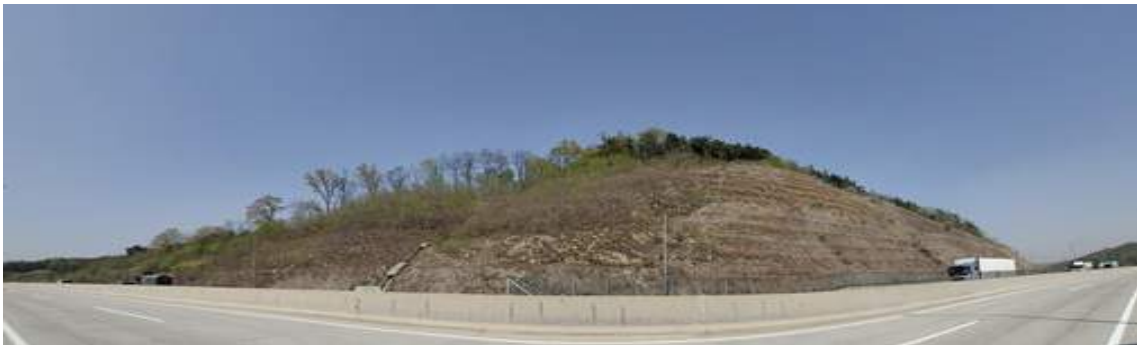
상주절토 03 (관리이정 3.540~3.830km / 1공구 STA.3+540~3+830)

| 구분 | 공구 | 사 면 명 | 사 면 현 황 | | | | 점 검 내 용 | | | | 비고 |
|---|---|---|---|---|---|---|---|---|---|---|---|
| 3 | | 상주철도 03<br>(관리이정 3.540~3.830km)<br>(공구이정 3.540~3.830km) | 2017 | 51 / 198 | 290 / 52 | 2종 | ■ 심한풍화<br>■ 이완암<br>■ 표층유실(현재양호) | ■ 소단부 파손<br>■ 소단부 토사퇴적<br>■ 측구부 균열<br>■ 측구부 재료분리, 덮개파손 | ■ 양호 | ■ 사면부 심한풍화, 이완암 → 주의관찰<br>■ 사면부 표층유실 → 주의관찰<br>■ 소단부 파손 → 단면보수<br>■ 소단부 토사퇴적 → 청소<br>■ 측구부 균열 → 균열보수<br>■ 측구부 재료분리, 덮개파손 → 단면보수 | |

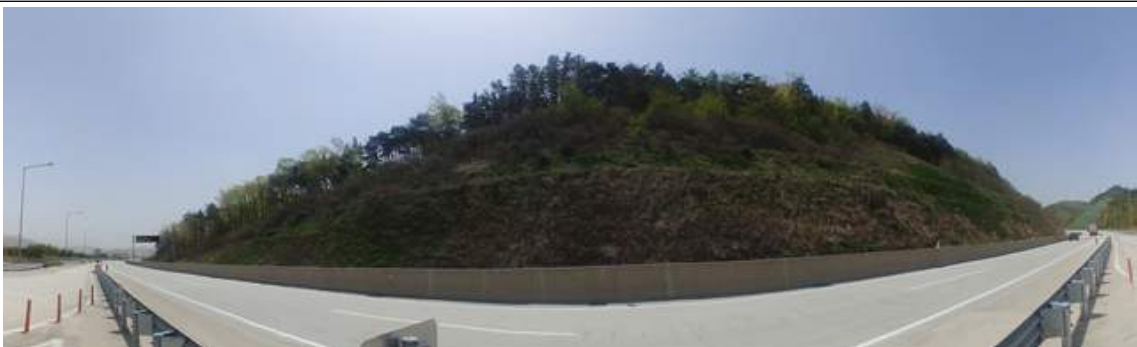
영천절토 04 (관리이정 4.300~5.120km / 1공구 STA.4+300~5+120)

| 구분 | 공구 | 사 면 명 | 사 면 현 황 | | | | 점 검 내 용 | | | | 비고 |
|---|---|---|---|---|---|---|---|---|---|---|---|
| 4 | | 영천철도 04<br>(관리이정 4.300~5.120km)<br>(공구이정 4.300~5.120km) | 2017 | 45 / 038 | 820 / 48 | 2종 | ■ 심한풍화 | ■ 소단부 균열 | ■ 양호 | ■ 사면부 심한풍화 → 주의관찰<br>■ 소단부 재균열 → 균열보수 | |

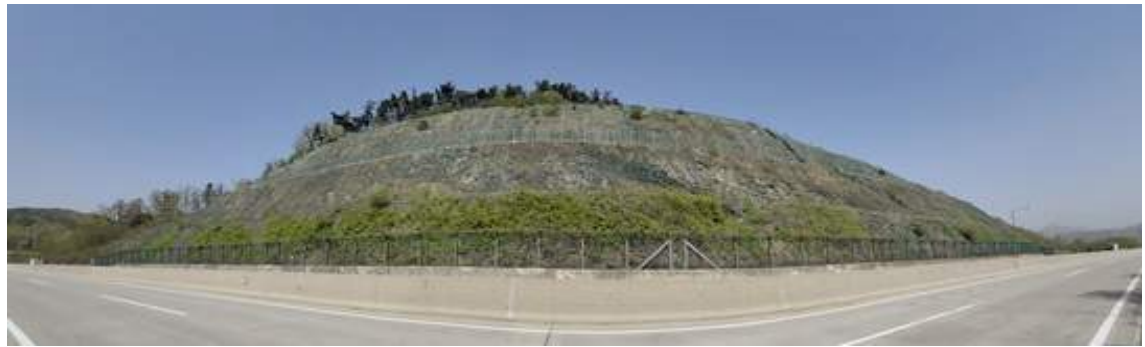
상주절토 05 (관리이정 4.330~4.630km / 1공구 STA.4+330~4+630)

| 구분 | 공구 | 사 면 명 | 사 면 현 황 | | | | 점 검 내 용 | | | | 비고 |
|---|---|---|---|---|---|---|---|---|---|---|---|
| 5 | | 상주철도 05<br>(관리이정 4.330~4.630km)<br>(공구이정 4.330~4.630km) | 2017 | 45 / 219 | 300 / 53 | 2종 | ■ 심한풍화<br>■ 이완암 | ■ 소단부 균열<br>■ 소단부 토사퇴적<br>■ 측구부 균열 | ■ 양호 | ■ 사면부 심한풍화, 이완암 → 주의관찰<br>■ 소단부 균열 → 균열보수<br>■ 소단부 토사퇴적 → 정비<br>■ 측구부 균열 → 균열보수 | |

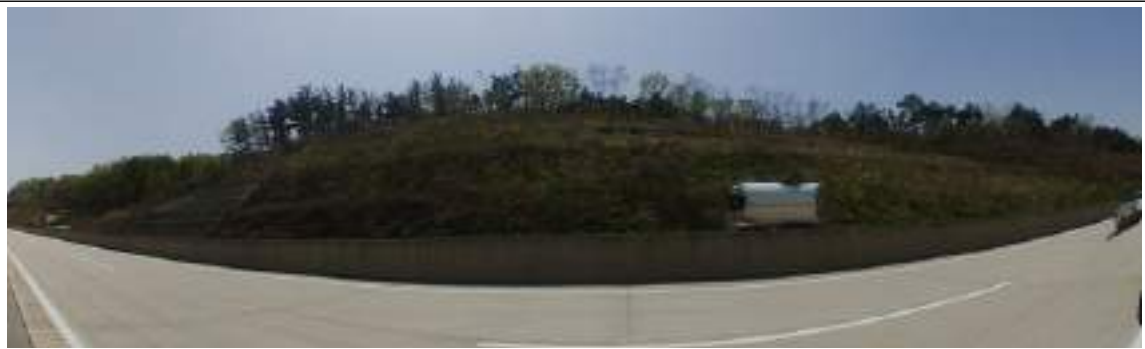
영천절토 06 (관리이정 9.074~9.394km / 2공구 STA.1+680~2+000)

| 구분 | 공구 | 사 면 명 | 사 면 현 황 | | | | 점 검 내 용 | | | | 비고 |
|---|---|---|---|---|---|---|---|---|---|---|---|
| 6 | 2 | 영천철도 06<br>(관리이정 9.074~9.394km)<br>(공구이정 1.680~2.000km) | 2017 | 50 / 048 | 320 / 32 | 2종 | ■ 수목전도 | ■ 소단부 균열<br>■ 소단부 토사퇴적 | ■ 양호 | ■ 사면부 수목전도 → 정비<br>■ 소단부 균열 → 균열보수<br>■ 소단부 토사퇴적 → 청소 | |

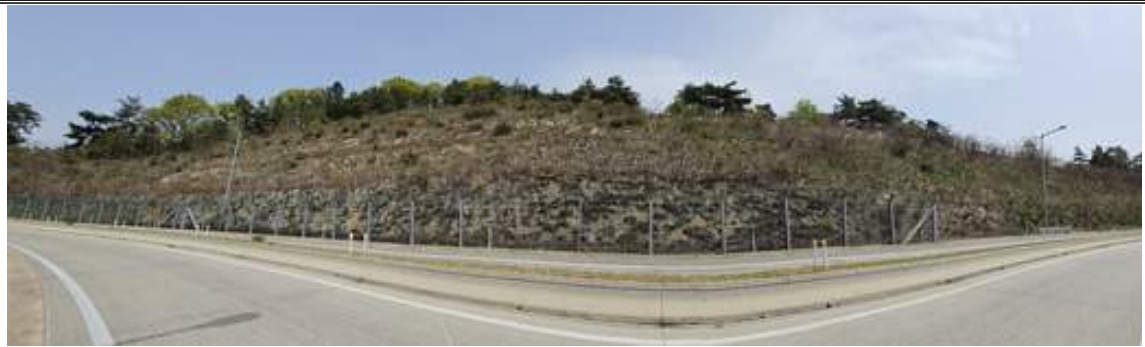
상주절토 07 (관리이정 도개IC R-A 0.070~0.330km / 2공구 도개IC R-A 0.070~0.330km)

| 구분 | 공구 | 사 면 명 | 사 면 현 황 | | | | 점 검 내 용 | | | | 비고 |
|---|---|---|---|---|---|---|---|---|---|---|---|
| 7 | | 상주철도 07<br>(도개IC R-A 0.070~0.330km) | 2017 | 45 / 174 | 230 / 30 | 2종 | ■ 양호 | ■ 소단부 균열<br>■ 측구부 균열 | ■ 양호 | ■ 소단부 균열 → 균열보수<br>■ 측구부 균열 → 균열보수 | |

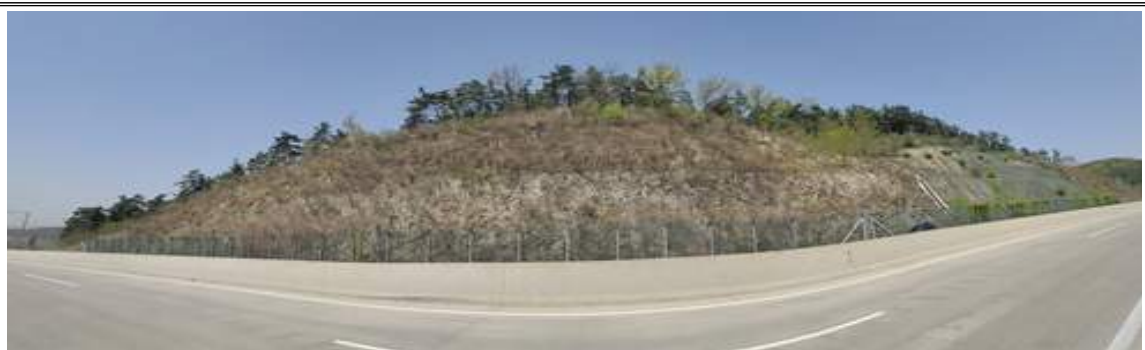
상주절토 08 (관리이정 14.074~14.334km / 2공구 STA.6+680~6+940)

| 구분 | 공구 | 사 면 명 | 사 면 현 황 | | | | 점 검 내 용 | | | | 비고 |
|---|---|---|---|---|---|---|---|---|---|---|---|
| 8 | | 상주철도 08<br>(관리이정 14.074~14.334km)<br>(공구이정 6.680~6.940km) | 2017 | 45 / 148 | 260 / 31 | 2종 | ■ 양호 | ■ 소단부 균열<br>■ 소단부 들뜸<br>■ 측구부 균열 | ■ 양호 | ■ 소단부 균열 → 균열보수<br>■ 소단부 들뜸 → 단면보수<br>■ 측구부 균열 → 균열보수 | |

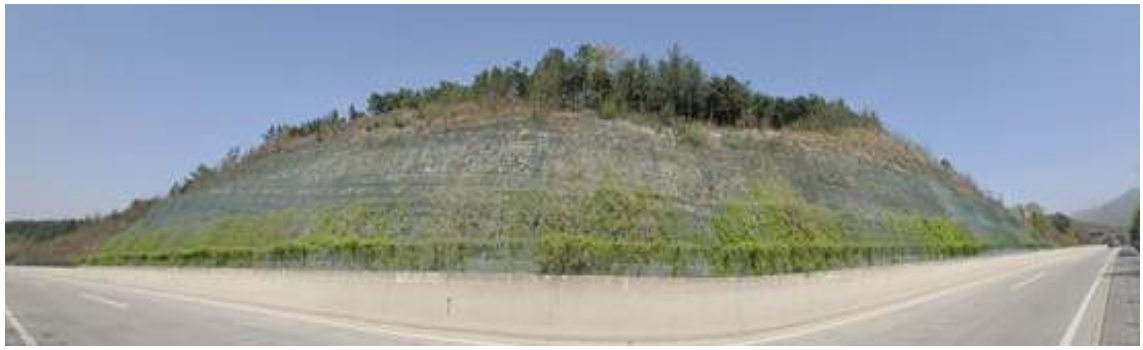
상주절토 09 (관리이정 14.494~14.934km / 2공구 STA.7+100~7+540)

| 구분 | 공구 | 사 면 명 | 사 면 현 황 | | | | 점 검 내 용 | | | | 비고 |
|---|---|---|---|---|---|---|---|---|---|---|---|
| 9 | | 상주철도 09<br>(관리이정 14.494~14.934km)<br>(공구이정 7.100~7.540km) | 2017 | 55 / 161 | 440 / 40 | 2종 | ■ 심한풍화 | ■ 소단부 균열 및 망상균열<br>■ 소단부 토사퇴적<br>■ 측구부 균열 | ■ 양호 | ■ 사면부 심한풍화 → 주의관찰<br>■ 소단부 균열 및 망상균열 → 균열보수<br>■ 소단부 토사퇴적 → 청소<br>■ 측구부 균열 → 균열보수 | |

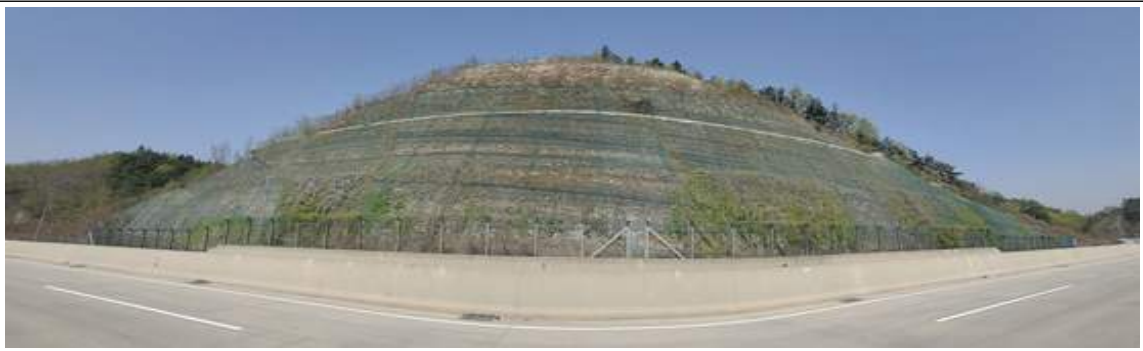
상주절토 10 (관리이정 15.314~15.514km / 2공구 STA.7+920~8+120)

| 구분 | 공구 | 사 면 명 | 사 면 현 황 | | | | 점 검 내 용 | | | | 비고 |
|---|---|---|---|---|---|---|---|---|---|---|---|
| 10 | | 상주철도 10<br>(관리이정 15.314~15.514km)<br>(공구이정 7.920~8.120km) | 2017 | 46 / 158 | 200 / 49 | 2종 | ■ 양호 | ■ 소단부 균열<br>■ 소단부 토사퇴적<br>■ 측구부 균열 | ■ 양호 | ■ 소단부 균열 → 균열보수<br>■ 소단부 토사퇴적 → 청소<br>■ 측구부 균열 → 균열보수 | |

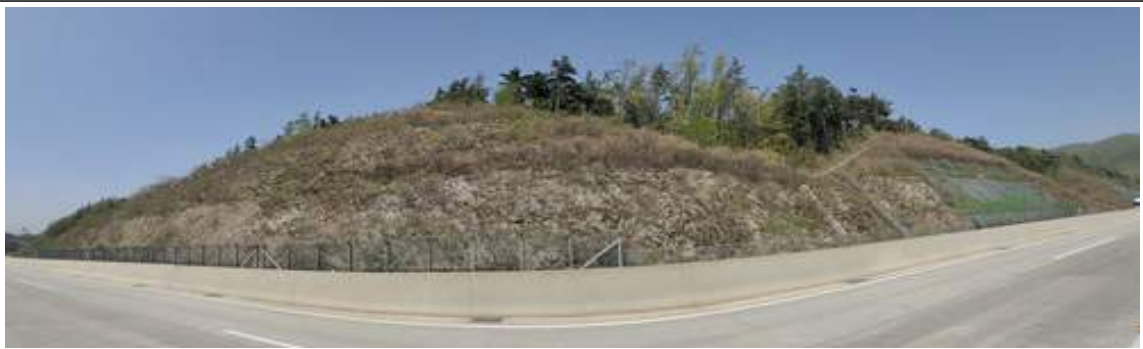
상주절토 11 (관리이정 15.894~16.014km / 2공구 STA.8+500~8+620)

| 구분 | 공구 | 사 면 명 | 사 면 현 황 | | | | 점 검 내 용 | | | | 비고 |
|---|---|---|---|---|---|---|---|---|---|---|---|
| 11 | 2 | 상주절토 11<br>(관리이정 15.894~16.014km)<br>(공구이정 8.500~8.620km) | 2017 | 45 / 199 | 120 / 30 | 2종 | ■ 양호 | ■ 소단부 균열, 망상균열<br>■ 소단부 토사퇴적<br>■ 측구부 균열 | ■ 양호 | ■ 소단부 균열, 망상균열 → 균열보수<br>■ 소단부 토사퇴적 → 청소<br>■ 측구부 균열 → 균열보수 | |

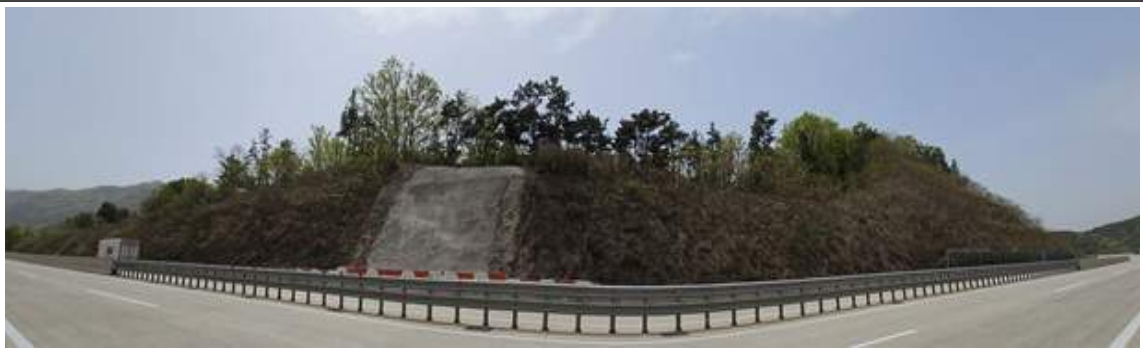
영천절토 12 (관리이정 16.844~17.264km / 3공구 STA.0+830~1+250)

| 구분 | 공구 | 사 면 명 | 사 면 현 황 | | | | 점 검 내 용 | | | | 비고 |
|---|---|---|---|---|---|---|---|---|---|---|---|
| 12 | 3 | 영천절토 12<br>(관리이정 6.844~17.264km)<br>(공구이정 0.830~1.250) | 2017 | 50 / 043 | 420 / 32 | 2종 | ■ 양호 | ■ 소단부 균열<br>■ 측구부 균열 | ■ 양호 | ■ 소단부 균열 → 균열보수<br>■ 측구부 균열 → 균열보수 | |

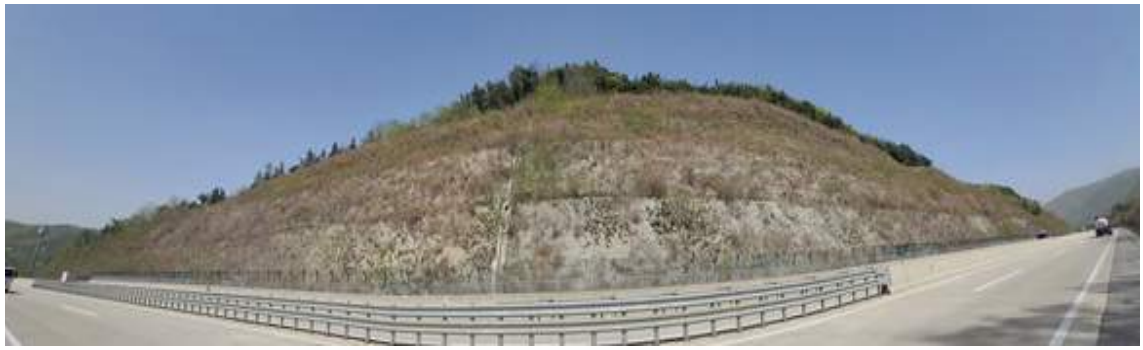
상주절토 13 (관리이정 16.864~17.284km / 3공구 STA.0+850~1+270)

| 구분 | 공구 | 사 면 명 | 사 면 현 황 | | | | 점 검 내 용 | | | | 비고 |
|---|---|---|---|---|---|---|---|---|---|---|---|
| 13 | | 상주절토 13<br>(관리이정 16.864~17.284km)<br>(공구이정 0.850~1.270km) | 2017 | 50 / 225 | 420 / 45 | 2종 | ■ 양호 | ■ 소단부 균열<br>■ 측구부 균열 | ■ 양호 | ■ 소단부 균열 → 균열보수<br>■ 측구부 균열 → 균열보수 | |

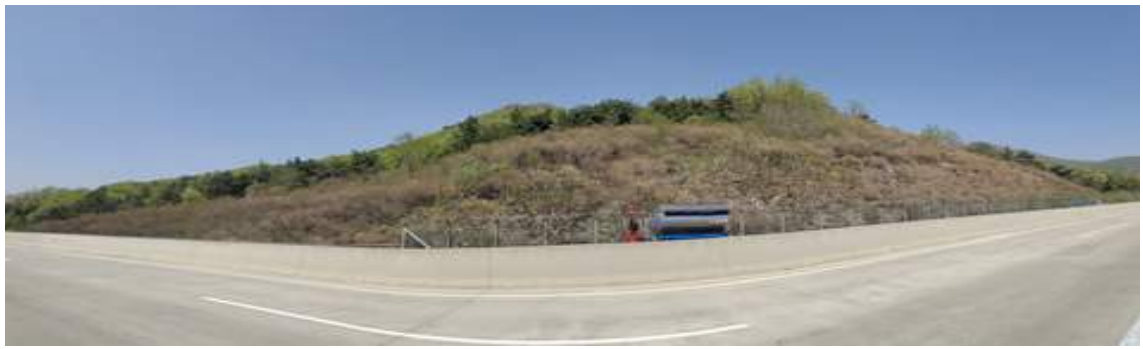
상주절토 15 (관리이정 18.104~18.334km / 3공구 STA.2+090~2+320)

| 구분 | 공구 | 사 면 명 | 사 면 현 황 | | | | 점 검 내 용 | | | | 비고 |
|---|---|---|---|---|---|---|---|---|---|---|---|
| 15 | | 상주절토 15<br>(관리이정 18.104~18.334km)<br>(공구이정 2.090~2.230km) | 2017 | 50 / 196 | 230 / 31 | 2종 | ■ 양호 | ■ 소단부 균열 | ■ 양호 | ■ 소단부 재균열 → 균열보수 | |

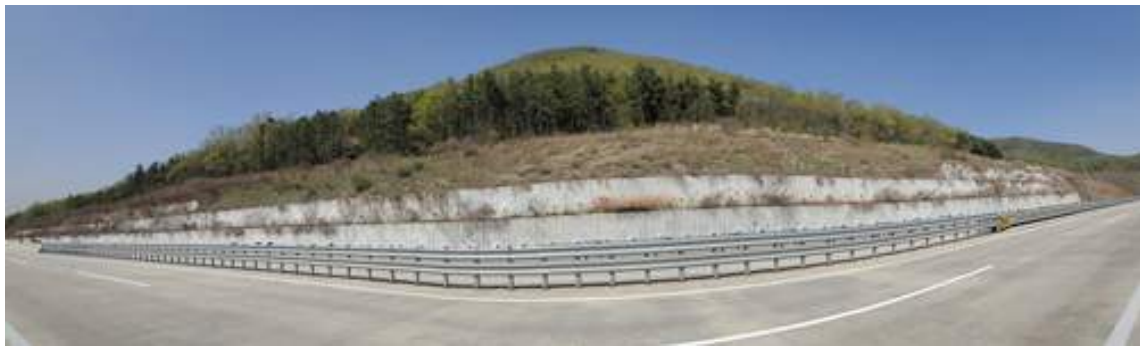
상주절토 16 (관리이정 21.194~22.054km / 3공구 STA.5+180~6+040)

| 구분 | 공구 | 사 면 명 | 사 면 현 황 | | | | 점 검 내 용 | | | | 비고 |
|---|---|---|---|---|---|---|---|---|---|---|---|
| 16 | | 상주절토 16<br>(관리이정 21.194~22.054km)<br>(공구이정 5.180~6.040km) | 2017 | 45 / 200 | 860 / 43 | 2종 | ■ 양호 | ■ 소단부 균열<br>■ 소단부 토사퇴적 | ■ 양호 | ■ 소단부 균열 → 균열보수<br>■ 소단부 토사퇴적 → 청소 | |

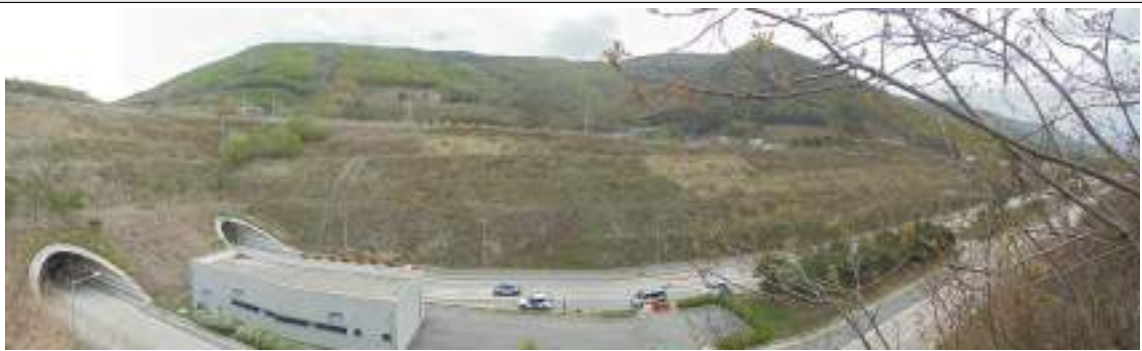
영천절토 17 (관리이정 21.614~22.054km / 3공구 STA.5+600~6+040)

| 구분 | 공구 | 사 면 명 | 사 면 현 황 | | | | 점 검 내 용 | | | | 비고 |
|---|---|---|---|---|---|---|---|---|---|---|---|
| 17 | | 영천절토 17<br>(관리이정 21.614~22.054km)<br>(공구이정 5.600~6.040km) | 2017 | 45 / 022 | 330 / 33 | 2종 | ■ 양호 | ■ 소단부 균열 | ■ 양호 | ■ 소단부 균열 → 균열보수 | |

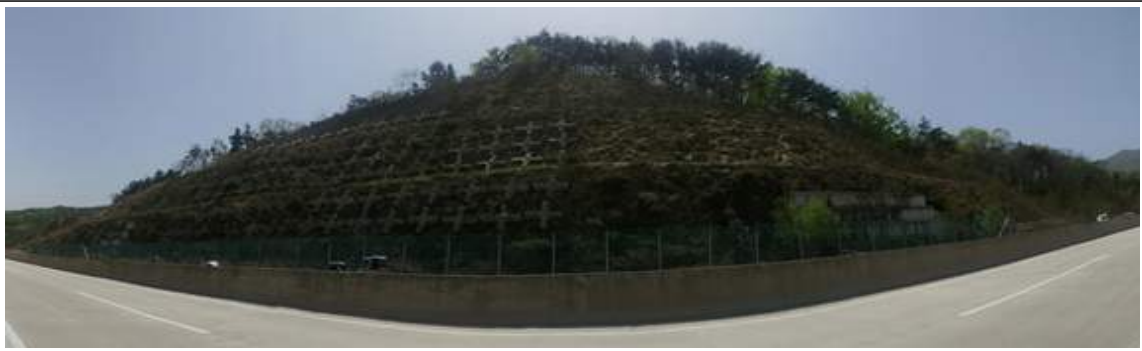
영천절토 19 (관리이정 24.754~24.974km / 3공구 STA.8+740~8+960)

| 구분 | 공구 | 사 면 명 | 사 면 현 황 | | | | 점 검 내 용 | | | | 비고 |
|---|---|---|---|---|---|---|---|---|---|---|---|
| 19 | | 영천절토 19<br>(관리이정 24.754~24.974km)<br>(공구이정 8.740~8.960km) | 2017 | 50 / 016 | 220 / 37 | 2종 | ■ 표층유실흔적(현재양호) | ■ 소단부 균열<br>■ 소단부 토사퇴적<br>■ 측구부 균열<br>■ 측구부 파손 | ■ 양호 | ■ 사면부 표층유실흔적 → 주의관찰<br>■ 소단부 균열 → 균열보수<br>■ 소단부 토사퇴적 → 청소<br>■ 측구부 균열 → 균열보수<br>■ 측구부 파손 → 단면보수 | |

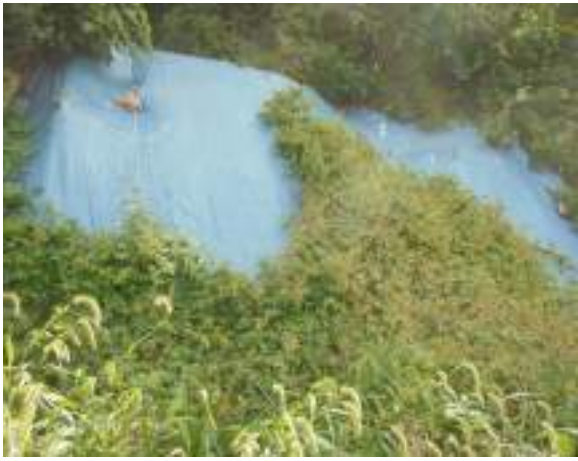
| 위 치 | STA 1.23k 1단 사면 | 위 치 | 보수실시 |

| 현 황 | 표층유실 임시보수(A=5.0m×5.0m) | 현 황 | 전경 |

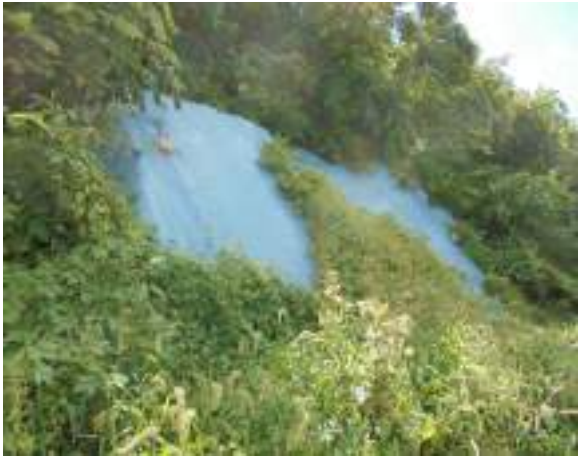
| 위 치 | STA 1.28k 1단 사면 | 위 치 | 보수실시 |

| 현 황 | 표층유실 임시보수(A=5.0m×5.0m) | 현 황 | 전경 |

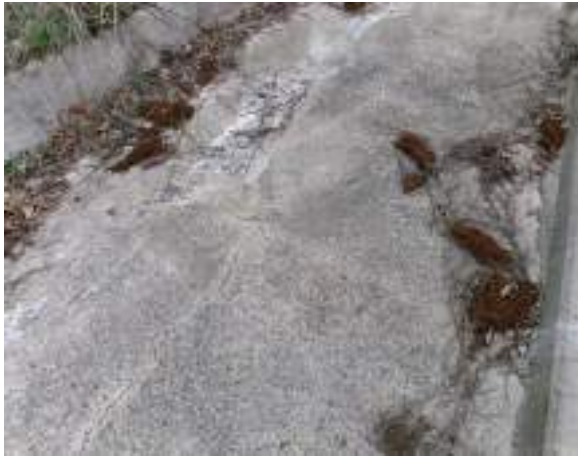
| 위 치 | STA 1.12k 1소단배수로 | 위 치 | STA 1.12k 1소단배수로 |

| 현 황 | 균열(L=2.0m) | 현 황 | 균열(L=25.0m) |

| 점검내용 | | 점 검 결 과 | | | |
|---|---|---|---|---|---|
| 점검자<br>의견 | | 영천절토01은 사면 전반에 걸쳐 식생공, 배수시설, 보호시설이 설치되어 있으며, 풍화등급은 약한풍화(SW) ~ 보통풍화(MW) 정도이다. 상부자연사면은 계곡부 2개소 및 관목류가 서식하고 있는 상태이다. 사면부 식생상태가 양호~보통인 상태로 급회 점검시 표층유실부에 대해 보수를 실시한 것이 확인되었다. 배수시설에 중·횡방향 균열이 일부 조사되었으나, 배수기능에 큰 문제는 없는 상태로, 균열에 대한 보수를 실시하는 유지관리가 필요하다. 사면보호/보강시설은 기능발휘에 큰 문제가 없는 양호한 상태로 조사되었다. | | | |

| 구 분 | 손상 내용 | 단위 | 물량 | 개소 | 보수방안 | 비고 |
|---|---|---|---|---|---|---|
| 배수시설 | 소단배수로 균열 | m | 60.0 | 7 | 균열보수 | |

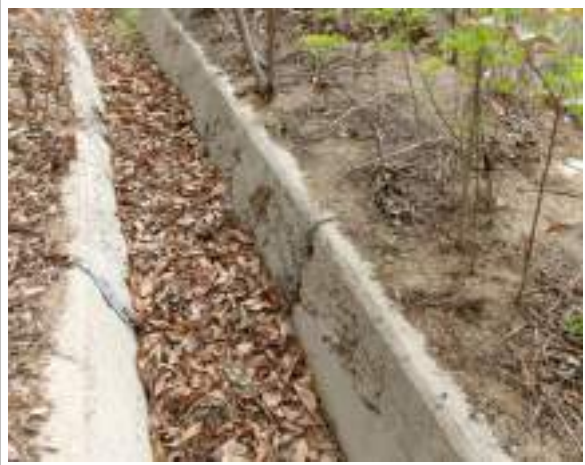
| 위 치 | STA 3.71k 산마루측구 | 위 치 | 상단 및 배후도로 |

| 현 황 | 재료분리 (A=20.0m×0.5m) | 현 황 | 전경(드론) |

| 구 분 | 점검 결과 | 보수·보강 방안 |
|---|---|---|
| 배수시설 | 소단배수로 파손<br>소단배수로 토사퇴적<br>산마루측구 균열<br>산마루측구 파손, 재료분리 | 단면보수<br>청소<br>균열보수<br>단면보수 |

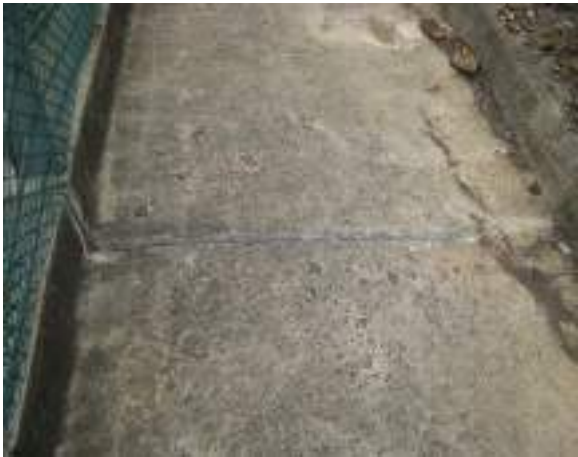
| 위 치 | STA 4.37k 1소단배수로 | 위 치 | STA 4.42k 1소단배수로 |

| 현 황 | 재균열 (L=2.0m) | 현 황 | 재균열 (L=5.0m) |

| 점검내용 | | 점 검 결 과 | | | |
|---|---|---|---|---|---|
| 점검자<br>의견 | <p>영천절토04는 사면 전반에 걸쳐 식생공이 시공되어 있으며, 노출암에서 확인할 수 있는 암반의 풍화등급은 약한풍화(SW)~심한풍화(HW) 정도이다. 상부자연사면 계곡부 4개소가 확인되었고, 중·상단에 관목류가 일부 서식하고 있다. 사면의 식생활착은 양호한 상태이나, 일부 심한풍화는 장기공용시 지표수, 동결융해에 영향을 받을 수 있으므로, 주의관찰이 필요하다. 소단배수로에 발생한 균열은 균열보수가 필요하며, 배수시설의 배수기능은 양호한 것으로 확인되었다. 사면보호/보강시설은 기능발휘에 큰 문제가 없는 것으로 조사되었다.</p> | | | | |

| 구 분 | 손상 내용 | 단위 | 물량 | 개소 | 보수방안 | 비고 |
|---|---|---|---|---|---|---|
| 배수시설 | 소단배수로 균열 | m | 41.0 | 14 | 균열보수 | |

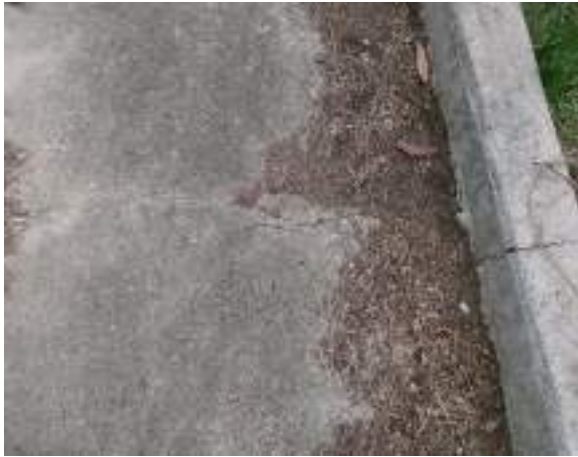
| 위 치 | STA 4.48k 1소단배수로 | 위 치 | STA 4.940k 1소단배수로 |

| 현 황 | 균열 (L=3.0m) | 현 황 | 균열 (L=1.5m) |

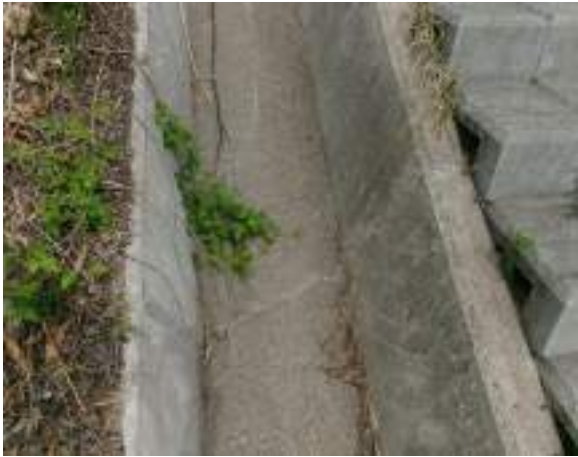
| 위 치 | 4.37k 1소단배수로 | 위 치 | 4.49k 1소단배수로 |

| 현 황 | 토사퇴적 | 현 황 | 균열(L=3.0m) |

| 구 분 | 점검 결과 | 보수·보강 방안 |
|---|---|---|
| 배수시설 | 소단배수로 균열<br>소단배수로 토사퇴적<br>산마루측구 균열 | 균열보수<br>청소<br>균열보수 |

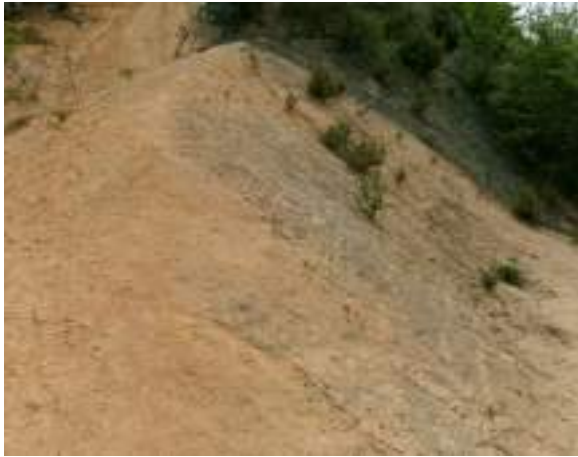
| 위 치 | 4.61k 산마루측구 | 위 치 | 4.37k 6단 |

| 현 황 | 균열(L=1.5m) | 현 황 | 심한풍화 |

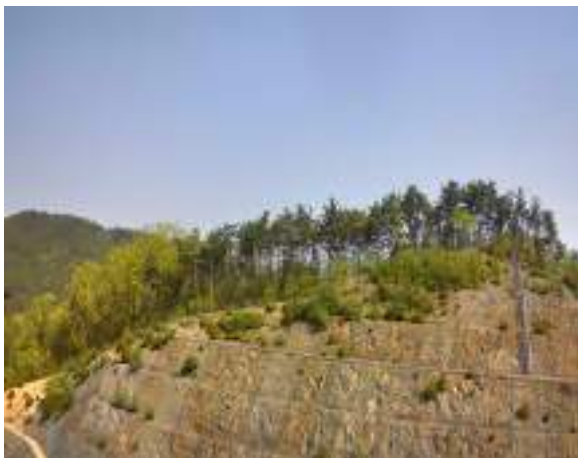
| 위 치 | 4.37k 6단 | 위 치 | 상단 심한풍화구간 |

| 현 황 | 심한풍화 | 현 황 | 전경(드론) |

| 점검내용 | | 점 검 결 과 | | | |
|---|---|---|---|---|---|
| 점검자<br>의견 | | <p>상주절토05는 사면 전반에 걸쳐 배수시설, 보호시설이 설치되어 있으며, 사면부의 풍화등급은 약한풍화(SW) ~ 심한풍화(HW) 정도이다. 상부자연사면은 전반적으로 양호한 상태로 확인되었다. 심한풍화구간은 지표수에 영향을 받을 수 있으므로, 특히 장마기간은 주의관찰이 필요하다. 배수시설에 균열 및 토사퇴적이 일부 조사되었으나, 배수기능에 큰 문제는 없는 보통 상태로, 균열보수 및 청소를 실시하는 유지관리가 필요하다. 사면보호/보강시설은 기능발휘에 큰 문제가 없는 양호한 상태로 조사되었다.</p> | | | |

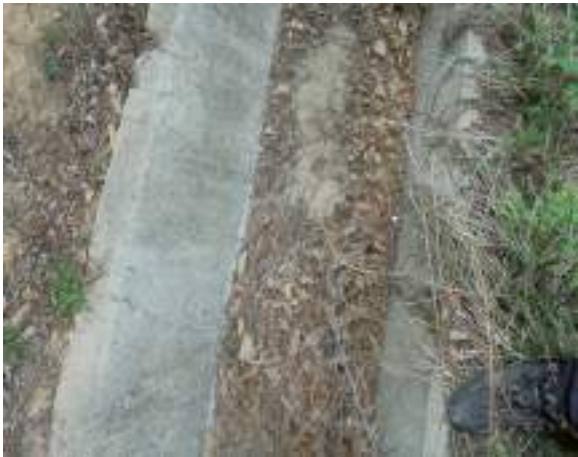
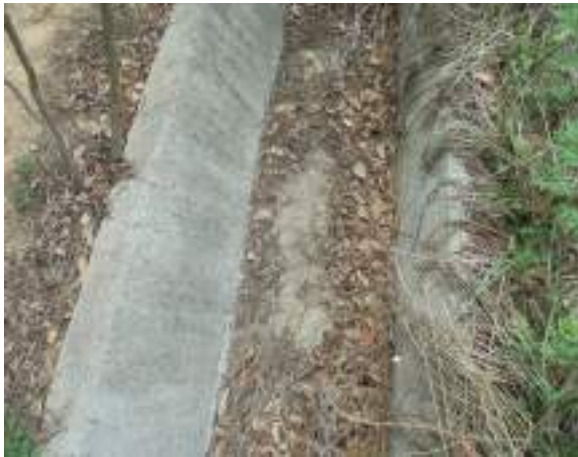
| 위 치 | STA.0+980 산마루측구 | 위 치 | STA.1+030 산마루측구 |

| 현 황 | 균열 (L=1.5m) | 현 황 | 균열 (L=1.5m) |

| 구 분 | 점검 결과 | 보수·보강 방안 |
|---|---|---|
| 배수시설 | 소단배수로 균열<br>산마루측구 균열 | 균열보수<br>균열보수 |

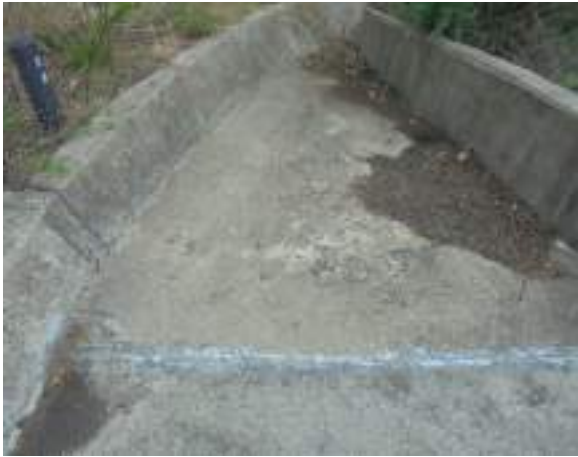
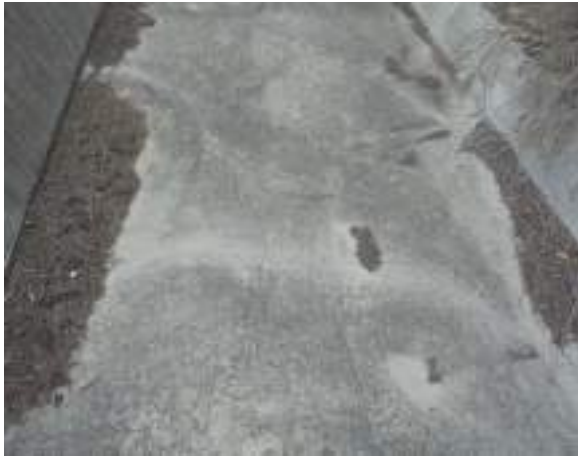
| 위 치 | STA.1+060 1소단배수로 | 위 치 | STA.1+070 1소단배수로 |

| 현 황 | 균열 (L=3.0m) | 현 황 | 균열 (L=2.0m) |

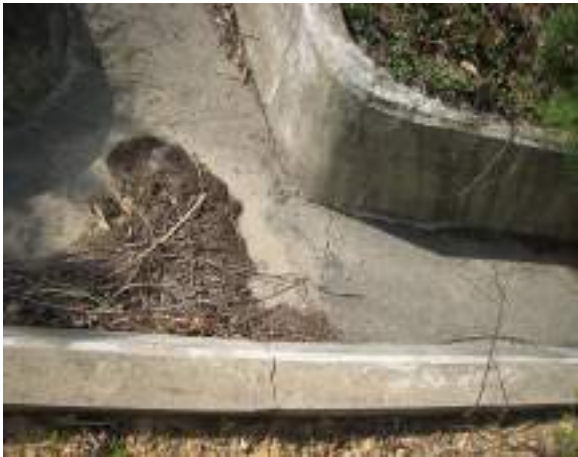
| 위 치 | STA 14.21k 산마루측구 | 위 치 | STA 14.23k 소단배수로 |

| 현 황 | 균열 (L=1.5m) | 현 황 | 들뜸 |

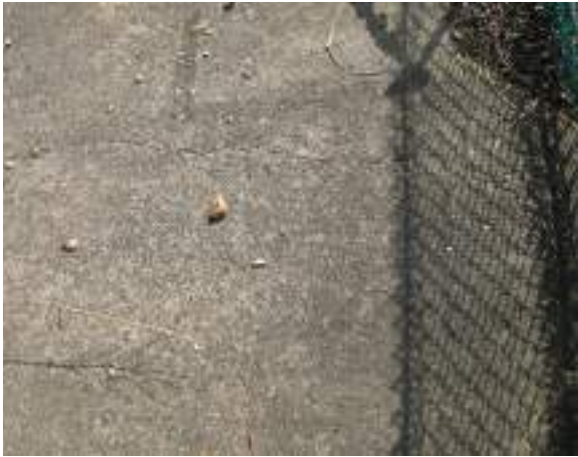
| 위 치 | STA 14.24k 소단배수로 | 위 치 | STA 14.25k 소단배수로 |

| 현 황 | 균열 (L=1.5m) | 현 황 | 균열 (L=2.0m) |

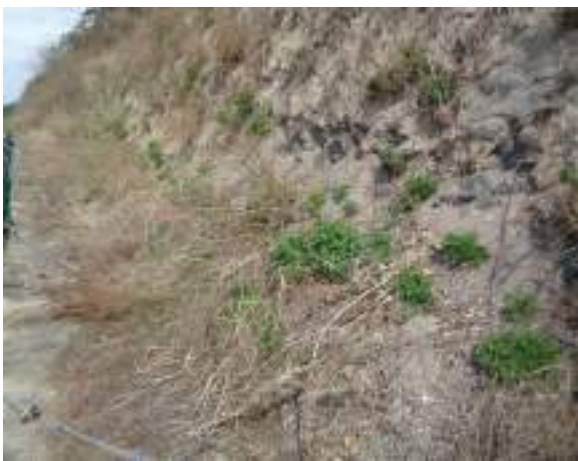
| 위 치 | STA 14.69k 1소단배수로 | 위 치 | STA 14.77k 5단 |

| 현 황 | 토사퇴적 | 현 황 | 심한풍화 |

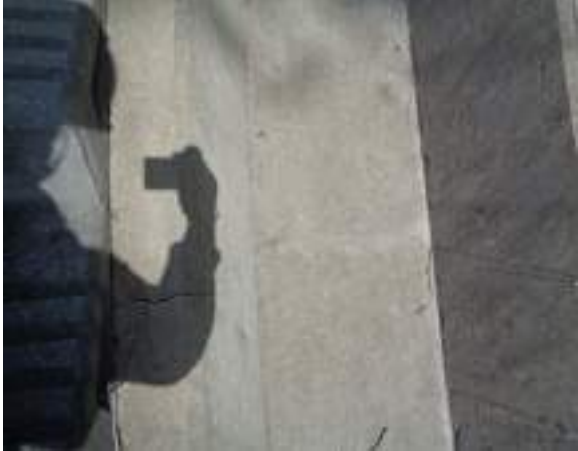
| 위 치 | STA 14.92k 산마루측구 | 위 치 | STA 14.91k 산마루측구 |

| 현 황 | 균열 (L=1.5m) | 현 황 | 균열 (L=0.5m) |

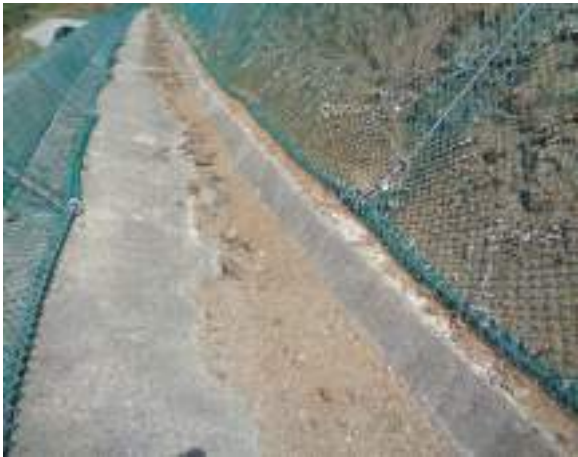
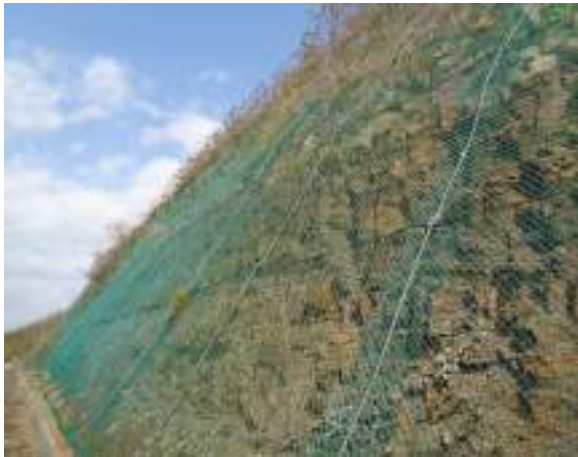
| 위 치 | STA 15.40k 1소단배수로 | 위 치 | STA 15.40k 1소단배수로 |

| 현 황 | 토사퇴적 | 현 황 | 토사퇴적 |

| 점검내용 | | 점 검 결 과 | | | |
|---|---|---|---|---|---|
| 점검자<br>의견 | | 상주절토10은 사면 전반에 걸쳐 식생공, 배수시설, 보호시설이 설치되어 있으며, 풍화등급은 약한풍화(SW) ~ 보통풍화(MW) 정도이다. 상부자연사면 및 사면부는 손상이 없는 상태이며, 식생활착은 양호한 상태이다. 배수시설에 균열 및 토사 퇴적이 확인되었다. 균열보수 및 토사퇴적의 경우 원활한 배수기능을 위해 청소가 필요하다. 사면보호/보강시설은 기능발휘에 큰 문제가 없는 양호한 상태로 조사되었다. | | | |

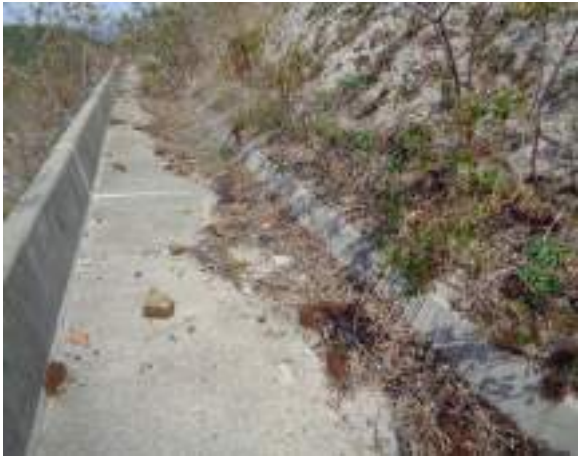
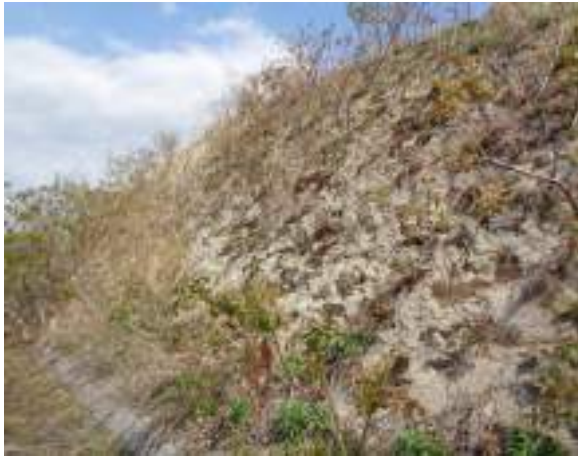
| 위 치 | STA 15.40k 2소단배수로 | 위 치 | STA 15.40k 2소단배수로 |

| 현 황 | 토사퇴적 | 현 황 | 토사퇴적 |

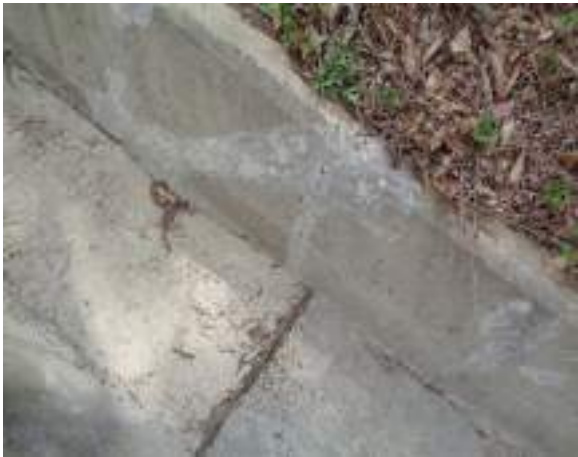
| 위 치 | STA 16.86k 산마루측구 | 위 치 | STA 16.88k 산마루측구 |

| 현 황 | 균열 (L=1.0m) | 현 황 | 재균열 (L=1.0m) |

| 구 분 | 손상 내용 | 단위 | 물량 | 개소 | 보수방안 | 비고 |
|---|---|---|---|---|---|---|
| | 산마루측구 균열 | m | 3.0 | 3 | 균열보수 | |

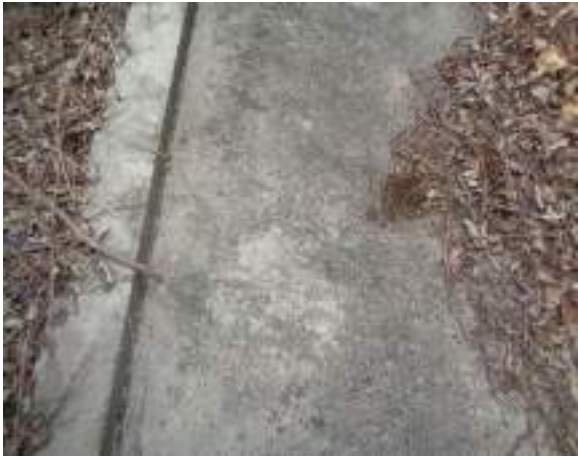
| 위 치 | STA 16.89k 1소단배수로 | 위 치 | STA 16.91k 1소단배수로 |

| 현 황 | 균열 (L=2.0m) | 현 황 | 균열 (L=2.0m) |

| 구 분 | 손상 내용 | 단위 | 물량 | 개소 | 보수방안 | 비고 |
|---|---|---|---|---|---|---|
| 배수시설 | 소단배수로 균열 | m | 5.0 | 3 | 균열보수 | |

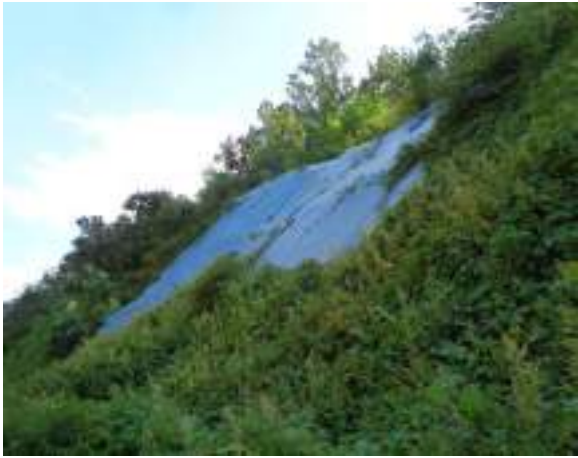
| 위 치 | STA 17.04k 1~3단 | 위 치 | 보수 |

| 현 황 | 임시보수 전경 | 현 황 | 쑏크리트 보호공 |

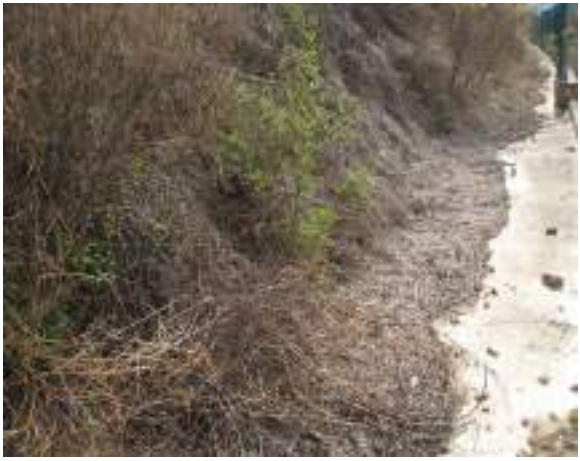
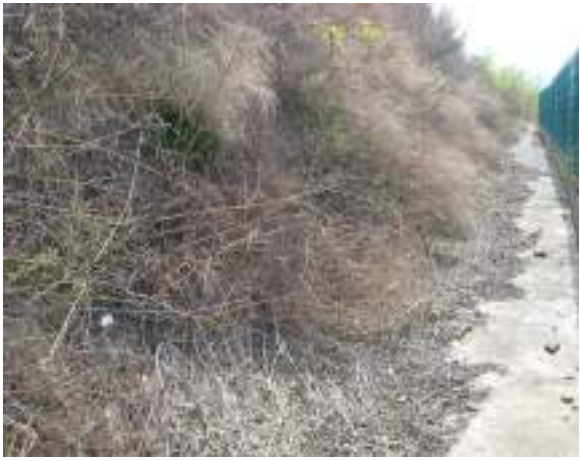
| 위 치 | STA 17.35~17.45k 1소단배수로 | 위 치 | STA 17.35~17.45k 1소단배수로 |

| 현 황 | 토사퇴적(L=100.0m) | 현 황 | 토사퇴적(L=100.0m) |

| 점검내용 | | 점 검 결 과 | | | |
|---|---|---|---|---|---|
| 점검자 의견 | | 상주절토14는 사면 전반에 걸쳐 식생공, 배수시설이 설치되어 있으며, 풍화등급은 보통풍화(MW) 정도이다. 상부자연사면에 계곡부 1개소가 확인되었고, 상부자연사면 및 사면부는 특이손상이 없는 양호한 상태로써, 식생활착은 양호~보통인 것으로 조사되었다. 배수시설에 발생한 토사퇴적은 지표수유입에 의한 유실된 토사가 퇴적된 것으로 배수기능에 큰 문제는 없으나, 원활한 배수를 위해 정비가 필요한 상태이다. 사면보호/보강시설은 기능발휘에 큰 문제가 없는 상태이다. | | | |

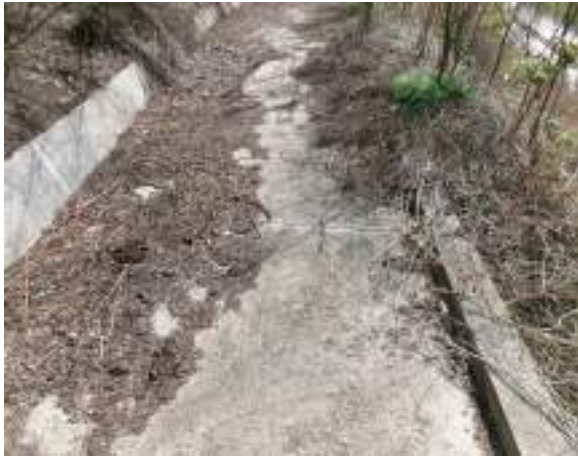
| 위 치 | 점검계단 | 위 치 | STA 18.26k 1소단배수로 |

| 현 황 | 전경 | 현 황 | 재균열 (L=2.0m) |

<table><tr> <th>종류</th> <th>위치</th> <th>상태</th> </tr><tr> <td>소단배수로</td> <td>18.244~18.304k</td> <td>균열</td> </tr></table>

| 구 분 | 점검 결과 | 보수·보강 방안 |
|---|---|---|
| 배수시설 | 소단배수로 균열 | 균열보수 |

| 구 분 | 손상 내용 | 단위 | 물량 | 개소 | 보수방안 | 비고 |
|---|---|---|---|---|---|---|
| 배수시설 | 소단배수로 균열 | m | 2.0 | 1 | 균열보수 | |

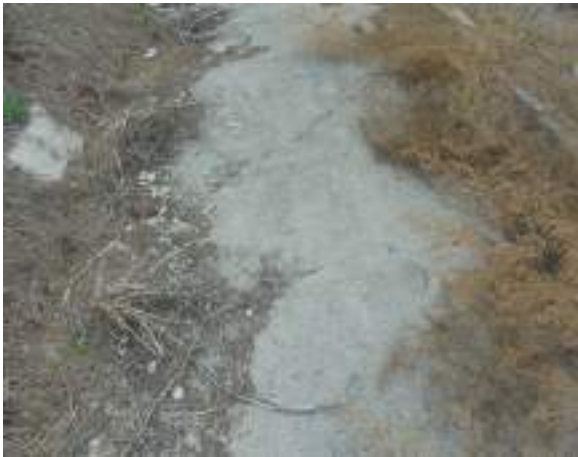
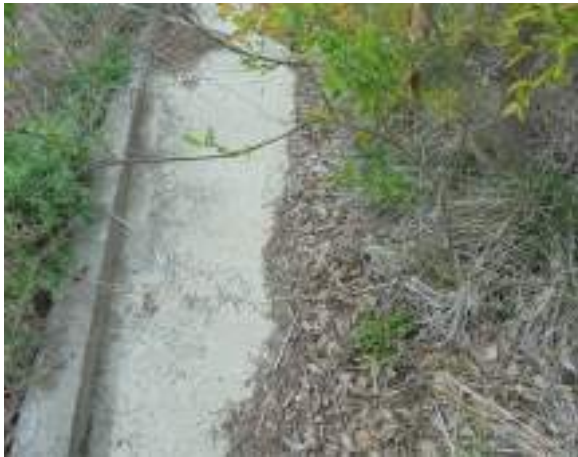
| 위 치 | STA 22.05k 1소단배수로 | 위 치 | STA 22.05k 1소단배수로 |

| 현 황 | 균열 (L=2.0m) | 현 황 | 균열 (L=2.0m) |

<table><tr> <th>종류</th> <th>위치</th> <th>상태</th> </tr><tr> <td>소단배수로</td> <td>21.914~22.054k</td> <td>균열</td> </tr></table>

| 구 분 | 점검 결과 | 보수·보강 방안 |
|---|---|---|
| 배수시설 | 소단배수로 균열<br>소단배수로 토사퇴적 | 균열보수<br>청소 |

| 구 분 | 손상 내용 | 단위 | 물량 | 개소 | 보수방안 | 비고 |
|---|---|---|---|---|---|---|
| 배수시설 | 소단배수로 균열 | m | 14.0 | 7 | 균열보수 | |

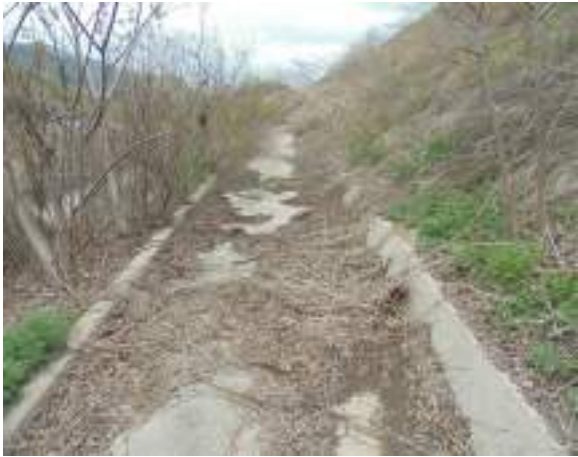
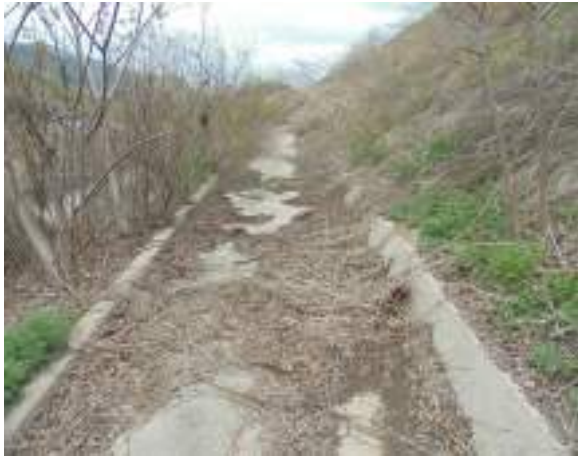
| 위 치 | 1소단배수로 전구간 | 위 치 | 1소단배수로 전구간 |

| 현 황 | 토사퇴적 | 현 황 | 토사퇴적 |

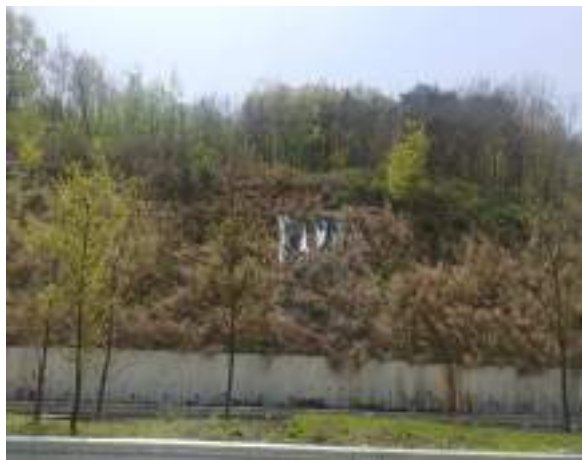
| 위 치 | 소단배수로 | 위 치 | STA 23.22k 1단 사면 |
| 현 황 | 전경 | 현 황 | 임시보수 |

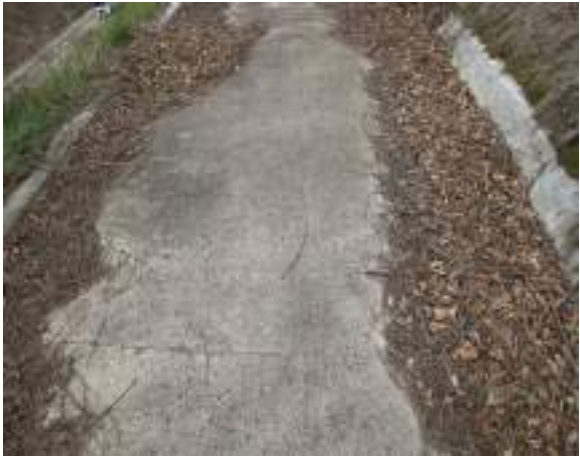
| 위 치 | 산마루측구, 점검계단 | 위 치 | STA 24.81k 1소단배수로 |
| 현 황 | 전경 | 현 황 | 균열(L=5.0m) |

| 점검내용 | | 점 검 결 과 | | | |
|---|---|---|---|---|---|
| | | 상세현황<br>(위치/규모) | · 소단배수로 종균열 (L=5.0m, 1ea)<br>· 소단배수로 토사퇴적 (V=2.0m³)<br>· 산마루측구 균열 (L=1.5m, 2ea) | | |
| 점검자<br>의견 | | <p>영천절토19는 사면 전반에 걸쳐 식생공, 배수시설, 보호시설이 설치되어 있으며, 풍화등급은 보통풍화(MW) 정도이다. 상부자연사면 및 사면부는 식생활착이 양호한 상태이며, 이전에 발생한 표층유실흔적은 현재 식생이 양호한 상태이다. 배수 시설에 균열, 파손 및 토사퇴적이 확인되었다. 배수기능에 문제는 없는 상태이나, 우기에 원활한 배수기능 확보를 위해 균열보수, 단면보수 및 청소가 요망된다. 사면보호/보강시설은 기능발휘에 큰 문제가 없는 양호한 상태로 조사되었다.</p> | | | |

| 구 분 | 손상 내용 | 단위 | 물량 | 개소 | 보수방안 | 비고 |
|---|---|---|---|---|---|---|
| 배수시설 | 소단배수로 균열 | m | 5.0 | 1 | 균열보수 | |

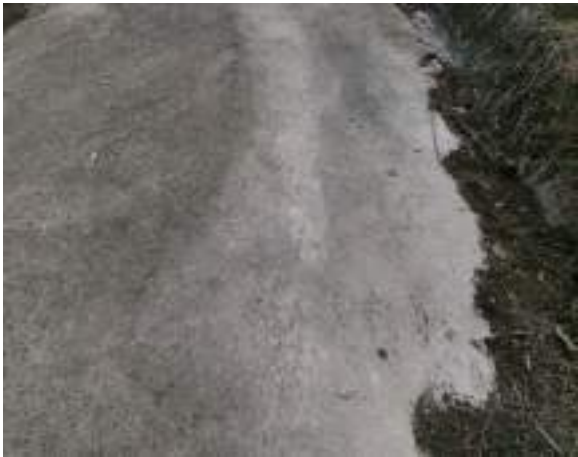
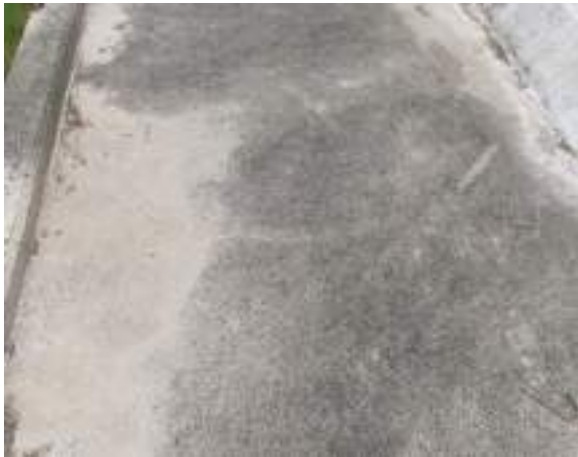
| 위 치 | STA 25.91k 1소단배수로 | 위 치 | STA 25.91k 1소단배수로 |

| 현 황 | 균열 (L=2.0m) | 현 황 | 균열 (L=2.0m) |

| 점검내용 | | 점 검 결 과 | | | |
|---|---|---|---|---|--|
| 점검자<br>의견 | | 영천절토20은 사면 전반에 걸쳐 식생공, 배수시설, 보호시설이 설치되어 있으며, 풍화등급은 보통풍화(MW) 정도이다. 상부자연사면에 계곡부가 1개소 있으며, 주변상태는 양호한 상태로 확인되었다. 사면부는 식생활착이 양호한 상태이다. 소단 배수로 균열 및 망상균열이 확인되었고, 배수기능에는 문제가 없는 상태이나, 유지관리를 위해 보수가 필요하다. 사면보호/보강시설은 기능발휘에 큰 문제가 없는 양호한 상태로 조사되었으나, 판넬형 옹벽의 앵커캡 파손이 조사되었고, 외부충격에 의한 1개소 파손으로 옹벽의 성능저하에는 문제가 없는 것으로 보인다. | | | |

| 구 분 | 손상 내용 | 단위 | 물량 | 개소 | 보수방안 | 비고 |
|---|---|---|---|---|---|---|
| 배수시설 | 소단배수로 균열 | m | 34.0 | 17 | 균열보수 | |

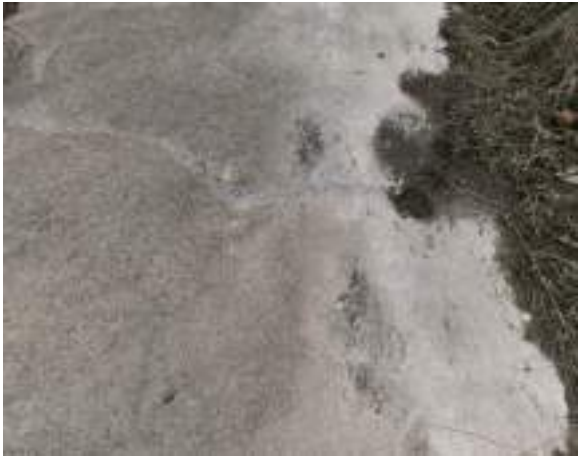
| 위 치 | STA 25.99k 1소단배수로 | 위 치 | STA 25.92k 1소단배수로 |
| 현 황 | 망상균열 (A=40.0m×3.0m) | 현 황 | 균열 (L=2.0m) |

| 구 분 | 손상 내용 | 단위 | 물량 | 개소 | 보수방안 | 비고 |
|---|---|---|---|---|---|---|
| | 소단배수로 망상균열 | m <sup>2</sup> | 150.0 | 2 | 균열보수 | |

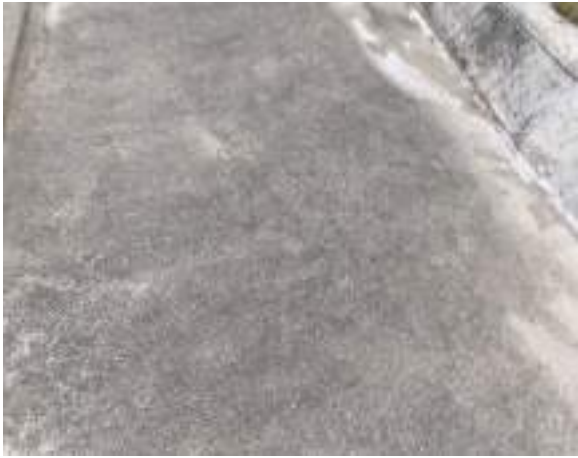
| 위 치 | STA 25.97k 1소단배수로 | 위 치 | STA 25.93k 옹벽 |
| 현 황 | 균열 (L=2.0m) | 현 황 | 앵커캡 파손(1EA) |

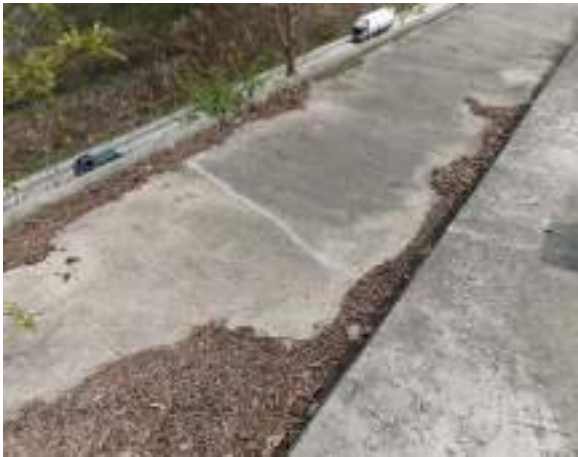
| 위 치 | STA 27.51k 1소단배수로 | 위 치 | STA 27.57k 1소단배수로 |

| 현 황 | 재균열 (L=2.0m) | 현 황 | 재균열 (L=2.0m) |

| 점검내용 | | 점 검 결 과 | | | |
|---|---|---|---|---|---|
| 점검자<br>의견 | | 영천절토22는 사면 전반에 걸쳐 식생공, 배수시설, 보호시설이 설치되어 있으며, 풍화등급은 보통풍화(MW) ~ 심한풍화(HW) 정도이다. 상부자연사면 및 사면부는 손상이 없는 상태이며, 식생활착은 양호한 상태이다. 배수시설에 균열이 확인되었고, 배수기능에 문제는 없는 상태이나, 균열보수를 실시하는 유지관리가 필요하다. 사면보호/보강시설은 기능발휘에 큰 문제가 없는 양호한 상태로 조사되었다. | | | |

| 구 분 | 점검 결과 | 보수·보강 방안 |
|---|---|---|
| 배수시설 | 소단배수로 균열 | 균열보수 |

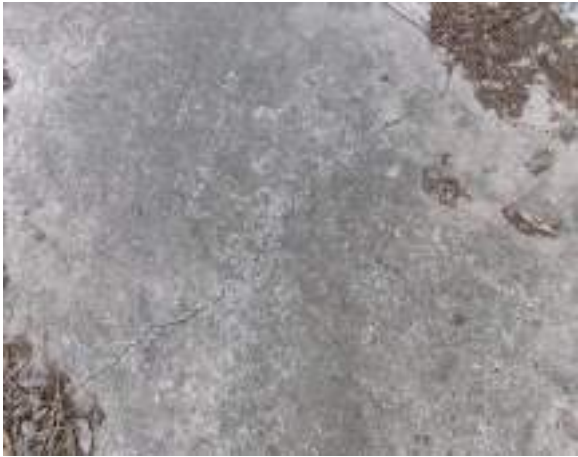
| 위 치 | STA 27.58k 1소단배수로 | 위 치 | STA 27.54k 1소단배수로 |

| 현 황 | 균열 (L=2.0m) | 현 황 | 균열 (L=2.0m) |

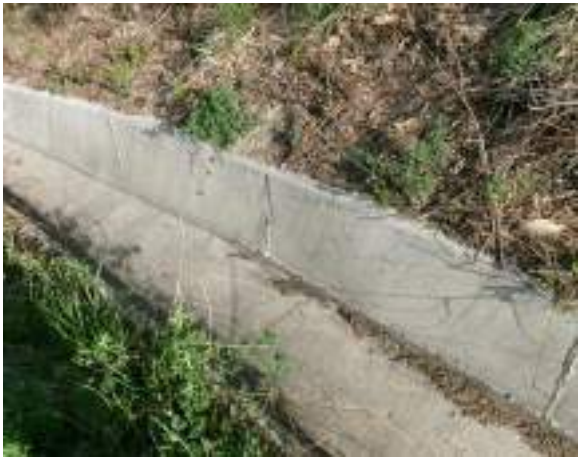
| 위 치 | STA 30.43k 산마루측구 | 위 치 | STA 30.45k 산마루측구 |

| 현 황 | 균열 (L=1.0m) | 현 황 | 균열 (L=1.0m) |

| 구 분 | 점검 결과 | 보수·보강 방안 |
|---|---|---|
| 배수시설 | 소단배수로 균열<br>소단배수로 망상균열<br>산마루측구 균열 | 균열보수<br>균열보수<br>균열보수 |

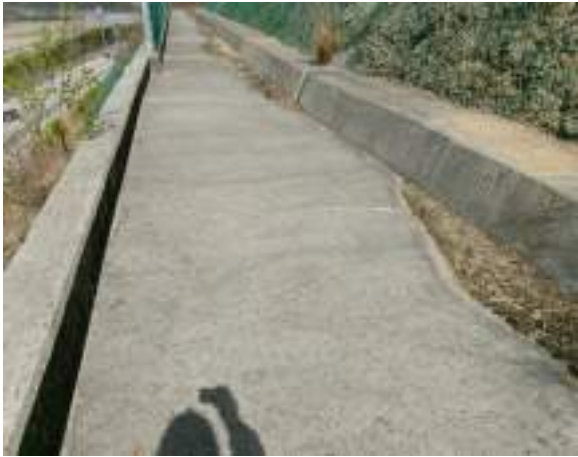
| 위 치 | STA 30.55k 1소단배수로 | 위 치 | STA 30.55k 1소단배수로 |

| 현 황 | 균열 (L=2.0m) | 현 황 | 균열 (L=2.0m) |

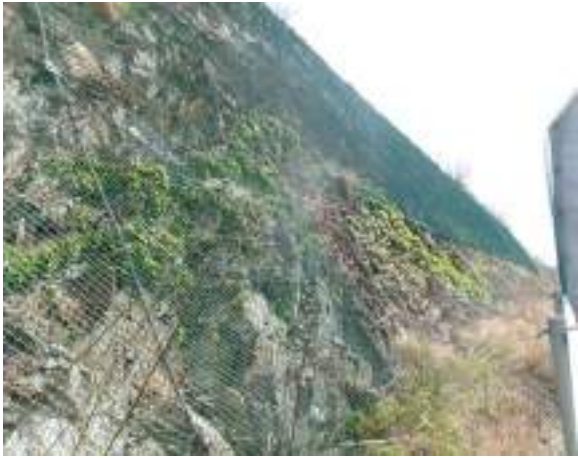
| 위 치 | 1단 낙석방지망내 | 위 치 | 3단 낙석방지망내 |

| 현 황 | 전경 (풍화) | 현 황 | 전경 (풍화) |

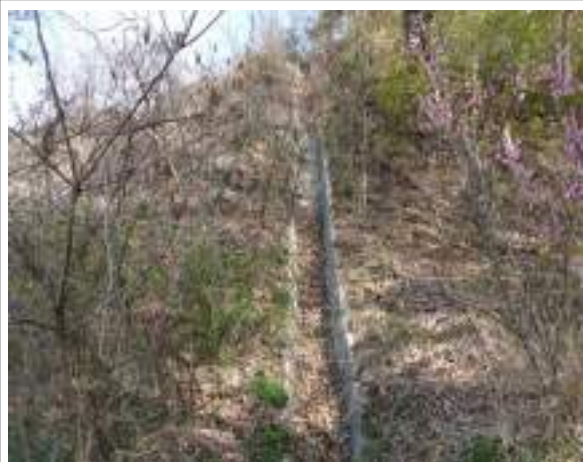
| 위 치 | 산마루측구 | 위 치 | 1단 사면 |

| 현 황 | 풍화 전경 | 현 황 | 풍화 |

| 점검내용 | | 점 검 결 과 | | | |
|---|---|---|---|---|---|
| 점검자<br>의견 | | 상주절토27은 사면 전반에 걸쳐 식생공, 배수시설, 보호시설이 설치되어 있으며, 풍화등급은 약한풍화(SW) ~ 심한풍화(HW) 정도이다. 상부자연사면 및 사면부는 손상이 없는 상태이며, 식생활착은 양호한 상태이다. 심한풍화구간은 낙석방지 망 설치로 위험성은 낮으나, 주기적인 점검을 통한 유지관리가 필요하다. 배수시 설의 배수기능은 양호한 상태이며, 사면보호/보강시설도 기능발휘에 큰 문제가 없 는 양호한 상태로 조사되었다. | | | |
