# 상 주 영 천 고 속 도 로 시 설 물 안 전 · 하 자 점 검 및 성 능 평 가 용 역 보 고 서

## < 사 면 편 >

2023. 06

점검기관 : [주]명성엔지니어링

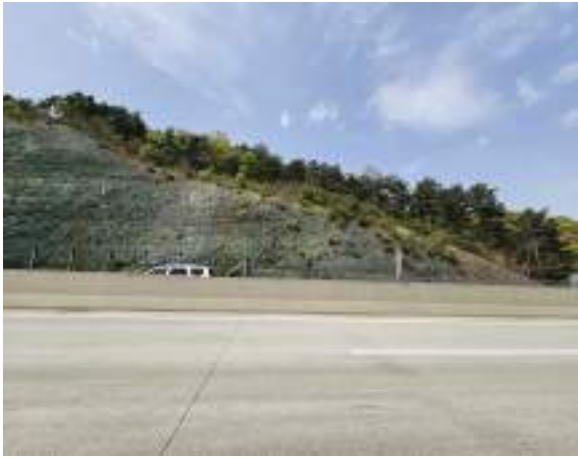
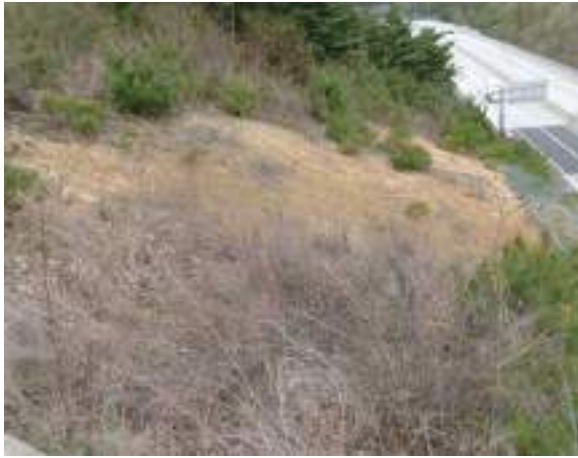
| 위 치 | STA 37.21k 1단 사면 | 위 치 | STA 37.21k 1단 사면 |

| 현 황 | 표층유실 (A=5.0m×5.0m) | 현 황 | 표층유실 (A=5.0m×5.0m) |

| 점검내용 | | 점 검 결 과 | | | |
|---|---|---|---|---|---|
| 점검자<br>의견 | | <p>영천절토28은 사면 전반에 걸쳐 식생공, 배수시설, 보호시설이 설치되어 있으며, 풍화등급은 보통풍화(HW) ~ 심한풍화(HW) 정도이다. 상부자연사면에 계곡부가 1개소 확인되었고, 상단에 관목류가 서식하고 있는 상태이다. 사면부에 발생한 표층유실은 지표수에 영향을 받을 수 있으므로, 특히 장마기간은 주의관찰이 필요하며, 지속관찰 후 진전시 조치가 필요하다. 배수시설에 균열 및 토사, 낙석되적은 원 활한 배수기능을 위해 균열보수 및 청소를 실시하는 유지관리가 필요하다. 사면보호/보강시설은 기능발휘에 큰 문제가 없는 양호한 상태로 조사되었다.</p> | | | |

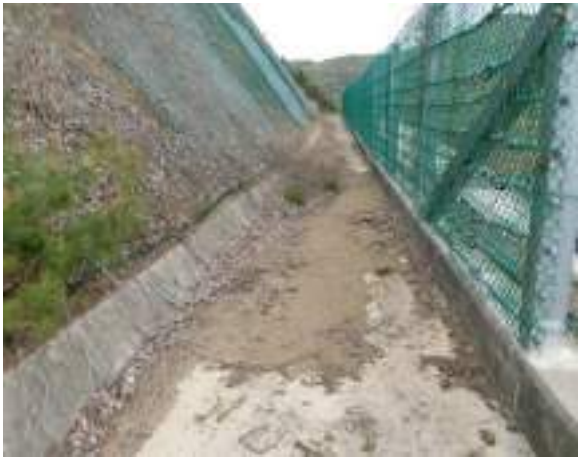
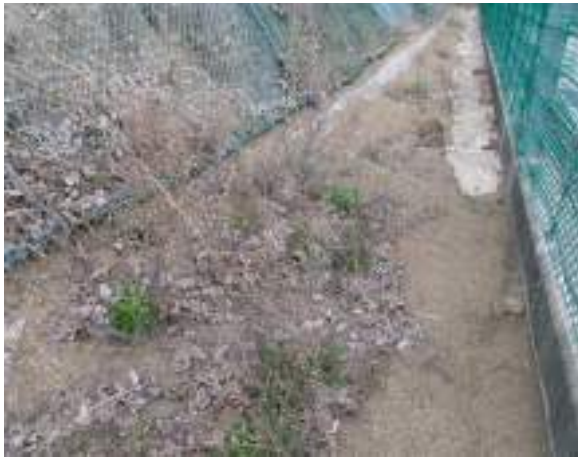
| 위 치 | STA 37.25k 1소단배수로 | 위 치 | STA 37.25k 1소단배수로 |

| 현 황 | 토사퇴적(L=30.0m) | 현 황 | 토사퇴적(L=30.0m) |

| 구 분 | 점검 결과 | 보수·보강 방안 |
|---|---|---|
| 배수시설 | 소단배수로 균열<br>소단배수로 토사퇴적<br>산마루측구 파손<br>수직도수로 재료분리 | 균열보수<br>청소<br>단면보수<br>단면보수 |

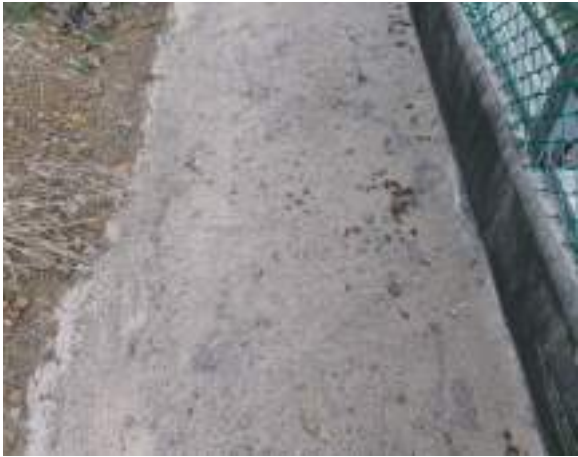
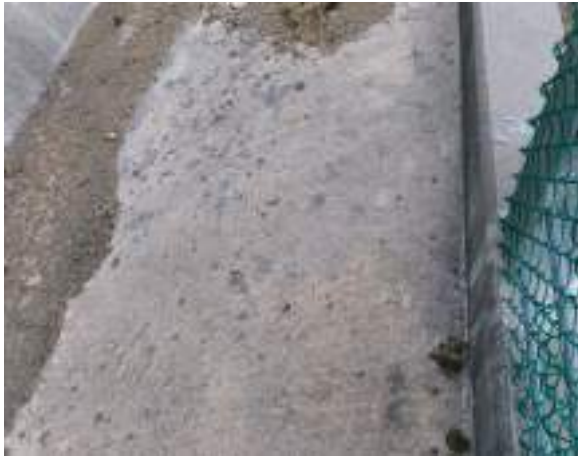
| 위 치 | STA 37.22k 1소단배수로 | 위 치 | STA 37.23k 1소단배수로 |

| 현 황 | 균열(L=2.0m) | 현 황 | 균열(L=2.0m) |

| 구 분 | 손상 내용 | 단위 | 물량 | 개소 | 보수방안 | 비고 |
|---|---|---|---|---|---|---|
| 배수시설 | 소단배수로 균열 | m | 6.0 | 3 | 균열보수 | |

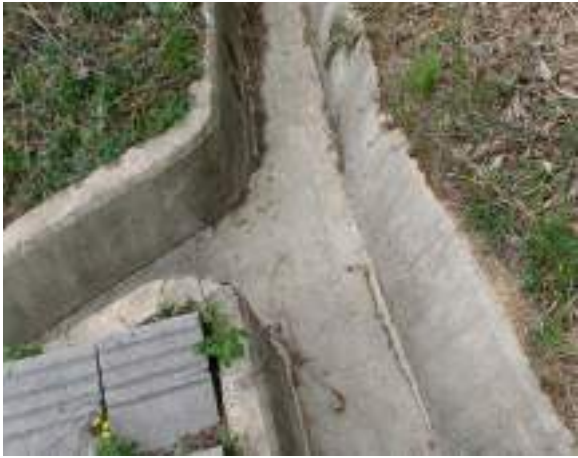
| 위 치 | STA 37.27k 산마루측구 | 위 치 | STA 37.32k 수직도수로 |

| 현 황 | 파손(A=1.05m²) | 현 황 | 재료분리(A=0.40m²) |

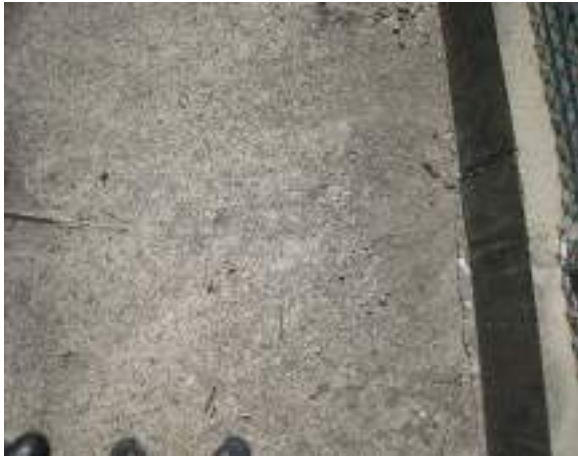
| 위 치 | 소단배수로, 낙석방지울타리 | 위 치 | STA 38.56k 1소단배수로 |

| 현 황 | 전경 | 현 황 | 균열(L=2.0m) |

| 구 분 | 손상 내용 | 단위 | 물량 | 개소 | 보수방안 | 비고 |
|---|---|---|---|---|---|---|
| 배수시설 | 소단배수로 균열 | m | 6.0 | 3 | 균열보수 | |

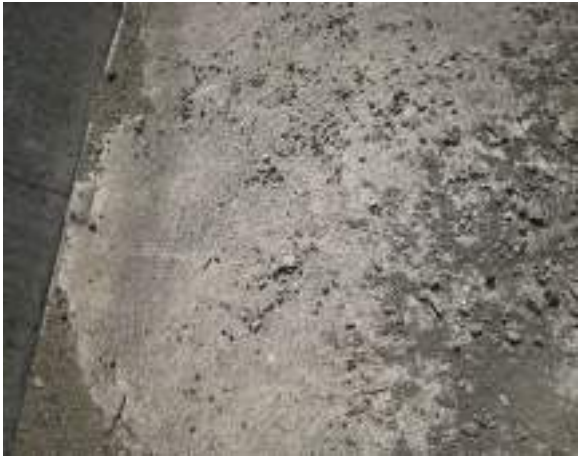
| 위 치 | STA 38.62k 1소단배수로 | 위 치 | STA 38.67k 산마루측구 |

| 현 황 | 균열(L=2.0m) | 현 황 | 재료분리(A=0.2m×1.0m) |

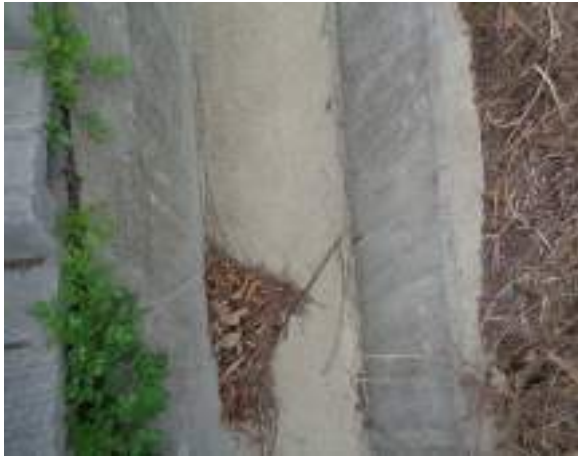
| 위 치 | 정면 | 위 치 | STA 40.02k 산마루측구 |

| 현 황 | 전경 | 현 황 | 균열(L=0.5m) |

| 구 분 | 손상 내용 | 단위 | 물량 | 개소 | 보수방안 | 비고 |
|---|---|---|---|---|---|---|
| | 산마루측구 균열 | m | 0.5 | 1 | 균열보수 | |

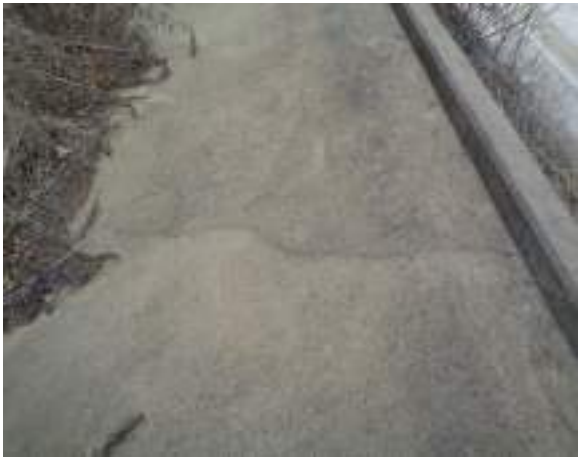
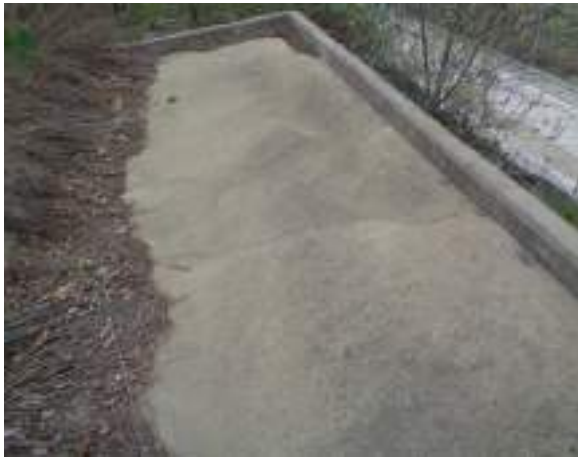
| 위 치 | STA 40.58k 1소단배수로 | 위 치 | STA 40.58k 1소단배수로 |

| 현 황 | 균열 (L=2.0m) | 현 황 | 균열 (L=2.0m) |

| 구 분 | 점검 결과 | 보수·보강 방안 |
|---|---|---|
| 배수시설 | 소단배수로 균열<br>산마루측구 균열 | 균열보수<br>균열보수 |

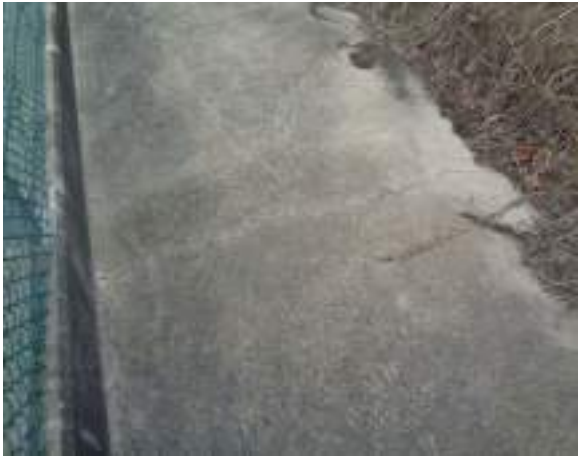
| 위 치 | STA 40.63k 1소단배수로 | 위 치 | STA 40.78k 산마루측구 |

| 현 황 | 균열 (L=2.0m) | 현 황 | 균열 (L=0.5m) |

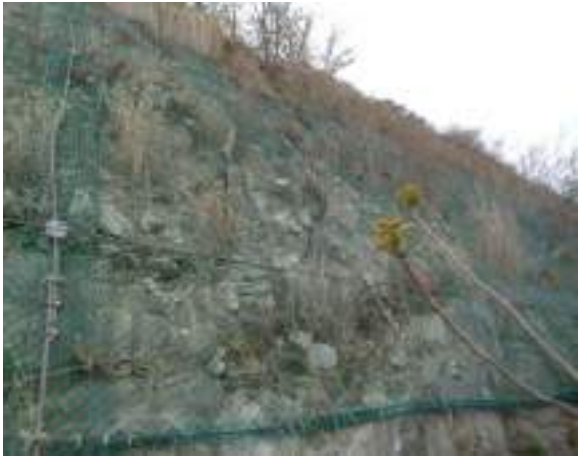
| 위 치 | 1단 전구간 | 위 치 | 2단 사면부 |

| 현 황 | 심한풍화 | 현 황 | 전경 |

| 점검내용 | | 점 검 결 과 | | | | |
|---|---|---|---|---|---|---|
| 점검자<br>의견 | | 영천절토32는 사면 전반에 걸쳐 식생공, 배수시설, 보호시설이 설치되어 있으며, 풍화등급은 심한풍화(HW) 정도이다. 상부자연사면에 계곡부가 1개소 확인되었고, 상단에 관목류가 서식하고 있는 상태이다. 사면부 심한풍화는 낙석방지망 설치로 위험성은 낮으나, 장기공용시 지표수유입 및 동결융해작용으로 충전물유실이 발생할 수 있으므로, 지속적인 주의관찰이 요망된다. 배수시설에 균열이 일부 조사되었으나, 배수기능에 큰 문제는 없는 상태로, 균열에 대한 보수를 실시하는 유지관리가 필요하다. 사면보호/보강시설은 기능발휘에 큰 문제가 없는 양호한 상태로 조사되었다. | | | | |

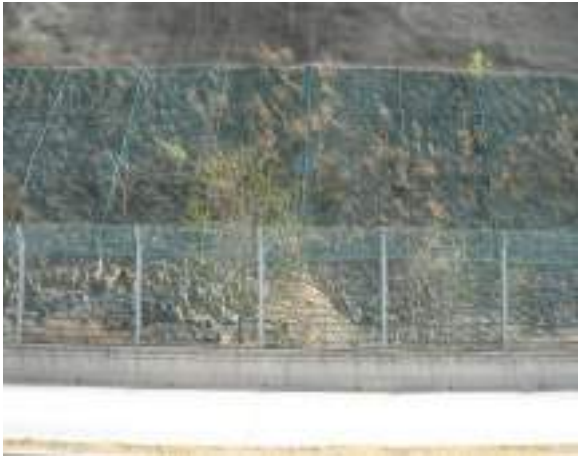
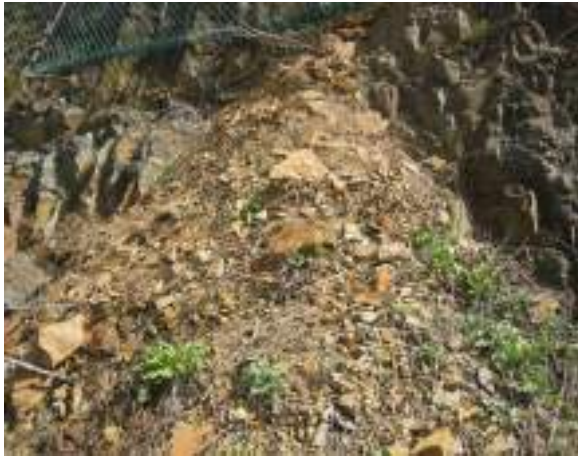
| 위 치 | STA 0+515 1단 사면 | 위 치 | STA 0+515 1단 사면 |

| 현 황 | 충전물유실 및 하부퇴적 | 현 황 | 충전물유실 및 하부퇴적 |

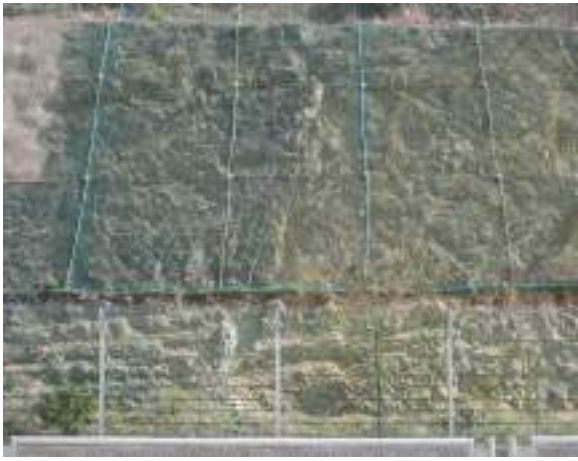
| 위 치 | STA 0+395 1단 사면 | 위 치 | STA 0+380 1단 사면 |

| 현 황 | 충전물유실 및 하부퇴적 | 현 황 | 임시보수부 |
