# 부 록

# 사 진 첩

# 1. 영 천 절 토01

## 손상현황 사진

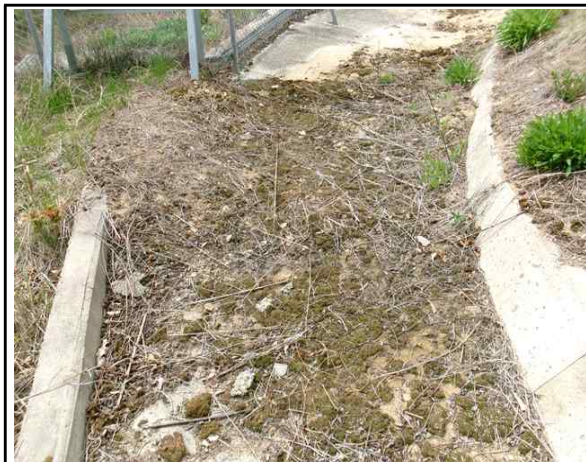
| 위 치 | STA 2.24~2.51k 1소단배수로 |

| 현 황 | 토사 및 낙석퇴적 |

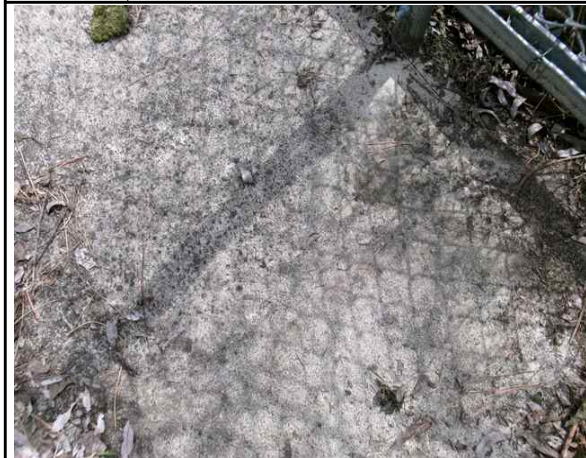
| 위 치 | STA 2.40k 1소단배수로 |

| 현 황 | 균열 (L=2.0m) |

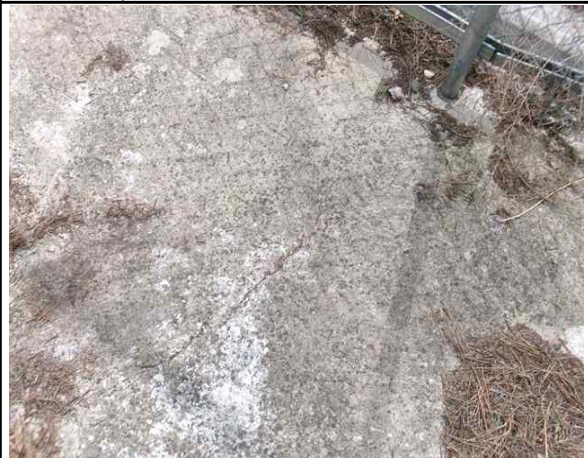
| 위 치 | STA 2.36k 1소단배수로 |

| 현 황 | 균열 (L=2.0m) |
